PROYECTO DE ASOCIACIÓN PÚBLICO PRIVADA SIN
RECURSOS PÚBLICOS PARA LOS AEROPUERTOS GUSTAVO
ROJAS PINILLA EN SAN ANDRÉS Y EL EMBRUJO EN
PROVIDENCIA

**Promesa de Sociedad
Futura
AEROPUERTOS SAN
ANDRÉS Y PROVIDENCIA**

2 INFORME ACTUAL DEL ESTADO FISICO Y FUNCIONAL DEL AEROPUERTO

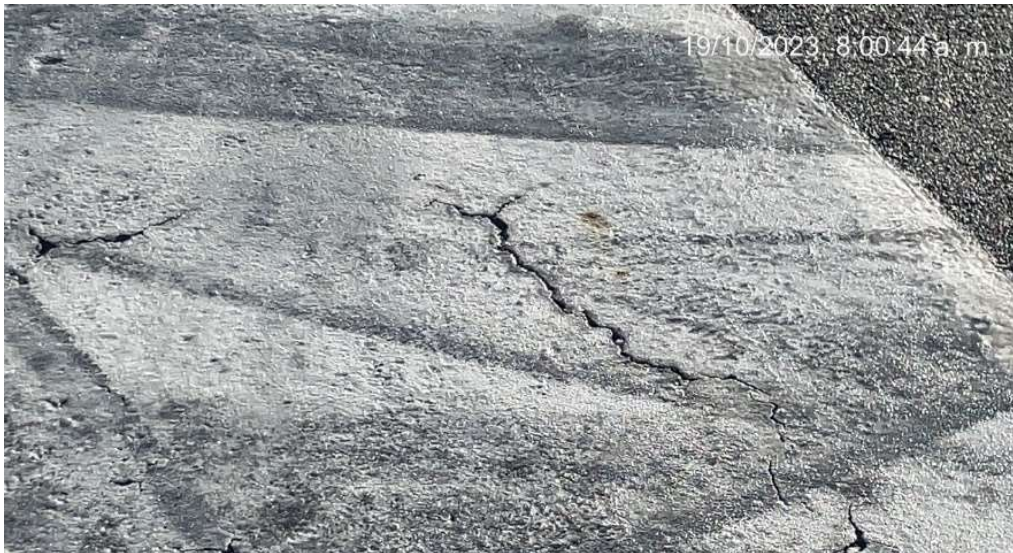
Presencia de fisuras o grietas en la carpeta asfáltica de la pista.

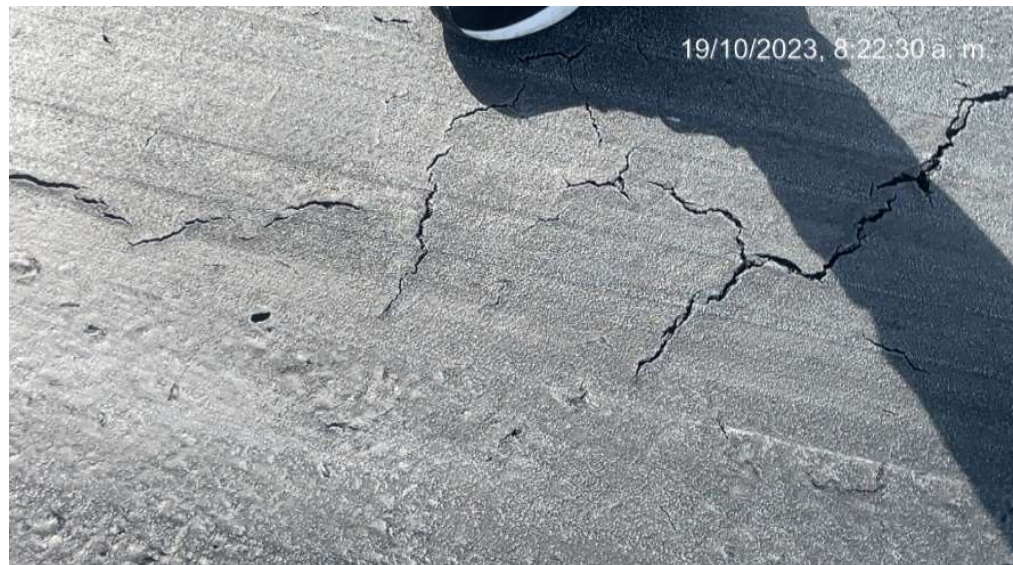
Fisura y grietas en la carpeta asfáltica.

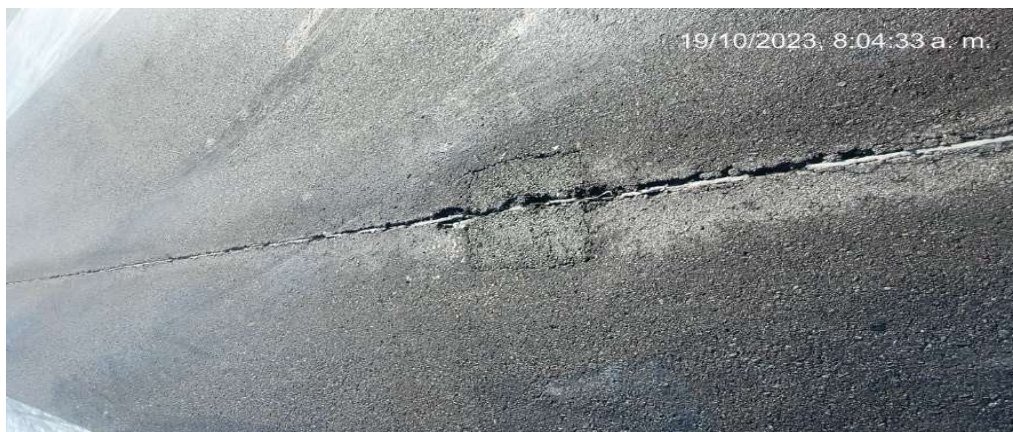
Deterioro de sellos de las juntas que generan desportillamientos progresivos, causando daños en la integridad física en la carpeta asfáltica de la pista.

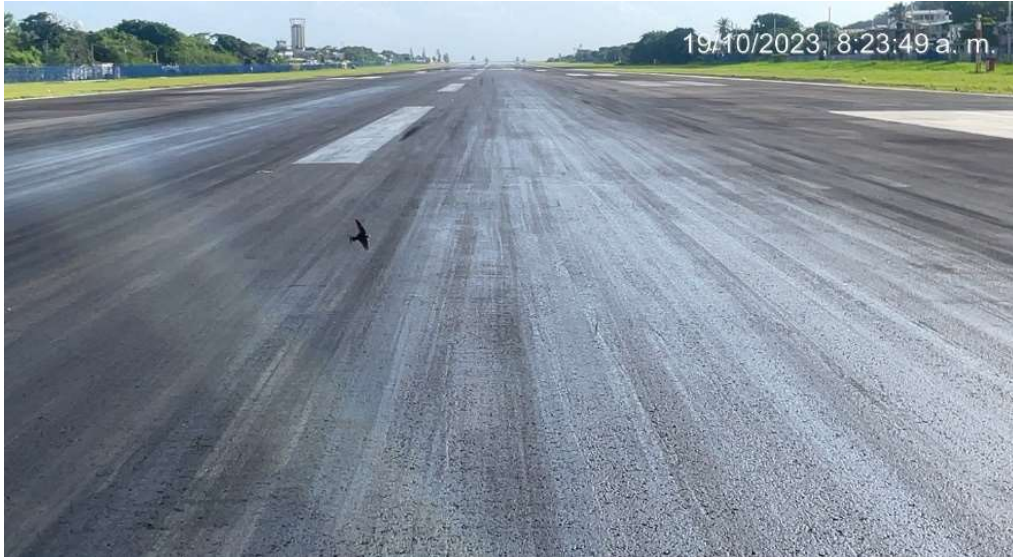
Se observa a lo largo de la pista marcas de neumático o marcas de caucho, producto del desgaste de las llantas de los aviones por la fricción y el calor durante los aterrizajes y los despegues de las aeronaves.

Es de gran importancia el retiro regular de este caucho ya que pueden afectar la tracción y la seguridad de las operaciones de aterrizaje y despegue.

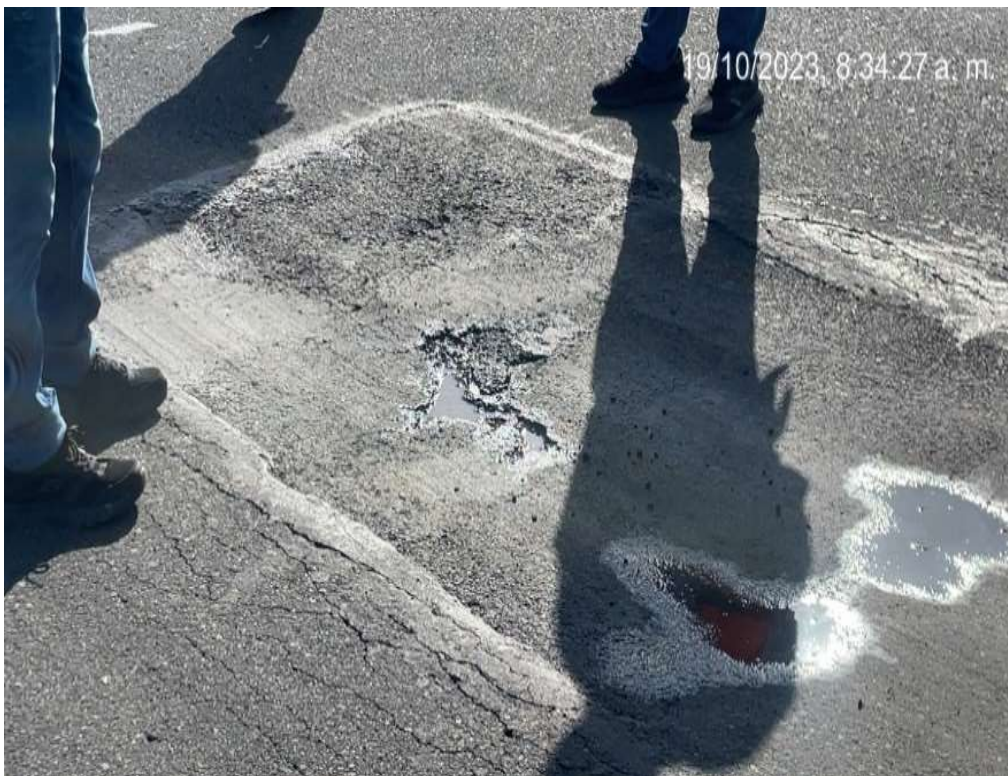
Erosión de la superficie asfáltica, producto de pequeñas grietas que con el tiempo y factores como la lluvia, el tráfico, la radiación solar y otros elementos ambientales se convierten en baches que pueden llegar a afectar la seguridad y la durabilidad de la pista.

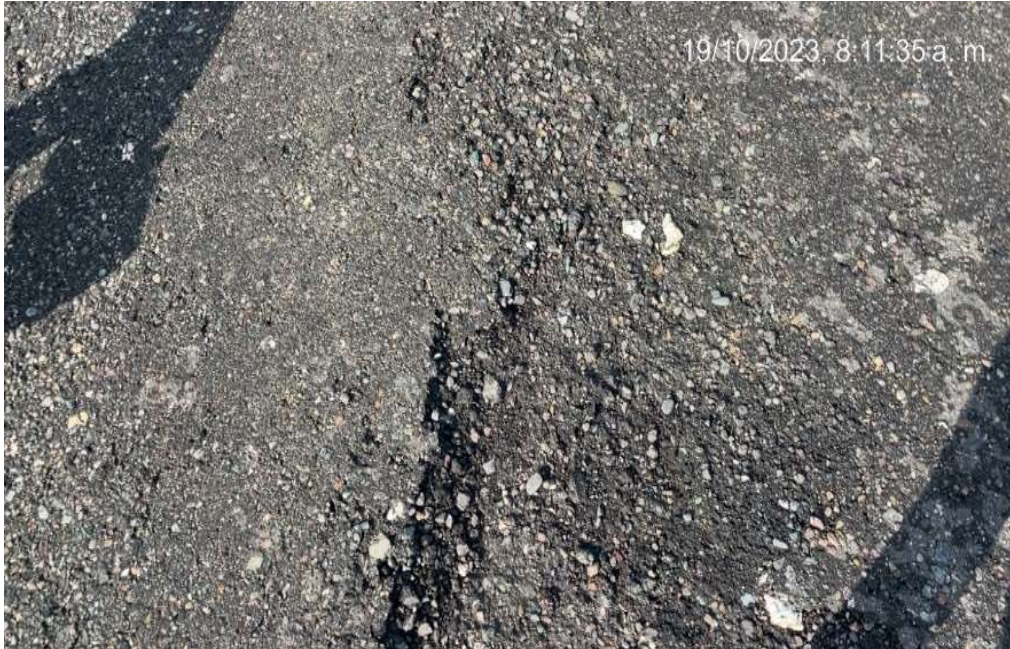
Erosión de la superficie
asfáltica.

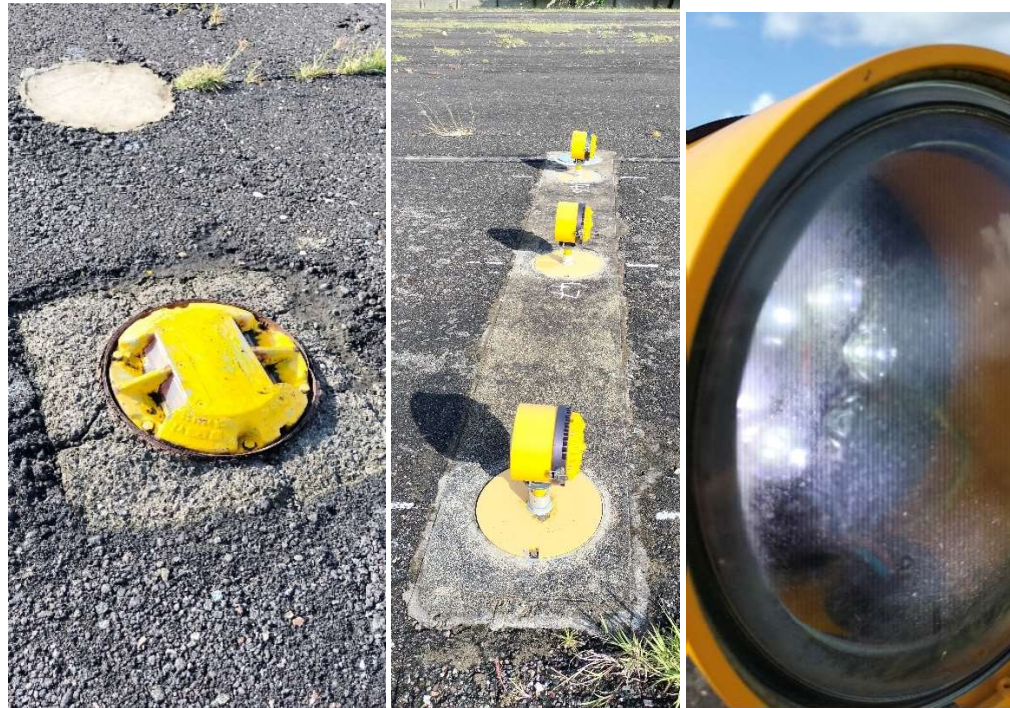
El sistema de balizamiento fue reemplazado relativamente poco tiempo atrás (Aprox. 4 años), en la actualidad presentan muchas fallas las balizas por presencia de humedad al interior

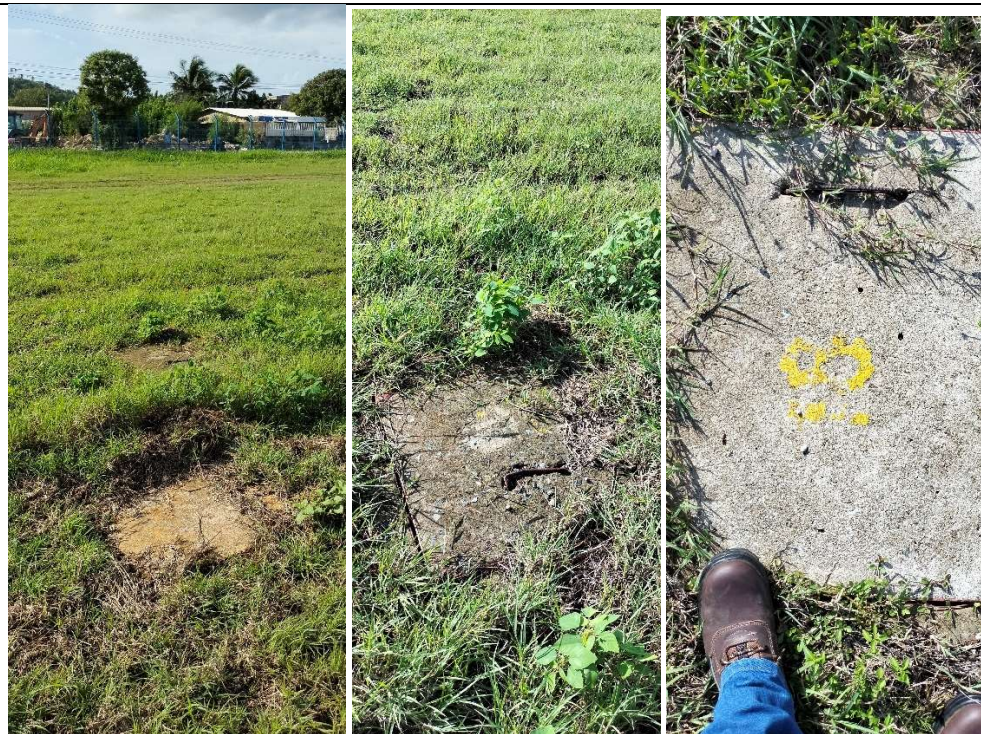
Existe la red de canalización para el sistema de ayudas visuales de pista sobre las zonas verdaderamente paralelas a la pista de vuelo.

Las cajas se encuentran tapadas por presencia de vegetación en la zona, la mayoría no están identificadas.

Se desconoce si al interior de las cajas se tengan los circuitos del sistema de balizaje identificados.

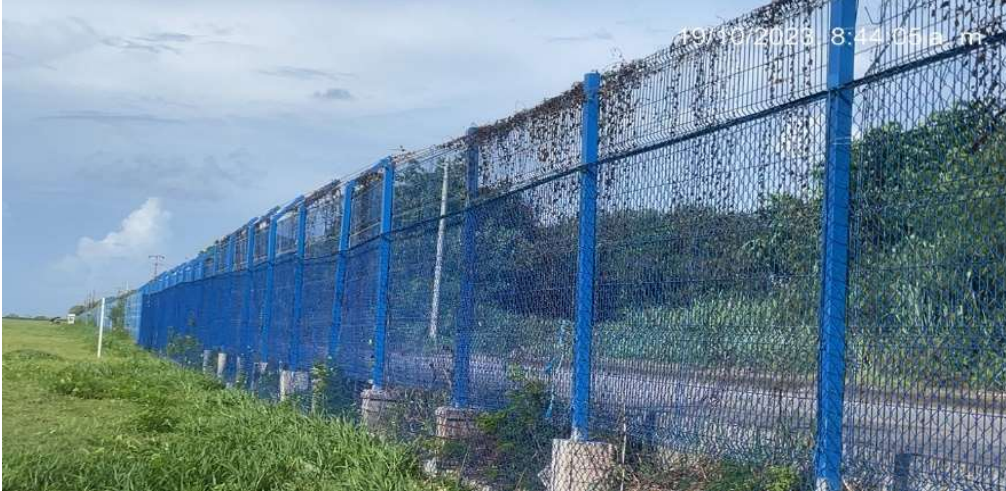
Se observan las reparaciones en el cerramiento perimetral, debido al desgaste y deterioro del material existente, con malla eslabonada recubierta en PVC en algunos tramos (1150 m aproximadamente).

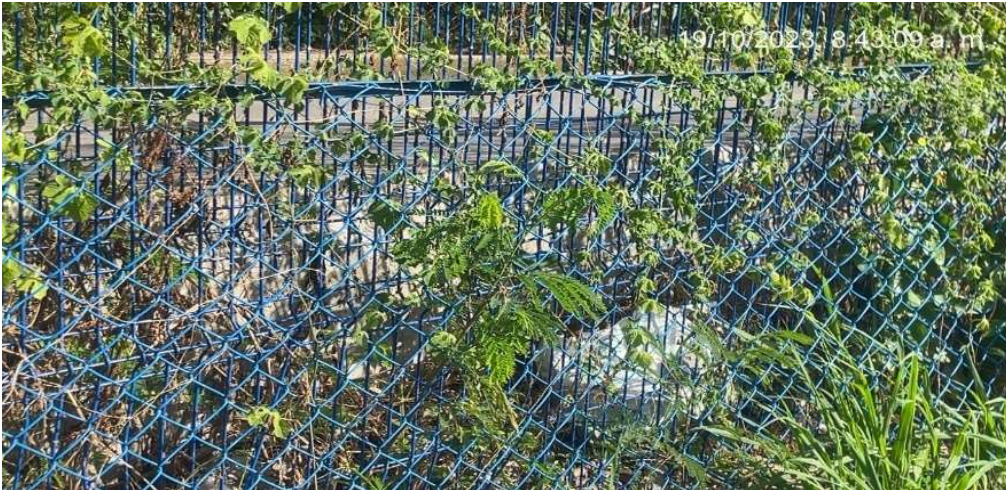
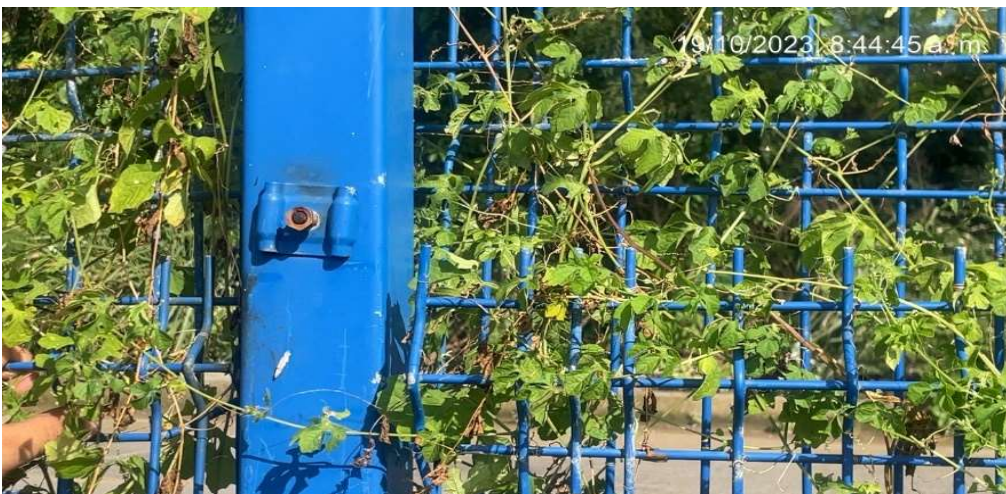
Se identifica que el sistema de sujeción de la malla, se encuentra en condiciones de corrosión, lo cual genera desprendimientos de la misma.

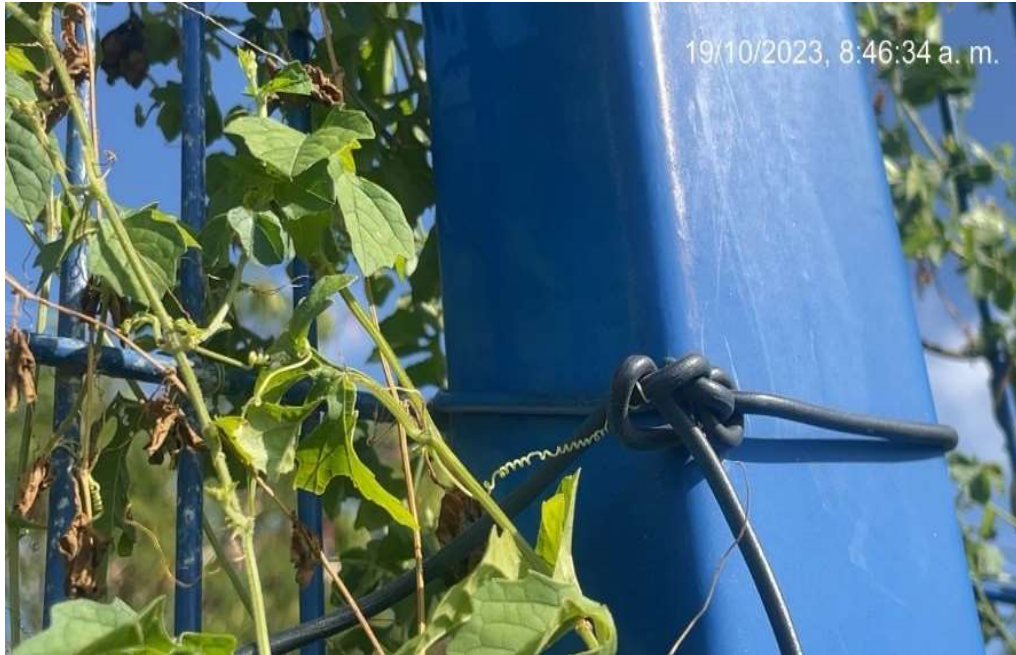
Se identifican sujeciones provisionales para subsanar las condiciones de desprendimiento de la malla.

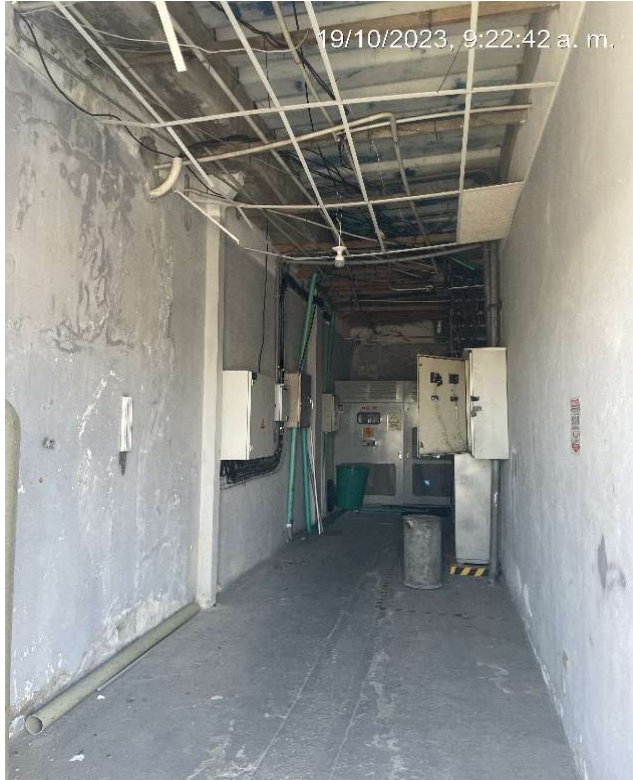
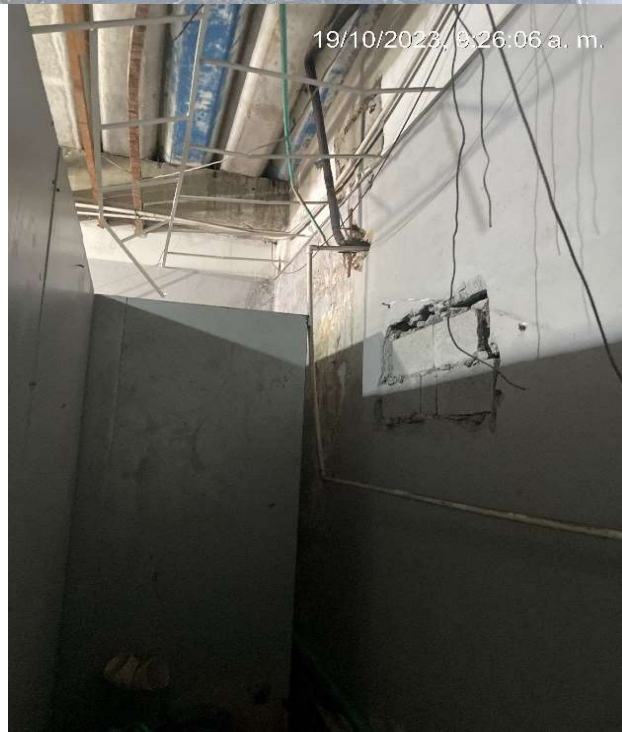
CUARTO ELÉCTRICO 3 Y TANQUE DE SUMINISTRO DE AGUA

En el espacio donde se localiza la subestación y el tanque de suministro de agua, se evidencian problemas que afloran a través de los diferentes materiales y elementos constructivos.

La falta de pintura en las paredes, tienen un impacto significativo en el espacio y el muro queda expuesto a daños y desgastes prematuros.

La presencia de humedad en las paredes y la falta de iluminación genera una sensación de oscuridad y abandono, ya que no cuenta con condiciones óptimas en sus acabados.

Resane de muro con unidades de bloque en concreto y pintado directamente.

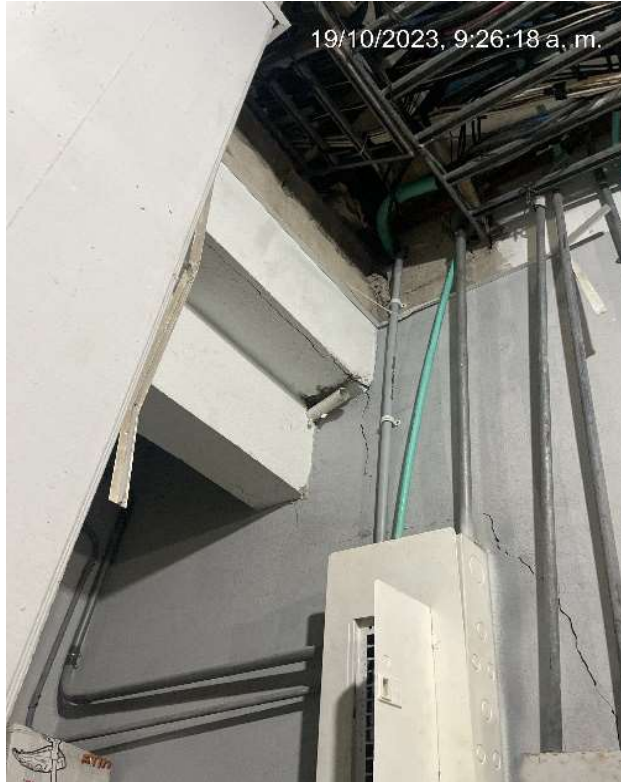
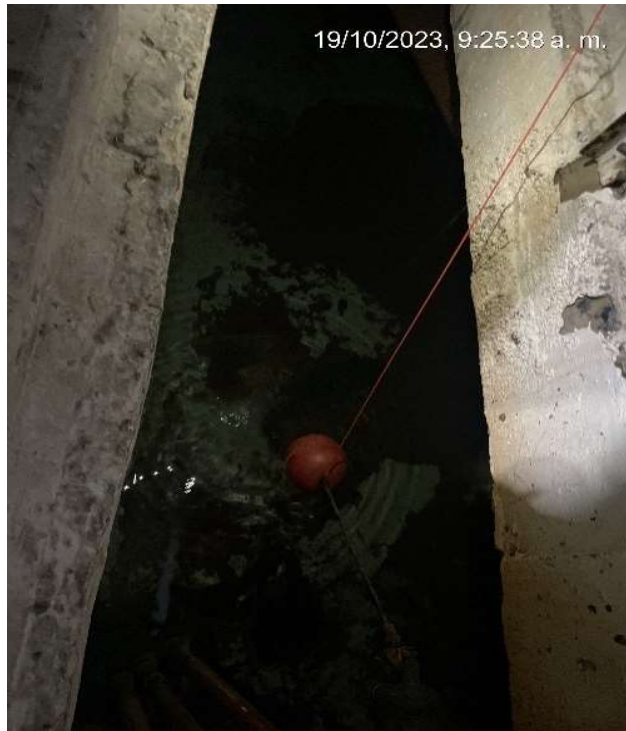
CUARTO ELÉCTRICO 3 Y TANQUE DE SUMINISTRO DE AGUA

Agrietamiento de muro y tuberías Conduit PVC expuesta.

Se observa en el fondo del tanque partículas asentadas no identificadas, no cuenta con tapa de protección y hay desprendimiento de materiales en su perímetro.

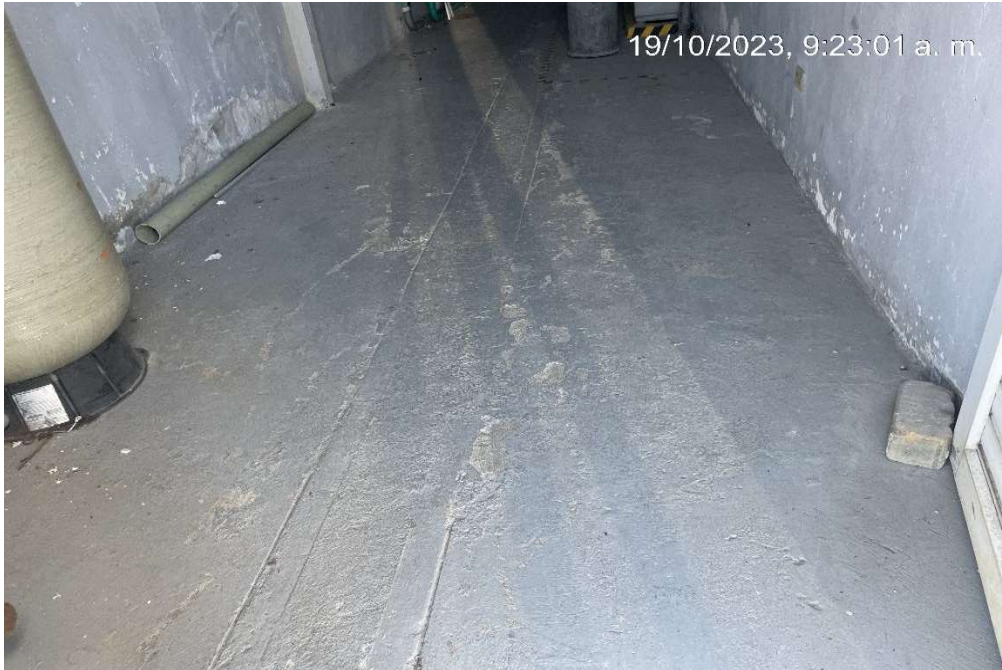
La superficie del piso se observa deteriorada, con desportillamientos y desprendimientos del acabado.

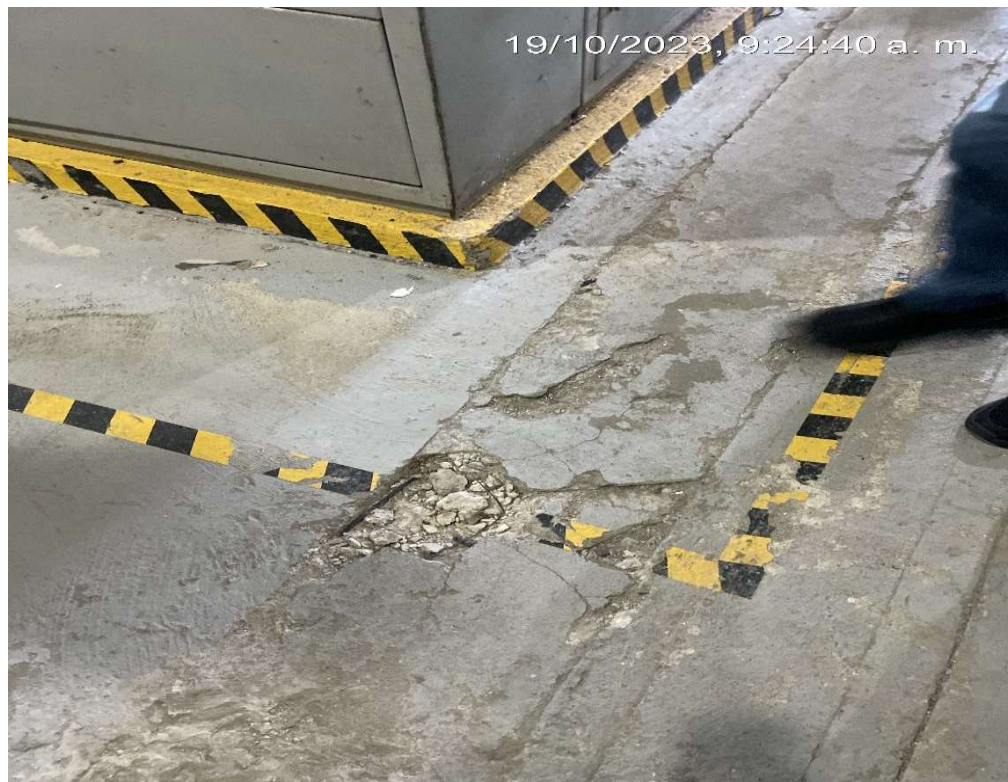
Fractura de capa superior del concreto del piso, con desgaste progresivo de acuerdo al uso.

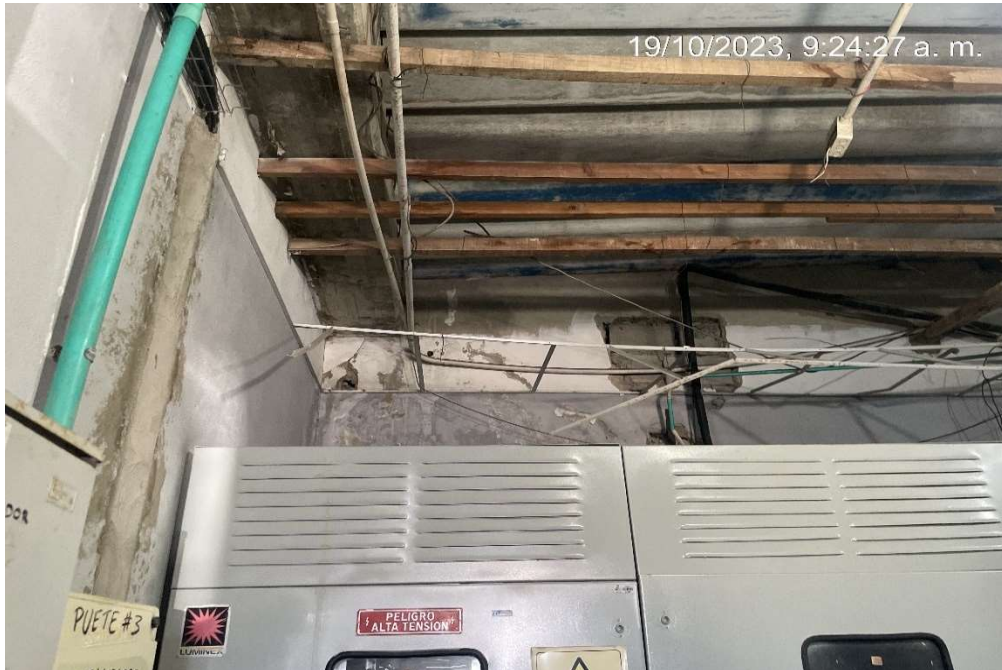
Resanes en paredes a la vista, cuarterones de madera como soporte de tubería y tubería Conduit PVC a la vista.

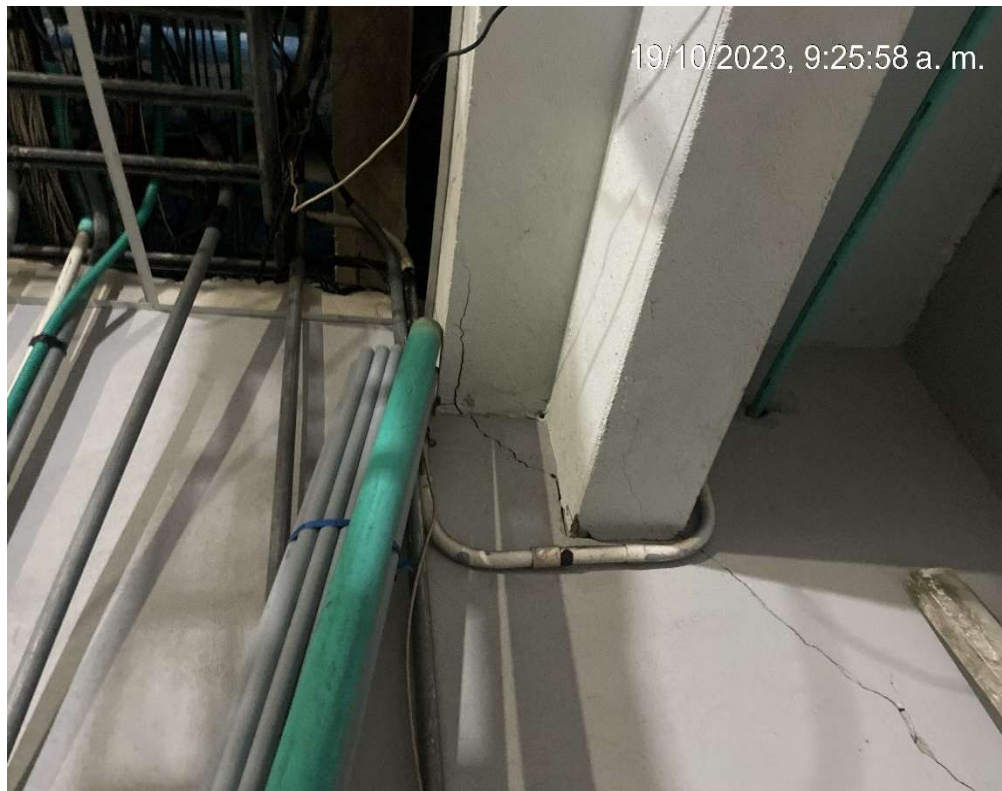
Grietas sobre elementos estructurales y tubería Conduit en PVC.

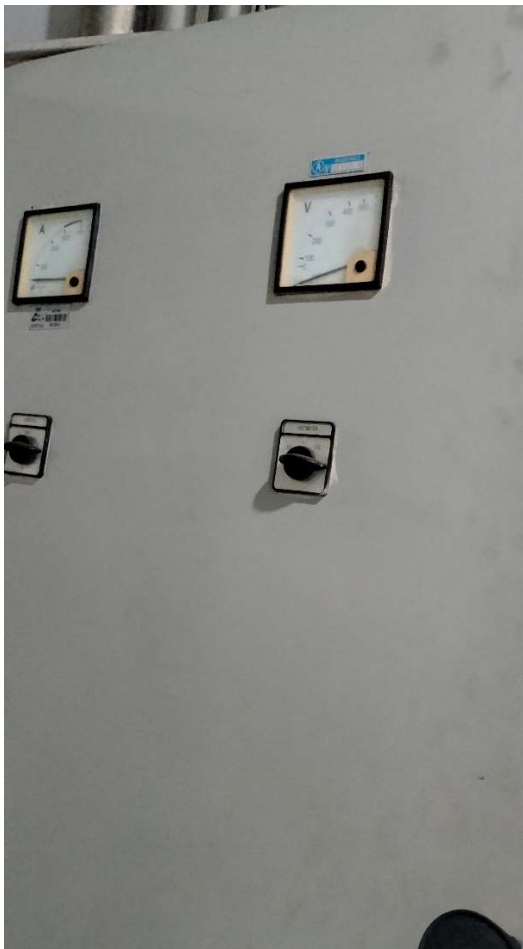
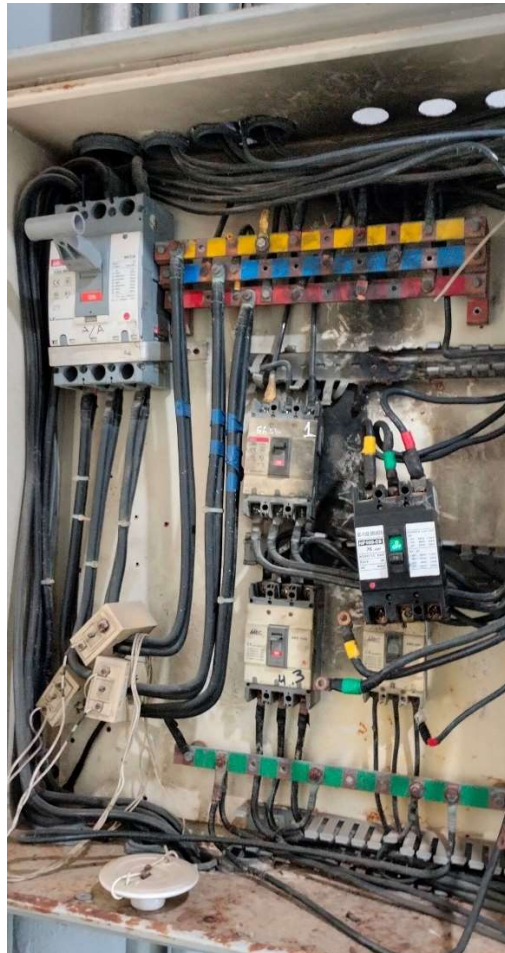
El tablero que corresponde a la alimentación de los puentes de abordaje (Fuera de servicio) se evidencia un total deterioro del mismo con evidencia de cortocircuitos, desprendimiento de protecciones.

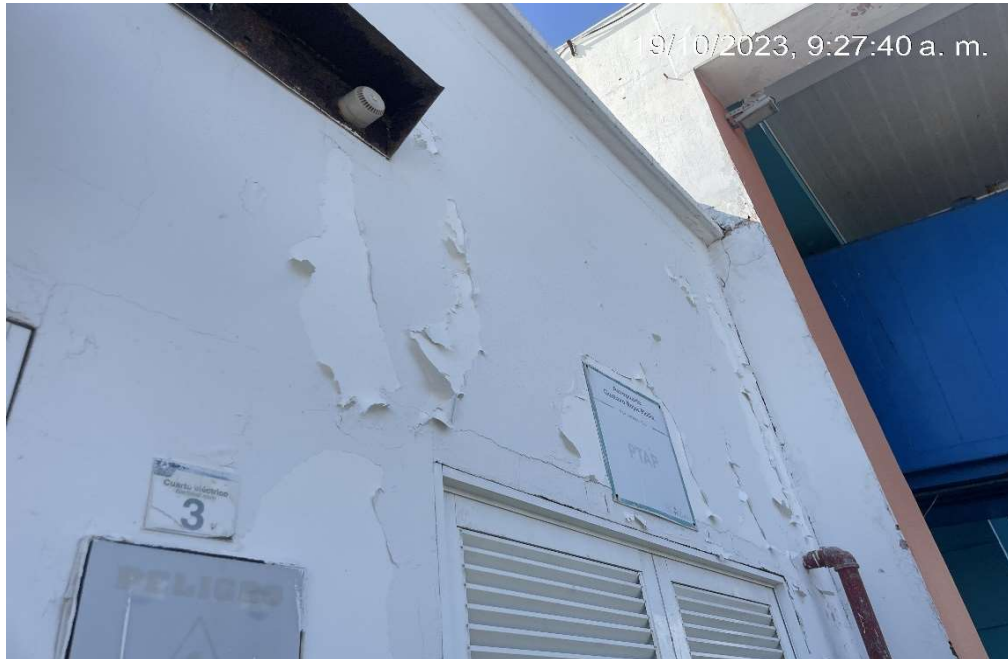
La fachada del espacio asignado para bombas y recolección de agua lluvia presenta fisuras y desprendimiento de la pintura.

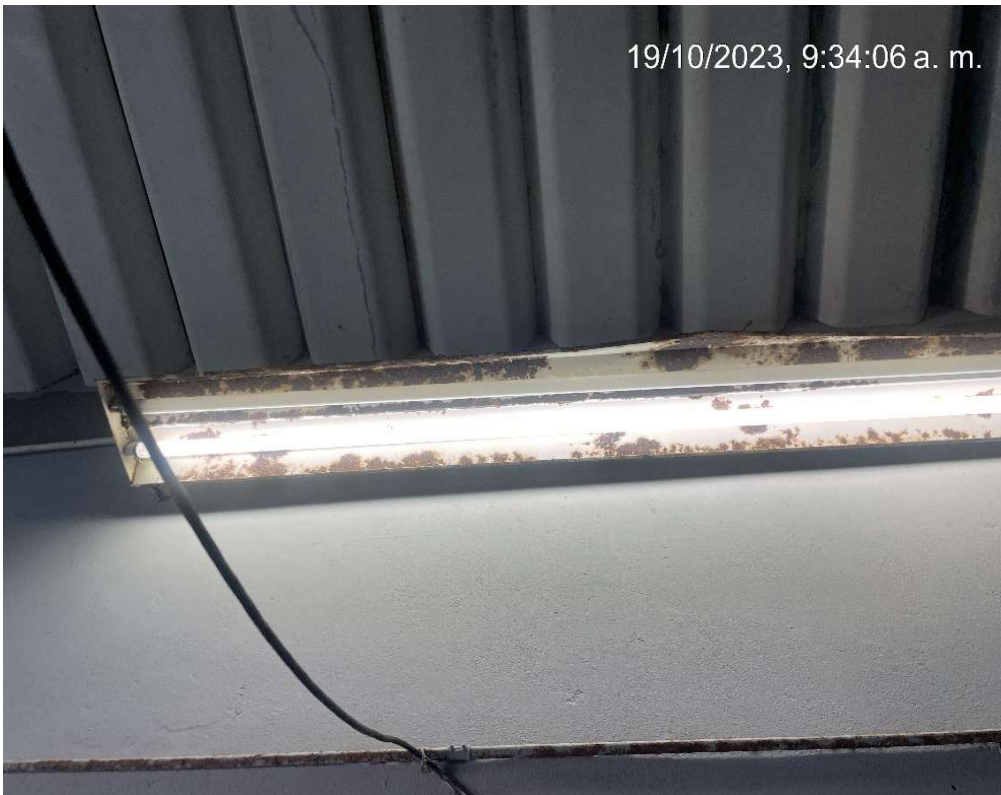
Lampara: corrosión, puede llegar a debilitar el material progresivamente y afecta su apariencia estética.

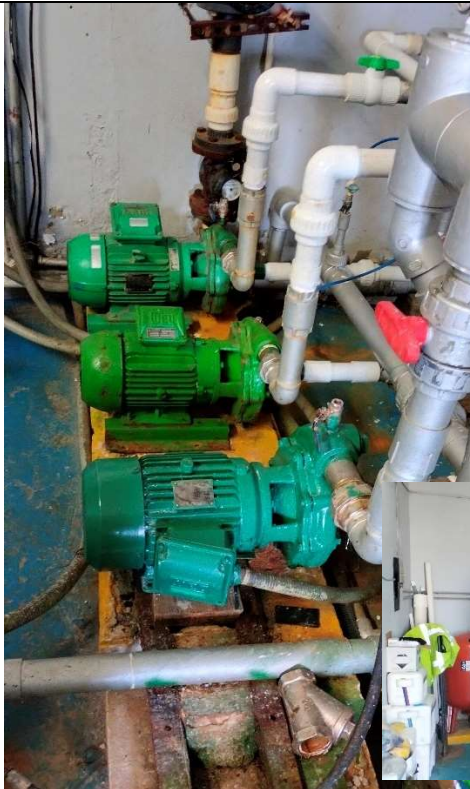
Equipo de bombeo y presión del sistema de agua de la terminal.

Está presente la corrosión y la falta de mantenimiento de los equipos.

El espacio se encuentra siendo usado para almacenamiento de otros elementos no aptos para este tipo de cuartos

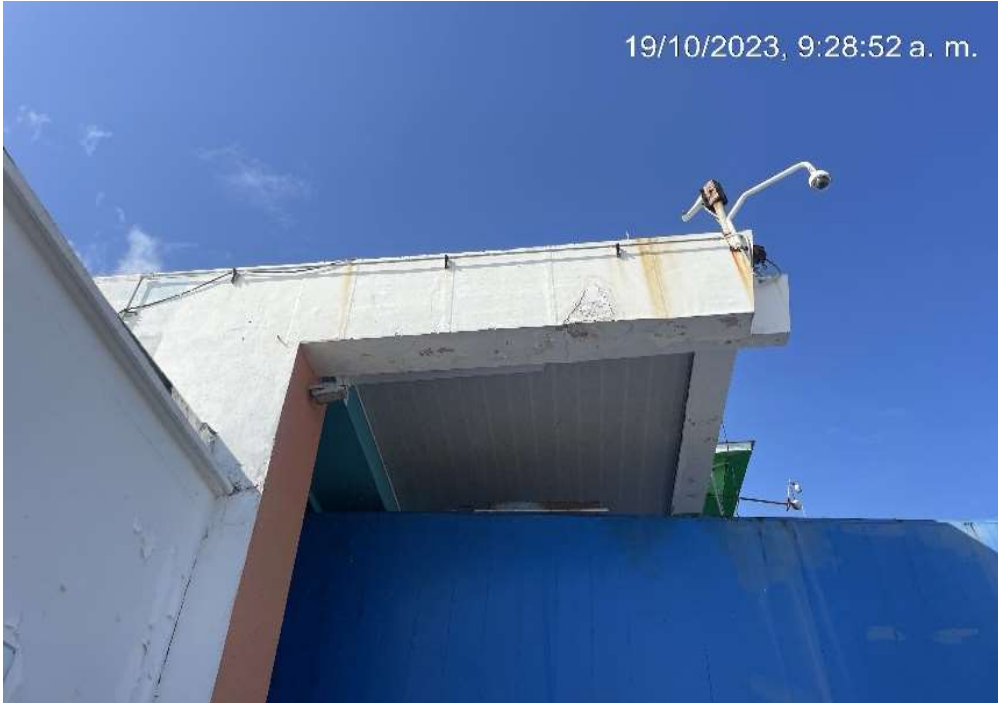
Fachada con deterioro y desprendimiento en el acabado de pintura, presencia de humedad y manchas de oxido.

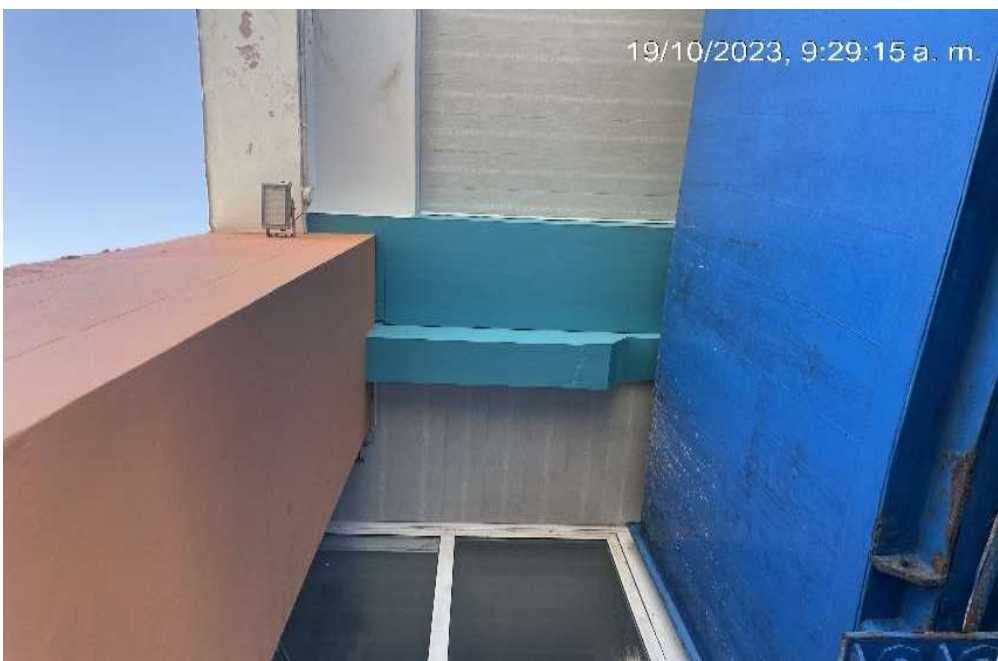
Cielo falso en optimas condiciones, se visualizan los acabados en pintura de pantallas y vigas con desprendimiento y humedad.

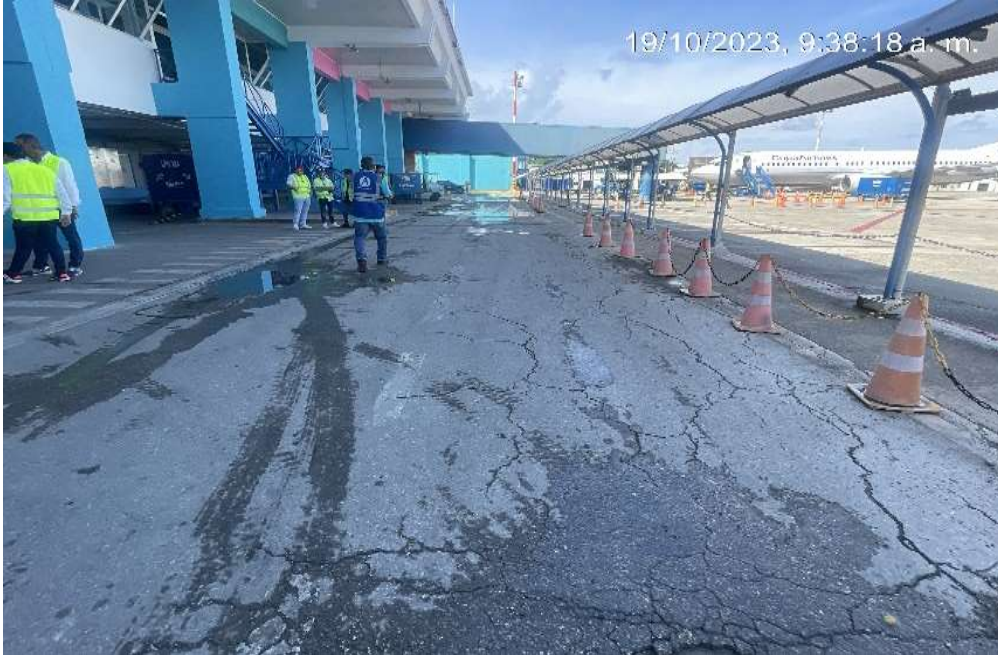
El Pavimento de las plataformas de abordaje, se evidencian con agrietamientos y erosiones en la superficie.

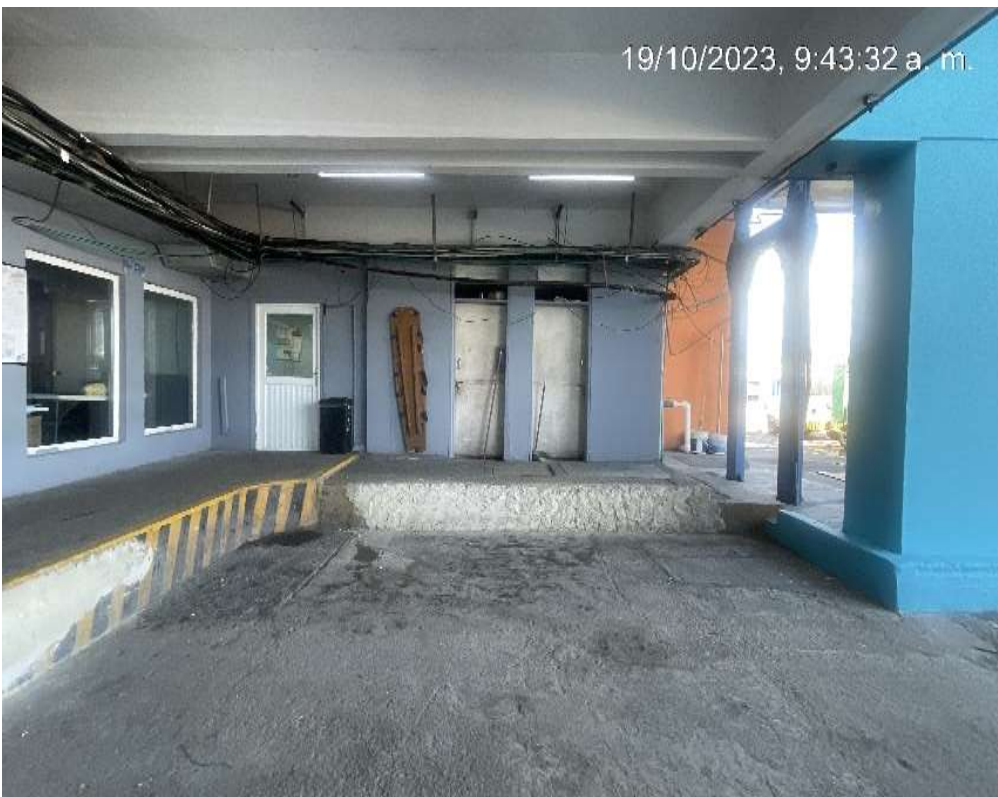
Durante el recorrido se evidencian dos baños, clausurados y fuera de servicio.

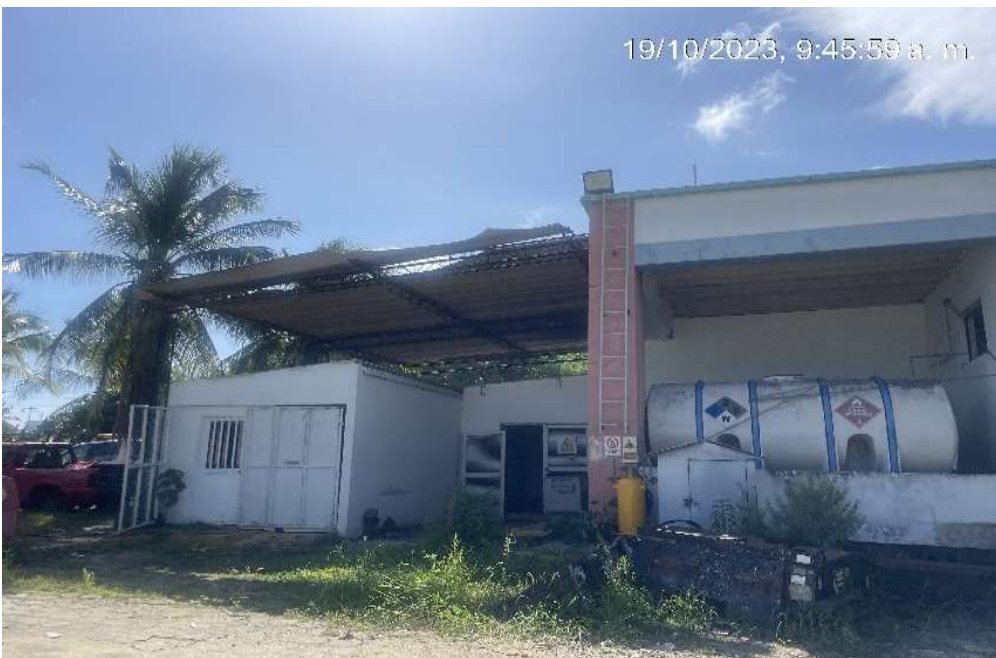
Los espacios técnicos se evidencian con deterioro y afectaciones en su infraestructura.

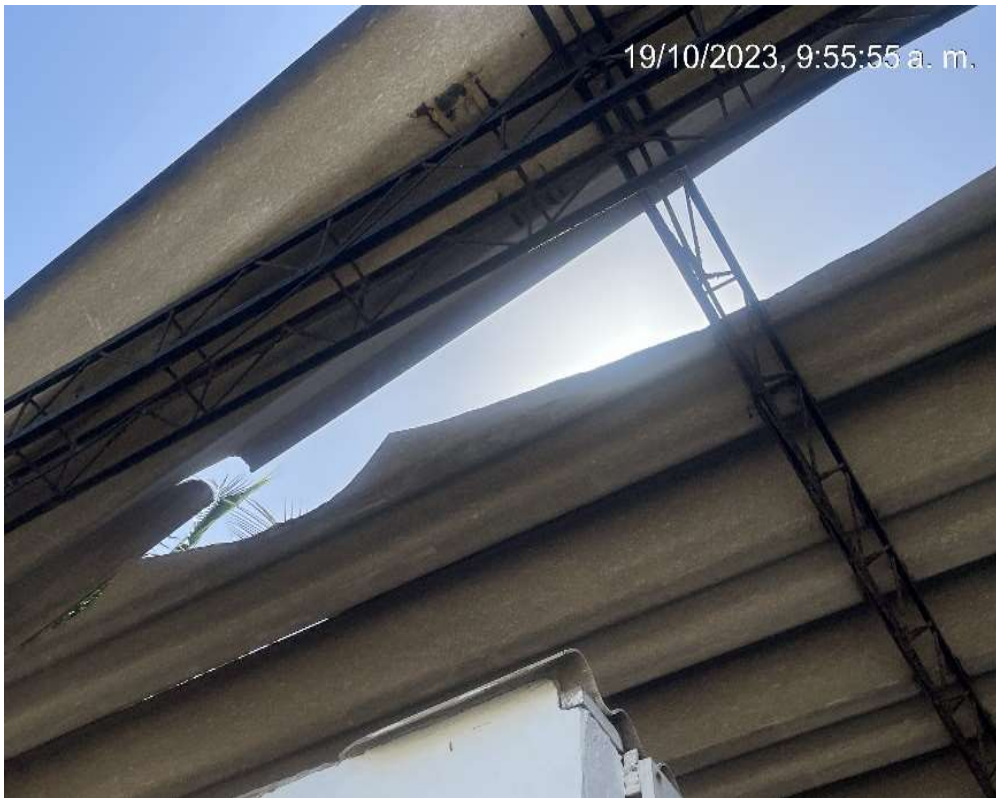
Cubierta en mal estado.
Tejas sueltas y rotas.

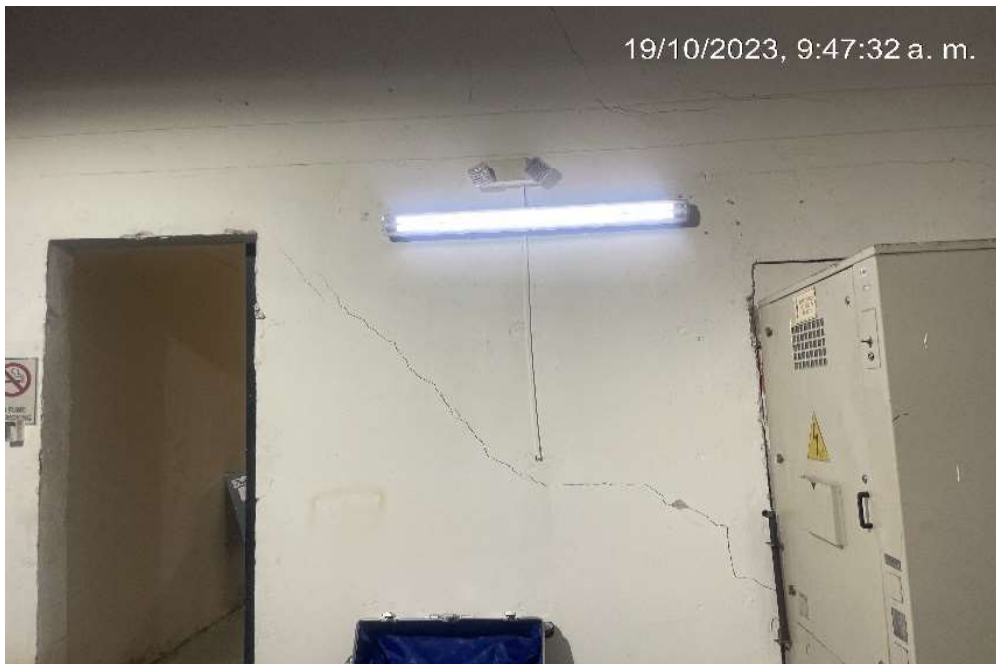
Grietas en paredes.

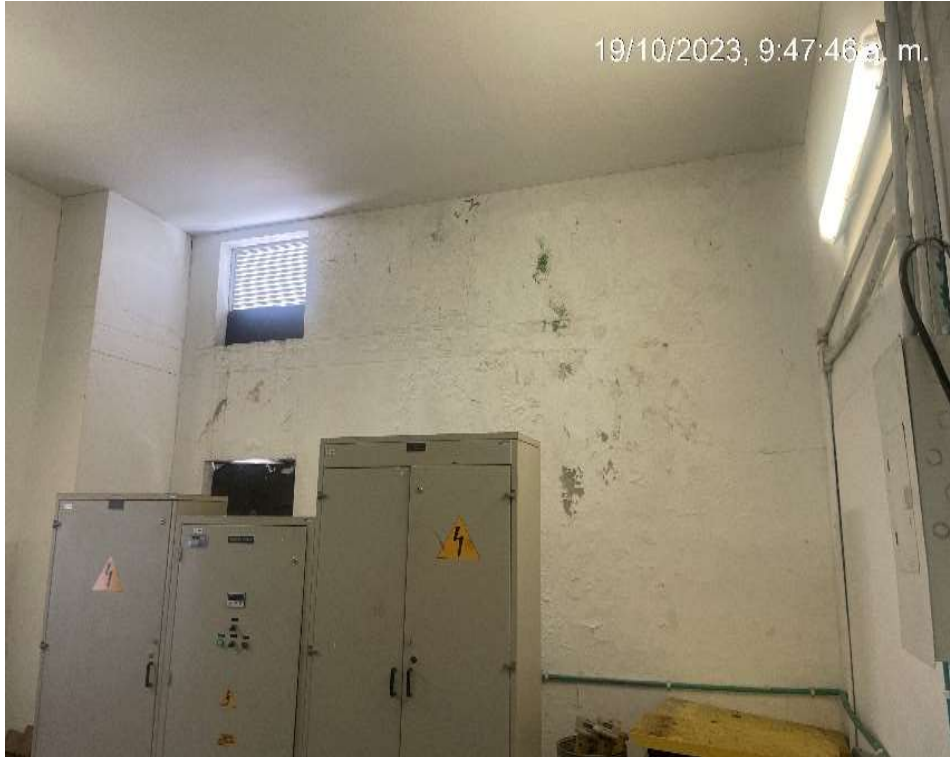
Desprendimiento de la
pintura y humedades
en las paredes.

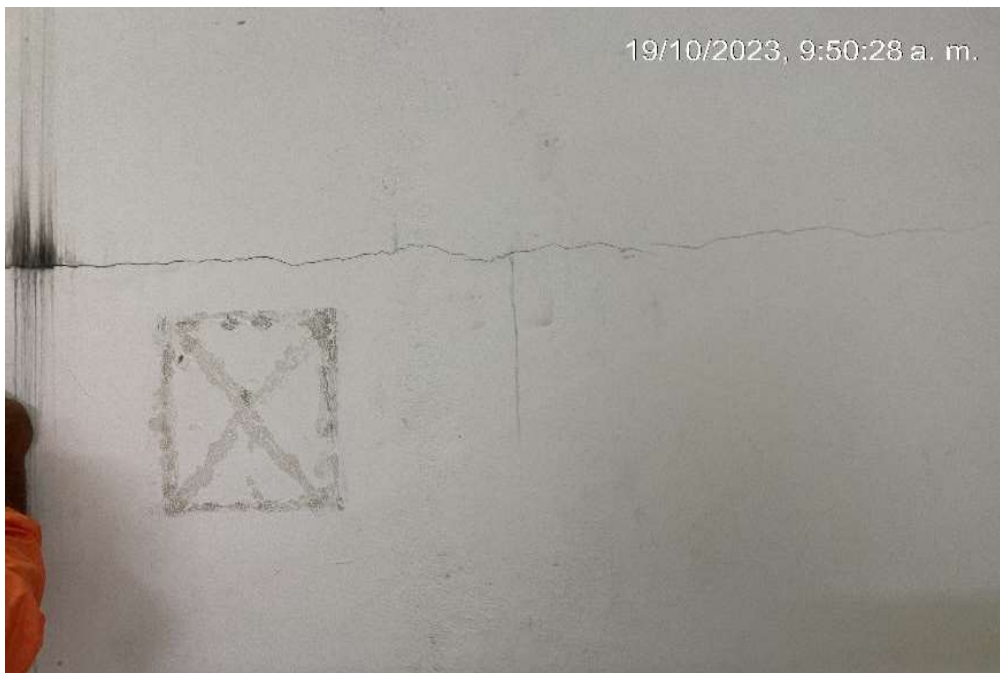
Deterioro de pintura y
grietas en paredes,

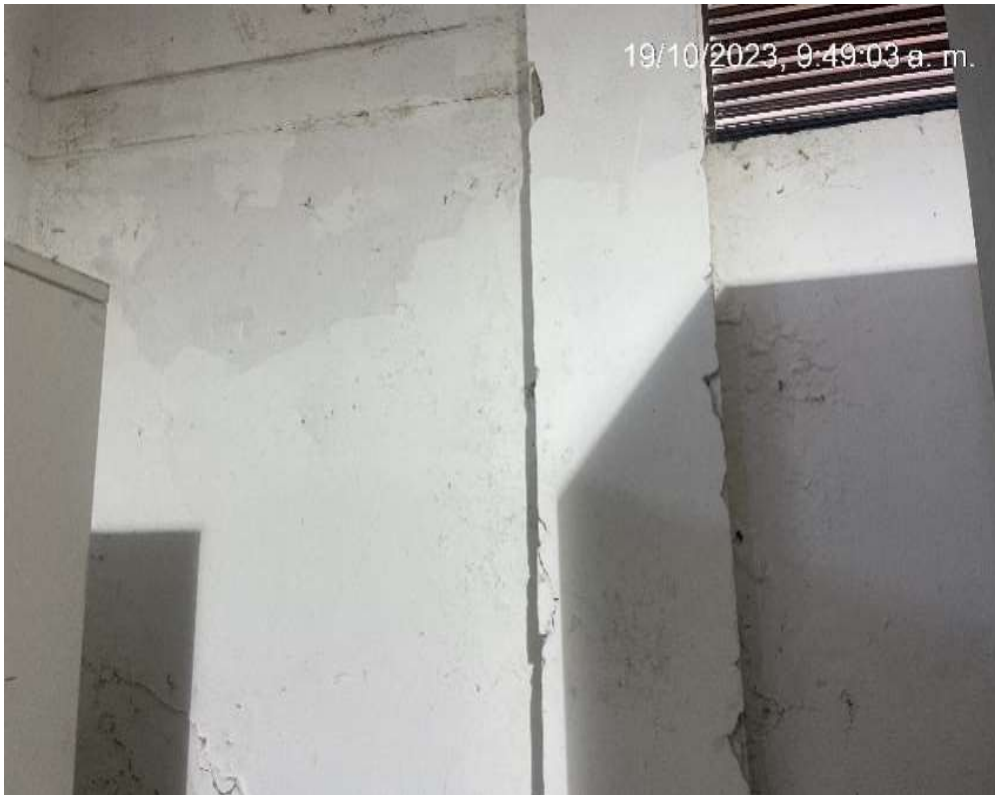
Desprendimiento de pintura, desportillamientos del acabado en columna y fisuras en las paredes.
