PROYECTO DE ASOCIACIÓN PÚBLICO PRIVADA SIN
RECURSOS PÚBLICOS PARA LOS AEROPUERTOS GUSTAVO
ROJAS PINILLA EN SAN ANDRÉS Y EL EMBRUJO EN
PROVIDENCIA

**Promesa de Sociedad
Futura
AEROPUERTOS SAN
ANDRÉS Y PROVIDENCIA**

2 INFORME ACTUAL DEL ESTADO FISICO Y FUNCIONAL DEL AEROPUERTO

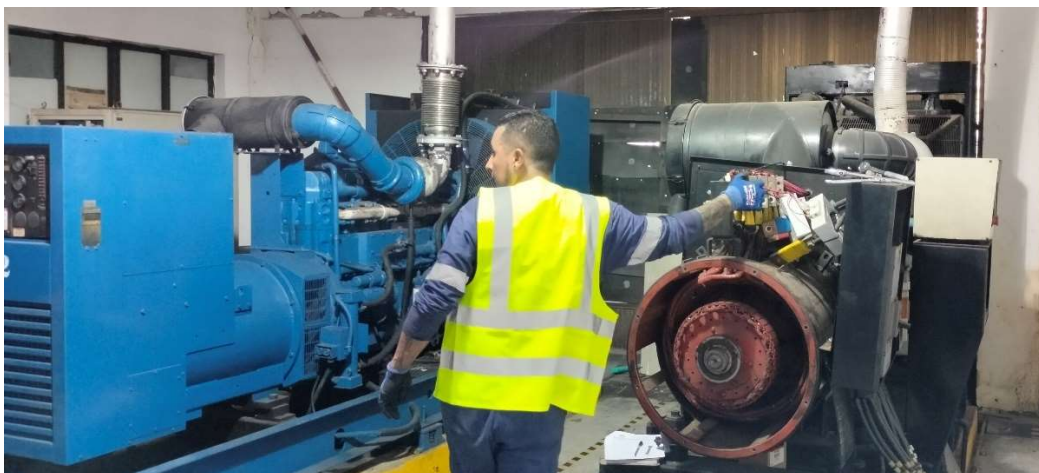
Plantas eléctricas principales, una fuera de servicio. Durante la visita fue informado de que se realizaría el desmonte del generador y realizar mediciones en campo para encontrar la falla.

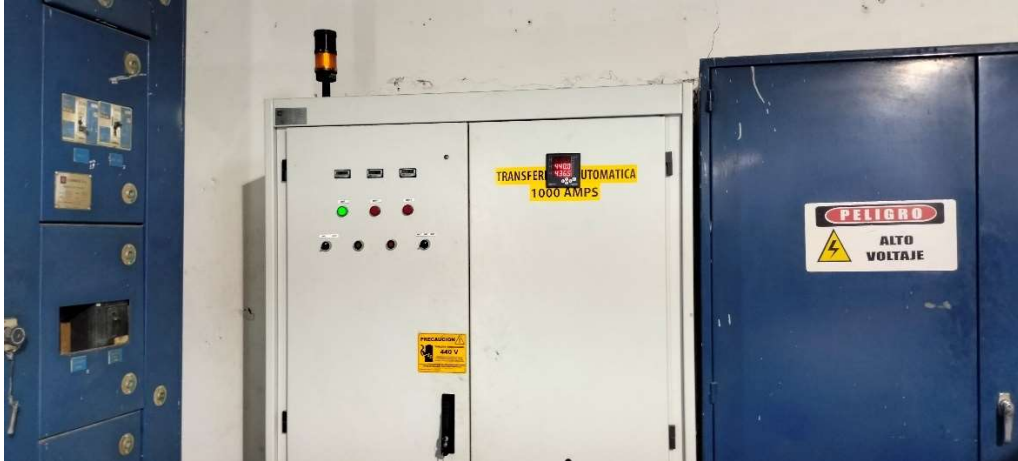
La transferencia tiene apariencia de ser un equipo nuevo, este suple el 90% de la terminal. Los tableros de distribución si presentan un desgaste normal.

Cumplimiento parcial del RETIE

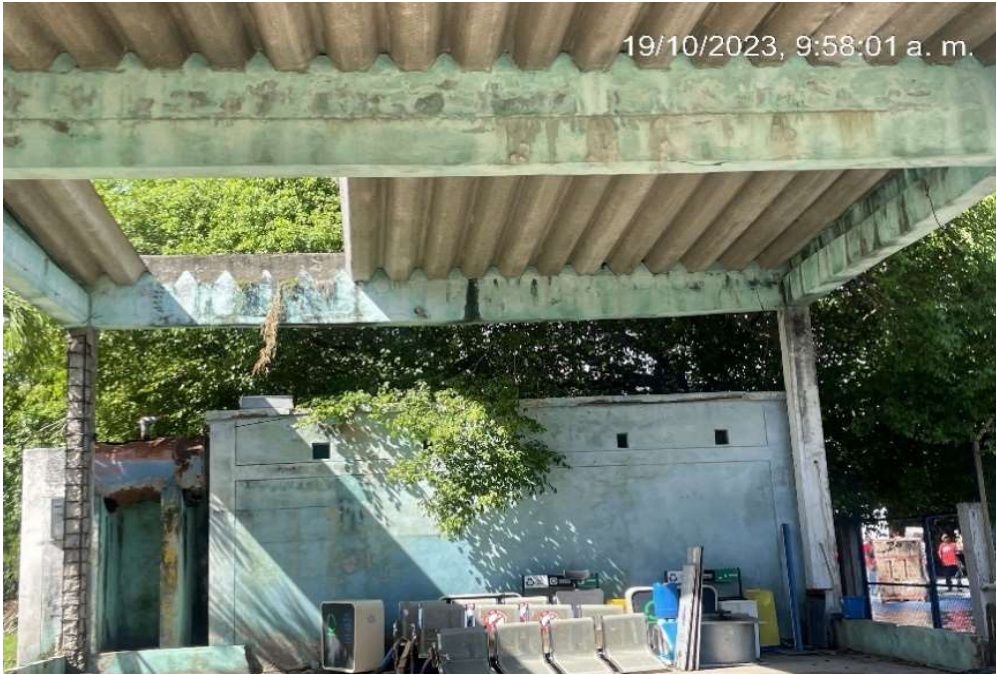
En el recorrido se observa que esta estructura presenta mayor afectación, cubierta sin tejas, las columnetas tienen los aceros a la vista y sin recubrimiento, los muros y elementos estructurales con manchas de humedad y el acabado deteriorado y sin mantenimiento.

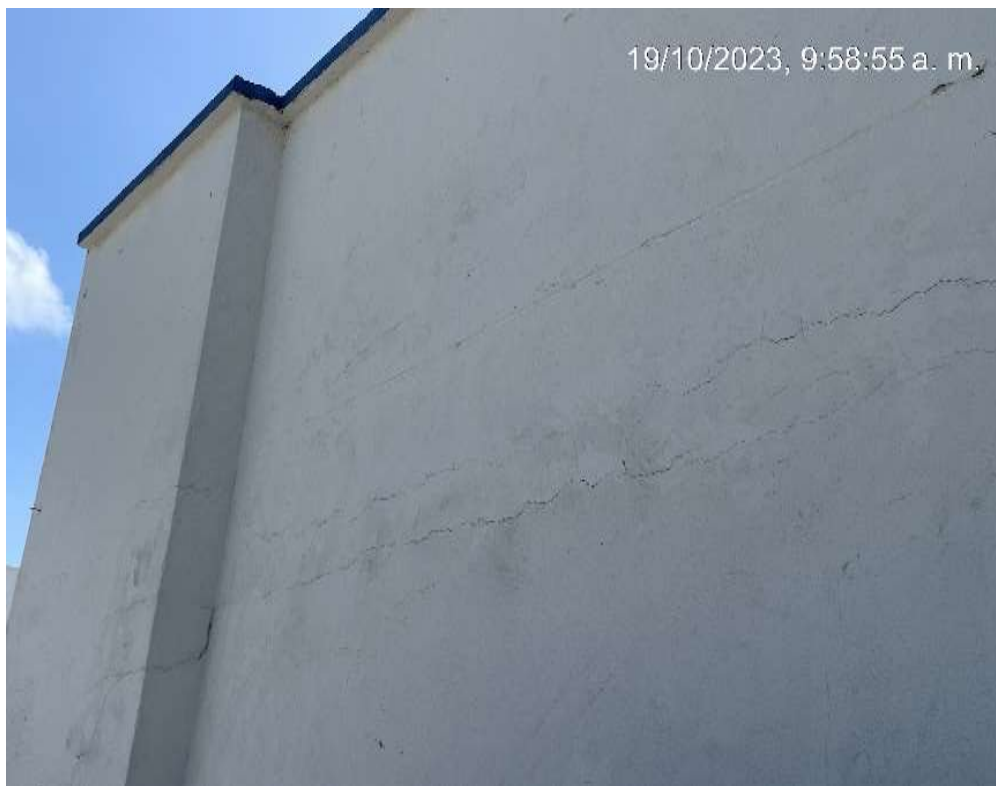
Culata con agrietamientos y desprendimiento de los acabados.

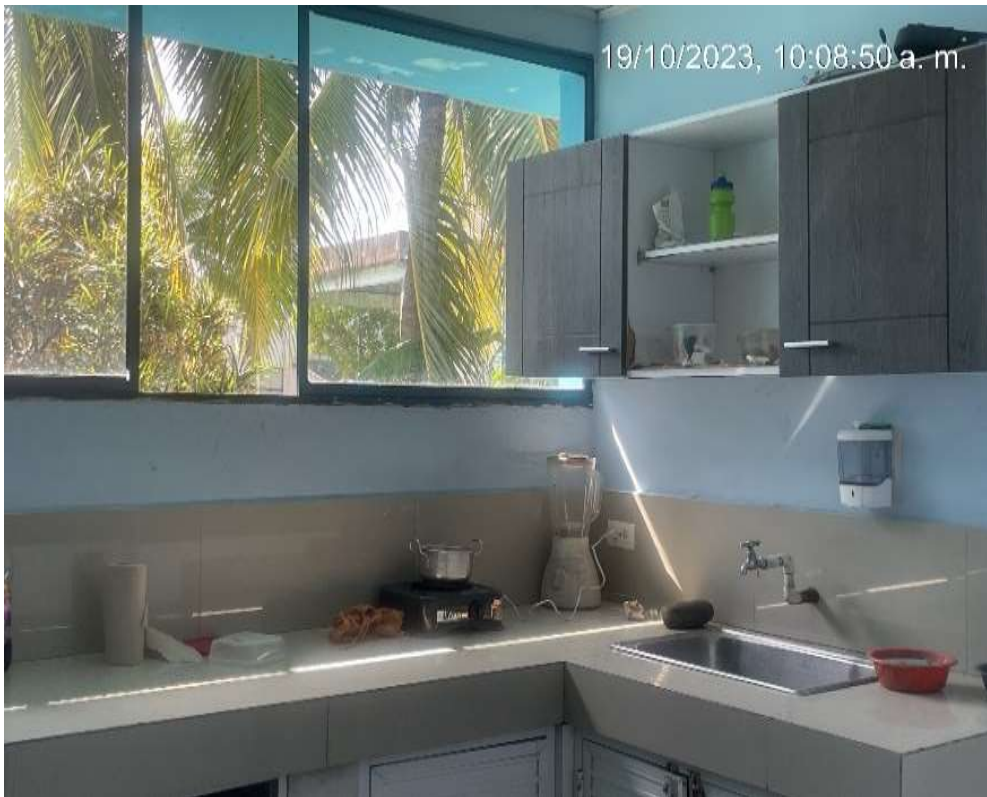
Cocina con grifería de lavaplatos adaptada, ventanas con humedad, gabinetes y pertas deterioradas.

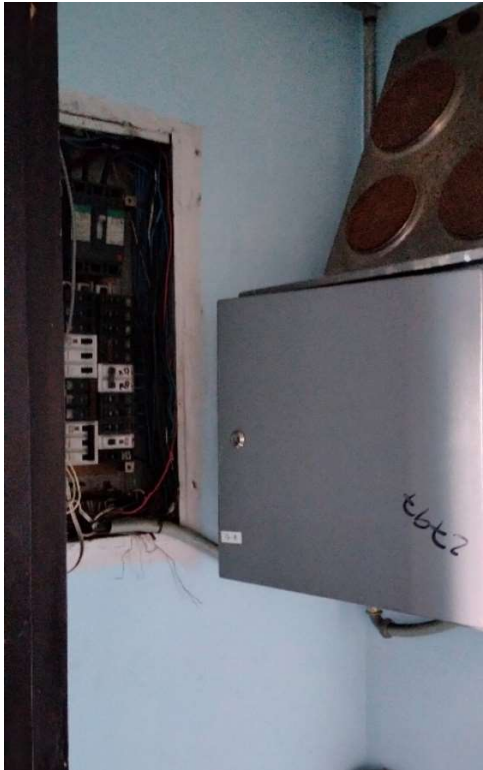
Cuarto eléctrico y de comunicaciones dentro del SEI.

Se evidencia incumplimiento del reglamento RETIE

Tablero eléctrico sin tapa frontal, cableado por fuera y sin marquillado.

Rack de comunicaciones desorganizado, elementos sueltos.

No se están garantizando condiciones adecuadas para los equipos.

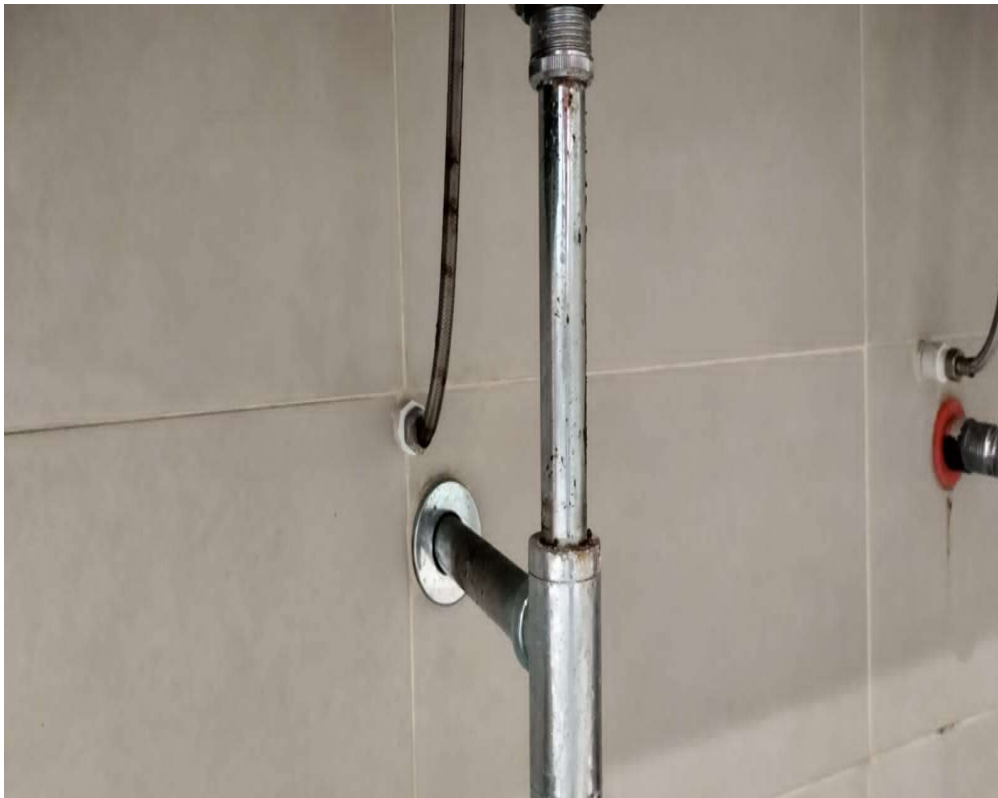
Se evidencia corrosión en ellos elementos de desagüe del lavamanos.

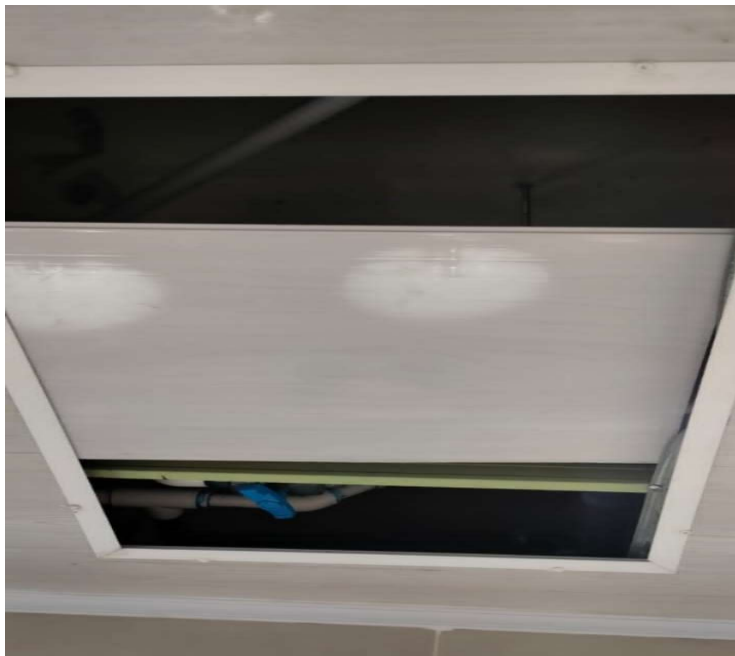
Los cielos falsos se observan en buen estado y la caja registro no contempla puerta de protección.

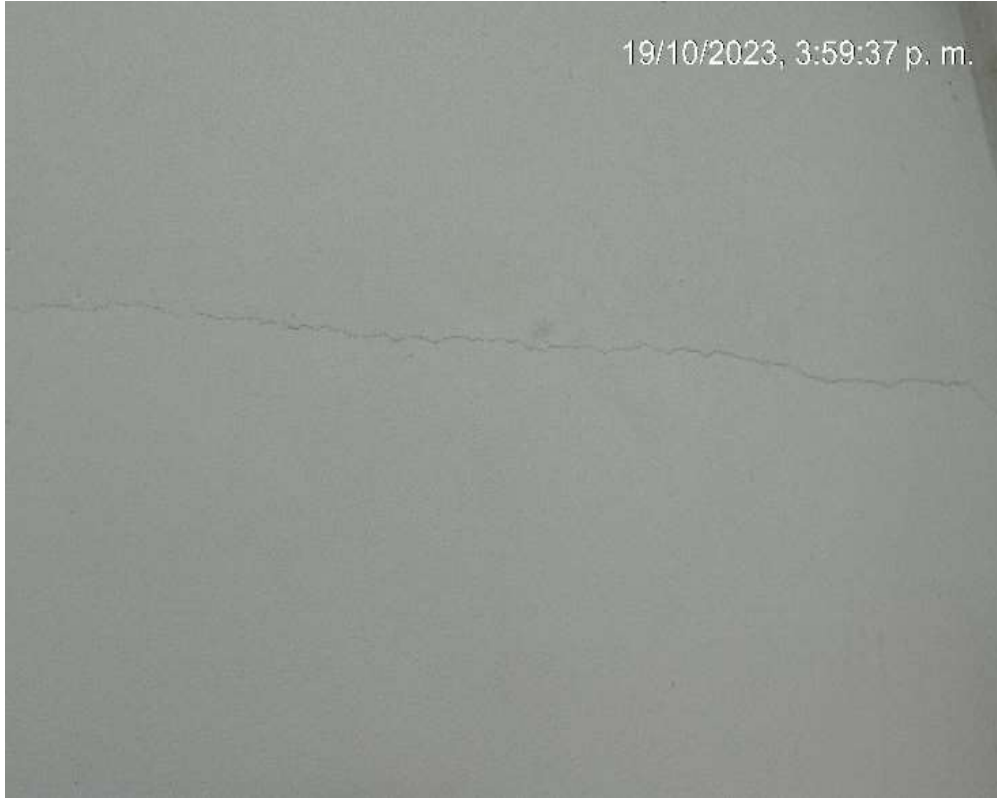
Grietas longitudinales
en las paredes.

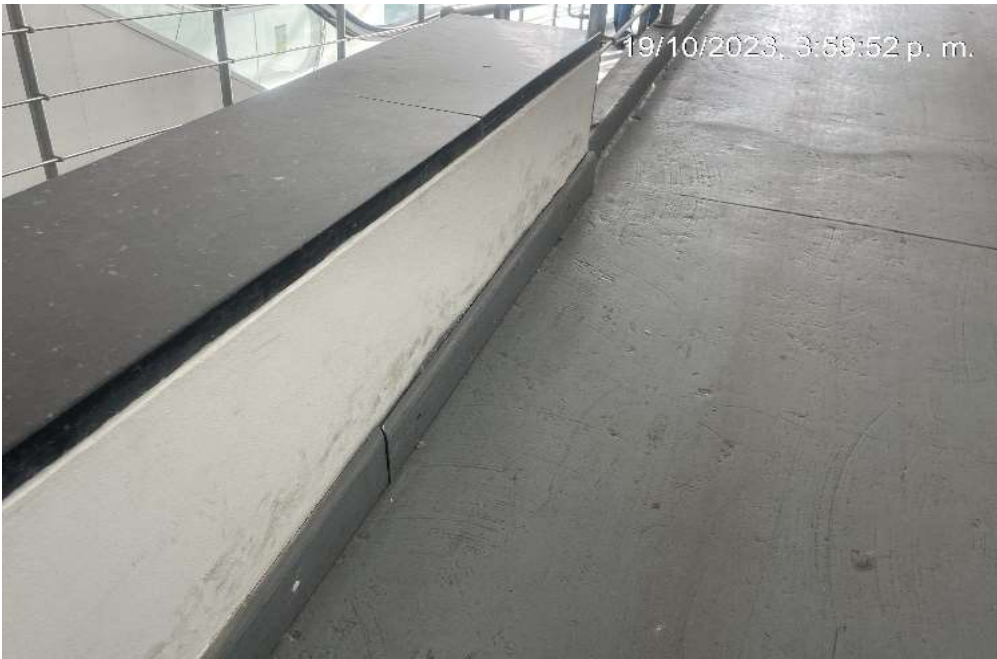
Evidencia de humedad
en el área inferior del
muro, desajuste en
guardaescoba.

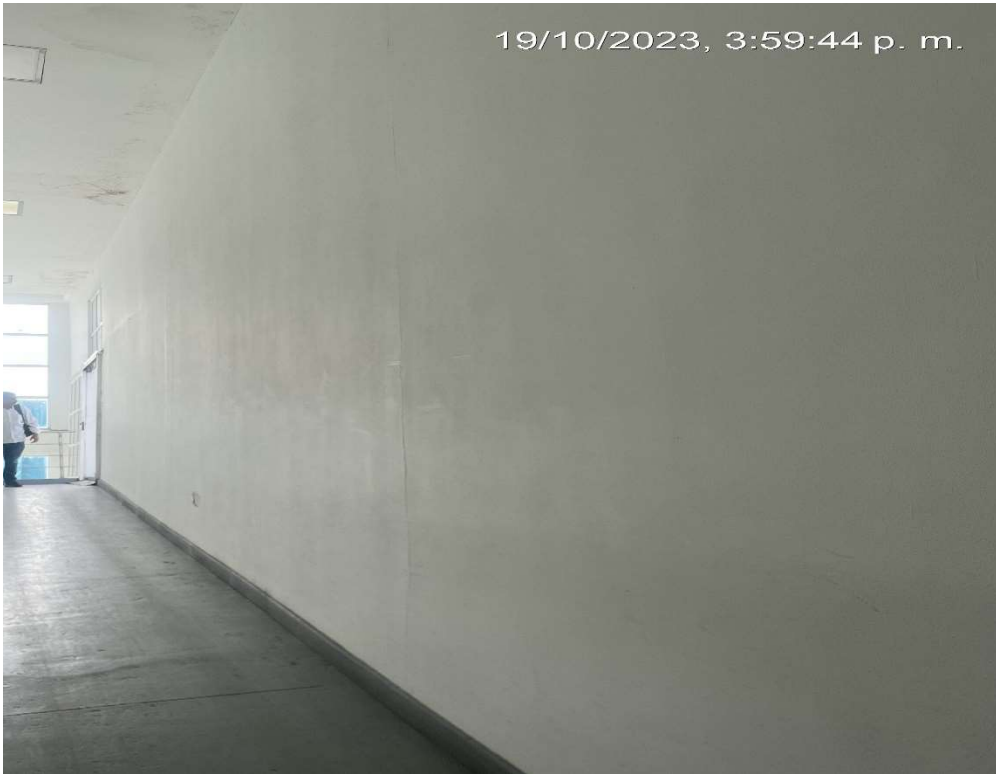
Se observa acabado traslucido y agrietamiento vertical en pared.

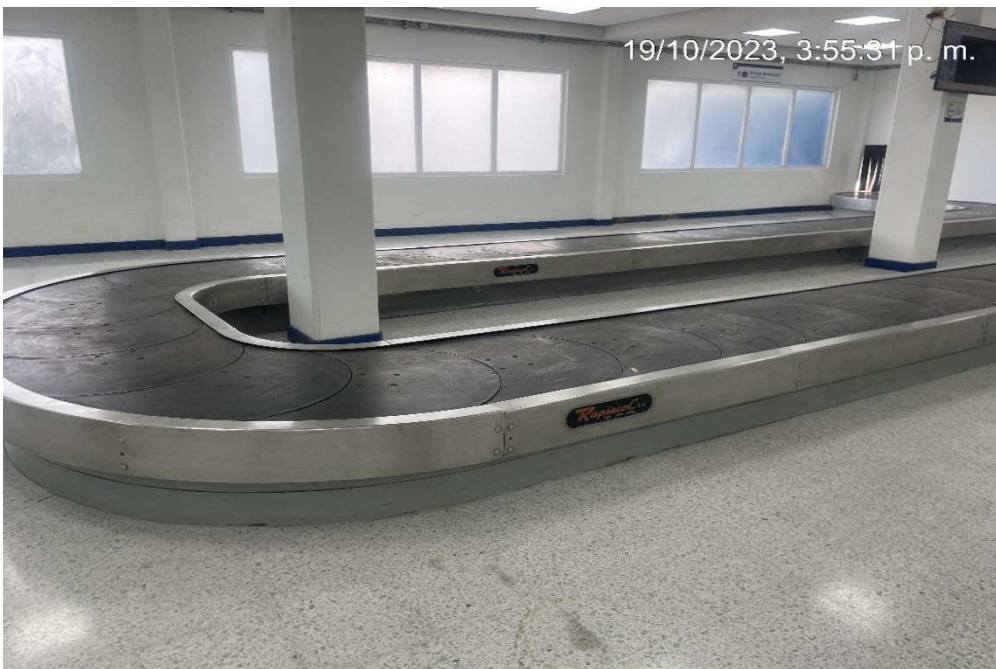
Bandas transportadoras en buen estado, las ventanas de este espacio se observan con registros de humedad.

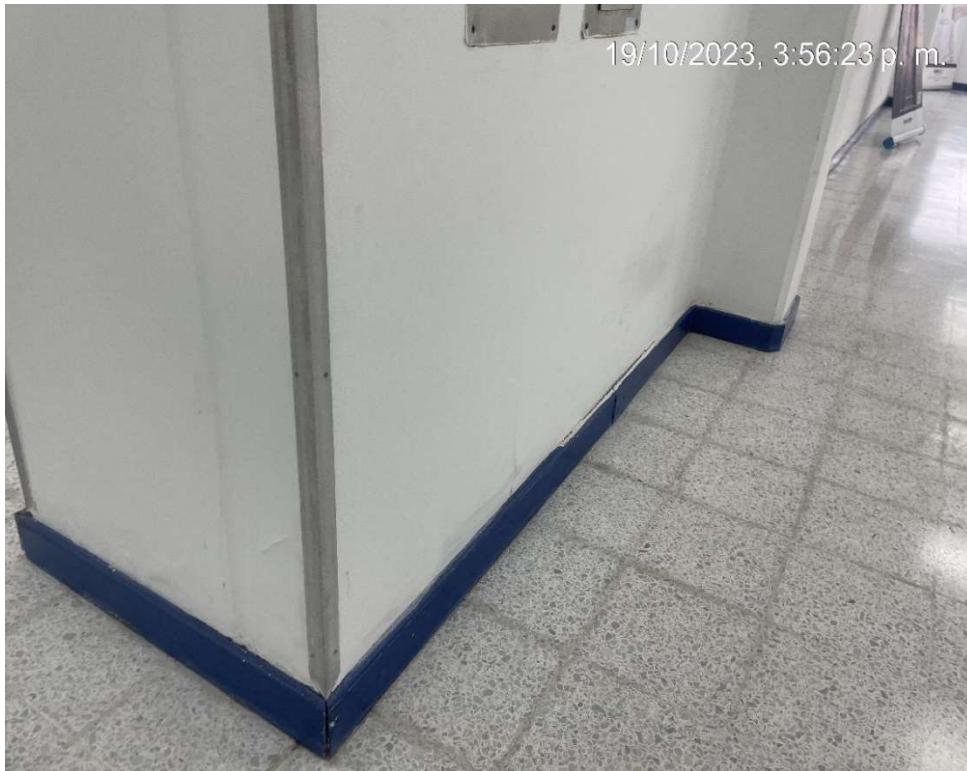
Grieta vertical en pared, guardaescobas en madera desajustados, piso acabado en baldosa de granito prefabricada, se observan posibles marcas de humedad en las juntas de las baldosas.

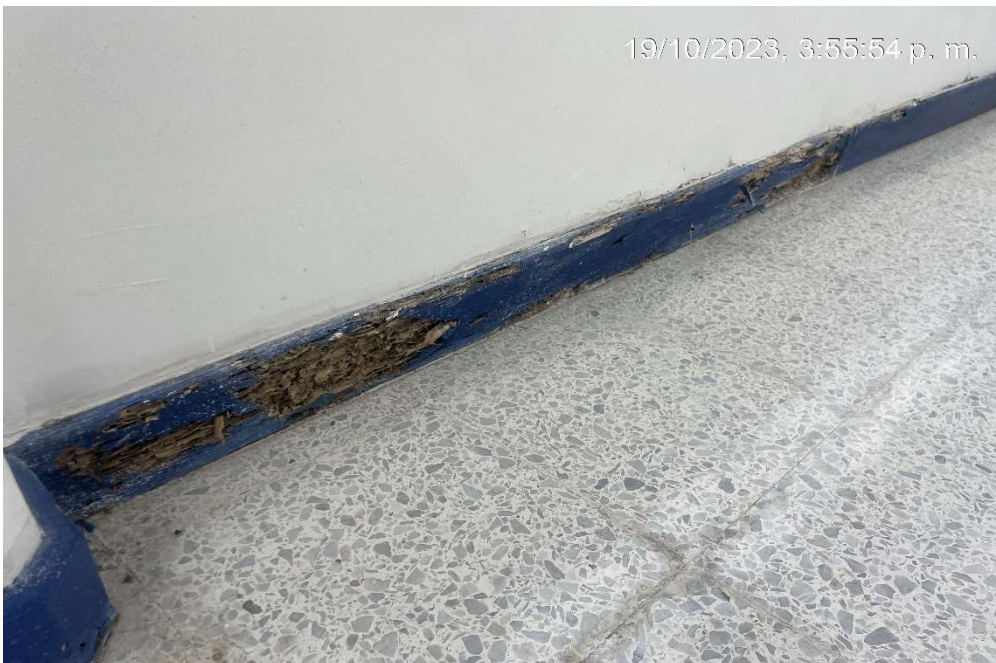
Guardaescoba en mal estado.

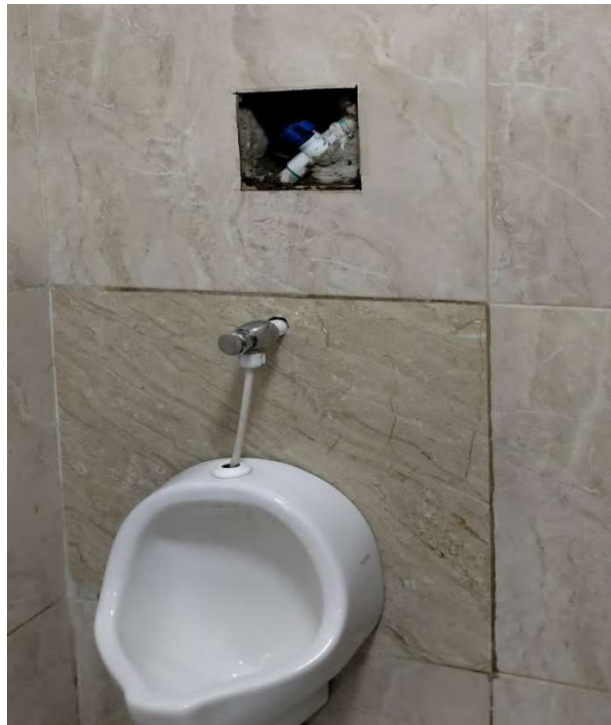
Se evidencia fuga de agua en orinal, registro expuesto y sin tapa, se observa que el área del orinal ha sido reparada y se ha cambiado el enchape.

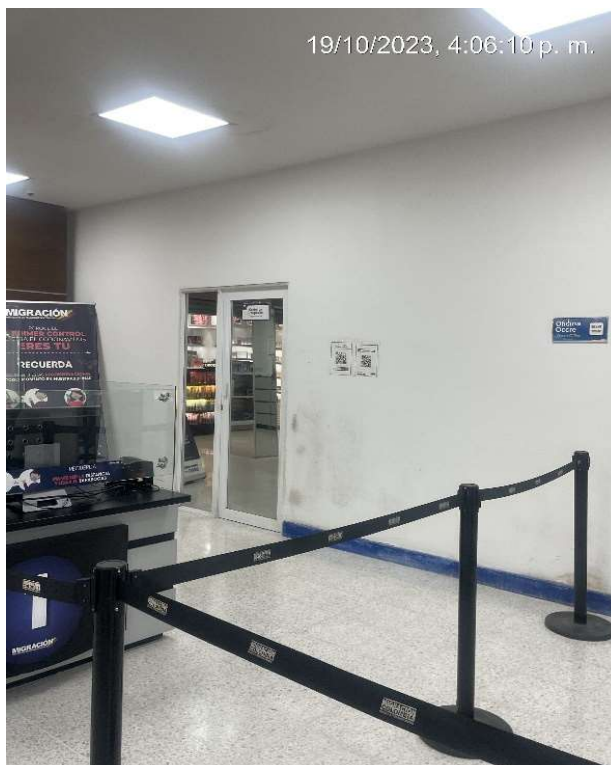
Resanes en pared, acabado de cielos falsos, piso y muros en buen estado.

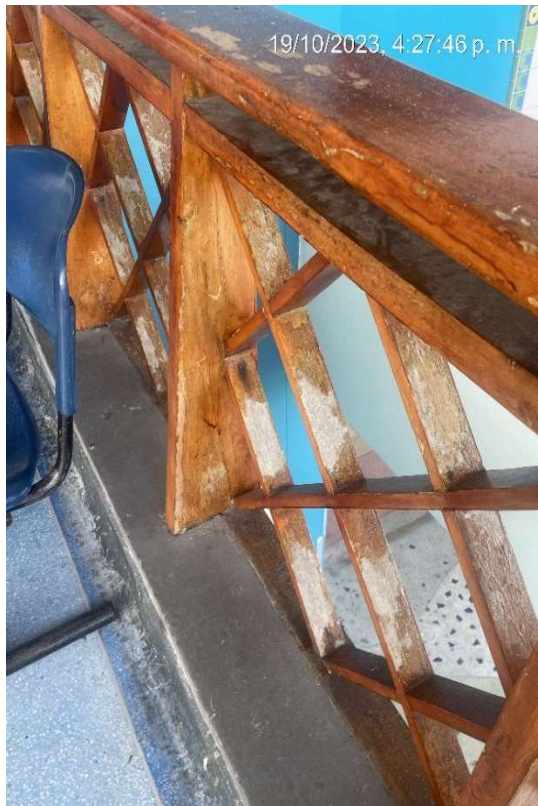
Desgaste en la carpintería de madera de las barandas.

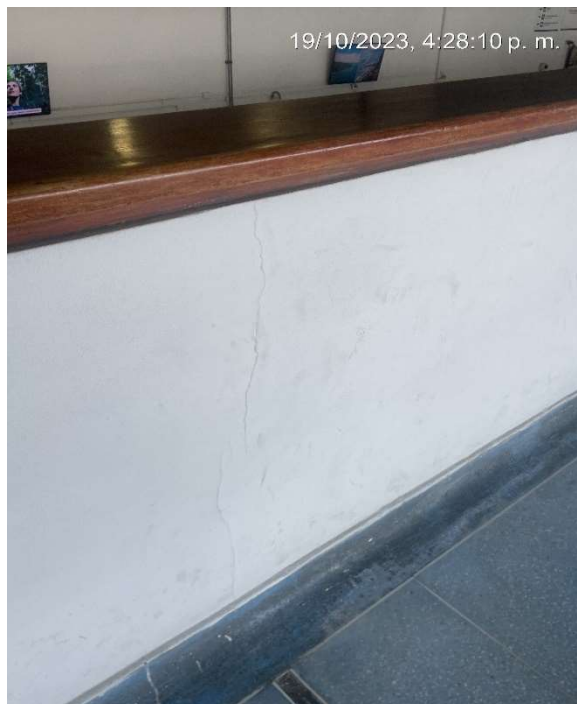
Antepecho con agrietamiento en el acabado del muro.

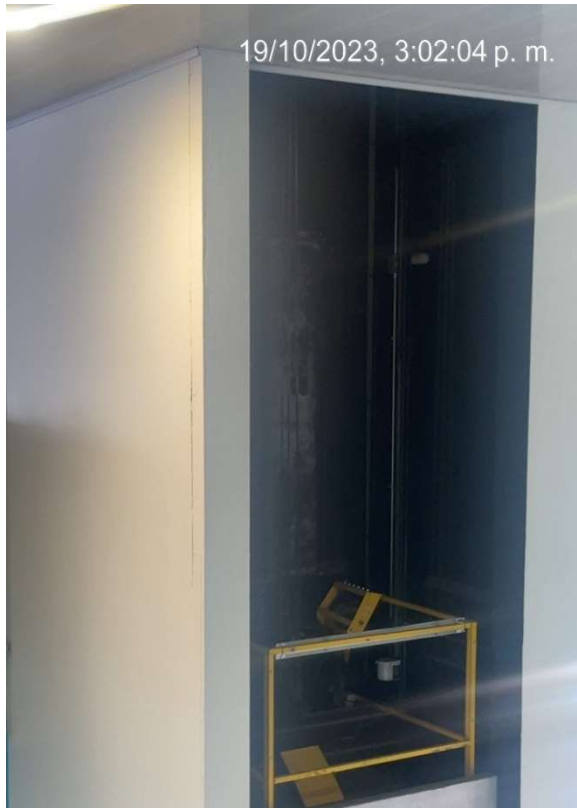
Se observa un equipo de elevación de personas sin funcionamiento.

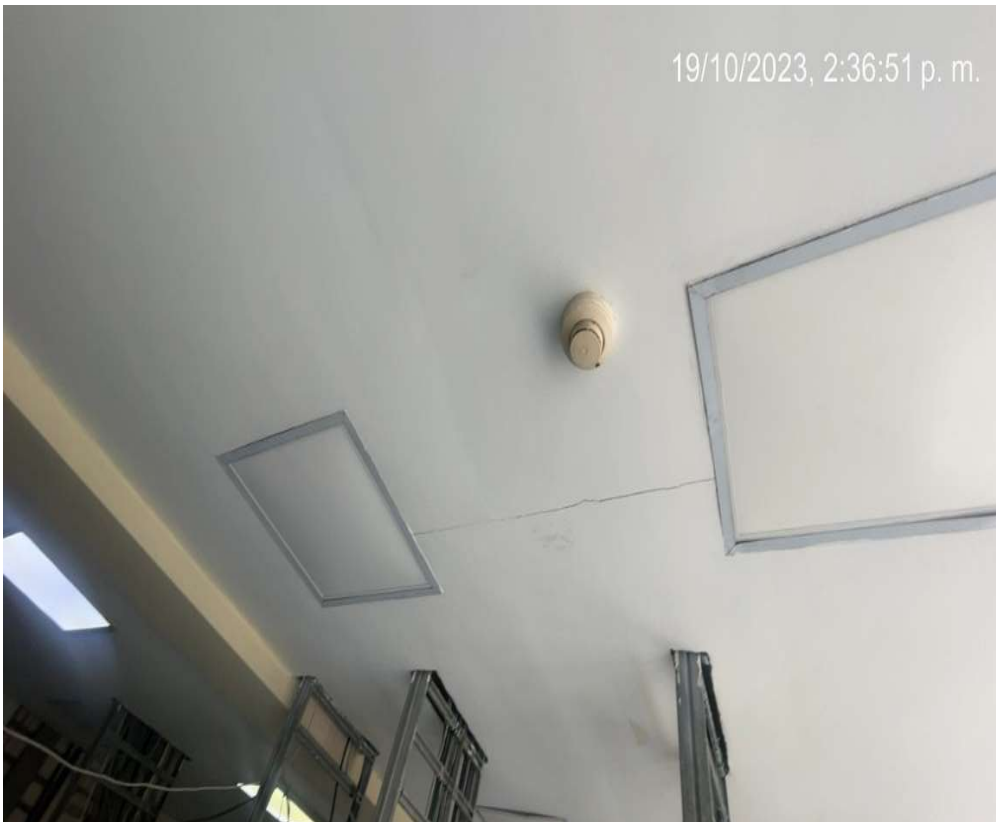
El cielo falso presenta agrietamiento en el acabado.

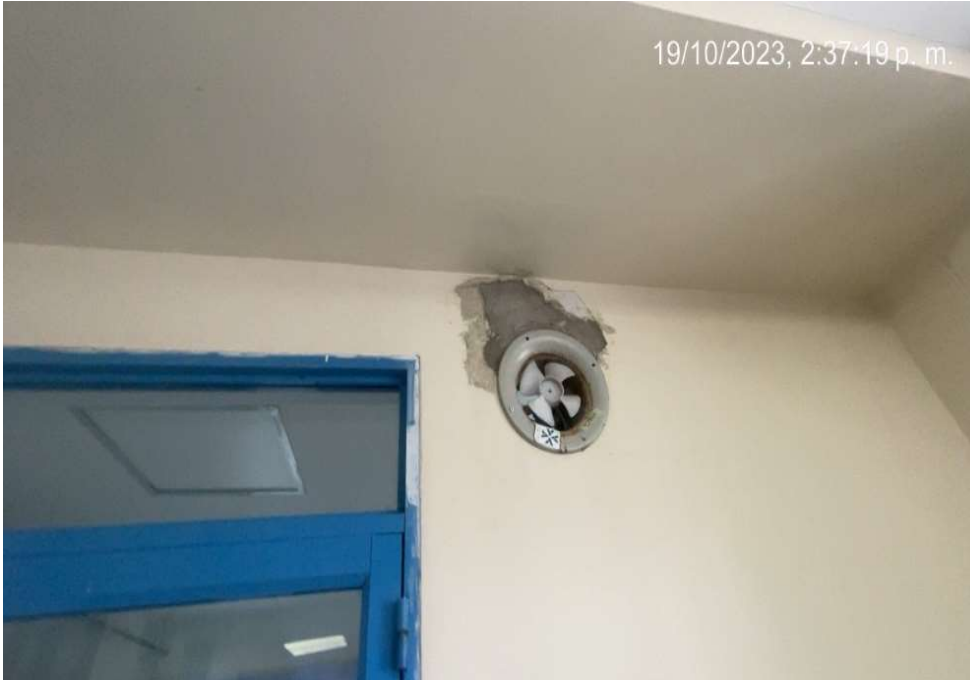
Resane en obra gris en el muro.

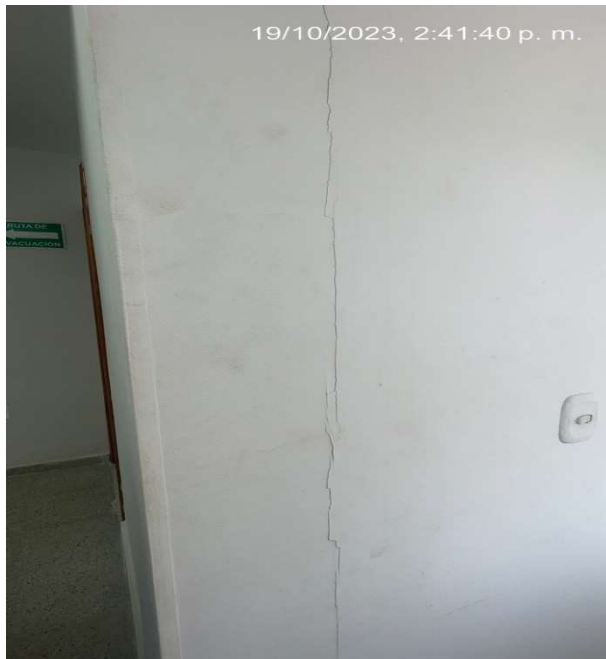
Muro con agrietamiento vertical en el acabado.

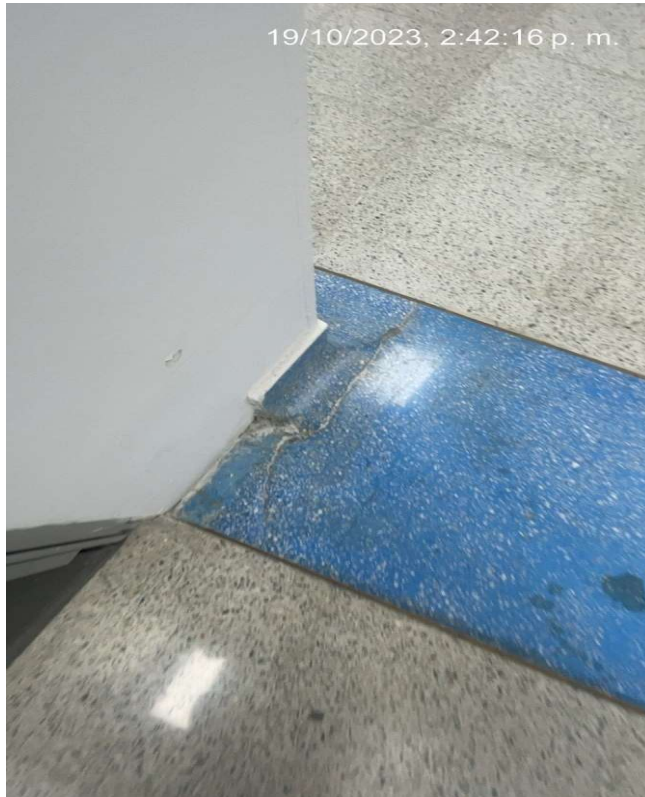
Algunos tramos de mediacaña en granito desportillado.

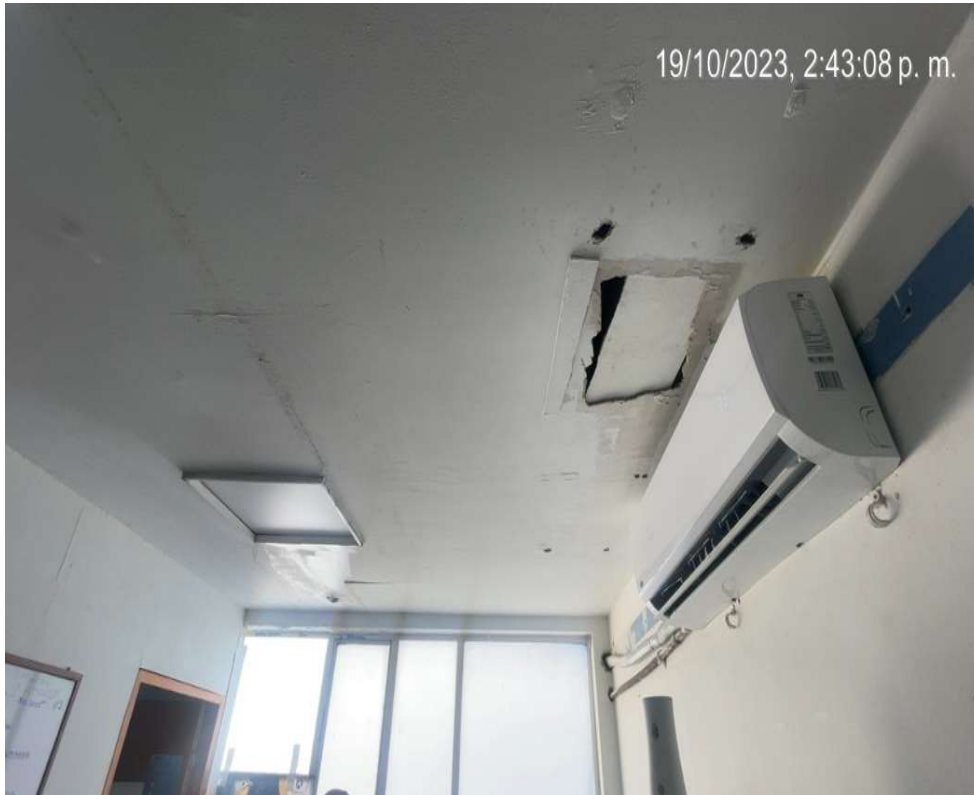
El cuarto de monitoreo y control se observa afectación en el cielo falso, con agrietamientos en el acabado y huecos.

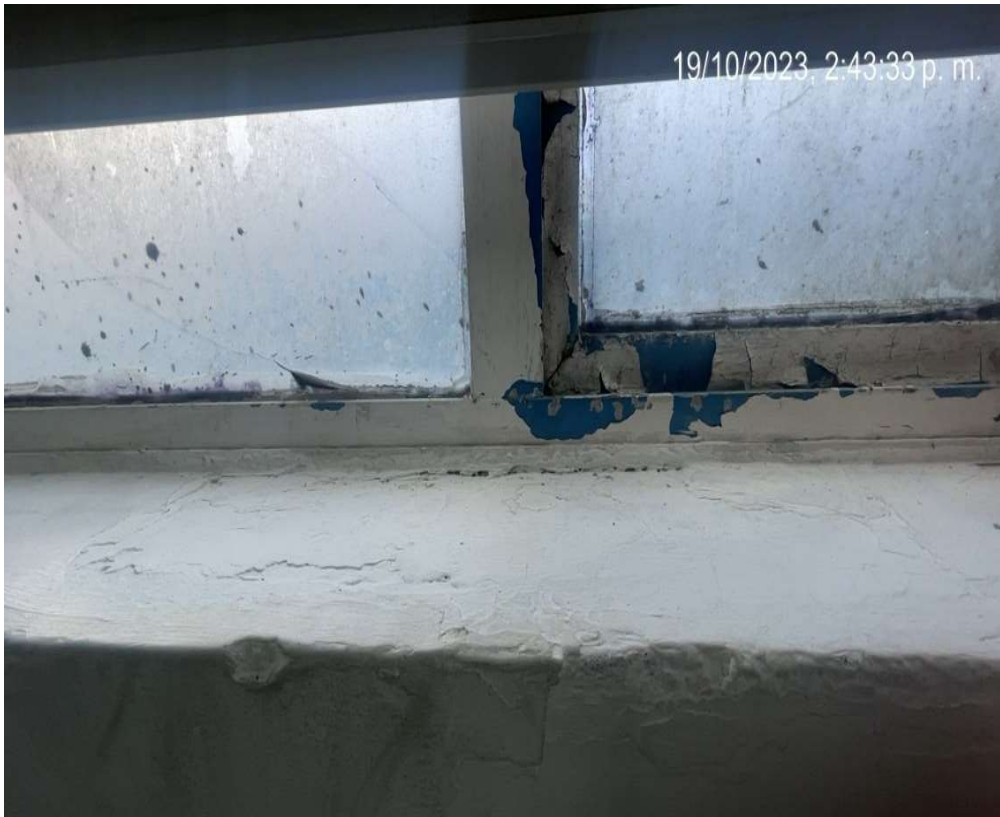
Vidrio con posible
fractura y
desprendimientos de
pintura en su
estructura.

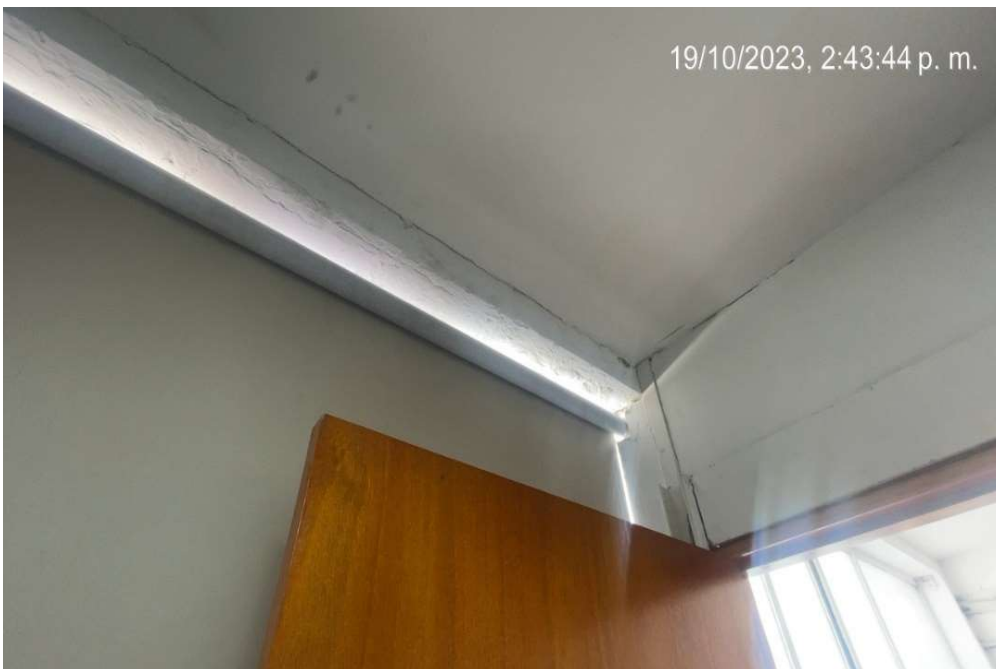
Los muros presentan agrietamientos en la parte superior y dintel de la puerta.

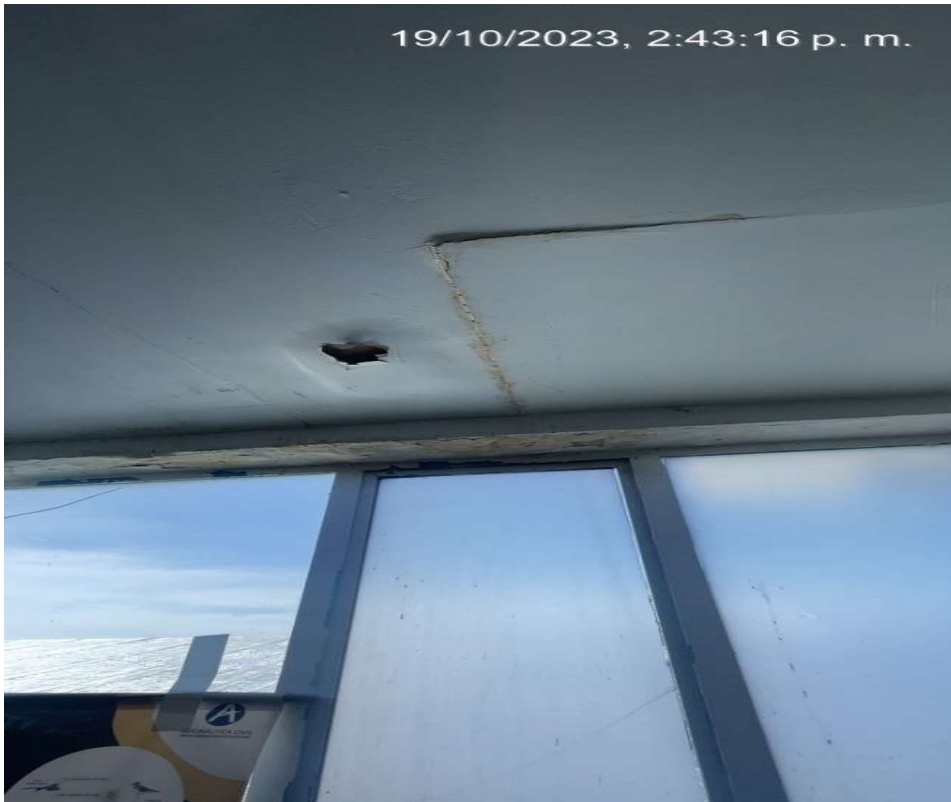
Cielo falso afectado y con agrietamientos.

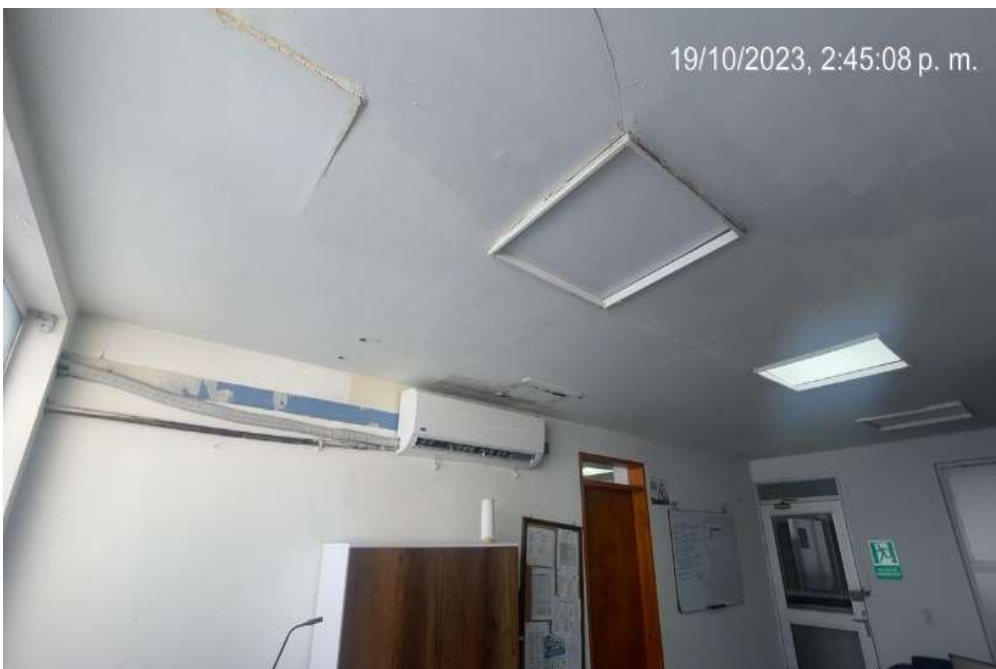
La mayoría de área del cielo falso se observa con afectaciones.

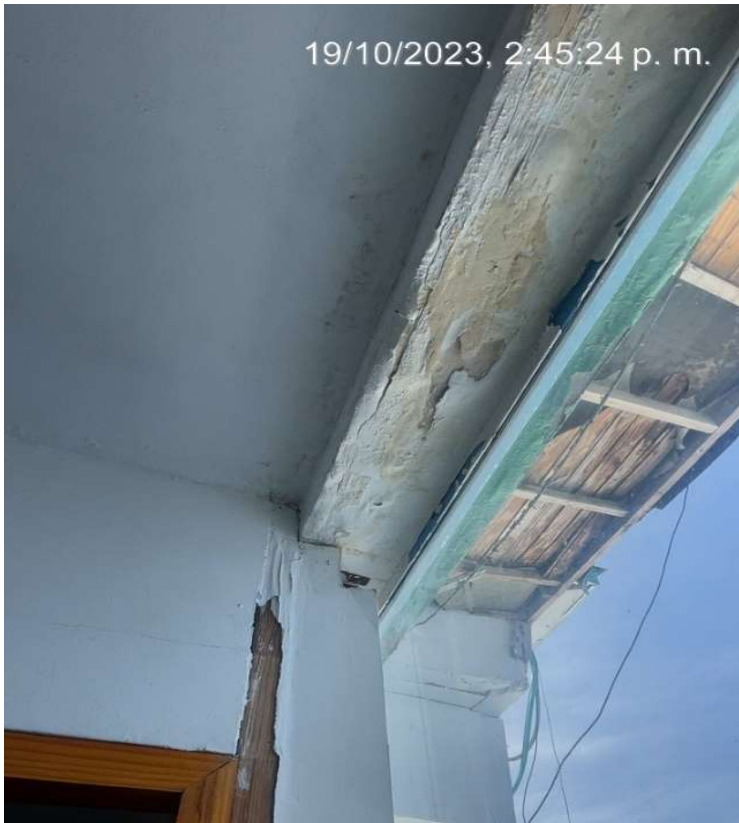
Ese cielo falso aún no ha sido mejorado y su evidente deterioro genera un impacto en la estética del edificio.
