# APÉNDICE 1

INFORME DE LA VISITA DE CAMPO

Gall Zeidler Consultants  
 GEOTECHNICS | TUNNEL DESIGN | ENGINEERING

AN	KZ	VG	08/26/2013	00	FINAL	
preparó	Revisó	Aprobó	Fecha	Rev.	Estado	Motivo de la revisión
Ingeniero Especialista:			Axel Nitschke, Ph.D, PE.		Ingeniero Principal: Vojtech Gall. Ph.D, PE.	
Registro N°:			VA 047029		Registro N°: VA 025740	
Estado de la emisión		Final				
Tipo de Documento		Informe				
Área/Actividad		Consultoría				
Título		RUTA DEL SOL – SECTOR 1 – TRAMO 1				
Sub-título		<b>INFORME DE VISITA DE CAMPO DE JULIO DE 2013</b>				
Nombre del Documento						
1011 R 001 S FINAL

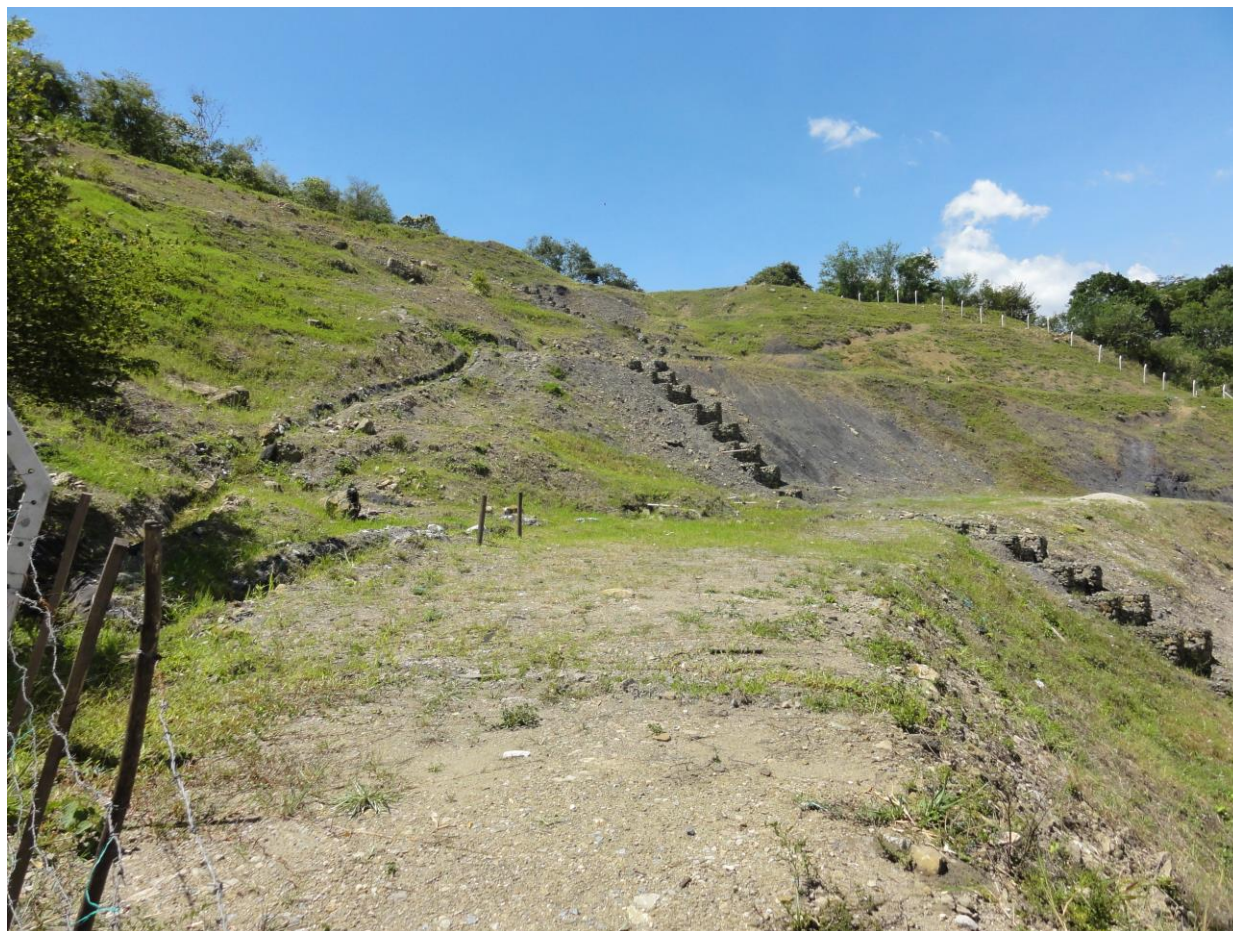
**Figura 2.** Deslizamiento del Cune, vista hacia el oriente. Ver las rocas sedimentarias meteorizadas que componen la ladera, así como los esfuerzos realizados para conducir el agua superficial.

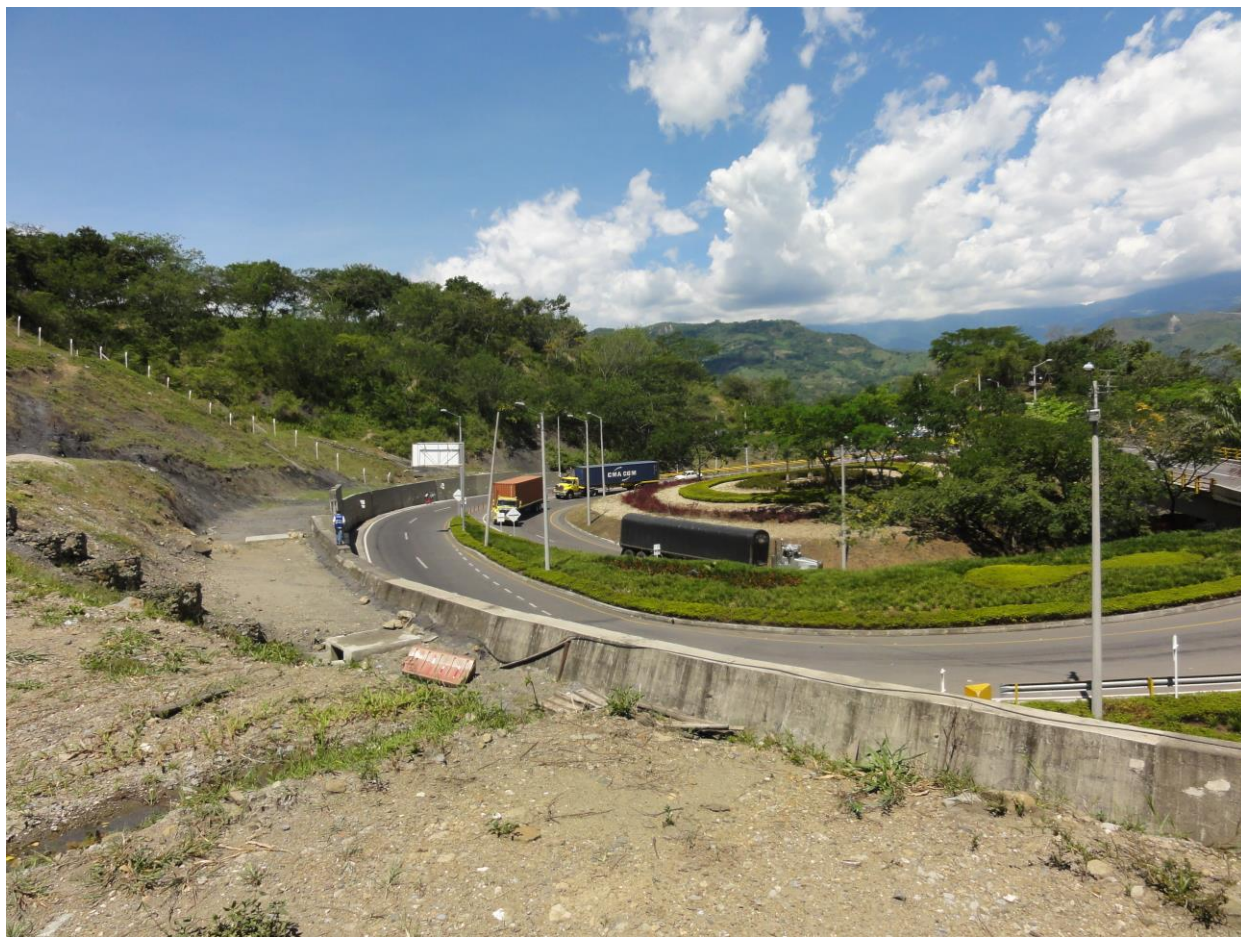
**Figura 3.** La parte inferior del Deslizamiento del Cune, mostrando los esfuerzos para desviar el agua en el lado izquierdo de la fotografía, la glorieta en la cual el trazado del Tramo 1 comienza, y el muro de contención en concreto. La foto presenta una vista hacia el suroriente.

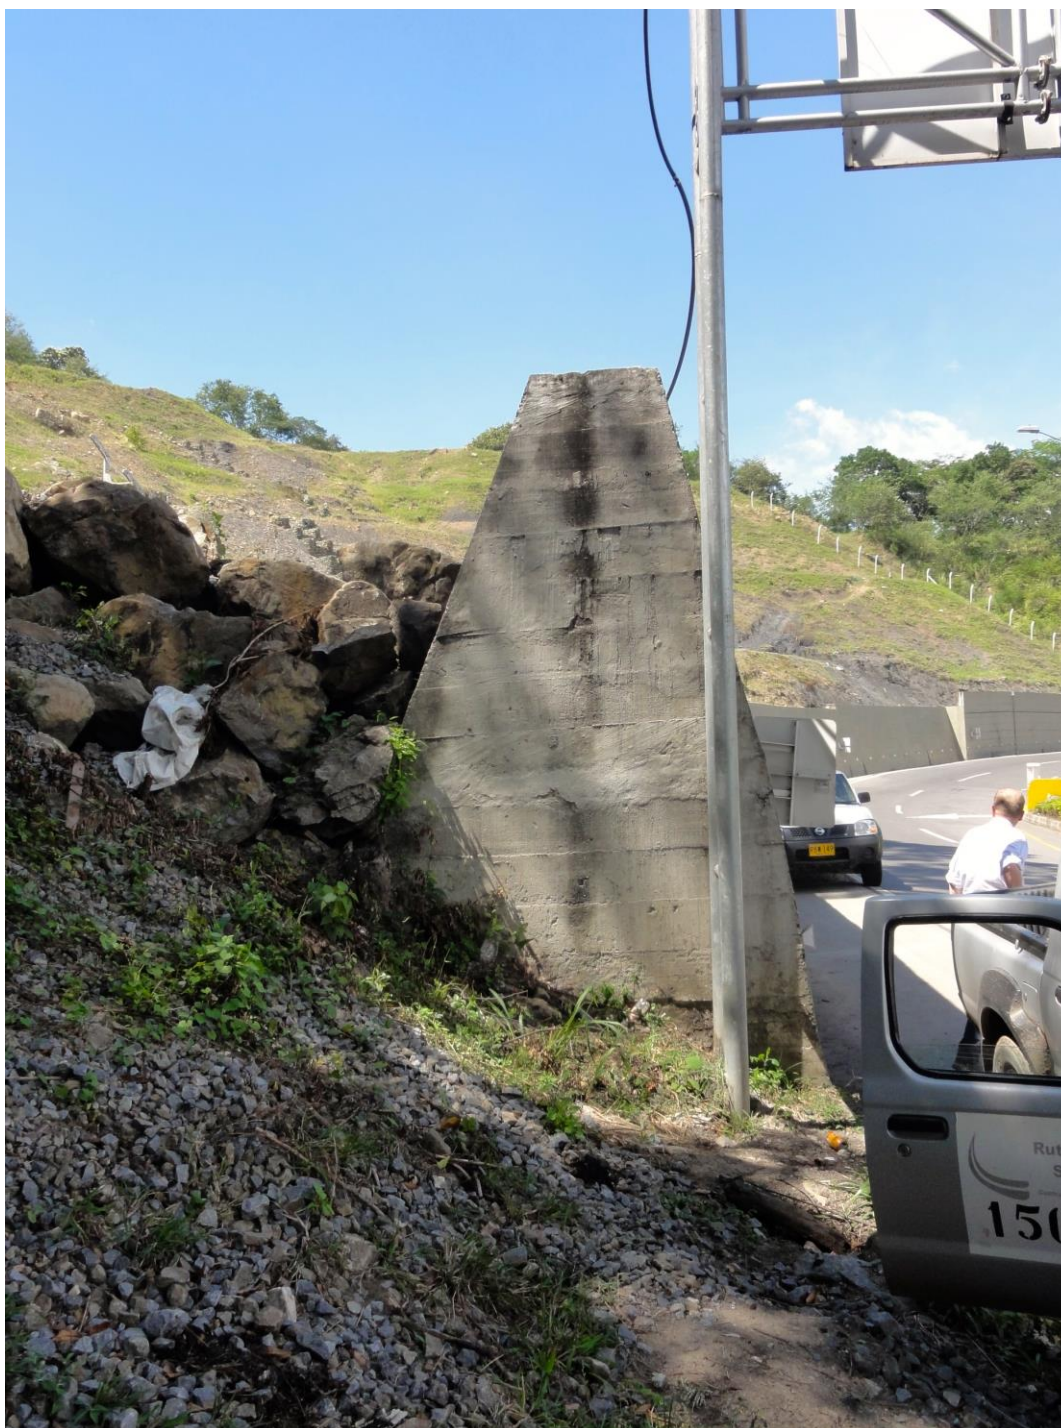
**Figura 4.** Rocas de arenisca detrás del muro de contención construido posterior al deslizamiento para la estabilización y protección de la vía y el tráfico. La zona libre de vegetación puede verse al fondo.

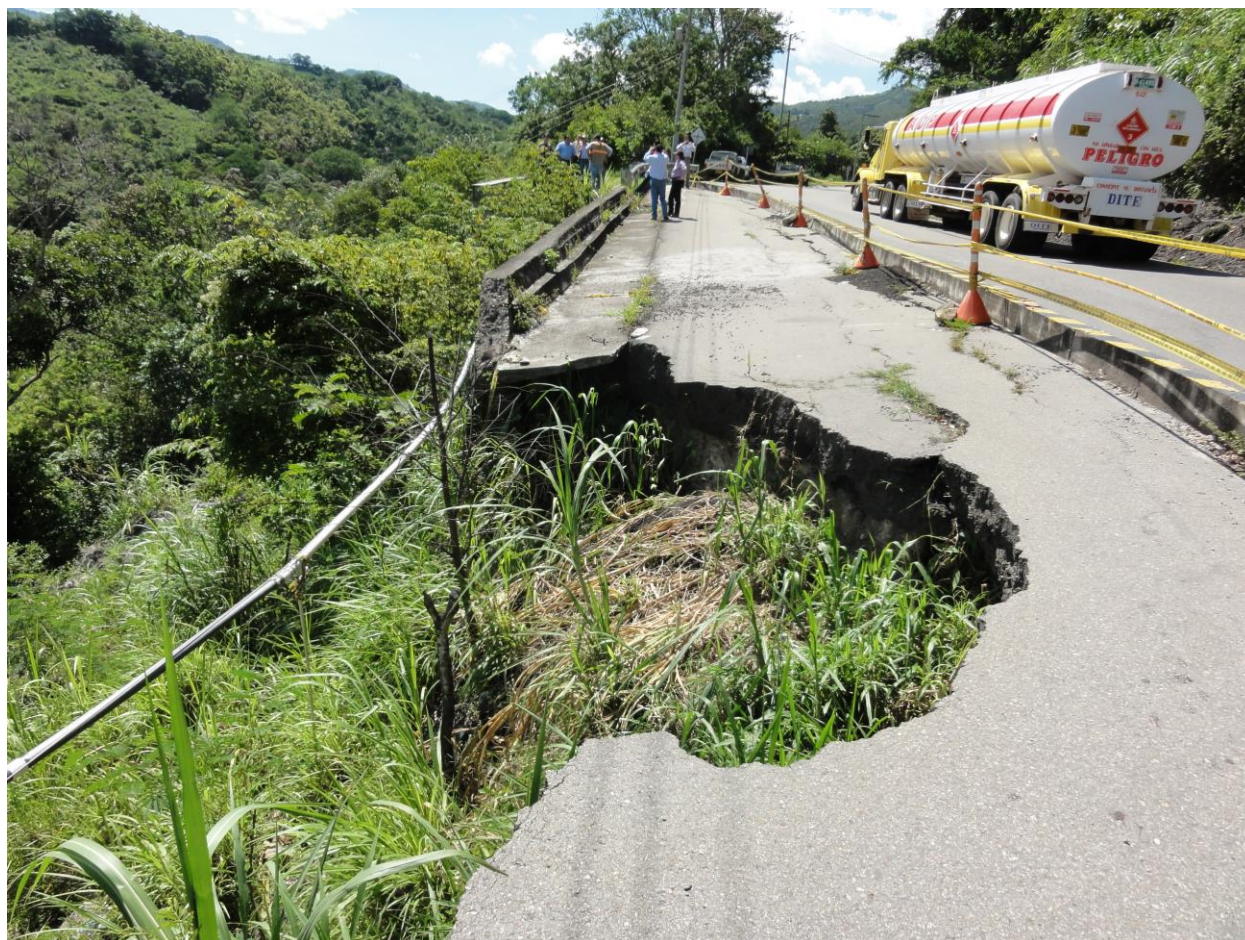
La segunda parada realizada sobre el trazado se localizó en la Ruta Nacional 50, aproximadamente un kilómetro al norte del Deslizamiento del Cune, en la abscisa aproximada K1+000. Allí, la falla de una ladera ha causado importantes quiebres estructurales en el pavimento de la vía, una porción de la vía ha colapsado hacia el abismo. El área está restringida con conos y cintas de precaución para alertar a los conductores del estado de la vía. Los materiales de la roca de esta zona se componen de sedimentos rocosos negros, de grano fino, de la Formación Trincheras. La parada 2 se encuentra en la terminación sur del Sistema de Fallas de Quebrada Negra. El equipo abandonó esta ubicación aproximadamente a las 13:50.

**Figura 5.** Falla estructural al costado oriental de la Ruta 50, aproximadamente en el K1+000. Ver el camión que viaja hacia Guaduas, esta Ruta es la única arteria vial para todo el tráfico que viaja de Villeta a Guaduas. Un gran volumen de tráfico – incluyendo camiones – es común en la carretera.

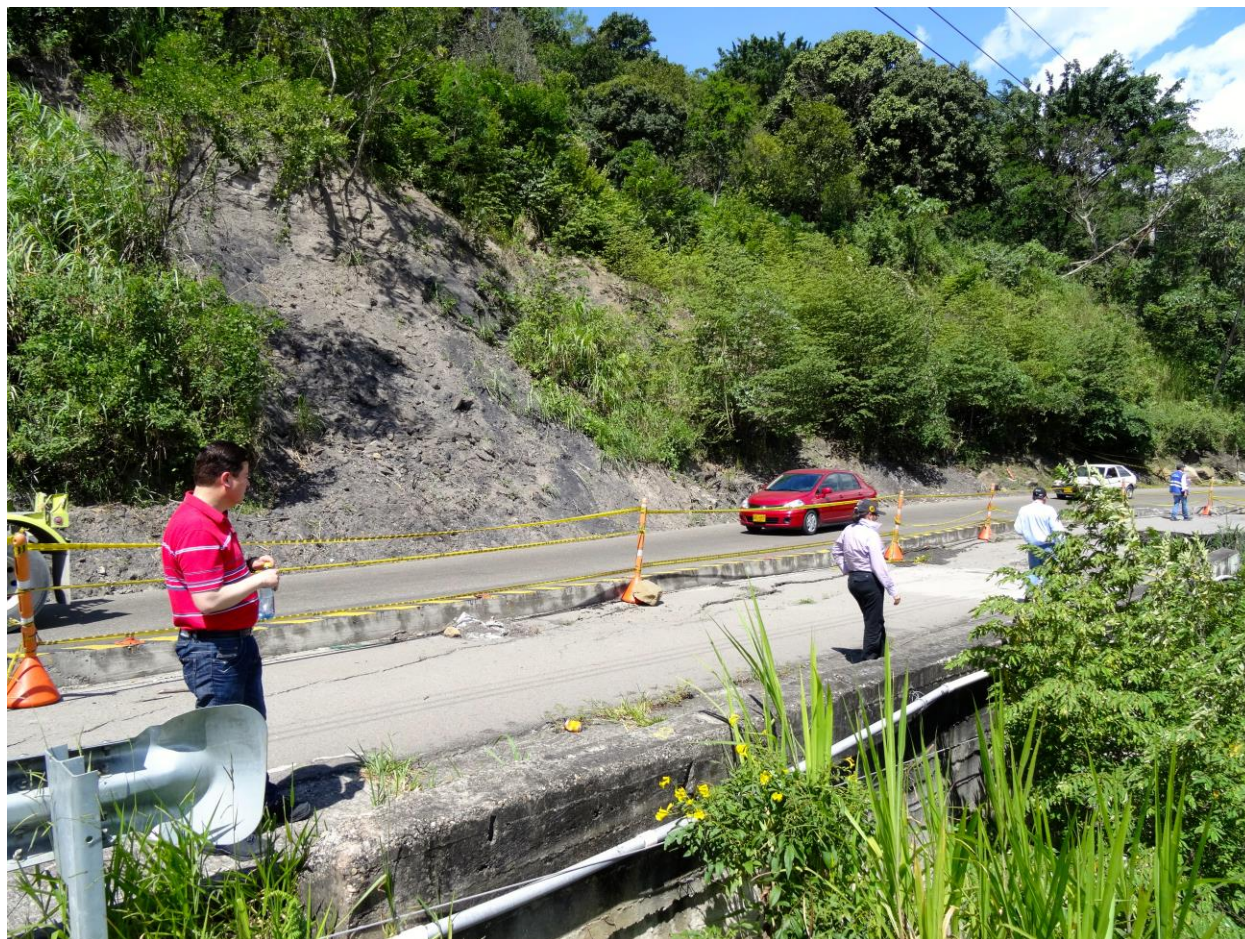
**Figura 6.** Ruta 50 en el K1+000. Se puede observar daño estructural en la vía, así como falla en la ladera, sedimentos marinos de grano fino de la Formación Trincheras.

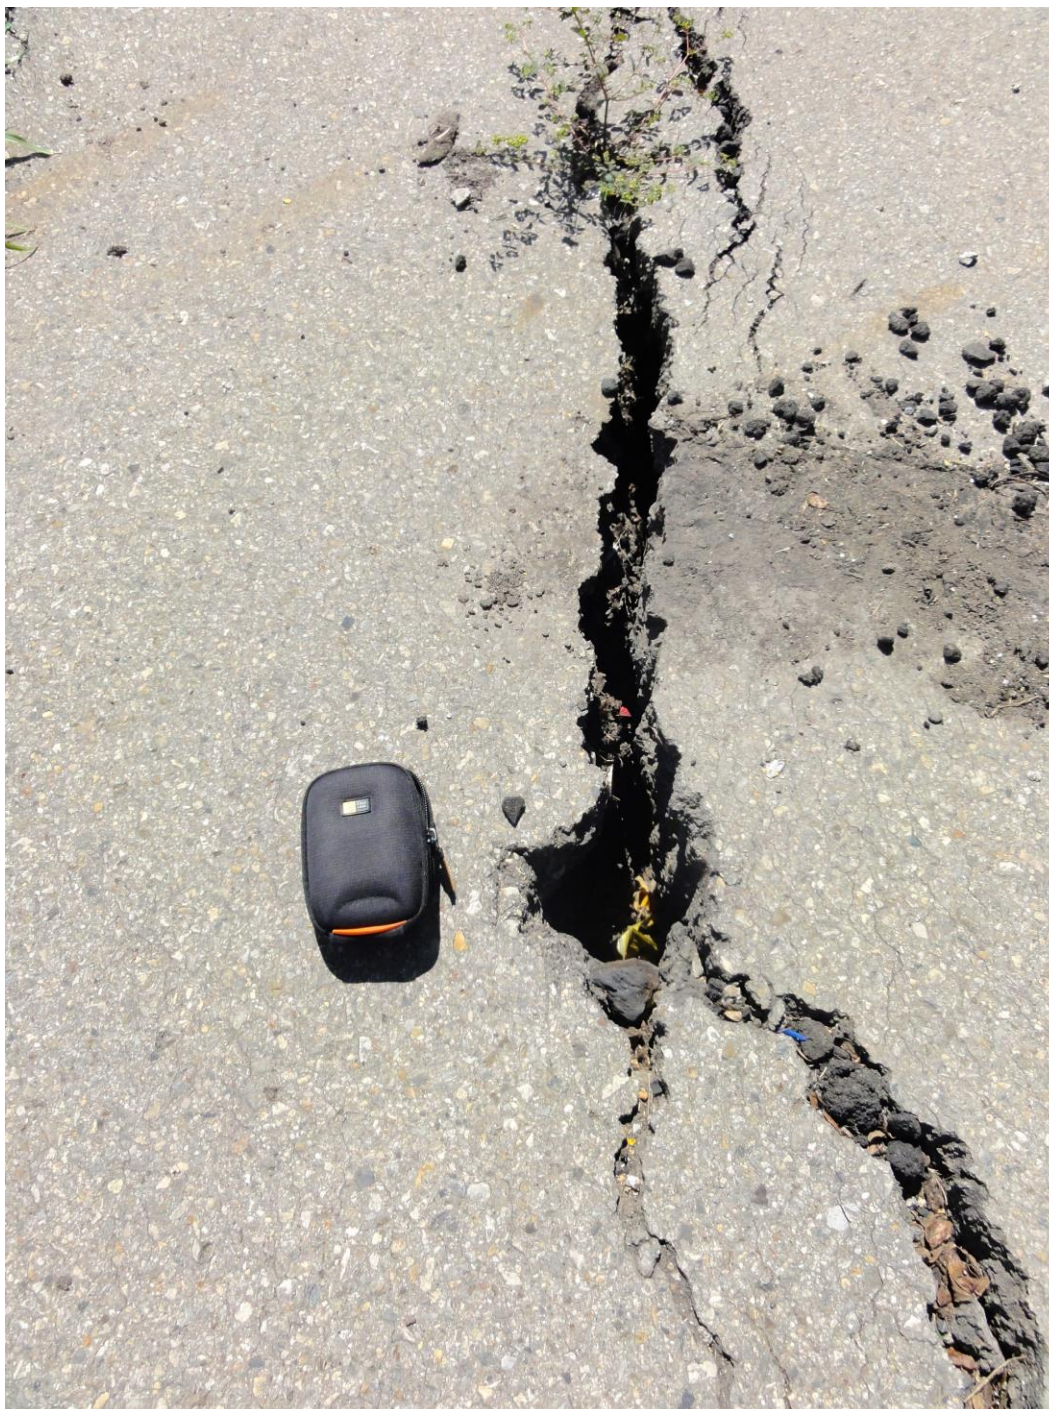
**Figura 7.** Grieta estructural en la Ruta 50 en el K1+000.

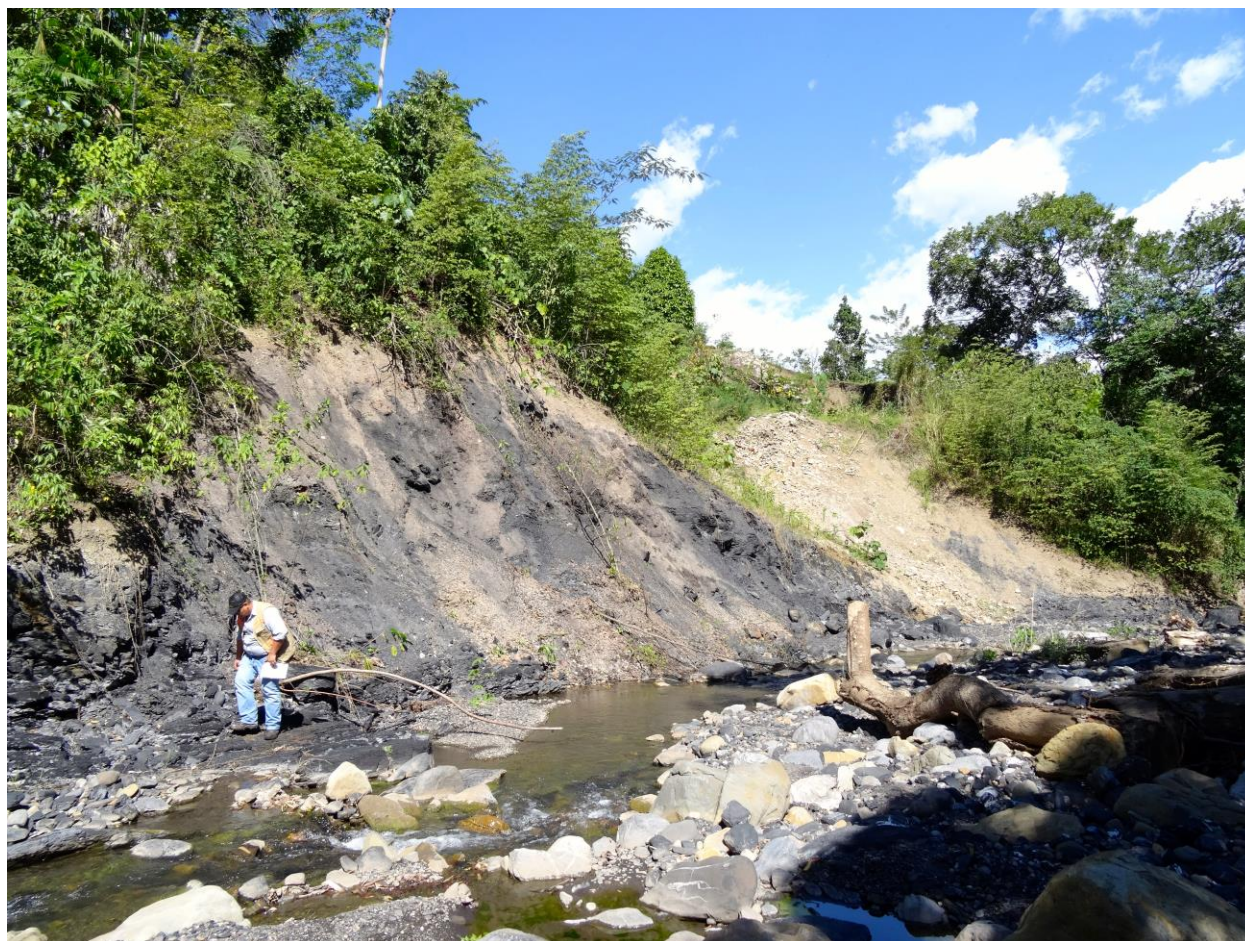
**Figura 12.** Deslizamientos de tierra en la Quebrada El Cune, materiales meteorizados de la Formación Trincheras en la parada 4.

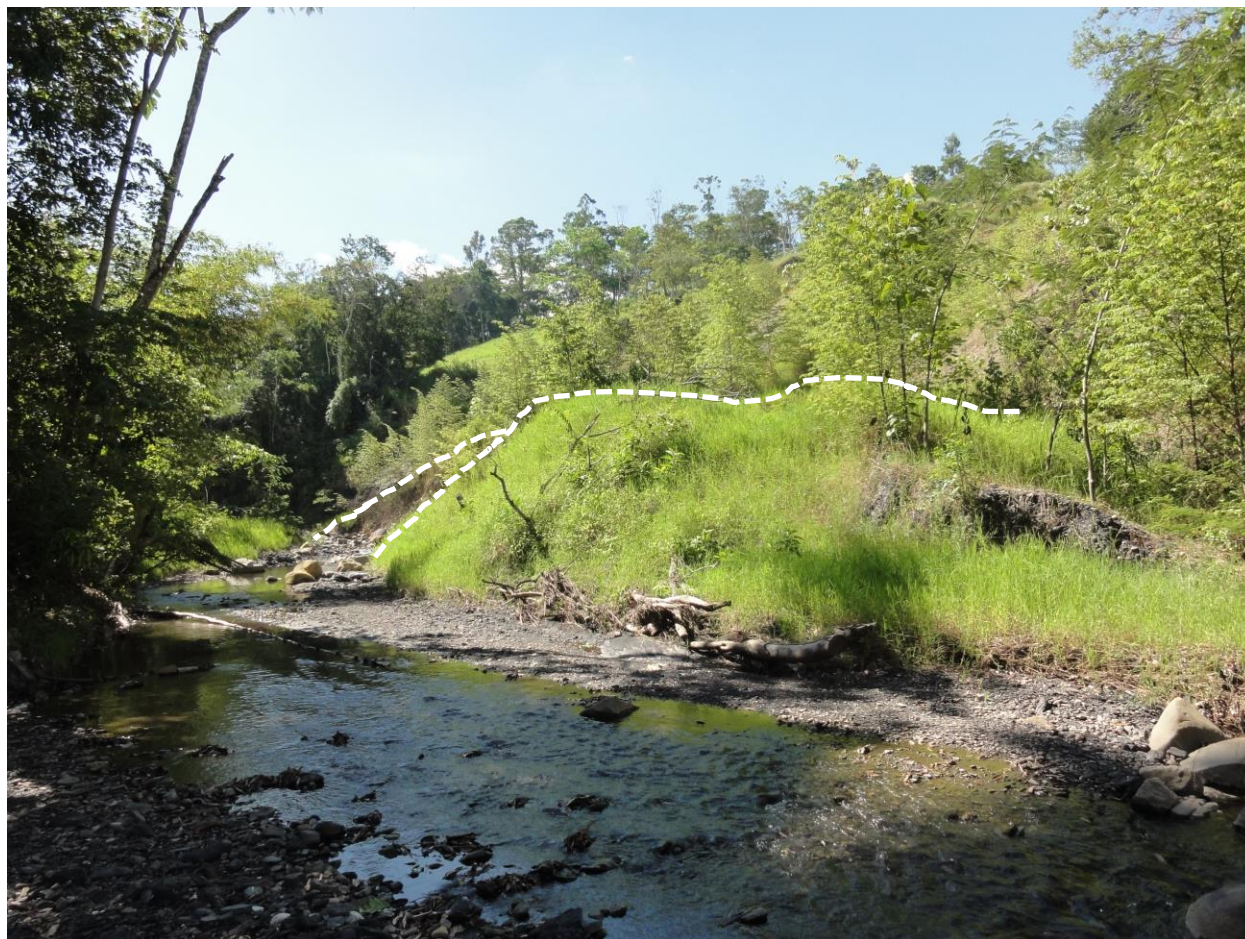
**Figura 13.** Evidencia de antiguos deslizamientos, ahora convertidos en vegetación joven a lo largo de la Quebrada El Cune en la parada 4.

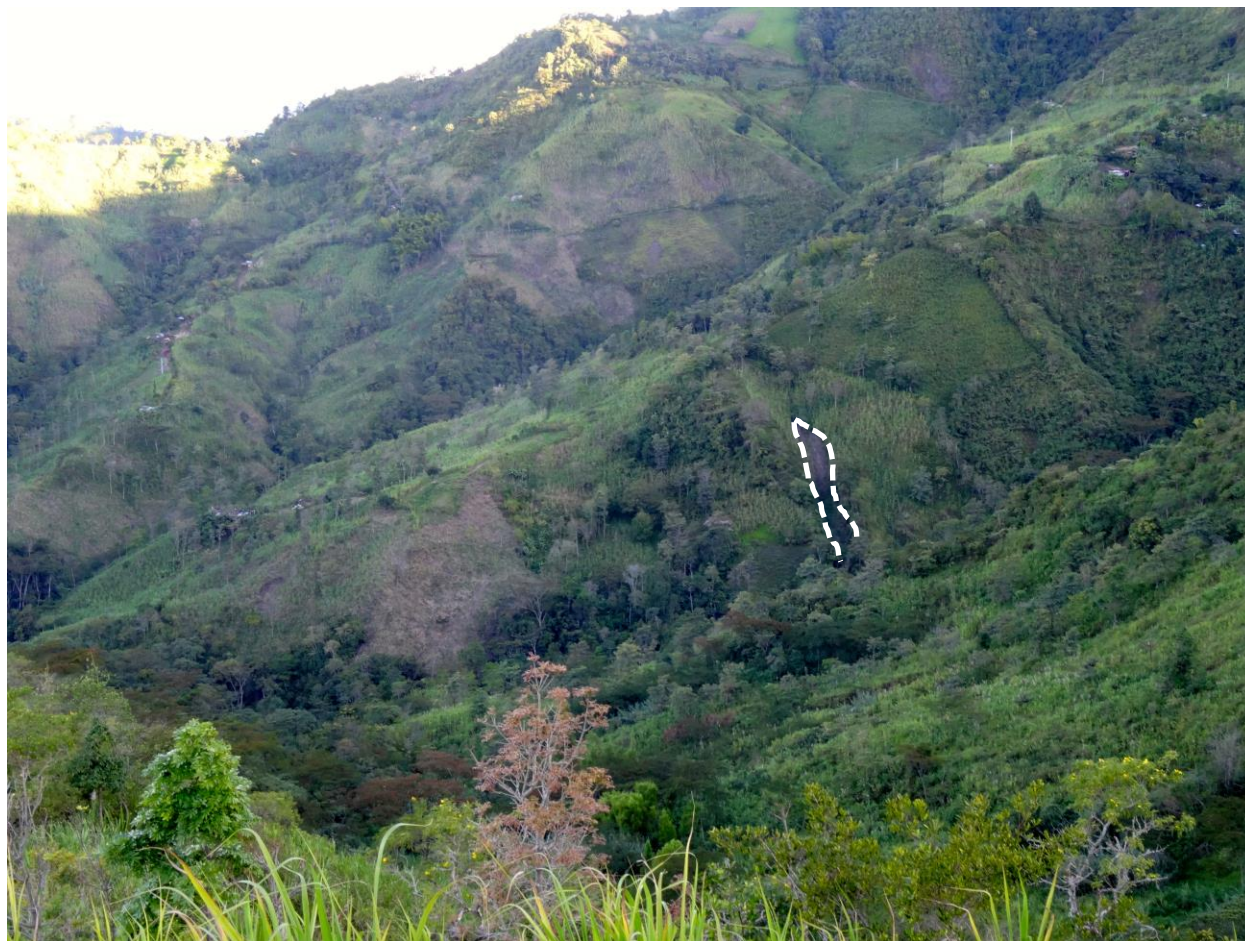
**Figura 23.** Una fotografía más cercana del costado de la montaña que muestra señales de una falla potencial del talud, mediante un escarpe hacia el centro de la fotografía.

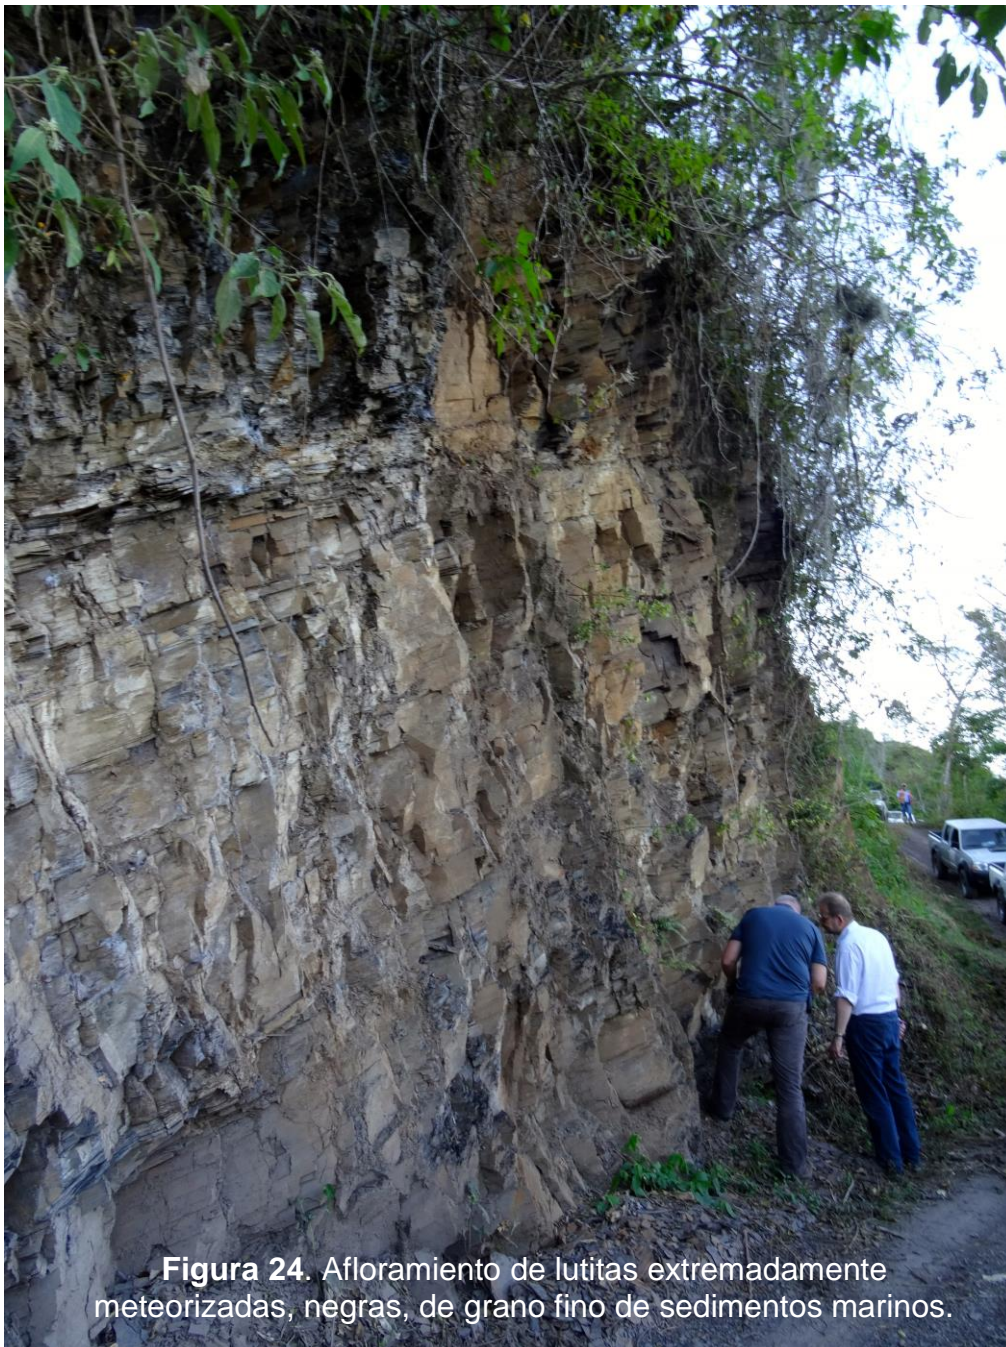
Sobre la misma vía entre las paradas 10 y 12, se pudo observar un corte en la vía que contiene lutitas extremadamente meteorizadas negras de capas muy delgadas y lodolitas (Figura 24). El afloramiento completo fue degradado a un color rojizo – marrón claro. Una zona compartida (Figuras 25 y 26), de aproximadamente 2 metros de ancho se observó cerca del costado occidental de la floración. El compartimiento es probablemente relacionado con la ubicación cerca de la Falla de Bituma, o de la tendencia occidental de la Falla Honda, localizada justo al sur de la parada 11. La unidad geológica sobresaliente en esta zona incluye la Formación Trincheras y la Formación Hiló.

**Figura 24.** Afloramiento de lutitas extremadamente meteorizadas, negras, de grano fino de sedimentos marinos.

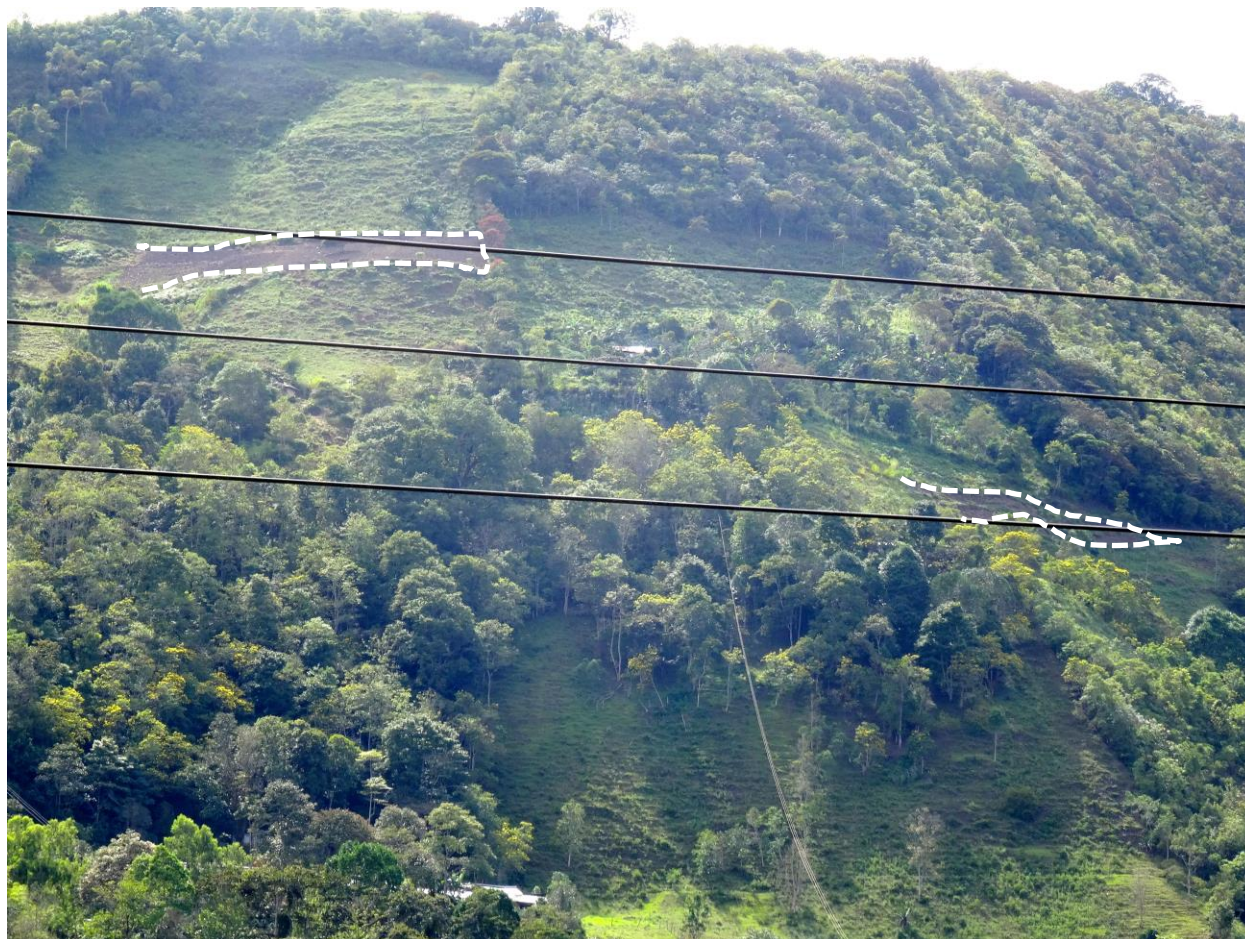
**Figura 32.** Dos escarpes, resaltados con líneas blancas punteadas, son observados cerca de la parte superior de la montaña, hacia el costado en que la salida del túnel El Trigo está planeada, antes de cruzar el Río San Francisco a través del Puente Rio San Francisco Alto y entrar al Túnel La Cumbre. La fotografía mirando hacia el oriente.

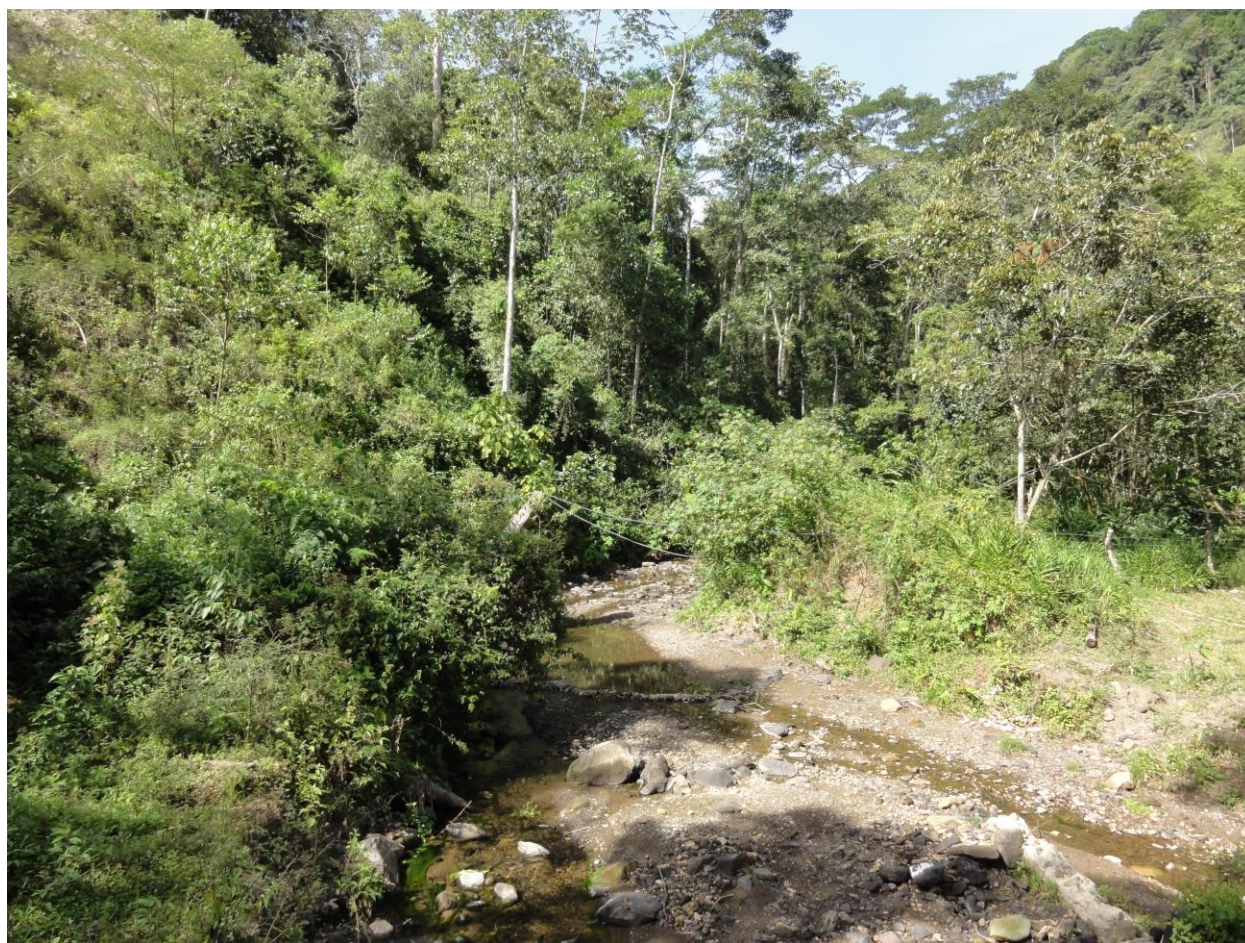
**Figura 33.** Mirando hacia el sur, se observa la evidencia de un deslizamiento en el lado izquierdo de la fotografía, causado por el evento de La Niña 2010 – 2011.

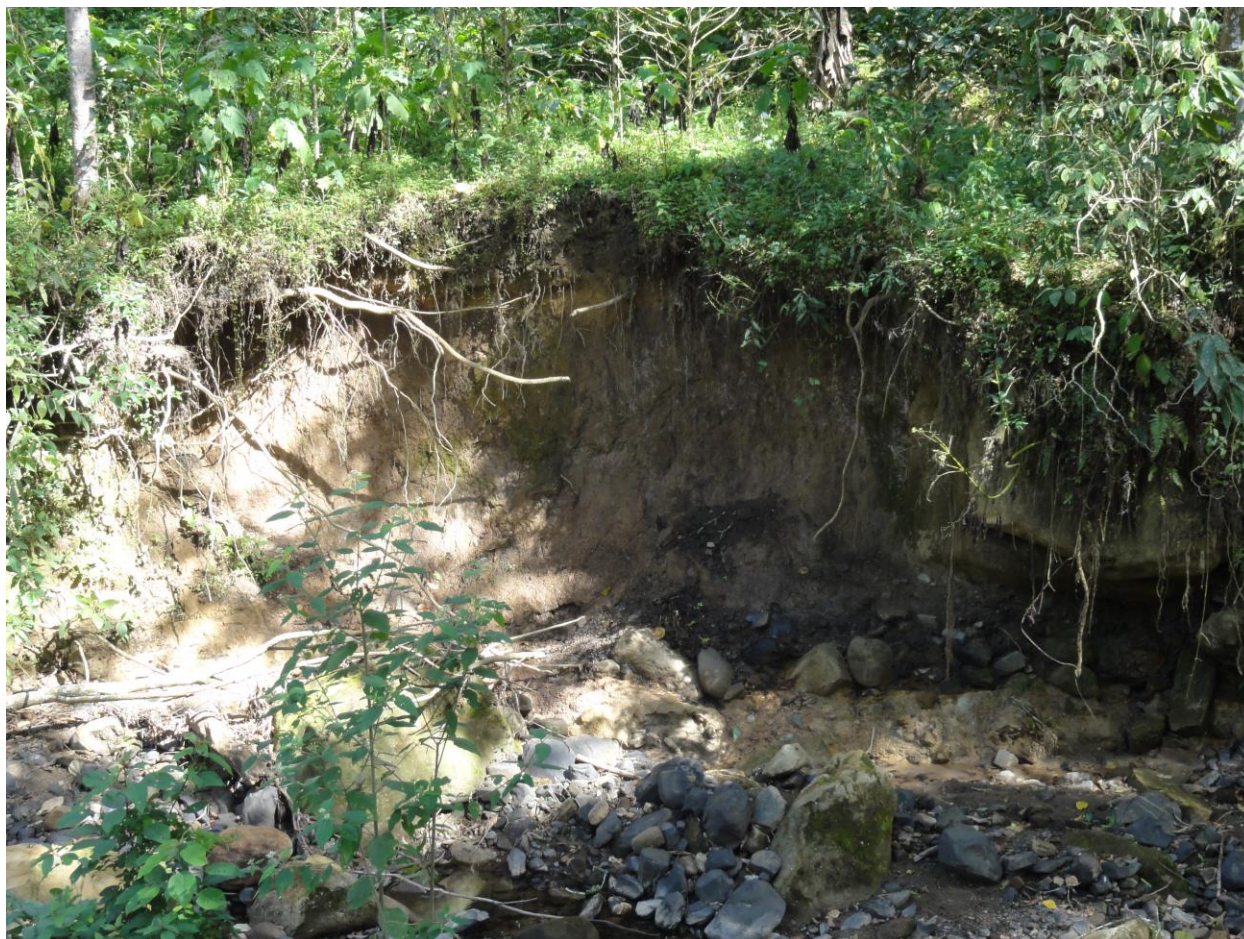
**Figura 34.** Falla de taludes en sedimentos coluviales debido a la erosión en la parte baja en la banca occidental del Río San Francisco.

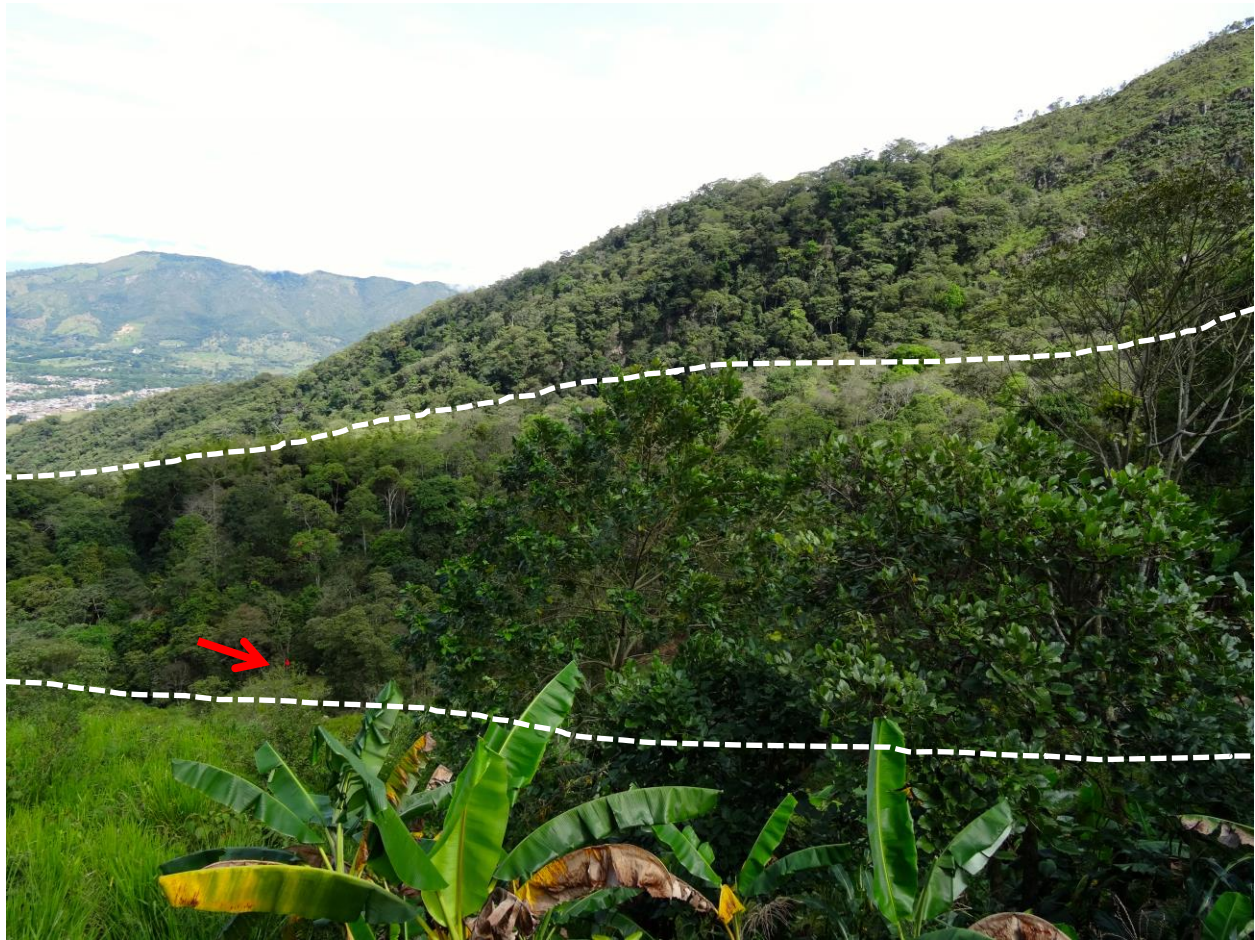
**Figura 37.** Tomada desde la Ruta 50, esta fotografía describe el Deslizamiento San Francisco, el cual está resaltado con la línea blanca punteada. La flecha roja muestra una banderilla que indica un punto en el trazado. Desde esta ubicación, se pueden ver árboles que crecen no verticales, característicos en los movimientos en masa. Un corte de 68 metros de altura está planeado en la ladera más lejana con una pendiente máxima de 2.3:1 (V:H). Esta foto presenta una vista hacia el noroccidente..

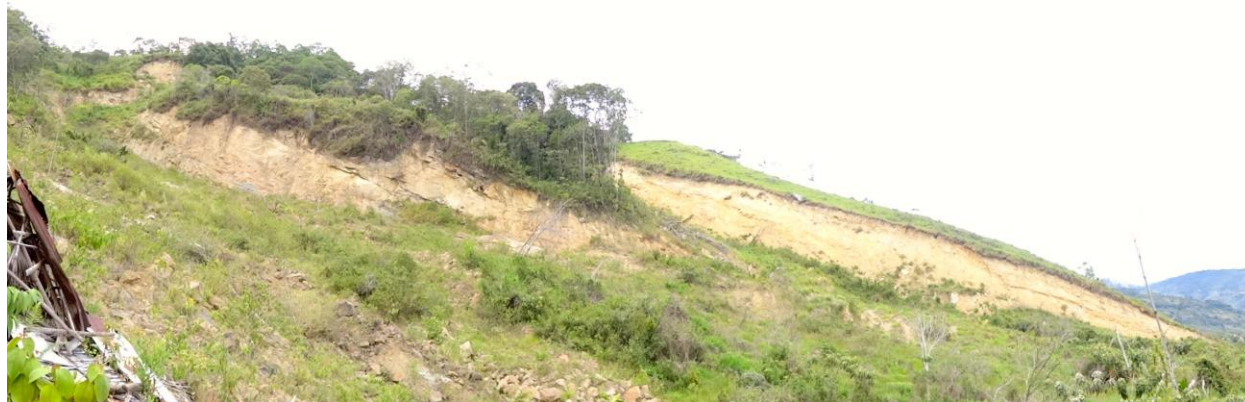
**Figura 41.** Mirando hacia costado suroriental del deslizamiento, se observa una gran escarpe causado por la falla del talud. Se observan capas intercaladas de areniscas sublíticas y materiales sedimentarios meteorizados de grano fino de la Formación San Juan de Rio Seco.

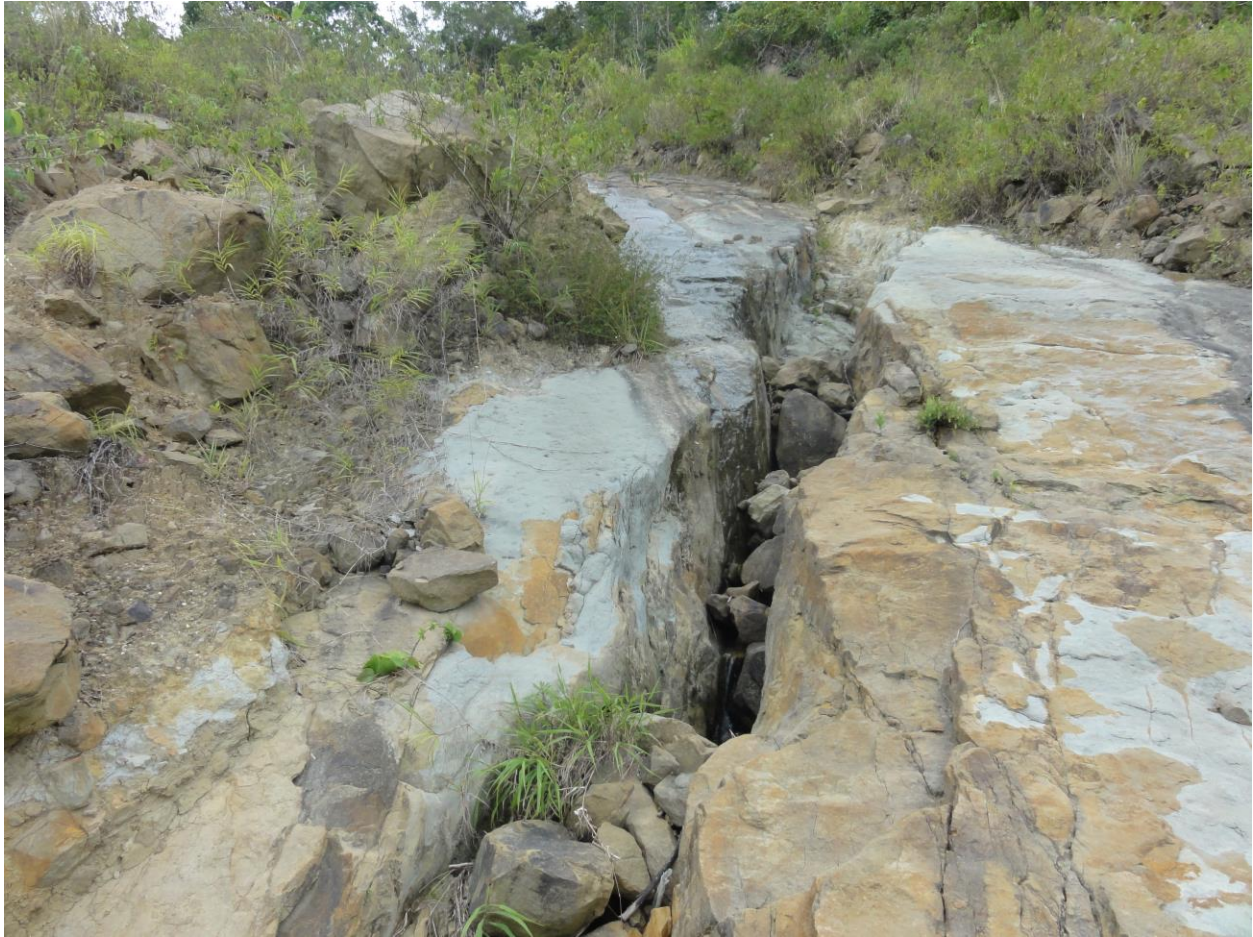
**Figura 43.** Una gran fractura por tensión en la misma capa de arenisca descrita en la Figura 37 sugiere que las capas de rocas sedimentarias mas competentes se están fracturando y separando entre sí. La fractura tiene aproximadamente 1 a 1.5m de ancho.

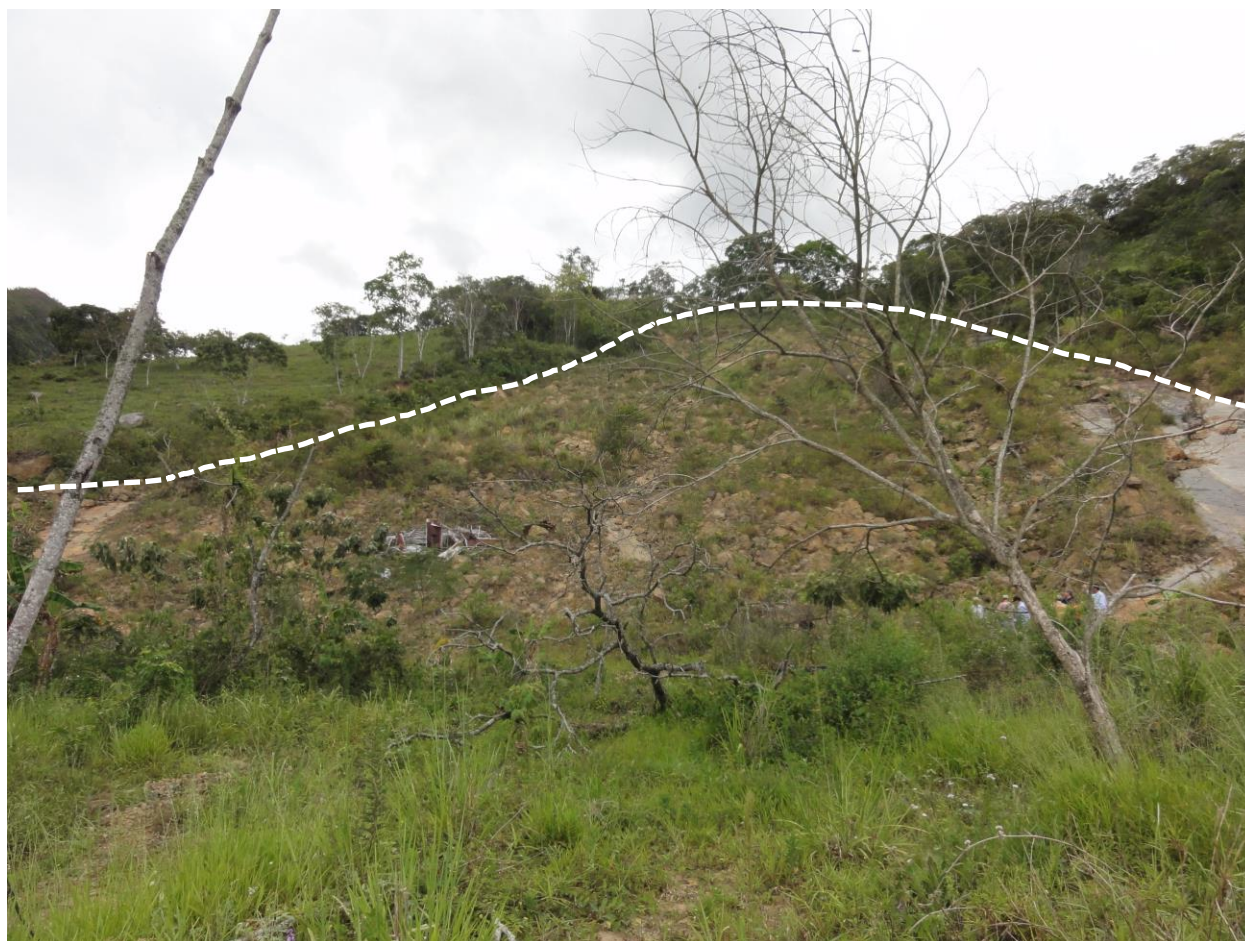
**Figura 44.** Escombros de sedimentos coluviales cerca a la parte superior del Deslizamiento de San Francisco.

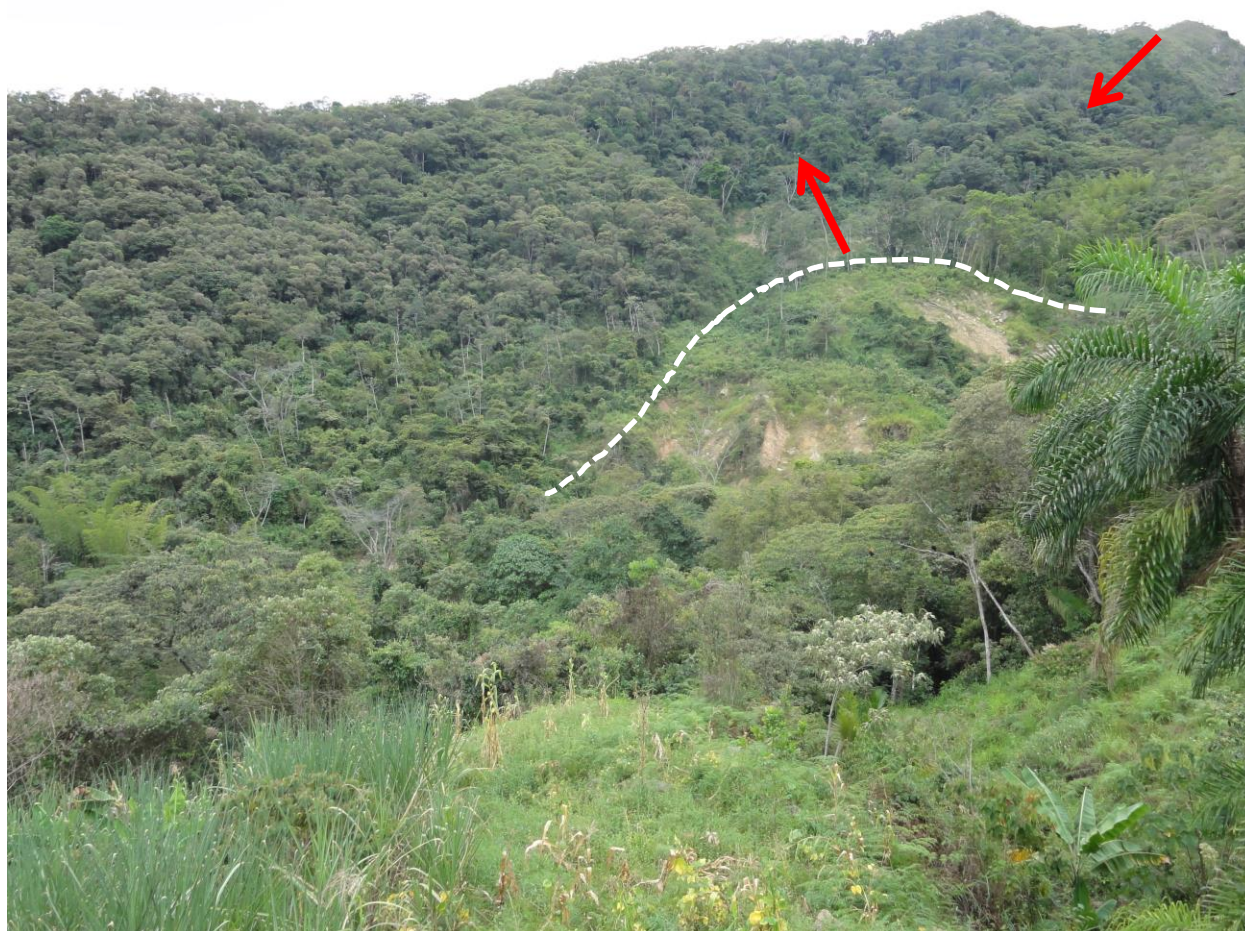
**Figura 45.** Vista hacia el norte, la ladera noroccidental del deslizamiento está cayendo y es resaltada por la línea blanca punteada. El lado montañoso en la parte superior derecha de la foto es descrito en la Figura 37. El corte de 68 metros de altura planeado en esta ubicación sobre el trazado está estimado sobre el talud cercano al centro izquierdo de esta fotografía. Las flechas rojas señalan las banderas que marcan el trazado del Sector 1.
