# APÉNDICE 1

INFORME DE LA VISITA DE CAMPO

Gall Zeidler Consultants  
 GEOTECHNICS | TUNNEL DESIGN | ENGINEERING

AN	KZ	VG	08/26/2013	00	FINAL	
preparó	Revisó	Aprobó	Fecha	Rev.	Estado	Motivo de la revisión
Ingeniero Especialista:			Axel Nitschke, Ph.D, PE.		Ingeniero Principal: Vojtech Gall. Ph.D, PE.	
Registro N°:			VA 047029		Registro N°: VA 025740	
Estado de la emisión		Final				
Tipo de Documento		Informe				
Área/Actividad		Consultoría				
Título		RUTA DEL SOL – SECTOR 1 – TRAMO 1				
Sub-título		<b>INFORME DE VISITA DE CAMPO DE JULIO DE 2013</b>				
Nombre del Documento						
1011 R 001 S FINAL

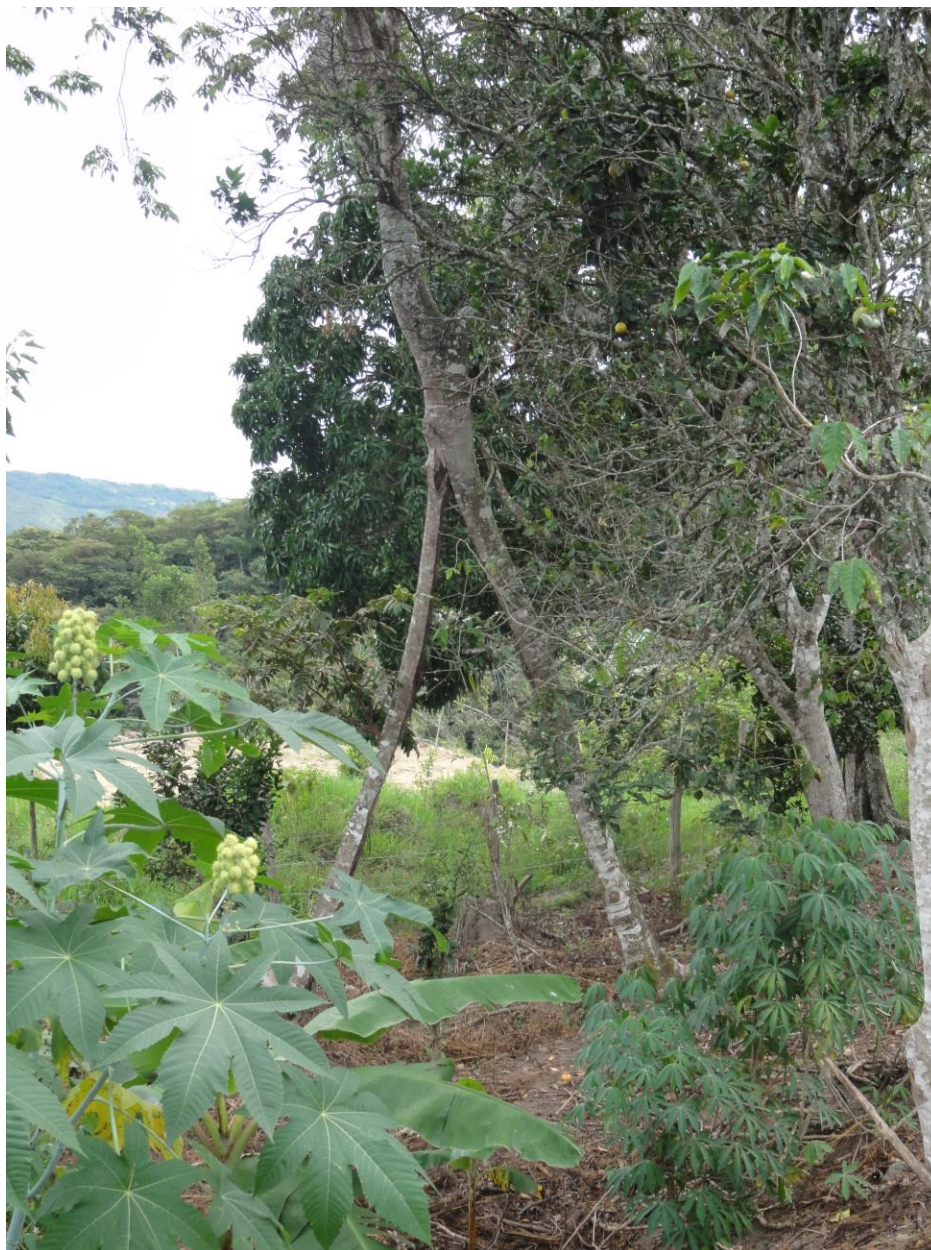
**Figura 46.** Un árbol se ha partido en la mitad debido al movimiento del Deslizamiento de San Francisco.

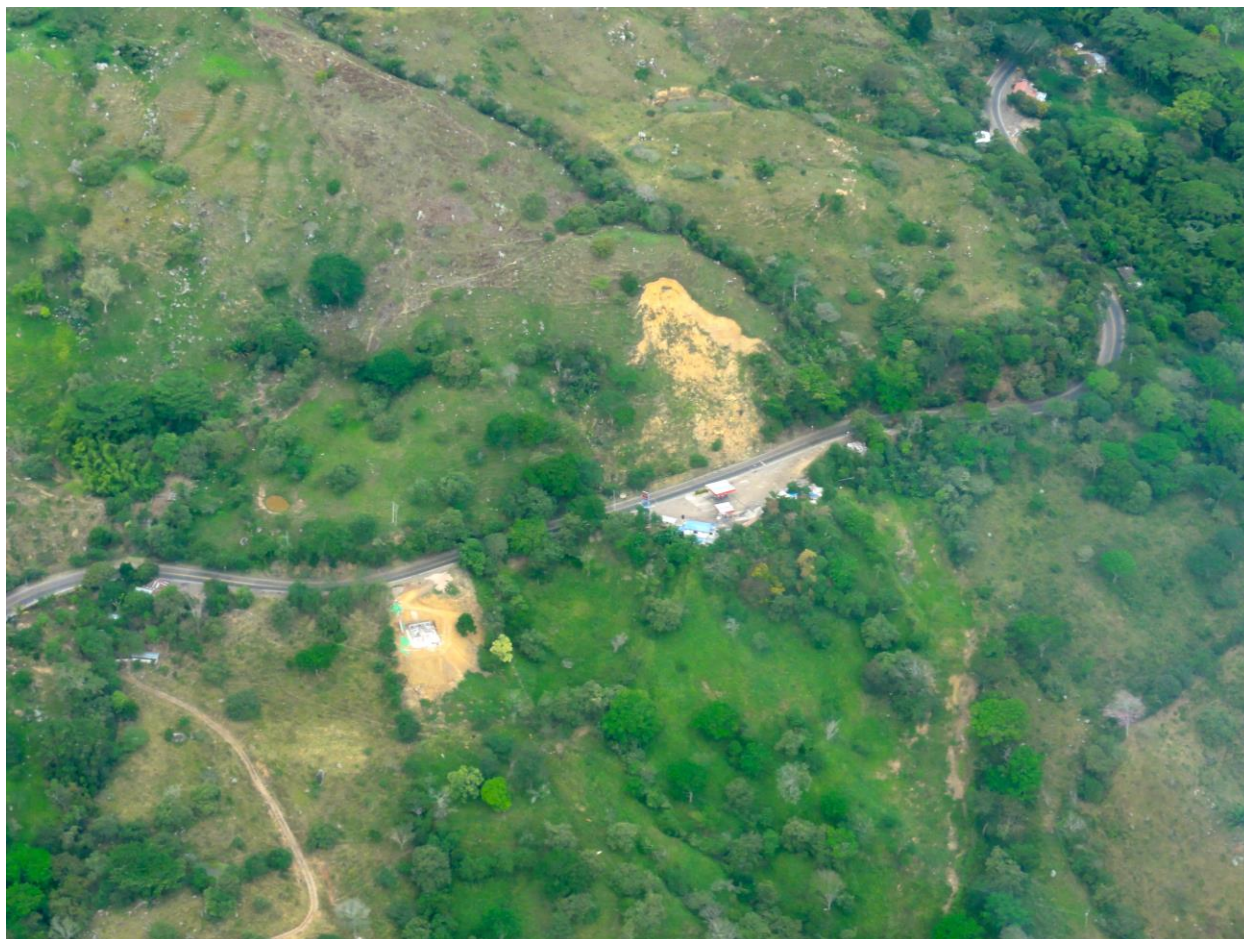
**Figura 54.** Esta imagen muestra la falla de en la ladera de una vía, aproximadamente al oriente de Honda y el Río Magdalena.

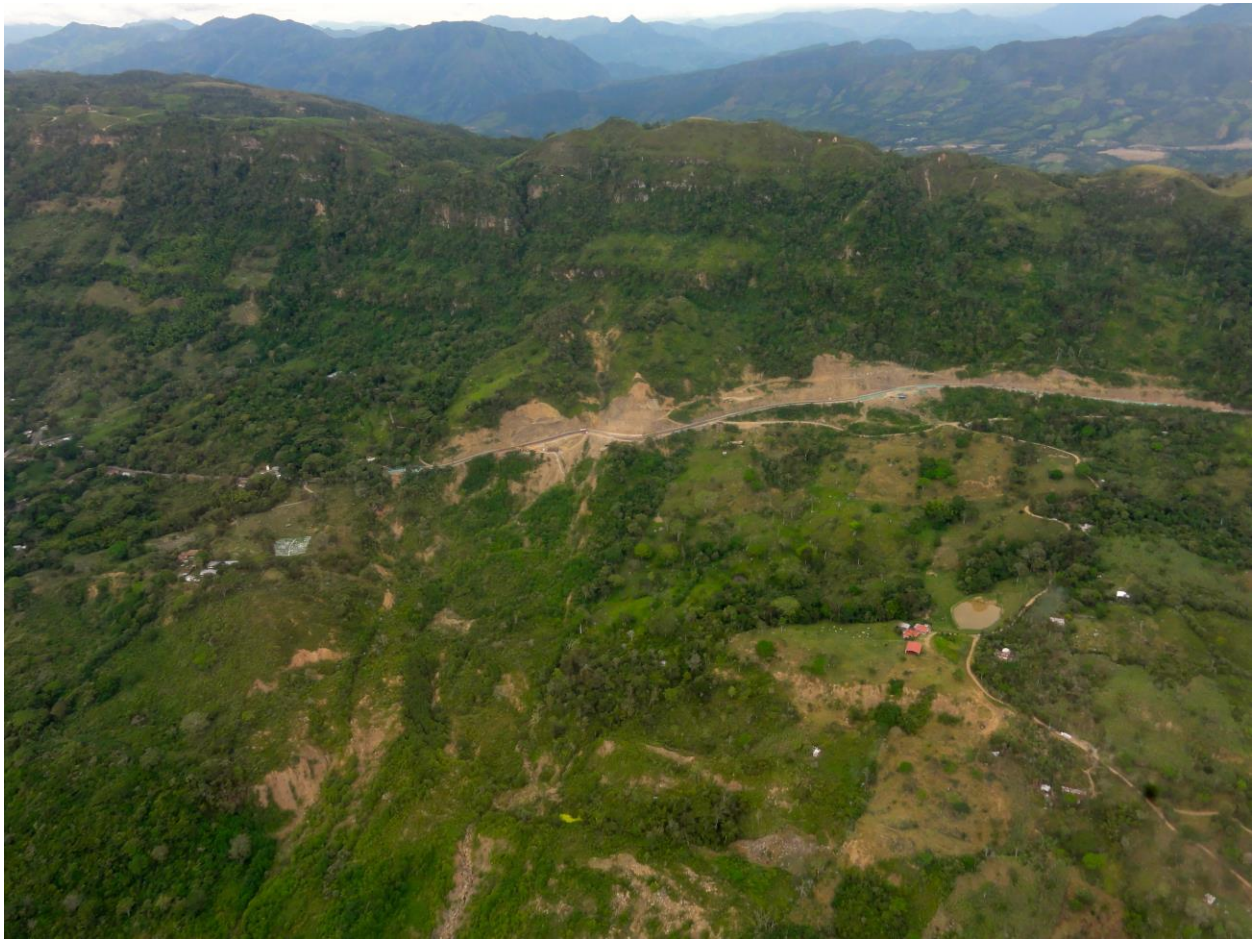
**Figura 55.** En esta fotografía, capas estratigráficas horizontales son visibles en la cima de la montaña en el centro de la imagen. Abajo se ven los escarpes del Deslizamiento de La Mona, sucedido en Abril de 2011.
