ASUNTO: Informe de revisión de efectividad de planes de mejoramiento de hallazgos formulados por la Contraloría General de la República con relación a las vías férreas Bogotá - Belencito y La Dorada - Chiriguana.

INFORME DE REVISIÓN DE EFECTIVIDAD DE PLANES DE MEJORAMIENTO

Informe de revisión de efectividad de planes de mejoramiento de hallazgos formulados por la Contraloría General de la República relacionados con los corredores férreos La Dorada – Chiriguana y Bogotá - Belencito

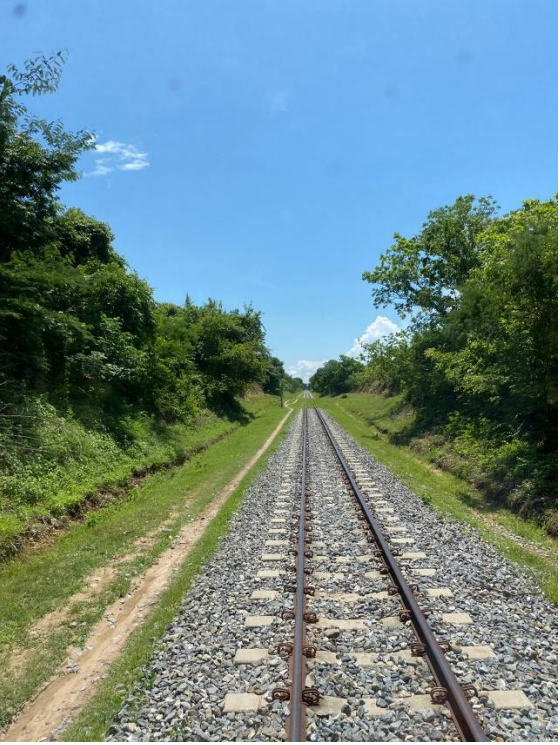
<p>Se evidencia un corredor con rocería, nivelado y alineado, con buena conformación de balasto en el tramo hacia el sur desde la estación Gamarra PK 604+783</p>		<p>Se evidencia la adecuación de un muelle en el ramal Capulco; así mismo, el tramo alienado y con una adecuada conformación del balasto.</p>	
<p>Foto 3. Tramo vía principal altura de PK 590+000 al PK 592+000</p>		<p>Foto 4. PK 599+000</p>

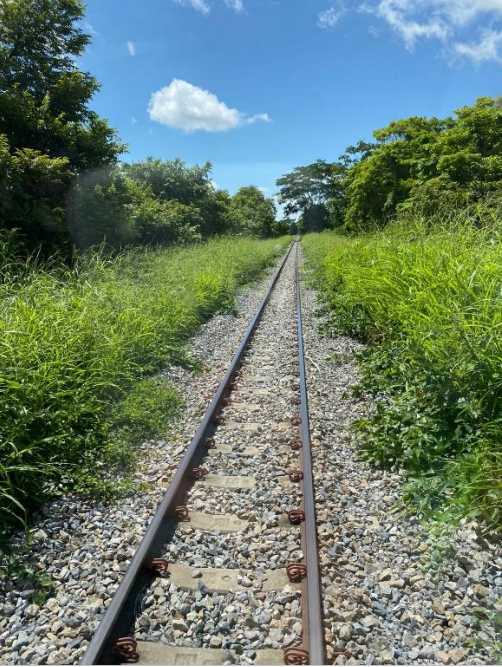
Para el día del recorrido de la OCI (30 de mayo de 2022) a la altura del tramo PK 590+000 de la vía principal se evidenció hierba prominente; no obstante, en los informes de mantenimiento mensuales del Consorcio San Felipe se evidenció que el 03 de mayo de 2022 se realizó la actividad de rocería y deshierbe manual en este sector.		Se evidenció mantenimiento de los rieles en PK 599 en enero de 2022 (registro en riel).

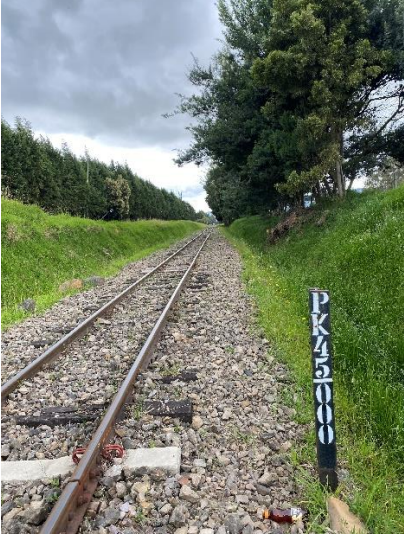
Balasto instalado y conformado.		Balasto instalado y conformado.	
Foto 3. Balasto Dorada – Chiriguaná		Foto 4. Balasto Dorada - Chiriguaná

Balasto instalado y conformado del ramal Capulco.		Balasto instalado y conformado via principal, sector de Pullpaper.

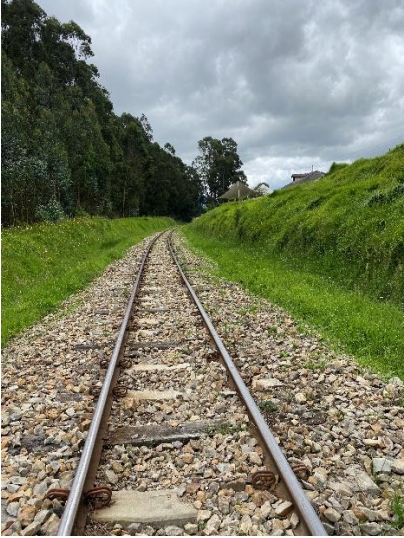
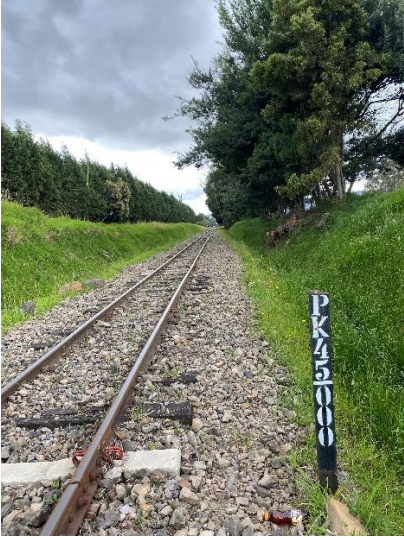
Balasto instalado y conformado.		Balasto instalado y conformado.	
Foto 3. Balasto Dorada – Chiriguaná		Foto 4. Balasto Dorada - Chiriguaná

Balasto instalado y conformado del ramal Capulco.		Balasto instalado y conformado via principal, sector de Pullpaperl.

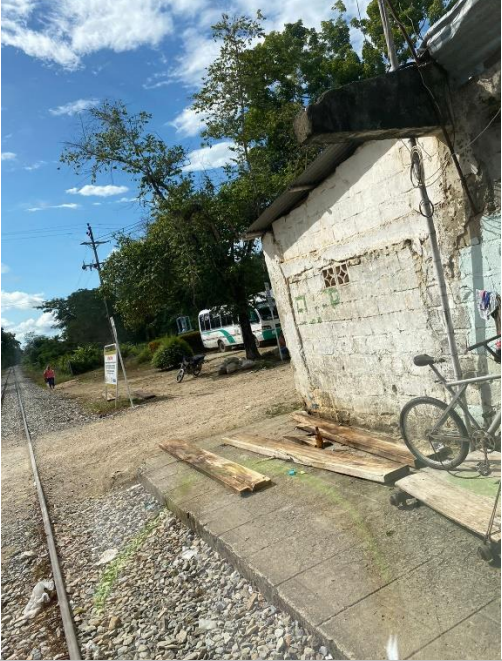
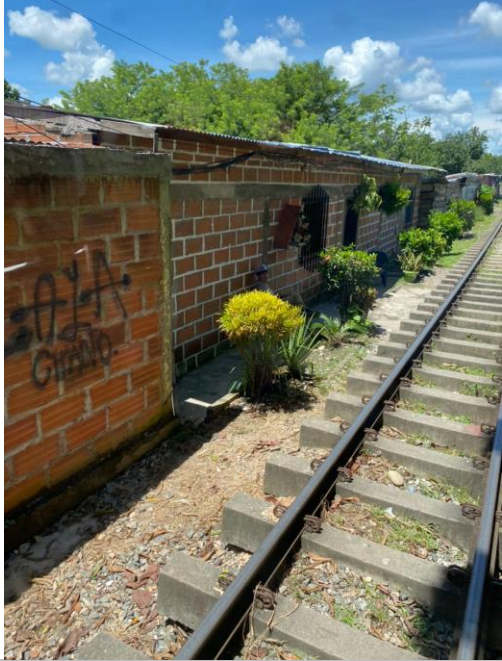
Invasiones en el derecho de vía férrea.		Invasiones en el derecho de vía férrea.
