**ASUNTO:** Informe de auditoría a la función pública de Supervisión y de Interventoría del proyecto Malla Vial del Meta.

# AUDITORÍA TÉCNICA

Auditoría interna técnica a la función pública de interventoría y de supervisión del proyecto carretero Malla Vial del Meta. Contrato de Concesión 004 del 5 de mayo de 2015

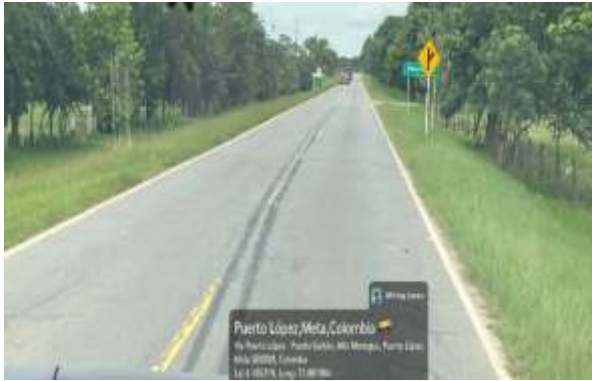
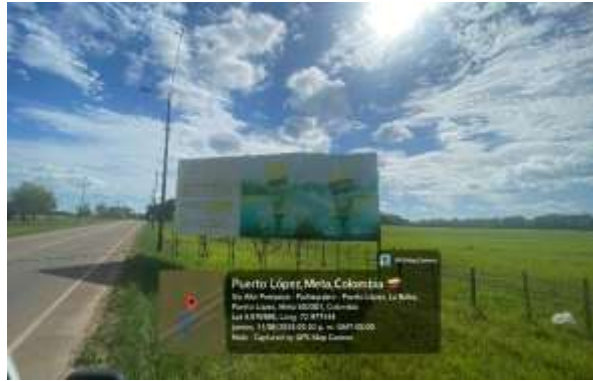
| Foto 5: UF7-8 | Foto 6: UF7-8 |
|---|---|
| Se evidenciaron las intervenciones en la UF7-8, especialmente la estructura de pavimento, además de la señalización vertical, demarcación de la vía y elementos de seguridad. Igualmente, se evidencia la valla del proyecto. Esta UF cuenta con acta de terminación y se encuentra en operación. | |

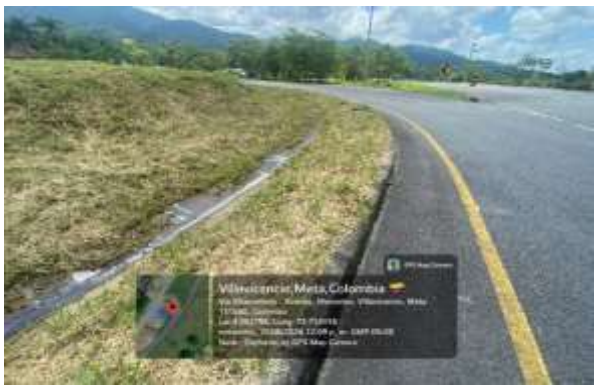
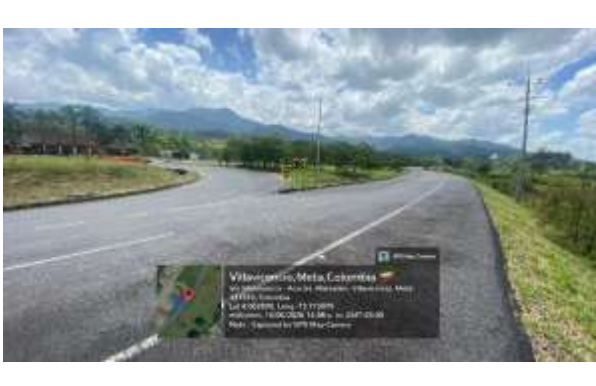
| Foto 11: UF2 | Foto 12: UF2 |
|---|---|
| <p>Se evidenciaron las intervenciones en la UF2, especialmente la estructura de pavimento, además de la señalización vertical, demarcación de la vía y elementos de seguridad, para la segunda calzada entre el K18+500 al K20+200. En este sector se evidenció el tránsito vehicular.</p> | |

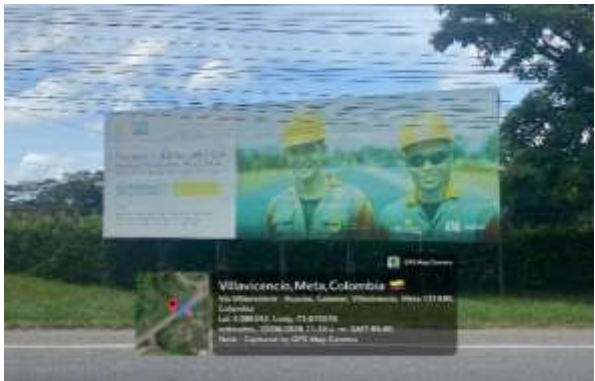
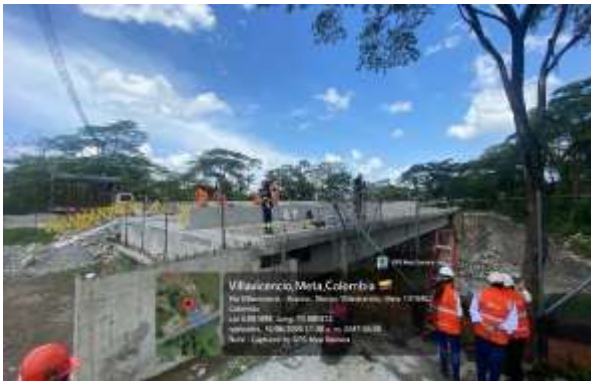
| Foto 15: UF3 | Foto 16: UF3 |
|---|---|
| <p>Se evidencia al final de la UF3, la instalación de la valla del proyecto, y el avance de obra del puente denominado Cola de Pato; un puente simplemente apoyado, que básicamente presenta cimentación superestructura en estribos, vigas tablero con un avance estimado del 89.77% de acuerdo con lo reportado por interventoría. No tiene construcción de aprches ni conexión con la vía.</p> | |

- **Erosión fluvial:** Se evidencia un aumento gradual en la erosión fluvial aguas arriba y bajo el estribo 1 del puente Cola de Pato, lo que representa un riesgo para la estabilidad de la estructura. Según el informe de interventoría del mes de marzo de 2026, este riesgo ha sido alertado por la Interventoría en múltiples comunicaciones, y el Concesionario no ha implementado medidas de mitigación.
- **Inactividad prolongada:** Las estructuras parcialmente construidas presentan deterioro por falta de mantenimiento y exposición a condiciones climáticas, lo que podría generar sobrecostos para su reactivación. La Interventoría ha advertido sobre este riesgo en el informe mensual No. 130, de marzo de 2026.

- d. Reforzar las labores de vigilancia sobre las estructuras paralizadas en las UF2 y UF3, emitiendo alertas precisas sobre los riesgos de deterioro y las medidas de protección necesarias para mitigar los sobrecostos futuros y daños mayores de esas intervenciones con avances parciales.

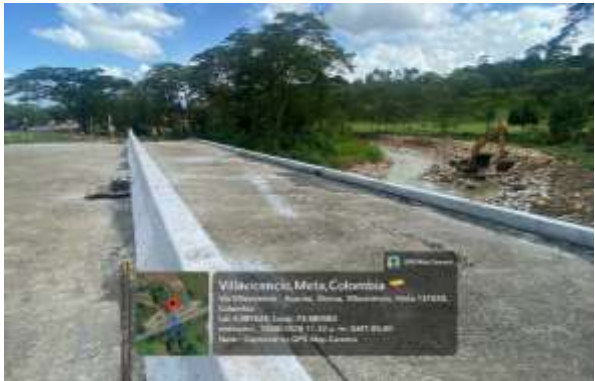
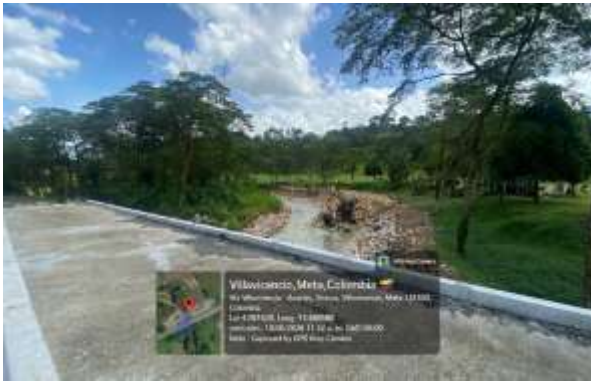
| Foto 17: UF3 | Foto 18: UF3 |
|---|---|
| <p>Se evidenciaron las intervenciones en el puente Cola de Pato, específicamente la construcción de separador tipo new jersey y la protección de aceros de refuerzo que se encuentran expuestos dado que los frentes de obra de esta UF también se encuentran paralizados. Estas labores, según reporta interventoría son puntuales y obedecen a la recomendación de interventoría para evitar mayores desgastes o afectaciones al estado de las obras.</p> | |

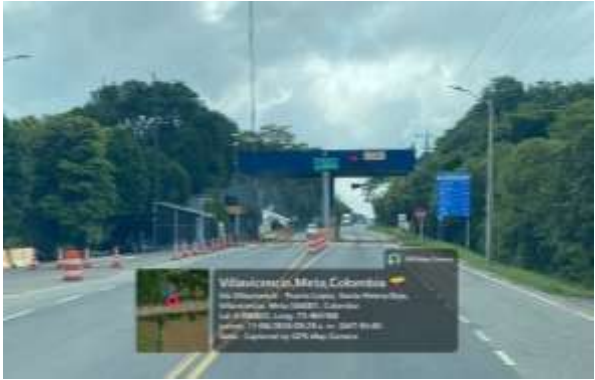
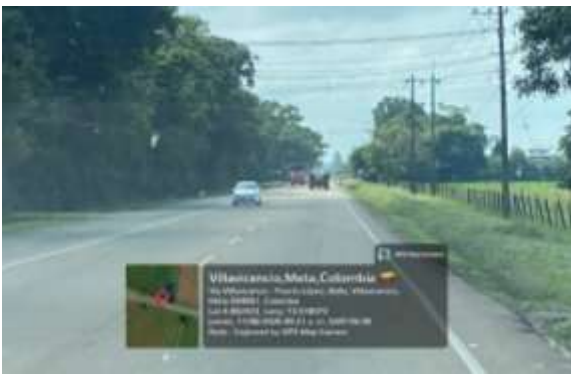
| Foto 25: UF6 | Foto 26: UF6 |

| Foto 25: UF6 | Foto 26: UF6 |
|---|---|
| Se evidenció el peaje de La Libertad no se genera recaudo y la talanquera arriba. Por otro lado, la calzada existente tuvo tránsito sin novedades para el momento de la visita. | |

A la fecha de esta auditoría, no se ha definido una solución definitiva para el peaje La Libertad, y la incertidumbre persiste. Durante la visita de campo, no se hizo una parada en este peaje La Libertad por recomendaciones de seguridad para quienes participaron de la visita por parte de interventoría, la Supervisión y la OCI, así:

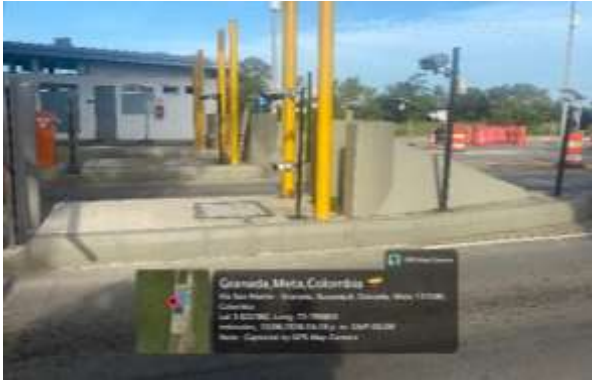
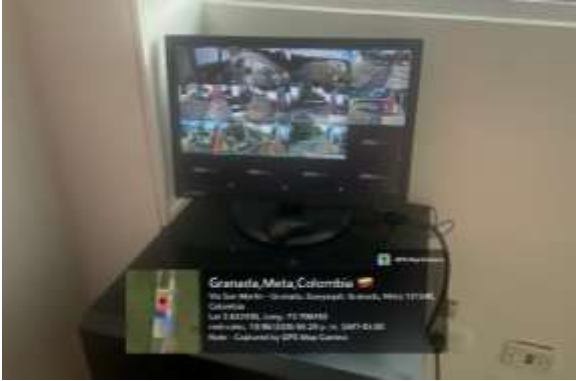
| Foto 35: Peaje Iracá | Foto 36: Peaje Iracá |

| Foto 35: Peaje Iracá | Foto 36: Peaje Iracá |
|---|---|
| Se evidenció la operación de las cámaras instaladas por la interventoría para el control del conteo de vehículos que transitan en el peaje. | |

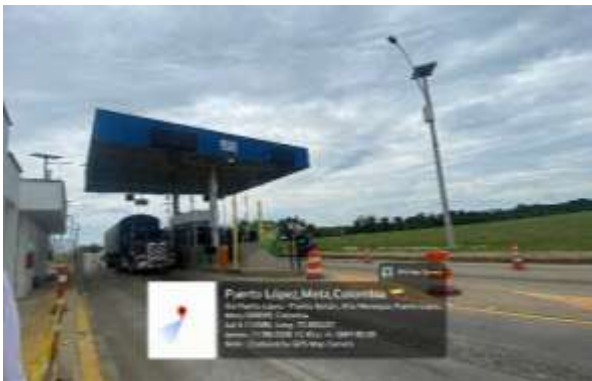
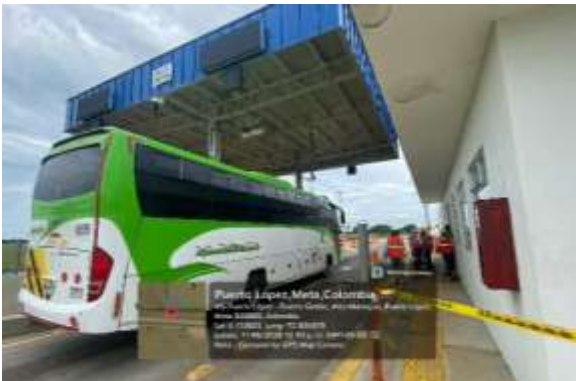
| Foto 37: Peaje Casetabla | Foto 38: Peaje Casetabla |

| Foto 37: Peaje Casetabla | Foto 38: Peaje Casetabla |
|---|---|
| Se evidenció en esta estación de peaje la operación de recaudo en ambos sentidos y el paso de vehículos sin novedades. | |

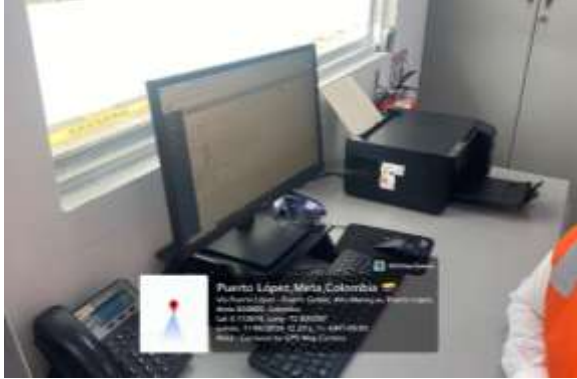
| Foto 37: Peaje Casetable | Foto 38: Peaje Casetable |

| Foto 37: Peaje Casetable | Foto 38: Peaje Casetable |
|---|---|
| <p>Se evidenció en esta estación de peaje la revisión aleatoria que realiza la interventoría a la información de recaudo y TPD.</p> | |

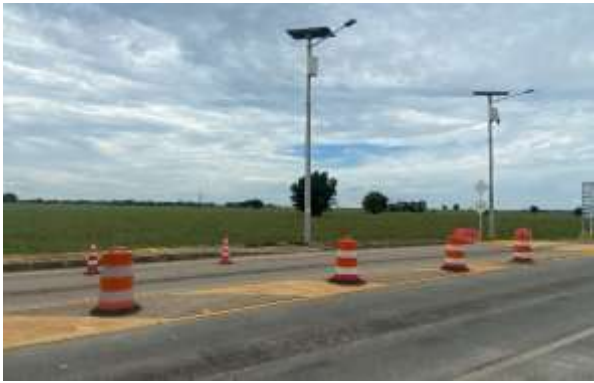
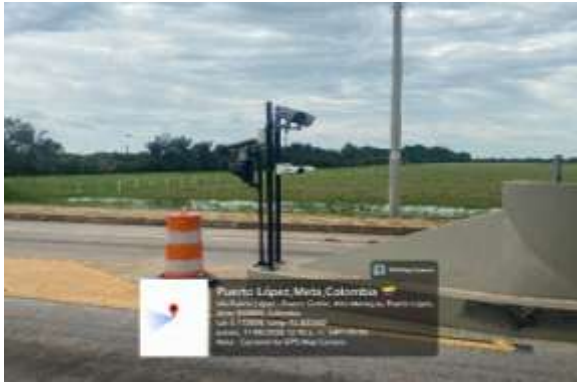
| Foto 39: Peaje Casetable | Foto 40: Peaje Casetable |

| Foto 39: Peaje Casetable | Foto 40: Peaje Casetable |
|---|---|
| <p>Se evidenció en esta estación de peaje la instalación de luminarias con paneles solares, así como la instalación de cámaras de conteo de vehículos por parte de la interventoría.</p> | |

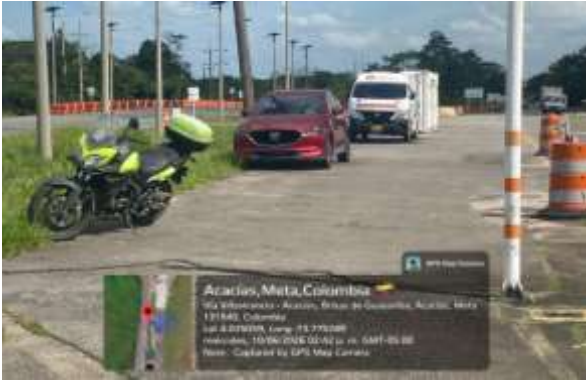
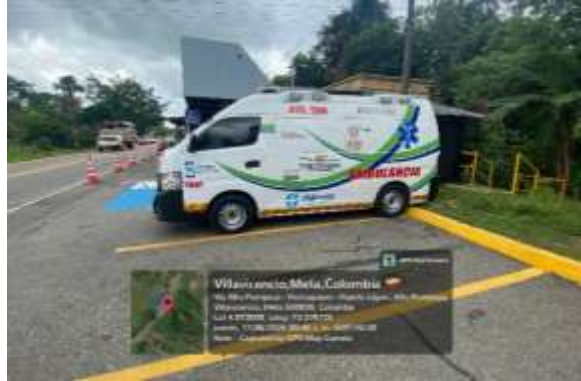
| Foto 46: Vehículo operativo - ambulancia | Foto 47: Vehículo operativo - ambulancia |

| Foto 46: Vehículo operativo - ambulancia | Foto 47: Vehículo operativo - ambulancia |
|---|---|
| <p>Se evidenciaron ambulancias dispuestas para los servicios operativos relacionados con la atención médica del proyecto.</p> | |

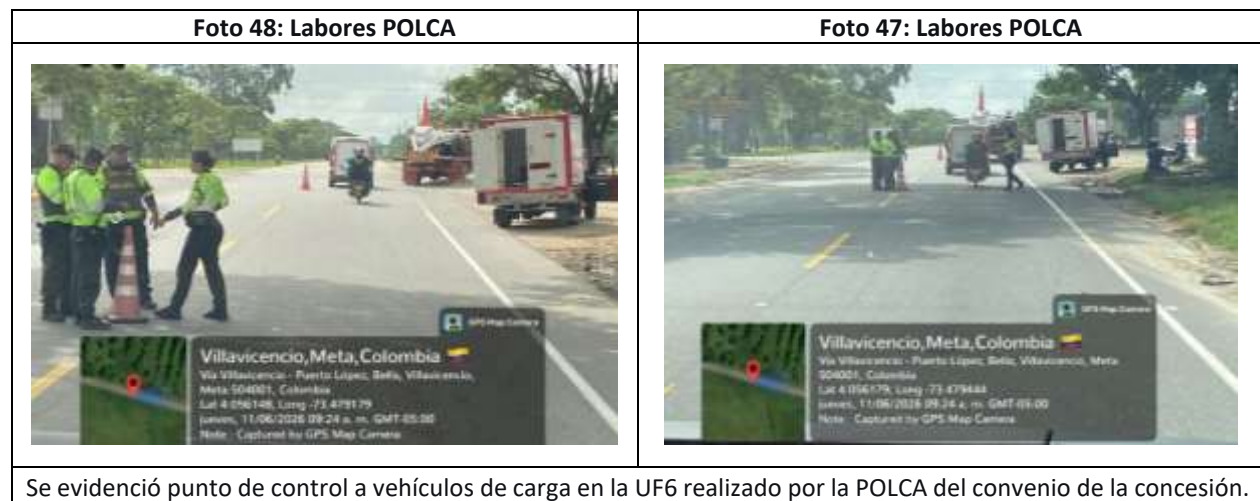
Durante la visita al proyecto se pudo evidenciar la presencia y operativos de control realizados por parte de la POLCA. En las siguientes fotografías se presentan dichas labores:

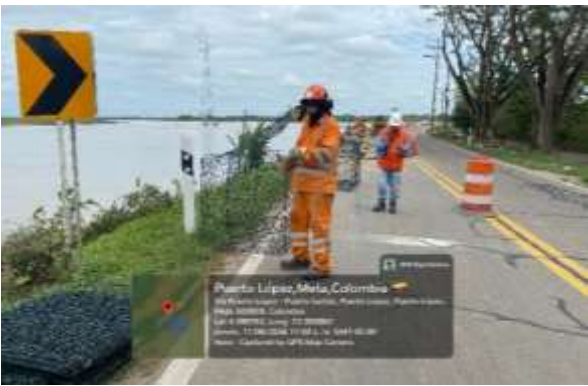
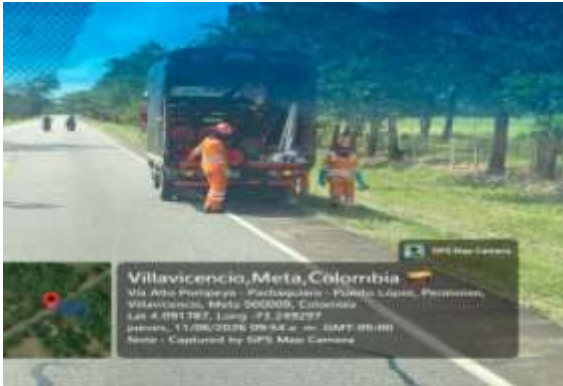
| Foto 50: Labores de mantenimiento periódico | Foto 51: Labores de mantenimiento periódico |

| Foto 50: Labores de mantenimiento periódico | Foto 51: Labores de mantenimiento periódico |
|---|---|
| Se evidenciaron labores de mantenimiento periódico especialmente relacionados con gaviones en zonas laterales para conservación de la banca y, por otro lado, la reposición de tachas reflectivas. | |
