IMPACTO EN LAS CONDICIONES
GEOMORFOLÓGICAS CAUSADO
POR EL FENÓMENO DE LA NIÑA
2010-2011 EN EL ÁREA DEL
PROYECTO RUTA DEL SOL,
SECTOR 1, TRAMO 1

INFORME FINAL

AGOSTO DE 2013

Gall Zeidler Consultants
GEOTECHNICS | TUNNEL DESIGN | ENGINEERING

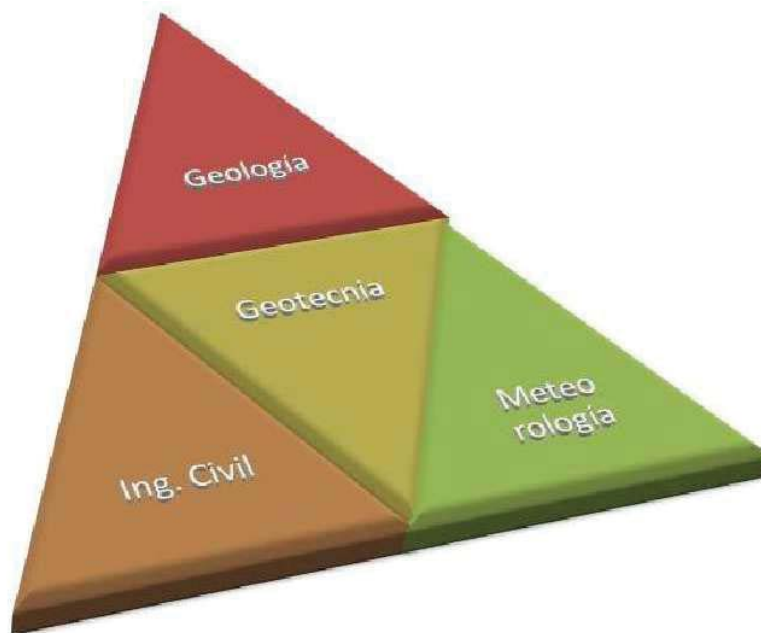
Para el proyecto Ruta del Sol, aspectos múltiples de las disciplinas involucradas han interactuado entre sí. Para visualizar esta interacción, se presenta la Figura 3-1, Triángulo de Interacción. Cada una de las cuatro disciplinas previamente discutidas – Geología, Meteorología, Ingeniería Civil e Ingeniería Geotécnica – tiene una influencia marcada en el proyecto.

Figura 3-1. Triángulo de Interacción.

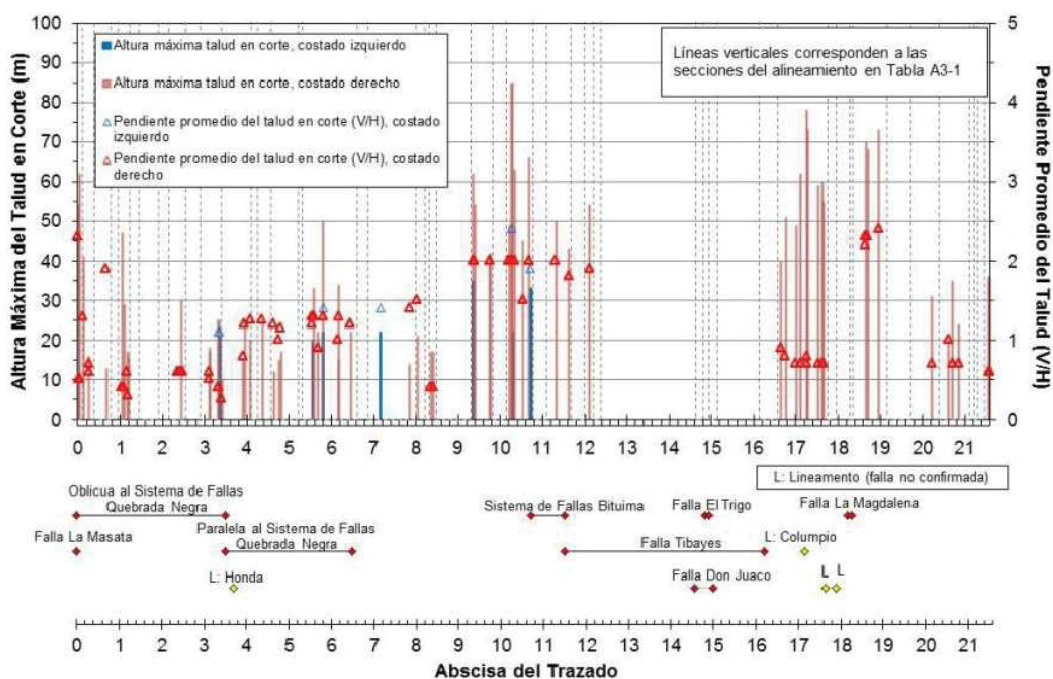
tienen una pendiente promedio de 2.4V:1H (67 grados), aproximadamente entre las abscisas K18+600 y K19+000.

Figura 4-4. Taludes en Corte – Máxima Altura y Pendiente Promedio (V/H) a lo largo del Trazado

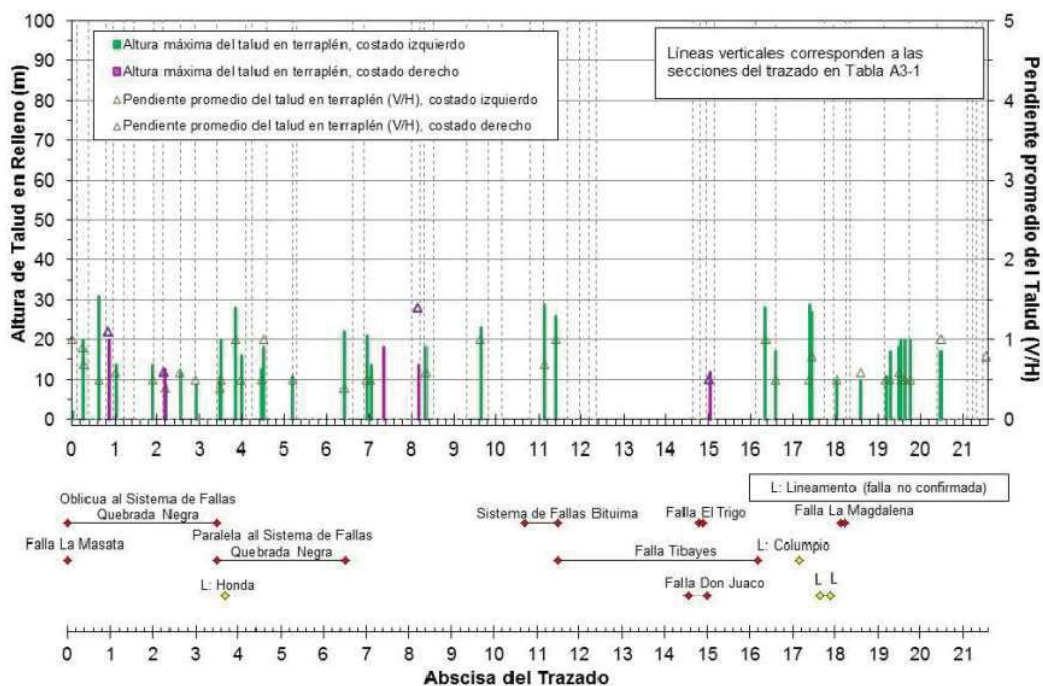
En total se planean unas 35 taludes en terraplén de más de 10 m de altura ubicados al costado izquierdo de la carretera propuesta y 4 taludes al costado derecho, lo cual es esquemáticamente mostrado en la Figura 4-5 de este informe. Los datos resumidos en dicha figura, también indican también que se planean unas 17 áreas con máxima altura de taludes en terraplén entre 20 y 31m de altura, todos los cuales están ubicados al costado izquierdo de la carretera.

Figura 4-5. Taludes en Terraplén – Altura Máxima y Pendiente Promedio (V:H) a lo largo del Trazado del Diseño Fase 2

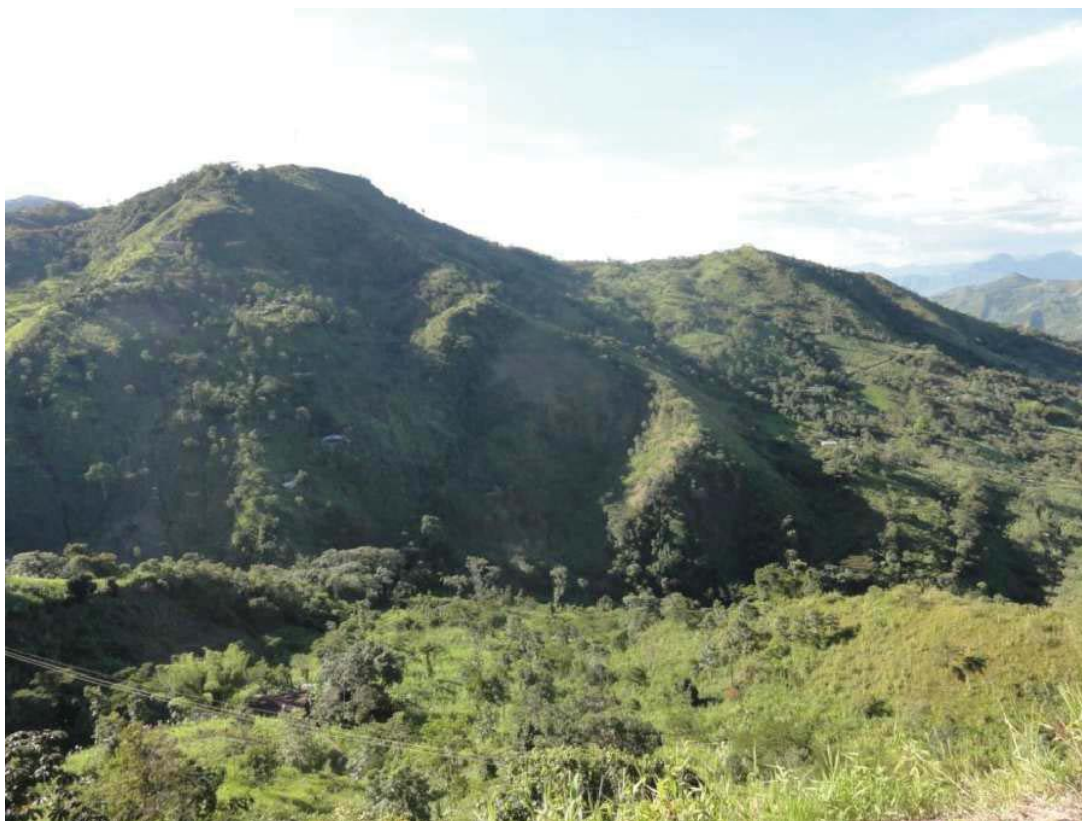
De la Abscisa K2+200 a K7+000: la ruta asciende en dirección noroeste desde Santa Lucía y luego en dirección norte a lo largo del flanco oriental del Valle de la Quebrada Cune. La Figura 4-6 muestra el flanco oriental visto desde el lado opuesto del valle. La ruta va a subir de derecha a izquierda relativamente cerca de la cima de la colina.

Figura 4-6. Área del proyecto aproximadamente entre el K3+000 y el K4+000

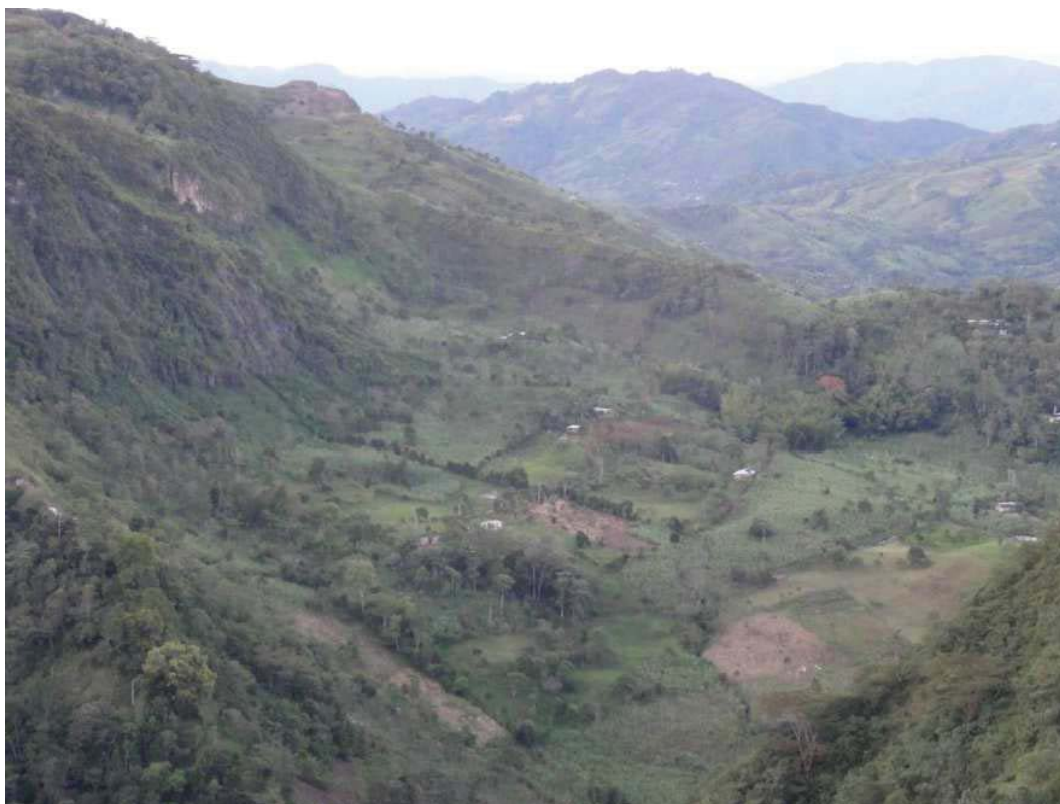
La Figura 4-8 muestra la misma zona vista desde el sur. La ruta estará nuevamente en el flanco izquierdo del valle de modo que el terreno es

probablemente empinado pero las cuencas de los arroyos que cruzan serán pequeñas. El plano 2361-00-HY-DW-PLT-1001 [124] identifica unas 28 subcuencas. Sin embargo, puesto que la ruta diseñada está generalmente entre 1,000 y 2,000 m de distancia del río y típicamente solamente cerca de 500 a 1,000 m de la cresta hacia el este la mayoría de las subcuencas son muy pequeñas, típicamente con áreas de captación de sólo unas pocas hectáreas.

Figura 4-8. Área del proyecto aproximadamente entre el K9+000 y el K10+000

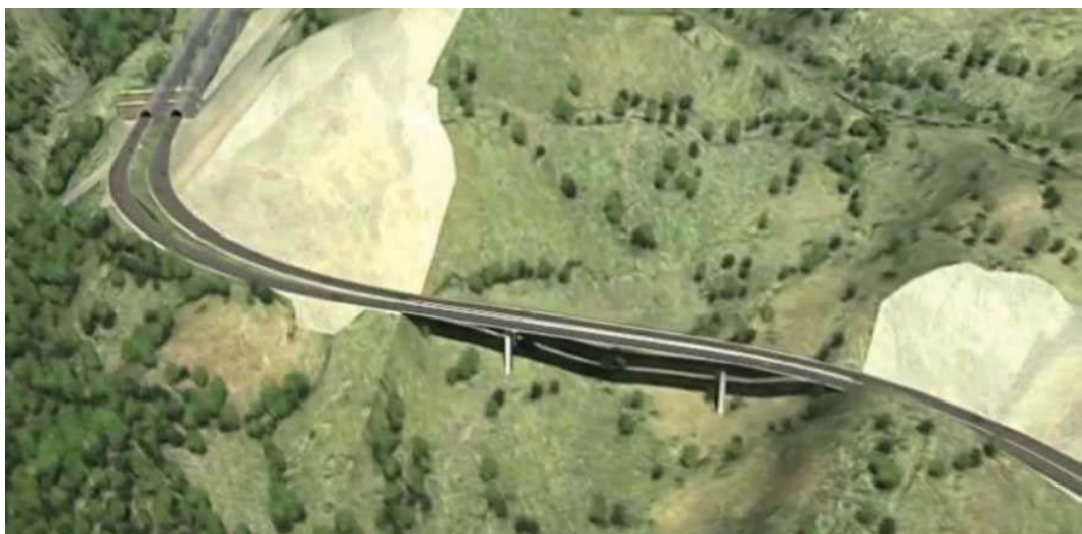
En la abscisa K12+200 el trazado gira a la derecha después de cruzar un tributario de la Quebrada Honda en la abscisa K11+800 con un puente de una luz importante, como se muestra esquemáticamente en la Figura 4-9. Esta zona está dentro de la Reserva Nacional Natural San Francisco, aunque la zona parece estar ampliamente deforestada. Después de un corte de unos 40 m de altura, la ruta entrará en el portal del primer Túnel, El Trigo.

Figura 4-9. Cruce en K11+800

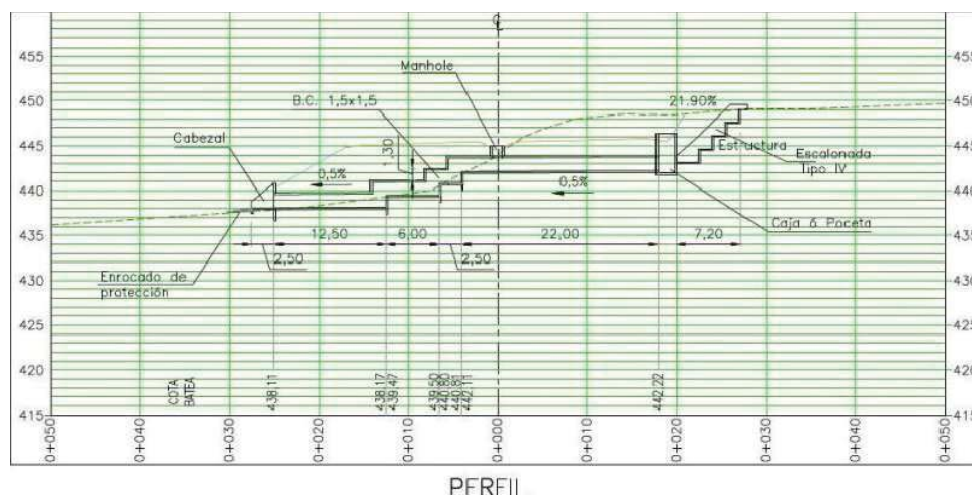
Sin embargo, muchos de los cruces se encuentran en terreno inclinado y escarpado y el ancho de la carretera significa que el canal de captación y el canal de emisión necesitarán protección más sistemática. La fase 2 del diseño propone utilizar canales escalonados de concreto para superar este problema. Una sección típica tomada del informe 2361-00-HY-RP-002, se muestra en la Figura 4-11.

Figura 4-11. Cruce de Alcantarilla con Escalonada

Los escalones son esenciales para disipar la energía del agua que fluye a gran velocidad por las pendientes más pronunciadas.

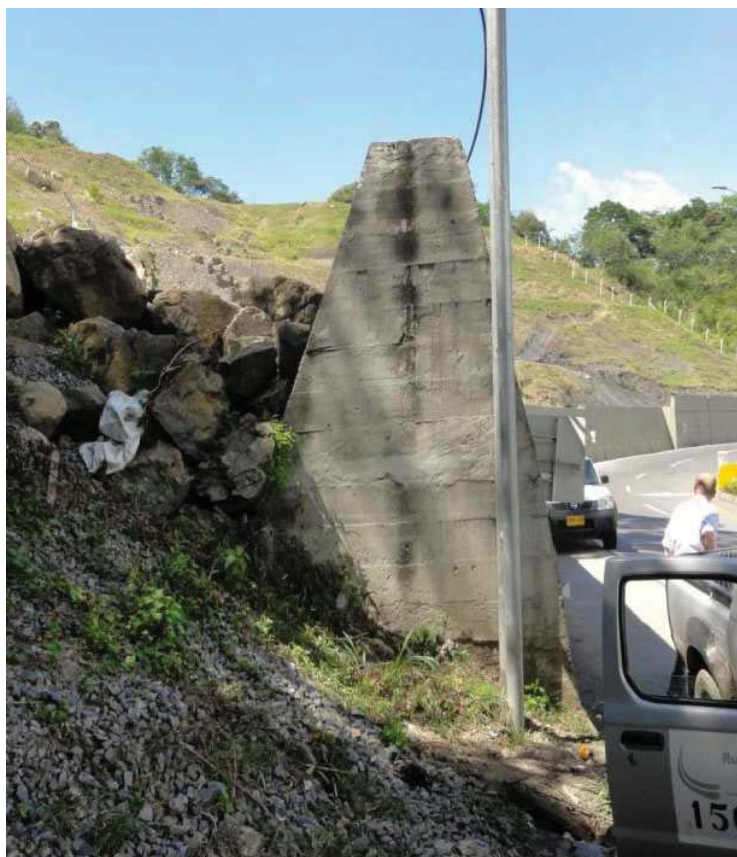
Durante la visita de campo, el equipo observó las secuelas de un gran deslizamiento que ocurrió en el año 2004, conocido como deslizamiento El Cune alrededor de la abscisa K0+000. Se informó que el deslizamiento fue contenido después de haber bajado el nivel freático. La Figura 4-12 muestra el muro de contención con el drenaje, inmediatamente detrás de la pared, compuesto por grandes rocas

Figura 4-12. Deslizamiento El Cune con drenaje detrás del muro

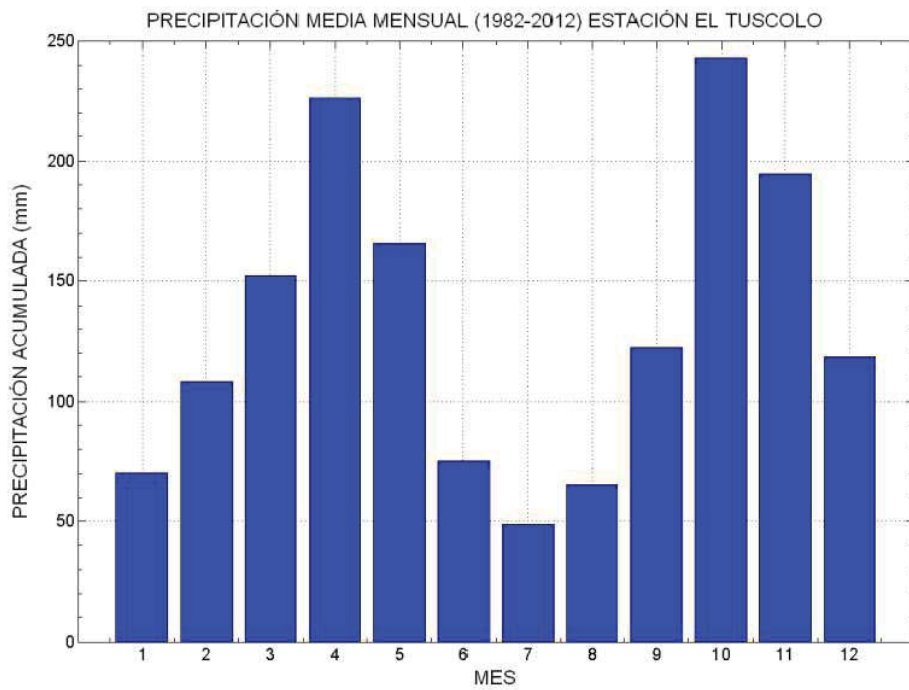
Con la información histórica disponible de las estaciones pluviométricas es posible calcular el promedio mensual de precipitaciones en la región. La Figura 5-2 y la Figura 5-3 muestran la precipitación media mensual para las estaciones "El Tuscolo" y "Utica" respectivamente en los años 1981-2012. Los datos muestran la existencia de precipitaciones durante todo el año con una distribución de lluvia bimodal muy clara durante el año, con el primer pico durante Abril y Mayo y un segundo y más importante pico durante Octubre y Noviembre, precedido por un mínimo durante Junio, Junio y Agosto. El mes con el menor valor de precipitación durante el año es Junio. El valor medio de precipitación anual en la estación "El Tuscolo" es de 1,564.20 mm y 1,384.90 mm en la estación "Utica".

Figura 5-2. Precipitación media mensual (1982 – 2012) para la estación El Tuscolo

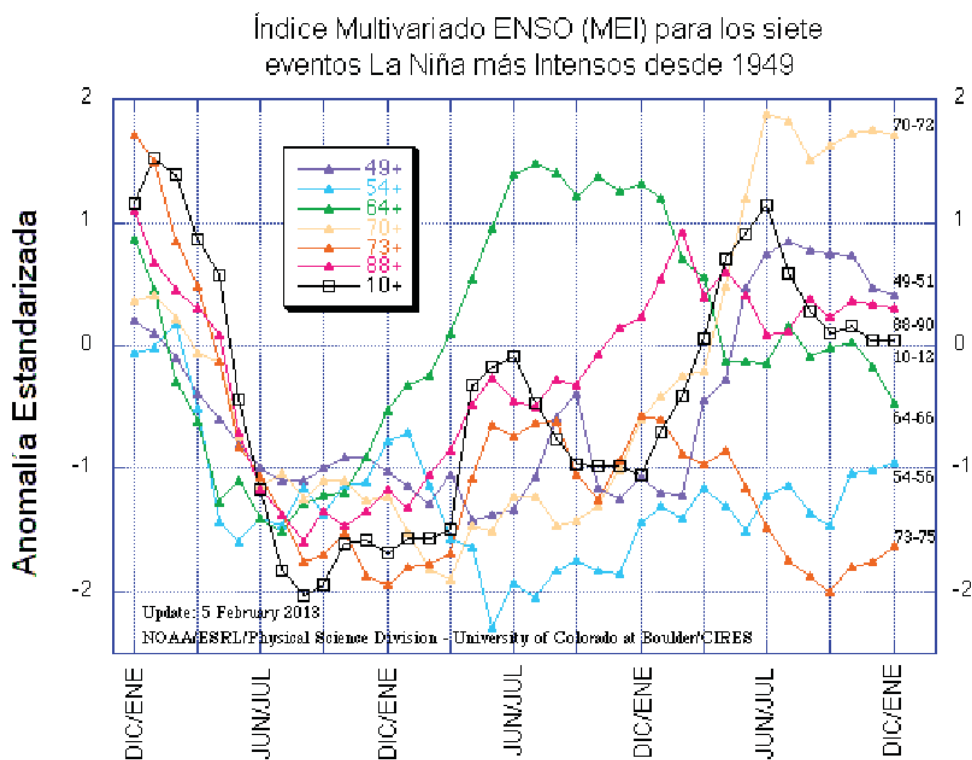
El Índice Multivariado ENOS (MEI) se basa en seis diferentes variables (presión al nivel de mar, componentes zonal (u) y meridional (v) del viento en superficie, temperatura superficial del mar, temperatura superficial del aire y fracción total de cobertura nubosa del cielo). El MEI se calcula por separado para cada uno de los doce temporadas bimensuales (Dic/Ene, Ene/Feb,..., Nov/Dic). Al revisar la evolución del MEI para los siete eventos de La Niña más intensos desde 1949 según Wolter y Timlin (1993, 1998) en la Figura 5-8 el valor bimensual para Ago-Sep de 2010 se ubica como el número 1, los valores bimensuales para Jul-Ago y Sep-Oct de 2010 clasifican como número 2 y sucede lo mismo para Dic-Ene y Ene-Feb de 2011.

Figura 5-8. Índice Multivariado ENOS (MEI), los siete eventos más intensos desde 1949

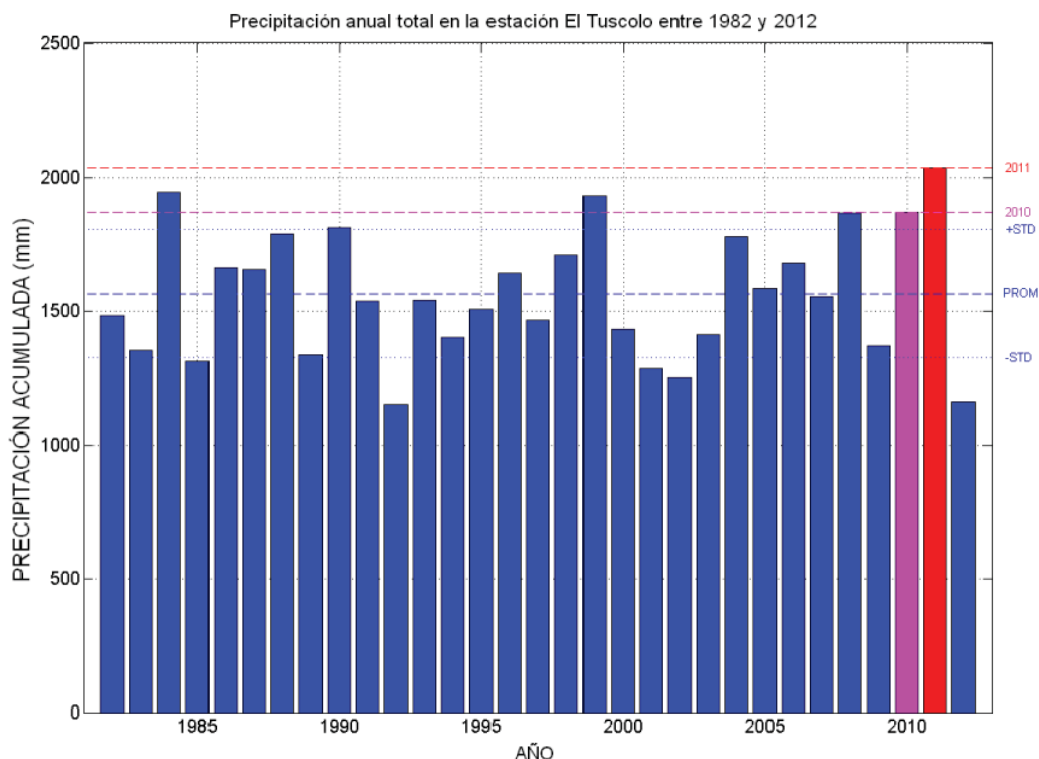
En la Figura 5-10 se muestra la lluvia total anual medida en la estación El Tuscolo desde 1982 hasta 2012; el año 2010 se muestra en color magenta, el año 2011 en color rojo, el valor promedio para el período analizado y, valor medio más y menos la desviación estándar se muestran con líneas punteadas color azul.

Al analizar este periodo de 31 años de datos históricos encontramos que 2011 muestra el máximo valor anual acumulado (2,036.90 mm/año). Es importante destacar que durante el período analizado, los años 2010 y 2011 son el único caso de dos años consecutivos con precipitaciones por encima del valor promedio más una desviación estándar.

Figura 5-10. Lluvia total anual según mediciones de la estación El Tuscolo entre 1982 y 2012

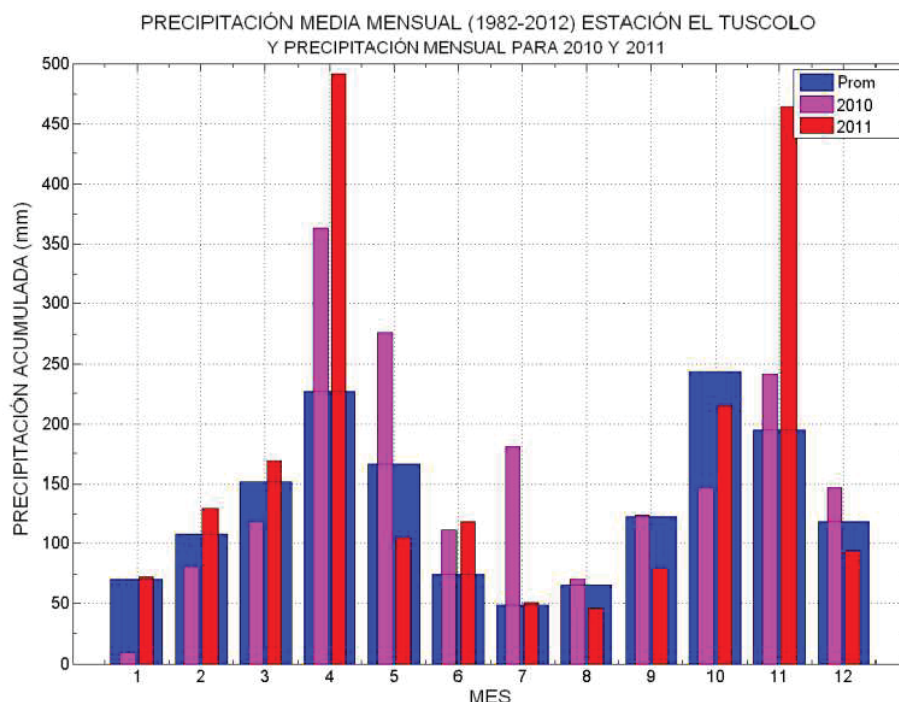
Al analizar los datos mensuales de 2010 y 2011, la evolución de la lluvia comparada con los valores promedio (Figura 5-11), se puede observar que, incluso cuando los valores del ONI son aún positivos, la tendencia es a decrecer rápidamente. El primer pico de precipitación se registró en Abril de 2010 con un

Durante 2011, Enero presentó un valor muy cercano al valor promedio, posteriormente, Febrero, Marzo y Abril presentaron valores por encima del valor promedio, con un valor especialmente alto para Abril que representó el valor más alto de precipitación acumulada en un mes (491 mm/mes) y también el mayor número de días con lluvia (24) en todo el periodo analizado. Mayo de 2011 presentó un valor por debajo del valor promedio, Junio un valor por encima del valor promedio, Julio un valor muy cercano al valor promedio. Agosto, Septiembre y Octubre presentaron valores por debajo del valor promedio, esto probablemente relacionado con una fluctuación en los valores del ONI, posteriormente otra vez Noviembre de 2011 presentó el mayor valor de lluvia acumulada (464,30 mm) y también el mayor número de días con lluvia (23) para ese mes.

Figura 5-11. Precipitación Mensual promedio (1982-2012) (barras azules), lluvia acumulada mensual para 2010 y 2011 en la estación El Tuscolo (barras magenta y rojas, respectivamente).
