ASUNTO: Informe final de Auditoría Vigencia 2014

## INFORME DE AUDITORÍA

AGENCIA NACIONAL DE INFRAESTRUCTURA -ANI-  
VIGENCIA 2014

CGR-CDIFTCEDR- N°044  
Noviembre 2015

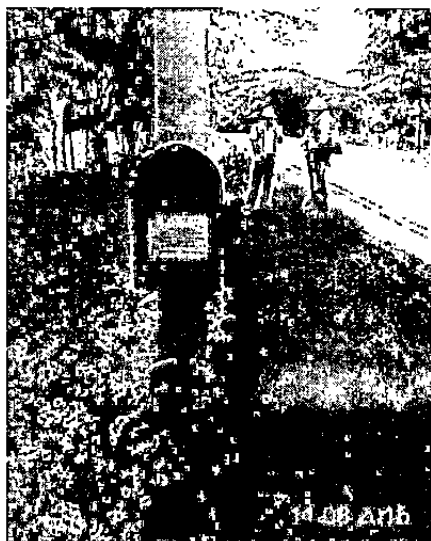
Poste SOS-Transversal de las Américas. Tramo Puerto Rey – Montería

En la visita realizada al proyecto Transversal de las Américas, en el tramo Puerto Rey – Montería cuya longitud es de 65,6 Km, se instalaron los postes SOS con la cabina de comunicación a 0,60 m del suelo, lo cual se debe a desconocimiento de fundamentos y parámetros necesarios de accesibilidad a estos elementos, así como al deficiente control de la interventoría. Lo anterior genera que el mobiliario de la vía sea disfuncional.

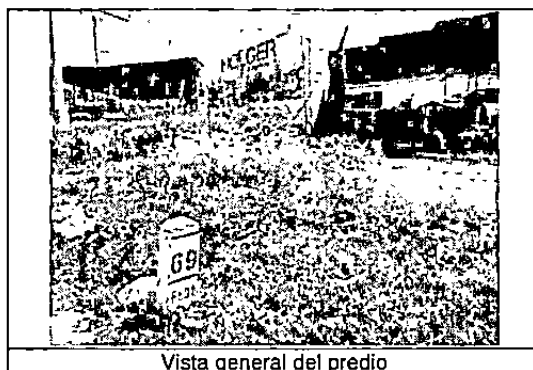
Asimismo, en un predio también en el tramo 1, en el K69+000, se observó que ya existe invasión sobre los terrenos del Estado por parte de un establecimiento de trabajo con maderas, así como también con disposición de escombros y desechos de madera.

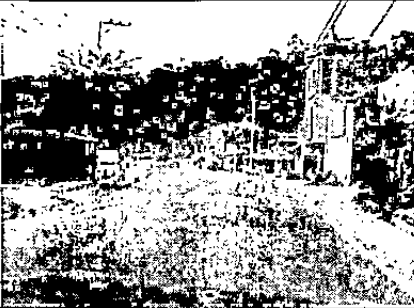
| <p>Mal estado de pavimento y cunetas, Tramo 7</p> | <p>Mal estado de pavimento, Tramo 5</p> |

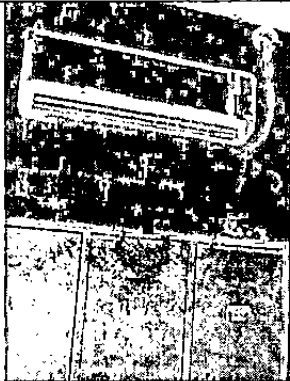
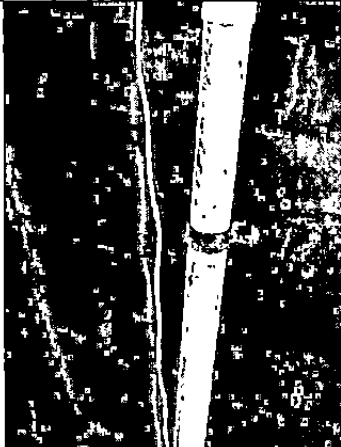
| Estación de Pesaje Neiva | |

| Estación de Pesaje Neiva | |
|---|---|
| Aire acondicionado, sin funcionamiento | Oficina, cables sin canalización |

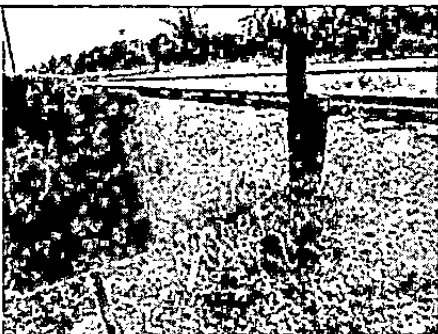
Se observó inadecuada disposición y deficiente estado de las señales provisionales de obra.

| Estado de la señalización en obra y del balasto SCO PK 745. | |

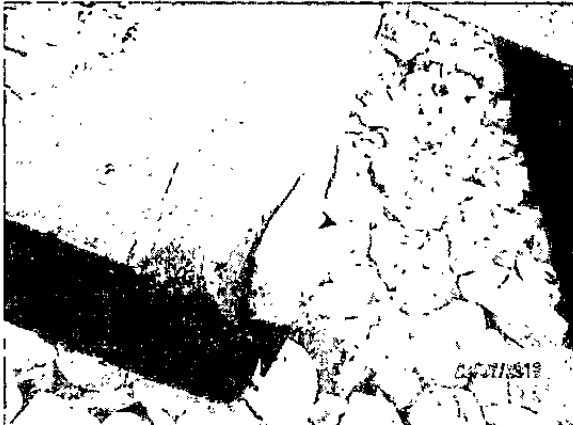
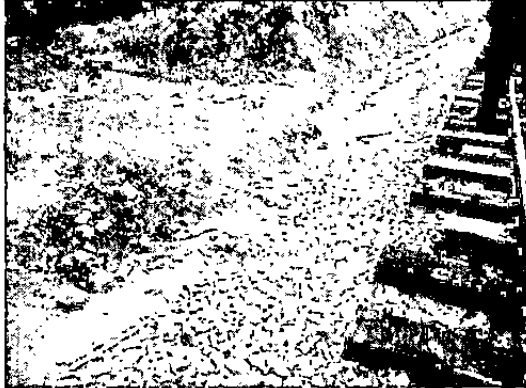
| Estado de traviesas Punto Crítico | Estado de traviesas Punto Crítico |

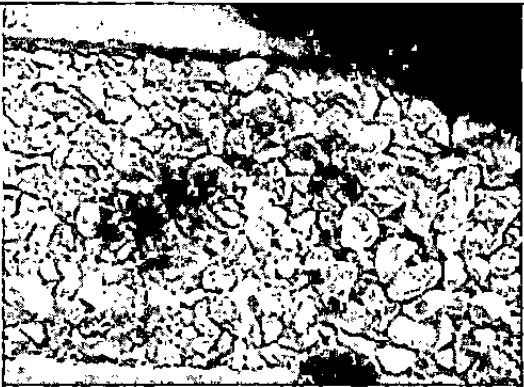
| PUNTO CRÍTICO PK 622+702.5 | Estado del balasto punto crítico |
