**ASUNTO:** Informe de auditoría a la función pública del Equipo de Coordinación y Seguimiento y de la Interventoría del proyecto carretero Cambao - Manizales.

# INFORME DE AUDITORÍA

Informe de auditoría a la función pública del Equipo de Coordinación y Seguimiento y de la Interventoría del proyecto Cambao - Manizales

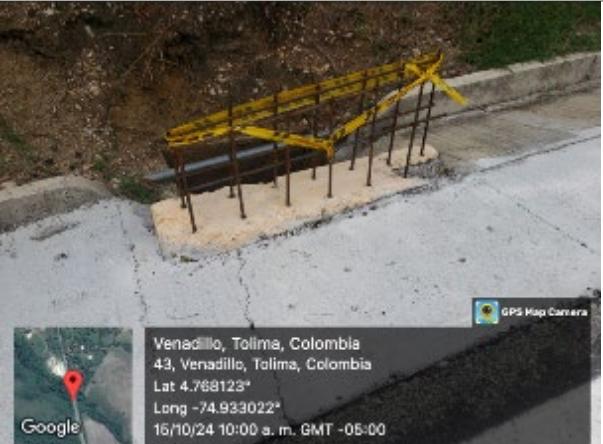
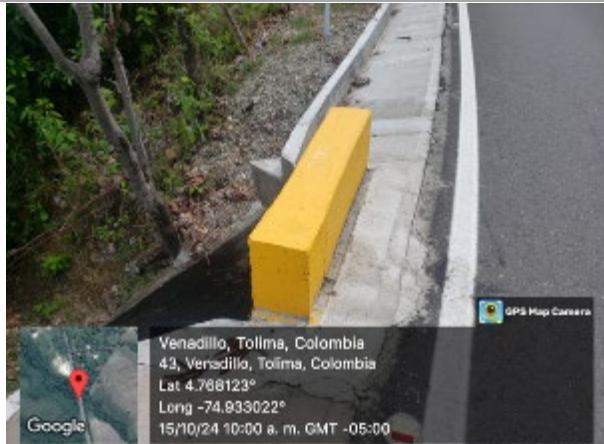
Foto 1. Guardarruedas pendiente PR53+050 R50A01 UF3.	Foto 2. Guardarruedas construido PR53+050 R50A01 UF3.

Previo a la suscripción del acta de terminación, los días 15 y 16 de octubre de 2024, la Oficina de Control Interno realizó un recorrido de verificación a la unidad funcional 3, haciendo énfasis en situaciones pendientes por atender, relacionadas con estabilidad de taludes, elementos de seguridad vial e infraestructura y equipos para la correcta operación de la vía. Pendientes que se establecieron a partir de lo reportado por la Interventoría en su informe mensual correspondiente a julio de 2024<sup>5</sup>, así:

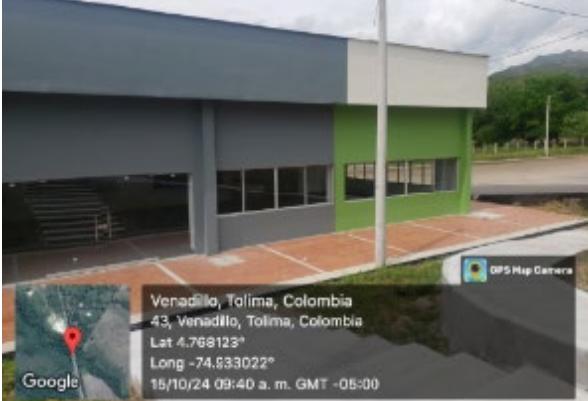
<p>Foto 3. Edificación área de servicio PR55+800 R50A01 UF3.</p>

<p><b>Fuente:</b> Visita Oficina de Control Interno en octubre de 2024.</p>	<p><b>Fuente:</b> Visita Oficina de Control Interno en octubre de 2024.</p>
<p>Se evidenció infraestructura construida para prestar servicios a los usuarios de la vía que a la fecha tiene pendientes, tales como una solución a problemas de inundación en la zona de parqueo y divisiones en las baterías sanitarias.</p>

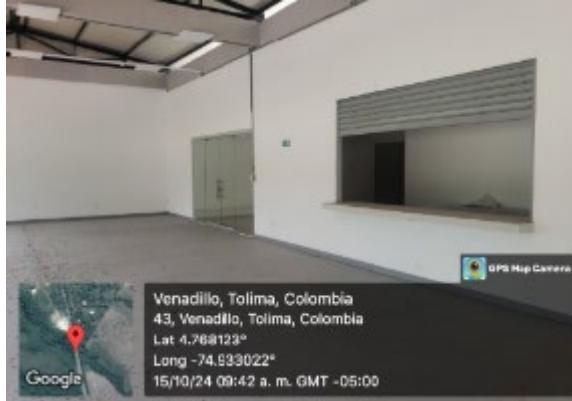
<p>Venadillo, Tolima, Colombia 43, Venadillo, Tolima, Colombia Lat 4.768123° Long -74.933022° 15/10/24 09:40 a. m. GMT -05:00</p>	<p>Foto 4. Área para comercio en área de servicio PR55+800 R50A01 UF3.</p>

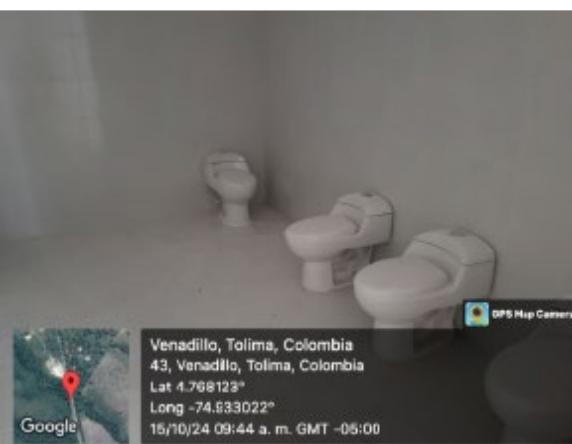
<p>Venadillo, Tolima, Colombia 43, Venadillo, Tolima, Colombia Lat 4.768123° Long -74.933022° 15/10/24 09:48 a. m. GMT -05:00</p>	<p><b>Fuente:</b> Visita Oficina de Control Interno en octubre de 2024.</p> <p>Foto 6. Baños área de servicio PR55+800 R50A01 UF3.</p>

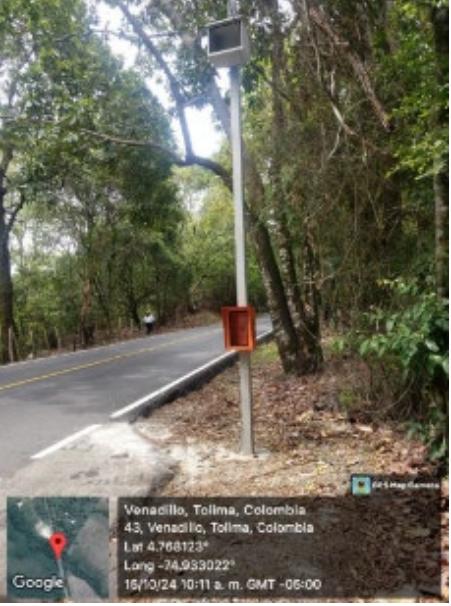
Foto 7. Poste SOS PR50+180 R50A01 UF3.	Foto 8. Poste SOS PR50+180 R50A01 UF3.

<p><b>Fuente:</b> Visita Oficina de Control Interno en octubre de 2024.</p>
Se evidenció que el Concesionario no ha instalado los equipos de comunicación en los postes SOS y que se tienen pendientes constructivos en las bahías destinadas para tal fin.	
Foto 9. Estabilización de taludes K15+300 UF3.	Foto 10. Estabilización de taludes K15+300 UF3.

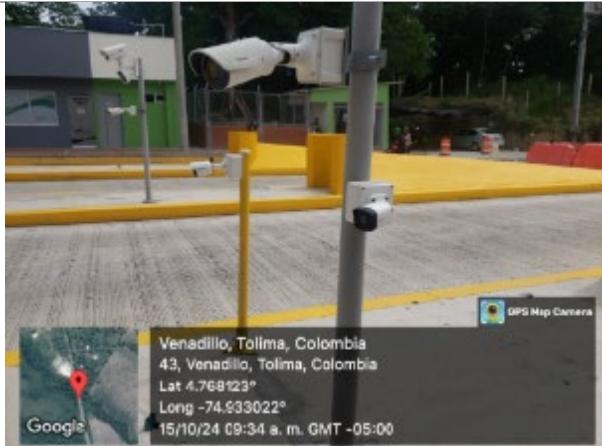
Foto 15. Cámaras Interventoría peaje Armero PR55+750 R50A01 UF3.

Se evidenció una estación de peaje terminada y en operación, con los equipos de control correspondientes de la Interventoría. Según lo evidenciado en campo y lo reportado por la Interventoría en el recorrido de auditoría, se mantienen pendientes mínimos asociados a acabados de la obra construida.

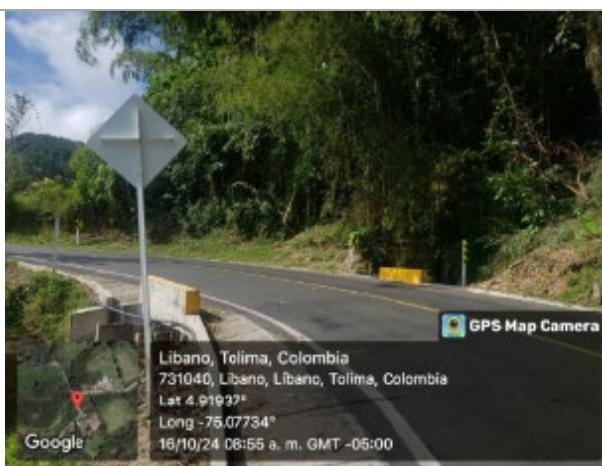
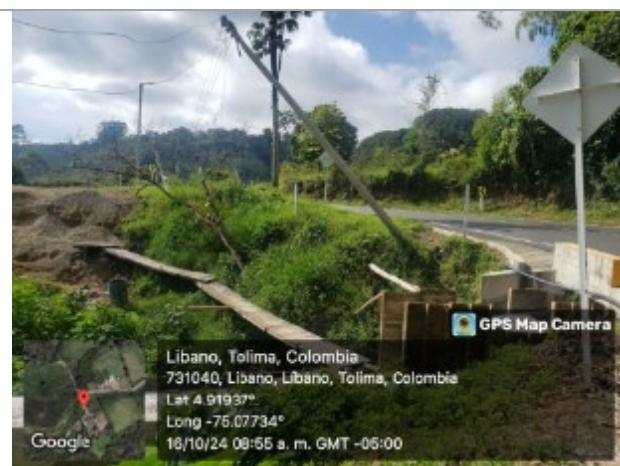
Foto 17. Cruce Villa Hermosa PR21+550 R50A01.

Por otro lado, durante el recorrido de auditoría se evidenció una afectación al talud inferior del PR21+550 de la ruta 50A01, originada por un particular en un lote privado, que podría generar impactos negativos en la seguridad y operación de la vía; frente a lo que se hizo la observación al Concesionario y a la Interventoría. Enseguida se presenta registro fotográfico al respecto:

En el cruce de Villa Hermosa (Libano) se evidenció que el propietario de un predio aledaño a la vía construye una obra de drenaje que ha afectado la estabilidad del talud inferior de la corona. En el recorrido de la auditoría se

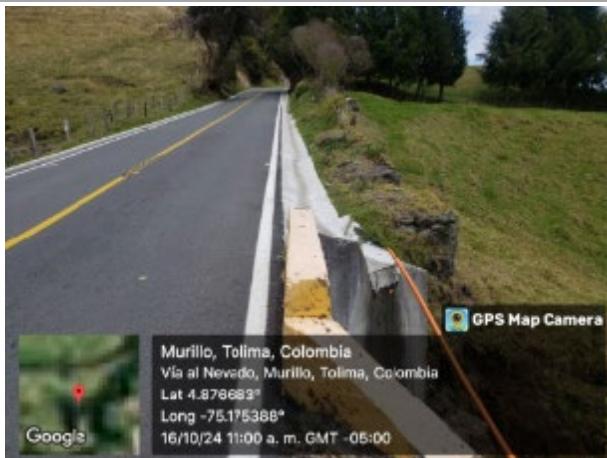
Foto 19. Fibra óptica PR38+880 R50A03 UF4.

Acorde a lo establecido en el acta de terminación de la unidad funcional 4, se evidenciaron pendientes en la construcción de pasos para la fibra óptica en puentes y pontones.

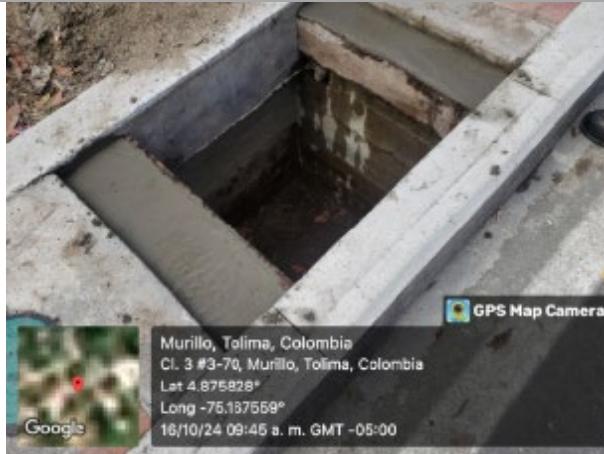
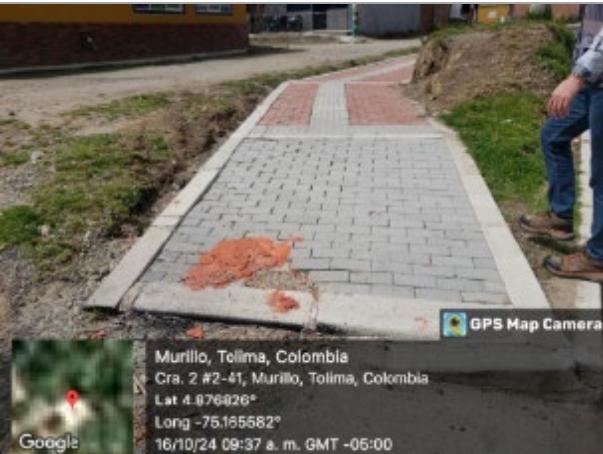
<p>Murillo, Tolima, Colombia Cl. 3 #3-70, Murillo, Tolima, Colombia Lat 4.875834° Long -75.16754° 16/10/24 09:45 a. m. GMT -05:00</p>	<p>Foto 24. Pendientes paso urbano Murillo UF4.</p>

<p>Murillo, Tolima, Colombia Cl. 3 #3-70, Murillo, Tolima, Colombia Lat 4.875828° Long -75.167559° 16/10/24 09:45 a. m. GMT -05:00</p>
<p><b>Fuente:</b> Visita Oficina de Control Interno en octubre de 2024.</p>	<p><b>Fuente:</b> Visita Oficina de Control Interno en octubre de 2024.</p>
<p>Foto 25. Pendientes paso urbano Murillo UF4.</p>

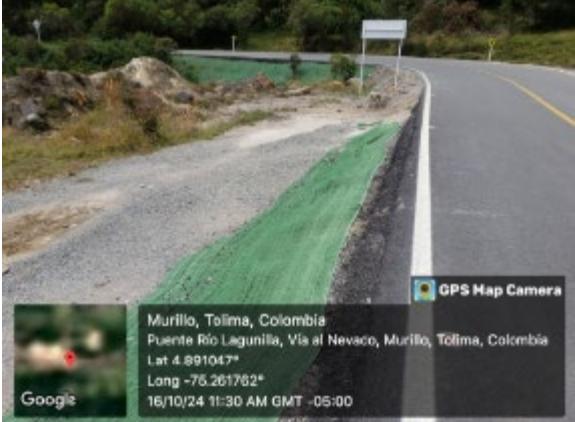
<p>Foto 29. Instalación geomanto PR28+110 R50A03 UF4.</p>

<div style="background-color: black; color: white; padding: 5px;"> <span style="float: right;">GPS Map Camera</span>         Murillo, Tolima, Colombia          Puente Río Lagunilla, Vía al Nevado, Murillo, Tolima, Colombia          Lat 4.891138°          Long -75.261753°          16/10/24 11:30 AM GMT -05:00       </div>
<p><b>Fuente:</b> Visita Oficina de Control Interno en octubre de 2024.</p> <p>Acorde a lo establecido en el acta de terminación de la unidad funcional 4, se evidenció que se tienen pendientes frente a las obras de drenaje longitudinal, tal como la finalización de la instalación de geomanto en sector del puente Lagunilla.</p>
