**ASUNTO:** Informe de auditoría a la función pública del Equipo de Coordinación y Seguimiento y de la Interventoría del proyecto carretero Popayán – Santander de Quilichao.

Informe de auditoría a la función pública del Equipo de  
Coordinación y Seguimiento y de la Interventoría del  
proyecto Popayán - Santander de Quilichao

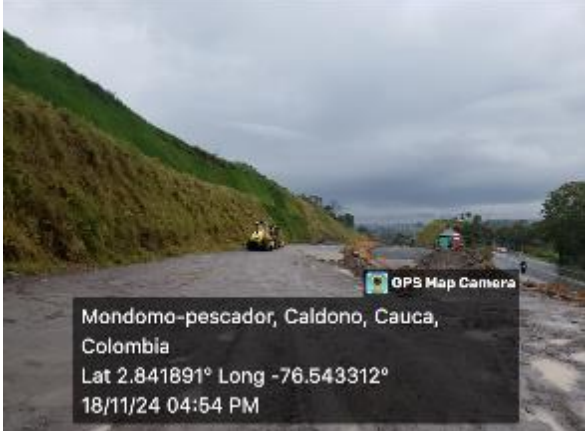
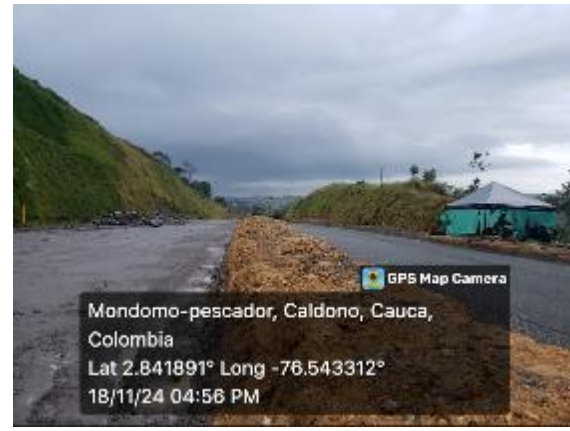
| Foto 1. Mejoramiento y construcción de segunda calzada (K5+760 CI). | Foto 2. Mejoramiento y construcción de segunda calzada (K5+760 CI). |

Se evidenciaron avances en la construcción de puentes, movimientos de tierra, estabilización de taludes, mejoramiento de la vía existente y construcción de la segunda calzada en el tramo Popayán – Piendamó, entre otras actividades, así:

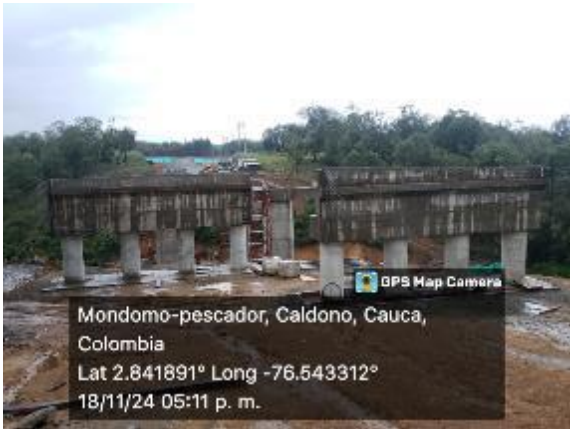
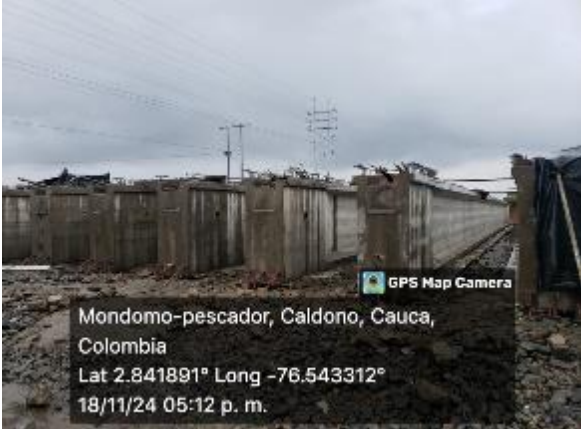
| Foto 3. Puentes K3+800. | Foto 4. Puentes K3+800. |

Se evidenciaron avances en la construcción de puentes, como es el caso de los diseñados y en construcción en el K3+800, que, según lo reportado por la Interventoría en su informe mensual No. 108, registran un avance superior al 60%. Se evidenció la disponibilidad de vigas prefabricadas en la zona pendientes de instalación.

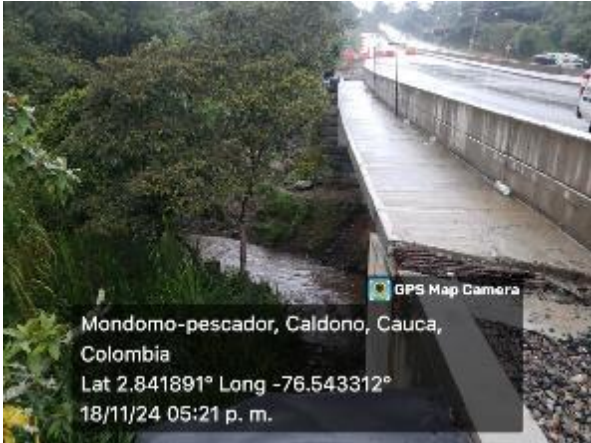
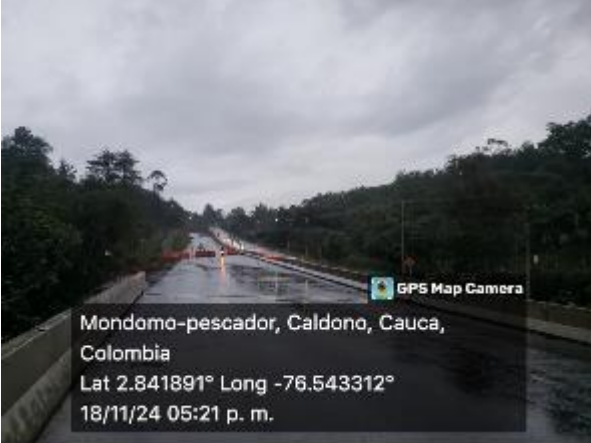
| Foto 5. Puente río Blanco K1+444,90 – K1+469,97. | Foto 6. Puente río Blanco K1+444,90 – K1+469,97. |

Evidencias de los avances en la construcción de puentes también se demuestran con la construcción del puente sobre el río Blanco, que, según lo reportado por la Interventoría en su informe mensual No. 108, registran un avance superior al 90%. Se evidenciaron pendientes asociados a la finalización de los sistemas de protección lateral (new jerseys) y juntas de dilatación.

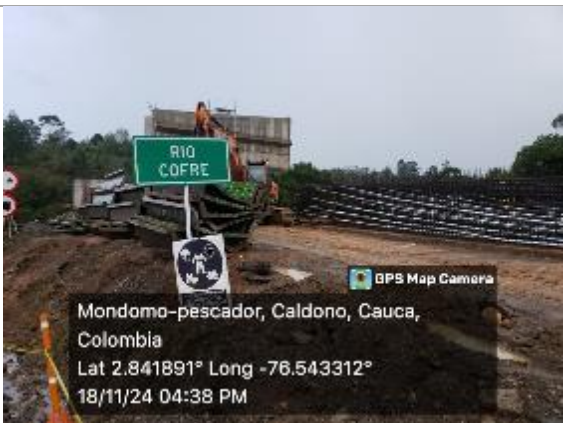
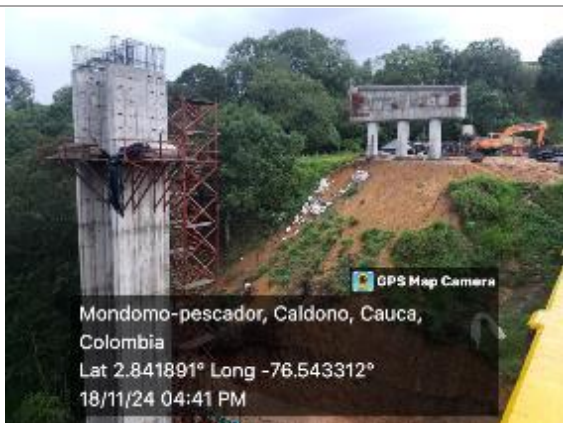
| Foto 7. Puente río El Cofre. | Foto 8. Puente río El Cofre. |
|---|---|
| <p>Se evidenció inactividad en el sector. Según el plan de obras, la construcción del puente debía finalizar en septiembre de 2024. El avance físico reportado por la Interventoría es de 15.34%, según lo presentado en la gráfica No. 4.7 de su informe mensual No. 108.</p> | |

Por otro lado, la solicitud del EER hecha a través del radicado ANI No. 20244091098902 del 5 de septiembre de 2024, tiene que ver con “(...) eventos y/o circunstancias, no imputables a la Concesión, generados con ocasión de las demoras y reprocesos ocasionados por la Interventoría”. A través de la respuesta al cuestionario de auditoría<sup>7</sup>, recibida mediante correo electrónico del 14 de noviembre de 2024, el Equipo de Coordinación y Seguimiento del Proyecto informó que “(...) Esta solicitud de EER, tal y como se ha manifestado en los comités de seguimiento se negará al Concesionario. Sin embargo, siguiendo el procedimiento para la solicitud, se recopilan los conceptos de las áreas de control y seguimiento para responder al Concesionario de una forma clara y de fondo.”

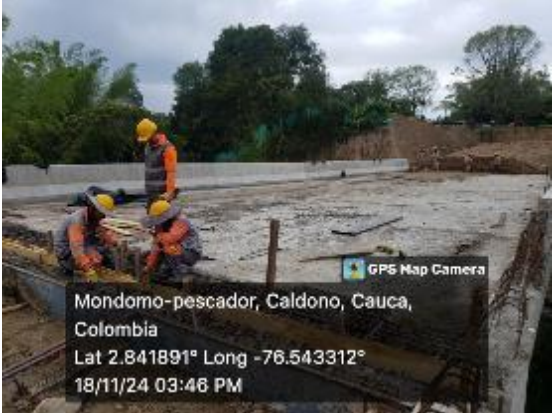
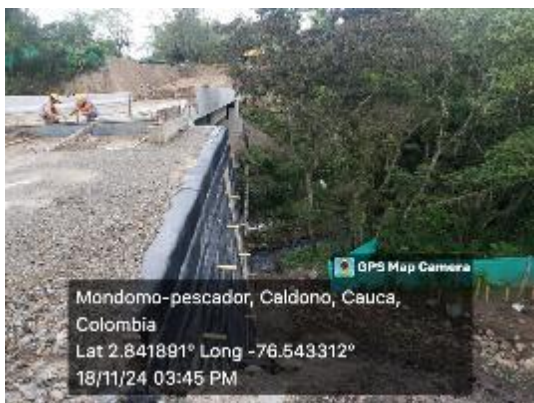
| <p>Evidencias de los avances en la construcción de puentes se demuestran con la construcción del puente sobre la quebrada Farallones, que, según lo reportado por la Interventoría en su informe mensual No. 108, registra un avance superior al 90%. En la fotografía derecha se evidencia la aplicación de medidas de protección del cauce, aspecto que ha sido motivo de seguimiento y control por parte de la Interventoría en las diferentes estructuras en construcción.</p> | |

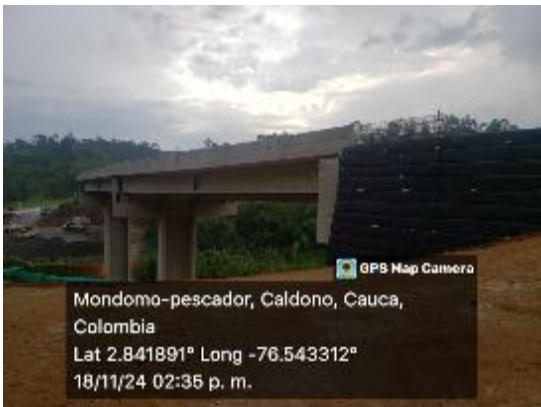
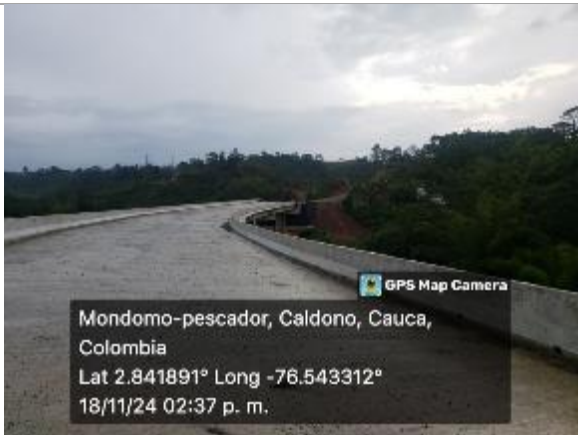
| <p>Se evidenció que a partir de los recorridos de verificación que adelanta la Interventoría se han generado alertas al Concesionario respecto al funcionamiento de los topes sísmicos instalados en diferentes puentes, como el construido sobre el río Bermejál (Ver comunicación con radicado ANI No. 20244090693692 del 11 de junio de 2024). En general, aspectos asociados a la construcción de los puentes en el proyecto ha dado lugar a la generación de</p> | |

alertas al Concesionario, e inclusive de la aplicación de plazos de cura, lo que se evidencia, por ejemplo, con el radicado ANI No. 20244091306482 del 21 de octubre de 2024.

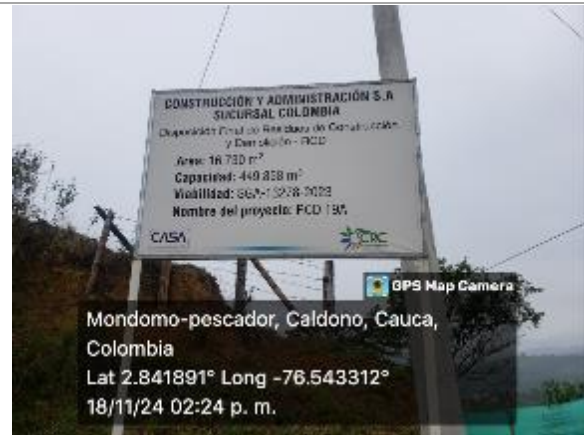
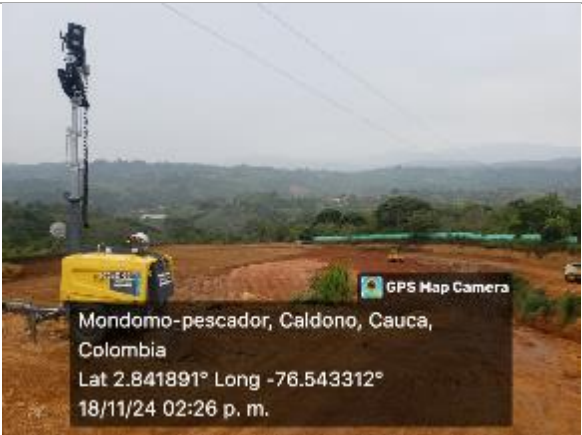
Foto 13. Zona RCD 19ª.

Se visitó la zona de residuos de construcción y demolición denominada 19ª, evidenciando que cuenta con señalización, delimitación parcial y condiciones adecuadas de drenaje. Se evidenció seguimiento y control de la Interventoría y de la ANI respecto a las zonas de RCD, a través de, por ejemplo, actas de reunión con la Subdirección de Gestión Ambiental de la Corporación Autónoma Regional del Cauca, disponibles para consulta en los papeles de trabajo de la auditoría.

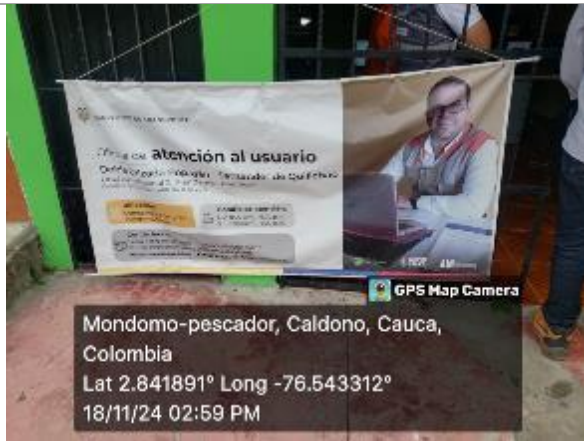
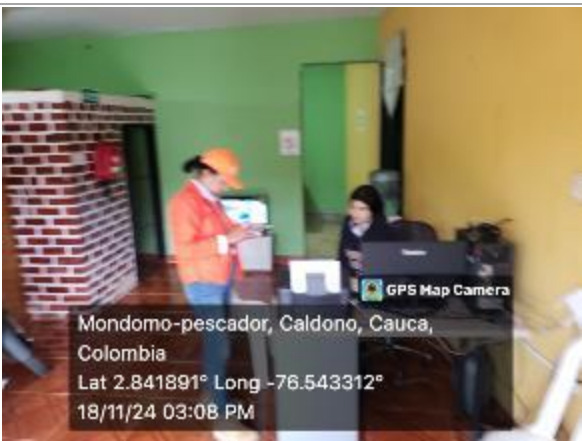
Foto 15. Oficina satelital PR49+0200.

Se evidenció disponibilidad y operación de la oficina de atención al usuario ubicada en el PR49+0200 de la ruta nacional 2504. Se evidenció que la gestión del Concesionario frente a peticiones, quejas y reclamos, ha dado lugar a la aplicación de acciones conminatorias, lo que se evidencia, por ejemplo, con la no objeción al plazo de cura otorgada por la ANI a través del oficio No. 20245020358991 del 4 de octubre de 2024.

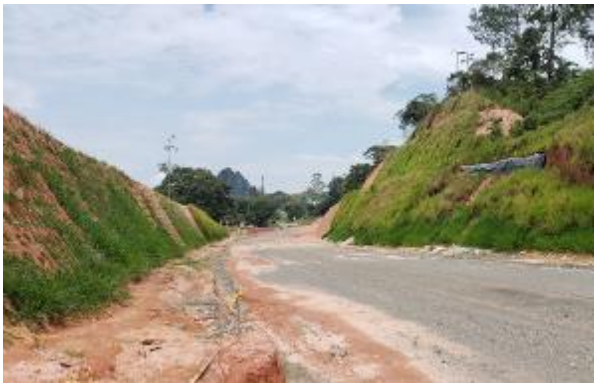
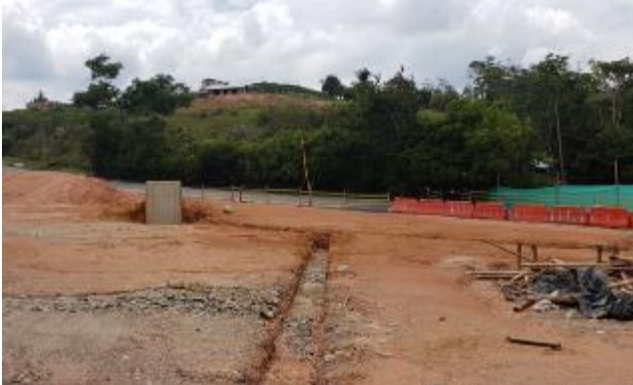
| <p>Se evidenciaron avances en la construcción de segunda calzada, estabilización de taludes y obras de drenaje. En el recorrido de auditoría, al verificar las condiciones del sector aledaño al K51+720 (CI), la Interventoría alertó al Concesionario sobre la presencia de material orgánico en la estructura de pavimento. Asimismo, se evidenció que, en general, el Concesionario ha realizado cambios en los diseños de las obras de drenaje, que deben tener el aval de la Autoridad Ambiental. En la sección 7.6 del informe mensual de interventoría No. 108 se indica que “(...) <i>la Interventoría ha señalado sobre las solicitudes presentadas por el Concesionario a la ANLA sobre cambios menores, advirtiendo que cualquier cambio en las obras establecidas en el diseño del proyecto serán a su riesgo y bajo su responsabilidad (Capítulo XIII del Contrato); así mismo, se ha advertido sobre el posible riesgo de los retrasos que puedan presentarse en el Plan de obras por dicho aspecto, así como la atención de requerimientos adicionales que la autoridad ambiental pueda llegar a requerir.</i>”</p> | |

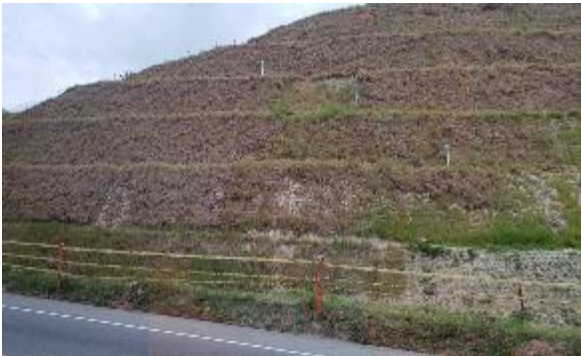
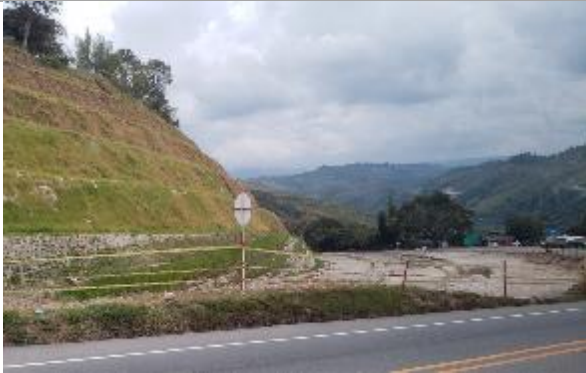
| <p>Se evidenciaron avances significativos en la estabilización de los taludes producto de la construcción de la segunda calzada y/o mejoramiento de la calzada existente. El comportamiento de la estabilización de los taludes del corredor vial es motivo de seguimiento de la Interventoría, lo que se evidencia, por ejemplo, con el contenido del capítulo “Aspectos Generales Observados por los Especialistas de Geotecnia y Estructuras de la Interventoría al corredor vial”</p> | |

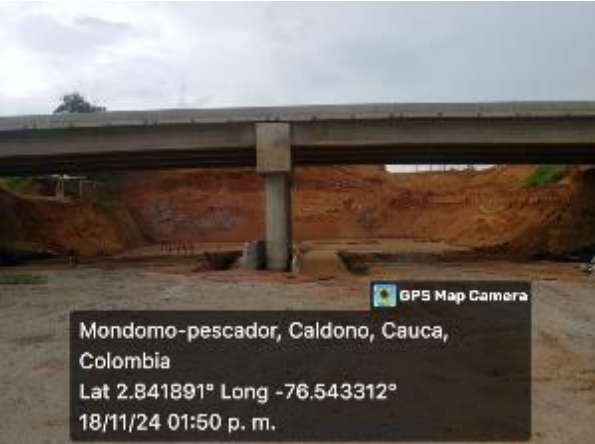
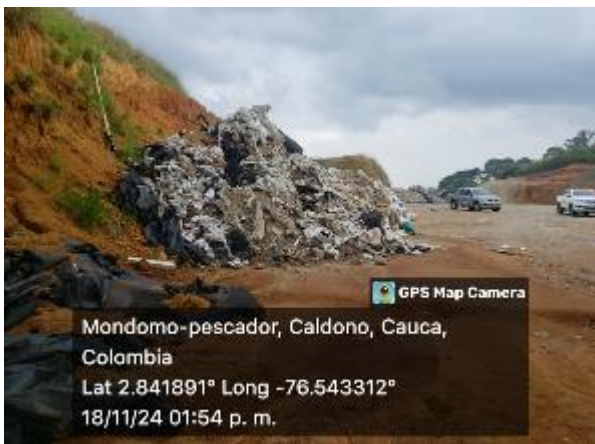
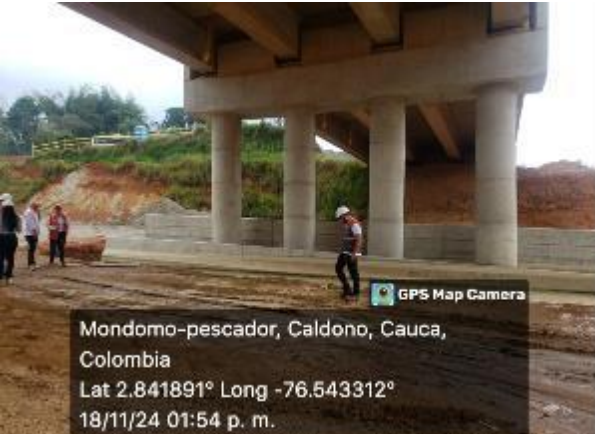
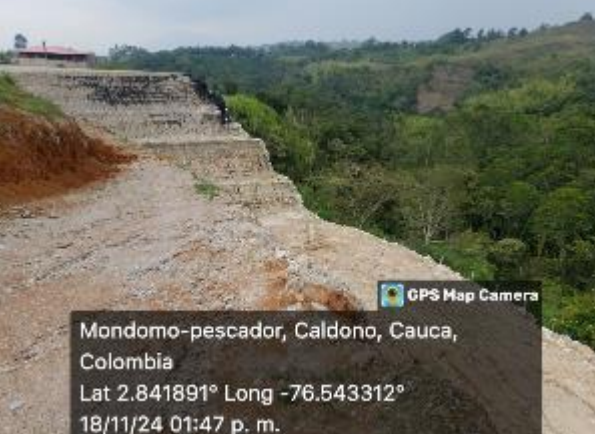
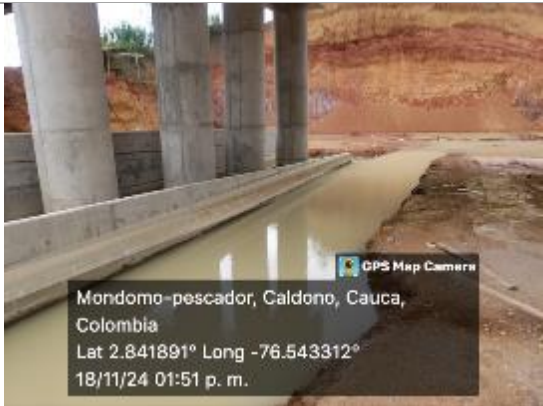
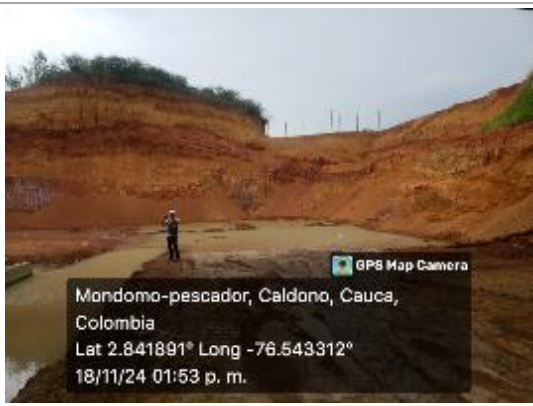
| <p align="center">Foto 21. Intersección Pescador Norte (K44+146)</p> | <p align="center">Foto 22. Intersección Pescador Norte (K44+146)</p> |

| <p>Los construcción de la intersección Pescador Norte evidencian avances en materia de puentes, y explanaciones. Se evidenció que en el proceso constructivo ha fallado una parte de las obras de contención, lo que ha generado la disposición temporal de material sobrante de obra en el sector. Asimismo, las lluvias durante el último trimestre de 2024 han dado lugar al empozamiento de aguas en diferentes sectores del proyecto, lo que se debe atender para evitar, entre otras consecuencias, la generación de zonas con bacterias y parásitos.</p> | |

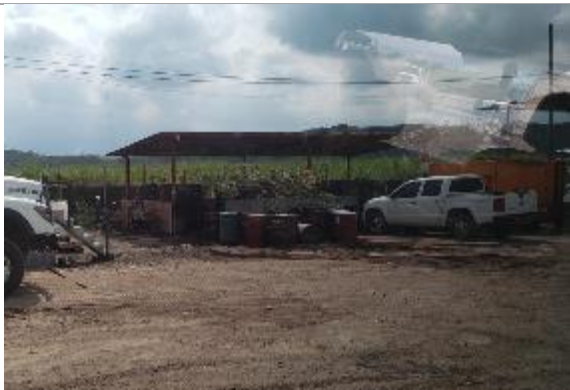
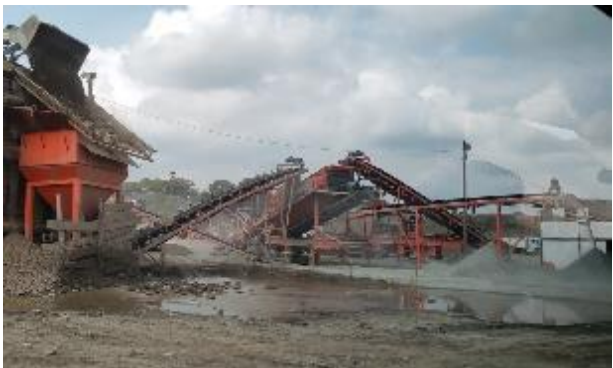
| Foto 34. Planta de asfalto y trituradora. | Foto 35. Planta de asfalto y trituradora. |
|---|---|
| <p>Se verificaron las condiciones generales de las instalaciones de la planta trituradora y planta de asfalto de Santander de Quilichao, frente a la que la Corporación Autónoma Regional del Cauca emitió la Resolución No. 0482 del 21 de abril de 2023, mediante la que se otorgó el permiso de emisiones atmosféricas para estas plantas. En la auditoría la Interventoría reportó que ha generado alertas respecto a la disposición de aceites, las cuales han sido atendidas por el administrador de las plantas. La Interventoría lleva a cabo seguimiento a estas instalaciones en el marco del programa de manejo de instalaciones temporales aplicable para el proyecto, según se evidencia en el capítulo ambiental de los informes mensuales correspondientes a agosto, septiembre y octubre de 2024.</p> | |

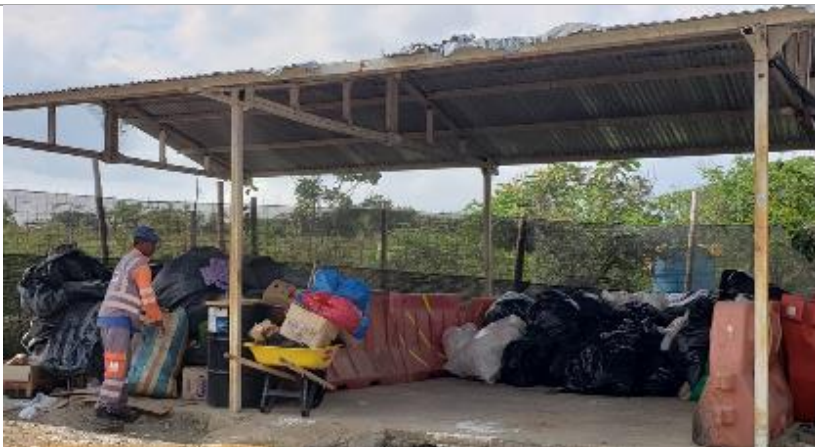
| Foto 36. Campamento PR75+880 MD. |
|---|
| <p>Se verificaron las condiciones generales del campamento ubicado en proximidades al PR75+880 de la ruta nacional 2504, haciendo énfasis en la gestión para el acopio temporal de residuos sólidos. La Interventoría lleva a cabo seguimiento a esta gestión en el marco de, por ejemplo, el programa de manejo ambiental para el adecuado manejo de residuos sólidos domésticos, industriales y peligrosos (Ficha PMA-ABIO-04), según se evidencia en el capítulo ambiental de los informes mensuales correspondientes a agosto, septiembre y octubre de 2024.</p> |

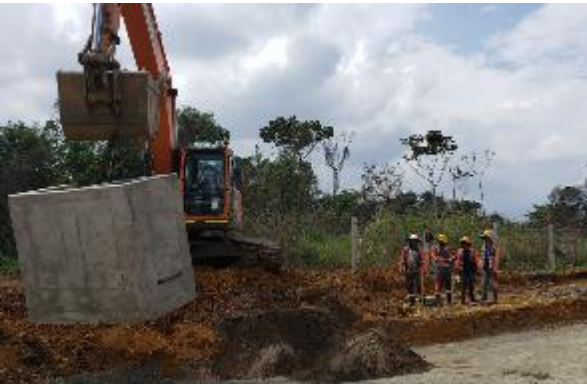
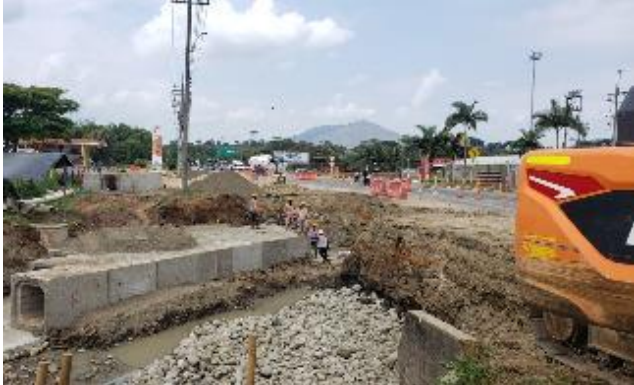
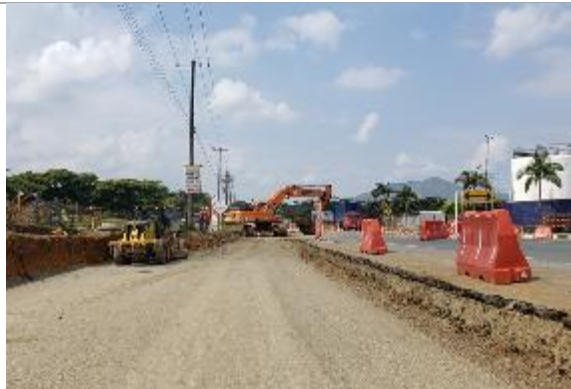
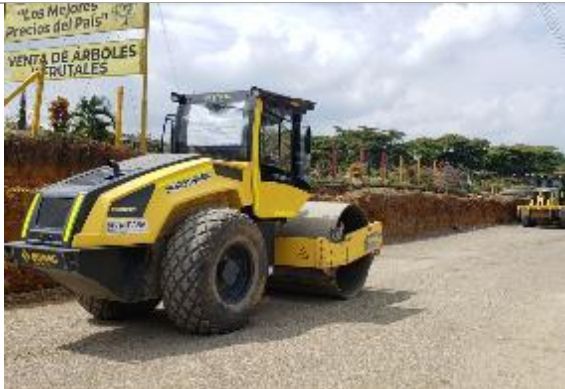
| <p>Se evidenciaron actividades de construcción asociadas al manejo y traslado de redes, obras hidráulicas y construcción de segunda calzada. Se resalta que la gestión frente a redes en el proyecto ha dado lugar a la declaración de un incumplimiento contractual mediante Resolución No. 805/19, según se precisa en la tabla 10.3 del informe mensual de interventoría No. 109, correspondiente a octubre de 2024 (Radicado ANI No. 20244091412072 del 13 de noviembre de 2024). Asimismo, según el seguimiento a los riesgos del contrato de concesión que lleva a cabo la Interventoría, con corte a agosto de 2024 (Ver matriz de riesgos del informe mensual correspondiente a agosto de 2024 – radicado ANI No. 20244091262032), “Respecto a las actividades en la ejecución del traslado de redes, se evidencia un atraso considerable con un porcentaje del 69.5%, por lo que se requiere un plan de acción para las intervenciones incluidas en el Plan de Traslado y/o manejo de redes que aún se encuentran pendiente de ejecutar y de esta manera superar los retrasos que se registran en el Plan de obra vigente.”</p> | |

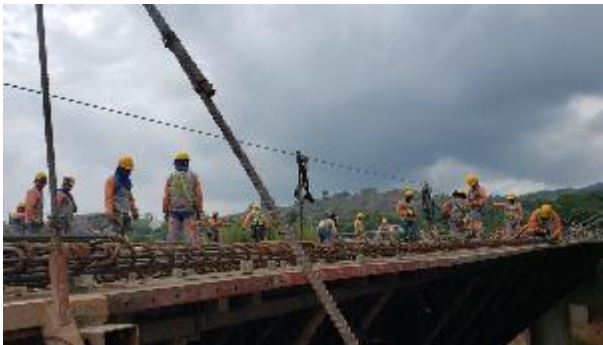
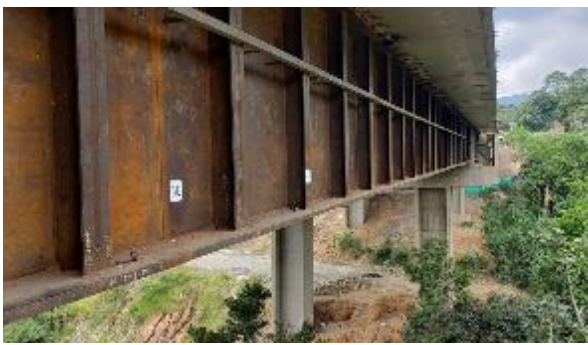
| <p>Se evidenció que a partir de los recorridos de verificación que adelanta la Interventoría se han generado alertas al Concesionario respecto al funcionamiento de los apoyos instalados en diferentes puentes, como el construido sobre la quebrada La Cascada (Ver comunicación con radicado ANI No. 20244090693692 del 11 de junio de 2024). En general, aspectos asociados a la construcción de los puentes en el proyecto ha dado lugar a la generación de alertas al Concesionario, inclusive de la aplicación de plazos de cura, lo que se evidencia, por ejemplo, con el radicado ANI No. 20244091306482 del 21 de octubre de 2024.</p> | |

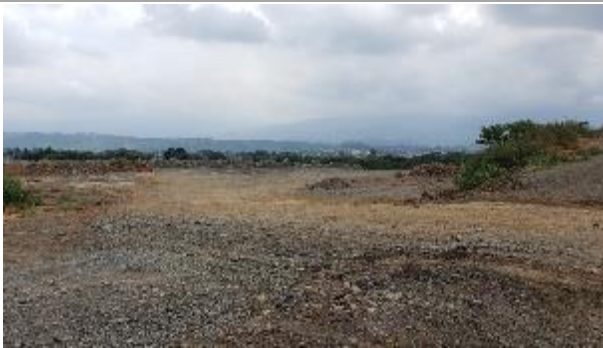
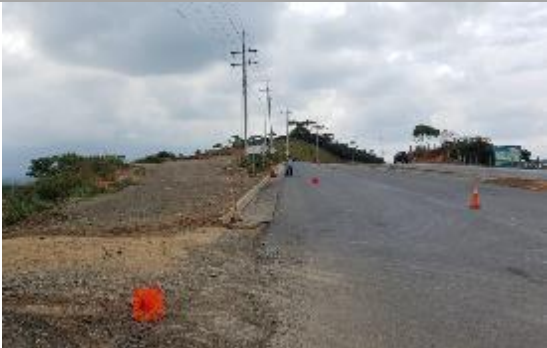
| <p>Se verificaron las condiciones del ZODME 42, evidenciando condiciones adecuadas respecto al manejo de aguas. En campo se hizo la observación de ausencia de delimitación del área y de señalización, lo que ha sido motivo de hallazgos de la Contraloría General de la República en otros proyectos a cargo de la ANI, según se evidencia en la base de datos del Plan de Mejoramiento Institucional, disponible para consulta en el enlace <a href="https://www.ani.gov.co/planes/plan-de-mejoramiento-institucional-pmi-21719">https://www.ani.gov.co/planes/plan-de-mejoramiento-institucional-pmi-21719</a></p> <p>Con ocasión de la observación, la Interventoría informó que la entidad encargada de otorgar el permiso para el uso del ZODME 42 fue la Corporación Autónoma Regional del Cauca, quien, en reunión de seguimiento ambiental a las zonas de residuos de construcción y demolición del 19 de octubre de 2023, con la participación de la ANI, la</p> | |
