ASUNTO: Informe de auditoría a la función pública de la Interventoría y de la Supervisión del contrato de obra número VE – 508 – 2021, suscrito entre la Agencia Nacional de Infraestructura y el Consorcio San Felipe, proyecto férreo La Dorada – Chiriguaná.

INFORME DE AUDITORÍA

Informe de auditoría a las funciones públicas de supervisión y de interventoría asociadas al proyecto férreo La Dorada - Chiriguaná

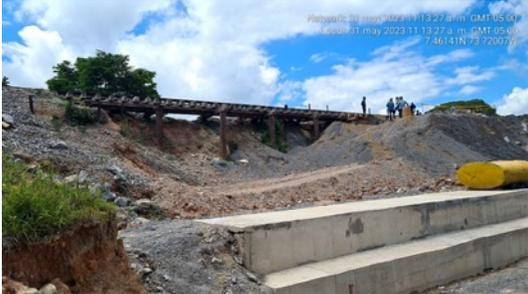
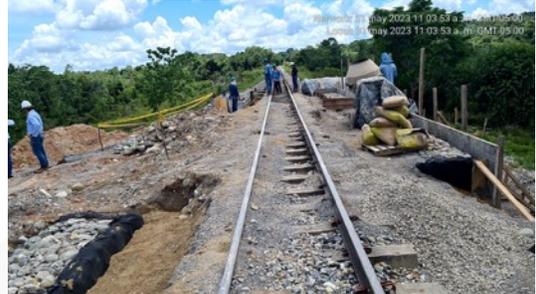
<p>Foto 1. Obra de estabilización de terraplén en el PK493+450</p>	<p>Foto 2. Obra de estabilización de terraplén en el PK493+450</p>

<p>Fuente: Registro fotográfico de la Oficina de Control Interno en visita adelantada el 31-05-2023.</p>
<p>Se evidenció el avance de las obras encaminadas a lograr la estabilización del terraplén en el punto inestable. El avance registrado para la finalización del mes de marzo de 2023 se encontraba en 7.9%, siendo por tanto mayor a la fecha de la inspección.</p>	
<p>Foto 3. Obra de estabilización de terraplén en el PK372+250</p>	<p>Foto 4. Obra de estabilización de terraplén en el PK372+250</p>

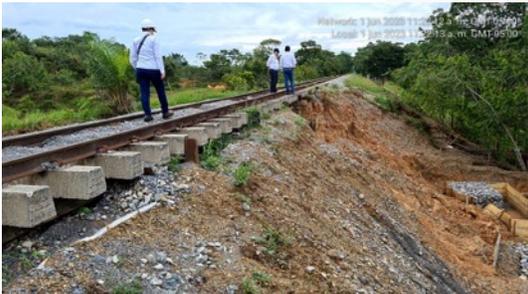
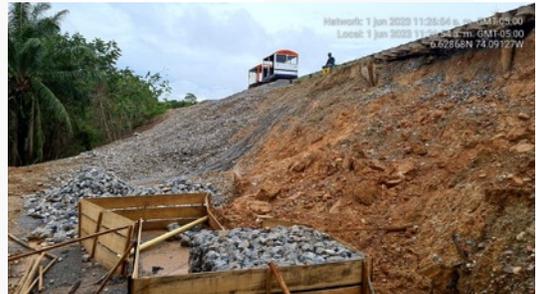
<p>Se evidencia el avance de la obra de estabilización. Se observa daño ocasionado por deslizamiento de material previo a la visita. El avance de las obras para estabilización del terraplén en el sitio inestable se encontraba en 0% para la fecha del informe de marzo de 2023.</p>

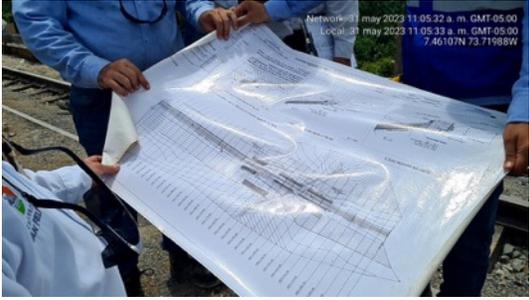
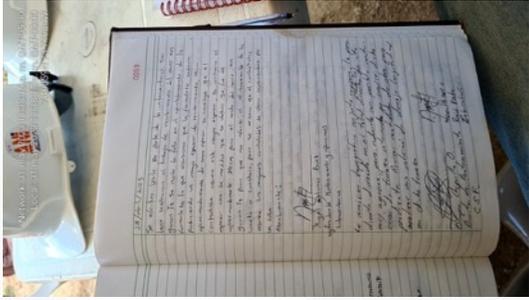
<p>Foto 5. Obra de estabilización de terraplén en el PK493+450</p>	<p>Foto 6. Control de obra de estabilización de terraplén en el PK493+450</p>

<p>Fuente: Registro fotográfico de la Oficina de Control Interno en visita adelantada el 31-05-2023.</p>	<p>Fuente: Registro fotográfico de la Oficina de Control Interno en visita adelantada el 31-05-2023.</p>
<p>Se evidencia la disponibilidad de los diseños, en el sitio se ubica un inspector de la Interventoría y se lleva registro de las novedades en la bitácora, con el control y firma de la dirección de operación y mantenimiento de interventoría, así como del ingeniero residente de interventoría.</p>

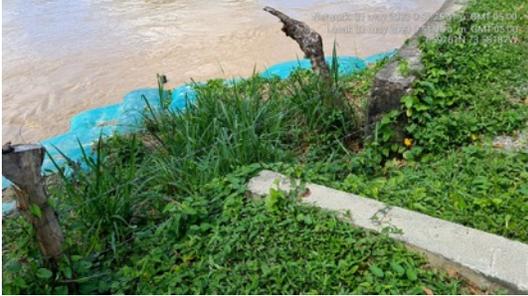
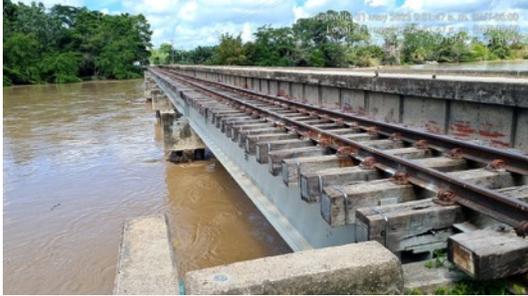
<p>Foto 7. PK515. Obra ejecutada protección estribo norte puente sobre río Lebrija.</p>	<p>Foto 8. PK515. Mantenimiento estructura puente sobre el río Lebrija.</p>

<p>Fuente: Registro fotográfico de la Oficina de Control Interno en visita adelantada el 31-05-2023.</p>
<p>Se evidencia la realización de obras de mantenimiento de la estructura que incluye la limpieza con chorro de arena y la protección tanto del puente como del estribo norte mediante la instalación de bolsacretos. En el sitio se evidenció una traviesa de concreto que no ha sido adecuadamente dispuesta.</p>	
<p>Foto 9. PK325+010. Rehabilitación de la alcantarilla.</p>	<p>Foto 10. PK322+146. Rehabilitación de la alcantarilla.</p>

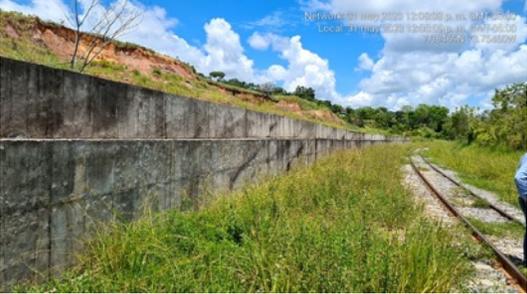
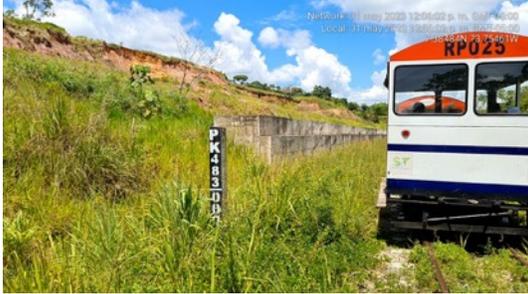
Foto 11. PK483+000. Obra de estabilización.	Foto 12. PK483+000. Obra de estabilización.

<p>Fuente: Registro fotográfico de la Oficina de Control Interno en visita adelantada el 31-05-2023.</p>	<p>Fuente: Registro fotográfico de la Oficina de Control Interno en visita adelantada el 31-05-2023.</p>
<p>Se evidencia la obra de estabilización del talud efectuada en el sitio. Se observa desprendimiento del material de las terrazas realizadas en el talud, y condiciones por debajo del estándar para la limpieza del corredor (falta de rocería) y de las obras de drenaje.</p>	
Foto 13. PK359+250. Obra de estabilización.	Foto 14. PK224+500. Obra de estabilización.

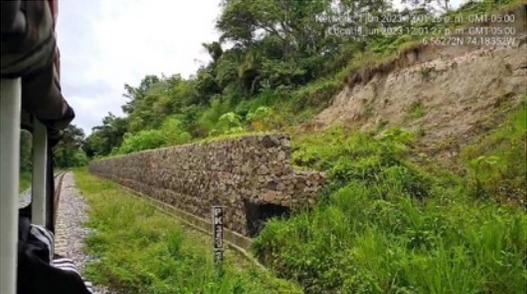
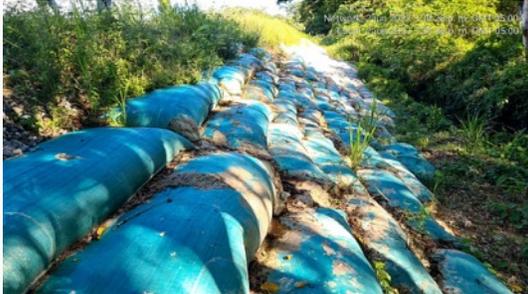
<p>Fuente: Registro fotográfico de la Oficina de Control Interno en visita adelantada el 01-06-2023.</p>	<p>Fuente: Registro fotográfico de la Oficina de Control Interno en visita adelantada el 02-06-2023.</p>
<p>Se evidencian las obras de estabilización realizadas, de la siguiente forma: en el PK 359 se construyó un muro de gaviones para protección y en el PK 224 se estabilizó la banca con un muro de bolsacreto y relleno. Se observa desprendimiento del material en el talud del PK 359, y condiciones bajo estándar para la limpieza del corredor (falta de rocería) y de las obras de drenaje.</p>

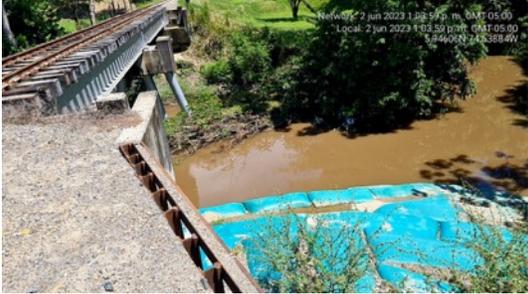
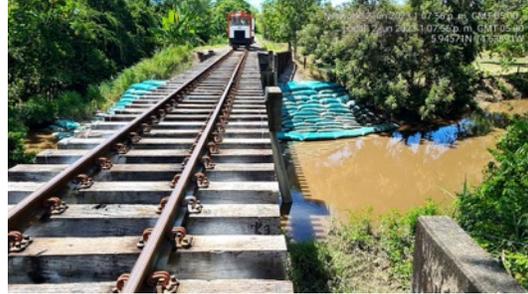
<p>Foto 15. PK 258+409. Puente Tolones.</p>	<p>Foto 16. Estribo norte del puente Tolones.</p>

<p>Fuente: Registro fotográfico de la Oficina de Control Interno en visita con fecha 02-06-2023.</p>	<p>Fuente: Registro fotográfico de la Oficina de Control Interno en visita con fecha 02-06-2023.</p>
<p>Se evidenció el trabajo realizado de protección en el estribo norte del puente. La estructura del puente fue objeto de limpieza con chorro de arena y pintura. Existe observación por parte de la Contraloría General de la República respecto a la fijación de las traviesas de madera al puente, la cual es objeto de análisis en el presente informe en el apartado de atención a requerimientos de las Entidades.</p>	
<p>Foto 17. PK234+586. Obra construcción de alcantarilla con tubería en concreto</p>	<p>Foto 18. PK234+586. Obra construcción de alcantarilla con tubería en concreto</p>

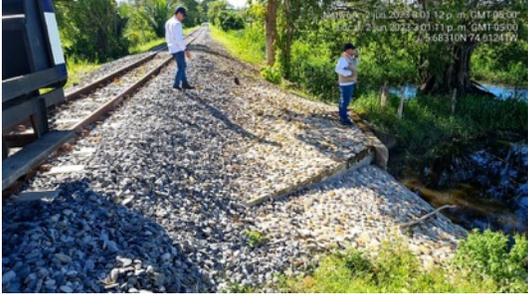
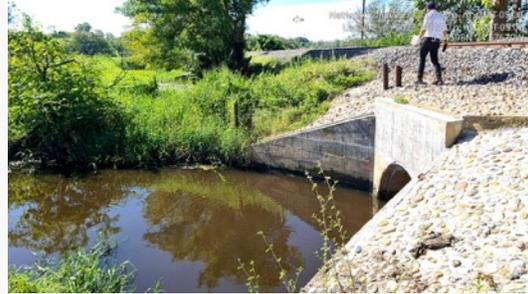
<p>Se evidencia la obra construida, alcantarilla con tubería en concreto, cambio de tubería y reconstrucción de cabezotes. Obra ejecutada con rubro correspondiente a Obras complementarias, ítem construcción de alcantarillas.</p>

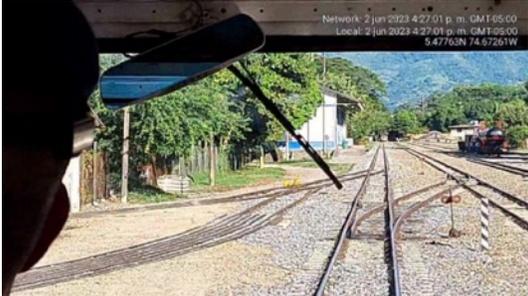
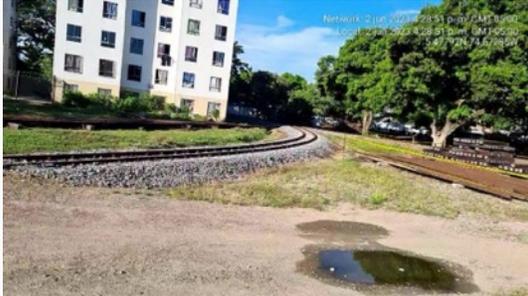
<p>Se evidencia la obra construida, triángulo de inversión con elementos de vía de 2do uso, al nororiente de los patios de la estación Ferro México, en La Dorada (Caldas).</p>

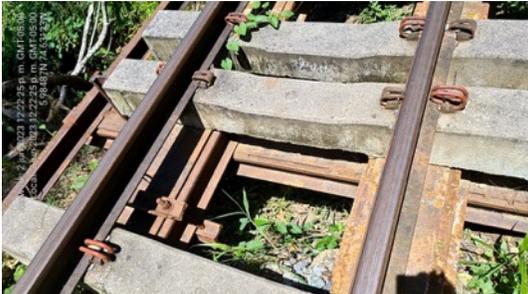
<p>Foto 23. PK263+055. Obra pilotaje estabilización punto crítico por alcantarilla colapsada.</p>	<p>Foto 24. PK263+055. Obra pilotaje estabilización punto crítico por alcantarilla colapsada.</p>

<p>Fuente: Registro fotográfico de la Oficina de Control Interno en visita adelantada 2-06-2023.</p>	<p>Fuente: Registro fotográfico de la Oficina de Control Interno en visita adelantada 2-06-2023.</p>
<p>Se evidencia la estabilización del punto crítico por colapso de la alcantarilla. En el sitio la intervención mediante construcción de estructura de soporte temporal permite la operación en condiciones de seguridad sobre la vía férrea.</p>

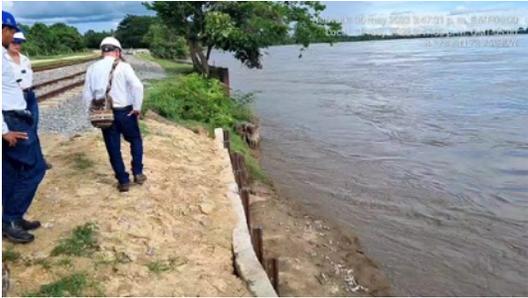
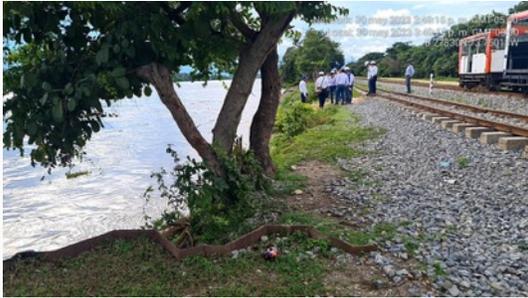
<p>Foto 27. PK602+074 hasta el PK602+190. Socavación de la banca por acción del río Magdalena.</p>	<p>Foto 28. PK602+074 hasta el PK602+190. Vista desde el final del tablestacado instalado en anterior contrato de obra.</p>

<p>Fuente: Registro fotográfico de la Oficina de Control Interno en visita adelantada el 30-05-2023.</p>	<p>Fuente: Registro fotográfico de la Oficina de Control Interno en visita adelantada el 30-05-2023.</p>
<p>Se evidencia el daño a la banca reportado por la Interventoría y la mitigación temporal realizada por el Contratista como parte del mantenimiento realizado. En el punto se requiere el diseño e implementación de una solución de protección definitiva.</p>

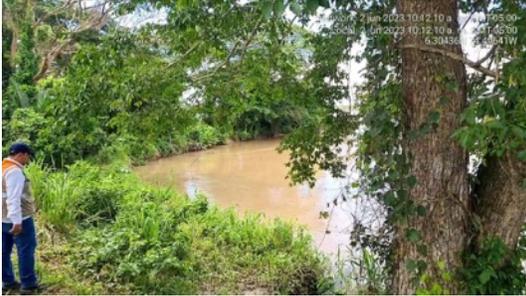
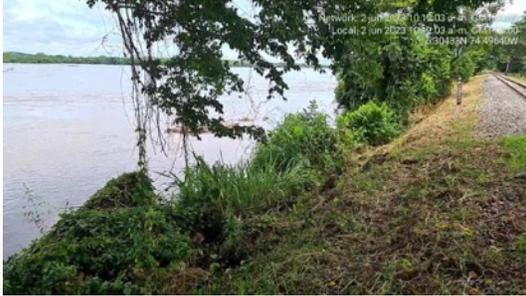
<p>Foto 29. PK307+750 hasta el PK308+030. Socavación de la banca por acción del río Magdalena.</p>	<p>Foto 30. PK307+750 hasta el PK308+030. Socavación de la banca por acción del río Magdalena.</p>

<p>Fuente: Registro fotográfico de la Oficina de Control Interno en visita adelantada el 02-06-2023.</p>	<p>Fuente: Registro fotográfico de la Oficina de Control Interno en visita adelantada el 02-06-2023.</p>
<p>Se evidencia el daño a la banca reportado por la Interventoría. El registro de la alerta y recomendación se encuentra en el capítulo 10, conclusiones, del informe mensual de Interventoría.</p>

- Obras que evidenciaron daños, que fueron registradas y hacen parte del seguimiento al estado de la vía. Algunas de ellas han sido intervenidas de manera parcial para recuperar las condiciones de operación segura, pero requieren de una intervención mayor para garantizar la estabilidad futura del corredor.

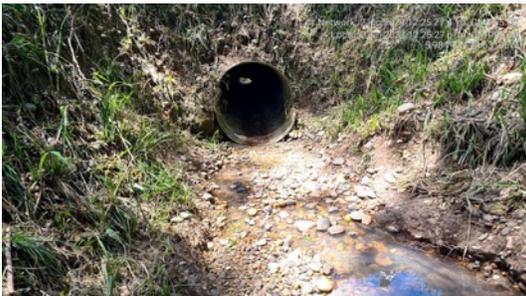
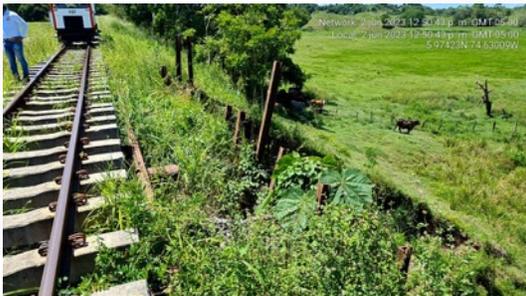
<p>Foto 31. PK 263+055. Alcantarilla para ser intervenida.</p>	<p>Foto 32. PK 261+787. Desestabilización de banca.</p>

<p>Fuente: Registro fotográfico de la Oficina de Control Interno en visita adelantada el 02-06-2023.</p>	<p>Fuente: Registro fotográfico de la Oficina de Control Interno en visita adelantada el 02-06-2023.</p>
<p>Se evidencian correcciones y obras que deben ser realizadas, posteriores a la estabilización lograda con pilotaje y estructura instalada.</p>

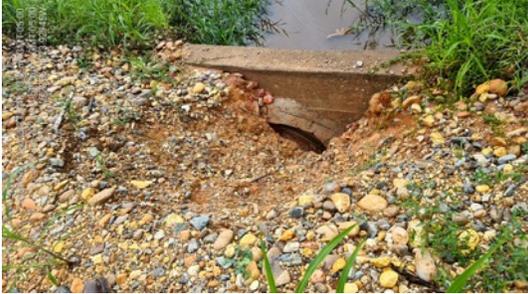
<p>Foto 33. PK 405+280. Banca desestabilizada por alcantarilla colapsada. Costado derecho.</p>	<p>Foto 34. PK405+280. Alcantarilla colapsada. Costado izquierdo.</p>

<p>Fuente: Registro fotográfico de la Oficina de Control Interno en visita adelantada el 01-06-2023.</p>	<p>Fuente: Registro fotográfico de la Oficina de Control Interno en visita adelantada el 01-06-2023.</p>
<p>Se evidencian correcciones y obras que deben ser realizadas, para la atención de estructura de alcantarilla que se encuentra colapsada, no hay recursos presupuestados para la obra. La obra de emergencia para estabilización del talud se inició en marzo 2023.</p>

Las intervenciones definitivas necesarias no cuentan con una asignación presupuestal y dada la cercana finalización del contrato, así como el elevado costo previsto de las obras de mitigación, se evidencia que serán puntos que prevalecerán una vez éste sea culminado. En consecuencia, se emite una alerta para que estos sitios ya determinados sean atendidos de manera prioritaria en los contratos siguientes. El diagnóstico trimestral con corte a marzo 2023 radicado por la Interventoría Consorcio Interventor Férreo AIGC bajo el número ANI 20234090602502, relaciona un total de 60 alcantarillas en mal estado o colapsadas.

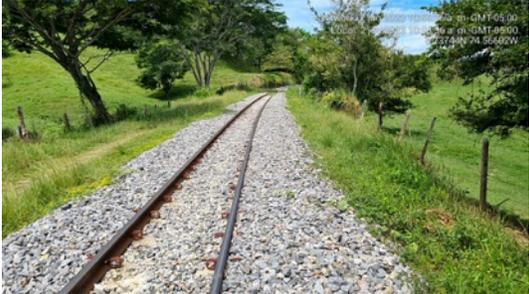
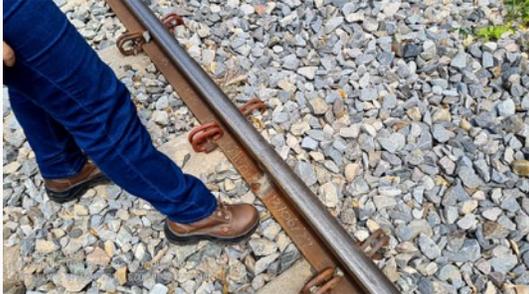
<p>Foto 35. PK 295+871/PK293+507. Instalación de riel perfil de 90 lb/yd, en la variante Nare.</p>	<p>Foto 36. PK 296+442/PK296+231. Instalación de riel perfil de 90 lb/yd, en la variante Nare.</p>

<p>Fuente: Registro fotográfico de la Oficina de Control Interno en visita adelantada el 02-06-2023.</p>	<p>Fuente: Registro fotográfico de la Oficina de Control Interno en visita adelantada el 02-06-2023.</p>
<p>Se evidenció riel instalado de 90 lb/yd en el sector inspeccionado de la denominada variante Nare en el tramo del PK296 a PK 293, con instalación de riel de tipo usado, sujeciones, y uniones mediante soldadura aluminotérmica sobre traviesas de concreto.</p>

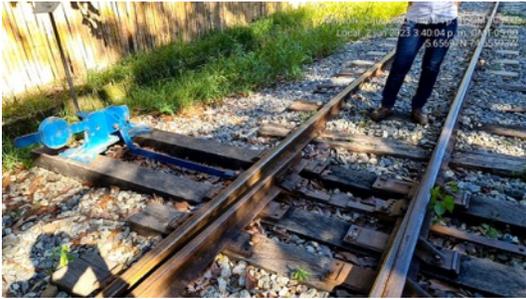
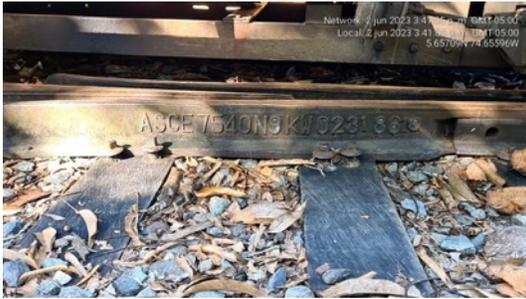
<p>Foto 37. PK 223+769. Mantenimiento a cambia vías sur estación La Agustina.</p>	<p>Foto 38. PK 223+769. Mantenimiento a cambia vías sur estación La Agustina.</p>

<p>Fuente: Registro fotográfico de la Oficina de Control Interno en visita con fecha 02-06-2023.</p>	<p>Fuente: Registro fotográfico de la Oficina de Control Interno en visita con fecha 02-06-2023.</p>
<p>Se evidenció el trabajo de mantenimiento y cambio de traviesas en el aparato cambiavías de modelo coreano, intervención realizada dentro del mantenimiento al grupo de cambiavías.</p>

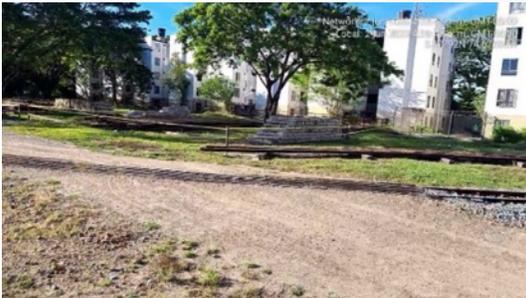
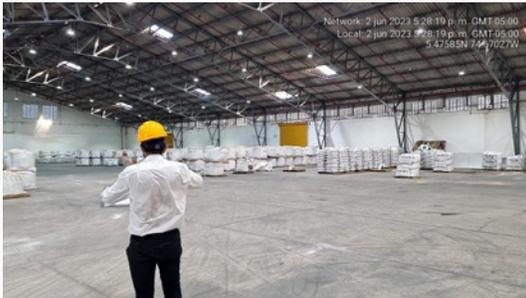
<p>Foto 39. PK 202+200. Cerramiento en malla de la estación Ferro México (La Dorada)</p>	<p>Foto 40. PK Bodega IDEMA, en La Dorada (Caldas)</p>

<p>Fuente: Registro fotográfico de la Oficina de Control Interno en visita hecha el 01-06-2023.</p>	<p>Fuente: Registro fotográfico de la Oficina de Control Interno en visita hecha el 02-06-2023.</p>
<p>Se evidenció la inversión registrada para las instalaciones ubicadas en la estación Ferro México en La Dorada (Caldas) y anexas, con cargo al ítem de Reparaciones locativas del rubro de mantenimiento del corredor.</p>

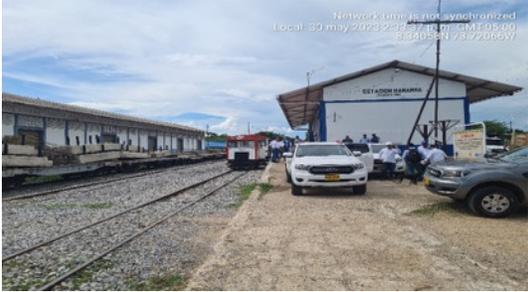
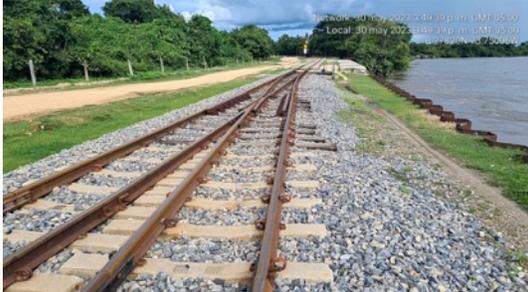
<p>Foto 41. PK 604+780. Estación Gamarra (Cesar)</p>	<p>Foto 42. PK 601+750. Ramal Capulco.</p>

<p>Fuente: Registro fotográfico de la Oficina de Control Interno en visita adelantada el 30-05-2023.</p>	<p>Fuente: Registro fotográfico de la Oficina de Control Interno en visita adelantada el 30-05-2023.</p>
<p>Ubicación del inicio del recorrido de verificación en la estación Gamarra, con logística visible de la Interventoría Consorcio Interventor Férreo AIGC.</p>	<p>Se evidencian los trabajos de mantenimiento realizados en el cambiavías y señalización líneas de acceso al puerto fluvial.</p>
<p>Foto 43. PK 570+750. Línea segunda estación Santa Lucía.</p>	<p>Foto 44. PK 570+230. Línea segunda estación Santa Lucía.</p>

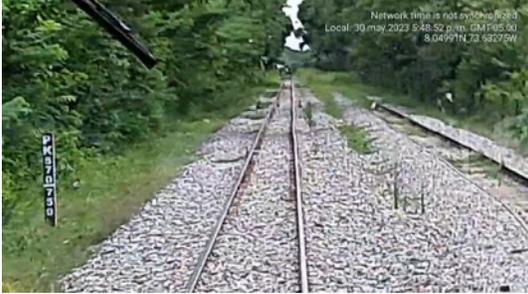
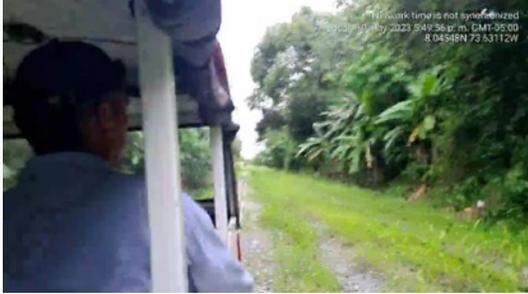
<p>Se evidenció la presencia de material vegetal en sectores de la vía, por falta de rocería, con énfasis en las líneas segundas de las estaciones ubicadas entre Gamarra y Barrancabermeja.</p>

3. La dispersión de los grupos de trabajo de cuadrillas conlleva deterioro en el estado de la vía mantenida, principalmente perceptible en temas de rocería y limpieza. En tramos de la vía, en particular al norte de la estación de Barrancabermeja, se evidenciaron con un evidente crecimiento de vegetación, en línea principal y especialmente sobre las líneas segundas de las estaciones de cruce.

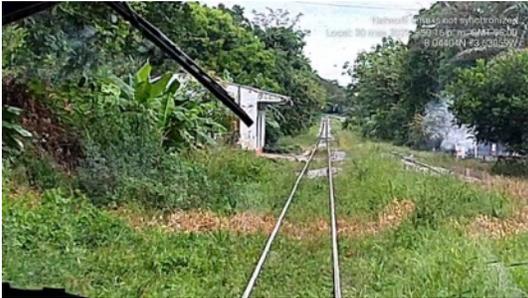
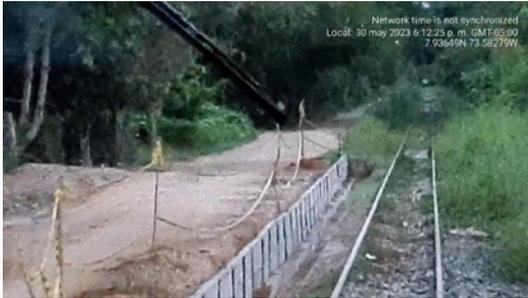
<p>Foto 45. PK 570+060. Estación Santa Lucía.</p>	<p>Foto 46. PK 557+000 a 557+250. Construcción de pantalla guardabalasto.</p>

<p>Fuente: Registro fotográfico de la Oficina de Control Interno en visita adelantada el 30-05-2023.</p>	<p>Fuente: Registro fotográfico de la Oficina de Control Interno en visita adelantada el 30-05-2023.</p>
<p>Se evidenció la presencia de vegetación en sectores de la vía, por falta de rocería.</p>	<p>Se evidenció la inversión de recursos en la obra para instalación de pantallas guarda balasto.</p>

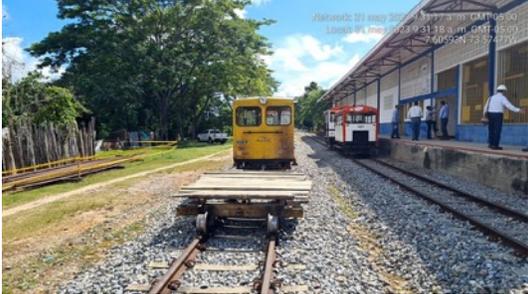
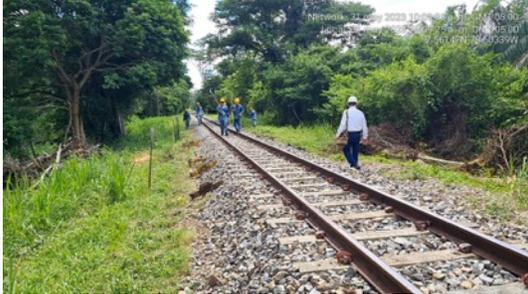
<p>Foto 47. PK 517+188. Estación San Rafael de Lebrija.</p>	<p>Foto 48. PK 511. Cuadrilla de mantenimiento en alce y nivelación de vía.</p>

<p>Fuente: Registro fotográfico de la Oficina de Control Interno en visita adelantada el 31-05-2023.</p>	<p>Fuente: Registro fotográfico de la Oficina de Control Interno en visita adelantada el 31-05-2023.</p>
<p>Operación férrea para el transporte de cuadrillas en los patios de la estación.</p>	<p>Inspección de cuadrillas en labores de mantenimiento, alce y nivelación de vía. Se evidenció falta de la señalización preventiva requerida por el RMT.</p>

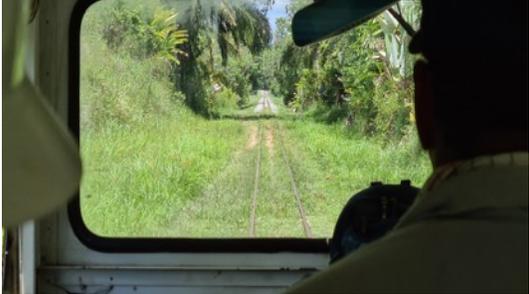
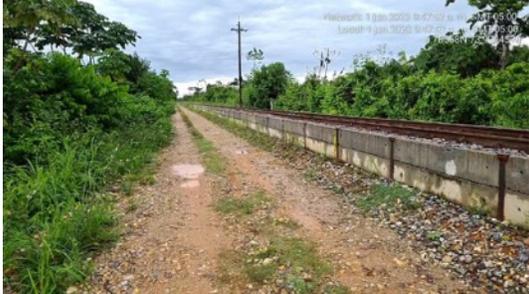
Foto 49. PK 491+230. Línea principal entre las estaciones Eloy Valenzuela y García Cadena.	Foto 50. PK 405+280. Muro guardabalasto construido en punto de intervención por emergencia.

Fuente: Registro fotográfico de la Oficina de Control Interno en visita adelantada el 01-06-2023.	Fuente: Registro fotográfico de la Oficina de Control Interno en visita adelantada el 02-06-2023.
Se evidenció la presencia de material vegetal en sectores de la vía, por falta de rocería.	Se evidenció la obra de protección construida al carreteable paralelo existente.

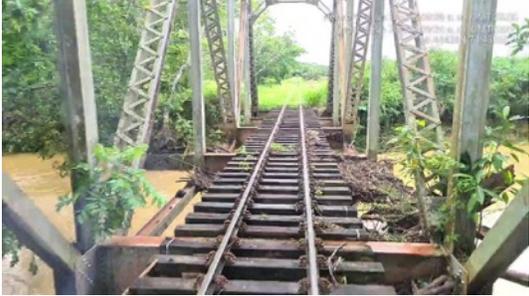
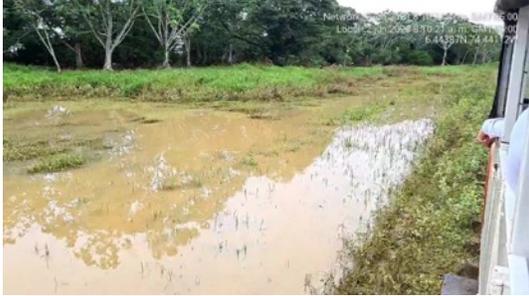
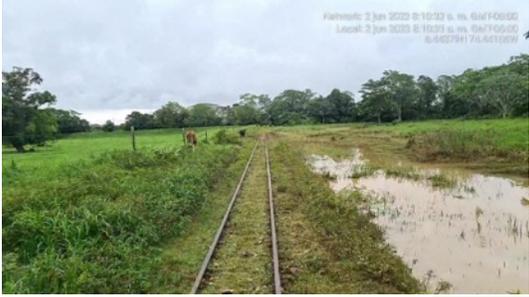
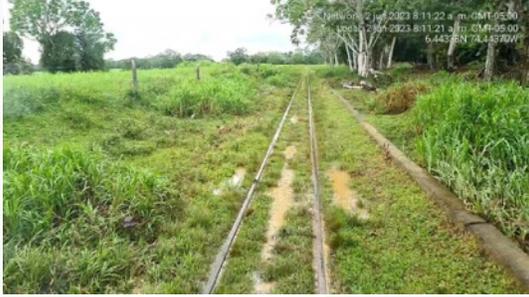
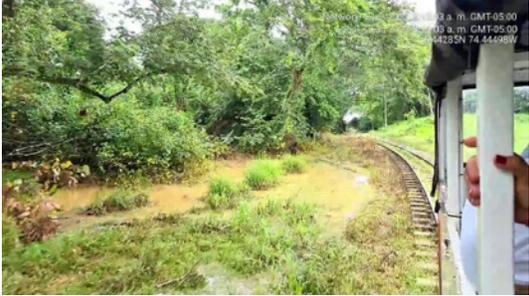
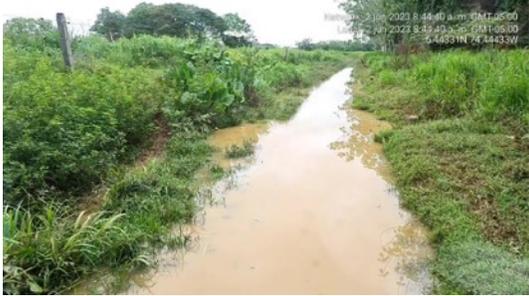
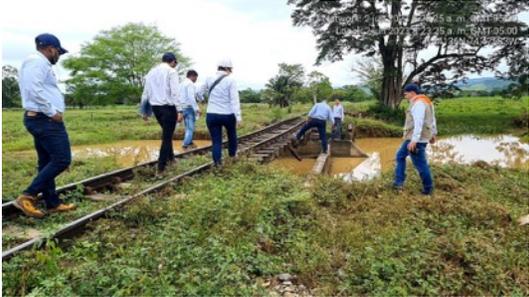
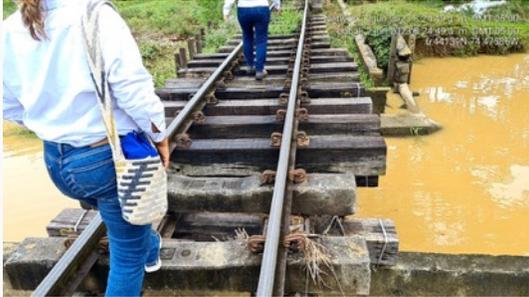
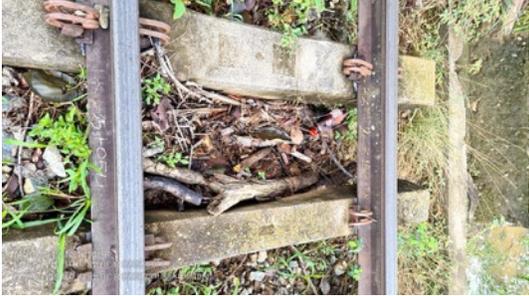
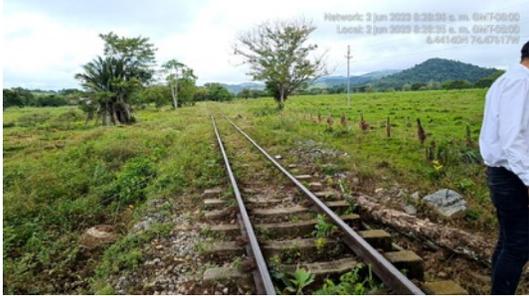
Se evidencia que la condición de la vía férrea en el tramo amerita la generación de alertas por falta de mantenimiento. En el recorrido realizado, se hizo patente el daño de la infraestructura por la condición invernal en el sector aferente al río La Malena.

<p>Fuente: Registro fotográfico de la Oficina de Control Interno en visita adelantada el 02-06-2023.</p>	<p>Fuente: Registro fotográfico de la Oficina de Control Interno en visita adelantada el 02-06-2023.</p>
<p>Se evidenció la afectación a la infraestructura por la condición invernal en el sector aferente al río La Malena.</p>

<p>Fuente: Registro fotográfico de la Oficina de Control Interno en visita adelantada el 02-06-2023.</p>	<p>Fuente: Registro fotográfico de la Oficina de Control Interno en visita adelantada el 02-06-2023.</p>
<p>Se evidenció la afectación a la infraestructura por la condición invernal en el sector aferente al río La Malena.</p>	<p>La vía y superestructura de carrilera se encuentra totalmente inundada.</p>
<p>Foto 57. PK 335+034. Pontón afectado en estribo y aproches.</p>	<p>Foto 58. PK 335+034. Pontón afectado en estribo y aproches.</p>

Fuente: Registro fotográfico de la Oficina de Control Interno en visita adelantada el 02-06-2023.	Fuente: Registro fotográfico de la Oficina de Control Interno en visita adelantada el 02-06-2023.
Registro del abscisado alcanzado en el recorrido, sobre el pontón.	Vía hacia la estación Cabañas, no transitada.

- Se evidenció que la condición de la infraestructura de vía férrea en el tramo denominado ramal Grecia – Cabañas, amerita la generación de alertas por falta de mantenimiento. No se obtuvo evidencia de la emisión de dichas alertas. En el recorrido realizado, se hizo evidente el daño de la infraestructura por la condición invernal en el sector aferente al río La Malena. El recorrido iniciado el día 02 de junio de 2023 tuvo como punto final el PK335 + 054, dado que por condiciones de vía evaluadas por el operador del carromotor 157 y consultadas con el área de operación, no podía operarse sobre un punto inestable de la vía. No se han evidenciado registros de alerta que hayan sido generados por Interventoría al Contratista.

Generar, de manera adicional a los reportes del estado no operativo del ramal Grecia – Cabañas, las advertencias necesarias para que la Agencia Nacional de Infraestructura pueda mantener en contexto la perspectiva general contemplada en el objeto mismo del contrato de obra VE-508-2021, y se evite un mayor deterioro de esta parte de la red, y las consecuentes repercusiones para la infraestructura férrea de la nación.

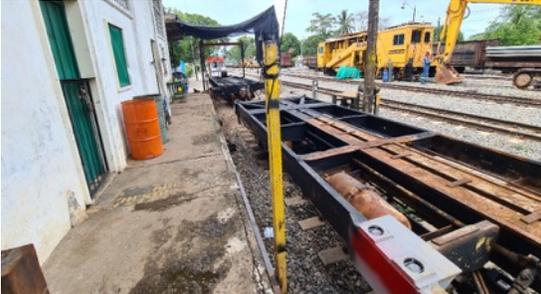
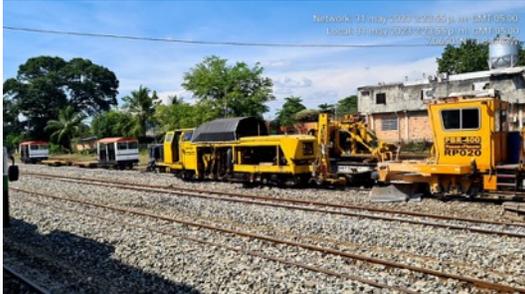
Foto 61. PK 328+188. Estación Grecia.	Foto 62. PK 442+616. Estación Barrancabermeja.

Fuente: Registro fotográfico de la Oficina de Control Interno en visita adelantada el 01-06-2023.	Fuente: Registro fotográfico de la Oficina de Control Interno en visita adelantada el 01-06-2023.
Se observan las instalaciones utilizadas para el mantenimiento de los equipos remolcados en el taller de mantenimiento.	Evidencia de los trabajos de mantenimiento realizados a la bateadora BP008. Otros vehículos de vía ubicados en la estación.

Con respecto al mantenimiento del material rodante férreo, se observa que existe gran cantidad de equipos no disponibles, existe un factor de obsolescencia asociado a los equipos disponibles, los equipos autopropulsados o maquinaria de vía utilizados para labores de mantenimiento de vía muestran condiciones disminuidas por su estado y antigüedad, al punto que no se ha logrado reparar una de las máquinas bateadoras y la otra disponible registra condiciones de baja confiabilidad.

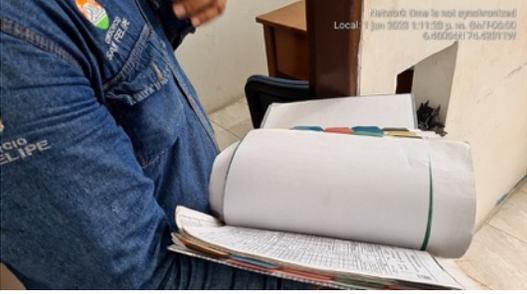
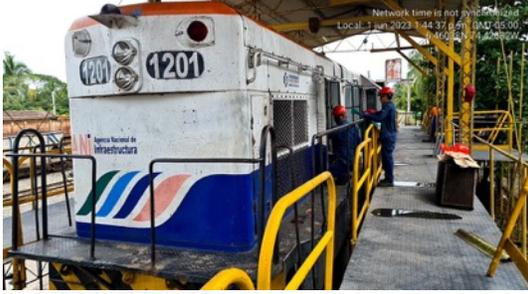
Foto 63. PK 328+188. Estación Grecia.	Foto 64. PK 328+188. Estación Grecia.

<p>Fuente: Registro fotográfico de la Oficina de Control Interno en visita adelantada el 01-06-2023.</p>	<p>Fuente: Registro fotográfico de la Oficina de Control Interno en visita adelantada el 01-06-2023.</p>
<p>Registro de las fichas de mantenimiento y estado de los equipos correspondientes a material rodante y maquinaria de vía.</p>	<p>Se evidenció el cárcamo para el mantenimiento de equipo tractivo, la intervención en curso para la locomotora 1201 y la inversión registrada para las instalaciones.</p>

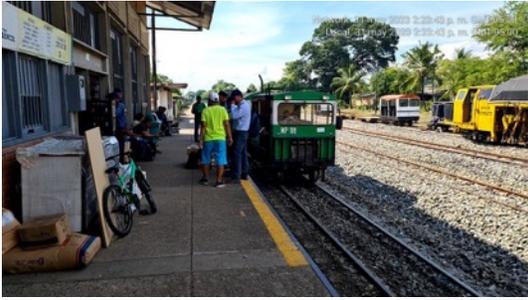
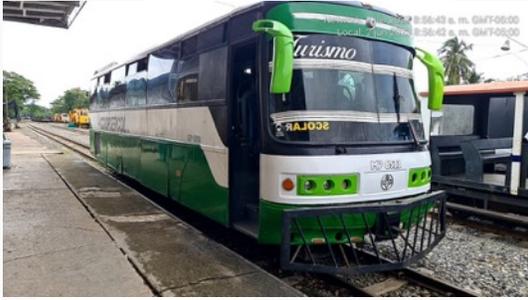
Foto 65. PK 442+616. Estación Barrancabermeja.	Foto 66. PK 328+188. Estación Grecia.

<p>Fuente: Registro fotográfico de la Oficina de Control Interno en visita adelantada el 31-05-2023.</p>	<p>Fuente: Registro fotográfico de la Oficina de Control Interno en visita adelantada el 02-06-2023.</p>
<p>Evidencia de la prestación del servicio de transporte de pasajeros por parte de la empresa COOPSERCOL. Despacho de servicio en la estación de Barrancabermeja (izquierda) y el alistamiento del equipo en la estación de Grecia (Puerto Berrío).</p>

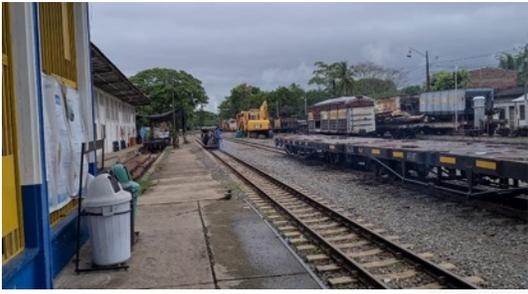
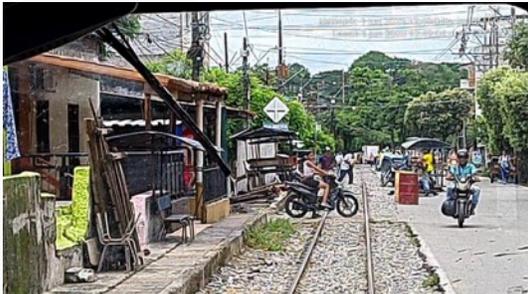
Foto 67. PK 328+188. Estación Grecia.	Foto 68. PK 331+900. Puerto Berrío.

<p>Fuente: Registro fotográfico de la Oficina de Control Interno en visita adelantada el 02-06-2023.</p>	<p>Fuente: Registro fotográfico de la Oficina de Control Interno en visita adelantada el 01-06-2023.</p>
<p>Se evidencia el uso no autorizado y constante de la infraestructura por terceros para el transporte ilegal.</p>	<p>Se evidencian afectaciones por la invasión de la zona de seguridad del corredor férreo y la prestación de servicio de transporte ilegal.</p>

Esta condición se observa que es continuamente registrada en los informes de seguimiento tanto del Contratista como de Interventoría, y contractualmente no existen funciones policivas que permitan una intervención directa. Las gestiones administrativas, sociales y jurídicas realizadas no se observan suficientes para controlar este tipo de afectaciones y es necesaria una articulación conjunta de las entidades estatales para el control continuo de este tipo de tránsito. No se evidenciaron soluciones técnicas implementadas para prevención de la presencia de operación no autorizada sobre el corredor y que podrían aportar un mayor nivel de seguridad tales como sistemas de señalización de aproximación de trenes.

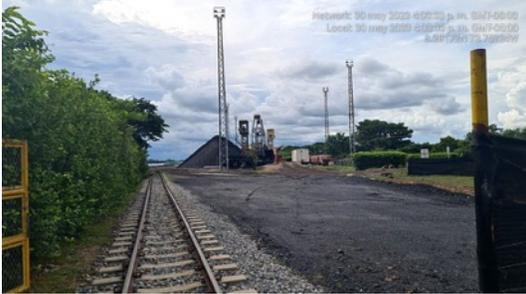
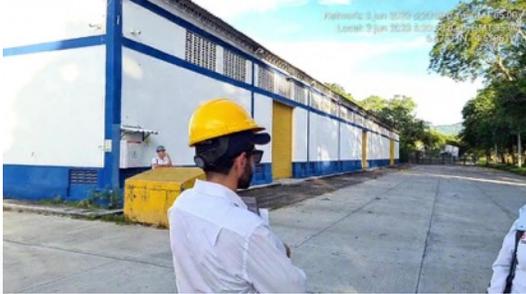
Foto 69. PK 601+976. Ramal de Puerto Capulco	Foto 70. PK 201+502. La Dorada (Caldas)

<p>Fuente: Registro fotográfico de la Oficina de Control Interno en visita adelantada el 30-05-2023.</p>	<p>Fuente: Registro fotográfico de la Oficina de Control Interno en visita adelantada el 02-06-2023.</p>
<p>Instalaciones de COAL CORP S.A. en el ramal Puerto Capulco, en el sitio donde se realiza la operación multimodal para el transporte de carbón en lotes de hasta 4.000 toneladas.</p>	<p>Se evidenció la infraestructura dispuesta para la operación multimodal en la estación Ferro México en La Dorada (Caldas) y anexas.</p>

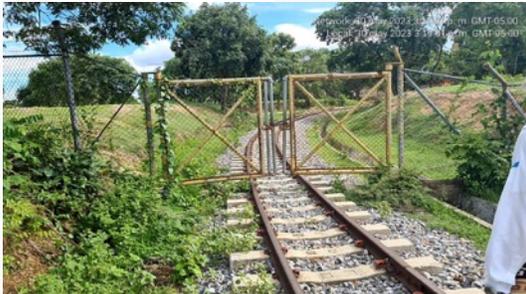
Foto 71. PK 604+780. Estación Gamarra.	Foto 72. PK 604+100. Ramal IDEMA Gamarra

<p>Fuente: Registro fotográfico de la Oficina de Control Interno en visita adelantada el 30-05-2023.</p>	<p>Fuente: Registro fotográfico de la Oficina de Control Interno en visita adelantada el 30-05-2023.</p>
<p>Evidencia del registro de trenes en tránsito, para el servicio comercial con contenedores proveniente de Ferro México y destino a Santa Marta.</p>	<p>Acceso restringido al ramal del área del IDEMA en Gamarra en donde la operación es posible para punto de cargue con banda transportadora.</p>

Con respecto a las instalaciones de la planta del predio IDEMA cerca de la estación de Gamarra (Cesar), se observa que actualmente estas se reportan fuera del control del proyecto. El contrato de comodato suscrito entre la Agencia y el Ministerio de Agricultura terminó el pasado 31 de diciembre de 2022 y ha sido informada una decisión administrativa realizada mediante plan de ordenamiento territorial que determina el predio como zona de desarrollo y expansión urbana y por tanto afecta su uso para el objetivo del proyecto. El acceso es restringido.

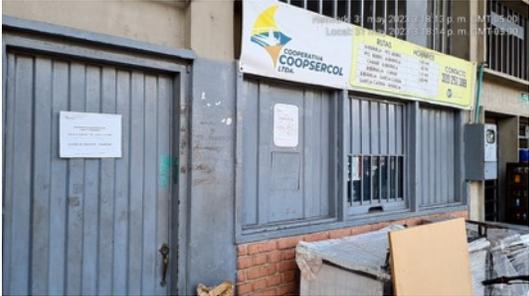
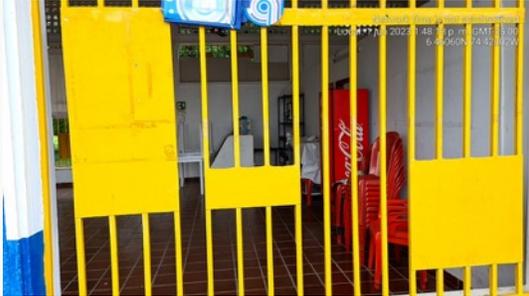
Foto 73. PK 442+616. Estación Barrancabermeja	Foto 74. PK 328+188. Estación Grecia.

<p>Fuente: Registro fotográfico de la Oficina de Control Interno en visita adelantada el 31-05-2023.</p>	<p>Fuente: Registro fotográfico de la Oficina de Control Interno en visita adelantada el 01-06-2023.</p>
<p>Oficina arrendada a la empresa COOPSERCOL ubicada en la estación de Barrancabermeja.</p>	<p>Infraestructura de la estación Grecia, en arrendamiento.</p>

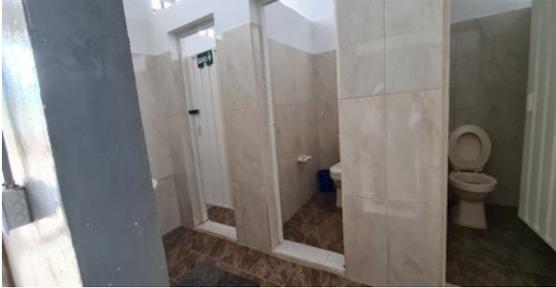
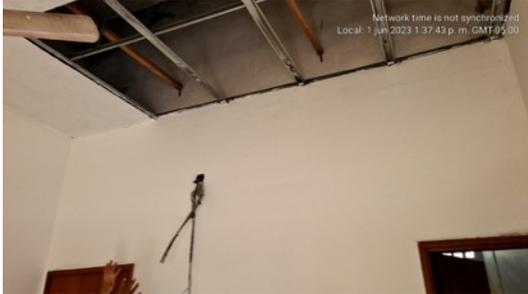
Foto 75. PK 328+188. Estación Grecia.	Foto 76. PK 328+188. Estación Grecia.

<p>Fuente: Registro fotográfico de la Oficina de Control Interno en visita adelantada el 01-06-2023.</p>	<p>Fuente: Registro fotográfico de la Oficina de Control Interno en visita adelantada el 01-06-2023.</p>
<p>Se evidenció la inversión registrada para las instalaciones sanitarias ubicadas en la estación Grecia en Puerto Berrío (Antioquia), con cargo al ítem de Reparaciones locativas del rubro de mantenimiento del corredor, y el daño ocasionado por conato de incendio en la oficina del jefe de Estación.</p>

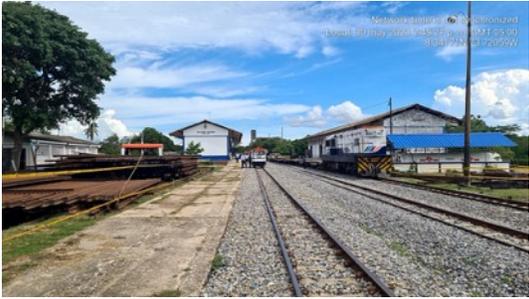
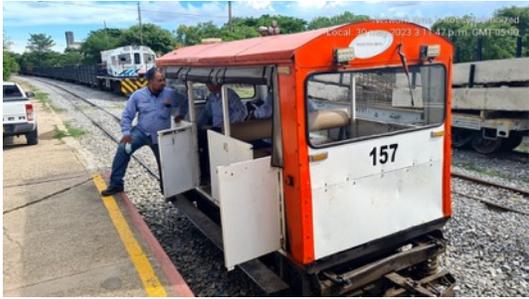
Foto 77. PK 604+780. Estación Gamarra.	Foto 78. PK 604+780. Estación Gamarra.

<p>Fuente: Registro fotográfico de la Oficina de Control Interno en visita adelantada el 30-05-2023.</p>	<p>Fuente: Registro fotográfico de la Oficina de Control Interno en visita adelantada el 30-05-2023.</p>
<p>Locomotora 1209 y plataformas férreas para movimiento de materiales ubicadas en los patios de la estación.</p>	<p>Carromotor 157, locomotora 1028 y góndolas para movimiento de materiales ubicados en los patios de la estación.</p>

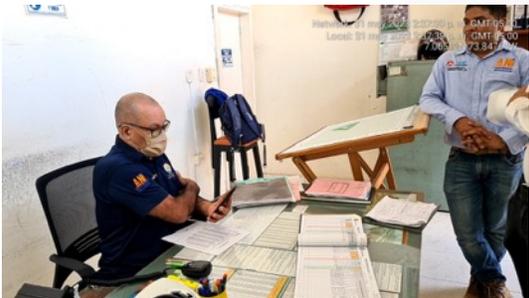
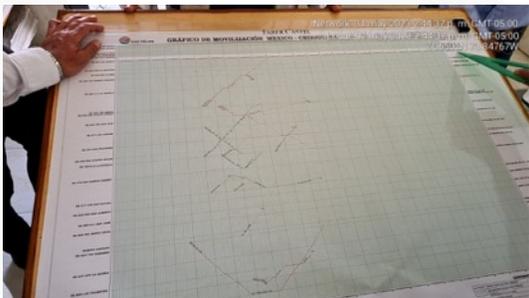
Foto 79. PK 442+616. Estación Barrancabermeja.	Foto 80. PK 442+616. Estación Barrancabermeja.

<p>Fuente: Registro fotográfico de la Oficina de Control Interno en visita adelantada el 31-05-2023.</p>	<p>Fuente: Registro fotográfico de la Oficina de Control Interno en visita adelantada el 31-05-2023.</p>
<p>Se evidenciaron los diferentes registros y procedimientos llevados a cabo en el centro de control de operaciones (CCO) del contratista, en su obligación contractual de control de tráfico.</p>

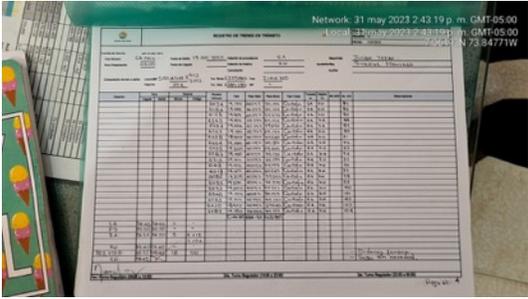
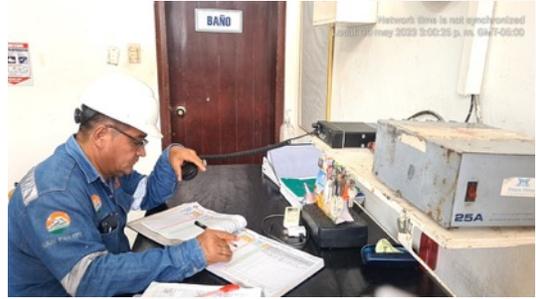
Foto 81. PK 442+616. Estación Barrancabermeja.	Foto 82. PK 604+780. Estación Gamarra.

<p>Fuente: Registro fotográfico de la Oficina de Control Interno en visita adelantada el 31-05-2023.</p>	<p>Fuente: Registro fotográfico de la Oficina de Control Interno en visita adelantada el 30-05-2023.</p>
<p>Evidencia del registro de trenes en tránsito, para servicio comercial con carbón.</p>	<p>Inspección de las condiciones y cumplimiento de RMT, en la estación Gamarra. Equipos y registros a disposición del jefe de estación.</p>

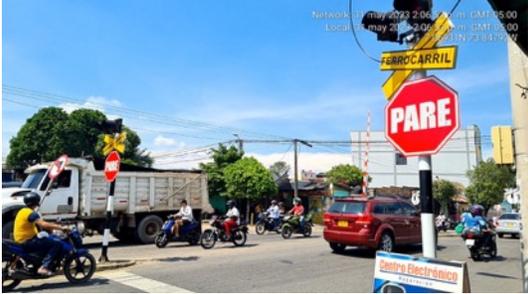
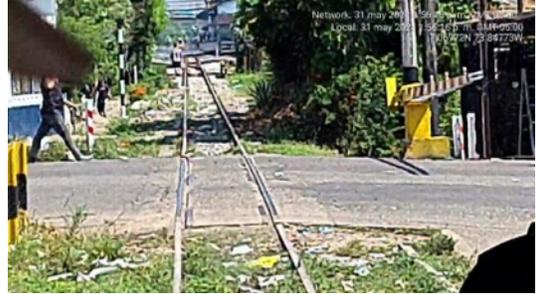
<p>Foto 83. PK443+086/105 Paso a Nivel Miraflores, municipio Barrancabermeja.</p>	<p>Foto 84. PK443+086/105 Paso a Nivel Miraflores, municipio Barrancabermeja.</p>

<p>Fuente: Registro fotográfico de la Oficina de Control Interno en visita adelantada el 31-05-2023.</p>	<p>Fuente: Registro fotográfico de la Oficina de Control Interno en visita adelantada el 31-05-2023.</p>
<p>Se evidencia la existencia de señalización, y la operación de las señales del paso a nivel autorizado.</p>

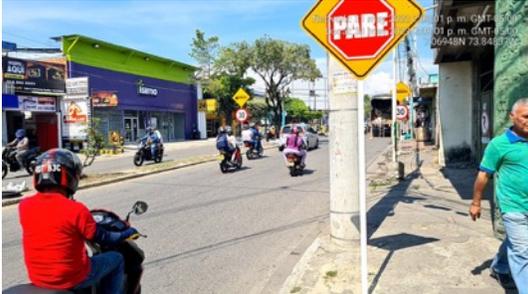
<p>Foto 85. PK443+086/105 Paso a Nivel Miraflores, municipio Barrancabermeja.</p>	<p>Foto 86. PK443+086/105 Paso a Nivel Miraflores, municipio Barrancabermeja.</p>

<p>Fuente: Registro fotográfico de la Oficina de Control Interno en visita adelantada el 01-06-2023.</p>	<p>Fuente: Registro fotográfico de la Oficina de Control Interno en visita adelantada el 02-06-2023.</p>
<p>Se evidencia la existencia de señalización, y la operación de las señales del paso a nivel autorizado.</p>	<p>Se evidencia el registro de control de novedades presente en la bitácora del paso a nivel.</p>

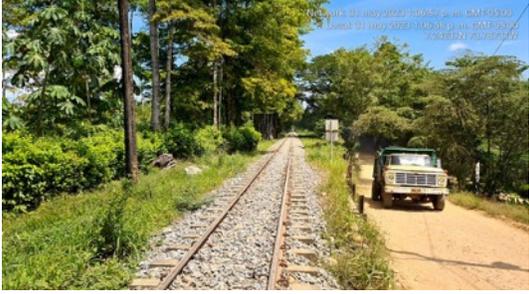
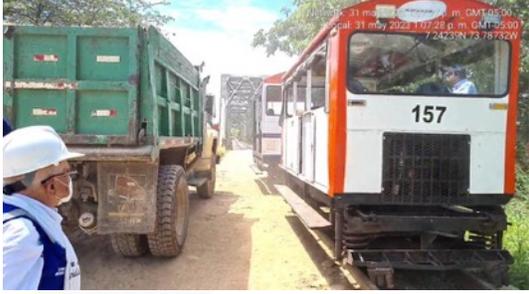
<p>Foto 87. PK 465+125. Puente Sogamoso.</p>	<p>Foto 88. PK 465+125. Puente Sogamoso.</p>

Según registra el Equipo de Coordinación y Seguimiento, a la fecha, en la zona hay tranquilidad y normal operación del corredor a pesar de que el carretable se ha visto deteriorado por la temporada de lluvias. Esta condición de operatividad fue verificada en la inspección de campo, así como la importante afectación ocurrida en el puente sobre el río Sogamoso por la invasión y tránsito de todo tipo de vehículos provenientes de los carretables circundantes, el uso de la estructura del puente férreo como única vía de conexión entre las dos orillas, y la instalación de elementos sobre la superestructura de carrilera para el paso de este tipo de tránsito.

<p>Fuente: Registro fotográfico de la Oficina de Control Interno en visita realizada el 31-05-2023.</p>	<p>Fuente: Registro fotográfico de la Oficina de Control Interno en visita realizada el 31-05-2023.</p>
<p>Carreteable ubicado al costado izquierdo del corredor férreo usado como acceso al puente.</p>	<p>Se evidencia la invasión del corredor férreo por el tráfico en el carreteable adyacente.</p>
<p>Foto 89. PK 465+125. Puente Sogamoso.</p>	<p>Foto 90. PK 465+125. Puente Sogamoso.</p>

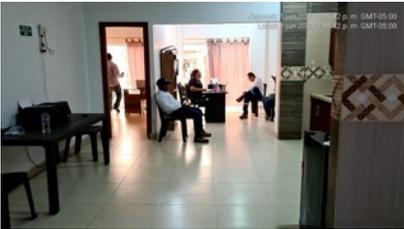
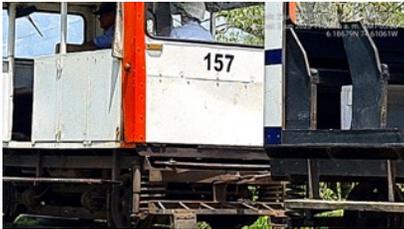
<p>Foto 91. Instalaciones de la oficina de Interventoría en Puerto Berrío (Antioquia)</p>	<p>Foto 92. Carromotor 157, a cargo de la empresa Interventora, utilizado para el recorrido.</p>

<p>Fuente: Registro fotográfico de la Oficina de Control Interno en visita adelantada el 01-06-2023.</p>	<p>Fuente: Registro fotográfico de la Oficina de Control Interno en visita adelantada el 02-06-2023.</p>
<p>Se evidenció la disponibilidad de la logística y los elementos por parte de la Interventoría Consorcio Interventor Férreo AIGC, como oficinas, elementos y vehículo carromotor.</p>

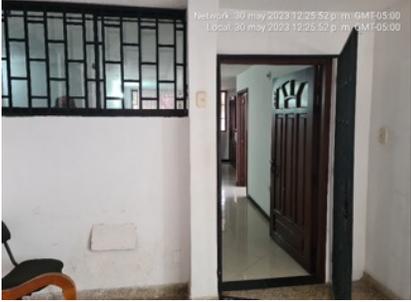
Foto 93. Instalaciones de la oficina de Interventoría en Aguachica (Cesar)	Foto 94. Instalaciones de la oficina de Interventoría en Aguachica (Cesar)

Fuente: Registro fotográfico de la Oficina de Control Interno en visita adelantada el 01-06-2023.	Fuente: Registro fotográfico de la Oficina de Control Interno en visita adelantada el 02-06-2023.
Se evidenció la disponibilidad de la logística y los elementos referenciados por la Interventoría Consorcio Interventor Férreo AIGC en su inventario. Se evidenciaron los registros de bitácora para operación y mantenimiento diligenciados.

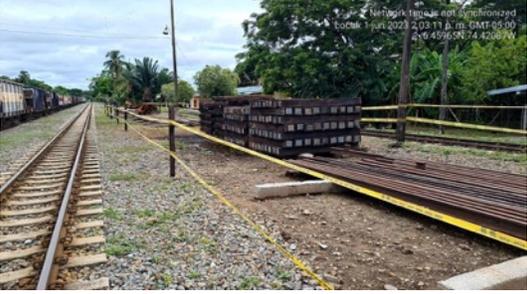
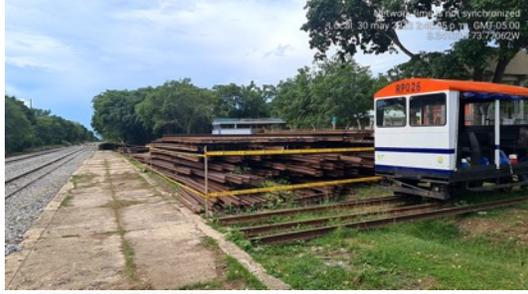
Foto 95. PK 328+188. Estación Grecia.	Foto 96. PK 604+780. Estación Gamarra.

En el recorrido efectuado durante la inspección de auditoría, se verificaron gestiones adelantadas por el Contratista para la demarcación de sitios de acopio temporal de materiales en las diferentes estaciones, que se relacionan con la observación 25 del oficio radicado No. 20234090519002.

<p>Fuente: Registro fotográfico de la Oficina de Control Interno en visita adelantada el 01-06-2023.</p>	<p>Fuente: Registro fotográfico de la Oficina de Control Interno en visita adelantada el 02-06-2023.</p>
<p>Se evidencia la señalización realizada a los acopios temporales de material ubicados en las áreas de la estación.</p>	<p>Se evidencia la señalización realizada a los acopios temporales de material ubicados en las áreas de la estación.</p>
