ASUNTO: Informe de auditoría a la función pública de la Interventoría y del Equipo de Coordinación y Seguimiento al Proyecto Nueva Malla Vial del Valle del Cauca - Accesos Cali y Palmira.

**Informe de auditoría a la función pública de
la Interventoría y del Equipo de
Coordinación y Seguimiento al Proyecto
Nueva Malla Vial del Valle del Cauca -
Accesos Cali y Palmira**

**OFICINA DE
CONTROL INTERNO**

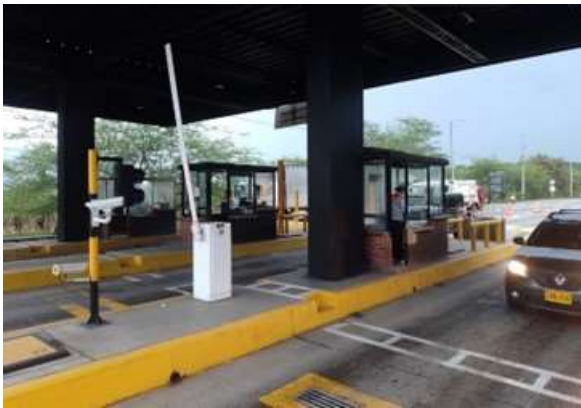
Foto 39. Equipos e infraestructura peaje Cerrito.

La estación de peaje Cerrito cuenta con infraestructura y equipos suficientes para operar; no obstante, se evidenció que las casetas han sido afectadas por impactos de trenes cañeros, según lo informado por la Interventoría.
