ASUNTO: Informe de auditoría a la función pública de la Supervisión y de Interventoría asociadas al proyecto de concesión carretera Santana - Mocoa - Neiva.

**Informe de auditoría a la función pública de la
Supervisión y de Interventoría asociadas al
proyecto de concesión carretera Santana –
Mocoa - Neiva**

**OFICINA DE
CONTROL INTERNO**

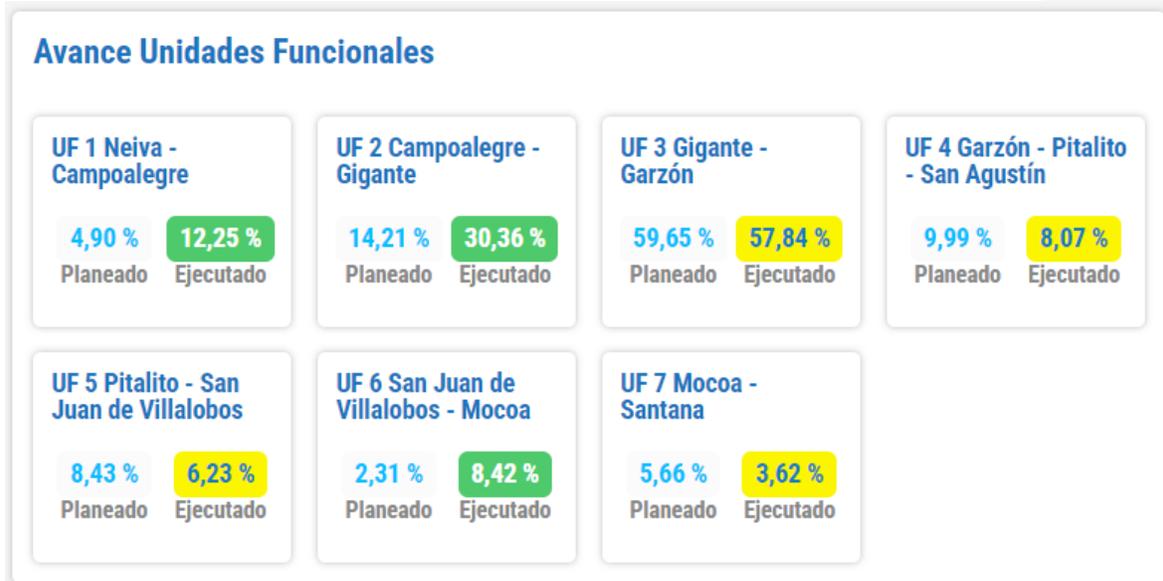
Imagen 1 Avance en Aniscopeo por Unidades Funcionales.

Fuente: Aniscopeo, con corte a 15 de noviembre 2023

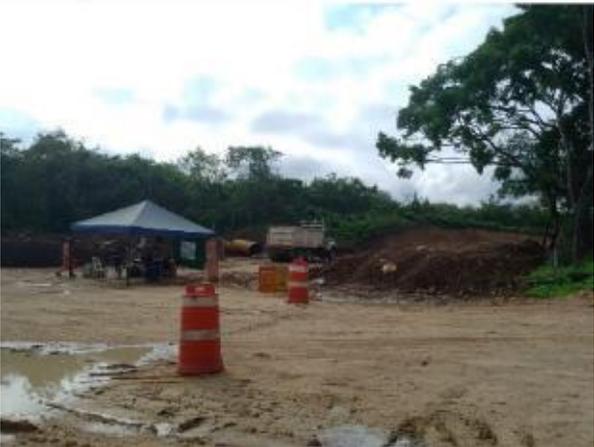
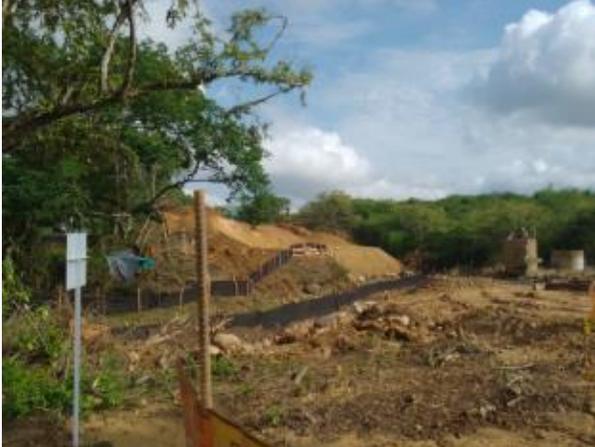
Foto 1. UF 1 PR 109 hacia menores	Foto 2. UF1 PR 109 hacia mayores

<p>Fuente: Visita Oficina de Control Interno 7 de noviembre 2023.</p>	<p>Fuente: Visita Oficina de Control Interno 7 de noviembre 2023.</p>
<p>Observación: Se evidencia el trabajo adelantado para la construcción de la nueva calzada, en el frente de obra se encontraba una piloteador.</p>	<p>Observación: Se evidencia correcto encerramiento, alrededor de canal natural de enconle.</p>

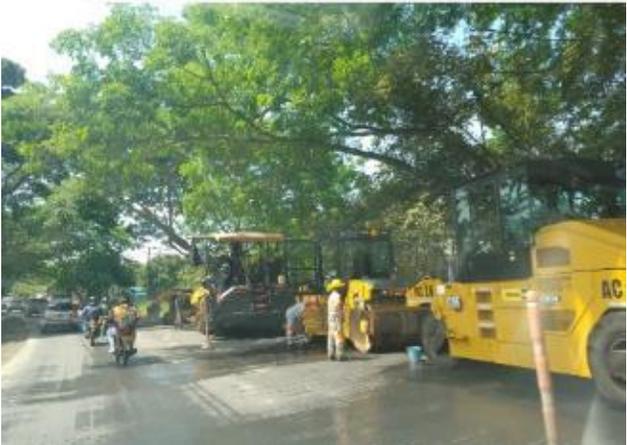
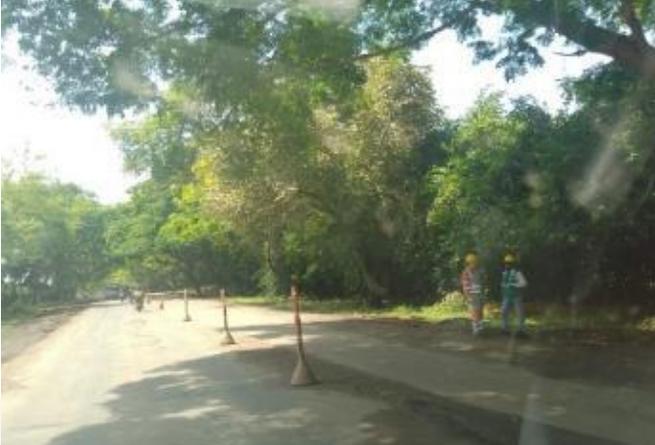
Foto 3. UF1 PR 93	Foto 4. UF1 PR 93

<p>Fuente: Visita Oficina de Control Interno 7 de noviembre 2023.</p>	<p>Fuente: Visita Oficina de Control Interno 7 de noviembre 2023.</p>
<p>Observación: Se evidencia los equipos en espera de la mezcla, con pista lista para instalar la mezcla.</p>	<p>Observación: Se evidencia el debido PMT para los trabajos de instalación de mezcla</p>

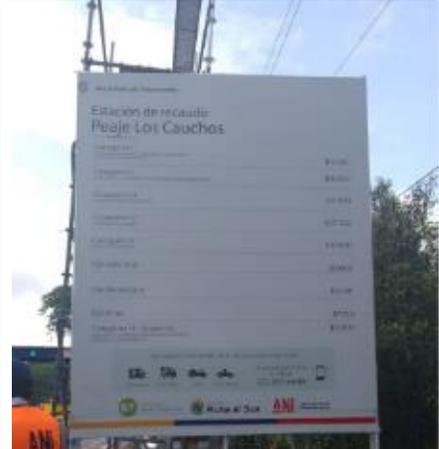
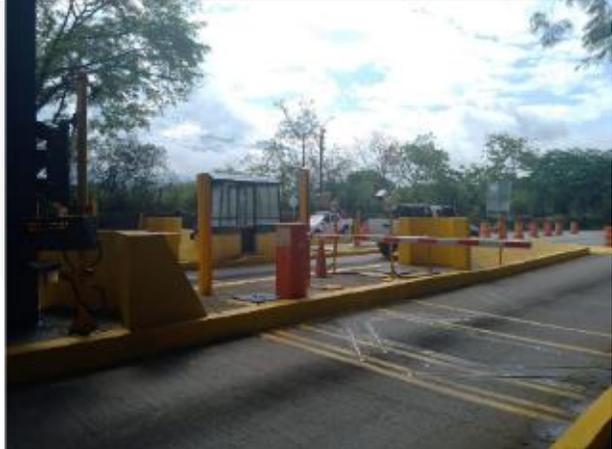
Foto 5. UF1 Valla Peaje los Cauchos	Foto 6. UF1 Ingreso vehicular al Peaje.

Fuente: Visita Oficina de Control Interno 7 de noviembre 2023.	Fuente: Visita Oficina de Control Interno 7 de noviembre 2023.
Observación: Se evidencia valla nueva y actualizada.	Observación: Se evidencia cumplimiento a todo el sistema de interoperabilidad y cámaras, en buen estado

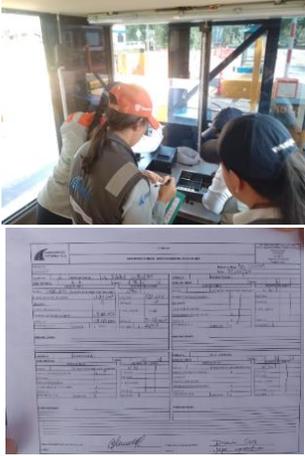
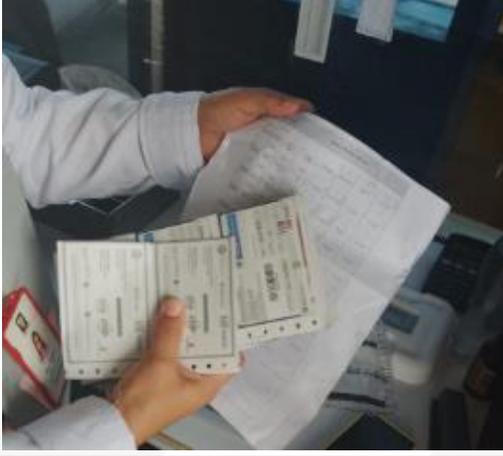
<p>Foto 7. UF1 Cabina Peaje los Cauchos.</p>	<p>Foto 8. UF1 Ingreso vehicular al Peaje.</p>

<p>Fuente: Visita Oficina de Control Interno 7 de noviembre 2023.</p>	<p>Fuente: Visita Oficina de Control Interno 7 de noviembre 2023.</p>
<p>Observación: Se realiza arqueo a la cabina, donde se evidencia el control y manejo que se realiza a los sobrantes y faltantes.</p>	<p>Observación: Se revisa el kit de emergencia, se verifica que se encuentra completo y ordenado, se evidencia el debido procedimiento que se tiene para guardarlo y usarlo</p>
<p>Foto 9. UF1 planta eléctrica (Aceite)</p>	<p>Foto 10. UF1 Planta eléctrica.</p>

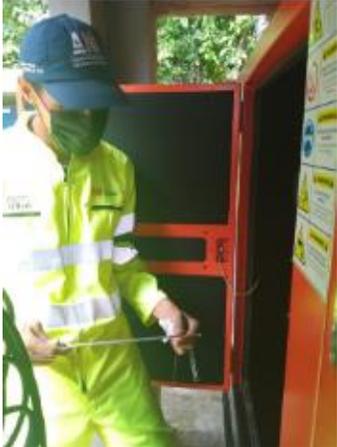
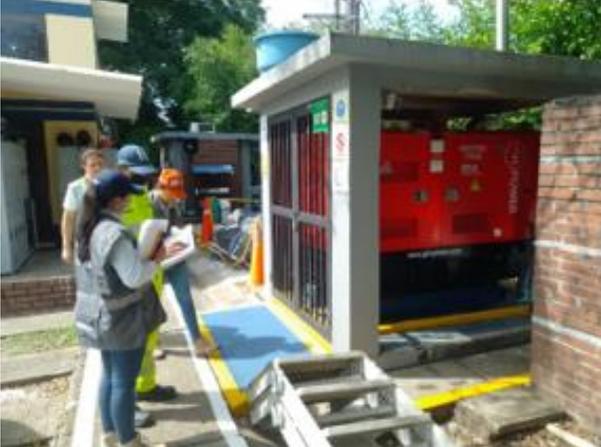
<p>Fuente: Visita Oficina de Control Interno 7 de noviembre 2023.</p>	<p>Fuente: Visita Oficina de Control Interno 7 de noviembre 2023.</p>
<p>Observación: Se tiene entrevista con el operador de la planta eléctrica, con el que se verificó la tarjeta de mantenimientos, combustible y aceite del equipo.</p>	<p>Observación: Se hace inspección documental de la planta eléctrica, kit antiderrames, acceso para el tanqueo, debida señalización y se realiza prueba, dejando sin luz todo el peaje, para poder evidenciar el correcto funcionamiento de la planta.</p>

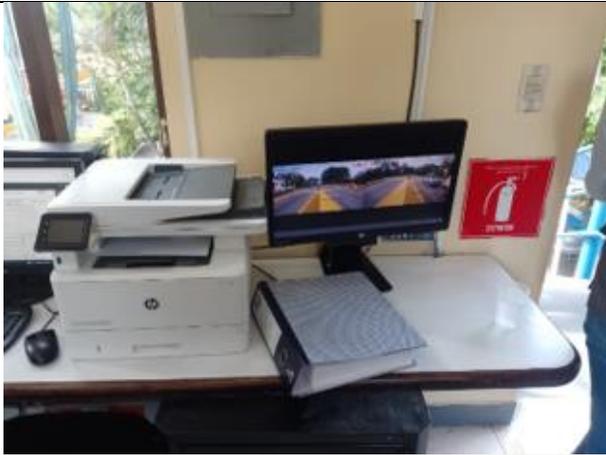
Foto 11. UF1 Cámaras en tiempo real del Peaje

Fuente: Visita Oficina de Control Interno 7 de noviembre 2023.
Observacion: Se verifica que las camaras estan en tiempo real.

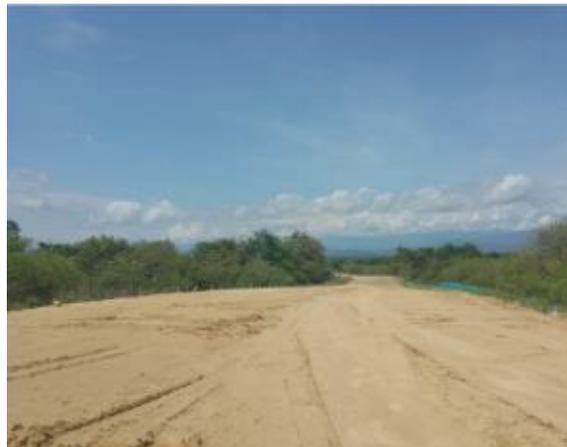
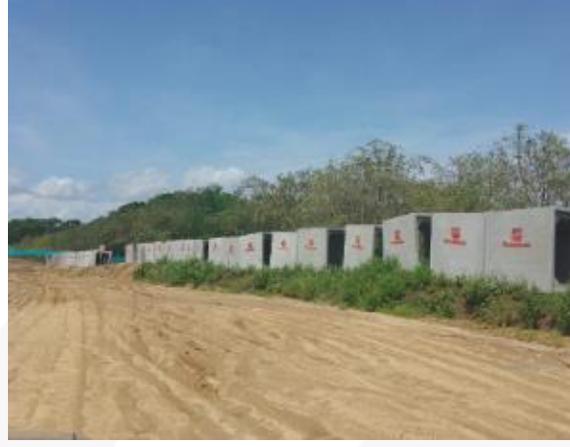
Foto 12. UF2 Variante Campoalegre	Foto 13. UF2 Variante Campoalegre

<p>Fuente: Visita Oficina de Control Interno 7 de noviembre 2023.</p>	<p>Fuente: Visita Oficina de Control Interno 7 de noviembre 2023.</p>
<p>Observación: Se evidencia que se encuentra la estructura de la vía en subbase, en el momento de la visita no se encontraba personal y equipos en el frente de obra.</p>	<p>Observación: Se evidencia acopiado prefabricado para el Box Culvert.</p>

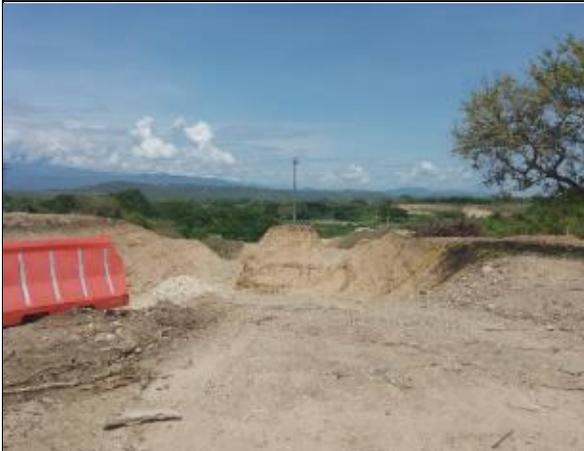
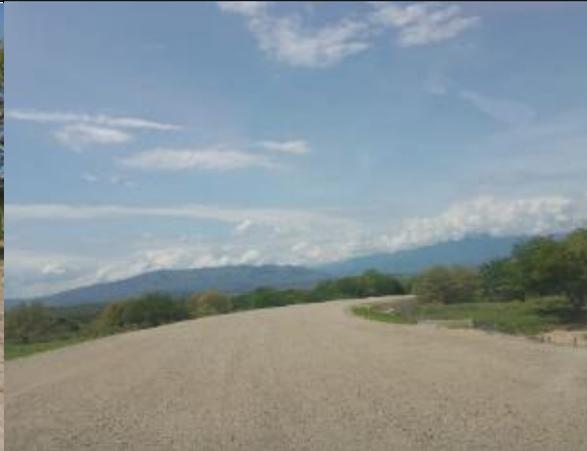
Foto 14. UF2 Variante Hobo.	Foto 15. UF2 Variante Hobo.

<p>Fuente: Visita Oficina de Control Interno 7 de noviembre 2023.</p>	<p>Fuente: Visita Oficina de Control Interno 7 de noviembre 2023.</p>
<p>Observación: Se evidencia poste que sostiene cables de energía eléctrica, manifiesta la Interventoría que ya se encuentra en trámite el traslado del poste.</p>	<p>Observación: Se evidencia que se encuentra la estructura de la vía en subbase, en el momento de la visita no se encontraba personal y equipos en el frente de obra.</p>
Foto 16. UF2 Variante Hobo, puente costado norte.	Foto 17. UF2 Variante Hobo, puente costado norte

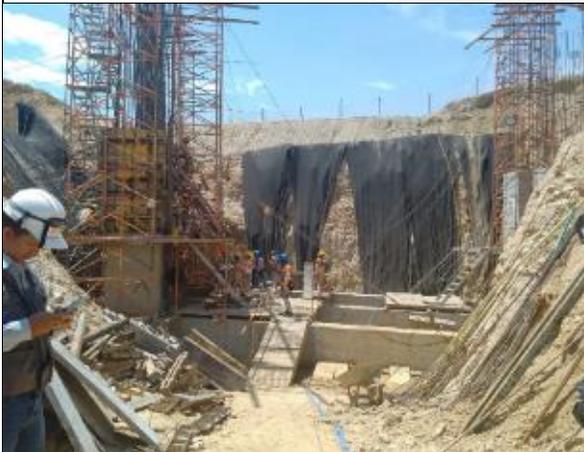
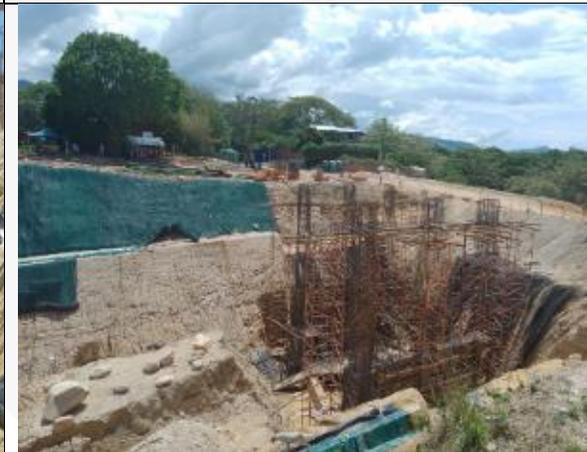
<p>Fuente: Visita Oficina de Control Interno 7 de noviembre 2023.</p>	<p>Fuente: Visita Oficina de Control Interno 7 de noviembre 2023.</p>
<p>Observación: Se evidencia construcción de la pila del puente, donde hay trabajos en alturas y con el equipo de soldadura, por lo que se solicita los permisos de trabajo del personal y liberación de trabajo del equipo de soldadura.</p>	<p>Observación: Se evidencia trabajos de protección del talud con manto permanente.</p>

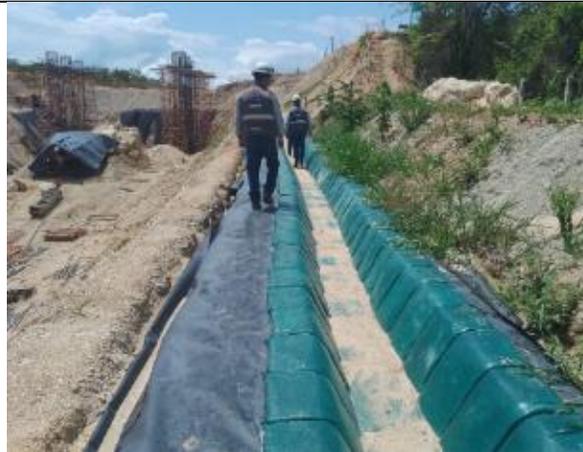
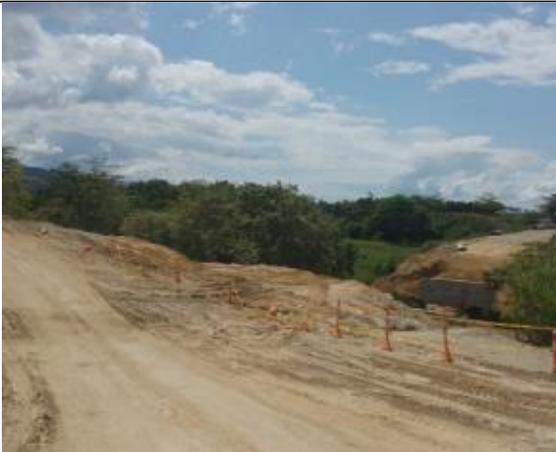
Foto 18. UF2 Variante Hobo zanja de corona	Foto 19. UF2 Costado sur del puente

Fuente: Visita Oficina de Control Interno 7 de noviembre 2023.	Fuente: Visita Oficina de Control Interno 7 de noviembre 2023.
Observación: Se evidencia manejo del agua de escorrentía en el talud.	Observación: Se evidencia el en costado sur finalizado las pilas y estribo del puente.

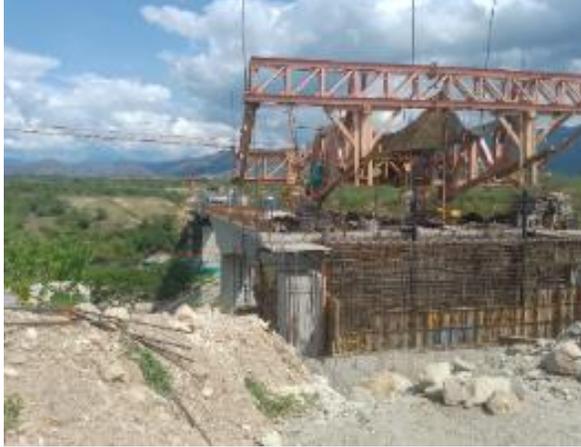
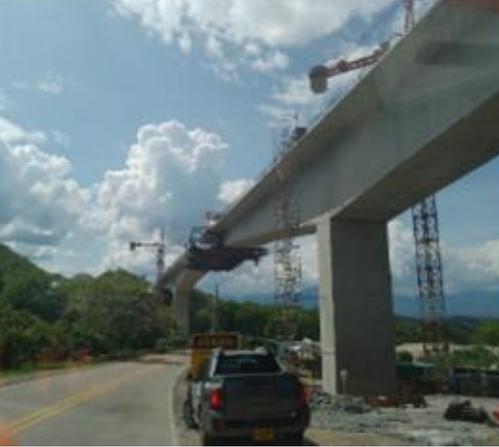
Foto 20. UF2 Viaducto Betania, Ubicado en el frente Betania norte.	Foto 21. UF2 Viaducto Betania, Ubicado en el frente Betania norte.

Fuente: Visita Oficina de Control Interno 7 de noviembre 2023.	Fuente: Visita Oficina de Control Interno 7 de noviembre 2023.
Observación: Se evidencia el avance reportado en el plan de obras, coincide con lo visto en obra.	Observación: Viaducto a dos dovelas de finalizar.

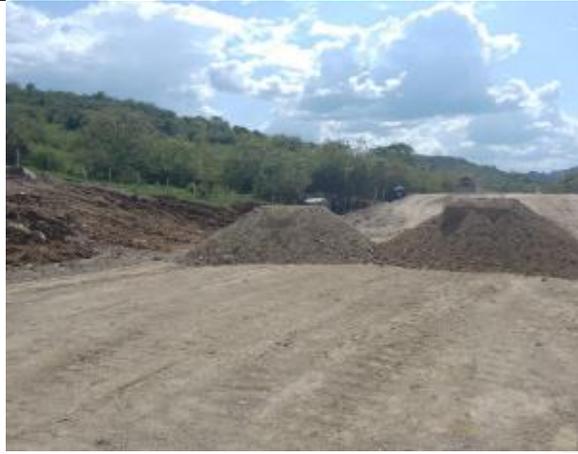
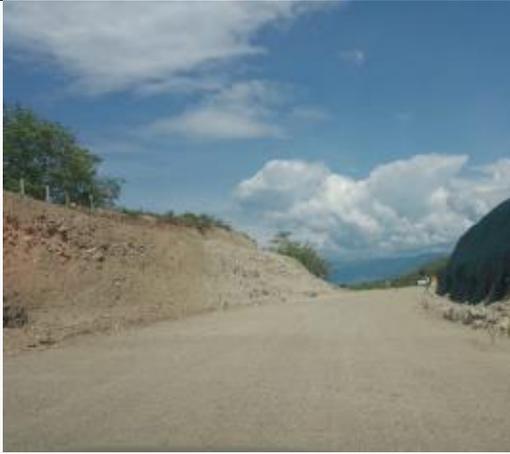
Foto 22. UF2 Betania Sur	Foto 23. UF2 Betania Sur

Fuente: Visita Oficina de Control Interno 7 de noviembre 2023.	Fuente: Visita Oficina de Control Interno 7 de noviembre 2023.
Observación: Se evidencia estructura de vía en subbase.	Observación: Se evidencia estructura de vía en subbase y manejo de estabilización de talud con manto.

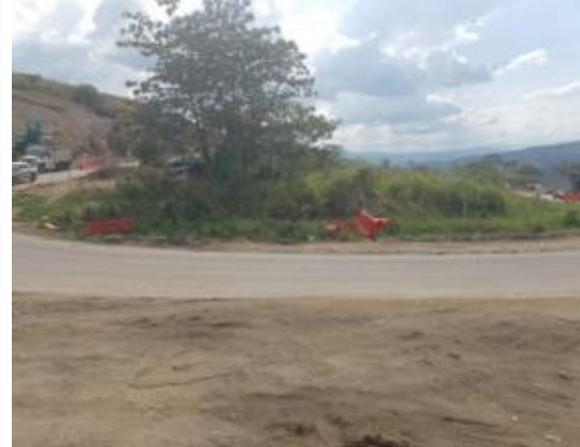
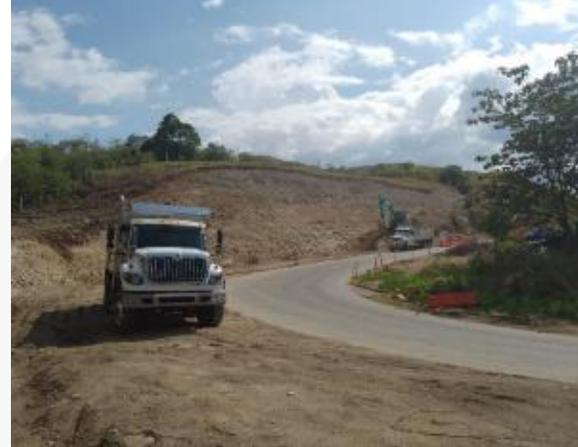
Foto 24. UF2 Tercer Carril	Foto 25. UF2 Tercer Carril

<p>Fuente: Visita Oficina de Control Interno 7 de noviembre 2023.</p>	<p>Fuente: Visita Oficina de Control Interno 7 de noviembre 2023.</p>
<p>Observación: Se evidencia maletines en mal estado acopiado a borde de vía.</p>	<p>Observación: Se evidencia cargue de material producto del corte.</p>

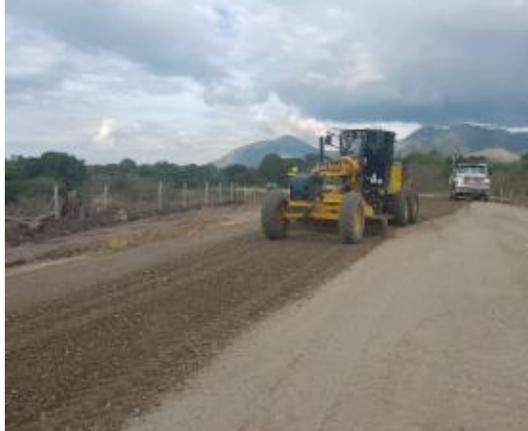
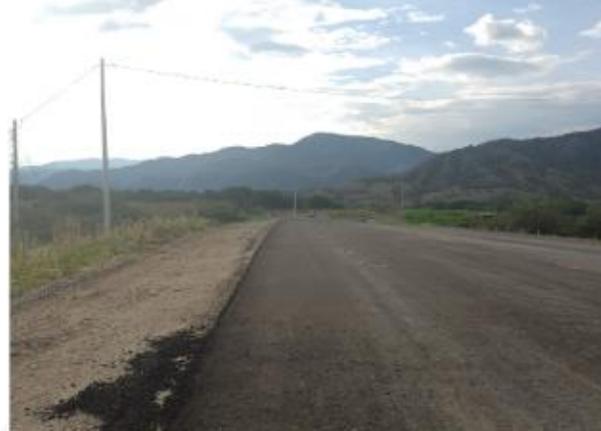
Foto 26. UF3 Variante Gigante	Foto 27. UF3 Variante Gigante

<p>Fuente: Visita Oficina de Control Interno 7 de noviembre 2023.</p>	<p>Fuente: Visita Oficina de Control Interno 7 de noviembre 2023.</p>
<p>Observación: Se evidencia extendida y céreo de subbase sobre el frente de obra.</p>	<p>Observación: Se evidencia al ingreso de la variante estructura de vía con mezcla asfáltica.</p>

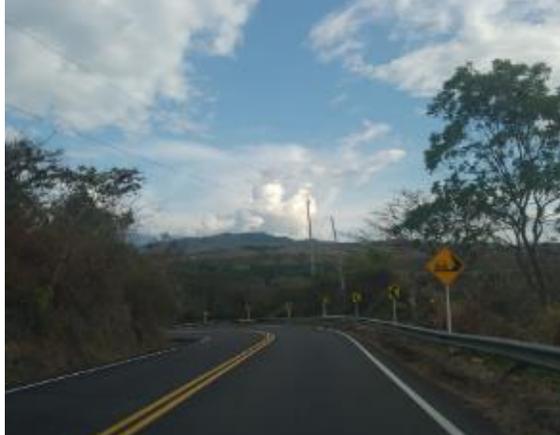
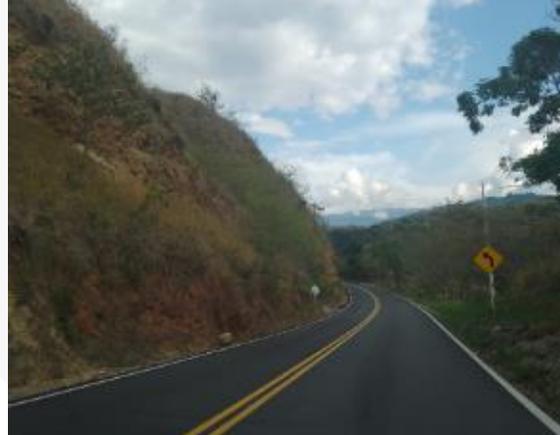
Foto 28. UF3 Rehabilitación calzada existente, Gigante- Garzón	Foto 29. UF3 Rehabilitación calzada existente, Gigante- Garzón

<p>Fuente: Visita Oficina de Control Interno 7 de noviembre 2023.</p>	<p>Fuente: Visita Oficina de Control Interno 7 de noviembre 2023.</p>
<p>Observación: Se evidencia la demarcación y señalización vertical en buen estado.</p>	<p>Observación: Se evidencia avance en la rehabilitación de la calzada existente.</p>

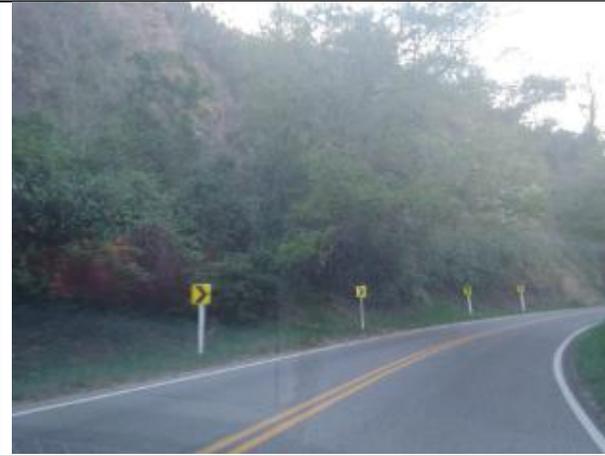
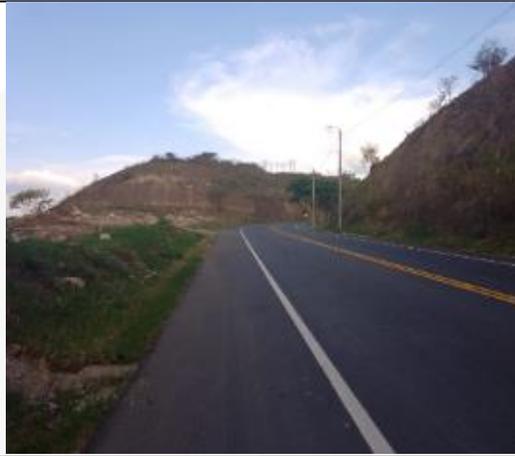
Foto 30. UF4 Rehabilitación Calzada existente Garzón – Pitalito Intersección San Agustín	Foto 31. UF4 Rehabilitación Calzada existente Garzón – Pitalito Intersección San Agustín

Fuente: Visita Oficina de Control Interno 7 de noviembre 2023.	Fuente: Visita Oficina de Control Interno 7 de noviembre 2023.
Observación: Se evidencia la demarcación y señalización vertical en buen estado.	Observación: Se evidencia avance en la rehabilitación de la calzada existente.

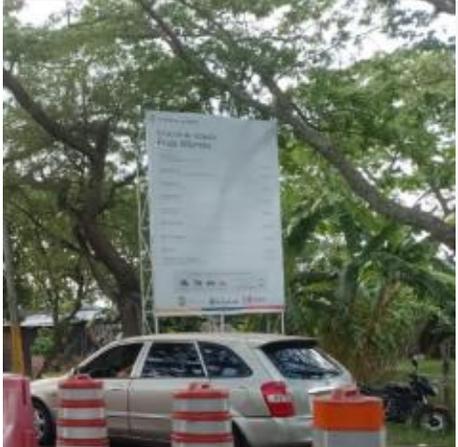
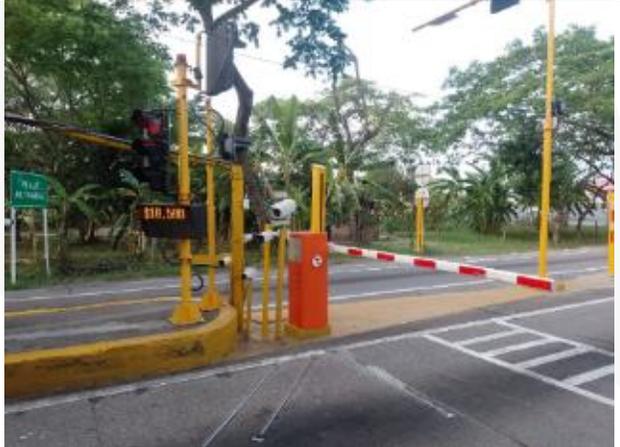
Foto 32. UF4 Valla Peaje Altamira	Foto 33. UF4 Ingreso vehicular al Peaje.

<p>Fuente: Visita Oficina de Control Interno 7 de noviembre 2023.</p>	<p>Fuente: Visita Oficina de Control Interno 7 de noviembre 2023.</p>
<p>Observación: Se evidencia valla nueva y actualizada.</p>	<p>Observación: Se evidencia cumplimiento a todo el sistema de interoperabilidad y cámaras, en buen estado.</p>

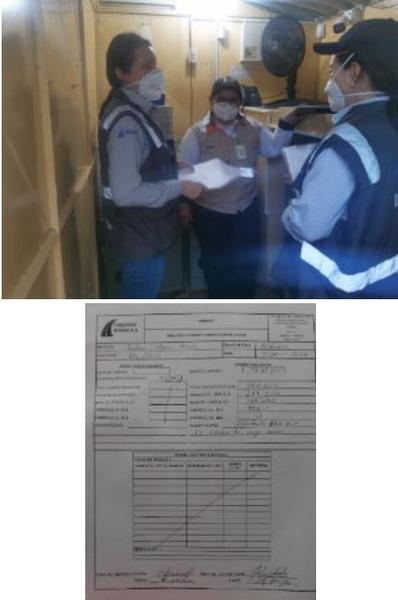
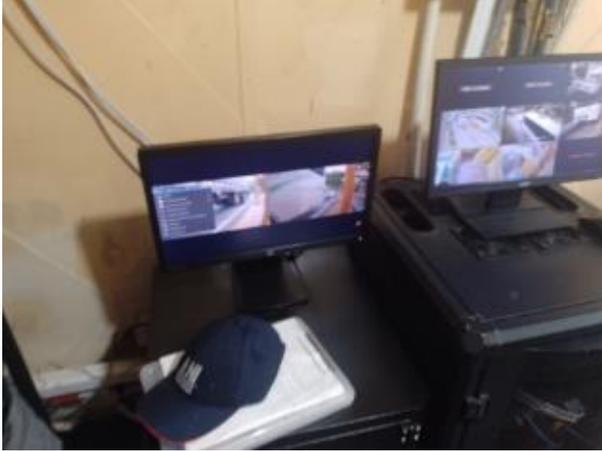
Foto 34. UF4 Arqueo Altamira.	Foto 35. UF4 Equipo de seguimiento a cámaras del peaje (Monitores)

Fuente: Visita Oficina de Control Interno 7 de noviembre 2023.	Fuente: Visita Oficina de Control Interno 7 de noviembre 2023.
Observación: Se realiza arqueo a la caja menor, donde se evidencia el control y manejo que se realiza a los sobrantes y faltantes.	Observación: Se verifica el funcionamiento de las cámaras en tiempo real, el disco donde queda la información guardada.

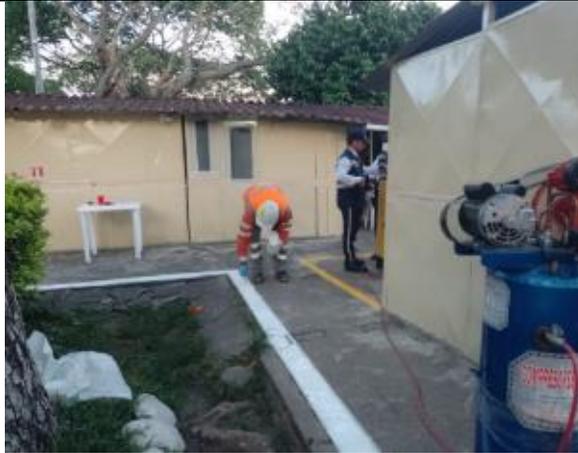
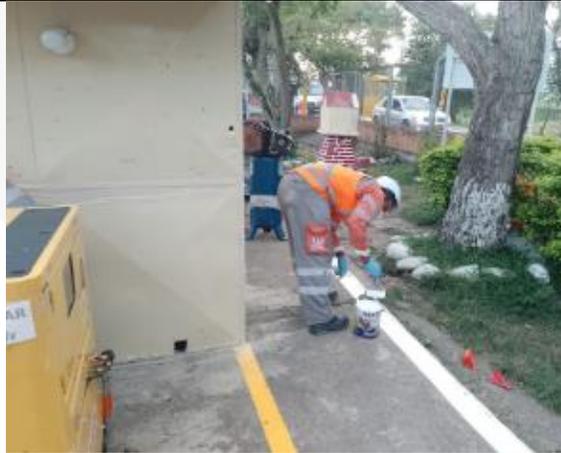
Foto 36. UF4 Demarcación al interior del peaje	Foto 37. UF4 Ingreso vehicular al Peaje.
Observación: En la visita se evidencia la demarcación que se encontraba haciendo el Concesionario dentro de las instalaciones del peaje.

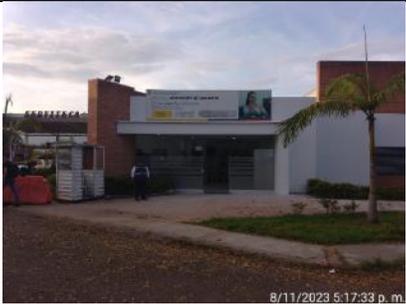
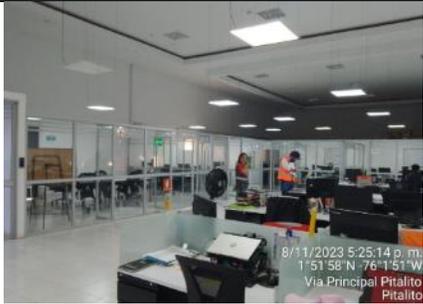
Foto 38. UF4 Panorámica CCO.	Foto 39. UF4 Oficinas CCO.

Fuente: Visita Oficina de Control Interno 8 de noviembre 2023.	Fuente: Visita Oficina de Control Interno 8 de noviembre 2023.
Observación: Se evidencia fachada principal del peaje provisional, con valla actualizada y en buen estado	Observación: Se evidencia dentro del CCO, las oficinas equipadas para el desarrollo de actividades de los funcionarios.

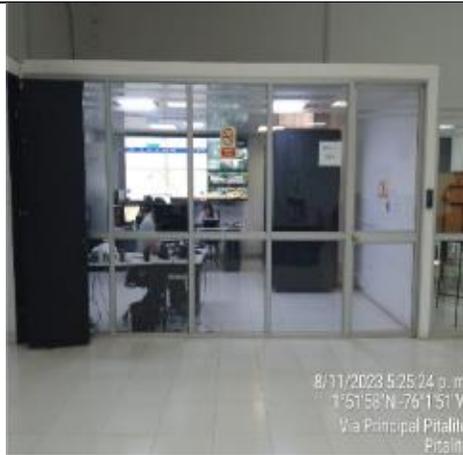
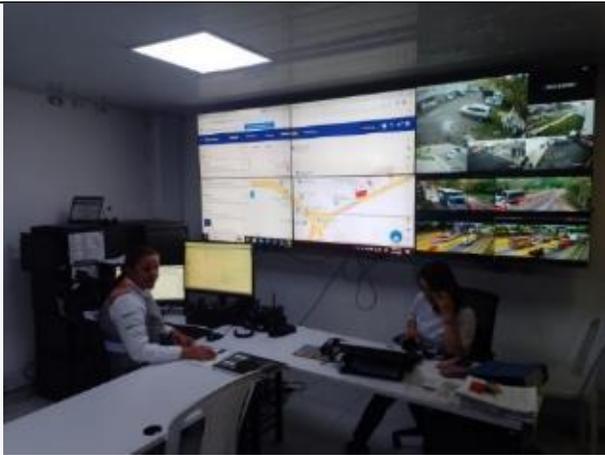
Foto 40. UF4 Sala de Comunicaciones CCO.	Foto 41. UF4 Sala de Comunicaciones CCO.

Fuente: Visita Oficina de Control Interno 8 de noviembre 2023.	Fuente: Visita Oficina de Control Interno 8 de noviembre 2023.
Observación: Se evidencia las cámaras en tiempo real y los equipos de comunicación en buen estado.	Observación: Se evidencia las cámaras en tiempo real y los equipos de comunicación en buen estado.

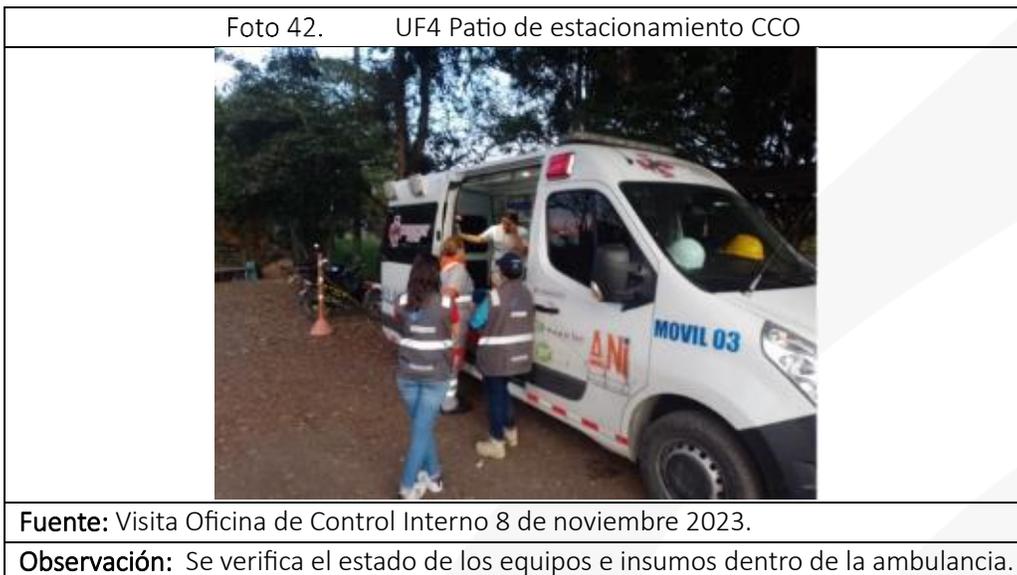
Foto 42. UF4 Patio de estacionamiento CCO

Observación: Se verifica el estado de los equipos e insumos dentro de la ambulancia.

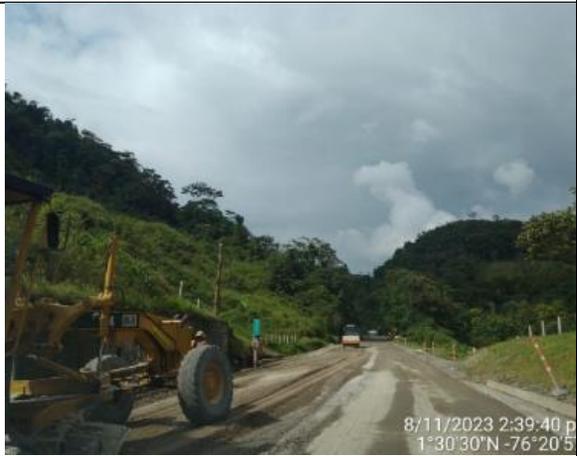
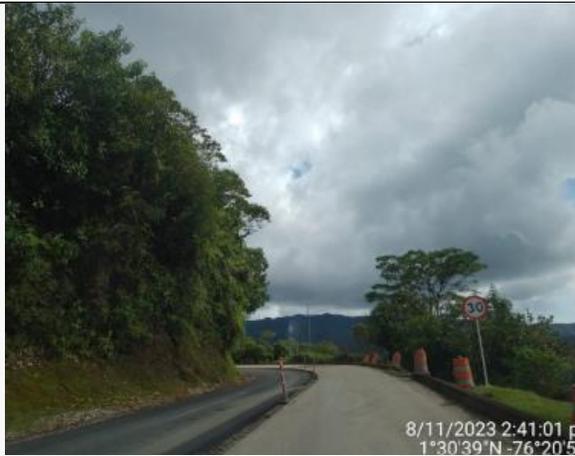
Foto 43. UF5 Vía existente en intervención PR 71.	Foto 44. UF5 Vía existente en intervención PR 71.

Fuente: Visita Oficina de Control Interno 8 de noviembre 2023.	Fuente: Visita Oficina de Control Interno 8 de noviembre 2023.
Observación: Se evidencia la atención del mejoramiento y rehabilitación de la vía.

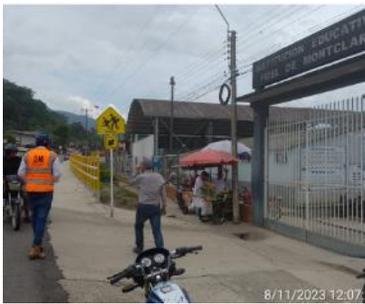
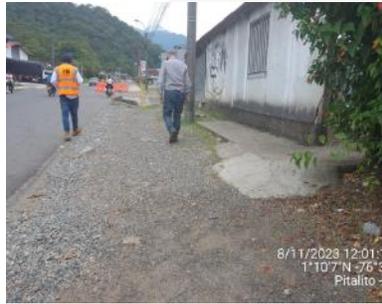
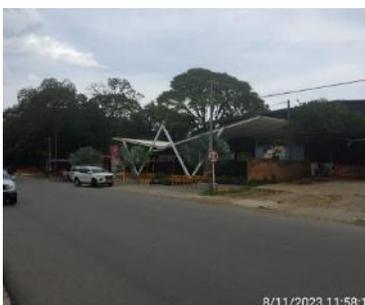
Foto 45.		UF5. Colegio Fidel Montclar

Fuente: Visita Oficina de Control Interno 8 de noviembre 2023.			
Observación: Se evidencia la construcción de los andenes entre el PR 2+0300 y PR 3+0300.

Respecto a la no terminación de los andenes, se evidenció que la interventoría del proyecto Consorcio INTERRA TLS²⁰, presentó un informe de Seguimiento al Cumplimiento acción popular No. 52001-23-33-000-2015-00700- 02, donde manifiesta “no se pudo ejecutar 193.72 ml de andenes. En el

3. Se recomienda, liderar las gestiones pertinentes ante el Concejo de Estado para que determine el cumplimiento, o no, del fallo de la acción popular relacionada con las obras de urbanismo en el sector del colegio Fidel Montclar en Mocoa, Andenes pendientes por construir entre el PR 2+0300 y PR 3+0300 aledaños al colegio Fidel Montclar, a raíz de que la comunidad no se encuentra conforme con desarrollo de la obra en frente de sus predios.

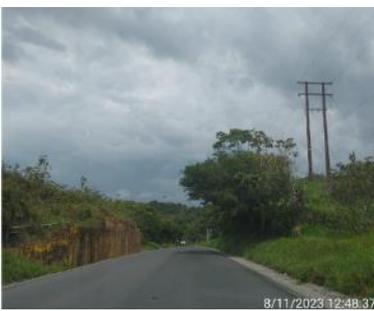
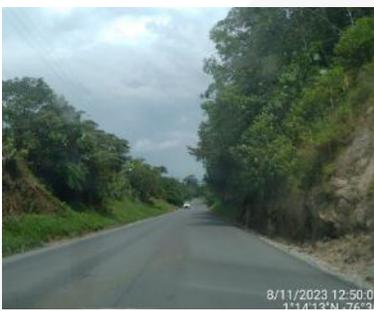
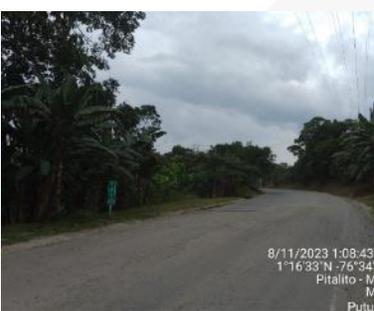
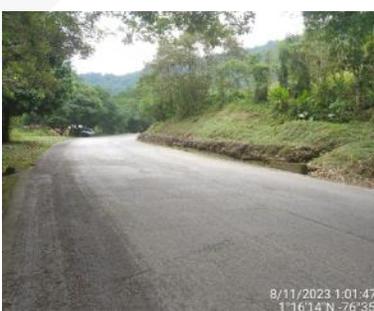
8/11/2023 1:01:47 1°16'14"N - 76°35'
Fuente: Visita Oficina de Control Interno 8 de noviembre 2023.		
Observación: Se evidencia el avance en mantenimiento y rehabilitación en este frente de obra

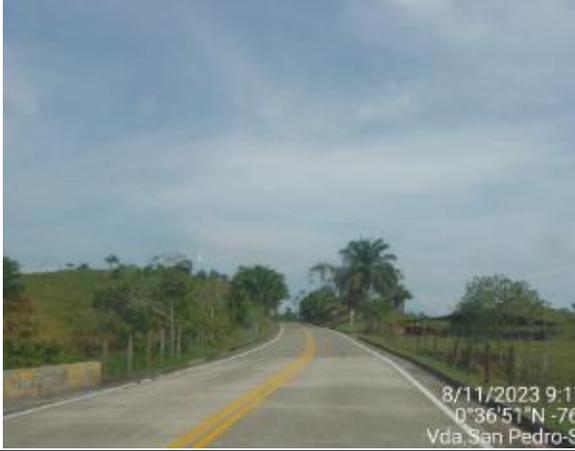
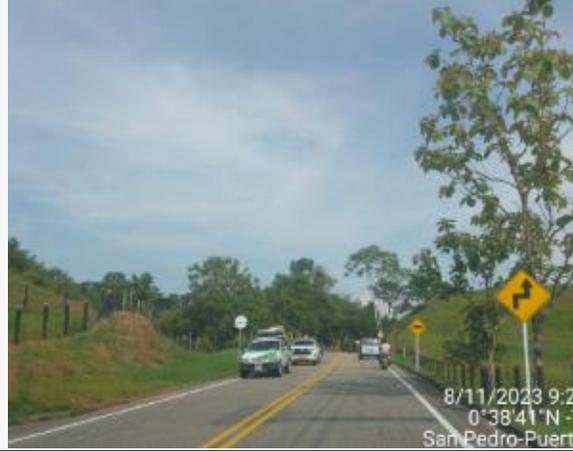
Foto 47. UF 7. Vía puerto Asís Villa Garzón	Foto 48. UF 7. Vía puerto Asís Villa Garzón.

Fuente: Visita Oficina de Control Interno 8 de noviembre 2023.	Fuente: Visita Oficina de Control Interno 8 de noviembre 2023.
Observación: Se evidencia el avance en mantenimiento y rehabilitación en este frente de obra.	Observación: Se evidencia el avance en mantenimiento y rehabilitación en este frente de obra.

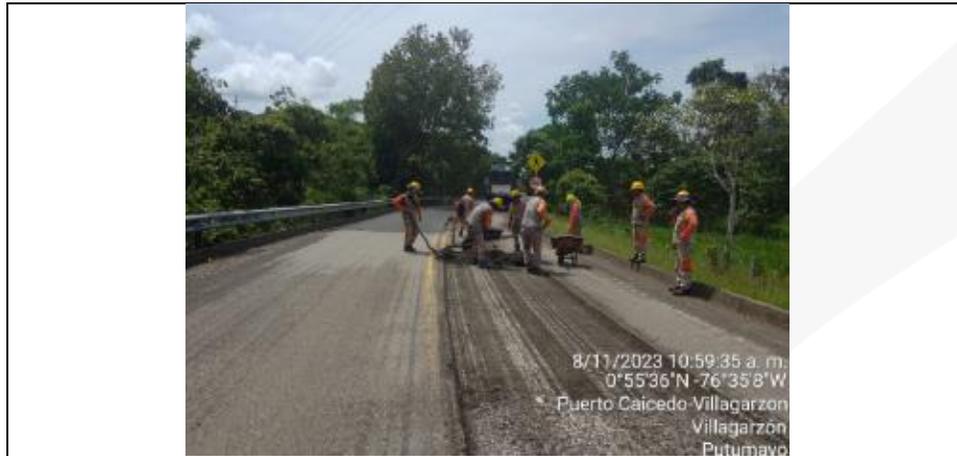
Foto 49. UF 7. Vía puerto Asís Villa Garzón.

Observación: Se evidencia trabajos de mantenimiento y rehabilitación de la vía.

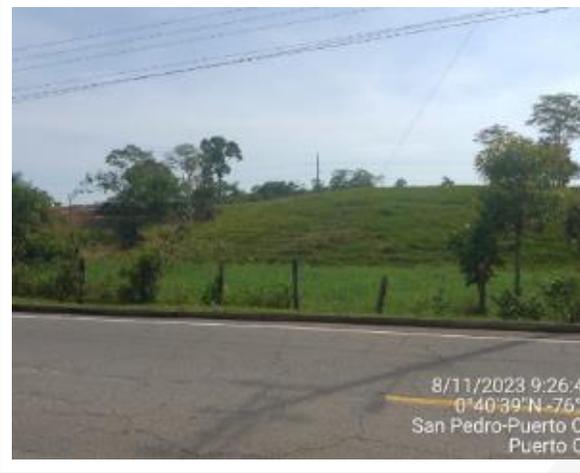
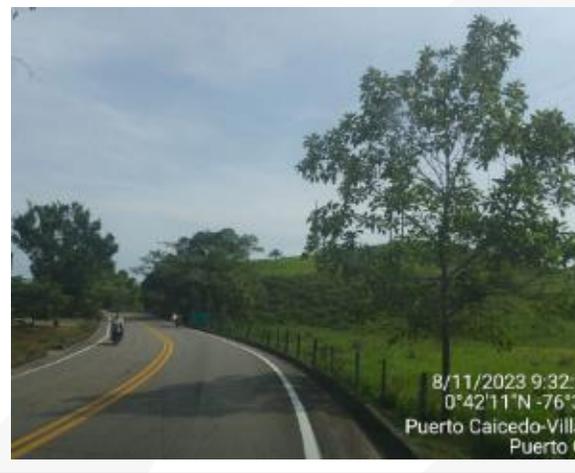
Foto 50. UF7 Ingreso de Puerto Caicedo	Foto 51. UF7 Salida de Puerto Caicedo

<p>Fuente: Visita Oficina de Control Interno 8 de noviembre 2023.</p>	<p>Fuente: Visita Oficina de Control Interno 8 de noviembre 2023.</p>
<p>Observación: Se evidencia que el variante puerto Caicedo no ha iniciado.</p>	<p>Observación: Se evidencia que el variante puerto Caicedo no ha iniciado.</p>

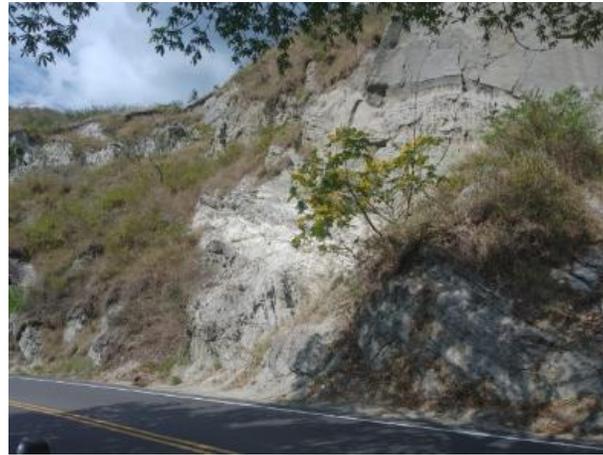
Foto 52. UF2 Sitios Críticos

Observación: Sitio crítico que presenta desprendimiento de material que cae sobre la vía, el concesionario realiza el mantenimiento.

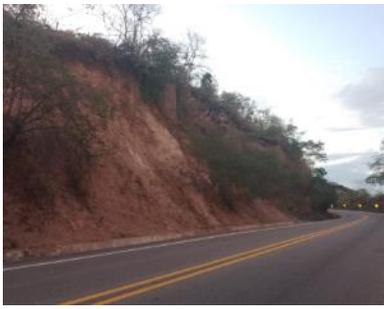
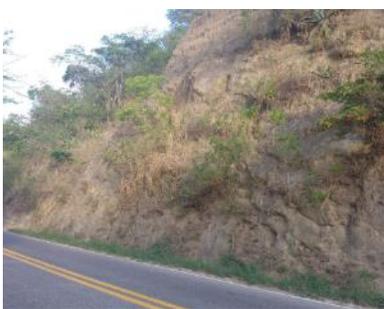
Foto 54. UF4 Sitios críticos

<p>Fuente: Visita Oficina de Control Interno 7 de noviembre 2023.</p> <p>Observación: Sitios críticos que presenta desprendimiento de material que cae sobre la vía, el concesionario realiza el mantenimiento.</p>

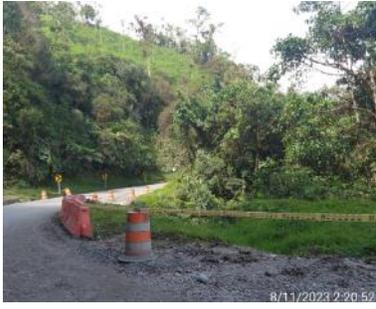
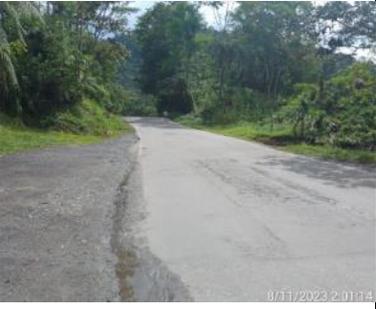
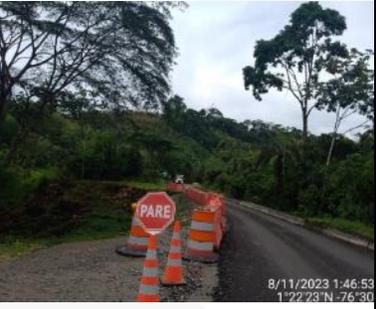
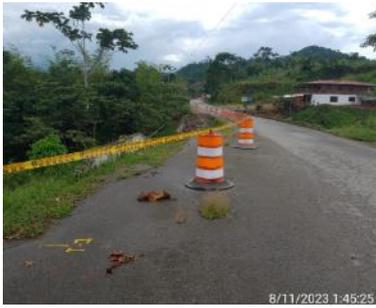
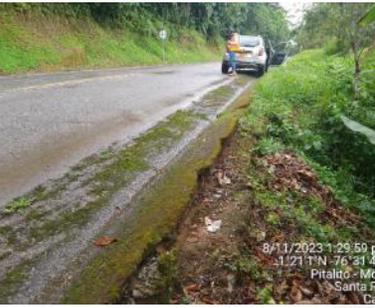
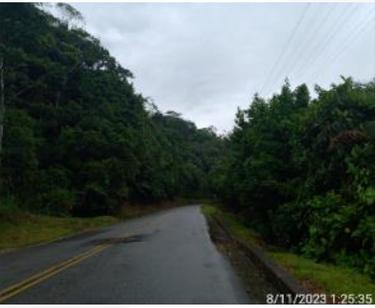
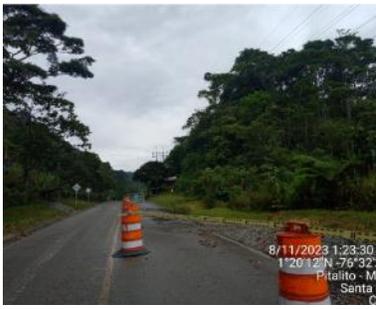
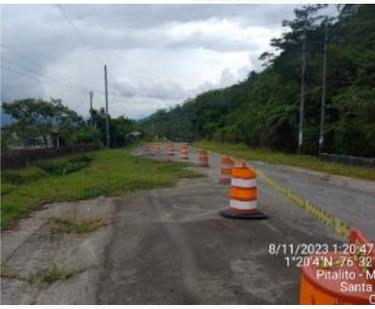
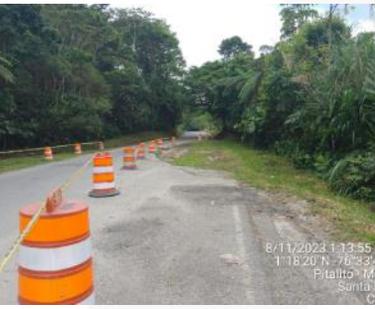
UF6 Sitios críticos		
Foto 55. PR 55+950	Foto 56. UF6. PR 44+500	Foto 57. 34+500

En la Unidad funciona 6 y 7 se evidencian sitios críticos que afectan la estabilidad de la banca. Se resalta la adecuada señalización a cada uno de los puntos:

Observación: Sitios críticos que presentan inestabilidad, afectando la banca de la vía.

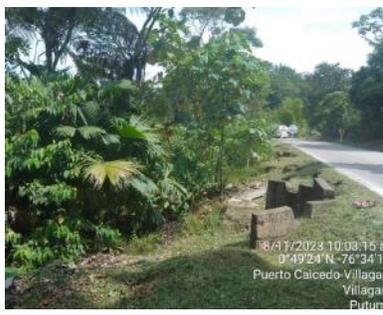
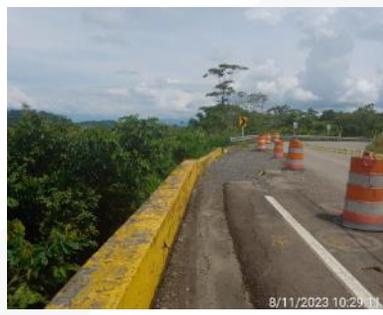
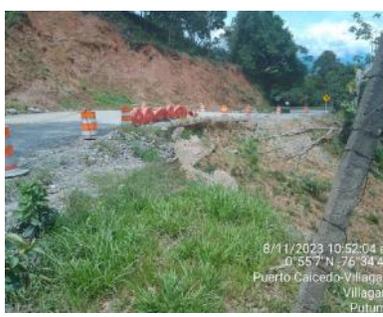
Unidad Funcional 7. Sitios críticos

<p>8/11/2023 10:52:04 a 0°55'7"N -76°34'1 Puerto Caicedo-Villagar Villagar Putum</p>	Observación: Sitios críticos que presentan inestabilidad, afectando la banca de la vía.

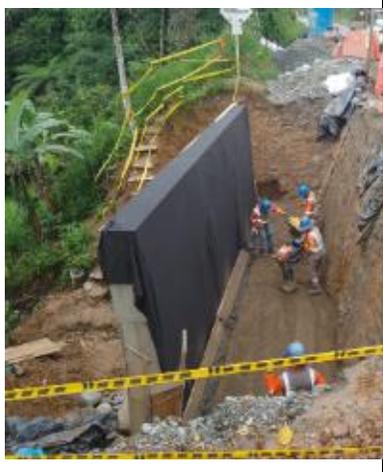
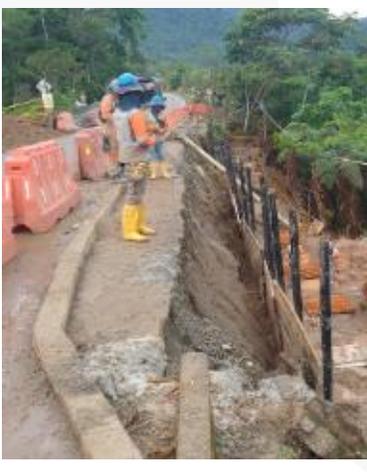
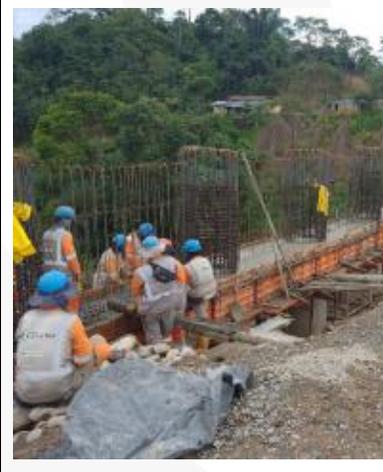
Foto 71.	Unidad Funcional 6. Atención de sitios críticos

Fuente: Visita Oficina de Control Interno 8 de noviembre 2023.		
Observación: se evidencia atención de sitios críticos
