ASUNTO: Informe de auditoría a la función pública de la Supervisión y de Interventoría asociadas al proyecto de concesión carretera Malla Vial del Meta

**Informe de auditoría a la función pública de la
Supervisión y de Interventoría asociadas al
proyecto de concesión carretera Malla Vial del Meta**

**OFICINA DE
CONTROL INTERNO**

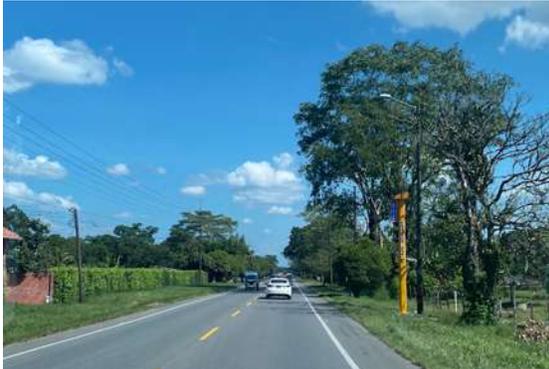
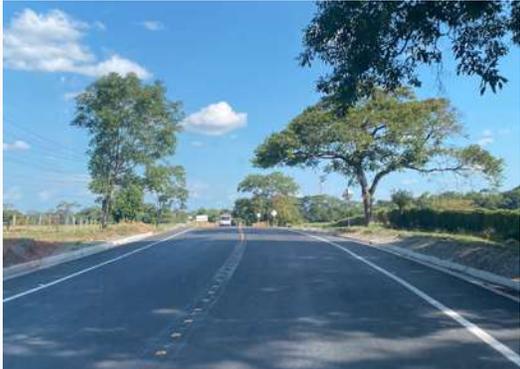
Foto 1. Estado pavimento UF1	Foto 2. Estado pavimento UF1

<p>Fuente: Visita Oficina de Control Interno septiembre 6 de 2023</p>	<p>Fuente: Visita Oficina de Control Interno septiembre 6 de 2023</p>
<p>Se evidenció la presencia de postes SOS en el corredor y el buen estado de la vía.</p>	<p>Se observó el tramo Granada – Guamal con la correspondiente señalización horizontal.</p>

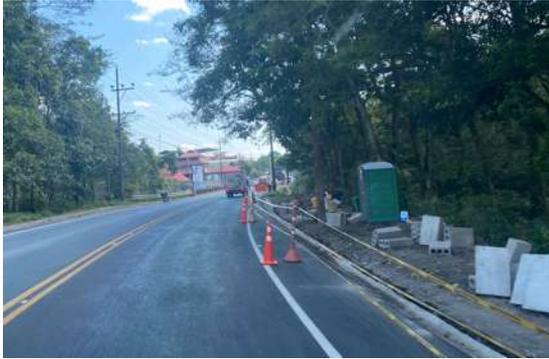
<p>Foto 3. Finalización intervención en andenes</p>	<p>Foto 4. Intervención Broche Humadea</p>

<p>Fuente: Visita Oficina de Control Interno septiembre 6 de 2023</p> <p>Se evidenció la intervención en andenes al inicio del frente de obra.</p>

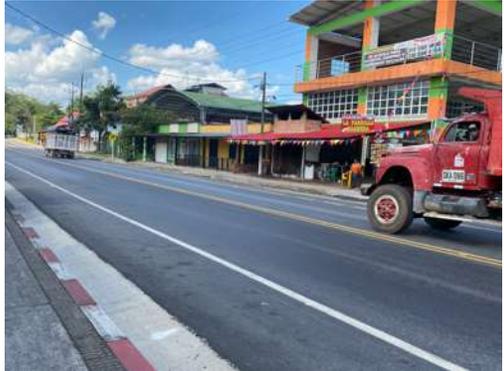
<p>Fuente: Visita Oficina de Control Interno septiembre 6 de 2023</p> <p>Se observó que la mayor parte del tramo en el paso urbano de Humadea se encuentra finalizado.</p>

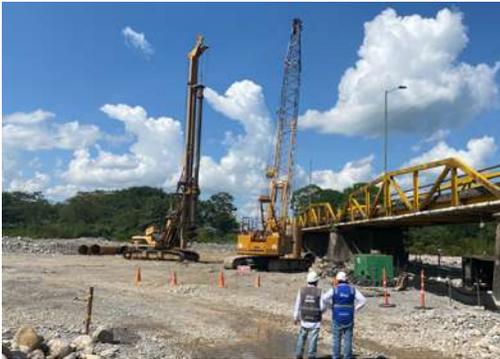
<p>Foto 5. Puente río Guamal K37+670 – K37+900</p>	<p>Foto 6. Puente río Guamal K37+670 – K37+900</p>

<p>Fuente: Visita Oficina de Control Interno septiembre 6 de 2023</p> <p>Se evidenció realización de pilotes pre-excavados en el frente de obra.</p>

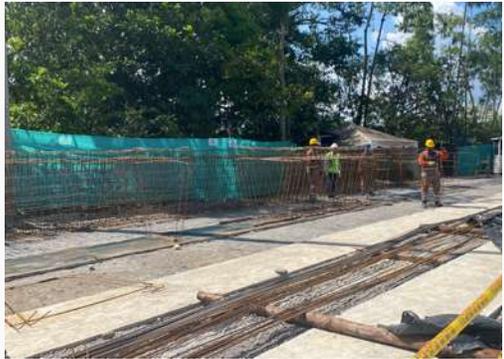
<p>Fuente: Visita Oficina de Control Interno septiembre 6 de 2023</p> <p>Se observó armado para vigas tipo cajón postensadas.</p>

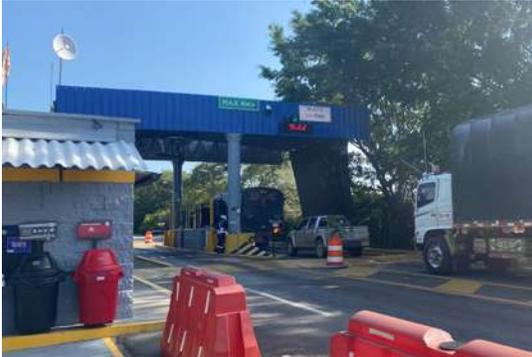
<p>Foto 7. Peaje Iracá K69+035</p>	<p>Foto 8. Peaje Iracá K69+035</p>

<p>Fuente: Visita Oficina de Control Interno septiembre 6 de 2023</p> <p>Se evidencia el peaje Iracá en operación de acuerdo con lo entregado al Concesionario para operación.</p>

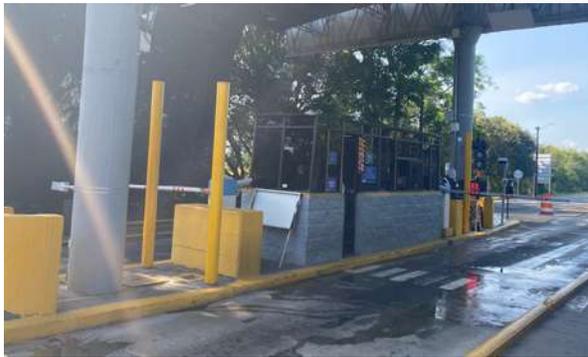
<p>Fuente: Visita Oficina de Control Interno septiembre 6 de 2023</p> <p>Se evidenció que se encuentran instalados los nuevos equipos en el marco del cumplimiento de la Resolución, 20213040035125 de 2021⁴ de interoperabilidad.</p>

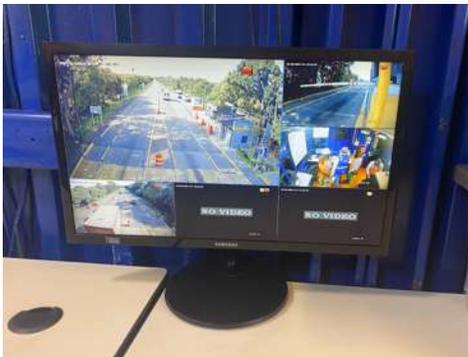
<p>Foto 9. Equipos Interventoría - Peaje Iracá K69+035</p>	<p>Foto 10. Equipos Interventoría - Peaje Iracá K69+035</p>

<p>Fuente: Visita Oficina de Control Interno septiembre 6 de 2023</p> <p>Se evidencian cámaras de la Interventoría en el peaje Iracá en operación y transmisión en tiempo real.</p>

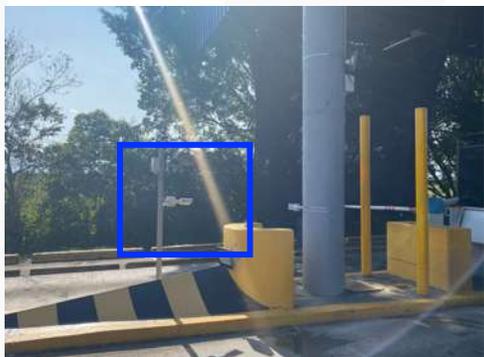
<p>Fuente: Visita Oficina de Control Interno septiembre 6 de 2023</p> <p>Se evidencia cámara de la Interventoría a nivel de carril para el sentido Villavicencio – Granada.</p>

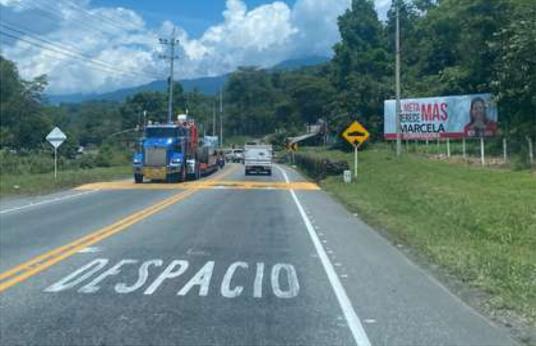
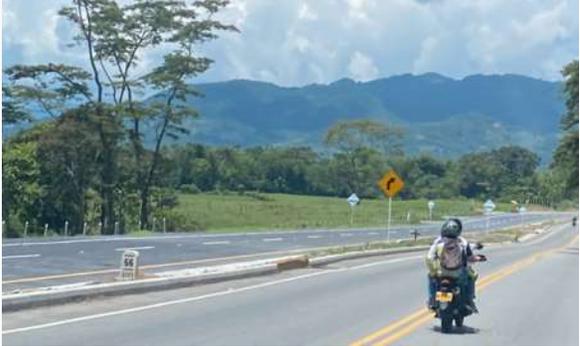
Foto 11. Estado pavimento UF2	Foto 12. Tramo nueva calzada Acacías – La Cuncia

<p>Fuente: Visita Oficina de Control Interno septiembre 6 de 2023</p>
<p>Se evidenció la implementación de señalización vertical y horizontal así como el buen estado de la vía.</p>	<p>Se observó que en algunos tramos del corredor Villavicencio – Granada el Concesionario ha construido algunos tramos de nueva calzada.</p>

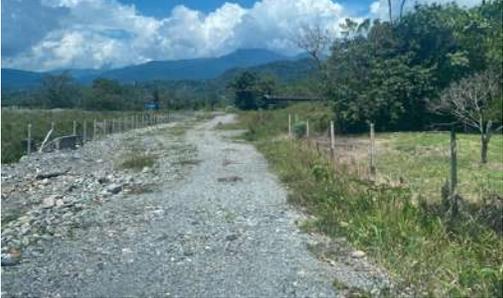
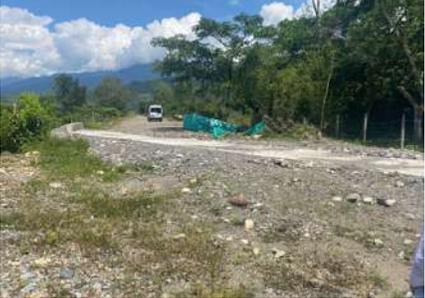
Foto 13. Par vial La Cuncia K14+390 – K16+850	Foto 14. Par vial La Cuncia K14+390 – K16+850

<p>Fuente: Visita Oficina de Control Interno septiembre 6 de 2023</p> <p>Se evidenció la presencia de material granular transportado por el río Guayuriba al área de intervención.</p>	<p>Fuente: Visita Oficina de Control Interno septiembre 6 de 2023</p> <p>Se observó que las obras de intervención hidráulica que se estaban desarrollando no se afectaron; sin embargo, el terraplén se desplazó completamente y se requiere un nuevo diseño.</p>

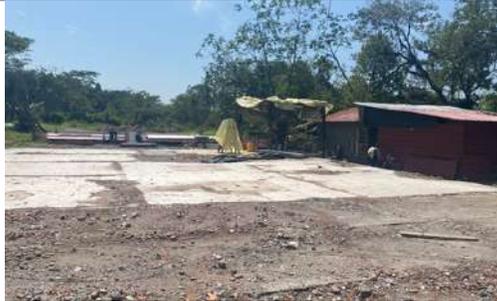
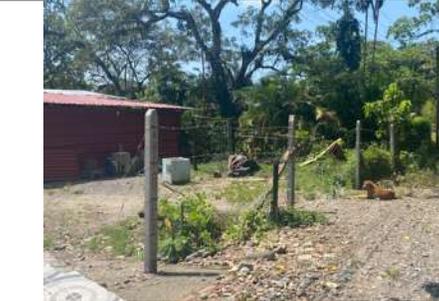
Foto 15. Finalización intervención en andenes	Foto 16. Intervención Broche Humadea

<p>Fuente: Visita Oficina de Control Interno septiembre 6 de 2023 Se evidenció la intervención en andenes al inicio del frente de obra.</p>	<p>Fuente: Visita Oficina de Control Interno septiembre 6 de 2023 Se observó que la mayor parte del tramo en el paso urbano de Humadea se encuentra finalizado.</p>

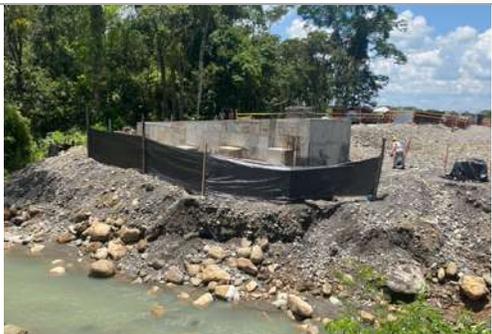
Foto 17. Puente caño Chupao K19+712	Foto 18. Puente caño Chupao K19+712

<p>Fuente: Visita Oficina de Control Interno septiembre 6 de 2023 Se evidenció finalización de estribo sur y armado para fundición de apoyos.</p>	<p>Fuente: Visita Oficina de Control Interno septiembre 6 de 2023 Se evidenció finalización de estribo norte y armado para fundición de apoyos.</p>

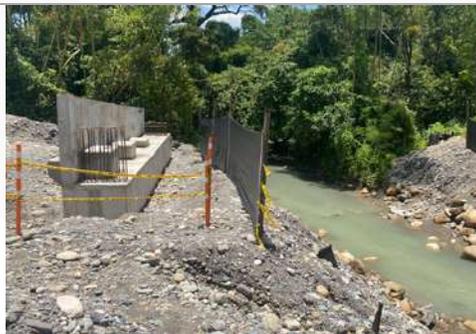
Por otra parte, se estipula en el apéndice técnico 1, modificado por el Otrosí N. 10, la construcción del puente caño Chupao, que cuenta con una luz de 14 m, el cual tiene un avance del 12% vs. 70,80% programado a junio de 2023, según lo reportado por la Interventoría en el informe mensual del mes de junio de 2023. De acuerdo con el recorrido de auditoría, se evidenció que cuenta con la finalización de los estribos en ambos costados, está pendiente fundir el área de apoyo e instalar la superestructura. Se presenta a continuación el registro fotográfico del frente de obra.

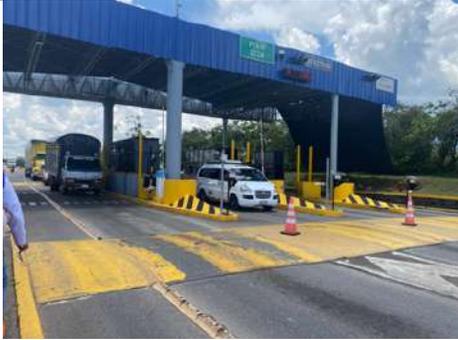
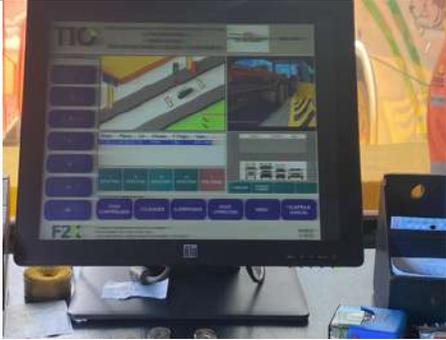
Foto 19. Peaje Ocoa K20+360	Foto 20. Peaje Ocoa K20+360

De acuerdo con la visita realizada, se evidenció que la operación del peaje Ocoa se realiza con la infraestructura entregada en el año 2015, con 4 carriles, 2 por sentido; al respecto, se tiene prevista la ampliación del peaje para operar con 4 carriles por sentido; sin embargo su intervención no ha iniciado dado que en el plan de obras se tiene programado su inicio en julio de 2024. Se presenta a continuación el registro fotográfico del peaje.

<p>Fuente: Visita Oficina de Control Interno septiembre 6 de 2023</p> <p>Se evidencia el peaje Ocoa en operación de acuerdo con lo entregado al Concesionario para operación, en 2 carriles por sentido.</p>	<p>Fuente: Visita Oficina de Control Interno septiembre 6 de 2023</p> <p>Se evidenció que se encuentran instalados los nuevos equipos en el marco del cumplimiento de la Resolución, 20213040035125 de 2021⁶ de interoperabilidad y se verificó el paso de vehículos mediante telepeaje.</p>

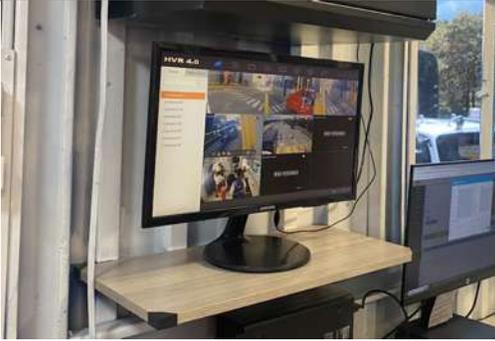
Foto 21. Equipos Interventoría - Peaje Ocoa K20+360	Foto 22. Equipos Interventoría - Peaje Ocoa K20+360

<p>Fuente: Visita Oficina de Control Interno septiembre 6 de 2023 Se evidencian cámaras de la Interventoría en el peaje Ocoa en operación y transmisión en tiempo real.</p>	<p>Fuente: Visita Oficina de Control Interno septiembre 6 de 2023 Se evidencia cámara de la Interventoría a nivel de carril.</p>

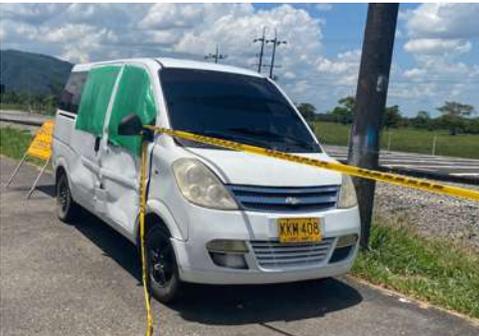
Foto 23. Estación de Peaje y Pesaje Ocoa	Foto 24. Estación de Peaje y Pesaje Ocoa

<p>Fuente: Visita Oficina de Control Interno septiembre 6 de 2023 Se evidencia ocupación indebida con vehículos en el área de la concesión.</p>	<p>Fuente: Visita Oficina de Control Interno septiembre 6 de 2023 Se evidencia ocupación indebida con camiones en el área de la concesión.</p>

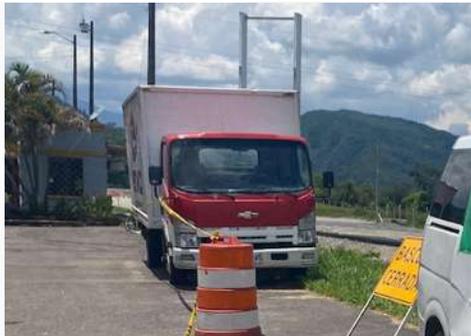
Se evidencia adicionalmente que en el área del peaje y báscula La Libertad la Interventoría ha señalado que la policía de carreteras está haciendo uso indebido del espacio de la concesión para almacenamiento de vehículos que se han visto involucrados en siniestros viales, según se presenta a continuación.

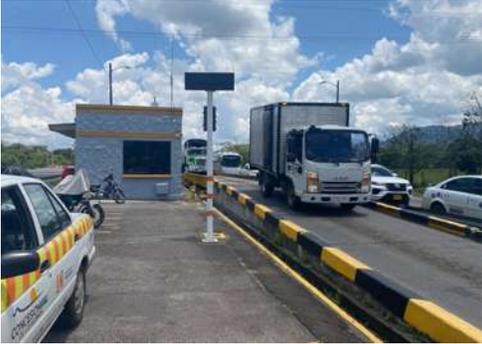
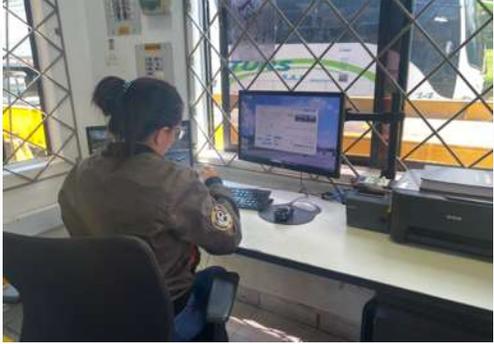
Foto 25. Estación de pesaje Ocoa K20+360	Foto 26. Estación de pesaje Ocoa K20+360

<p>Fuente: Visita Oficina de Control Interno septiembre 6 de 2023</p>
<p>Se evidencia operación de la báscula en sentido Granada – Villavicencio.</p>	<p>Durante el recorrido de auditoría se verificó la operación de la báscula mediante verificación in situ.</p>

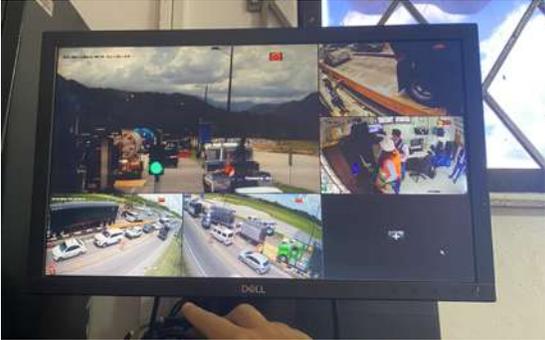
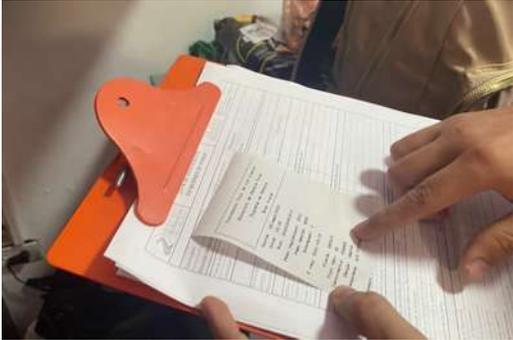
Foto 27. Equipos Interventoría - Pesaje Ocoa K20+360	Foto 28. Equipos Interventoría - Pesaje Ocoa K20+360

<p>Fuente: Visita Oficina de Control Interno septiembre 6 de 2023</p>	<p>Fuente: Visita Oficina de Control Interno septiembre 6 de 2023</p>
<p>Se evidencian cámaras de la Interventoría en la estación de pesaje.</p>	<p>Se realizó verificación de la información que reporta la Interventoría respecto a las mediciones de pesaje.</p>

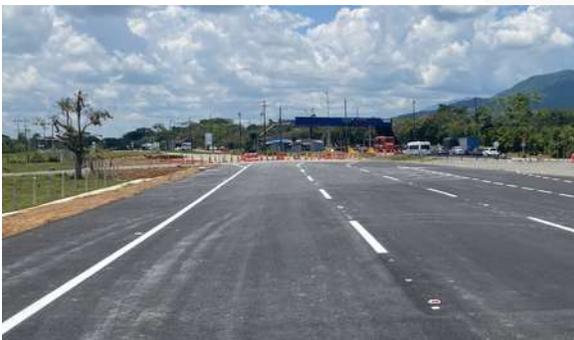
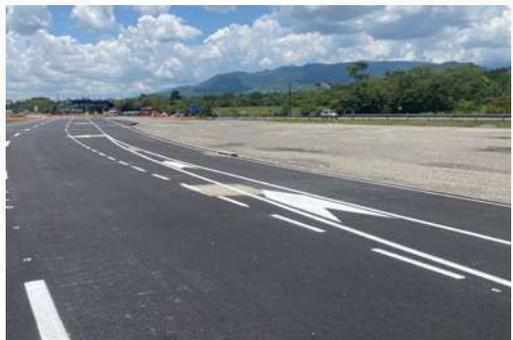
Foto 29. Segunda calzada peaje Ocoa K20+360	Foto 30. Segunda calzada peaje Ocoa K20+360

<p>Fuente: Visita Oficina de Control Interno septiembre 6 de 2023</p>	<p>Fuente: Visita Oficina de Control Interno septiembre 6 de 2023</p>
<p>Se evidencia segunda calzada a la altura de la ubicación de la futura nueva báscula Ocoa.</p>	<p>Se observa segunda calzada y carril de ingreso a la futura área de servicio y báscula.</p>

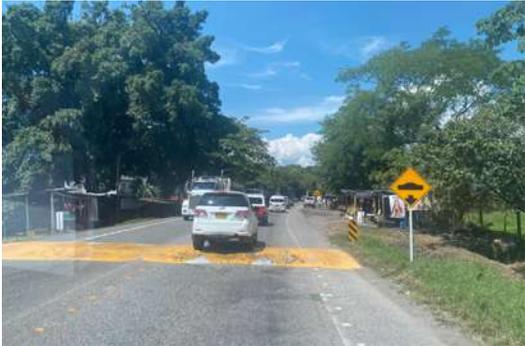
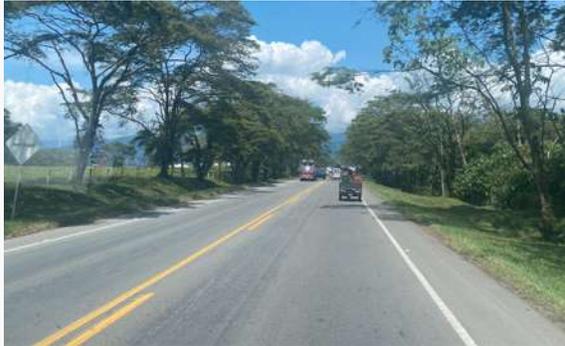
Foto 31. Estado pavimento UF3	Foto 32. Estado pavimento UF3

<p>Fuente: Visita Oficina de Control Interno septiembre 6 de 2023</p>
<p>Se evidenció la implementación de señalización vertical y horizontal así como el buen estado de la vía.</p>	<p>Se observó que la calzada existente se encuentra de acuerdo con los requerimientos de intervención prioritaria.</p>

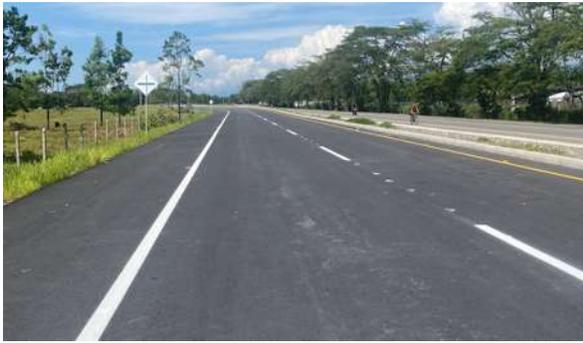
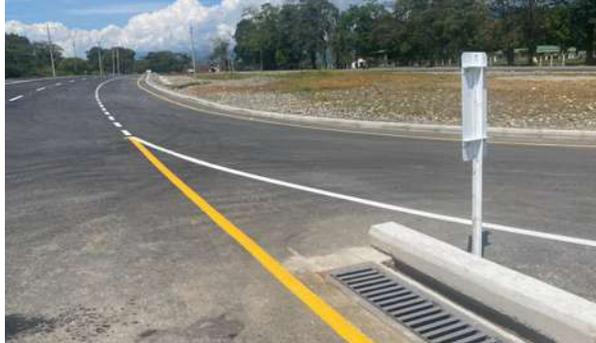
<p>Fuente: Visita Oficina de Control Interno septiembre 6 de 2023</p>
<p>Se evidenció finalización de segunda calzada sin puesta en operación debido a las intervenciones programadas en el tramo.</p>	<p>Se observó que el tramo construido incluye un retorno sencillo y ya se encuentra finalizado.</p>

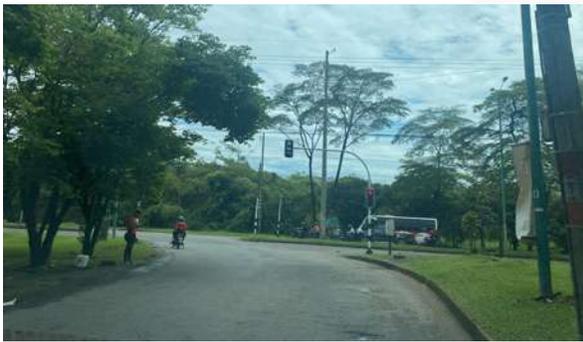
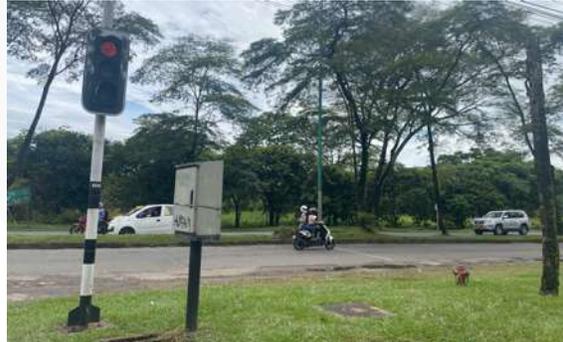
<p>Fuente: Visita Oficina de Control Interno septiembre 8 de 2023</p>
<p>Se observa intersección sin intervenciones previstas a pesar de estar programadas iniciar en mayo de 2023.</p>	<p>Se observa intersección sin intervenciones previstas a pesar de estar programadas iniciar en mayo de 2023.</p>

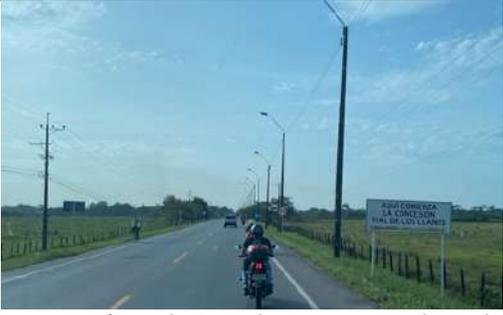
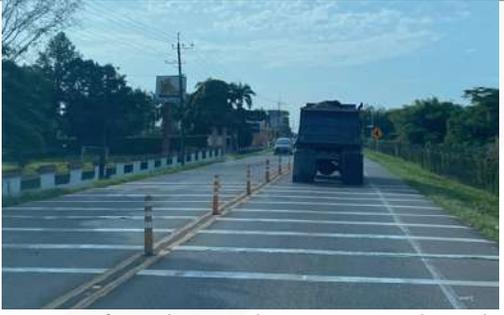
Foto 37. Estado pavimento UF6	Foto 38. Estado pavimento UF6

<p>Fuente: Visita Oficina de Control Interno septiembre 7 de 2023 Se evidenció la implementación de señalización vertical y horizontal, así como el buen estado de la vía.</p>	<p>Fuente: Visita Oficina de Control Interno septiembre 7 de 2023 Se observó que la calzada existente se encuentra de acuerdo con los requerimientos de intervención prioritaria.</p>

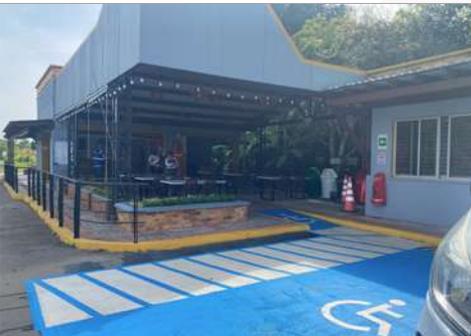
Foto 39. Área de servicio UF6	Foto 40. Área de servicio UF6

<p>Fuente: Visita Oficina de Control Interno septiembre 7 de 2023 Se evidencia área de servicio con acceso a cafetería y adaptación de accesibilidad del área.</p>	<p>Fuente: Visita Oficina de Control Interno septiembre 7 de 2023 Se observa área de servicio en operación con clasificación de residuos y señalización correspondiente.</p>

En relación con el área adecuada por el Concesionario, se recomienda evaluar el cumplimiento de las áreas de acuerdo con las características mínimas del apéndice técnico 1, modificado mediante el Otrosí N. 10 del contrato de concesión N. 004 de 2015, teniendo en cuenta la obligación establecida de que:

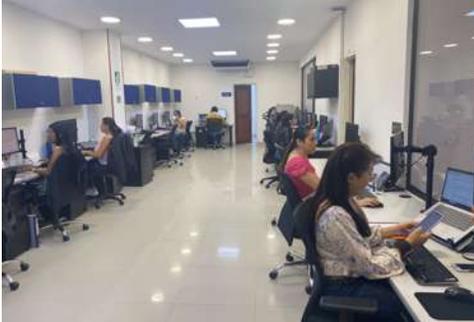
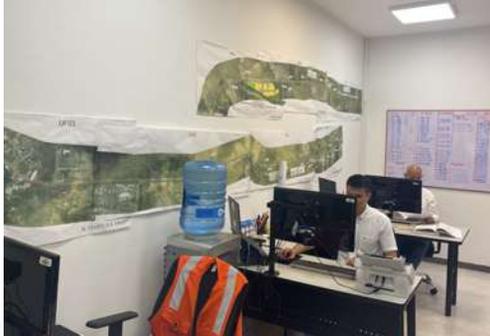
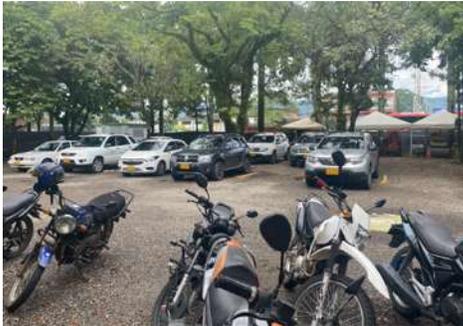
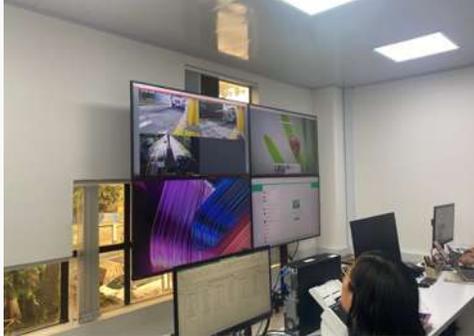
Foto 41. Centro de Control de Operaciones UF6	Foto 42. Centro de Control de Operaciones UF6

<p>Fuente: Visita Oficina de Control Interno septiembre 7 de 2023</p>	<p>Fuente: Visita Oficina de Control Interno septiembre 7 de 2023</p>
<p>Se evidencia área administrativa del Concesionario en operación.</p>	<p>Se observa área predial del Concesionario en operación.</p>
Foto 43. Centro de Control de Operaciones UF6	Foto 44. Centro de Control de Operaciones UF6

<p>Fuente: Visita Oficina de Control Interno septiembre 7 de 2023</p>	<p>Fuente: Visita Oficina de Control Interno septiembre 7 de 2023</p>
<p>Se evidencia área de parqueadero del centro de control de operaciones.</p>	<p>Se observa vista de sala de control de la vía en la oficina del Concesionario.</p>

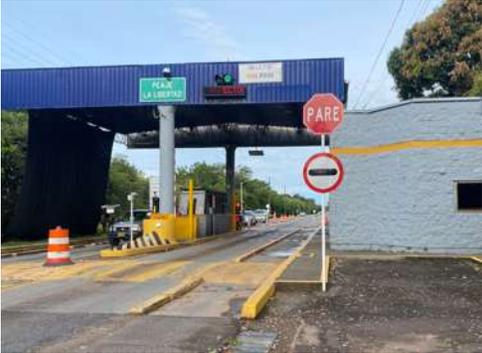
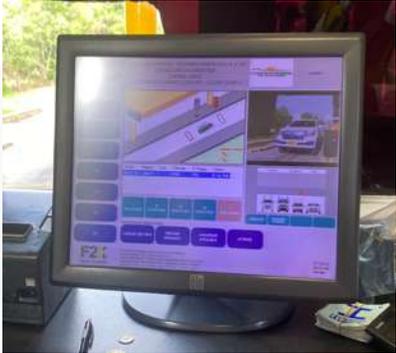
Foto 45. Peaje La Libertad PR 17 + 570	Foto 46. Peaje La Libertad PR 17 + 570

En la visita realizada, se evidenció que la operación del peaje La Libertad se realiza con la infraestructura entregada en el año 2015, con 2 carriles, 1 por sentido; al respecto, se tiene prevista la ampliación del peaje para operar con 4 carriles, 2 por sentido; sin embargo su intervención no ha iniciado dado que en el plan de obras se tiene programado su inicio en febrero de 2024. Se presenta a continuación el registro fotográfico del peaje.

<p>Fuente: Visita Oficina de Control Interno septiembre 7 de 2023</p>
<p>Se evidencia el peaje La Libertad en operación de acuerdo con lo entregado al Concesionario para operación, en 2 carriles por sentido.</p>	<p>Se evidenció que se encuentran instalados los nuevos equipos en el marco del cumplimiento de la Resolución, 20213040035125 de 2021⁸ de interoperabilidad y se verificó el paso de vehículos mediante telepeaje.</p>

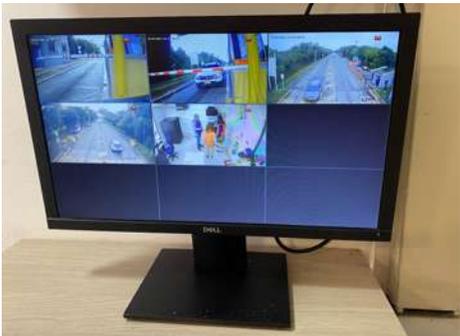
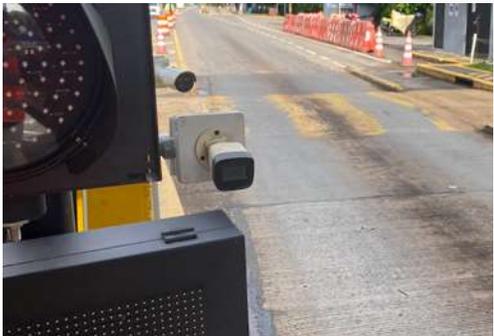
Foto 47. Equipos Interventoría - Peaje La Libertad PR 17 + 570	Foto 48. Equipos Interventoría - Peaje La Libertad PR 17 + 570

Fuente: Visita Oficina de Control Interno septiembre 7 de 2023	Fuente: Visita Oficina de Control Interno septiembre 6 de 2023
Se evidencian cámaras de la Interventoría en el peaje La Libertad en operación y transmisión en tiempo real.	Se evidencia cámara de la Interventoría a nivel de carril.

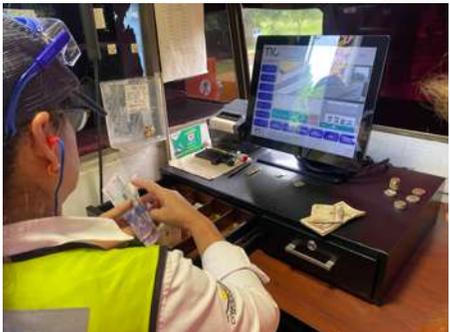
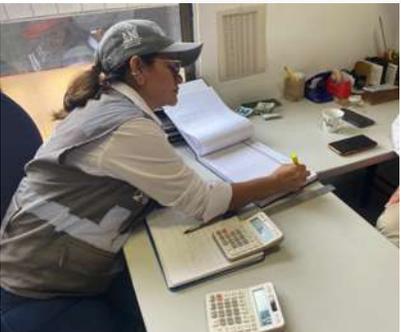
Foto 49. Equipos Interventoría – Peaje La Libertad PR 17 + 570	Foto 50. Equipos Interventoría – Peaje La Libertad PR 17 + 570

Fuente: Visita Oficina de Control Interno septiembre 7 de 2023	Fuente: Visita Oficina de Control Interno septiembre 6 de 2023
Se evidencian cámaras de la Interventoría en el peaje La Libertad en operación y transmisión en tiempo real.	Se evidencia cámara de la Interventoría a nivel de carril.

Al respecto, se evidenció la actividad de la Interventoría en la contabilización aleatoria e implementación de los controles en materia de manejo de efectivo en las estaciones de peaje.

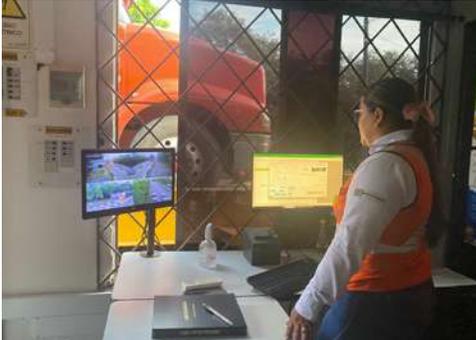
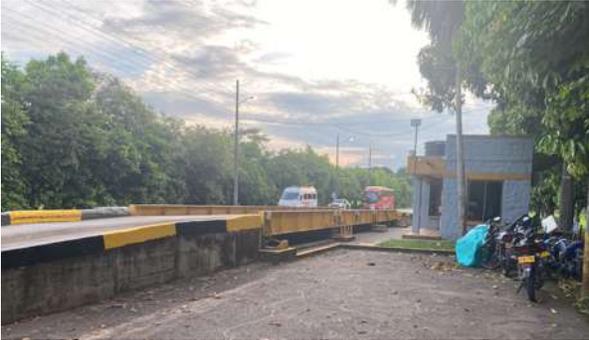
<p>Fuente: Visita Oficina de Control Interno septiembre 7 de 2023</p>	<p>Fuente: Visita Oficina de Control Interno septiembre 7 de 2023</p>
<p>Durante el recorrido de auditoría se verificó la operación de la báscula mediante verificación in situ.</p>	<p>Se evidencia báscula en operación en sentido Puerto López – Villavicencio.</p>

En consideración de este hecho, y de que los controles en las estaciones de pesaje evitan deterioro prematuro de la vía y afectaciones en estructuras existentes de las unidades funcionales, se recomienda evaluar la pertinencia de solicitar al Concesionario la implementación de tipo temporal de medición de peso en el sentido Villavicencio – Puerto López o priorizar la intervención prevista.

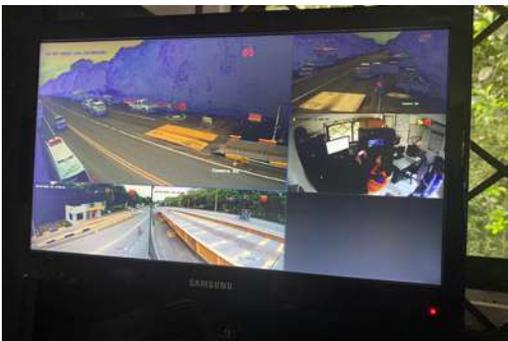
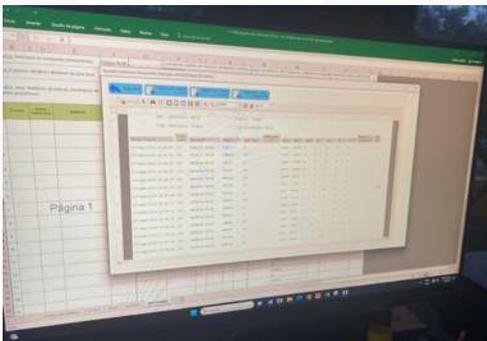
<p>Fuente: Visita Oficina de Control Interno septiembre 6 de 2023</p>	<p>Fuente: Visita Oficina de Control Interno septiembre 6 de 2023</p>
<p>Se evidencian cámaras de la Interventoría en la estación de pesaje.</p>	<p>Se realizó verificación de la información que revisa la Interventoría respecto a las mediciones de pesaje.</p>

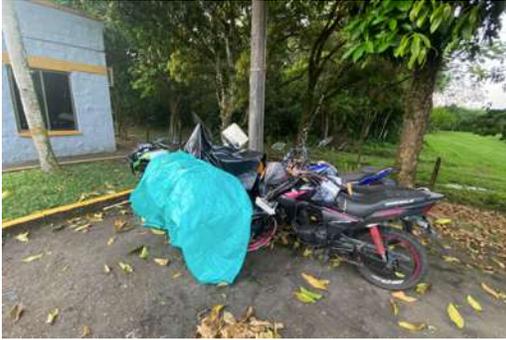
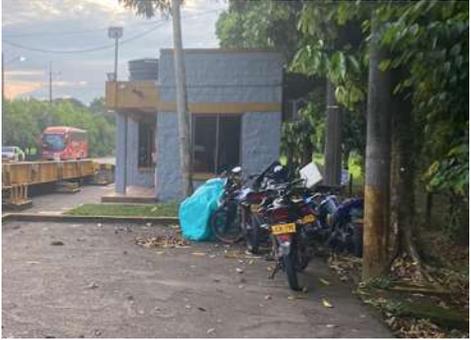
<p>Fuente: Visita Oficina de Control Interno septiembre 7 de 2023</p>	<p>Fuente: Visita Oficina de Control Interno septiembre 7 de 2023</p>
<p>Se evidencia ocupación indebida con motocicletas en el área de la concesión.</p>	<p>Se evidencia ocupación indebida con motocicletas en el área de la concesión.</p>

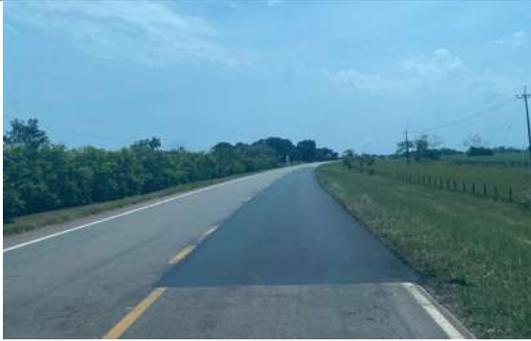
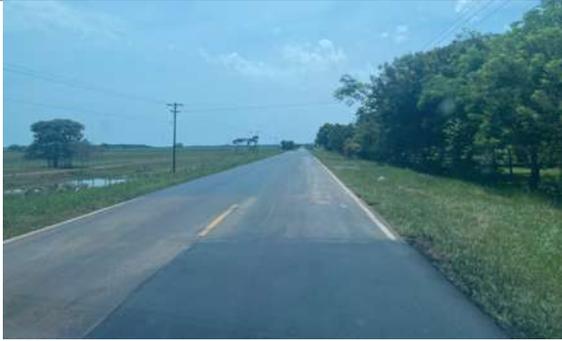
<p>Fuente: Visita Oficina de Control Interno septiembre 7 de 2023 Se evidenciaron tramos en donde se ha realizado bacheo con el fin de cumplir con el indicador E6.</p>	<p>Fuente: Visita Oficina de Control Interno septiembre 7 de 2023 Se observó que se han hecho intervenciones de bacheo y se encuentra pendiente la señalización horizontal.</p>

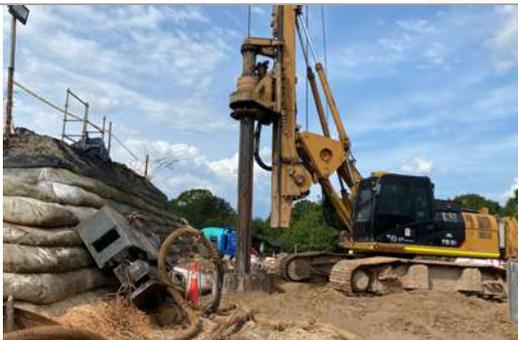
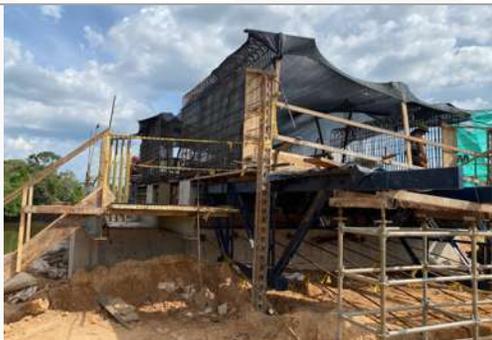
<p>Fuente: Visita Oficina de Control Interno septiembre 7 de 2023 Se evidenció que se continúan las intervenciones de cimentación en el estribo Puerto López</p>	<p>Fuente: Visita Oficina de Control Interno septiembre 7 de 2023 Se evidencia armado de las primeras dovelas de la superestructura.</p>

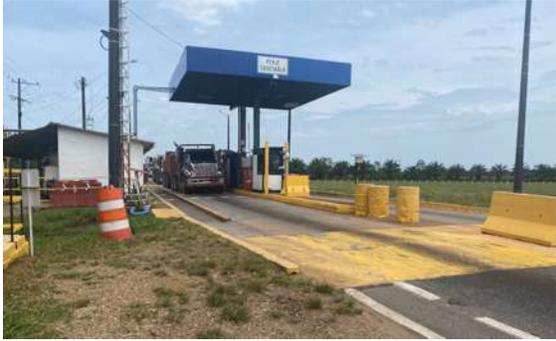
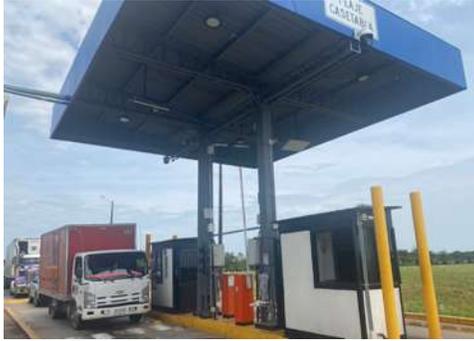
<p>Fuente: Visita Oficina de Control Interno septiembre 7 de 2023</p>
<p>Se evidencia el peaje La Libertad en operación de acuerdo con lo entregado al Concesionario para operación con 2 carriles.</p>	<p>Se evidenció que se encuentran instalados los nuevos equipos en el marco del cumplimiento de la Resolución, 20213040035125 de 2021¹⁰ de interoperabilidad y se verificó el paso de vehículos mediante telepeaje.</p>

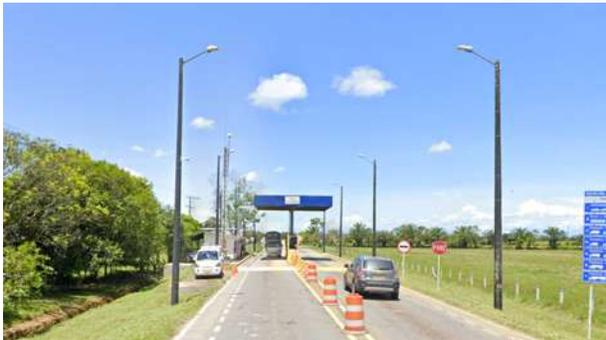
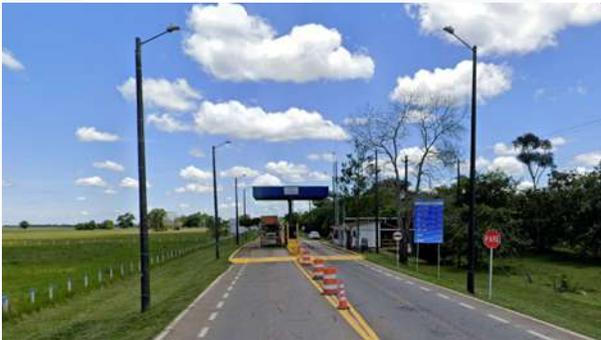
<p>Fuente: Visita Oficina de Control Interno septiembre 7 de 2023</p>	<p>Fuente: Visita Oficina de Control Interno septiembre 7 de 2023</p>
<p>Se evidencian luminarias en ambos costados en aproximación a la caseta de peaje.</p>	<p>Se evidencian luminarias en ambos costados en aproximación a la caseta de peaje.</p>

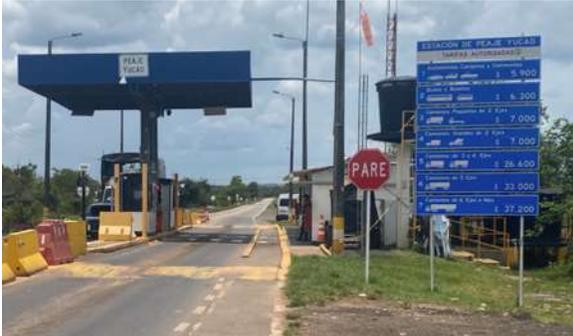
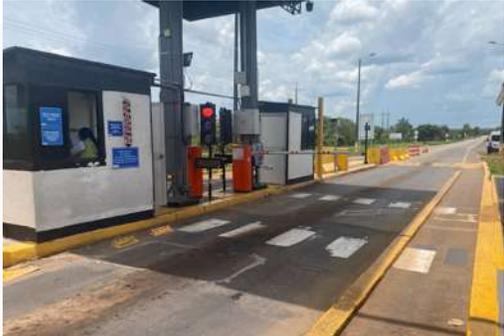
<p>Fuente: Visita Oficina de Control Interno septiembre 7 de 2023</p> <p>Se evidencia el peaje Yucao en operación de acuerdo con lo entregado al Concesionario para operación con 2 carriles.</p>	<p>Fuente: Visita Oficina de Control Interno septiembre 7 de 2023</p> <p>Se evidenció que se encuentran instalados los nuevos equipos en el marco del cumplimiento de la Resolución, 20213040035125 de 2021¹³ de interoperabilidad y se verificó el paso de vehículos mediante telepeaje.</p>

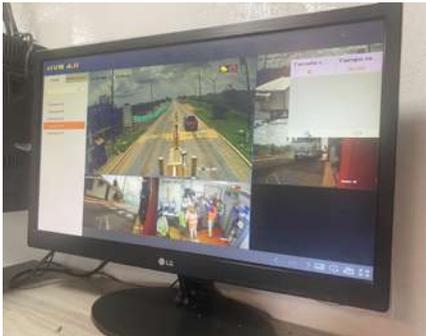
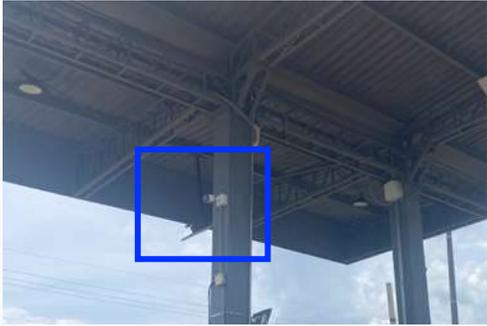
<p>Fuente: Visita Oficina de Control Interno septiembre 7 de 2023</p>	<p>Fuente: Visita Oficina de Control Interno septiembre 7 de 2023</p>
<p>Se evidencian cámaras de la Interventoría en el peaje Yucao en operación y transmisión en tiempo real.</p>	<p>Se evidencia cámara panorámica de la Interventoría en la parte central del peaje.</p>

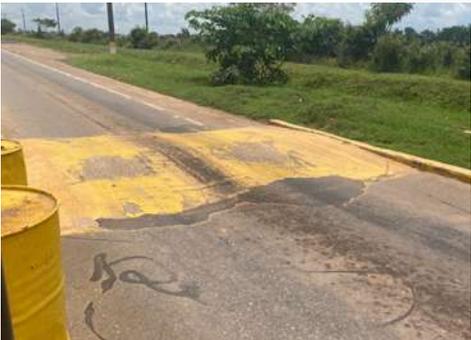
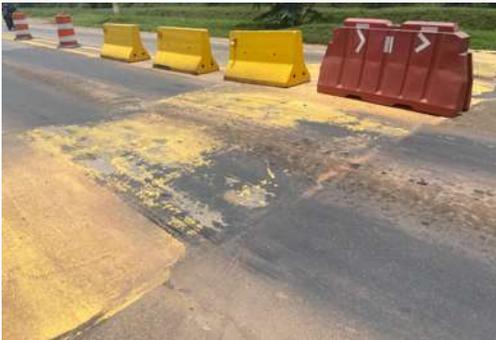
En relación con la operación del peaje se evidenció que el mantenimiento de la capa de rodadura, la señalización horizontal, los elementos de reducción de velocidad se encuentran en un estado de mantenimiento defectuoso, teniendo en cuenta que se presentan roturas locales y ahuellamiento en los carriles de recaudo, según se presenta en las siguientes fotografías.

<p>Fuente: Visita Oficina de Control Interno septiembre 7 de 2023</p>	<p>Fuente: Visita Oficina de Control Interno septiembre 7 de 2023</p>
<p>Se evidencian deficiencias de mantenimiento en los reductores de velocidad al inicio del peaje.</p>	<p>Se evidencia que el ingreso al peaje presenta deficiencias en señalización horizontal, ahuellamiento y falta de mantenimiento.</p>

Al respecto, se evidencia que la Entidad ha sido objeto de hallazgos por parte de la Contraloría General de la República a causa de deficiencias en el mantenimiento, como daños en el pavimento, deficiencias en la

En relación con este aspecto, según se comentará en la sección 6, la Interventoría para el mes de junio de 2023, había emitido las alertas correspondientes relacionadas con el deterioro y/o ausencia de reductores de velocidad en los carriles de peaje y el mal estado de las señales informativas; sin embargo, de acuerdo con lo evidenciado en el recorrido de auditoría se presentan falencias adicionales en el estado de pavimentos y la señalización horizontal, por lo que se recomienda emitir las alertas en relación con este hecho, teniendo en cuenta que se observó que el Concesionario ejecuta estas actividades de mantenimientos, sin embargo, por ejemplo, en el caso del pavimento presenta nuevamente signos de ahuellamiento y deterioro en general.

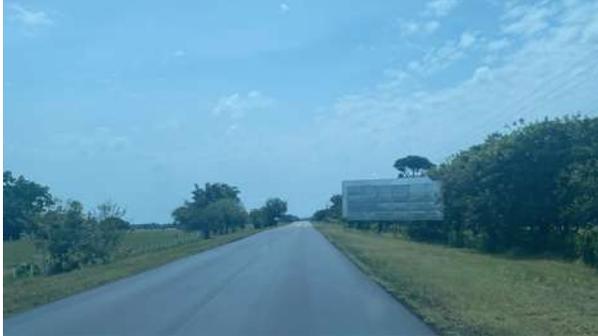
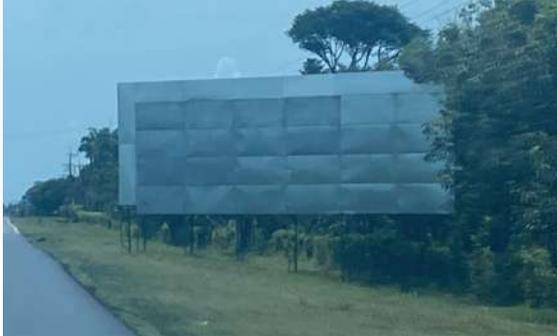
Fuente: Visita Oficina de Control Interno septiembre 7 de 2023	Fuente: Visita Oficina de Control Interno septiembre 7 de 2023
Se evidenció estructura para valla informativa sin arte.	Se evidenció estructura para valla informativa sin arte.

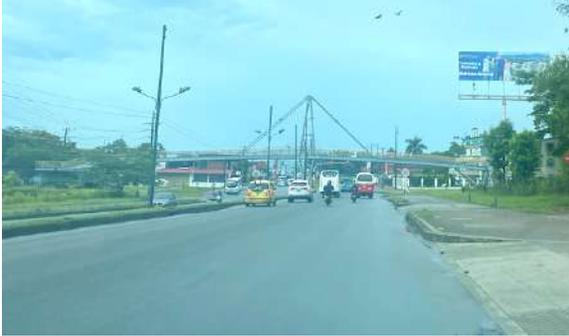
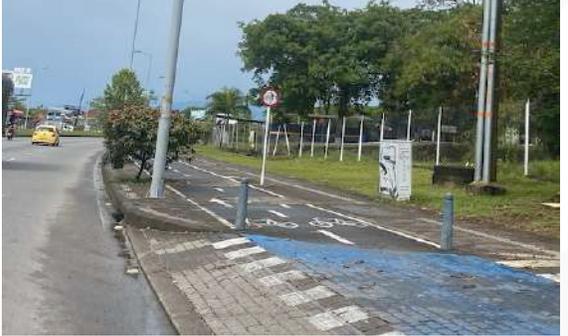
<p>Fuente: Visita Oficina de Control Interno septiembre 8 de 2023</p>	
Se observa doble calzada con 3 carriles por sentido con separador central y puente peatonal.		Se evidencian andenes laterales y ciclorruta construidos	
Foto 77. Tramo I – Fundadores – Ciudad Porfía		Foto 78. Tramo I – Fundadores – Ciudad Porfía

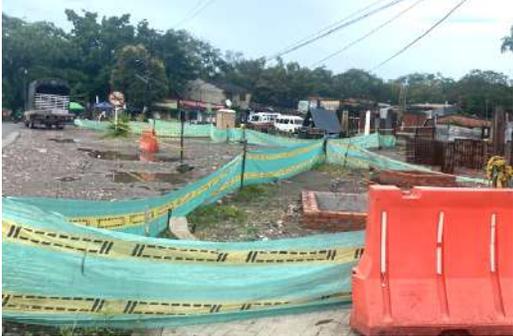
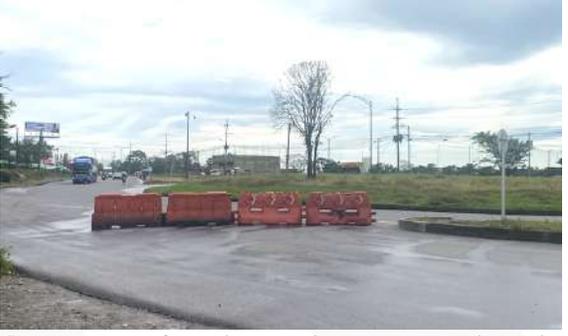
<p>Fuente: Visita Oficina de Control Interno septiembre 8 de 2023</p>	
Se observan obras inconclusas en uno de los 6 puentes peatonales previstos en el proyecto		Se observa intervención parcial en la intersección La Rochela, con algunos pendientes en acabados

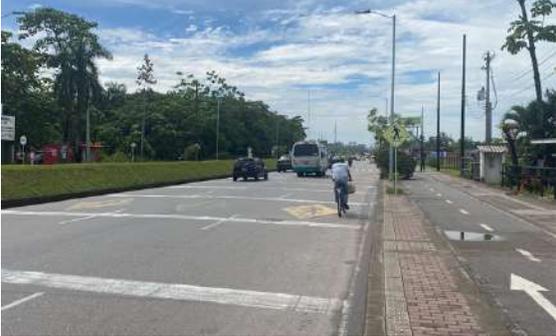
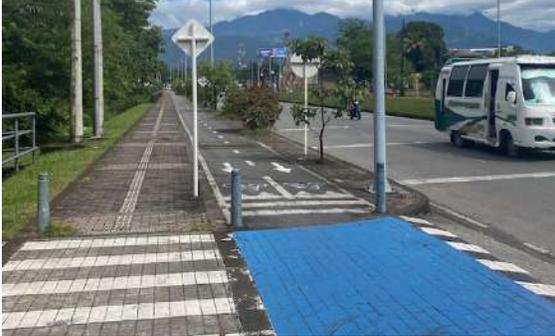
<p>Fuente: Visita Oficina de Control Interno septiembre 8 de 2023</p>	
Se observa doble calzada con 3 carriles por sentido con separador central		Se evidencian andenes laterales y ciclorruta construidos	
Foto 81. Tramo II – Séptima Brigada – Río Ocoa		Foto 82. Tramo II – Séptima Brigada – Río Ocoa

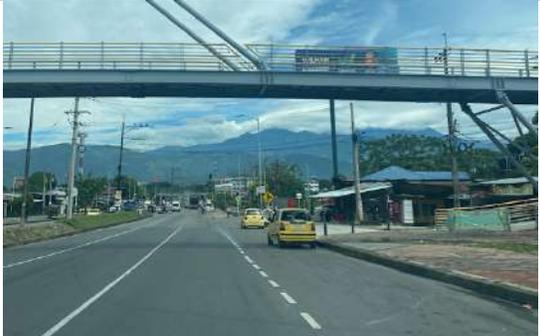
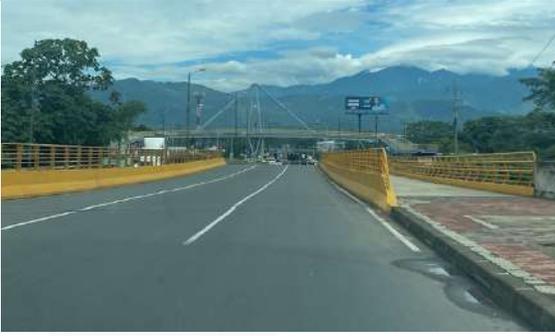
<p>Fuente: Visita Oficina de Control Interno septiembre 8 de 2023</p>	
Se observa intersección al Camino Ganadero que no fue construida a desnivel sino a nivel con intersección semafórica.		Construcción segundo puente para el cruce del río Ocoa	
<p>Según las verificaciones realizadas en campo por la Oficina de Control Interno se evidencia que las intervenciones del tramo II Séptima Brigada – Río Ocoa se realizaron casi en su totalidad: i) doble calzada con tres carriles por sentido con separador central, ii) andenes laterales y ciclorrutas en ambos costados, iii) no se realizó la intersección</p>

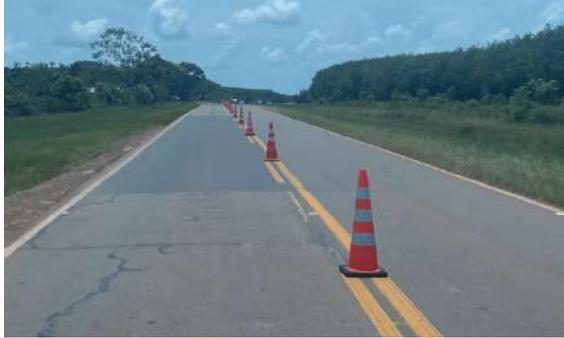
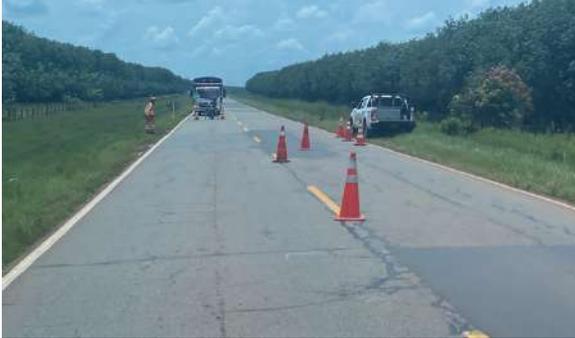
<p>Fuente: Visita Oficina de Control Interno septiembre 7 de 2023 Se evidencia reparación de señalización horizontal en curso.</p>	<p>Fuente: Visita Oficina de Control Interno septiembre 7 de 2023 Se evidencia señalización temporal para intervenciones de reparación en la vía.</p>
