ASUNTO: Informe de auditoría técnica a las funciones públicas de supervisión y de interventoría asociadas al proyecto concesión vial Perimetral del Oriente de Cundinamarca

Informe de auditoría a las funciones públicas de supervisión y de interventoría asociadas al proyecto de concesión vial Perimetral del Oriente de Cundinamarca

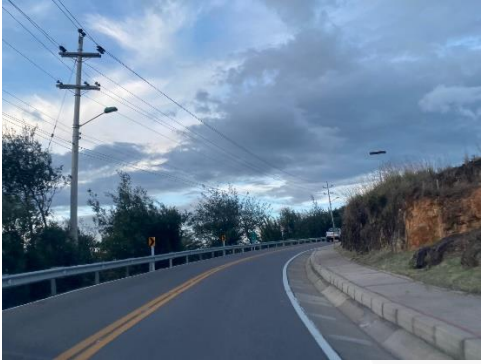
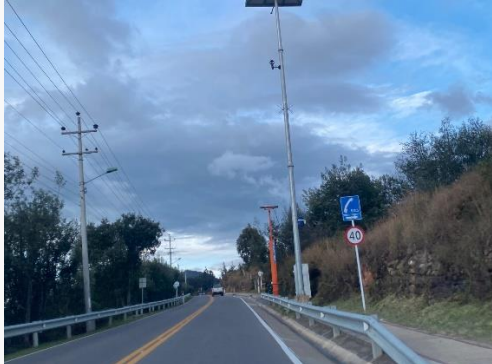
<i>Foto 1. Operación de la UF1</i>	<i>Foto 2. Operación de la UF1</i>

<p data-bbox="935 1331 1268 1356">Fuente: Auditoría OCI 27-04-2023.</p>
<p data-bbox="237 1394 795 1476">Se evidencia la señalización vertical y horizontal en buen estado. También se encuentra el corredor limpio y con rocería reciente.</p>	<p data-bbox="821 1394 1380 1451">Se encontraron los postes SOS operativos, la señalización en buen estado, limpieza y rocería reciente.</p>

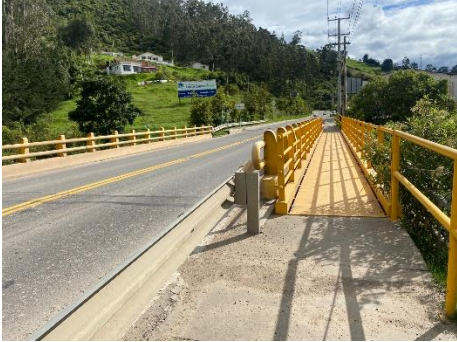
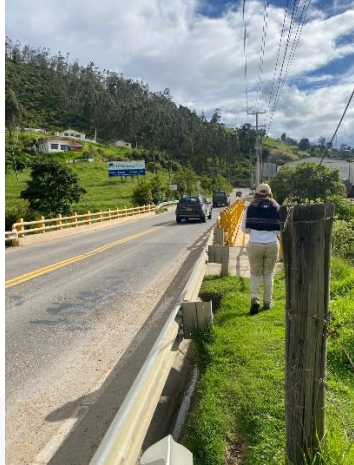
<i>Foto 5. Puente Teusaca II</i>	<i>Foto 6. Puente Teusaca II</i>

<p data-bbox="933 730 1268 758">Fuente: Auditoría OCI 27-04-2023.</p>
<p data-bbox="235 793 797 850">Se evidencia el puente Teusaca II con una adición de una pasarela peatonal en vez de la ampliación del puente.</p>	<p data-bbox="820 793 1377 821">El puente de Teusaca II de la UF2 que conecta con la UF4.</p>

Con ocasión de lo anterior, las partes se encuentran trabajando en un eventual acuerdo y/o contrato transaccional para la ampliación del puente y así evitar un eventual litigio. En virtud de esta situación, la retribución de esta UF se encuentra suspendida.

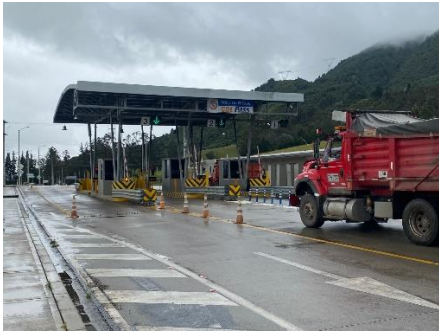
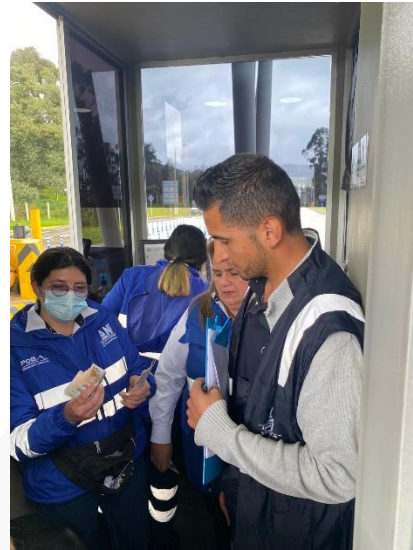
Foto 7. Peaje Sopo

Se evidencia la infraestructura física del peaje Sopo que cuenta con un solo sentido.

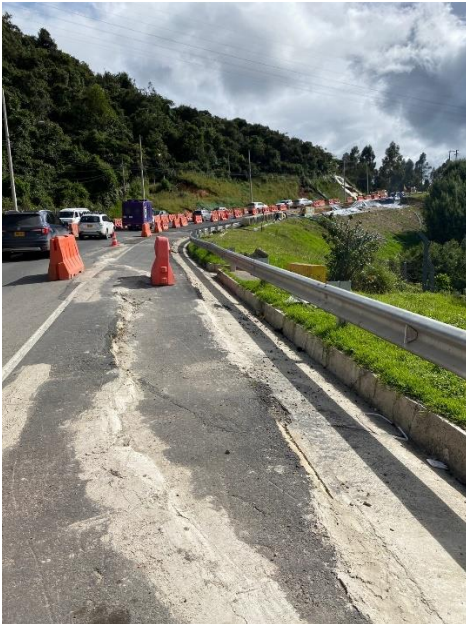
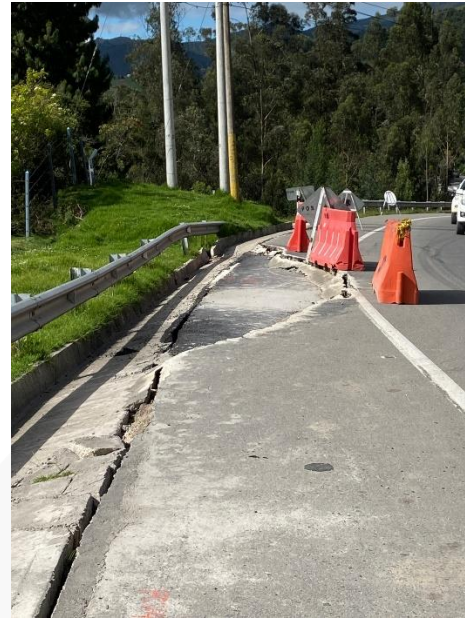
Foto 11. Falla el Guarapo

La falla en el sector Guarapo comprende la pérdida de un terraplén el cual fue mejorado por parte del Concesionario Perimetral del Oriente de Bogotá SAS, por lo que, el Concesionario es el responsable de garantizar la estabilidad del terraplén como la seguridad vial de la operación de la vía.

Se evidencia la pérdida del mejoramiento del terraplén realizado por el Concesionario Perimetral del Oriente de Bogotá SAS.

La falla se extiende alrededor de 100 metros y afecta las bermas de la vía.

Con lo anterior, y en virtud de que las actividades de mitigación de la falla realizadas a la fecha de esta auditoría no han prosperado y el hundimiento se sigue presentando, el Concesionario se encuentra planteando una solución definitiva para garantizar la estabilidad y seguridad de la vía.

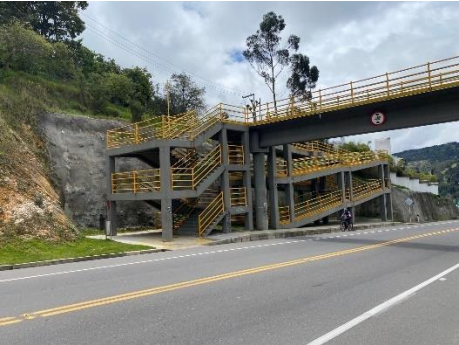
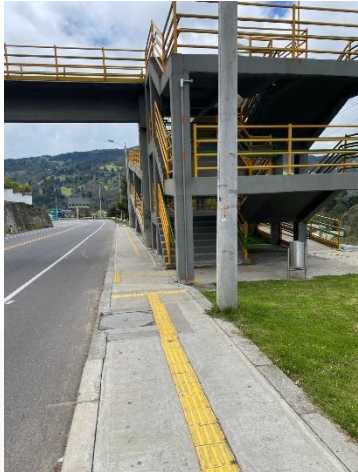
Foto 17. Puente Peatonal K9+645	Foto 18. Puente Peatonal K9+645

<p data-bbox="937 808 1269 835">Fuente: Auditoría OCI 27-04-2023.</p>
<p data-bbox="237 871 795 955">Puente peatonal del K9+645. El puente tiene como objetivo movilizar a los peatones del costado del talud a la zona comercial donde queda la bomba de gasolina.</p>	<p data-bbox="821 871 1380 928">Se evidencia que el puente está construido conforme a lo reglamentado.</p>

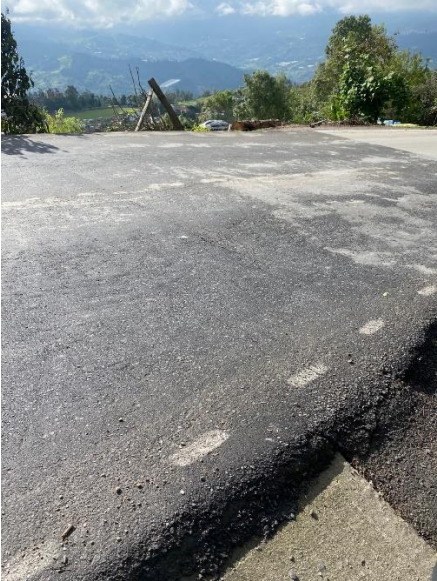
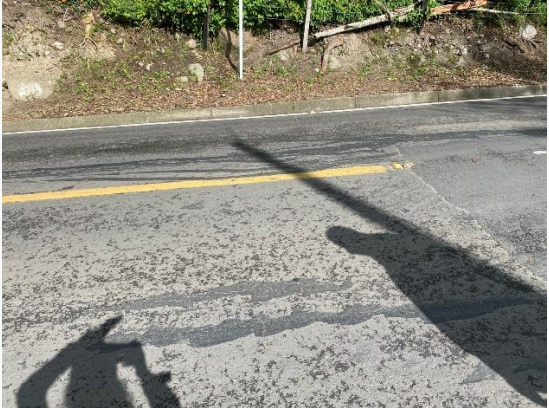
<i>Foto 21. PR21+600</i>	<i>Foto 22. PR21+553</i>

<p>Fuente: Auditoría OCI 27-04-2023.</p>
Se evidencia la reparación reciente de un hundimiento.	Se evidencia la reparación reciente de las fisuras. Asimismo, se identificaron fisuras nuevas en la zona.

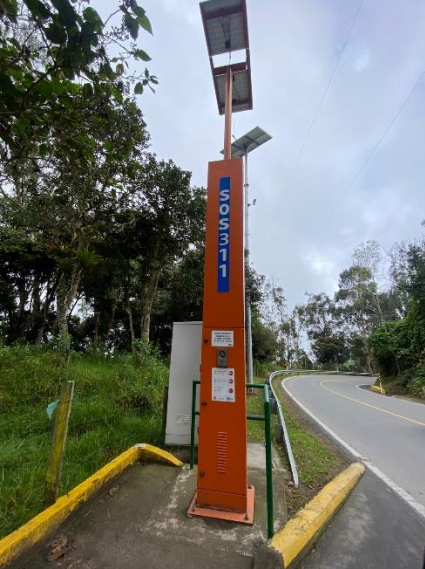
Foto 23. Poste SOS 311	Foto 24. Postes SOS 308

<p data-bbox="354 884 678 909">Fuente: Auditoría OCI 27-04-2023.</p>	  <p data-bbox="938 884 1263 909">Fuente: Auditoría OCI 27-04-2023.</p>
<p data-bbox="240 947 792 1003">En el momento de su verificación se encontraba fuera de servicio. Este fue habilitado en horas de la tarde.</p>	<p data-bbox="824 947 1377 1003">En el momento de su verificación se encontraba fuera de servicio. Este fue habilitado en horas de la tarde.</p>

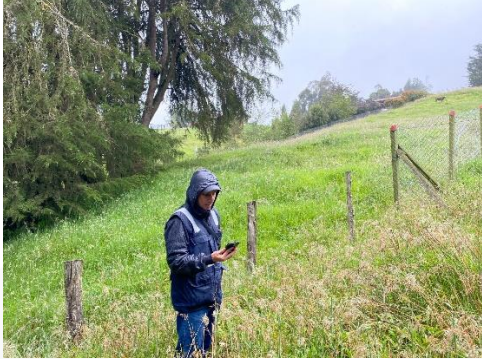
<i>Foto 25. UF-4-034-DI</i>	<i>Foto 26. UF-4-041-DI</i>
  <p data-bbox="354 825 683 848">Fuente: Auditoría OCI 26-04-2023.</p>

<p data-bbox="938 825 1268 848">Fuente: Auditoría OCI 26-04-2023.</p>
<p data-bbox="240 888 797 999">Predio con presencia de una servidumbre. Se identifica la falta de cercado aproximadamente para 15 m lineales. Se identificó una presunta invasión con cercado y vacas de un tercero dentro del área adquirida.</p>	<p data-bbox="824 888 1382 940">Se evidenció que el área adquirida no cuenta con el cercado correspondiente.</p>

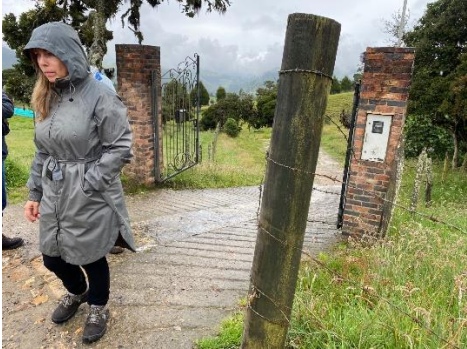
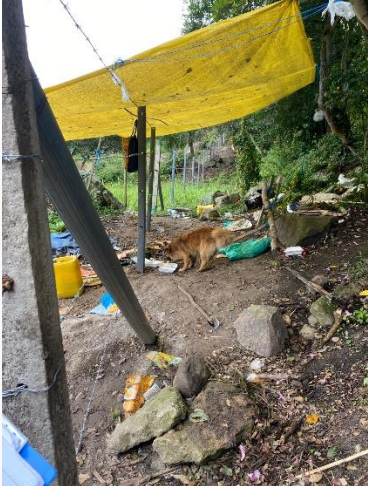
<i>Foto 27. UF-4-060-I</i>	<i>Foto 28. UF-4-358-I</i>

Predio sin cercado y con presencia de una estructura por demoler.	Se evidencia la cerca rota y una presunta invasión.
---	---

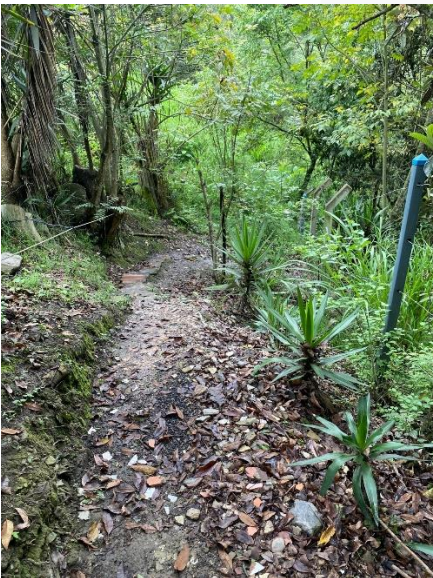
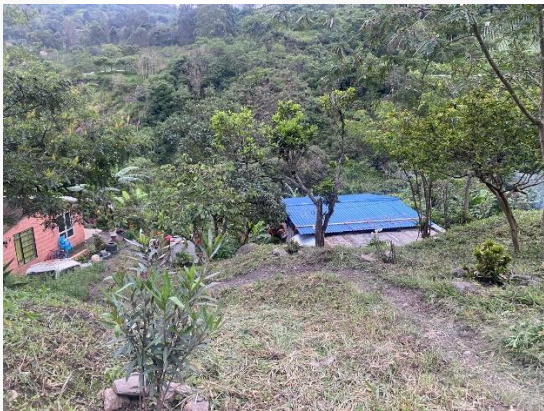
<i>Foto 31. UF-5-011-I</i>	<i>Foto 32. UF-5-212-I</i>

Fuente: Auditoría OCI 26-04-2023.	
Predio con cercado roto. Se evidencia presencia de una servidumbre.	Se evidencia el área adquirida sin cercado y presuntas invasiones.
