**ASUNTO:** Informe de auditoría a la función pública de Supervisión y de Interventoría del proyecto Villavicencio - Yopal.

# AUDITORÍA TÉCNICA

Auditoría a la función pública de la Interventoría y de la Supervisión del proyecto carretero Villavicencio - Yopal

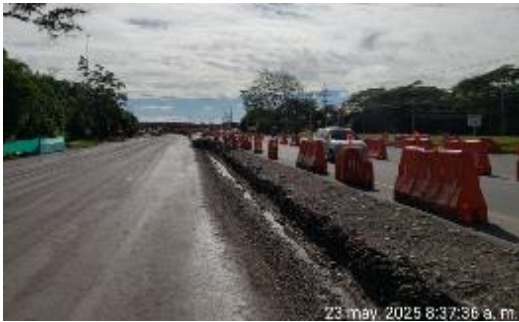
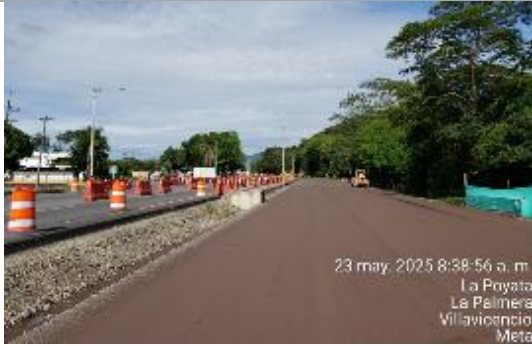
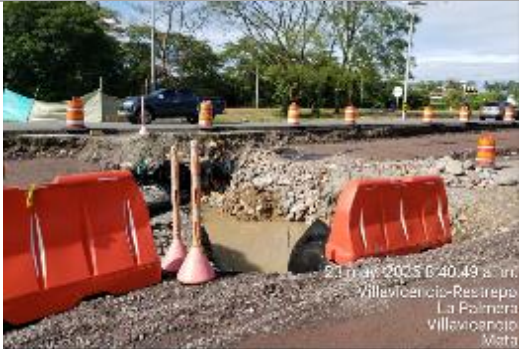
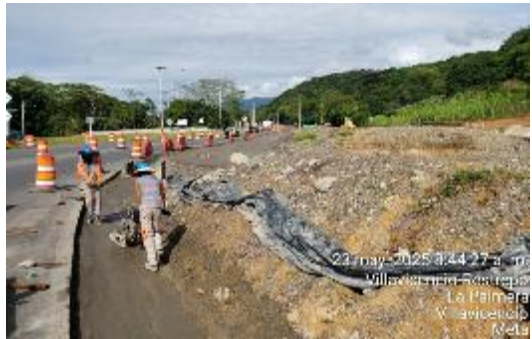
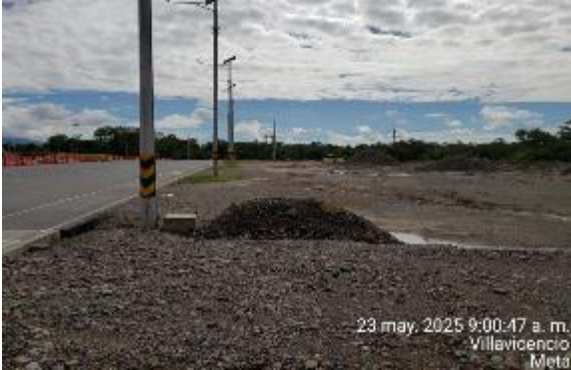
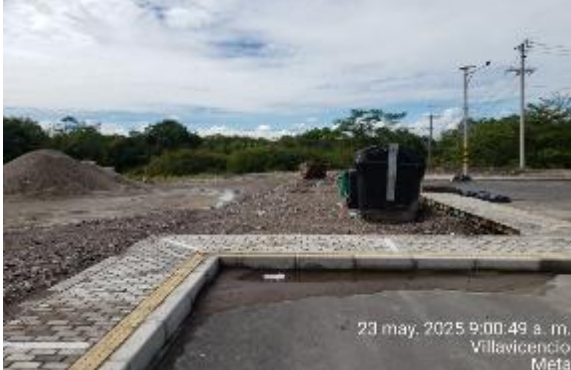
5.1.1.1 Tramo comprendido entre el PR6+700 y el PR8+200 de la Ruta 6510:

Las fotos que preceden ilustran el tramo con obras pendientes por finalizar en la UF1 y comprendido entre el PR6+700 y el PR8+200 de la ruta 6510, donde se localiza el peaje de Puente Amarillo, en condiciones normales de operación desde diciembre de 2024, luego de que, con colaboración de la Policía Nacional,<sup>10</sup>

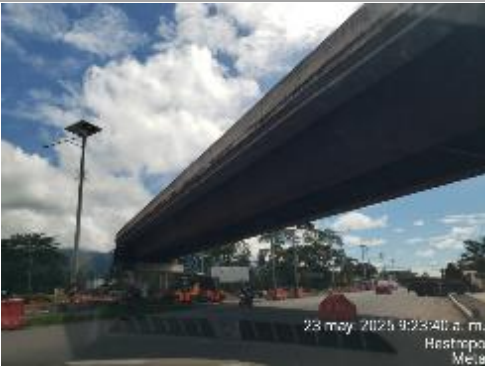
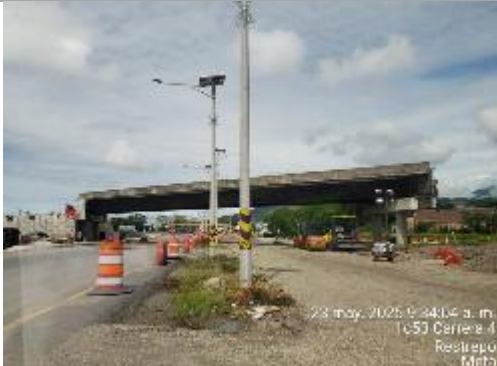
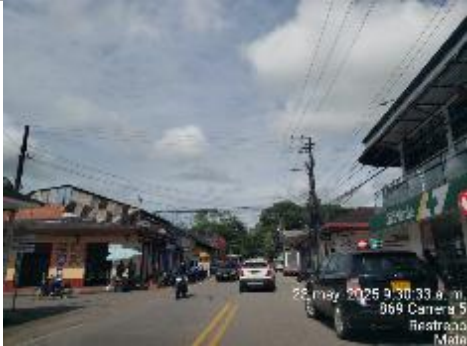
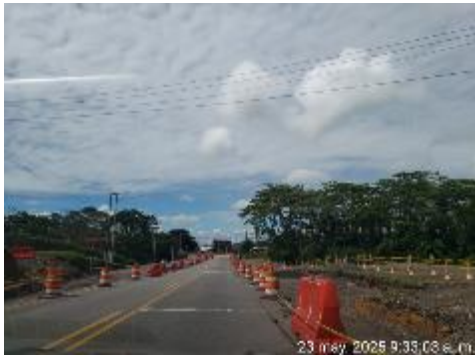
5.1.1.2 Pasos urbanos de Restrepo y Cumaral:

Las fotos que preceden dan cuenta de las intervenciones afectadas en la UF1, según lo definido en el acta de declaratoria de un EER suscrita el 6 de diciembre de 2024 en los municipios de Restrepo y Cumaral con ocasión de “(...) la oposición a la ejecución de las Intervenciones previstas en el Contrato de Concesión por parte de las Autoridades Estatales del orden territorial y de las comunidades”.

Según lo definido en el acta de declaratoria del EER, la ejecución de las intervenciones está condicionada principalmente a un otrosí al contrato de concesión que incluya acuerdos frente a solicitudes de los actores opositores, el cual deberá “(...) incluir todas las condiciones precedentes necesarias para el inicio de las obras, incluyendo el cronograma de inicio y finalización de los tramos contemplados en la presente acta de evento eximente de responsabilidad.” y cuya suscripción, adicional a los acuerdos con los actores opositores, depende de un consenso al interior del proyecto, respecto a los estudios, diseños, cantidades de obra, presupuestos y fuentes de financiamiento, que pueden incluir balances económicos derivados de ajustes a los diseños iniciales para el proyecto.

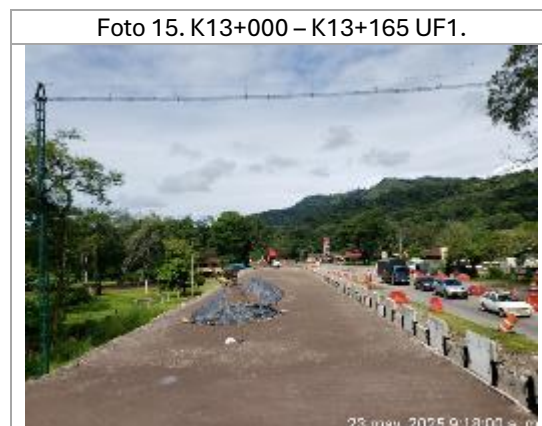
Con corte a mayo de 2025, se evidenció que en el tramo correspondiente al K13+000 – K13+165 de la UF1 se adelantan actividades constructivas, tales como instalación de material asfáltico, según se evidencia enseguida:

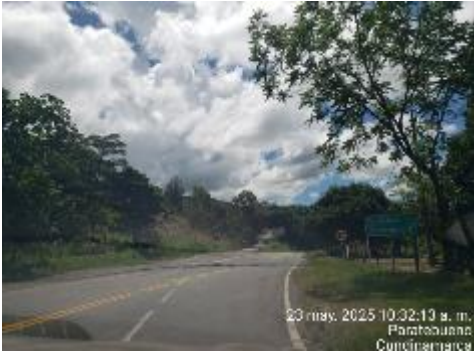
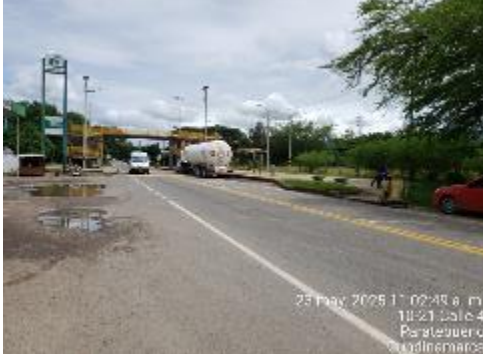
| Foto 18. K54+280 – K54+700 Acceso Medina UF2. | Foto 19. K64+450 – K65+050 Paso Urbano Paratebueno UF2 |

De manera análoga a lo comentado para la UF1 (sección 5.1.1.2), las fotos que preceden dan cuenta de las intervenciones afectadas en la UF2, según lo definido en el acta de declaratoria de un EER suscrita el 6 de diciembre de 2024 y con ocasión de “(...) la oposición a la ejecución de las Intervenciones previstas en el Contrato de Concesión por parte de las Autoridades Estatales del orden territorial y de las comunidades”, cuya ejecución está condicionada principalmente a un otrosí al contrato de concesión que incluya acuerdos frente a solicitudes de los actores opositores, que se estimaba, inicialmente, suscribir en marzo de 2025 y que depende de un consenso al interior del proyecto, respecto a los estudios, diseños, cantidades de obra, presupuestos y fuentes de financiamiento, que pueden incluir balances económicos derivados de ajustes a los diseños iniciales para la concesión.

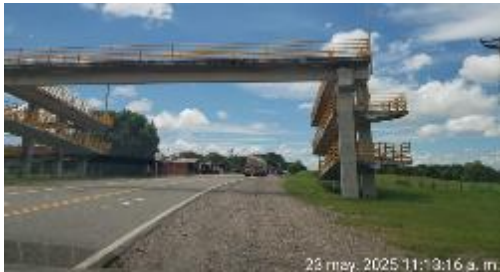
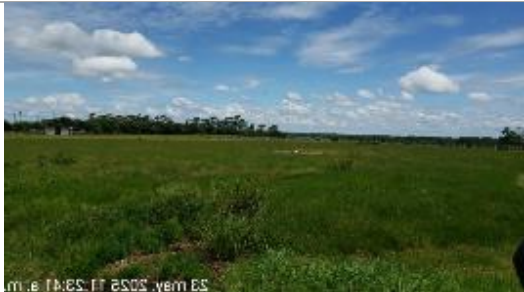
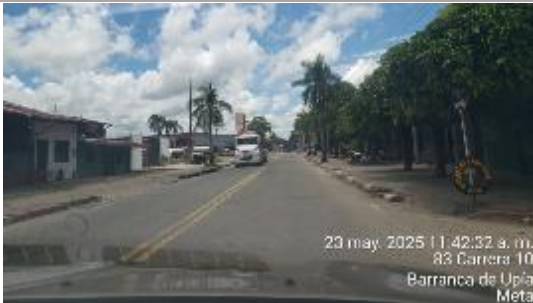
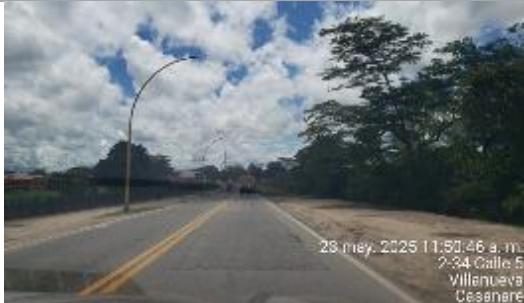
De manera análoga a lo comentado para la UF1 y UF2, las fotos que preceden dan cuenta de las intervenciones afectadas en la UF3, según lo definido en el acta de declaratoria de un EER suscrita el 6 de diciembre de 2024 con ocasión de “(...) la oposición a la ejecución de las Intervenciones previstas en el Contrato de Concesión por parte de las Autoridades Estatales del orden territorial y de las comunidades”, cuya ejecución está condicionada principalmente a un otrosí al contrato de concesión que incluya acuerdos frente a solicitudes de los actores opositores, que se estimaba suscribir, inicialmente, en marzo de 2025 y que depende de un consenso al interior del proyecto, respecto a los estudios, diseños, cantidades de obra, presupuestos y fuentes de financiamiento, que pueden incluir balances económicos derivados de ajustes a los diseños iniciales para el proyecto.

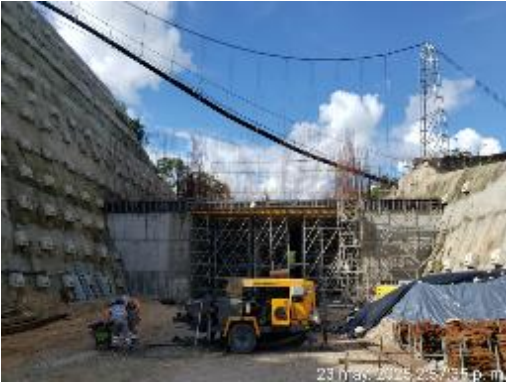
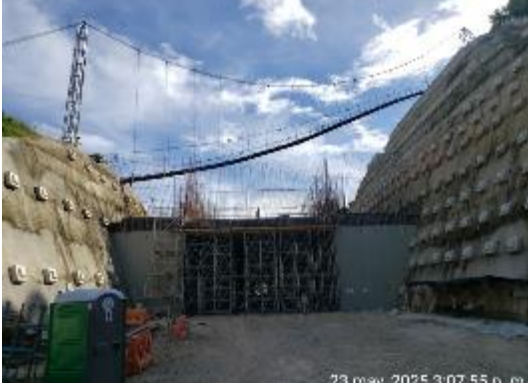
| Foto 26. Box coulvert ODL (Sentido Villavicencio - Yopal). | Foto 27. Box coulvert ODL (Sentido Yopal - Villavicencio) |

En línea con lo descrito en la Tabla 5, durante el recorrido de auditoría se evidenció que las obras en ejecución y de protección de la red de hidrocarburos identificada como CVORE-RES-UF5-06-007 y operada por ODL no han permitido que se ejecuten las intervenciones de mejoramiento en el tramo K10+365-K10+403 del corredor Monterrey – Tauramena.

Se evidenció que la aprobación de las obras de protección por parte de ODL dio lugar a que el 26 de abril de 2023 se suscribiera un acta de declaratoria de ocurrencia de Evento de Fuerza Mayor por Redes, acorde a lo definido en el literal (i) de la sección 8.2 de la parte general del contrato de concesión No. 010 de 2015. Con la declaratoria de Fuerza Mayor por Redes se otorgó un plazo especial hasta el 3 de julio de 2024 para la construcción de las obras de protección.

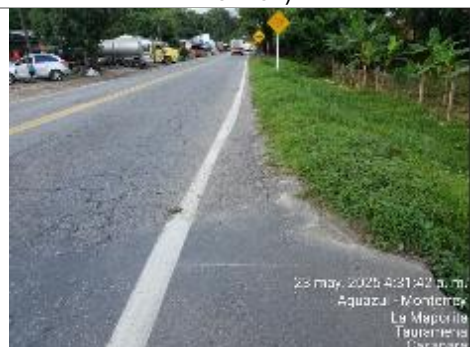
Foto 28. Venado – Cusiana (K47+550 - K48+457)

En línea con lo establecido en el acta de reconocimiento de EER suscrita el 6 de diciembre de 2024, cuya superación depende de la suscripción de un otrosí al contrato de concesión que incluya acuerdos frente a solicitudes de actores opositores a las intervenciones en pasos poblados, según lo descrito en las

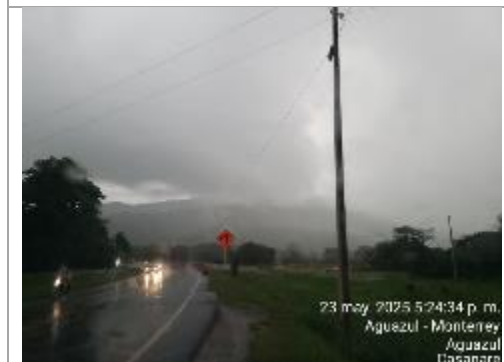
Foto 31. Inicio variante Unete UF7.

Como se indicó en la Tabla 5, y según lo reportado por la Interventoría en el informe mensual correspondiente a abril de 2025, el periodo especial del EER reconocido en abril de 2021 terminó con la obtención de la licencia ambiental requerida para la ejecución de obras, así: “(...) *entendiendo que el periodo especial de acuerdo con lo estipulado en el contrato “corresponde al periodo que inicia a partir de la fecha de ocurrencia del EER y que transcurre mientras la parte respectiva se ve imposibilitada para cumplir con sus obligaciones (...), se resalta que desde la fecha en la cual quedó firme la licencia ambiental (28 de octubre de 2024.), no existen restricciones para iniciar labores.”* A la fecha de radicación del presente informe de auditoría no ha iniciado la construcción de la variante y el plan de obras asociado se encuentra en atención de observaciones, según se evidencia en la comunicación con radicado 20254090422742 del 3 de abril de 2025. Enseguida se presenta parte del registro fotográfico de la Oficina de Control Interno al respecto:
