En cumplimiento al Plan Anual de Auditorías aprobado por el Comité Institucional de Coordinación de Control Interno de la Agencia Nacional de Infraestructura, para la vigencia 2019, la Oficina de Control Interno realizó auditoría a las funciones públicas de supervisión y de interventoría asociadas al proyecto de concesión carretera Autopista al Mar 1.

INFORME DE AUDITORÍA TÉCNICA

Informe de auditoría técnica a las funciones públicas de supervisión y de
interventoría asociadas al proyecto de concesión carretera Autopista al
Mar 1

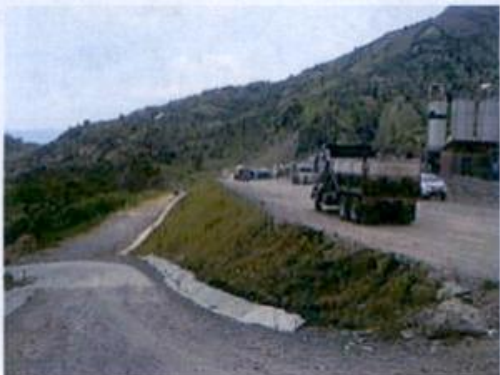
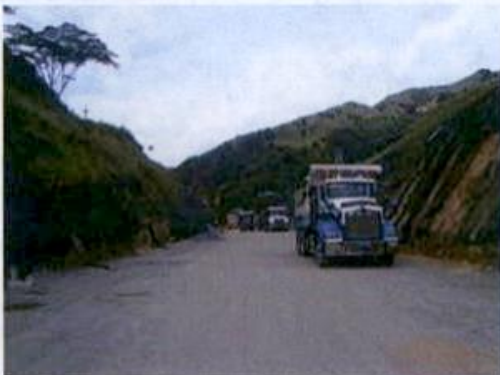
Foto 3. Explanaciones PK1+200 (La Volcana)	Foto 4. Explanaciones PK1+200 (La Volcana)

Fuente: Visita OCI, 14 de agosto de 2019.	Fuente: Visita OCI, 14 de agosto de 2019.
Se evidenciaron avances en la explanación del terreno, lo cual se demuestra con el estado actual en el sector de La Volcana. El Concesionario allí tiene pendiente finalizar la pavimentación de un acceso con el uso de concreto hidráulico.	En la fotografía se evidencian los resultados del corte sobre el sector de La Volcana donde se proyecta la segunda calzada. Se evidencian avances en la empedradización de taludes al igual que en la construcción de la estructura de pavimento.

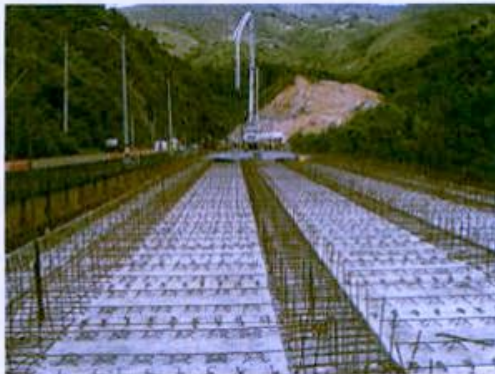
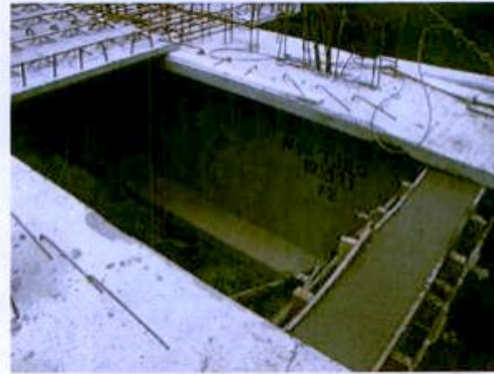
Foto 5. Puente PK2+100

En la fotografía se evidencia lo reportado por la Interventoría para el puente del PK2+100: infraestructura terminada y avances en la superestructura con la instalación de vigas, de prelosas, de acero de refuerzo y de fundida de losa.

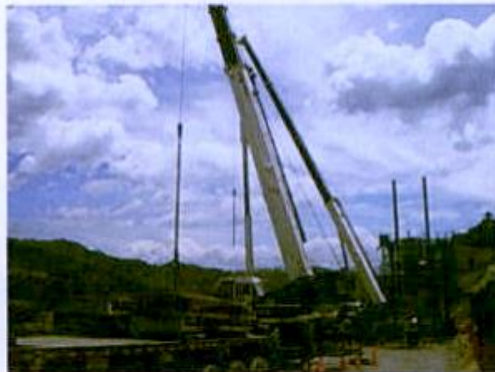
Foto 7. Puente PK2+300

<p>El puente proyectado en este sector tiene una longitud de 104.49 m distribuida en tres luces de 35 m. Se evidenció que la infraestructura está terminada y que se adelantan actividades para la instalación de vigas.</p>	<p>En la fotografía se evidencia el estado actual de la infraestructura en el sector aledaño al PK2+300. En términos generales se considera que permite la transitabilidad por el corredor vial.</p>
--	--

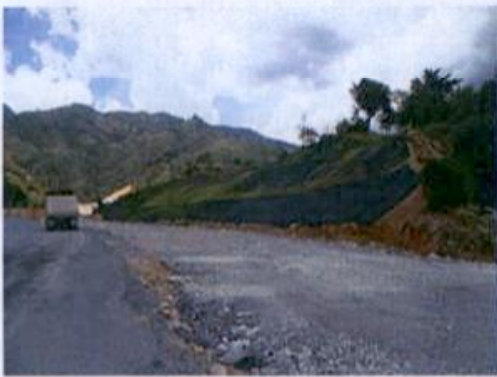
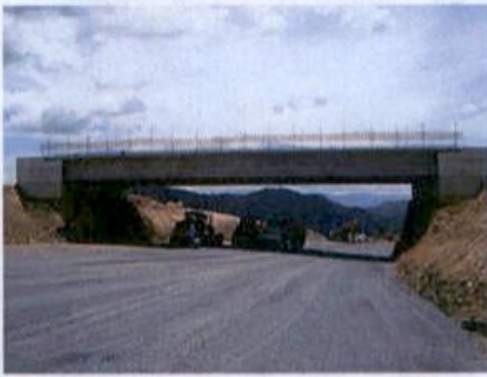
<p>Foto 9. Explanaciones PK3+100 – PK3+900 (La Aldea)</p>	<p>Foto 10. Explanaciones PK3+100 – PK3+900 (La Aldea)</p>

<p>Fuente: Visita OCI, 14 de agosto de 2019.</p>	<p>Fuente: Visita OCI, 14 de agosto de 2019.</p>
<p>Se validó lo reportado por la Interventoría para el intercambiador en el sector de La Aldea: actividades de excavación, actividades de retiro de material colocación de subbase granular y actividades de estabilización con hidrosiembra.</p>	<p>En el sector donde se proyecta el intercambiador de La Aldea, se evidenció la disponibilidad del paso a desnivel. En la fotografía también se evidencian avances en construcción de estructura de pavimento y de terraplenes.</p>

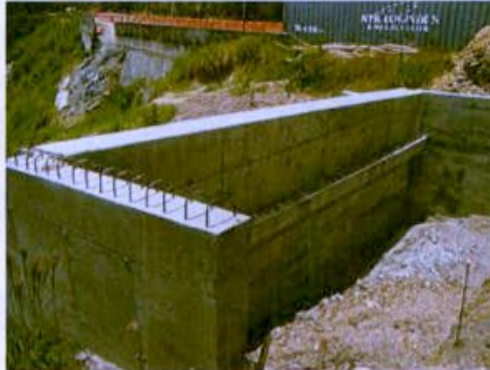
<p>Foto 11. Puente PK5+540</p>   <p>Fuente: Visita OCI, 14 de agosto de 2019.</p>	<p>Foto 12. Puente PK5+540</p>

<p>Fuente: Visita OCI, 14 de agosto de 2019.</p>
<p>El puente proyectado tiene una longitud de 230.5m. Se evidenciaron los avances reportados por la Interventoría en lo referente a la infraestructura.</p>	<p>La cimentación consta de dos caissons por estribo, de 1.20 m de diámetro para el estribo 1 y de 1.50 m para el estribo 2, con longitudes de 10.0 m y 25.0 m.</p>
<p>Foto 13. Inestabilidad PR34+100 Ruta 6204 (La Potrera)</p>

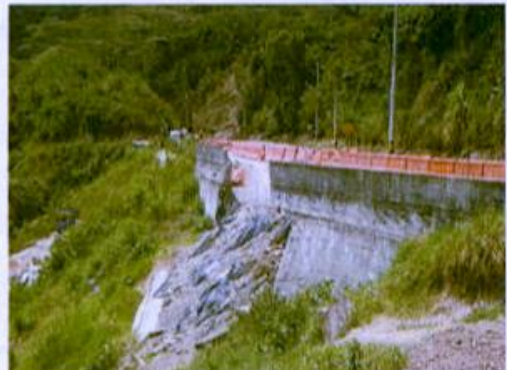
<p>Fuente: Visita OCI, 14 de agosto de 2019.</p>	<p>Foto 14. Inestabilidad PR34+100 Ruta 6204 (La Potrera)</p>   <p>Fuente: Visita OCI, 14 de agosto de 2019.</p>
<p>La pérdida de banca en el sector de la Potrera se dio en abril de 2018. A la fecha no se evidencia una solución definitiva al respecto (Ver radicado ANI No. 20184091019362)</p>	<p>Como se evidencia en la fotografía, el Concesionario ejecutó actividades para que el sector sea transitable en los dos sentidos; no obstante, no se han ejecutado actividades para la recuperación de la banca.</p>

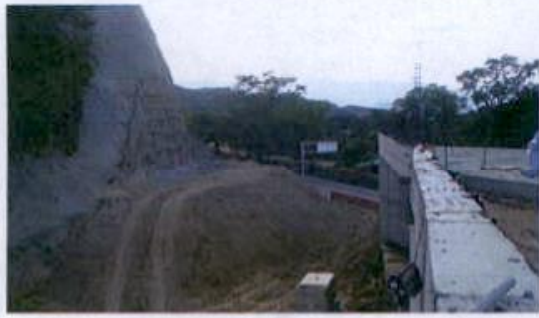
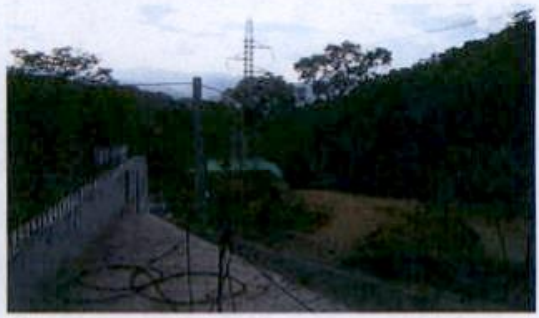
<p>Foto 27. Intercambiador PK24 (Sopetrán)</p>

<p style="text-align: center;">Fuente: Visita OCI, 14 de agosto de 2019.</p>
<p>En el sector del intercambiador vial aledaño al municipio de Sopetrán se evidenciaron avances en excavación estabilización de taludes y en la estructura para el paso a desnivel.</p>	<p>A la fecha se adelantan estudios para realizar el traslado de la torre de alta tensión ubicada en el sector del intercambiador de Sopetrán.</p>

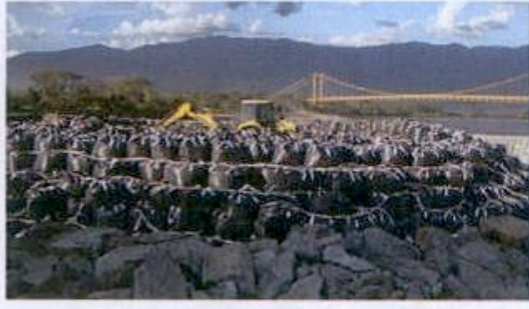
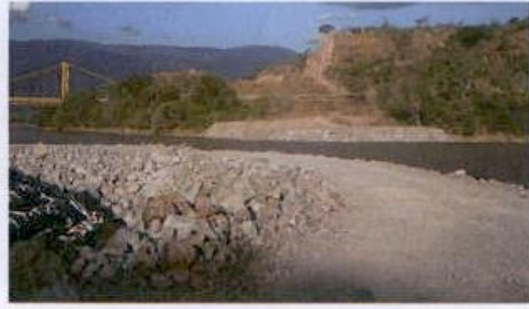
<p>Foto 33. Puente nuevo sobre río Cauca</p>

<p style="text-align: center;">Fuente: Visita OCI, 14 de agosto de 2019.</p>
<p>Se evidenció la ejecución de actividades preliminares en las zonas donde se proyectan los estribos del puente, tales como instalación de sacos con tierra para contención y explanaciones.</p>	<p>Con base en la modificación al plan de obras no objetada por Interventoría en julio de 2019, la construcción del puente se ejecutará entre septiembre de 2019 y octubre de 2021.</p>

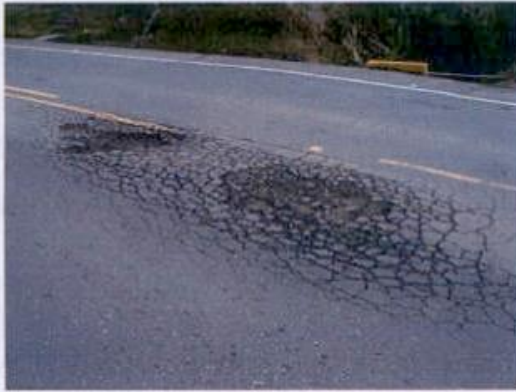
Foto 37. PR73 Ruta 6203

Ejemplo de baches rodeados de fisuras interconectadas con patrones irregulares (piel de cocodrilo).

2. Se recomienda a la Supervisión definir con oportunidad la procedencia de inicio de un proceso sancionatorio en contra del Concesionario debido a los daños que se han generado en el corredor de la UF2.2 (Santa Fé de Antioquia – Cañasgordas), en virtud de las facultades que se le han asignado según lo dispuesto en el Artículo 84 de la Ley 1474 de 2011. Lo anterior, teniendo en cuenta que en julio de 2019 la Interventoría, mediante comunicación

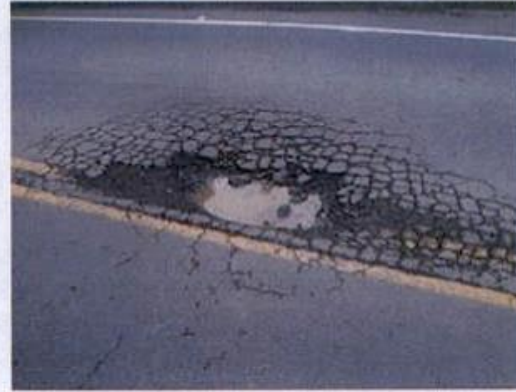
Foto 38. PR73 Ruta 6203

Ejemplo de baches rodeados de fisuras interconectadas con patrones irregulares (piel de cocodrilo).

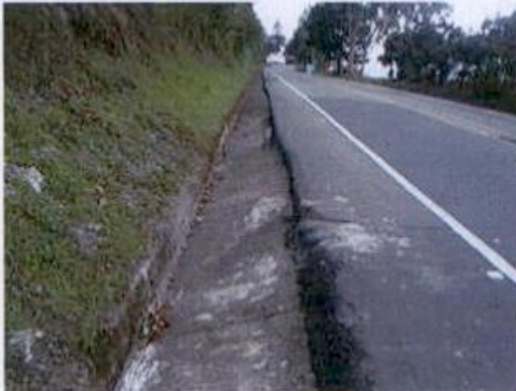
Foto 39. PR73 Ruta 6203

Se evidenciaron tramos donde no hay transición entre la rasante y la cuneta adyacente a la corona de la vía, lo cual puede incrementar el riesgo de siniestralidad.

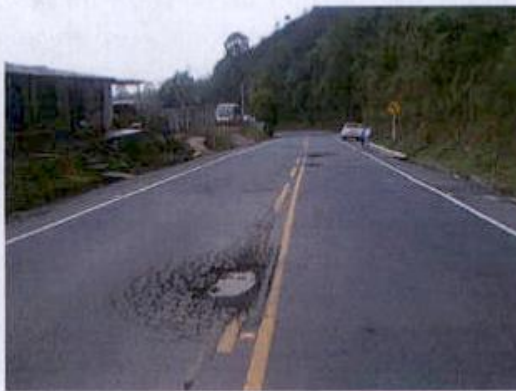
Foto 40. PR73 Ruta 6203

A partir del ejercicio de diagnóstico visual se concluye que el tramo comprendido entre el PR69 y el PR73 de la Ruta 6203 es el que tiene mayores afectaciones.

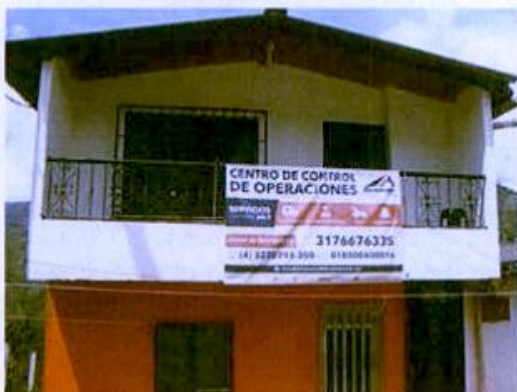
Foto 43. CCO Manglar (Giraldo) Ruta 6203

Tal como se reporta en el informe mensual técnico de Interventoría No. 46, en el PR81+400 se evidenció la base de operación en la vereda Manglar.

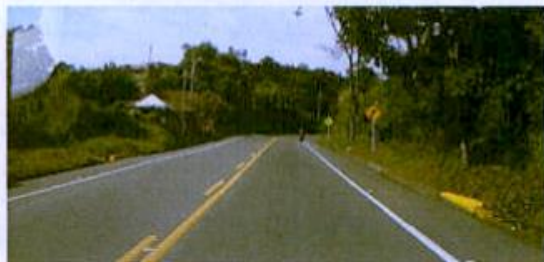
Foto 45. PR85 Ruta 6203

Entre Manglar y Cativo se evidenció inconsistencia entre las señales verticales y que no se ha implementado a cabalidad el Manual de Señalización Vial 2015 del Ministerio de Transporte.

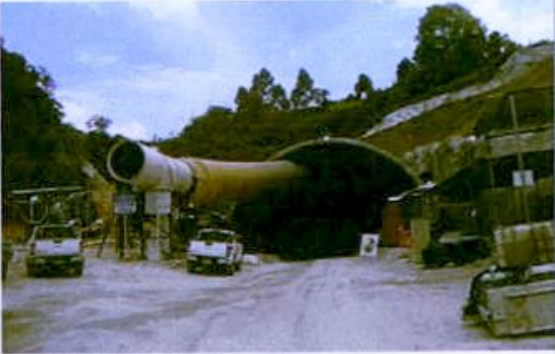
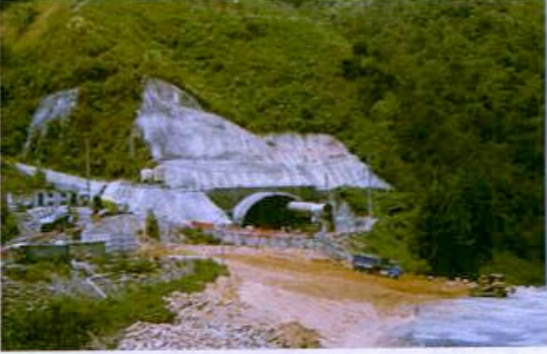
<p>Foto 55. Segundo túnel de Occidente (Portal Medellín)</p>	<p>Foto 56. Segundo túnel de Occidente (Portal Santa Fé de Antioquia)</p>

<p>Fuente: Visita OCI, 14 de agosto de 2019.</p>
<p>El portal cuenta con un túnel falso, obras de estabilización y ducto de ventilación, entre otros. En la ejecución de las excavaciones se ha evidenciado suelos tipo III, IV y V.</p>	<p>El portal cuenta con un túnel falso, obras de estabilización y ducto de ventilación, entre otros. En la ejecución de las excavaciones se ha evidenciado suelos tipo II, III, IV y V.</p>
<p>Foto 57. Segundo túnel de Occidente (Portal Medellín)</p>	<p>Foto 58. Segundo túnel de Occidente (Portal Medellín)</p>

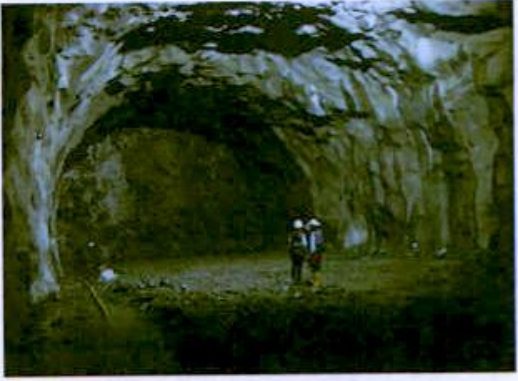
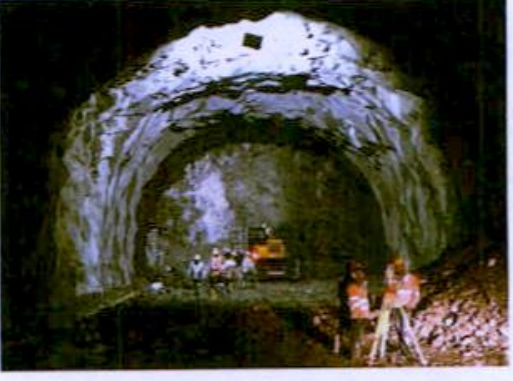
<p>Fuente: Visita OCI, 14 de agosto de 2019.</p>
<p>Se evidenció la disponibilidad de personal técnico de la Interventoría, idóneo y competente, en las excavaciones que el Concesionario adelanta en el segundo tubo del túnel de Occidente.</p>	<p>Con corte a julio 31 de 2019, Interventoría reportó una longitud acumulada de excavación por el portal Medellín de 646.7 m y por el portal Santa Fé de Antioquia de 779.9 m. Lo que representa un avance total de, aproximadamente, 30%.</p>

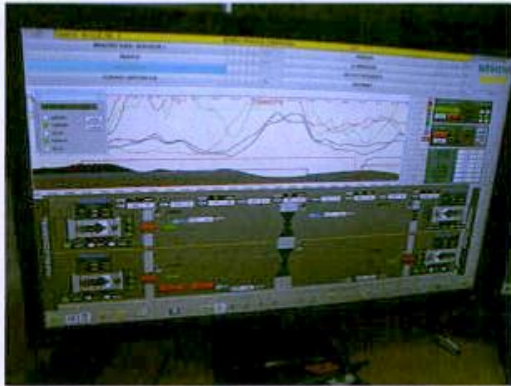
Foto 65. Equipos sala de control túnel de Occidente

Se verificaron los niveles de monóxido de carbono, visibilidad y ventilación en el túnel, evidenciando condiciones aptas para el tránsito de vehículos.

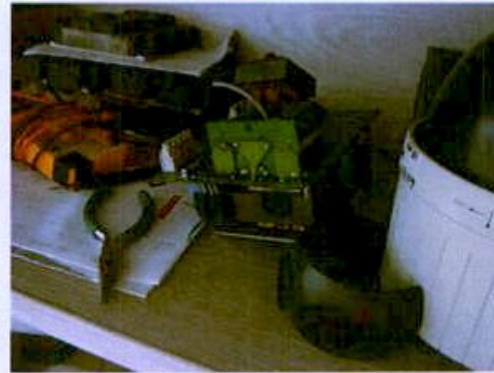
Foto 66. Equipos sala de control túnel de Occidente

En el edificio donde se ubica la sala de control del túnel se evidenció una especie de laboratorio donde el Concesionario estudia los equipos de repuesto para el túnel.

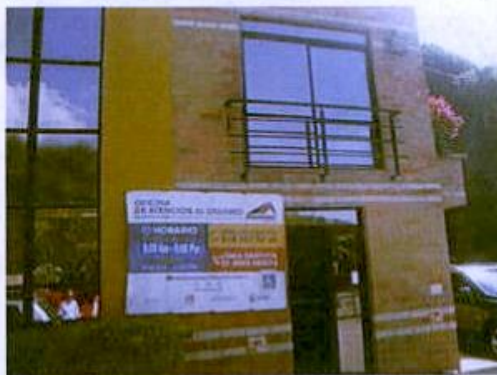
Foto 67. CCO Túnel de Occidente.

Por otra parte, en el costado nororiental del portal Medellín del actual túnel de Occidente, contiguo a la sala de control de este último, se evidenció la disponibilidad y correcto funcionamiento de uno de los actuales centros de control de operaciones (CCO) del proyecto, así:

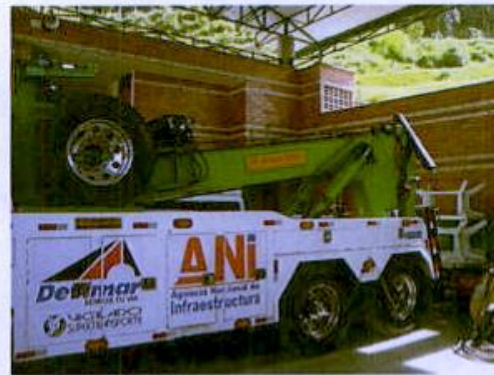
Foto 68. CCO Túnel de Occidente.

Como lo ha reportado la Interventoría, se evidenció la disponibilidad de la oficina de atención al usuario en el CCO del túnel de Occidente.

Como lo ha reportado la Interventoría, se evidenció la disponibilidad de equipos para prestación de servicios de grúa y carrotaller.
