PARA: DR. LOUIS FRANCOIS KLEYN LÓPEZ
Presidente**DR. CARLOS ALBERTO GARCIA MONTES**
Vicepresidente Ejecutivo**DE: GLORIA MARGOTH CABRERA RUBIO**
Jefe Oficina de Control Interno**ASUNTO:** Informe de auditoría técnica a las funciones públicas de supervisión y de interventoría asociadas al proyecto de asociación público-privada, de iniciativa pública, Autopista Conexión Pacífico 2.

INFORME DE AUDITORÍA TÉCNICA

Informe de auditoría técnica a las funciones públicas de Supervisión y de Interventoría asociadas al proyecto de asociación público-privada, de iniciativa pública, Autopista Conexión Pacífico 2.

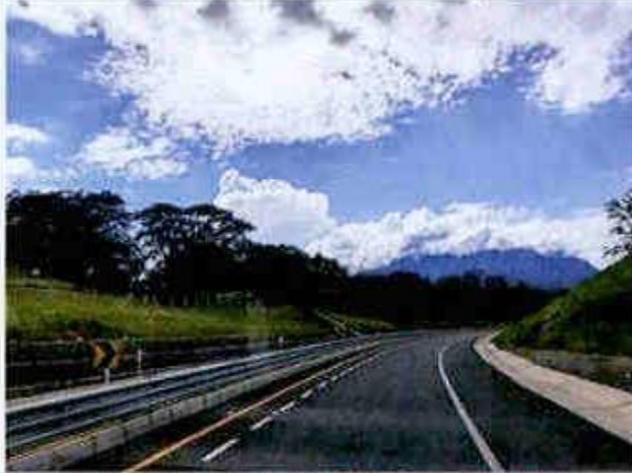
Foto 1. Inicio de la UF1, cambio de carril sencilla en una calzada a doble calzada con dos carriles por sentido.

Se observó la vía en doble calzada terminada desde la conexión con la concesión Autopista Conexión Pacífico 3 hasta la UF2, no se evidenciaron condiciones de operación contrarias a los principios de operación del proyecto, consignados en el apéndice técnico 2.

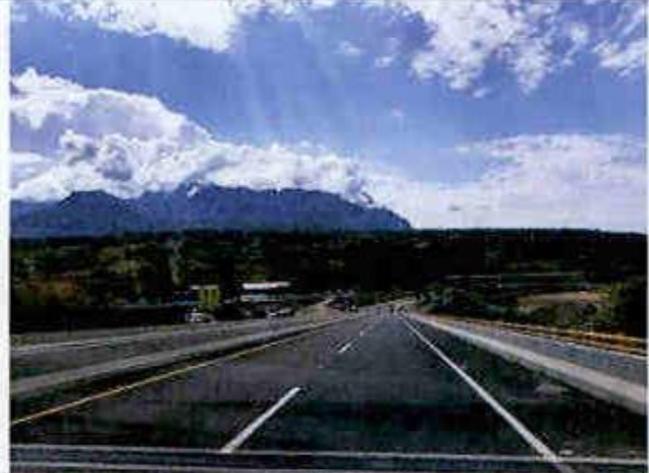
Foto 2. Estado de la doble calzada terminada en la UF1.

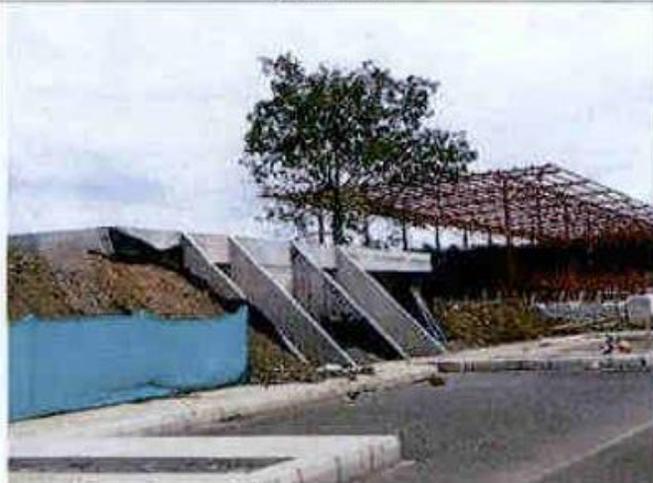
Foto 3. Avance de la construcción del centro de control de operaciones

Se evidenciaron las obras de construcción del centro de control de operaciones, en cuanto a obras de urbanismo, instalación de cubierta y cuartos técnicos exteriores.

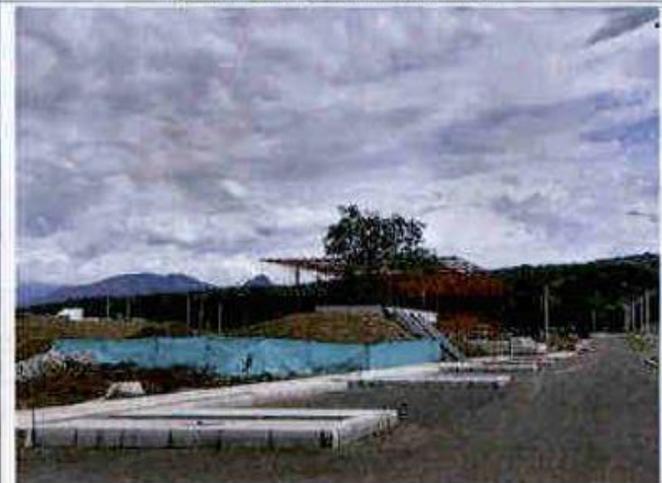
Foto 4. Bahía de parqueo en el centro de control de operaciones (en construcción).

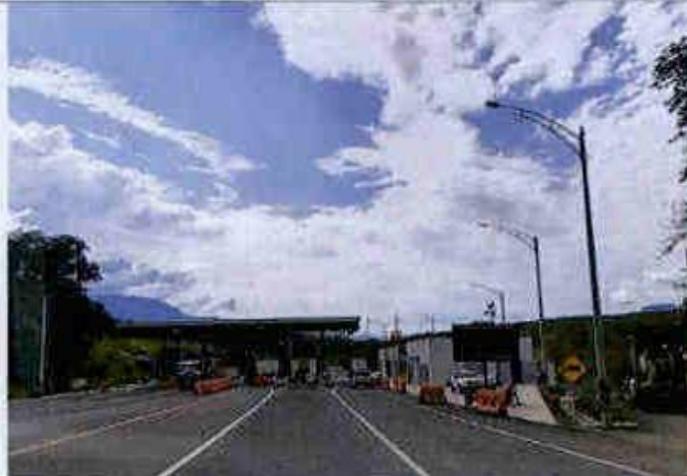
Foto 5. Aproximación a las nuevas instalaciones del peaje La Pintada.

En las instalaciones nuevas del peaje La Pintada, se evidenciaron el avance con ejecución de actividades finales de obra como acabados y demarcación, según lo reportado por la Interventoría.

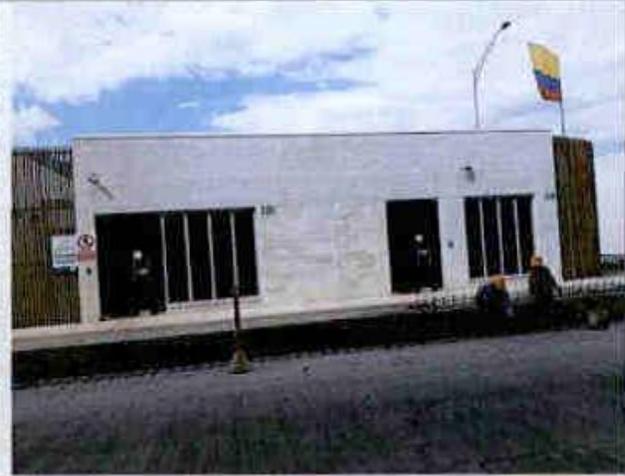
Foto 6. Instalaciones administrativas del peaje La Pintada.

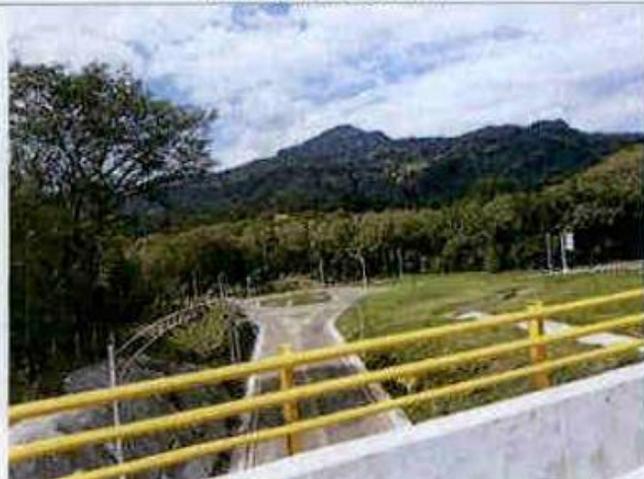
Foto 7. Intercambiador vial en Puente Iglesias con glorieta e intersección a desnivel.

Se recorrió la UF1 hasta finalizar en la intersección de Puente Iglesias, observando buen estado de la vía y poco tráfico, teniendo en cuenta que aún no se ha habilitado la conexión entre Peñalisa y La Pintada puesto que la UF3 continúa en construcción dentro de los plazos contractuales.

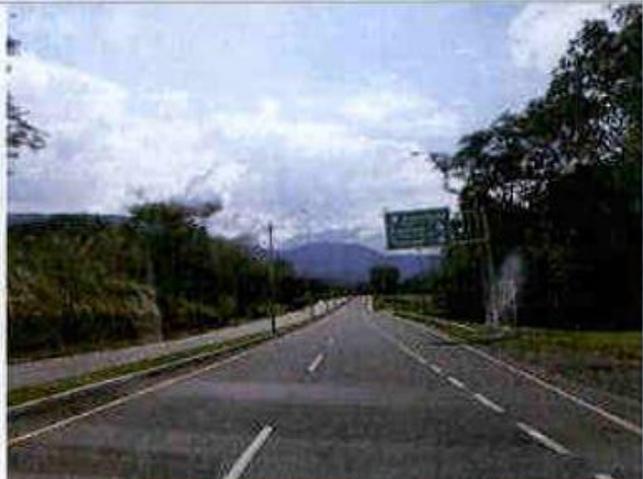
Foto 8. Aproximación a la intersección en Puente Iglesias.

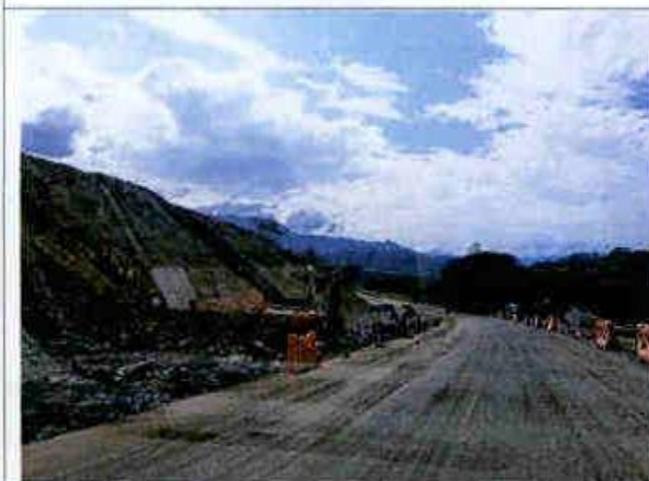
Foto 9. Retiro de material de excavación.

En el inicio de la UF2 se evidenció el inicio de señalización de obra, estabilización de taludes, excavación y retiro de material de excavación.

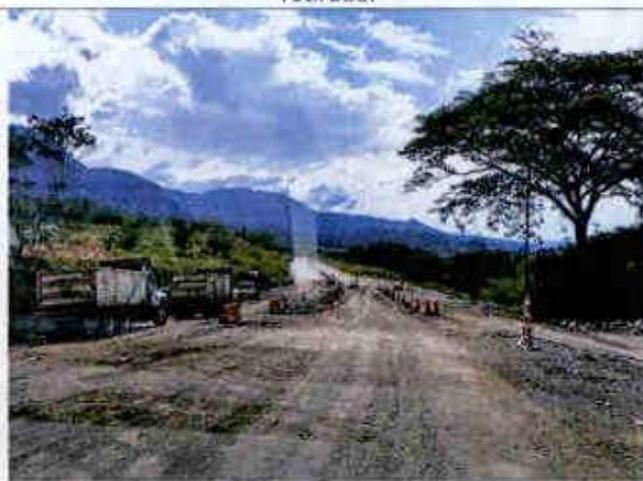
Foto 10. Señalización de obra y transporte de material retirado.

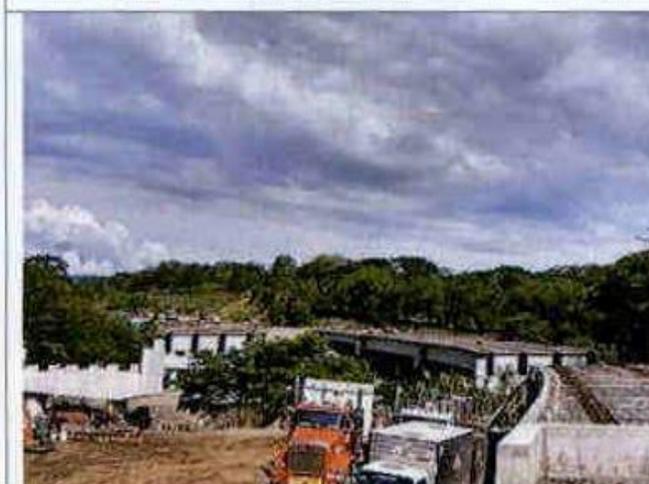
Foto 11. Estado actual de avance del Puente Piedras.

Se verificó el estado de avance del 41% reportado por la Interventoría para Puente Piedras, el frente de obra activo y las condiciones de seguridad en los trabajadores del Concesionario. Entre otros, se verificó el avance de los puentes Doraditas, Soberbia, Las Cruces y la Intersección Jericó, encontrando coherencia con los reportes de la Interventoría.

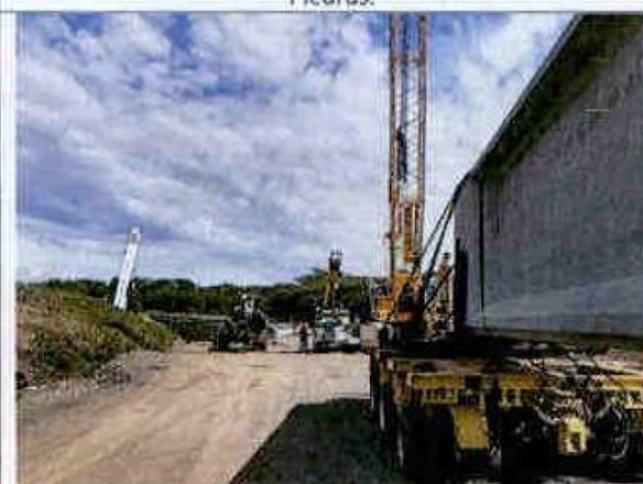
Foto 12. Viga longitudinal para instalación en el Puente Piedras.

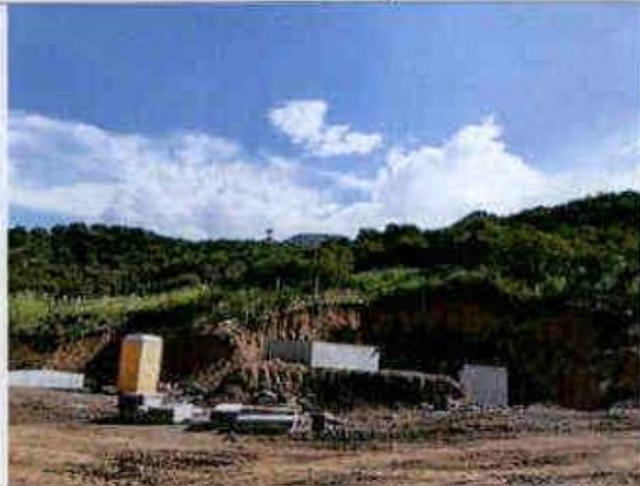
Foto 13. Obras de drenaje en la UF2

Entre otras obras de drenaje, se evidenció la instalación de un *Box Culvert*.

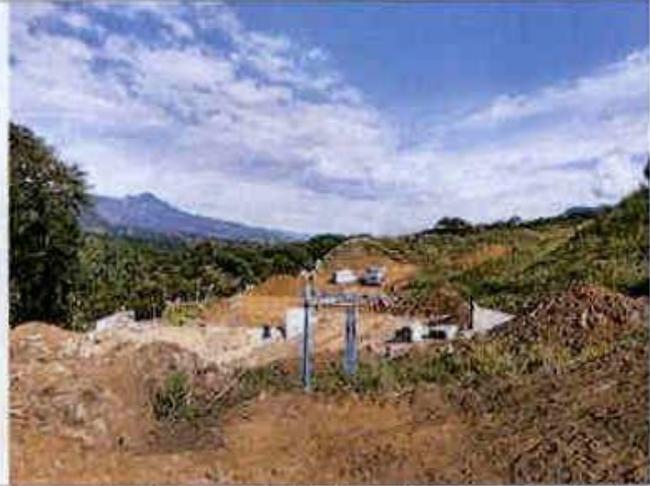
Foto 14. Excavación UF2.

Se evidenciaron actividades de movimiento de tierras.

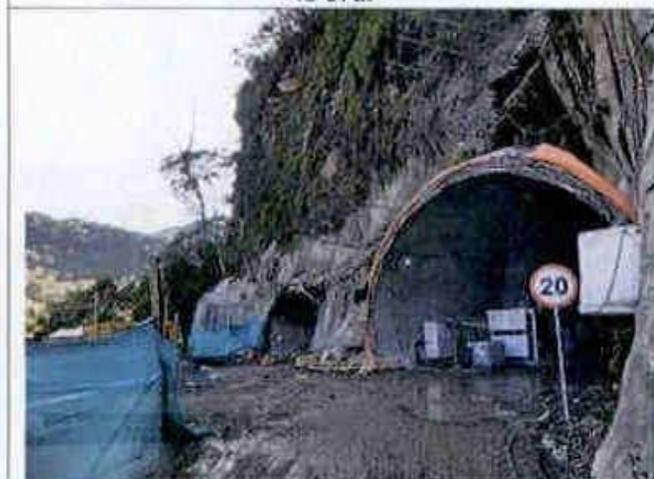
Foto 15. Portales del Túnel en ambos tubos, conectando con la UF2.

En los portales de entrada del túnel en los dos tubos, la Interventoría reporta retrasos contra el plan de obras. Durante recorrido se indagó sobre esta situación, a lo que la Interventoría explicó que se debía a actividades faltantes contra lo inicialmente programado, pero que esta situación no amenaza con retrasar el avance global de la UF3 (que presenta adelanto del 27% contra lo programado) ni su entrega en tiempo.

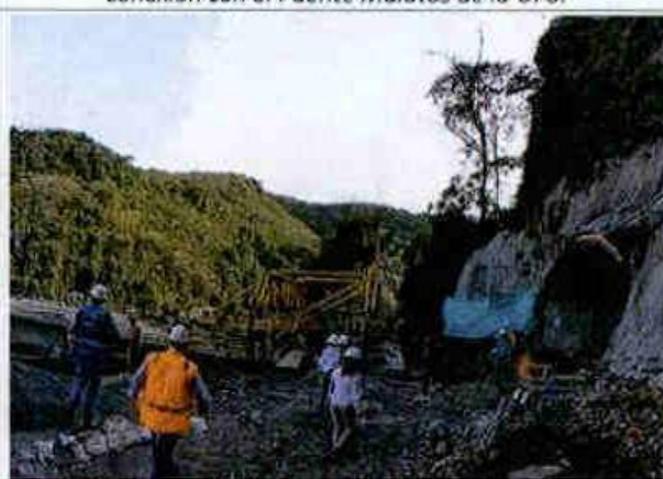
Foto 16. Portal de salida de la calzada izquierda y avance de la conexión con el Puente Mulatos de la UF3.

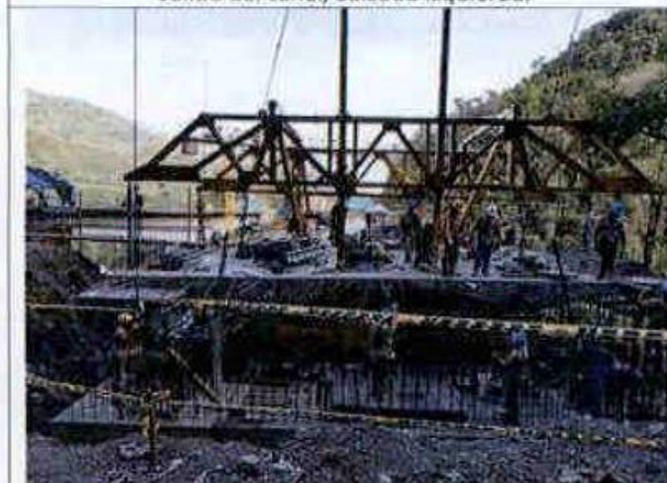
Foto 17. Empalme del Puente Mulatos (UF3) con el portal de salida del túnel, calzada izquierda.

Al inicio del recorrido por la UF3, se evidenció el avance de la conexión entre el Puente Mulatos y la salida de la calzada izquierda del túnel. La Interventoría informó sobre su requerimiento al Concesionario para tomar acciones preventivas de protección del portal contra posibles movimientos de remoción en masa.

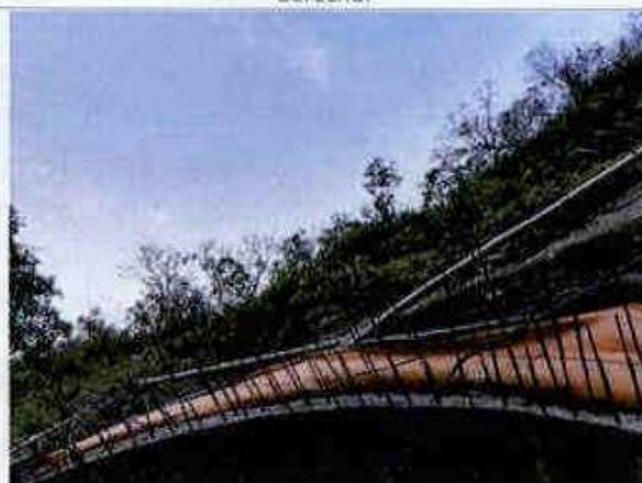
Foto 18. Estabilización del portal de entrada, calzada derecha.

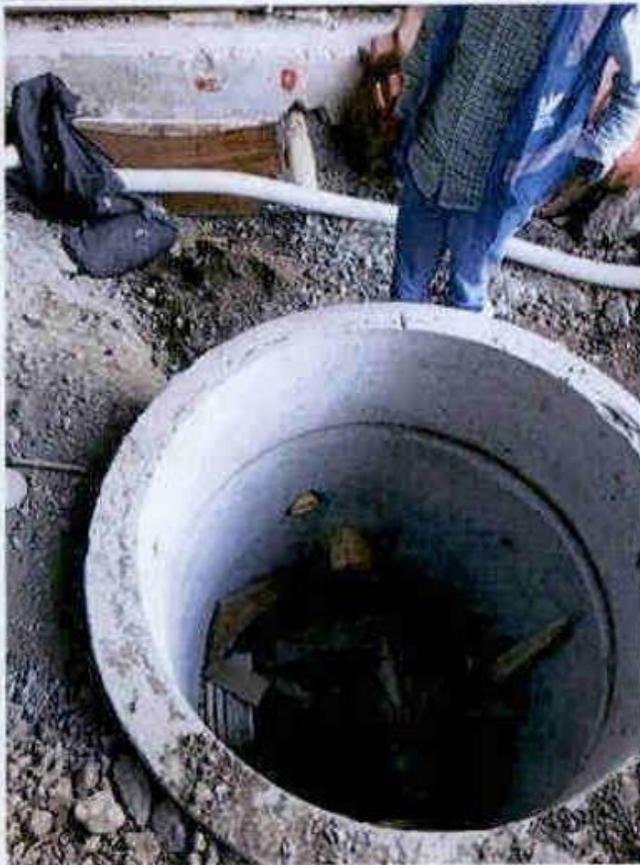
Foto 19. Caja de inspección del sistema de drenaje.

Se recorrió un tramo al inicio de la calzada izquierda del túnel Mulatos, evidenciando el avance en la construcción de cajas de inspección del sistema de drenaje. A partir de este punto, el recorrido se realizó de inicio a fin de la calzada derecha, ingresando a la calzada izquierda por algunas galerías de conexión seleccionadas. En la calzada derecha, se evidenció el avance en la construcción de nichos para postes SOS.

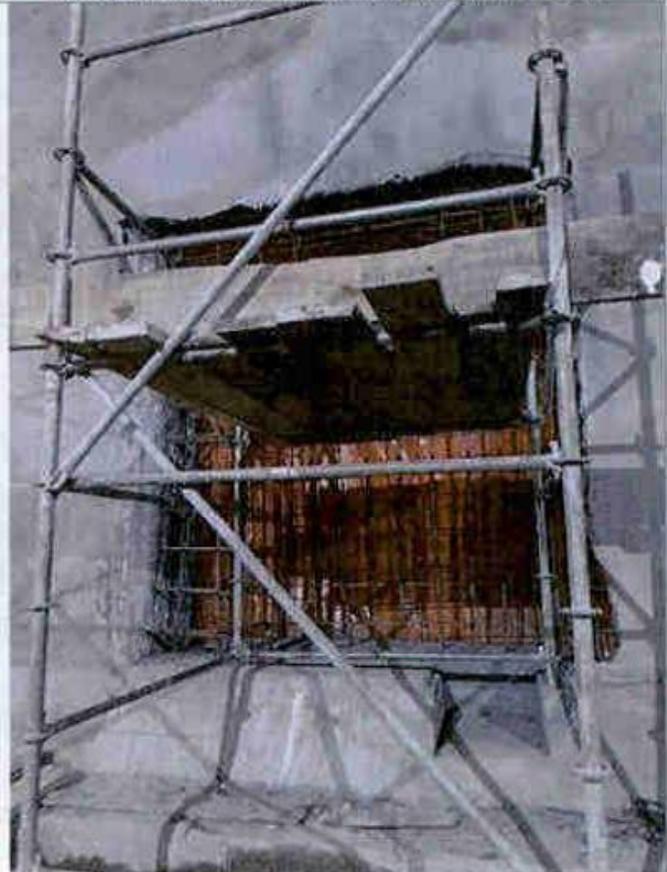
Foto 20. Nichos para la instalación de postes SOS.

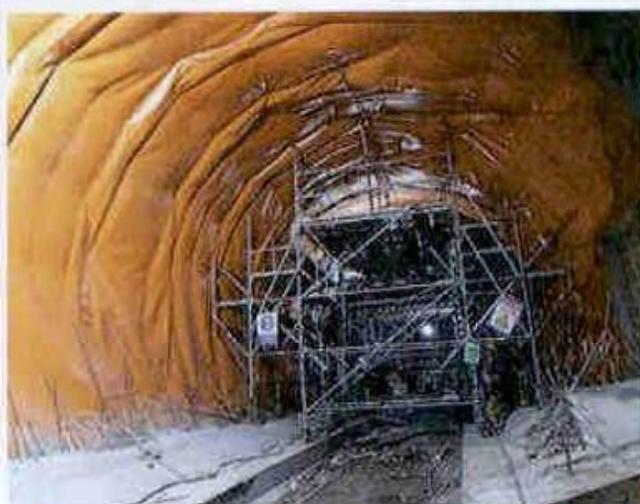
Foto 21. Impermeabilización de galería de conexión.

En la calzada derecha (tubo 1) se observaron trabajos de revestimiento en bahías de parqueo e impermeabilización en galerías de conexión, de acuerdo con los reportes de la Interventoría.

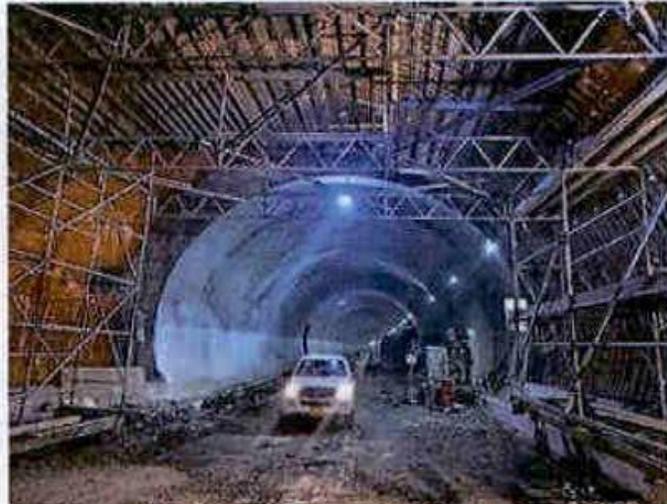
Foto 22. Impermeabilización y revestimiento de túnel.

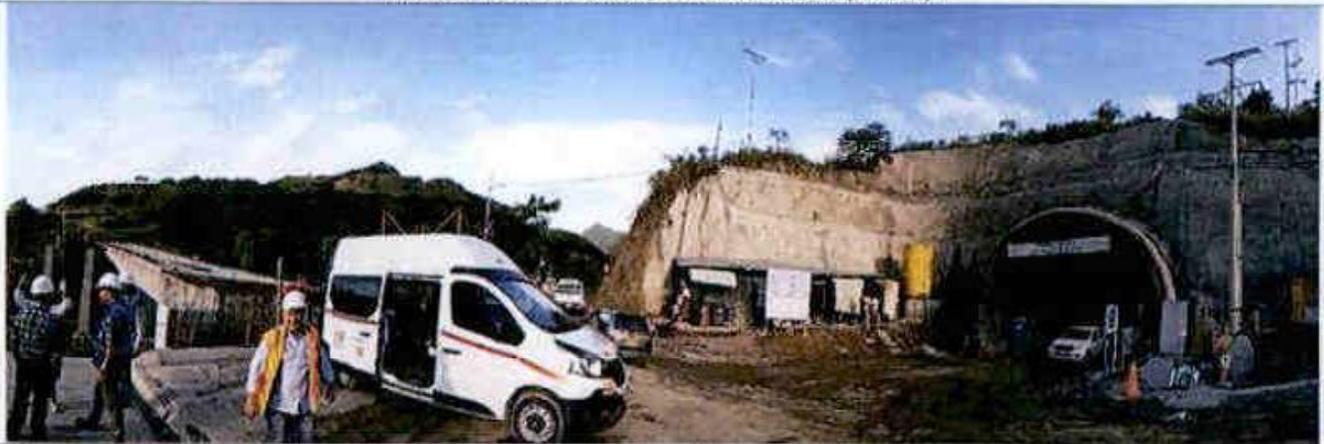
Foto 23. Portal de salida, calzada derecha (tubo 1).

Finalmente, se recorrió la salida del tubo 1 del túnel, verificando el empalme con el Puente Cauca.

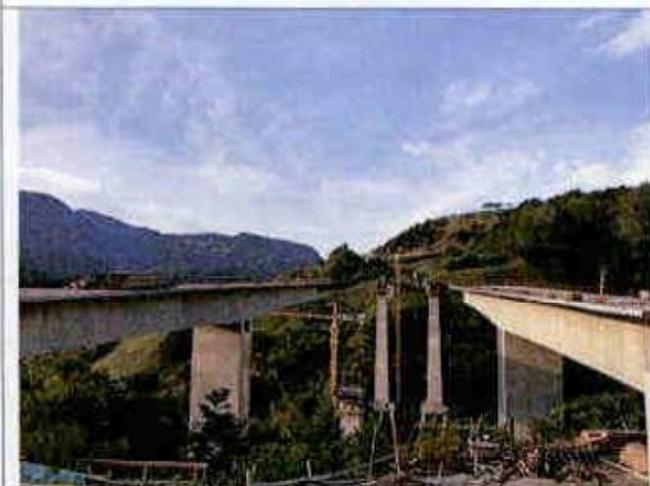
Foto 24. Puente sobre el Río Cauca.

Se evidenciaron las actividades y el avance de construcción del Puente Cauca, empalmando con los portales del Túnel Mulatos, en particular, se evidenciaron apoyos terminados, vigas en voladizo, construcción de luces mediante dovelas, y vaciado de pilas, entre otros. La mayor intensidad de intervenciones en ejecución en la UF4, se evidenciaron en torno a la construcción de este puente durante el recorrido de auditoría. En general en los puentes de esta UF, la interventoría reporta retrasos en promedio del 10% en la construcción de puentes, por lo que se indagó esta situación en la visita de auditoría, a lo que la Interventoría explicó que se trata de problemas en la programación del plan de obras, que a la fecha no afectan el avance de la UF ni la entrega de la infraestructura en los tiempos previstos.

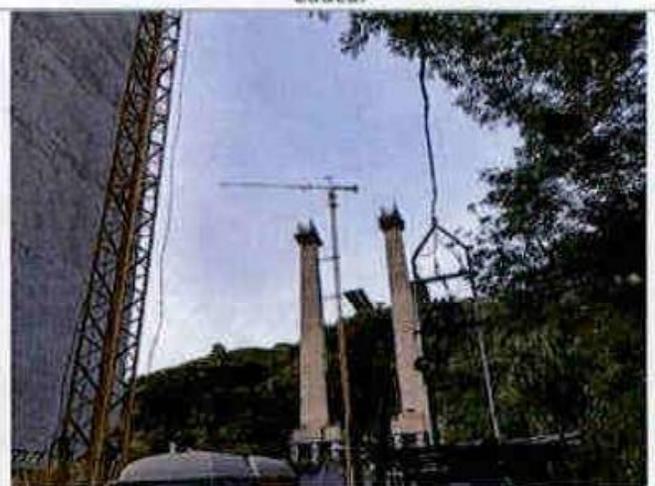
Foto 25. Apoyos de las dos calzadas del puente sobre el Río Cauca.

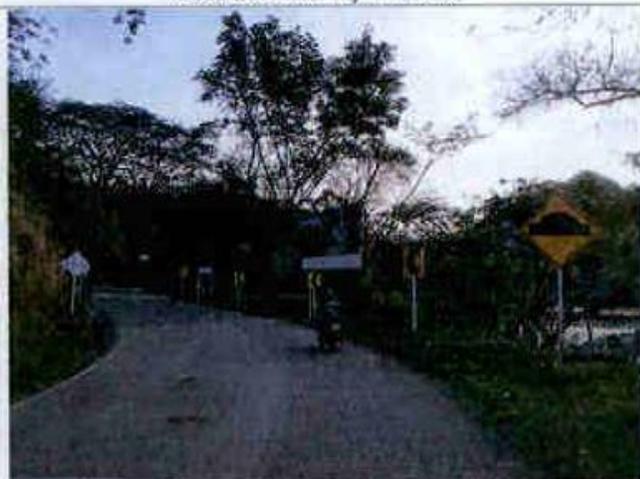
Foto 26. Valla informativa.

Se evidenció la instalación de una de las vallas informativas del proyecto, acorde con la Resolución 209 de 2019 del Ministerio de Transporte.

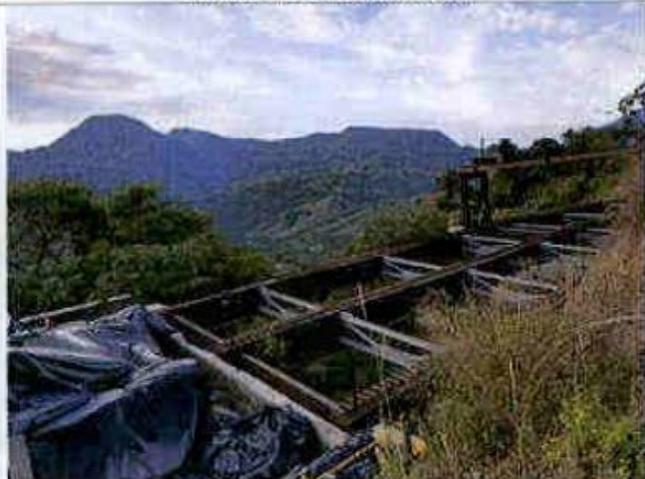
Foto 27. Puente ondulado.

Puente denominado ondulado, actualmente inactivo.

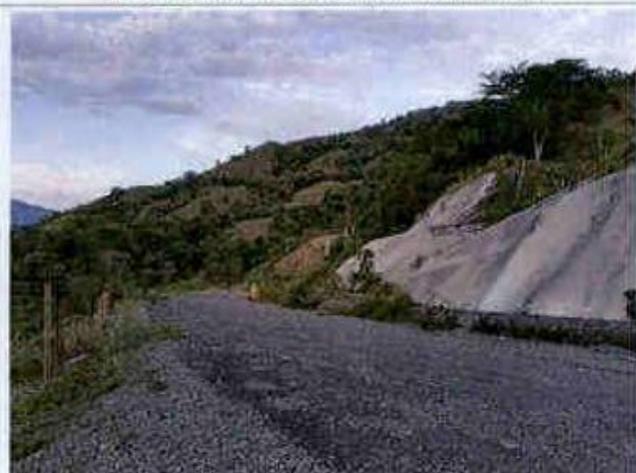
Foto 28. Obra de estabilización de talud.

Se recorrieron varias obras de estabilización de taludes, dentro de las cuales se evidenció la falla de una estabilización, cuya atención deberá correr por cuenta del Concesionario, sin afectar el avance del plan de obras.

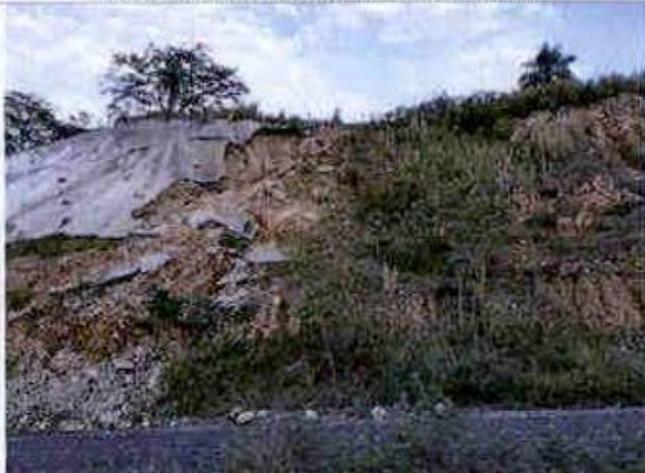
Foto 29. Falla de estabilización de talud.

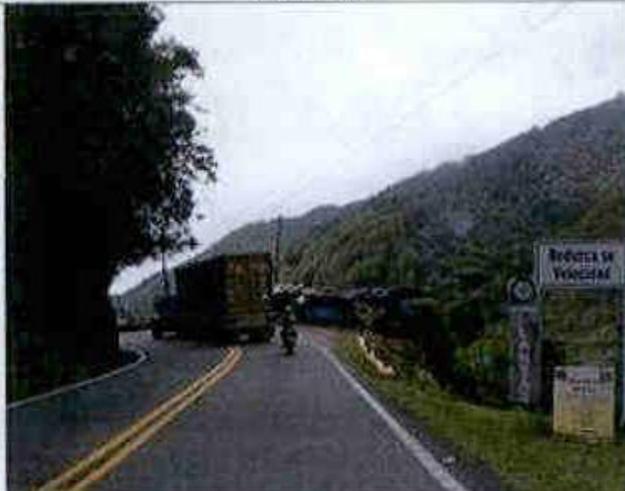
Foto 30. Señalización preventiva de reducción de velocidad.

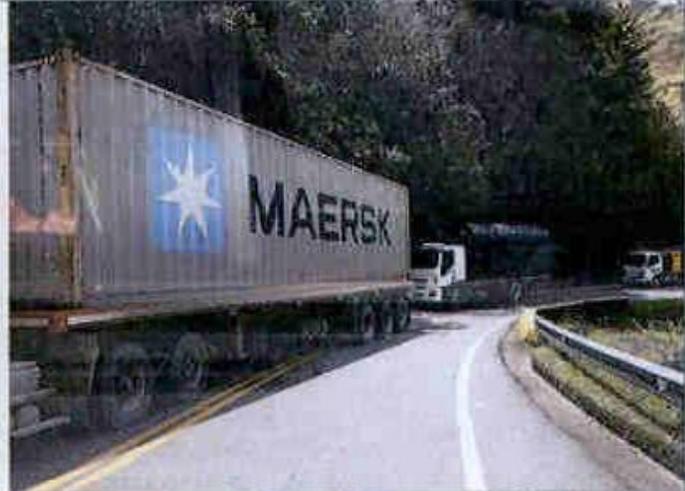
Foto 31. Invasión de carril por vehículo pesado.

Se evidenciaron curvas en las cuales los vehículos pesados, en especial los de mayor cantidad de ejes, invadían el carril de la dirección contraria en puntos con pendientes longitudinales y curvas horizontales.

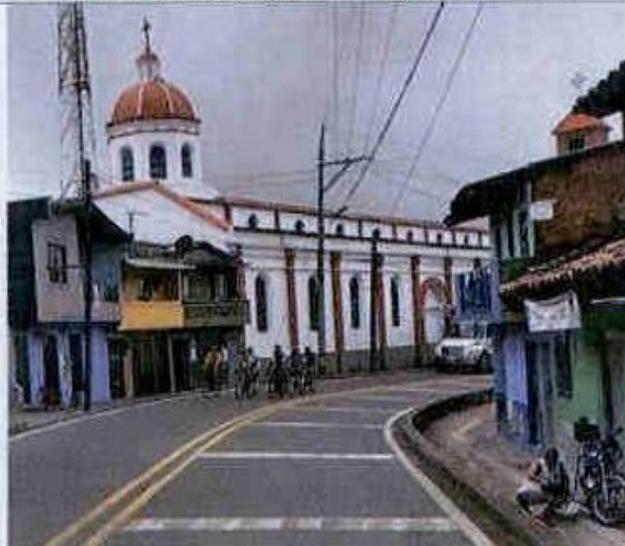
Foto 32. Ciclistas deportivos transitando la UF5.

En el paso urbano del corregimiento de Versalles, en la UF5, se observó el tránsito de ciclistas deportivos, el uso de demarcación con pintura y señales verticales para reducir a 20km/h el límite de velocidad y en el entorno urbano establecimientos de usos comerciales, de servicios y educativos con alto tránsito peatonal y cruces a riesgo.

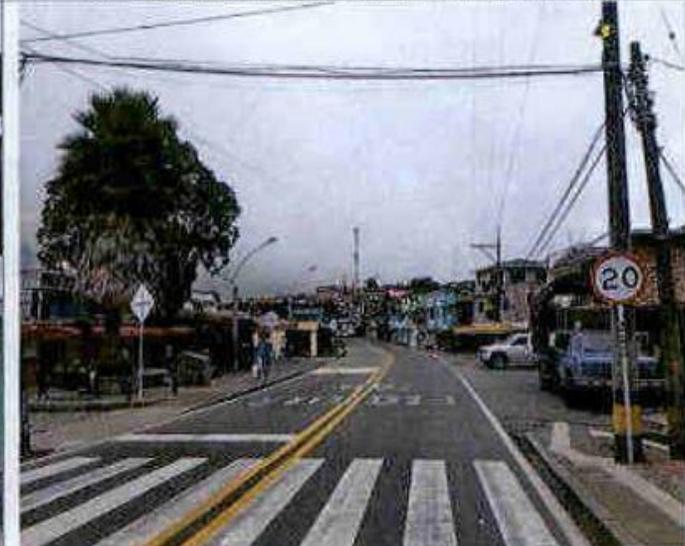
Foto 33. Demarcación de la vía en paso urbano.

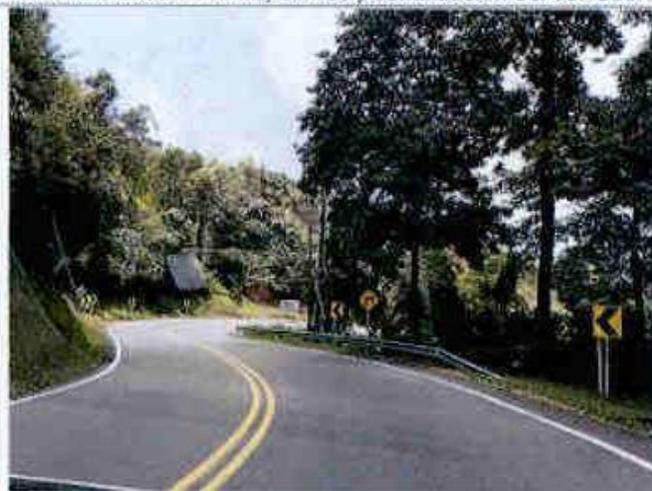
Foto 34. Estado de la vía, curvas y señalización del corredor.

Se evidenció el buen estado de la vía rehabilitada, radios de curvatura estrechos y situaciones en las que dos vehículos pesados no pueden pasar simultáneamente por las curvas, por lo que se detiene el tráfico para permitir el paso por un solo carril.

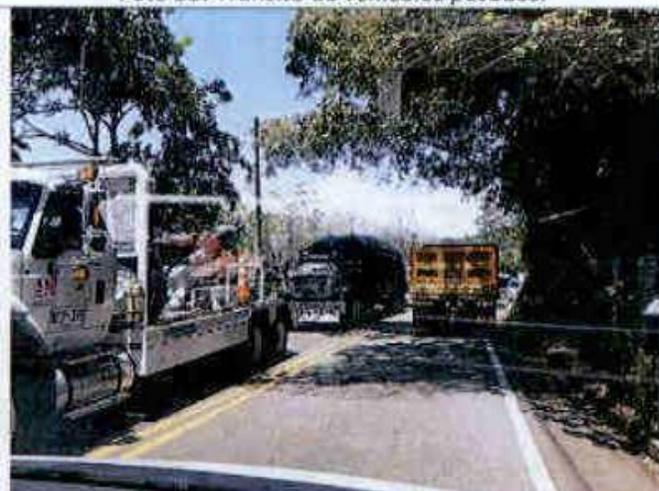
Foto 35. Tránsito de vehículos pesados.

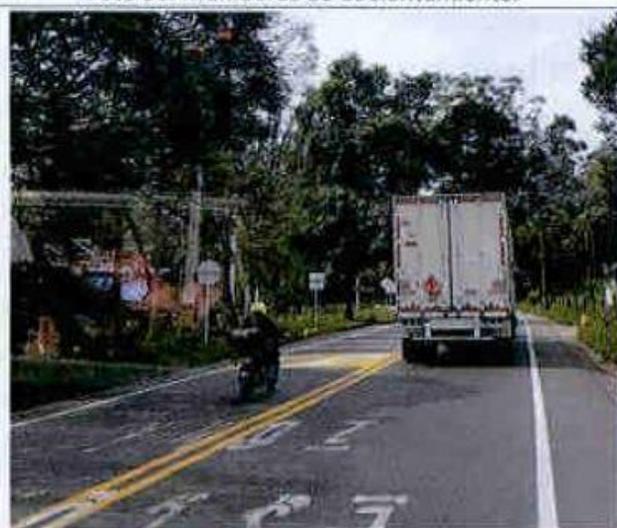
Foto 36. Maniobras de adelantamiento.

Dadas las bajas velocidades del corredor y algunos vehículos pesados que dificultan la visibilidad, se observaron adelantamientos peligrosos por parte de motociclistas.

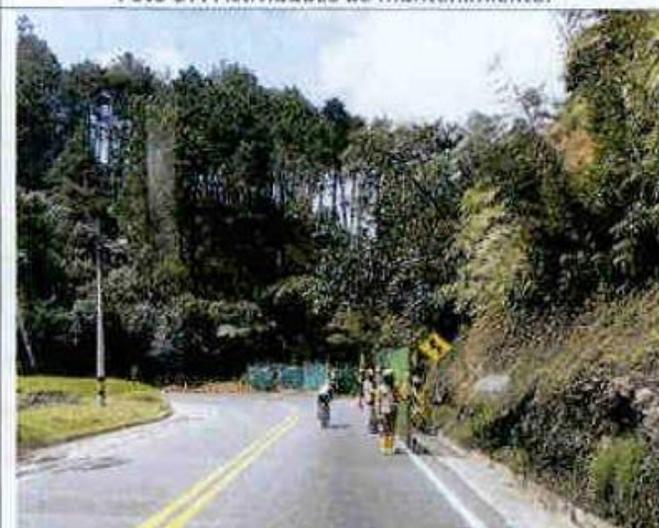
Foto 37. Actividades de mantenimiento.

Se evidenciaron actividades de rocería, con el fin de dar cumplimiento de los indicadores de este tramo de control.

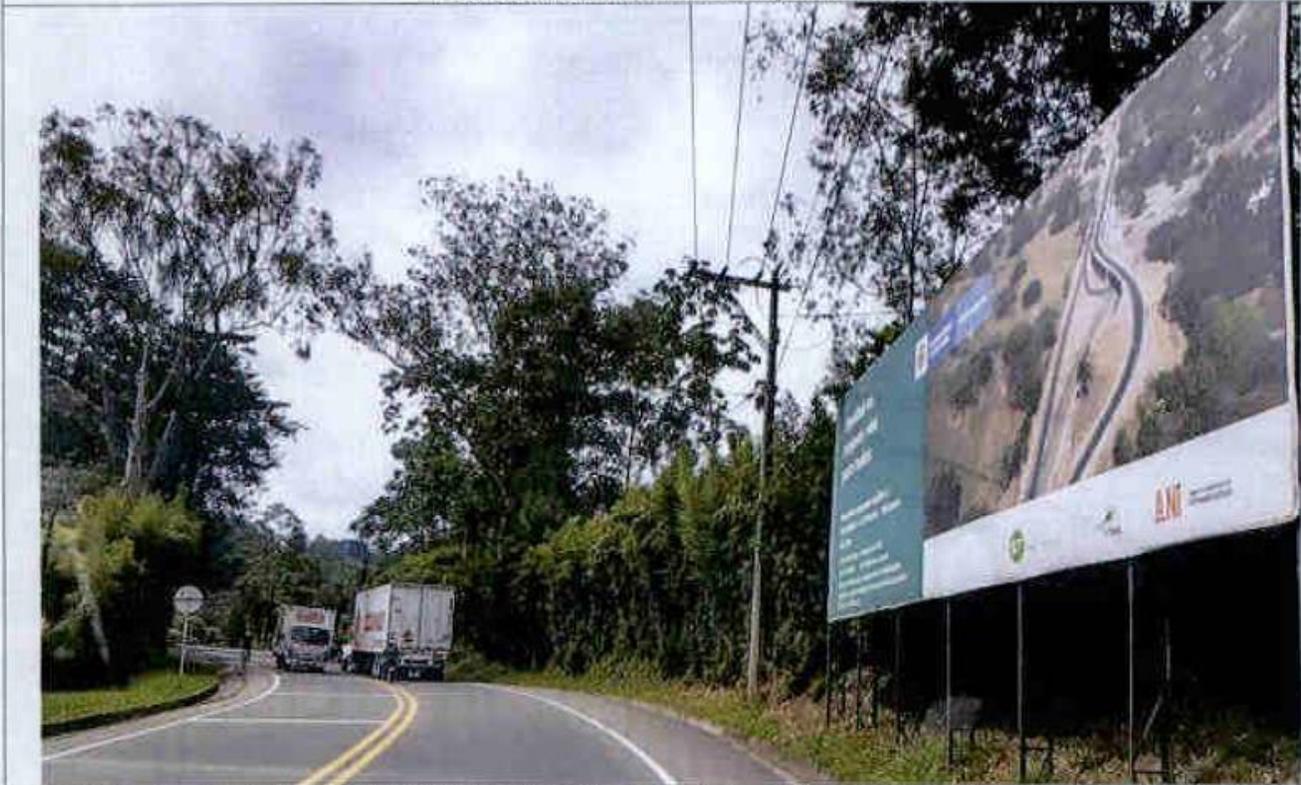
Foto 38. Instalación de vallas informativas.

Se evidenció la instalación de vallas informativas a lo largo del proyecto. También secciones con curvas angostas sin berma ni sobreebancho y con tráfico de vehículos pesados en ambas direcciones y tránsito simultáneo de ciclistas.

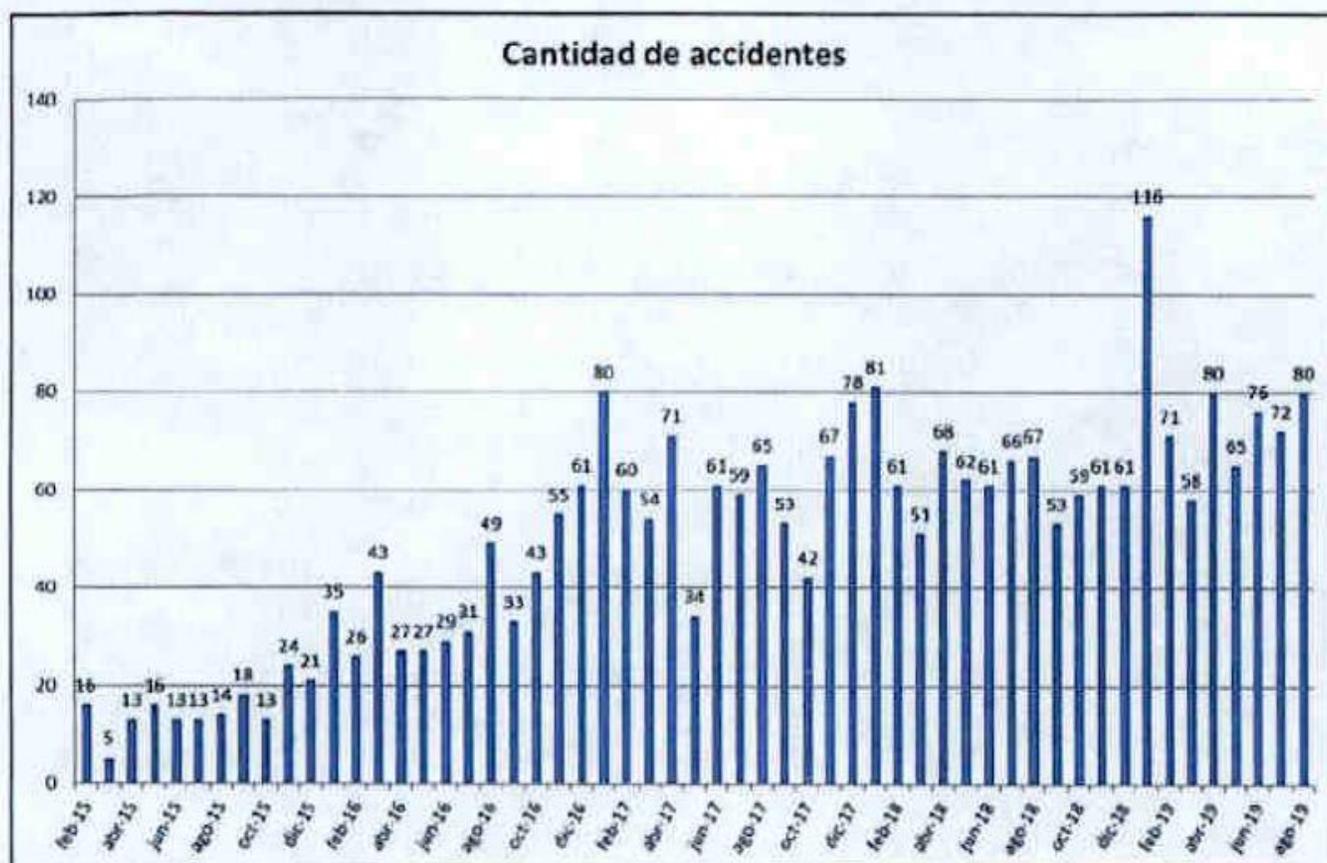
Como conclusión del recorrido, se evidenció la implementación de medidas como instalación y mantenimiento de señales preventivas y reglamentarias y demarcación de la vía; sin embargo, se evidenciaron condiciones de operación riesgosas, que pueden explicar la tendencia sostenida al incremento de la cantidad de siniestros reportada por la Interventoría (ver Ilustración 1).

Ilustración 1. Histórico de siniestros entre febrero de 2015 y agosto de 2019 en la vía La Pintada - Primavera.
