**PARA: DR. LOUIS FRANCOIS KLEYN LOPEZ**  
Presidente**DR. CARLOS ALBERTO GARCÍA MONTES**  
Vicepresidente Ejecutivo**DE: GLORIA MARGOTH CABRERA RUBIO**  
Jefe Oficina de Control Interno**ASUNTO:** Informe de seguimiento a las funciones públicas de supervisión y de interventoría asociadas al proyecto de concesión carretera, Bucaramanga – Barrancabermeja – Yondó.

# INFORME DE AUDITORÍA

Informe de seguimiento a las funciones públicas de supervisión y de interventoría asociadas al proyecto de concesión Bucaramanga Barrancabermeja Yondó – Concesionaria Ruta del Cacao

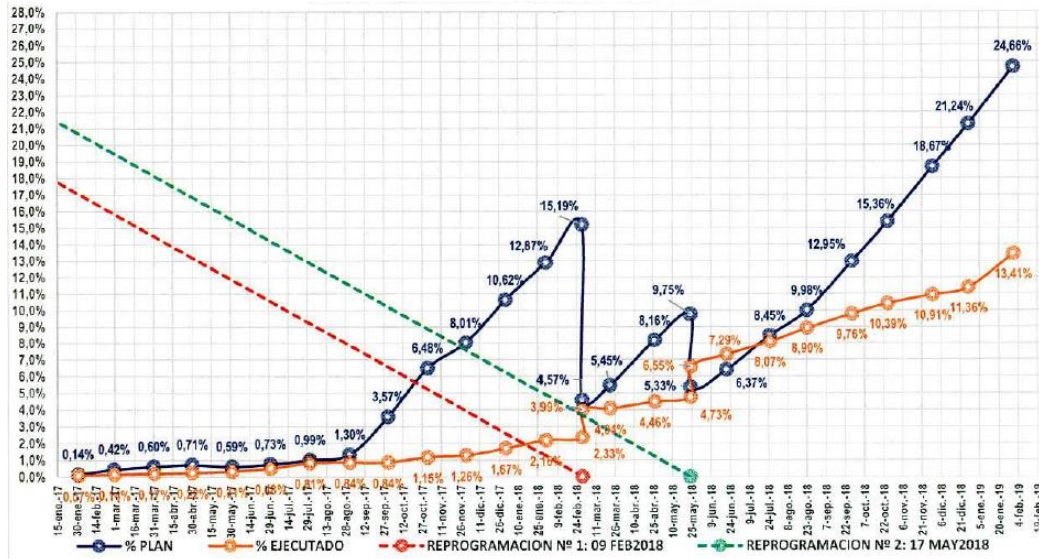
Ilustración 2. Porcentaje Avance Vs Porcentaje Programado mensual Plan Obras.

Con corte al 31 de enero de 2019 la Interventoría reportó que el avance de ejecución físico programado ponderado por pesos económicos (AFPPE) de la versión vigente del plan de obras (V3) en donde se incluyó el Evento Eximente de Responsabilidad Ambiental (EER)<sup>4</sup>, es del 13.41% versus un programado de 24.66%, lo que evidencia un atraso en la ejecución de las actividades de obra de un 11.25%; esto permite concluir que la ejecución de las actividades de obra cuenta con un déficit significativo, lo cual posiblemente conlleve a una nueva reprogramación en el plan de obras del concesionario, de lo contrario, la Concesionaria Ruta del Cacao deberá incrementar de manera significativa su rendimiento en obra; esto se evidencia a partir de la pendiente que adquiere la tendencia de la programación de obra, presentada en la siguiente ilustración:

Las unidades funcionales que presentan mayor riesgo de no culminarse dentro del plan de obras son las UF2, UF3, UF4 y la UF8, ya que, de acuerdo con lo estipulado en el plan de obras vigente, deberán finalizar actividades de obra en el 2019. En la siguiente tabla se presenta el avance de ejecución con corte al 31 de enero de 2019 por unidad funcional:

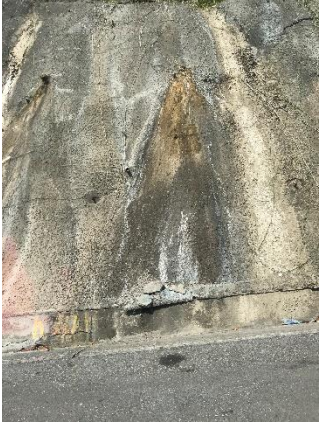
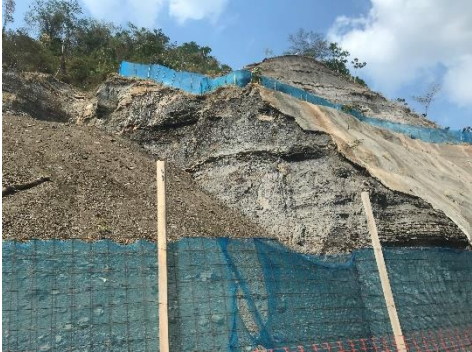
Foto 7. Talud con falla (Subsector 2)	Foto 8. Talud con falla (Subsector 2)

En los subsectores 2 y 3 donde la obligación del concesionario es la instrumentación y monitoreo de los sectores críticos identificados en los estudios geológico-geotécnicos, se encuentra ubicado el tramo denominado “Vía Sustitutiva”, construido por ISAGEN como parte de la compensación derivada del proyecto hidroeléctrico “Hidrosogamoso”, el cual no ha sido entregado en su totalidad al concesionario por presentar fallas de estabilidad que afectan la infraestructura; ISAGEN e INVIAS se encuentran determinando soluciones a las fallas presentadas tanto en la calzada como en los taludes existentes de los tramos que la rodean dada la inestabilidad que se presenta; a continuación se evidencian algunos de los sitios de mayor afectación evidenciados en el recorrido:

<p data-bbox="935 741 1268 766">Fuente: Auditoría OCI 13-02-2019.</p>
<p data-bbox="237 840 795 892">Se evidencian fallas estructurales en los taludes y el pavimento de la vía por movimiento de coluviones.</p>	<p data-bbox="820 840 1382 892">Fallas en los taludes en el subsector 2 de la UF3, a cargo de ISAGEN.</p>

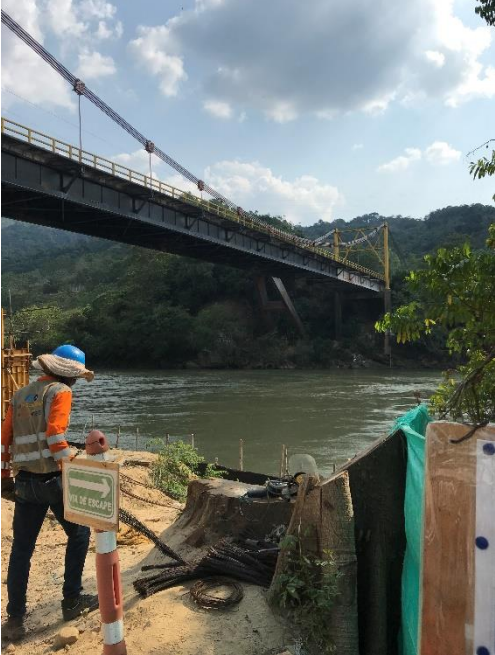
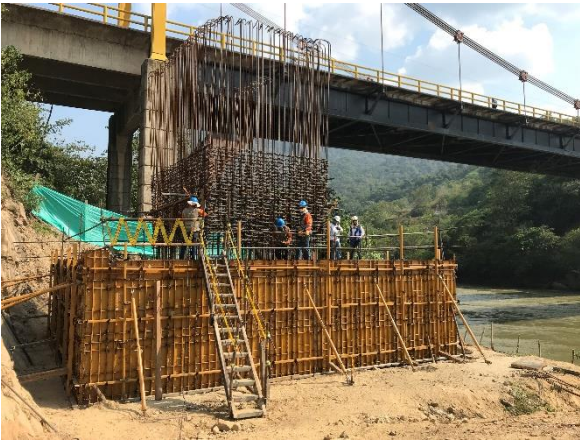
Foto 15. Puente metálico existente paralelo a UF4	Foto 16. Puente metálico y cimentación del Puente la Paz de la UF4

En la unidad funcional 4 se está ejecutando la construcción del Puente la Paz (K17+676) ubicado en el Rio Sogamoso, al cual paralelamente se encuentra instalado un puente en infraestructura metálica cuyo estado se encuentra fuera de servicio por fallas estructurales, como se muestra a continuación:

<p>Fuente: Auditoría OCI 13-02-2019.</p>
<p>Puente metálico que se encuentra fuera de servicio por fallas estructurales paralelo a la UF3 y 4.</p>	<p>Puente metálico que se encuentra fuera de servicio por fallas estructurales paralelo a la UF3 y 4.</p>

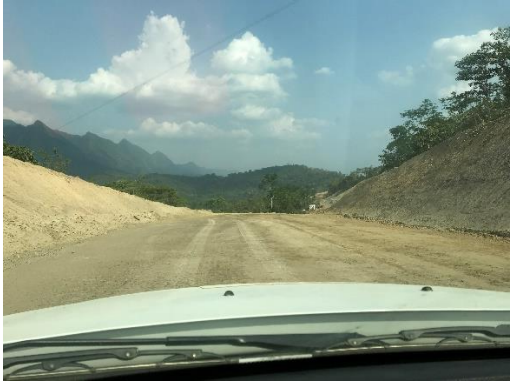
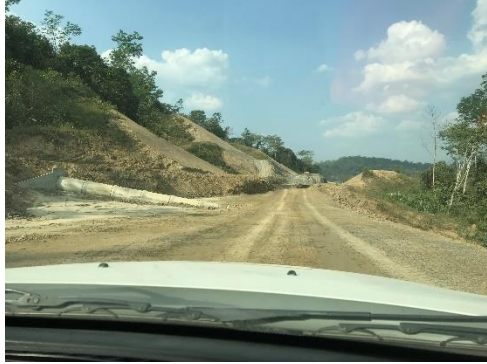
Foto 19. Trazado de la nueva vía UF5	Foto 20. Trazado de la nueva vía UF5

De la misma manera, cuyo objeto de la UF5, es la construcción de la nueva vía, se adelantan las actividades de movimiento de tierras y conformación del trazado de la nueva vía, como se refleja en las siguientes fotografías:

<p data-bbox="933 724 1268 751">Fuente: Auditoría OCI 13-02-2019.</p>
<p data-bbox="237 793 769 821">Conformación para el trazado de la nueva vía de la UF5</p>	<p data-bbox="820 793 1380 850">Se evidencian actividades de Conformación para el trazado de la nueva vía de la UF5</p>

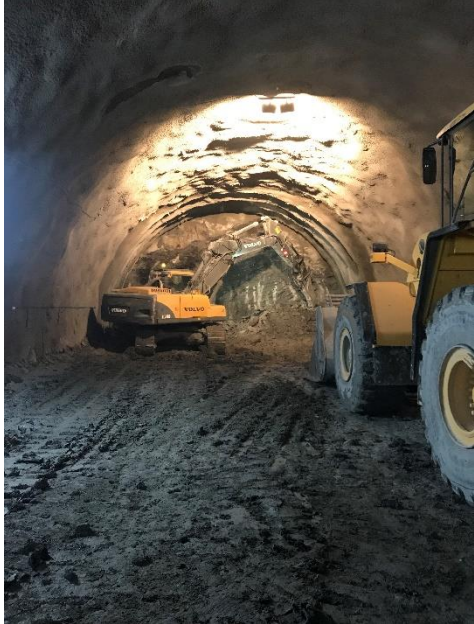
Foto 21. Portal de salida Túnel la Sorda	Foto 22. Portal de salida Túnel la Sorda
  <p data-bbox="349 1512 682 1543">Fuente: Auditoría OCI 13-02-2019.</p>

Se evidenció que la construcción del túnel la Sorda se encuentra avanzando con varios frentes de obra activos en el portal de salida, de entrada, y así mismo para, ambas galerías, cuyo estado actual se aprecia en las siguientes fotografías:

Se evidencia actividad de ejecución de obras en el portal de salida Túnel la Sorda

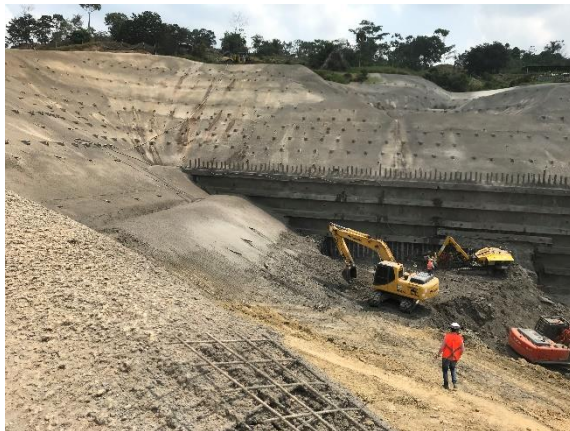
Foto 23. Portal de entrada Túnel la Sorda UF7

En cuanto al portal de entrada del túnel la Sorda, este presenta un atraso del 28.24%. En el recorrido de auditoría se evidenció que finalizó la construcción del paraguas<sup>8</sup> del túnel y se dio inicio a la excavación longitudinal del túnel. Así mismo, se pudo evidenciar que sobre la estructura del portal se encuentra un afloramiento de agua, por lo que realizaron obras hidráulicas para el manejo de aguas en el sector, como se muestra en las siguientes fotografías:

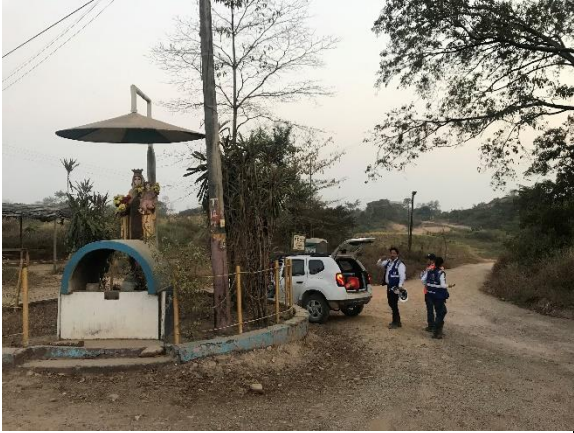
Foto 25. Intercambiador la Virgen UF1	Foto 26. Gran Via Yuma

<p>Fuente: Auditoría OCI 13-02-2019.</p>	<p>Fuente: Auditoría OCI 13-02-2019</p>
<p>Sector la virgen que conecta el corredor Ruta del Sol, Tramo 2</p>	<p>Tramos del corredor Gran Vía Yuma sin intervenir a cargo de Ecopetrol</p>
