PARA DR. LOUIS FRANCOIS KLEYN LOPEZ
Presidente**DR. LUIS EDUARDO GUTIERREZ DIAZ**
Vicepresidente de Gestión Contractual**DE: GLORIA MARGOTH CABRERA RUBIO**
Jefe Oficina de Control Interno**ASUNTO:** Informe de auditoría técnica a las funciones públicas de supervisión y de interventoría asociadas al proyecto de concesión carretera Cartagena-Barranquilla y Circunvalar de la Prosperidad.

INFORME DE AUDITORÍA TÉCNICA

Informe de auditoría técnica a las funciones públicas de
supervisión y de interventoría asociadas al proyecto de
concesión carretera Cartagena - Barranquilla y Circunvalar
de la Prosperidad

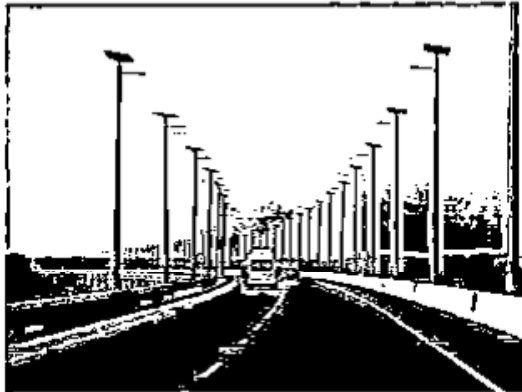
Foto 5. Viaducto la Paz - UF2

Se evidencia la transitabilidad de vehículos en el viaducto La Paz con normalidad.

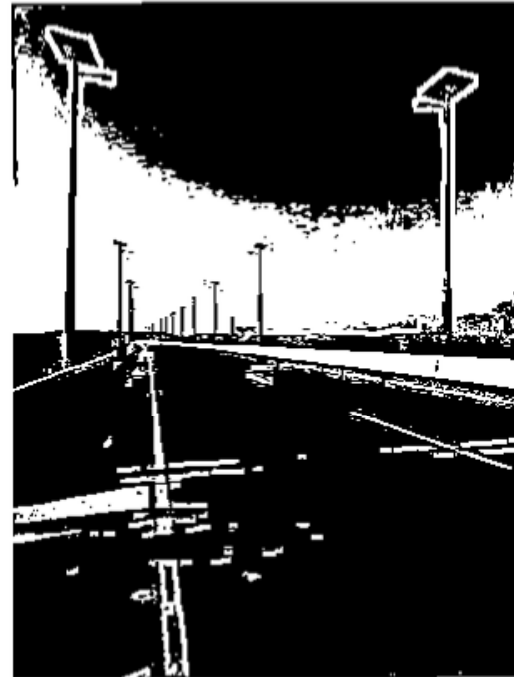
Foto 6. Viaducto La Paz - UF2

El viaducto hace parte de la segunda calzada en el sector la Boquilla hacia Barranquilla.

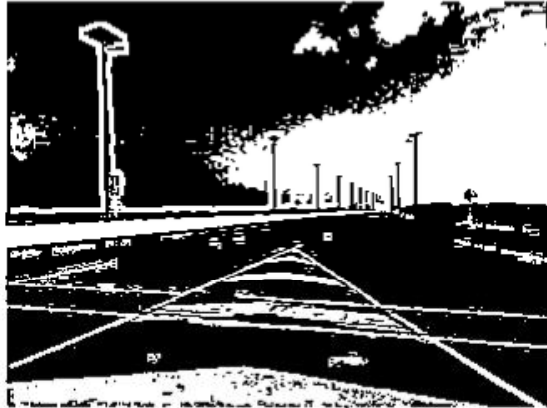
Foto 7. Viaducto La Paz - UF2

Se evidencia que el Concesionario ha venido manteniendo la infraestructura y la opera en condiciones óptimas.

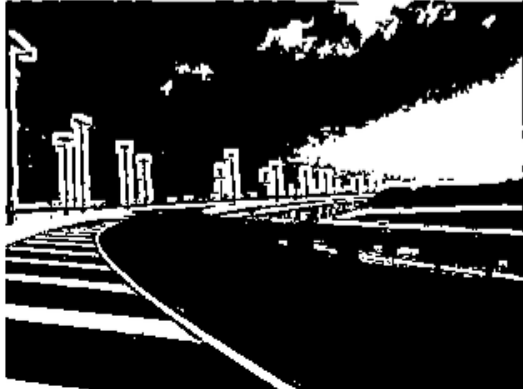
Foto 9. Viaducto La Paz - UF2	Foto 10. Viaducto La Paz - UF2

Fuente: Visita de Auditoría OCI 12-07-2019.	Fuente: Visita de Auditoría OCI 12-07-2019.
El viaducto cuenta con un retorno hacia la ciudad de Cartagena; no obstante, este se habilitó el 07/07/2019, en virtud de la problemática social con la que cuenta el sector de La Boquilla.	Una vez habilitado el retorno el día 07/07/2019, se evidencia el funcionamiento en una sola dirección del par vial como fue diseñado en un principio.

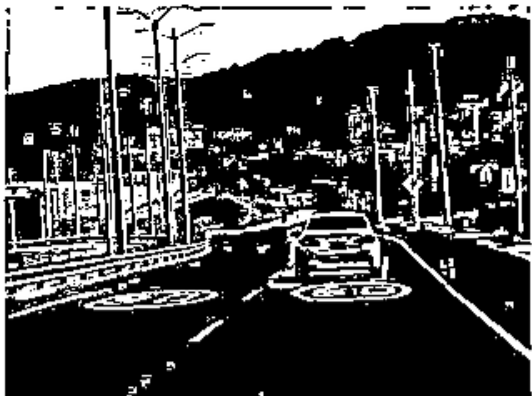
<p align="center">Foto 13. Doble calzada de la UF4</p>

<p align="center">Fuente: Visita de Auditoría OCI 12-07-2019.</p>
<p>Se evidencia en buen estado la señalización horizontal y vertical en el corredor vial.</p>	<p>En la nueva intersección denominada Salgar finaliza la UF4. Se evidencia el resultado de las limpiezas rutinarias en el corredor.</p>

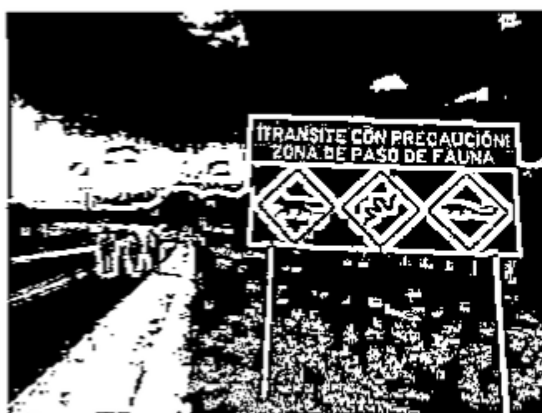
Foto 17. Señalización del paso de fauna - UF5

Se evidencia la señalización del paso de fauna.

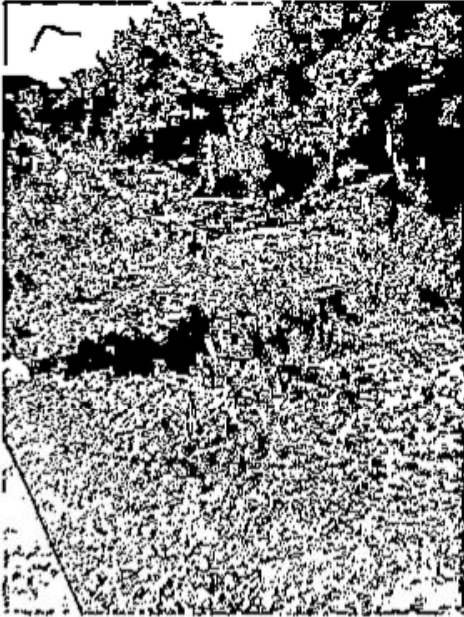
<p align="center">Foto 19. Encausamiento de animales - UF5</p>

<p align="center">Fuente: Visita de Auditoría OCI 12-07-2019.</p>
<p>Se muestra el encausamiento:</p>	<p>Se evidencia el pasaje de fauna; no obstante, aún está pendiente la adecuación de revegetalización en el pasaje.</p>

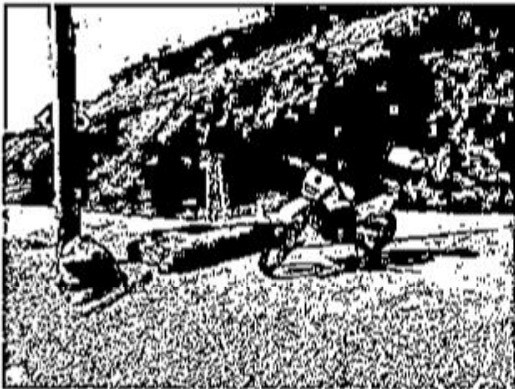
<p align="center">Foto 21. Dotación POLCA - UF5</p>

Respecto de las obligaciones de operación, en el recorrido de auditoría técnica, se evidenció el equipamiento de la policía de carreteras en uso, como se muestra a continuación:

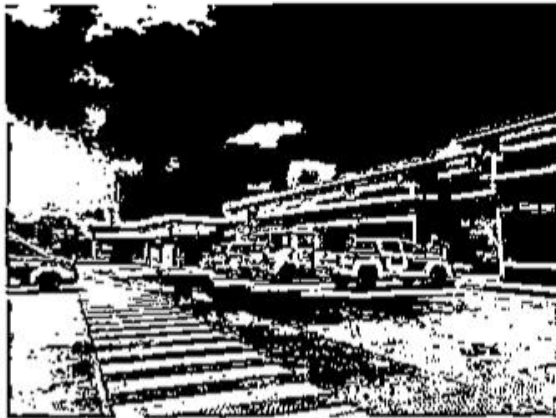
Foto 23. CCO - UFS	Foto 24. CCO - UFS

Complementando la verificación a la operación de la UFS, se evidenció que en esta se encuentra ubicado el Centro de Control de Operaciones (CCO), donde se coordina y controla la operación del corredor concesionado; de la misma manera, se encuentran ubicados los equipos de rescate, atención de incidentes, con el personal y equipo de atención médica, para auxiliar a los usuarios de la vía, como se muestra en las siguientes fotografías:

<p data-bbox="893 1155 1331 1186">Fuente: Visita de Auditoría OCI 12-07-2019.</p>
Se evidencian los carro taller y grúas del CCO.	Entre otros vehículos, se evidencia la disponibilidad de ambulancia en el CCO.

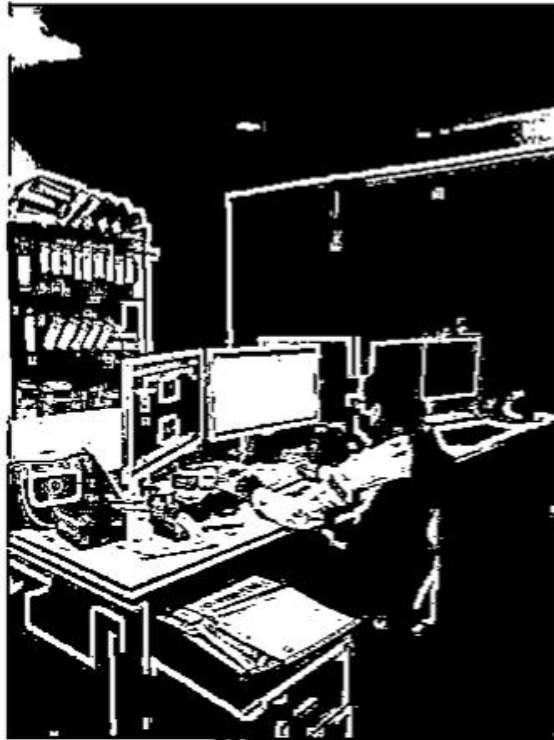
Foto 25. Instalaciones CCO UFS

Se evidencia que el CCO cuenta con personal las 24 horas para la atención a los usuarios de la totalidad del corredor concesionado.

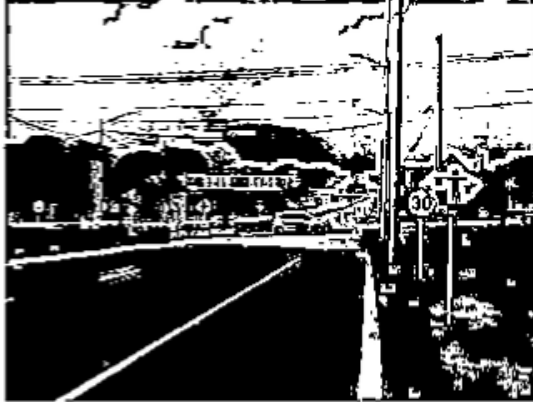
Foto 29. Intersección Caracol - UF5	Foto 30. Intersección Caracol - UF5

<p>Fuente: Visita de Auditoría OCI 12-07-2019.</p> <p>Se evidencia el sistema de paleteros que permiten el tránsito en la vía.</p>	<p>Fuente: Visita de Auditoría OCI 12-07-2019.</p> <p>Se evidencian obras para la intersección. Pendiente la definición del puente para la finalización del EER.</p>

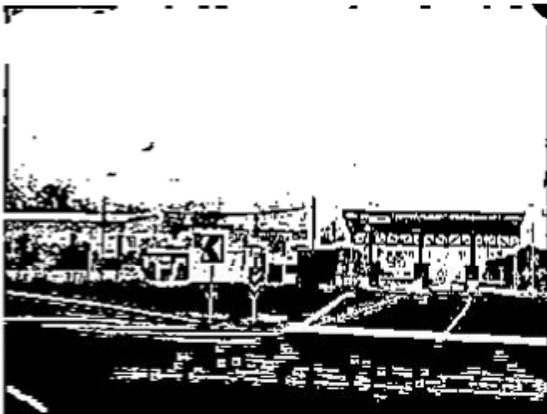
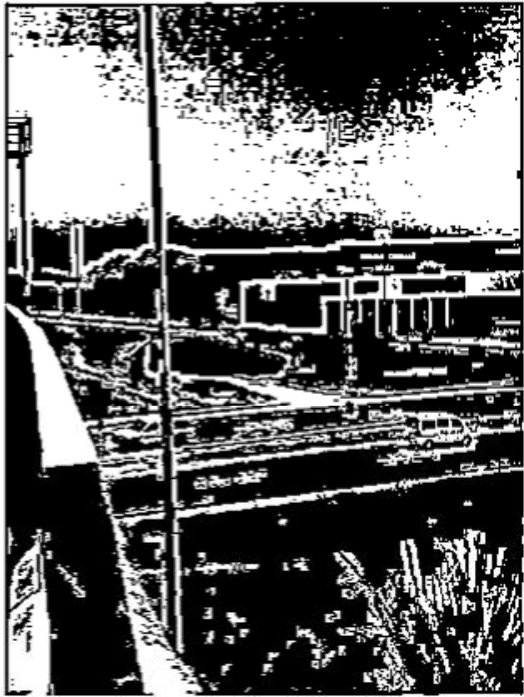
Foto 31. Paje Galapa - UF5	Foto 32. Interseccion la Cordialidad - FS

<p data-bbox="906 1136 1328 1163">Fuente: Visita de Auditoría OCI 12-07-2019.</p>
<p data-bbox="272 1199 816 1255">Se evidencia en funcionamiento el peaje en condiciones normales.</p>	<p data-bbox="846 1199 1390 1318">La Intersección de la Cordialidad conecta la UF5 con la UF6. En esta intersección el Concesionario construyó un Box Couvert vehicular para garantizar el paso de agua de la comunidad.</p>

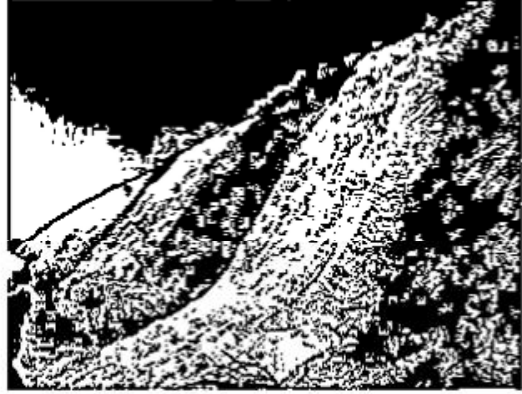
<p align="center">Foto 33. Doble calzada de la UF6</p>	<p align="center">Foto 34 Revegetalización de taludes UF6</p>

<p align="center">Fuente: Visita de Auditoría OCI 12-07-2019.</p> <p>Nueva doble calzada de la UF6</p>	<p align="center">Fuente: Visita de Auditoría OCI 12-07-2019.</p> <p>Se evidencian las obras de revegetalización de los taludes a lo largo de la UF6</p>

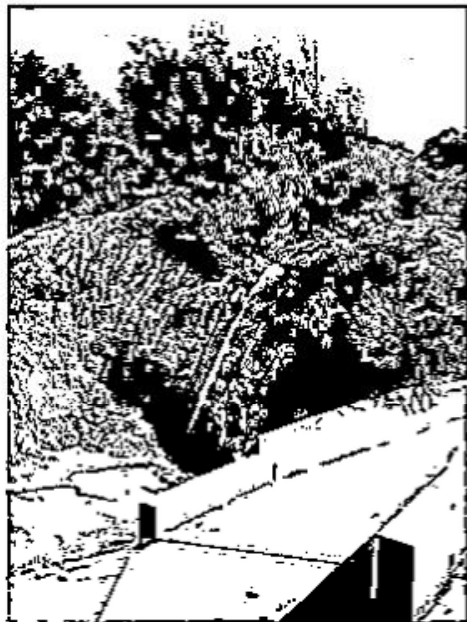
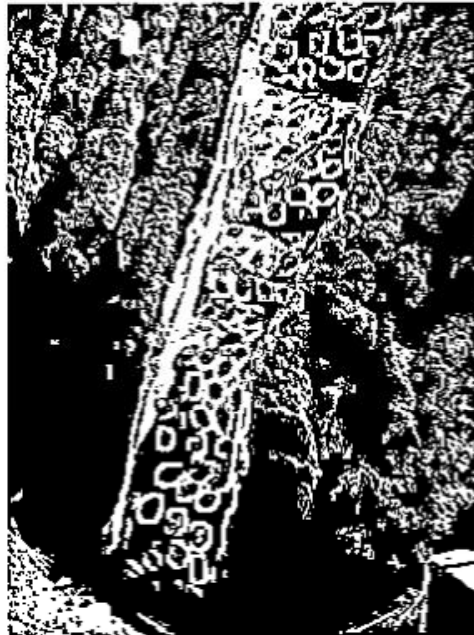
<p align="center">Foto 35. Obras hidráulicas - UF6</p>	<p align="center">Foto 36. Entregas de las obras hidráulicas - UF6</p>

Fuente: Visita de Auditoría OCI 12-07-2019.	Fuente: Visita de Auditoría OCI 12-07-2019.
Se evidencian las obras de drenaje del corredor.	Las entregas de las obras hidráulicas se construyeron en concreto y piedra, con el fin de garantizar una mayor vida útil, a razón del clima de la zona.

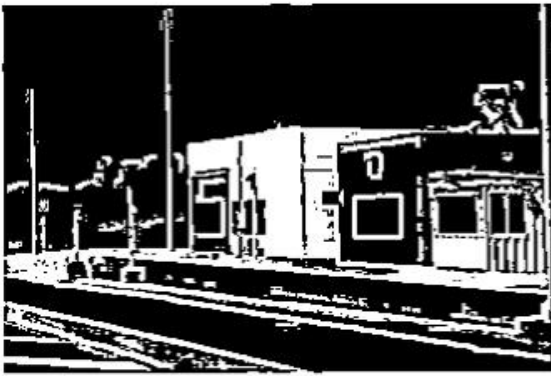
Foto 37. Área de pesaje - UF6	Foto 38 Área de servicio -- UF6

Fuente: Visita de Auditoría OCI 12-07-2019.	Fuente: Visita de Auditoría OCI 12-07-2019.
Se evidencia en buen estado las instalaciones y la infraestructura del sistema de pesaje.	El Concesionario se encuentra haciendo mantenimiento al área de servicio ejecutando actividades de pintura.

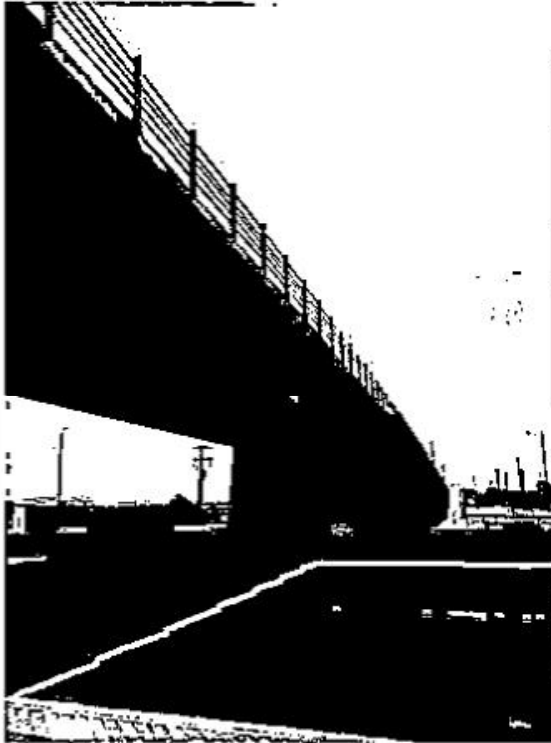
Foto 39. Puente Juan Mina - UF6	Foto 40. Puente Juan Mina - UF6

<p>Fuente: Visita de Auditoría OCI 12-07-2019.</p> <p>El puente opera en condiciones normales,</p>	<p>Fuente: Visita de Auditoría OCI 12-07-2019.</p> <p>Se evidencia la intersección de Juan Mina. El Concesionario ejecutó obras hidráulicas adicionales a las contempladas inicialmente, tales como cunetas.</p>

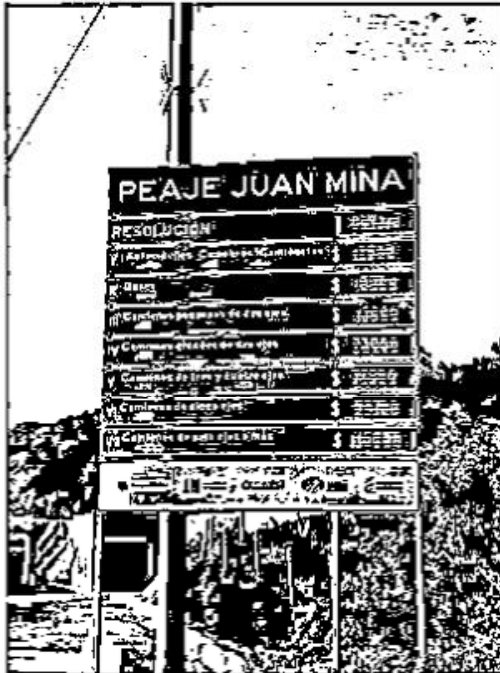
Foto 41. Peaje Juan Mina - UF6

De la misma manera se validó el funcionamiento del Peaje Juan Mina, el cual fue puesto en operación el 11 de Julio de 2019, con la suscripción del Acta de Terminación Parcial de la UF. El estado de las instalaciones del peaje se muestra en las siguientes fotografías:

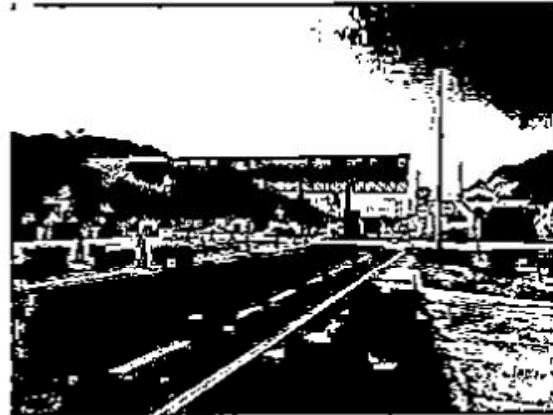
Foto 42 Peaje Juan Mina - UF1

Esquema tarifario implementado con sistemas de información LED. Pendiente que el Concesionario complete la información con el número de la Resolución 1378 del 26 de mayo de 2014 mediante la cual se establecen las tarifas.
