ASUNTO: Informe de auditoría técnica, seguimiento a las funciones públicas de supervisión y de interventoría asociadas al proyecto de concesión carretera Autopista Conexión Pacifico 3.

INFORME DE AUDITORÍA TÉCNICA

Informe de seguimiento a las funciones públicas de supervisión y de interventoría asociadas al proyecto de concesión carretera, Autopista Conexión Pacífico 3

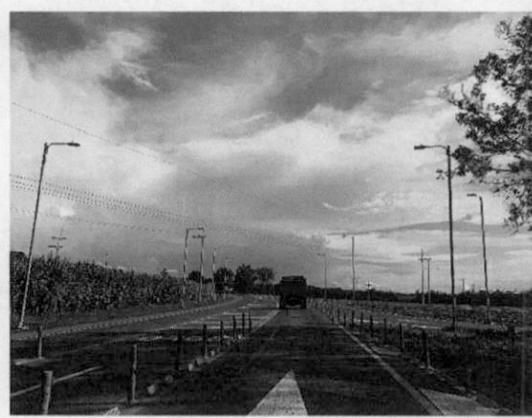
Foto 2 Operación y mantenimiento UF1

Se evidencian elementos de seguridad vial en buen estado en el tramo vial de la UF1.	Operación de la vía de la UF1.
--	--------------------------------

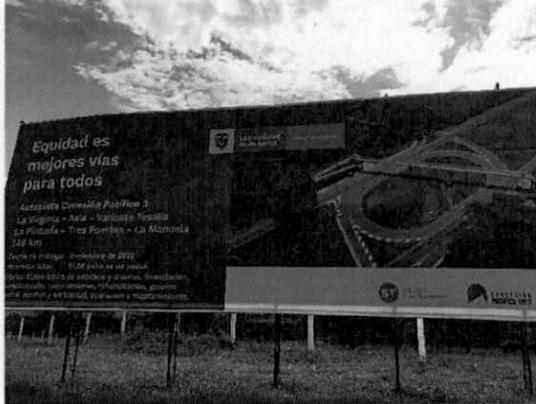
<p>Fuente: Auditoría OCI 05-04-2019.</p>
Operación de la vía de la UF1.	Se evidenciaron cinco vallas a lo largo del corredor concesionado con los logos del nuevo gobierno.

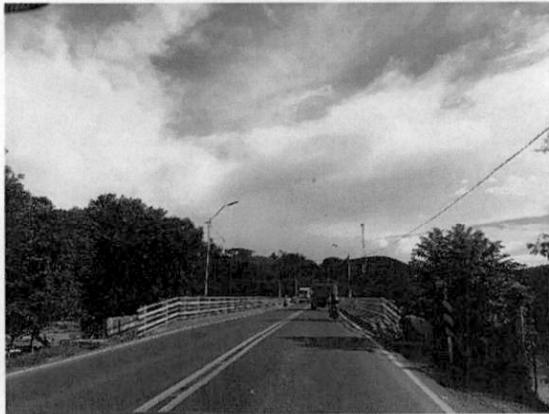
<p>Fuente: Auditoría OCI 05-04-2019.</p>	<p>Foto 6 Operación y mantenimiento UF1</p>

<p>Fuente: Auditoría OCI 05-04-2019.</p>
Obras definitivas en la UF1 en virtud del otrosí 7.	Intervenciones culminadas en virtud del otrosí 7.

En el recorrido de auditoría técnica del 05 de abril de 2018, se evidenció que la UF1, se encuentra operando adecuadamente. En términos generales, la señalización de la UF1 se encuentra en buen estado al igual que sus elementos de seguridad vial.

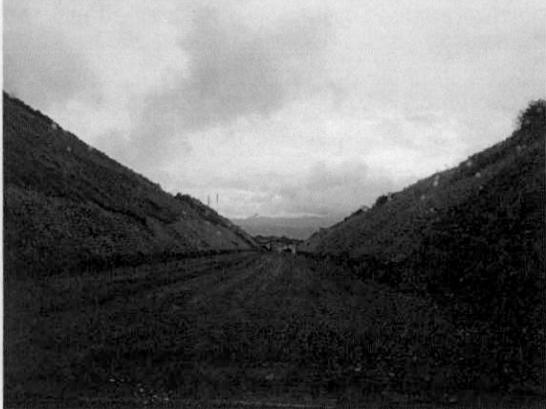
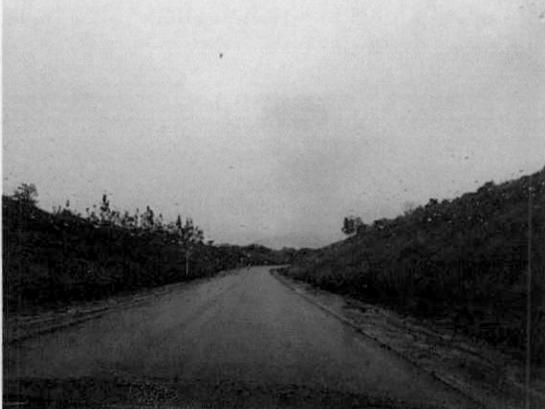
Foto 7. Vías a cielo abierto de la UF2	Foto 8. Vías a cielo abierto de la UF2

<p>Fuente: Auditoría OCI 05-04-2019.</p>	<p>Fuente: Auditoría OCI 05-04-2019.</p>
<p>Se evidencia la instalación de la base granular de la UF2.</p>	<p>Se evidencia la instalación de la base asfáltica de la UF2.</p>

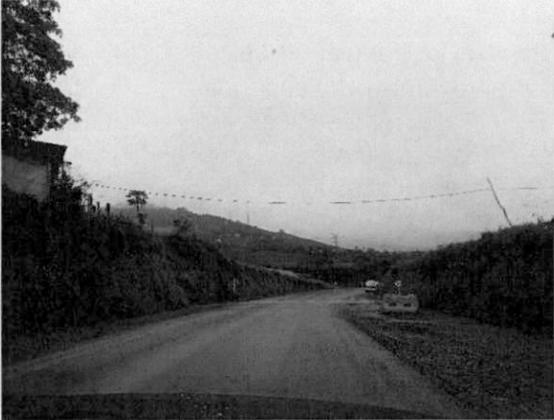
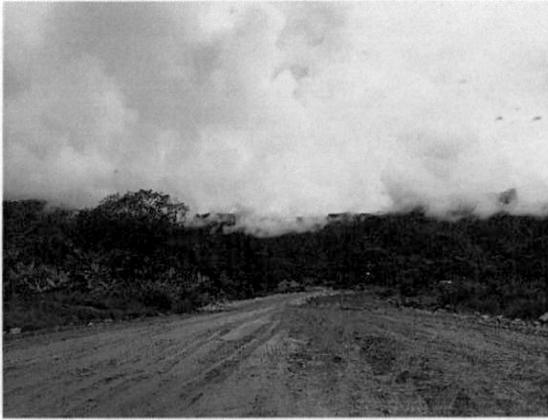
Foto 9. Vías a cielo abierto de la UF2	Foto 10. Vías a cielo abierto de la UF2

<p>Fuente: Auditoría OCI 05-04-2019.</p>	<p>Fuente: Auditoría OCI 05-04-2019.</p>
<p>Se evidencia la instalación de la base asfáltica de la UF2.</p>	<p>Se evidencia la instalación de la base granular de la UF2.</p>

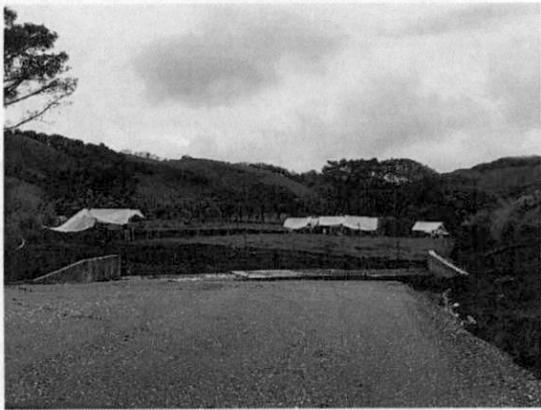
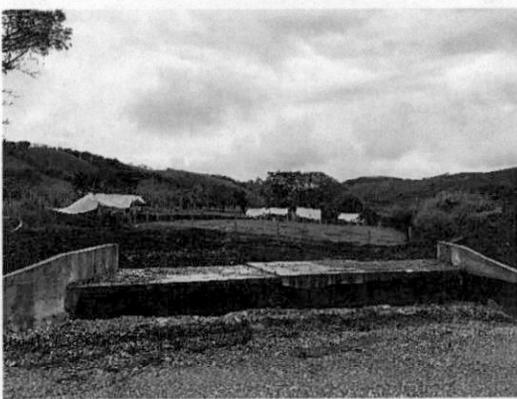
Foto 11. Subsector 2.3 de la UF2	Foto 12. Subsector 2.3 de la UF2

<p>Fuente: Auditoría OCI 05-04-2019.</p> <p>Sitio de arqueología en actividades de liberación de hallazgos arqueológicos en la UF2.</p>	<p>Fuente: Auditoría OCI 05-04-2019.</p> <p>Sitio de arqueología en actividades de liberación de hallazgos arqueológicos en la UF2.</p>

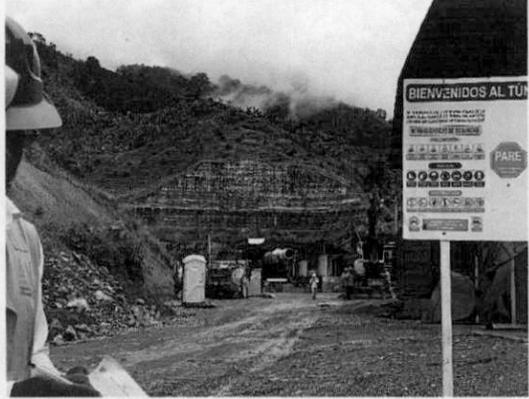
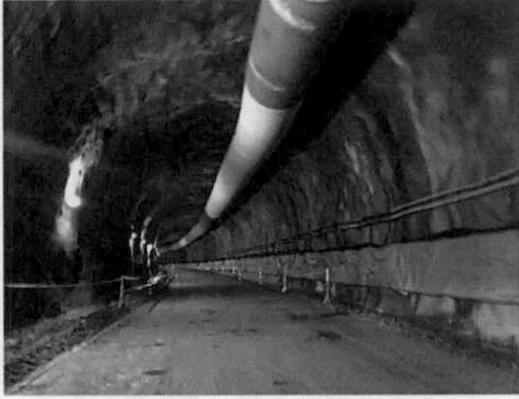
<p>Fuente: Auditoría OCI 05-04-2019.</p>
<p>Portal de salida del túnel de Tesalia.</p>	<p>Portal de salida del túnel Tesalia que a 28 de marzo de 2019 cuenta con una excavación de 1642m.</p>

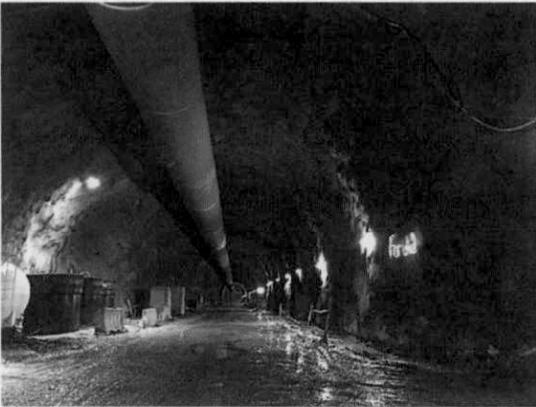
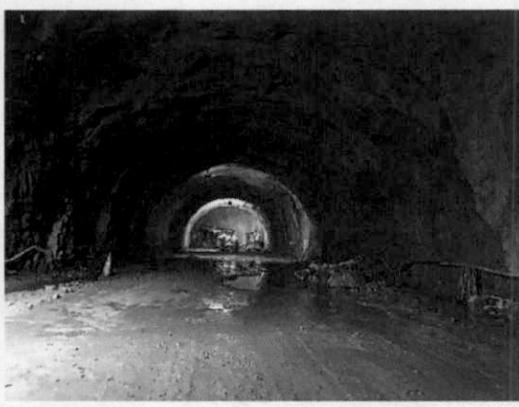
<p>Fuente: Auditoría OCI 05-04-2019.</p>
<p>Portal de salida del túnel de Tesalia.</p>	<p>Portal de salida del túnel Tesalia que a 28 de marzo de 2019 cuenta con una excavación de 1642m.</p>

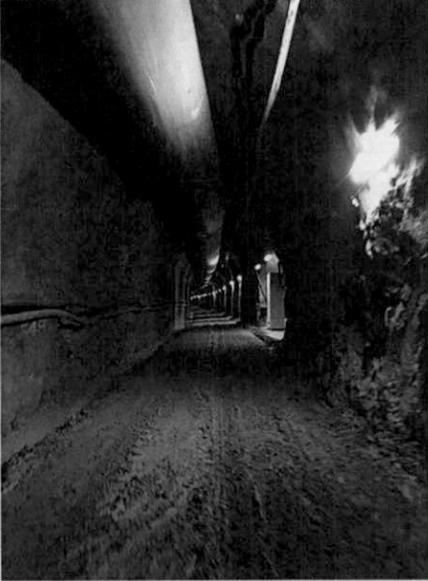
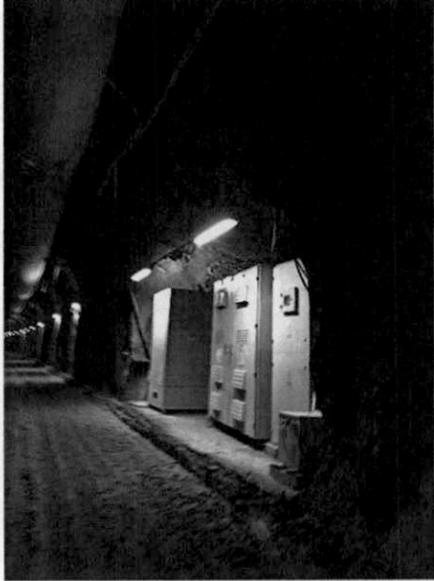
Foto 17. Subsector 2.2 Túnel Tesalia	Foto 18. Subsector 2.2 Túnel Tesalia

<p>Fuente: Auditoría OCI 05-04-2019.</p> <p>Galería de emergencia portal salida.</p>	<p>Fuente: Auditoría OCI 05-04-2019.</p> <p>Galería de emergencia portal salida.</p>

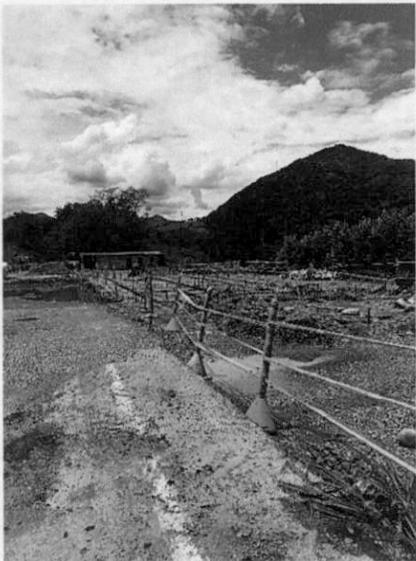
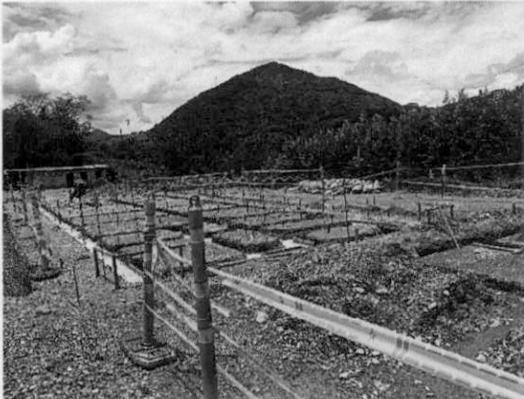
Foto 19. UF3.1 Peaje Irra	Foto 20. UF3.1 Peaje Irra

<p data-bbox="911 1041 1281 1073">Fuente: Auditoría OCI 04-04-2019.</p>
Se evidencia la construcción del Peaje Irra.	Cimentación del peaje Irra.

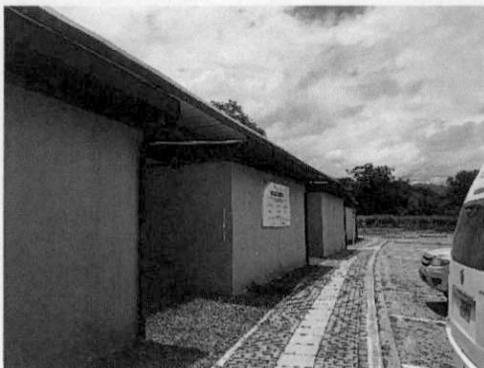
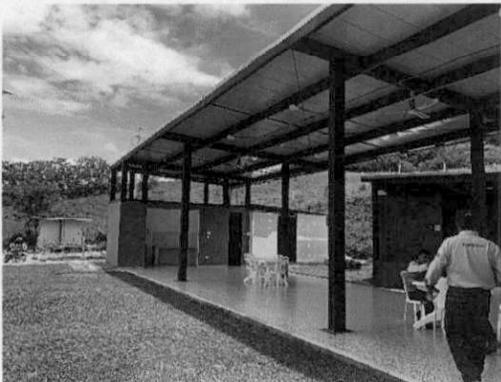
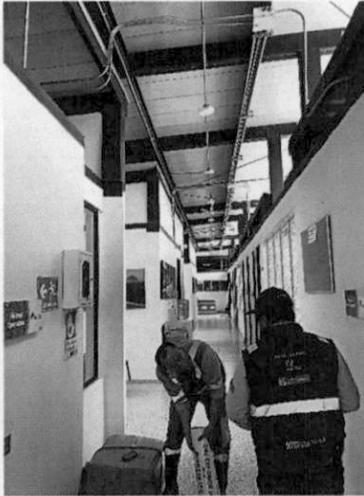
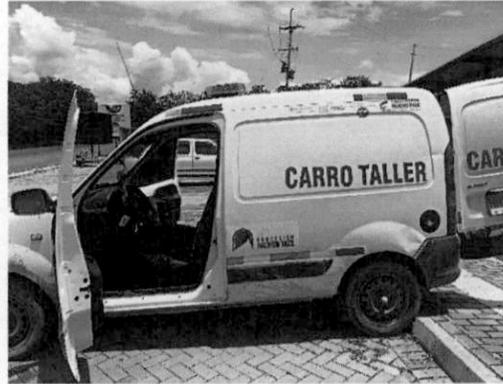
Foto 21. UF3.1 CCO	Foto 22. UF3.1 CCO

Se evidencia el CCO finalizado y en operación.

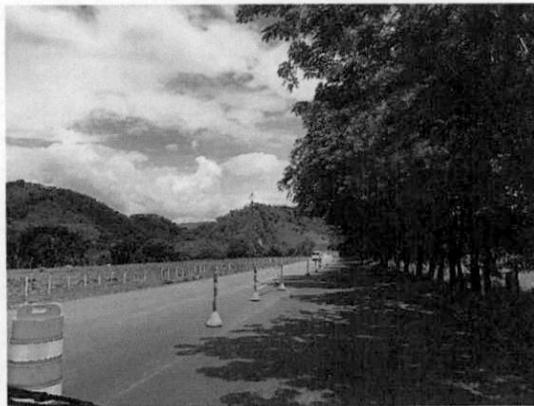
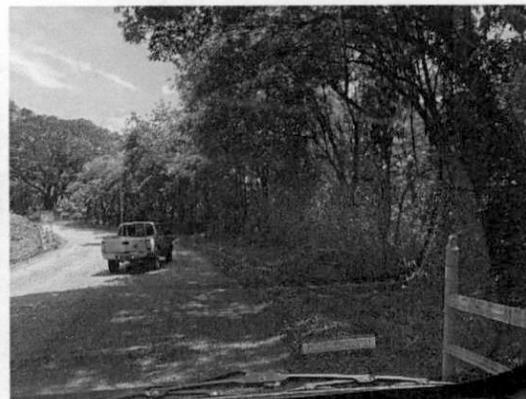
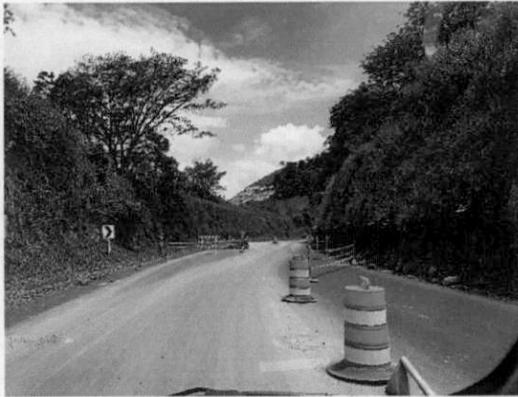
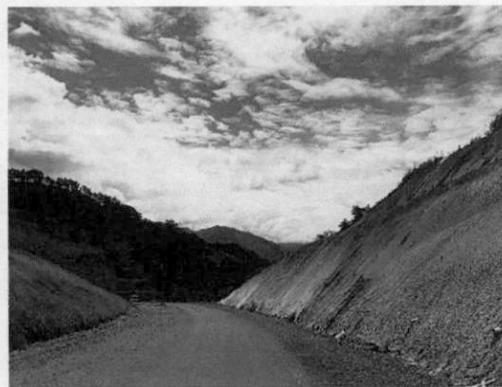
Se evidencia la carpeta de rodadura ya instalada, lista para su entrega.

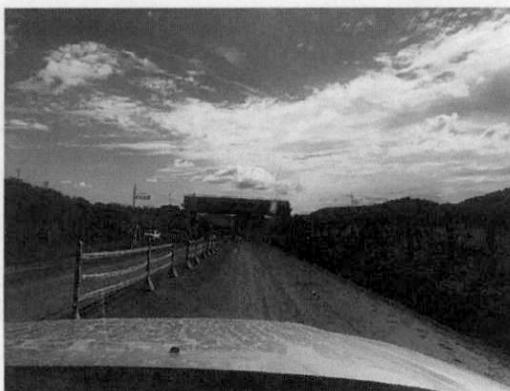
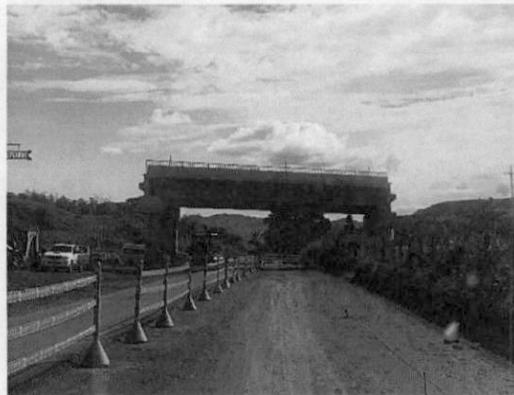
El concesionario se encuentra en la construcción de la intersección Tres Puertas.

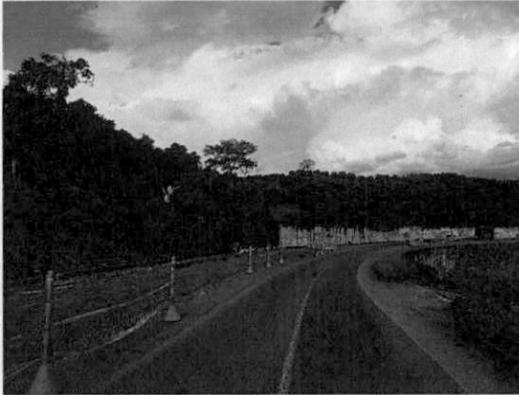
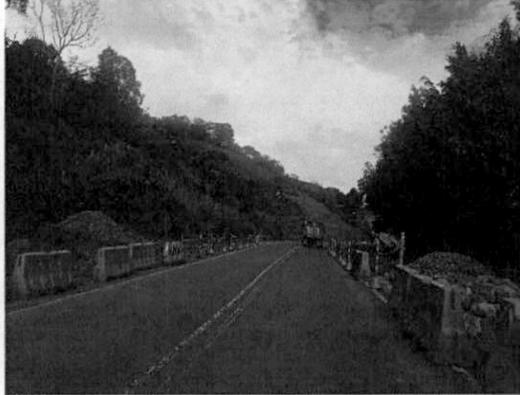
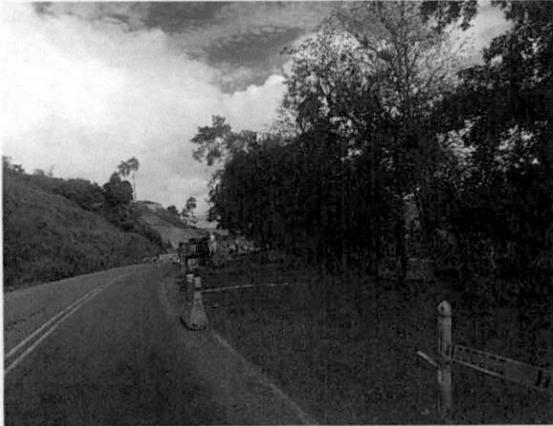
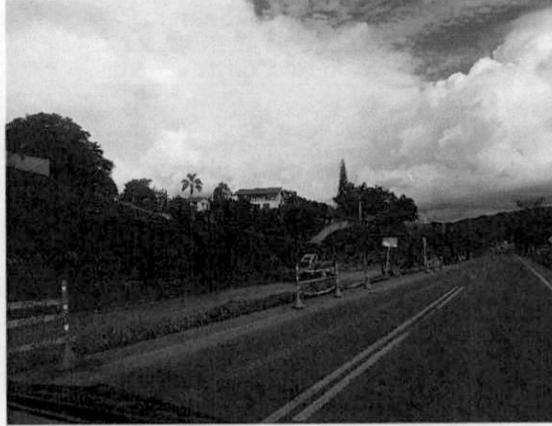
<p data-bbox="906 993 1273 1020">Fuente: Auditoría OCI 04-04-2019.</p>
<p data-bbox="224 1060 786 1123">Se evidencian las actividades de obra para el mejoramiento de la calzada existente.</p>	<p data-bbox="808 1060 1370 1123">Se evidencian las actividades de obra para el mejoramiento de la calzada existente.</p>

Se evidencian las actividades de obra para el mejoramiento de la calzada existente.

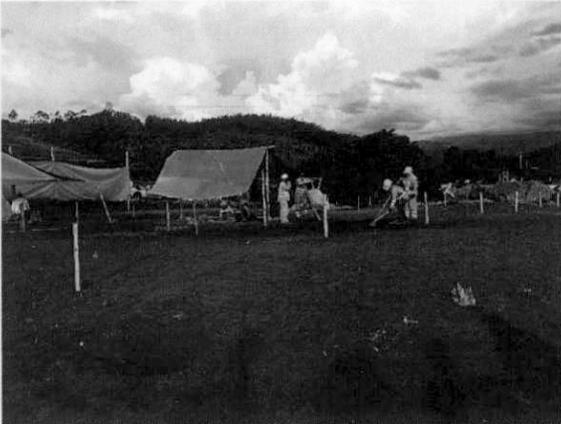
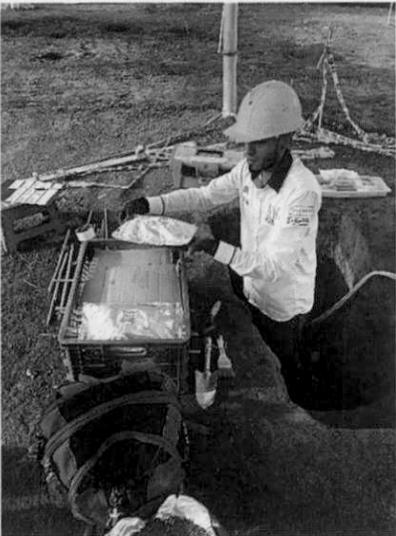
Foto 35. UF3.2 Cafetales	Foto 36. UF3.2 Cafetales

<p data-bbox="911 1310 1279 1337">Fuente: Auditoría OCI 04-04-2019.</p>
<p data-bbox="228 1375 789 1434">Sitio de liberación de hallazgos arqueológicos en Cafetales – UF3.2</p>	<p data-bbox="816 1375 1377 1434">Se evidencian actividades de liberación de hallazgos arqueológicos en Cafetales – UF3.2</p>

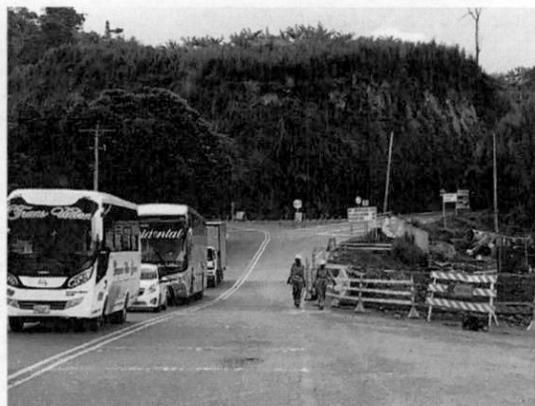
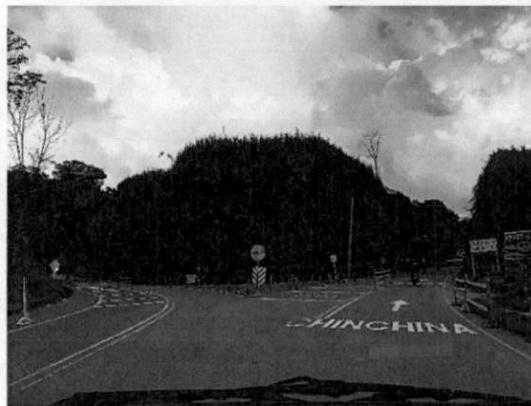
Se evidencia que el concesionario aun no inicia las actividades de obra para esta intersección.

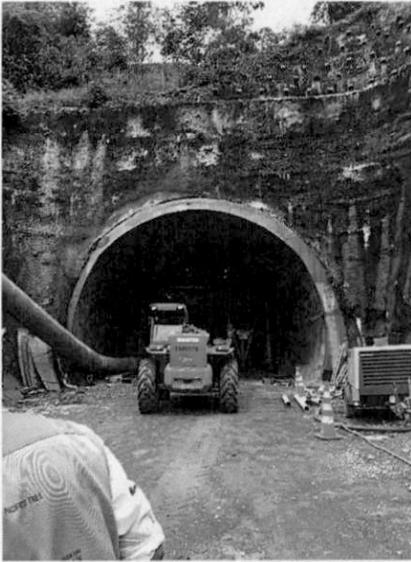
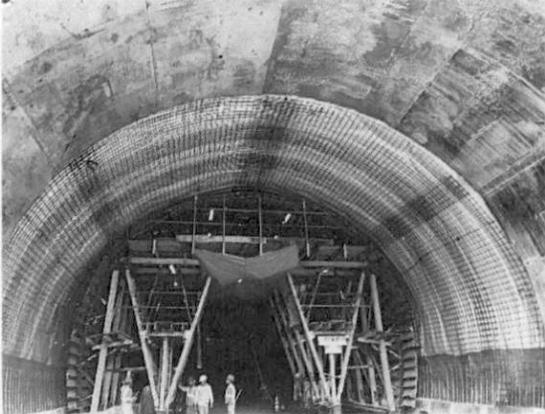
<p>Fuente: Auditoría OCI 04-04-2019.</p>
<p>Portal de salida túnel Irra</p>	<p>Se evidencian actividades para el cubrimiento en concreto del portal de salida</p>

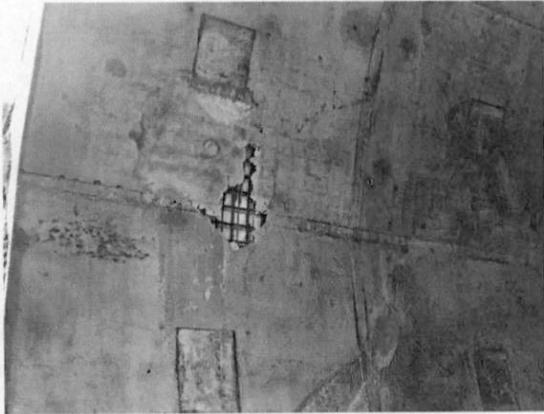
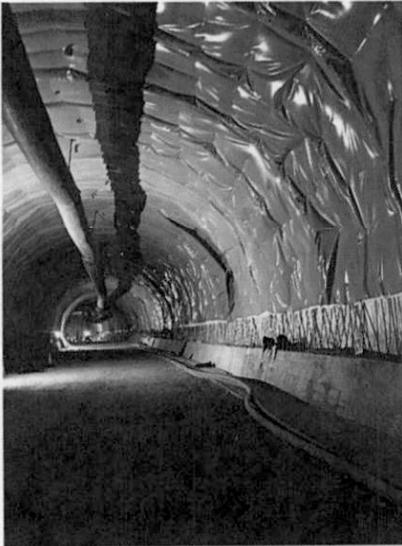
Se evidencian fallas en el concreto fundido en el portal de salida.

- Es necesario, continuar con el seguimiento detallado de la calidad de las obras ejecutadas en especial en el túnel Irra, dado que en las actividades de recubrimiento de concreto se denotan fallas significativas, las cuales deben ser atendidas por el concesionario.
- No obstante, el riesgo asociado a los sobrecostos geológicos que se presenten en la construcción del túnel Irra se encuentra asignado al concesionario, es necesario velar por la debida calidad de las obras con el fin de asegurar los principios de operación del proyecto.
- Con respecto al avance en la ejecución de la UF4, se puede evidenciar que en el último año se vienen cumpliendo las metas programadas a partir del plan de obras V2, pese a que se presenta un atraso en la ejecución de las obras para la construcción del túnel Irra, por lo cual

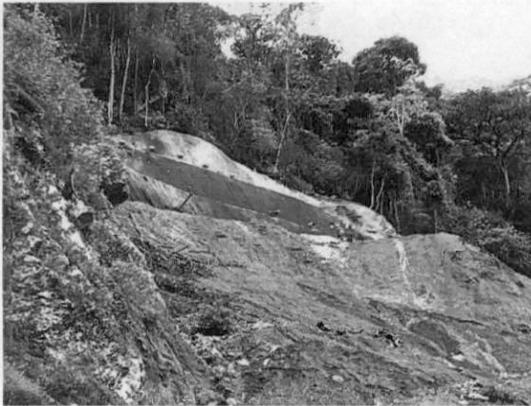
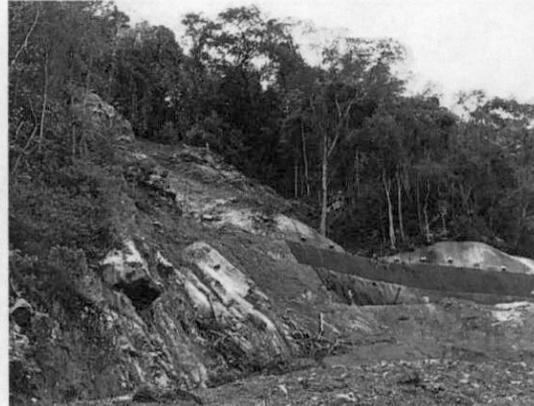
Talud del portal de entrada ubicado en suelo tipo falla.

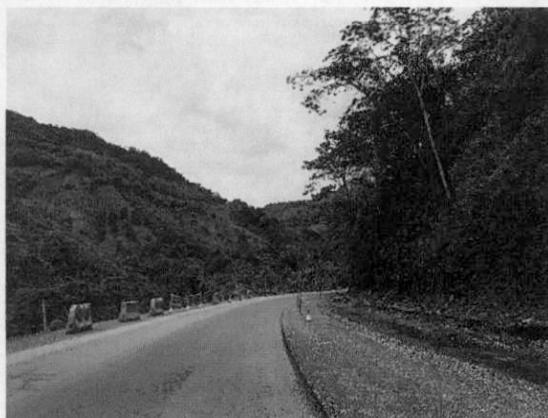
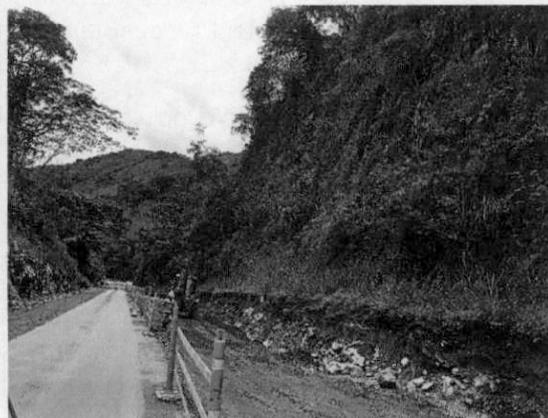
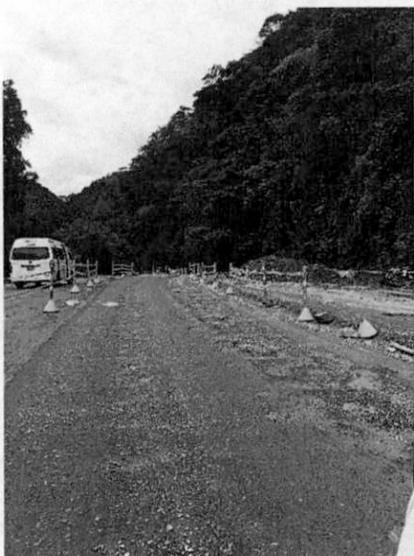
Fuente: Auditoría OCI 04-04-2019.	Fuente: Auditoría OCI 04-04-2019.
Se evidencian obras para el mejoramiento de la vía a cielo abierto.	Se evidencian obras para el mejoramiento de la vía a cielo abierto.

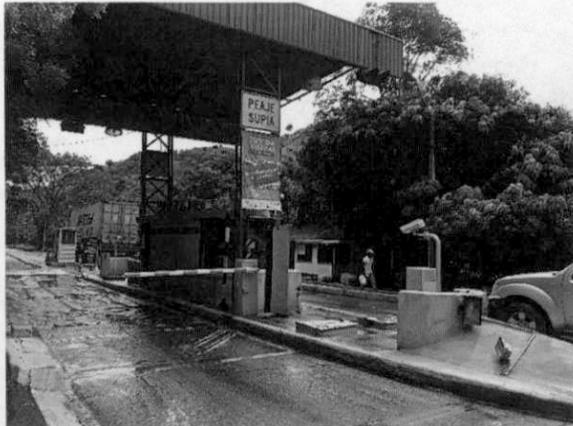
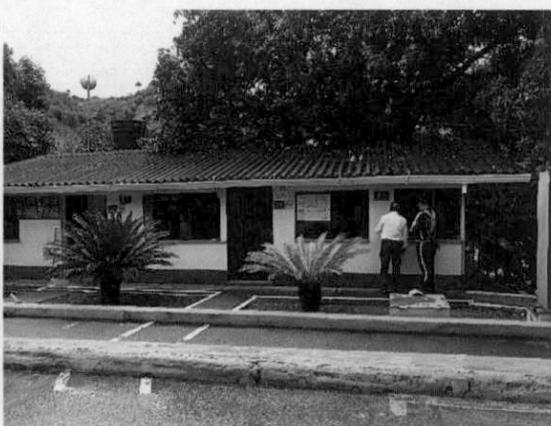
Foto 49. Peaje Supía	Foto 50. Peaje Supía

<p>Fuente: Auditoría OCI 04-04-2019.</p>	<p>Fuente: Auditoría OCI 04-04-2019.</p>
<p>Instalaciones físicas del peaje.</p>	<p>Instalaciones físicas del peaje.</p>

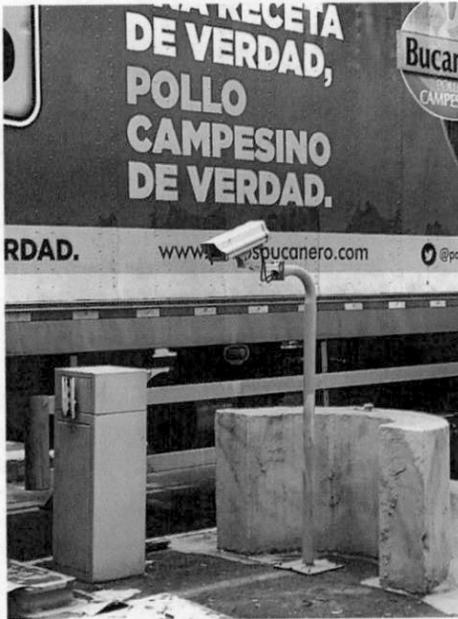
Foto 51. Peaje Supía

Se evidencian las cámaras de monitoreo de la interventoría.

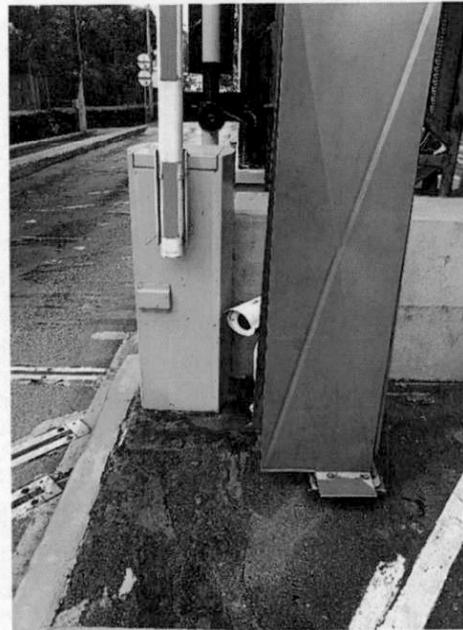
Foto 52. Peaje Supía

Se evidencian las cámaras de monitoreo del concesionario.

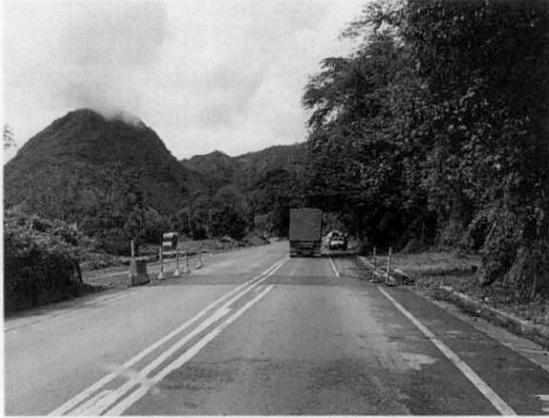
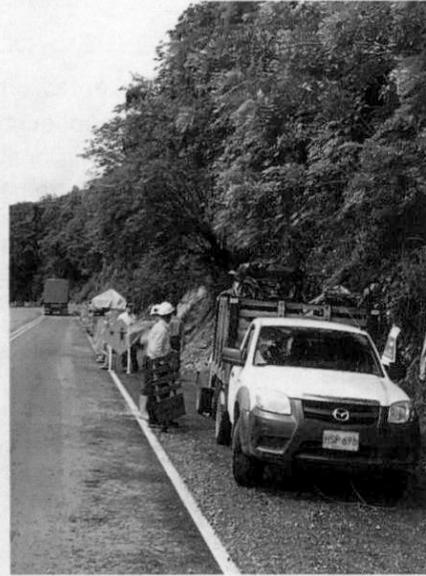
Se evidencian obras de mejoramiento de la vía e intervención de la red de hidrocarburos.

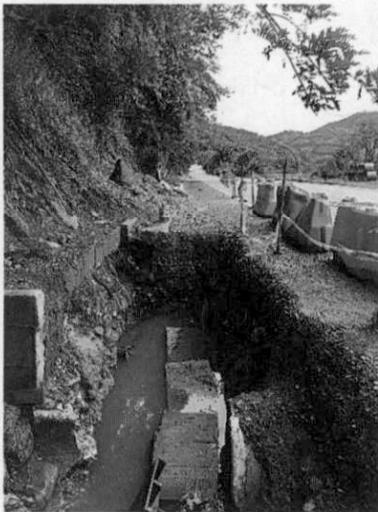
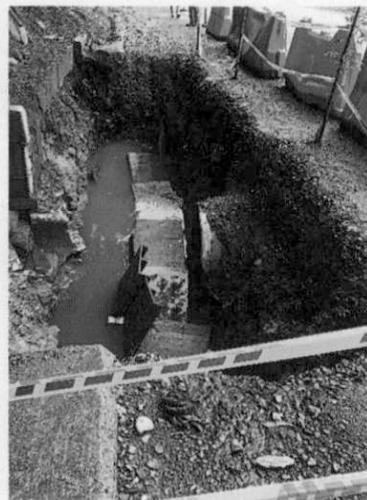
Se evidencian los ajustes de encole y descole de la red de hidrocarburos.

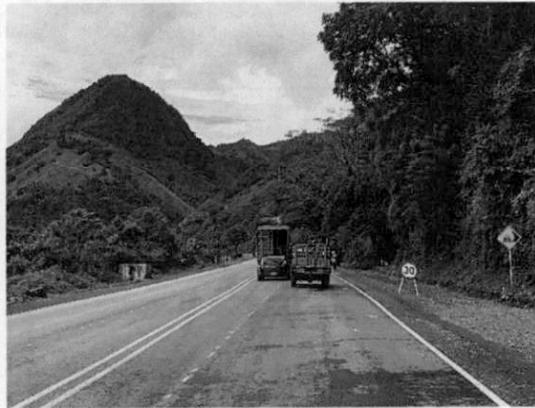
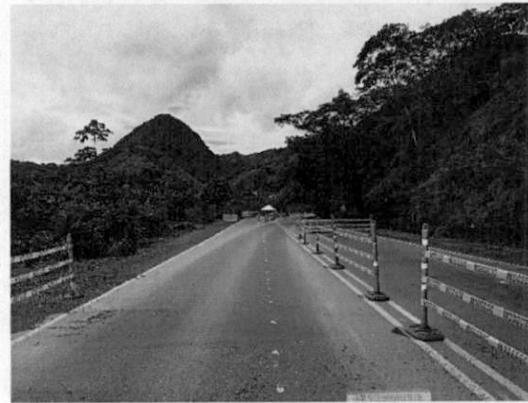
Se evidencian actividades de obra para el mejoramiento de la vía.

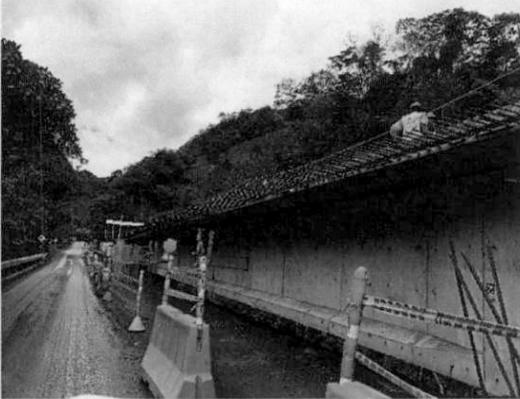
Foto 59. Vías a cielo abierto en la UF5	Foto 60. Vías a cielo abierto en la UF5

<p data-bbox="906 808 1276 835">Fuente: Auditoría OCI 04-04-2019.</p>
<p data-bbox="224 940 789 997">Se evidencia la instalación de la carpeta asfáltica de la vía.</p>	<p data-bbox="815 940 1364 968">Obras de construcción de puentes del corredor vial.</p>

Se evidencian trabajos en la construcción de los puentes y muros de estabilización en sitios puntuales y definidos acorde a los diseños de mejoramiento de la vía.
