PARA DR. MANUEL FELIPE GUTIÉRREZ TORRES
Presidente**DR. LUIS EDUARDO GUTIÉRREZ DIAZ**
Vicepresidente de Gestión Contractual**DE: GLORIA MARGOTH CABRERA RUBIO**
Jefe Oficina de Control Interno**ASUNTO:** Informe de auditoría técnica a las funciones públicas de supervisión y de interventoría asociadas al proyecto de concesión carretera de Iniciativa Publica Puerta de Hierro – Palmar de Varela y Carreto – Cruz del Viso.

INFORME DE AUDITORÍA TÉCNICA

Informe de auditoría técnica a las funciones públicas de Supervisión y de Interventoría asociadas al proyecto de concesión carretera Puerta de Hierro – Palmar de Varela y Carreto – Cruz del Viso

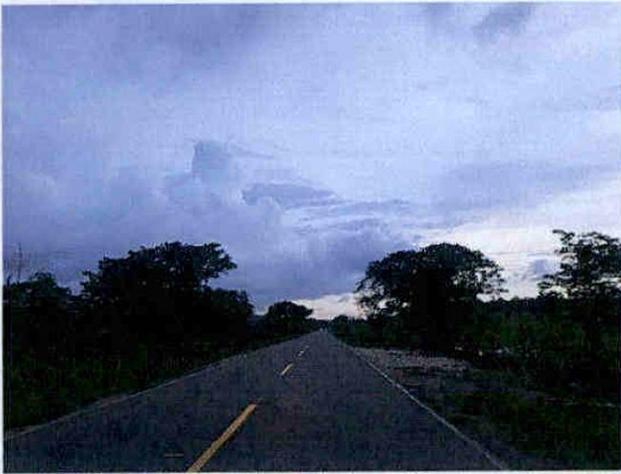
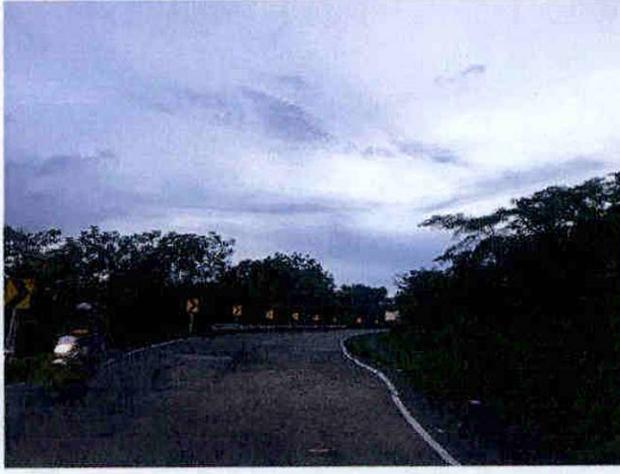
Foto 1. UF1	Foto 2. – UF1

<p data-bbox="883 1186 1399 1216">Fuente: Visita de Auditoría OCI 10-10-2019.</p>
<p data-bbox="121 1260 776 1360">Se evidencia que la franja predial disponible para el desarrollo del proyecto se encuentra delimitada con cercas.</p>	<p data-bbox="812 1260 1466 1323">Se evidenció la presencia de baches y grietas en la estructura del asfalto existente.</p>

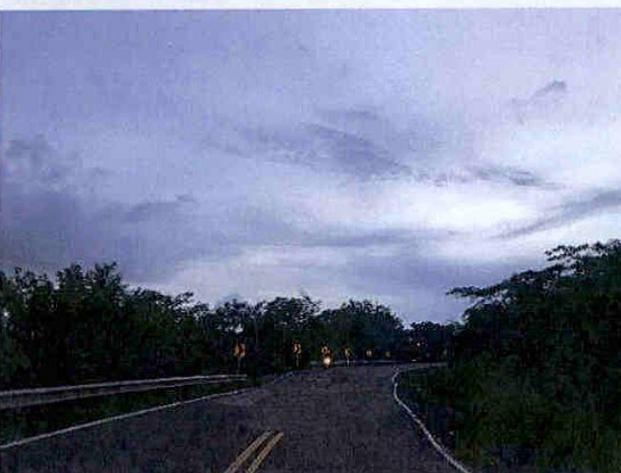
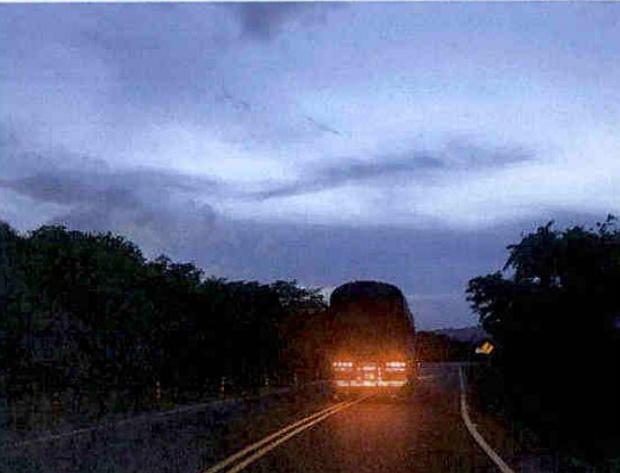
Foto 3. UF1	Foto 4. – UF1

Fuente: Visita de Auditoría OCI 10-10-2019.	Fuente: Visita de Auditoría OCI 10-10-2019.
Estructura del asfalto con depresiones, grietas y baches.	Capa de rodadura existente en buen estado.

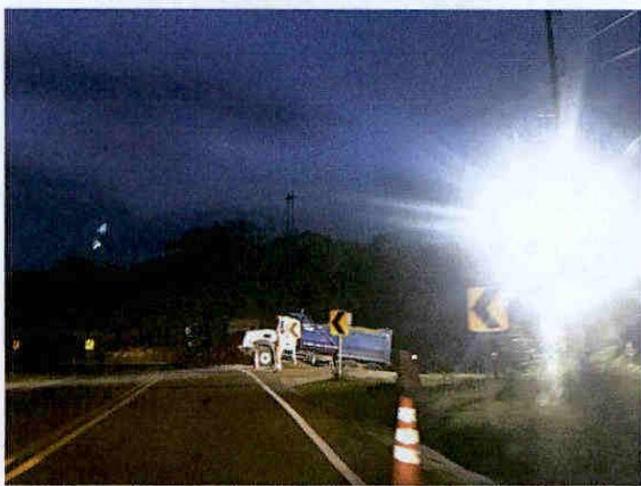
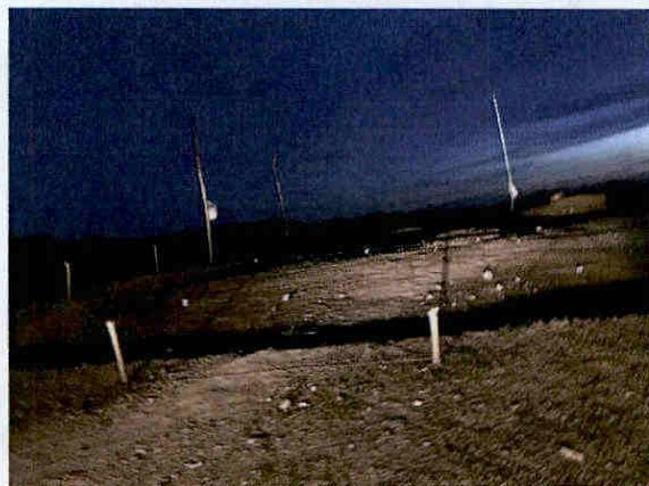
Foto 5. - UF1 – Entrada a la curva “La Pasión”	Foto 6. - UF1 – Hallazgo arqueológico

Fuente: Visita de Auditoría OCI 10-10-2019.	Fuente: Visita de Auditoría OCI 10-10-2019.
El sector se encuentra vigilado, con señalización y con iluminación.	Sector del hallazgo donde ya se efectuó el rescate. Se encuentran en expedición de la zona.

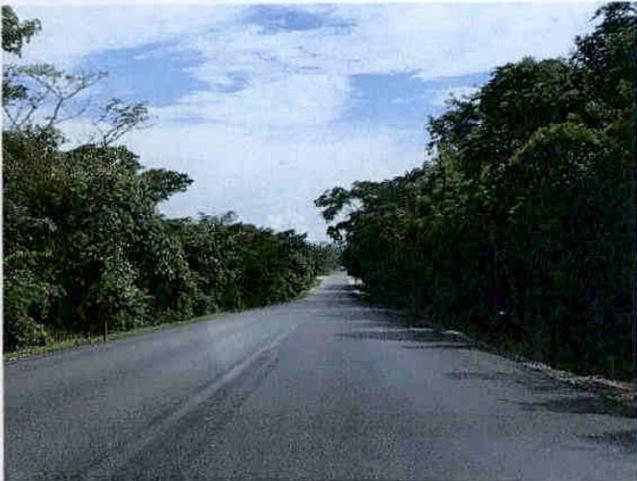
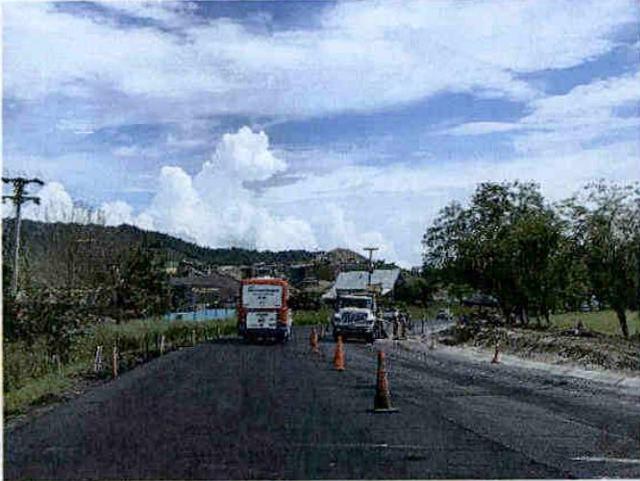
Foto 7. UF2 – Capa de rodadura	Foto 8. UF2 – Ampliación de la vía

<p align="center">Fuente: Visita de Auditoría OCI 10-10-2019.</p>	<p align="center">Fuente: Visita de Auditoría OCI 10-10-2019.</p>
<p align="center">Se evidencia la capa de rodadura con la adecuación acorde a la Ley 105 de 1993.</p>	<p align="center">Se encuentra adecuando la ampliación de la vía con capa de asfalto intermedia</p>

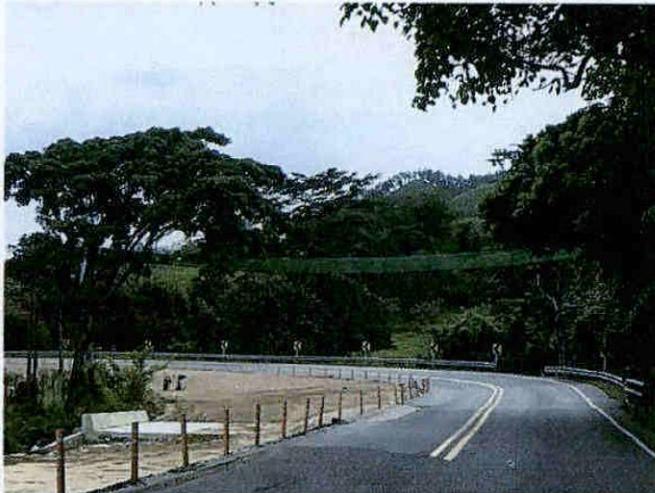
Foto 9. UF2 – Rehabilitación de la vía existente

Se evidencian obras como la capa de base para la ampliación de la vía y el paso de fauna elevado para micos.

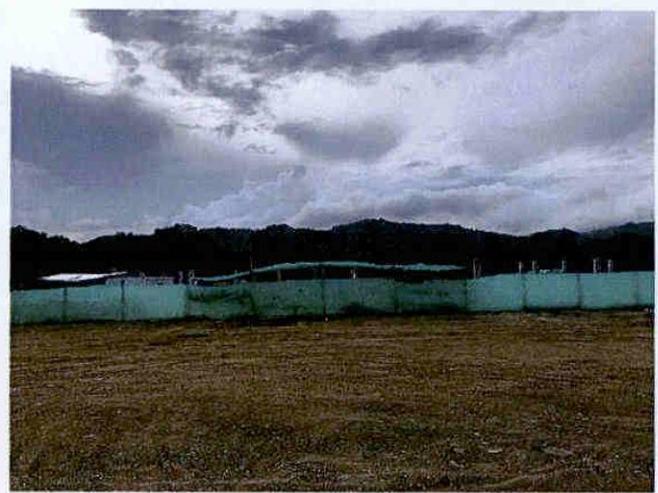
Foto 10. UF2 – Rehabilitación de la vía existente

Se evidencia la construcción del Centro de Operaciones.

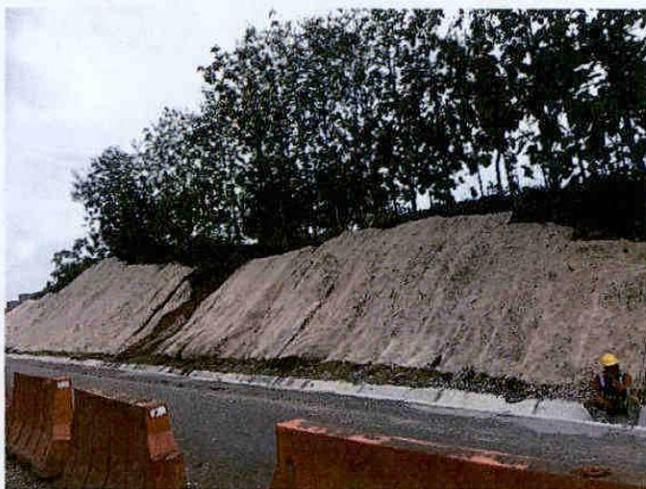
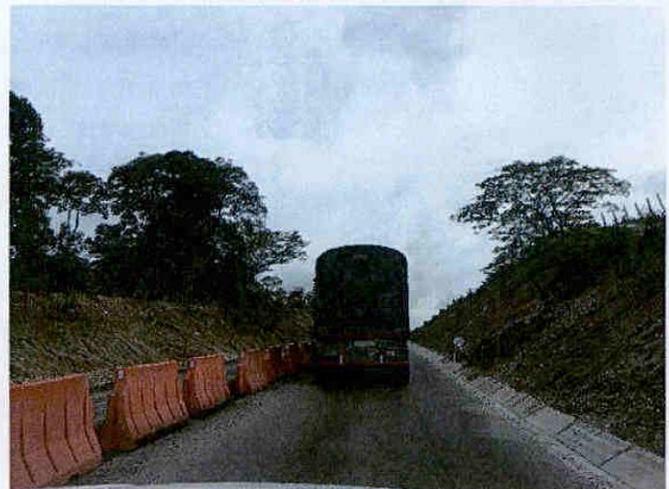
Foto 11. UF2 – Revegetalización de taludes

Se evidencian obras para la revegetalización de los taludes.

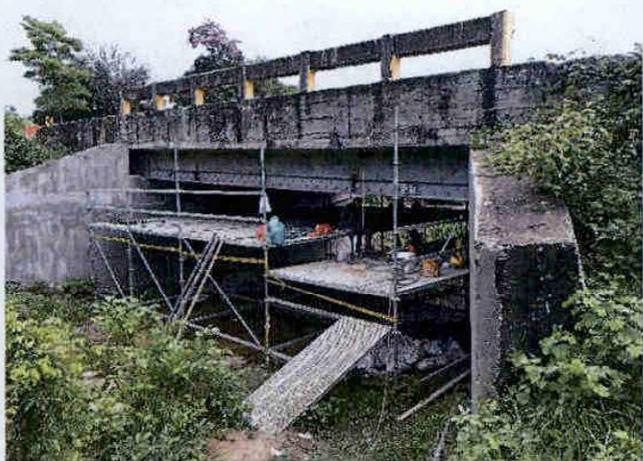
Foto 13. UF2 – Reforzamiento de puente – PR 67+557

El Concesionario se encuentra reforzando los puentes con estructura metálica.

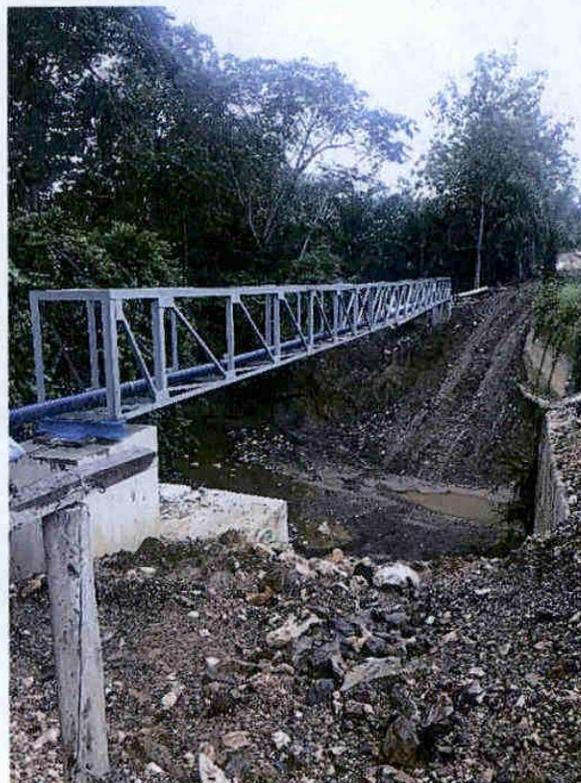
Foto 14. UF2 – Traslado de redes - PR 15+820

Se evidencian las obras de traslado de redes ejecutadas.

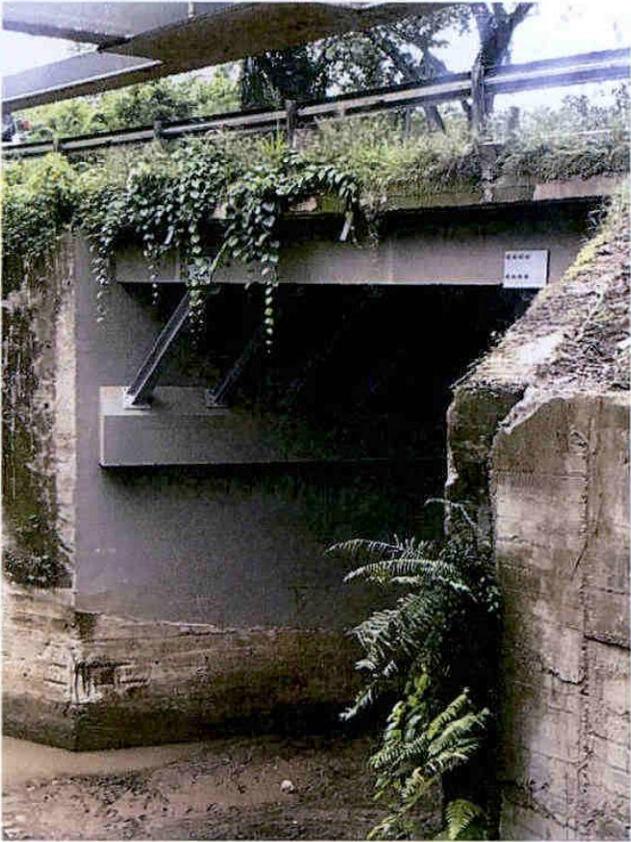
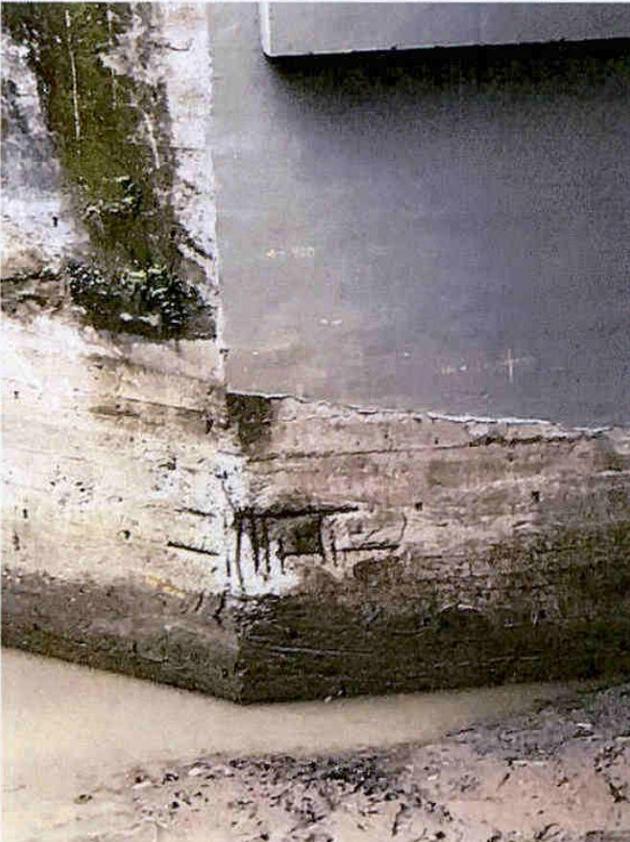
<p>Foto 15. UF2 – Reforzamiento de puente – PR 15+820</p>

<p>Fuente: Visita de Auditoría OCI 11-10-2019.</p>
<p>El Concesionario se encuentra reforzando los puentes con estructura metálica.</p>	<p>Se evidencia acero descubierto en los cimientos del puente que ya había sido reforzado.</p>

6. Se evidenció que el puente ubicado en el PR 15+820 de la Ruta 25 BL 02, en la UF2, cuenta con deterioro del concreto de la cimentación exponiendo el acero, por lo que es necesario evaluar su intervención nuevamente.

1. En el recorrido de auditoría se evidenció que el puente ubicado en el PR 15+820 que ya han sido intervenido en la UF2 cuenta con deterioro del concreto de la cimentación exponiendo el acero, por lo anterior se recomienda a la Interventoría revisar que esta situación no se presente en los demás puentes ya intervenidos y así mismo evaluar la necesidad de que sea intervenido nuevamente.

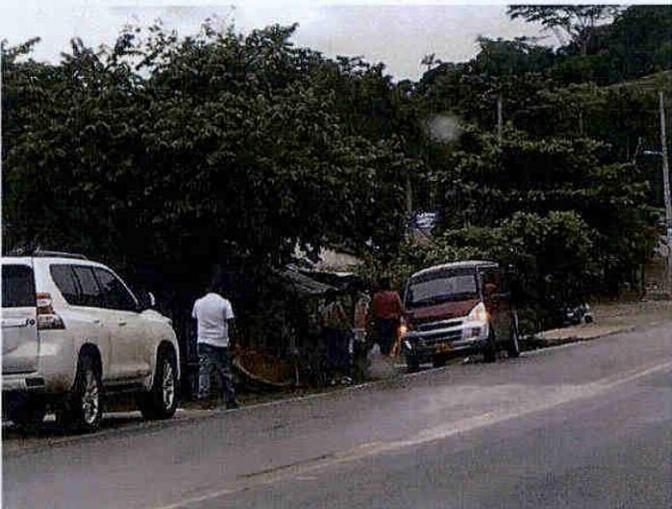
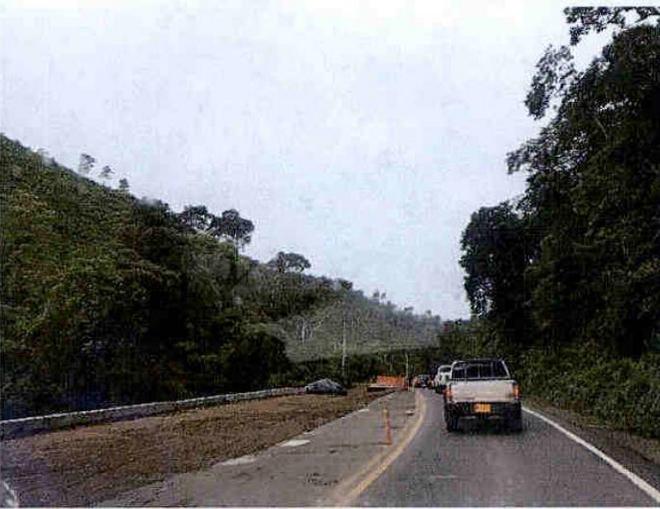
Foto 17. UF2 – “Kiosko”	Foto 18. UF2

<p>Fuente: Visita de Auditoría OCI 11-10-2019.</p>	<p>Fuente: Visita de Auditoría OCI 11-10-2019.</p>
<p>Kiosko de chicharrones objeto de la Acción de Tutela.</p>	<p>Se evidencian obras de instalación de subbase y base granular para la ampliación de la vía.</p>

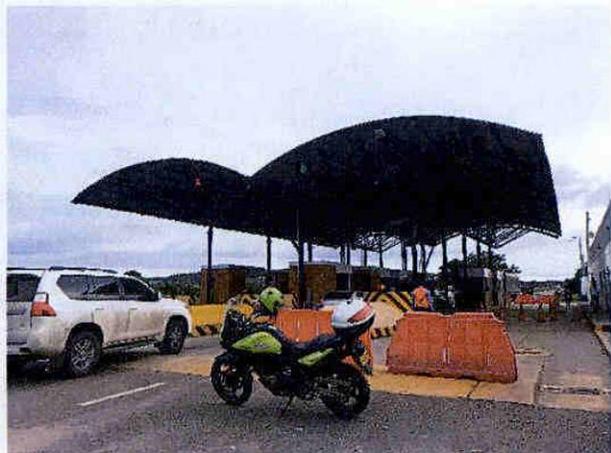
Foto 19. UF2 – Peaje Carmen de Bolivar

Peaje el Carmen de Bolívar.

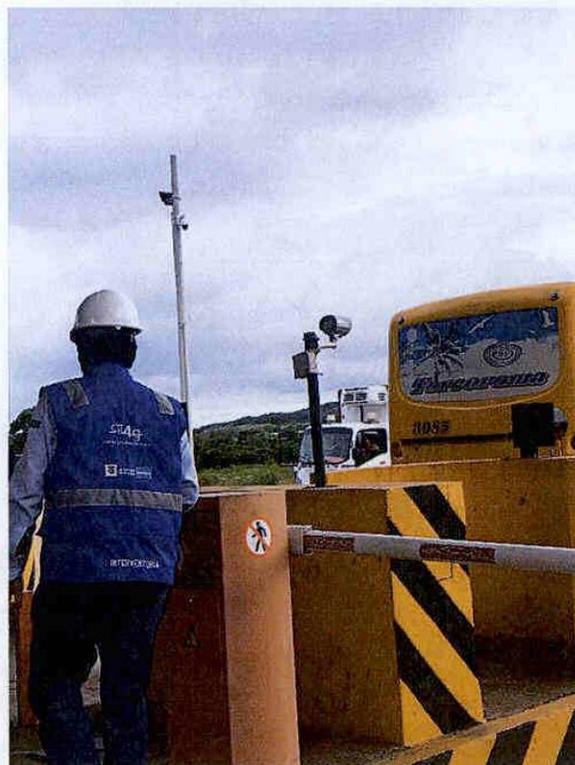
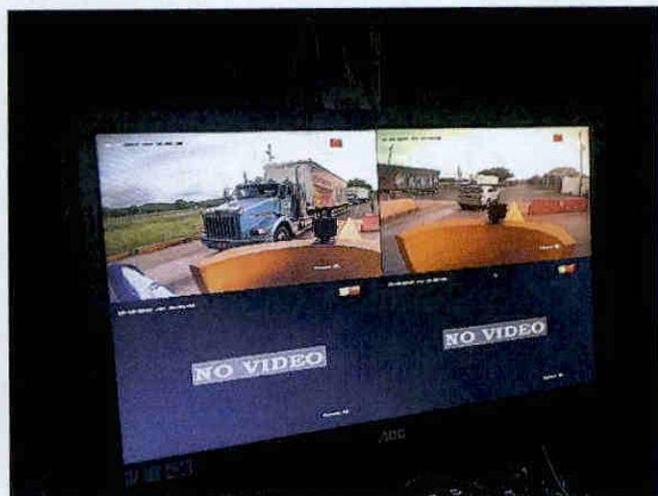
Cámaras para conteo de tráfico de la Interventoría.

Cámaras para el conteo de tráfico de la Interventoría.

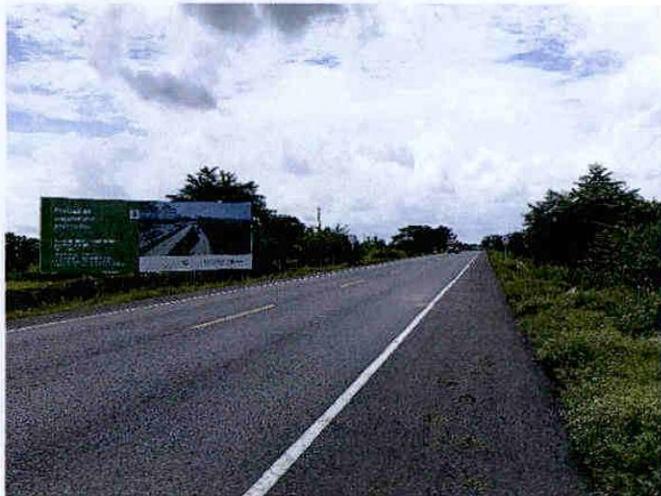
Foto 23. UF3 – Valla de inicio de la concesión

Capa de rodadura, señalización horizontal y vertical.

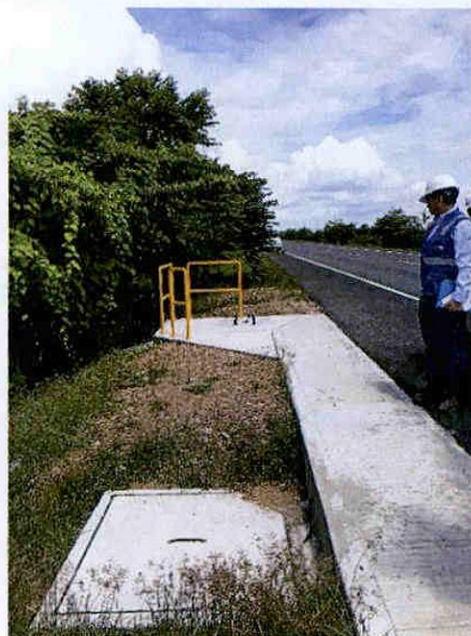
Foto 24. UF3 – Adecuación para los postes SOS

Instalación de tritubo y adecuación para los postes SOS.

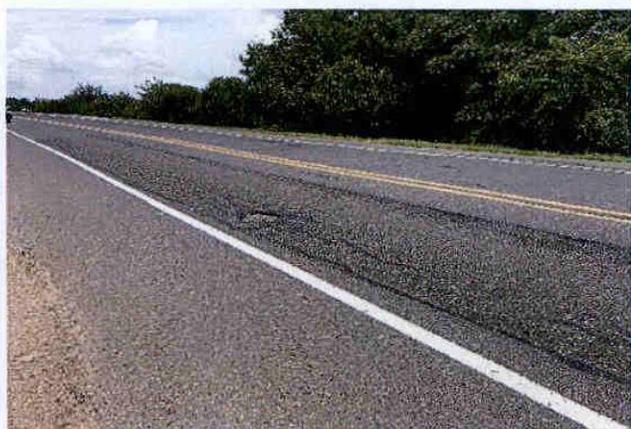
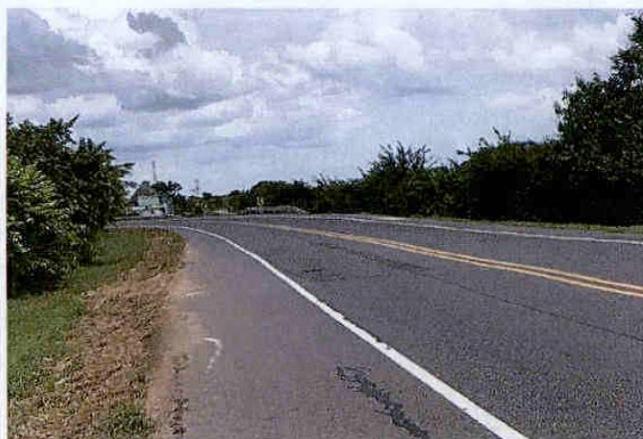
Se evidencia presencia de baches y fisuras en el tramo existente.

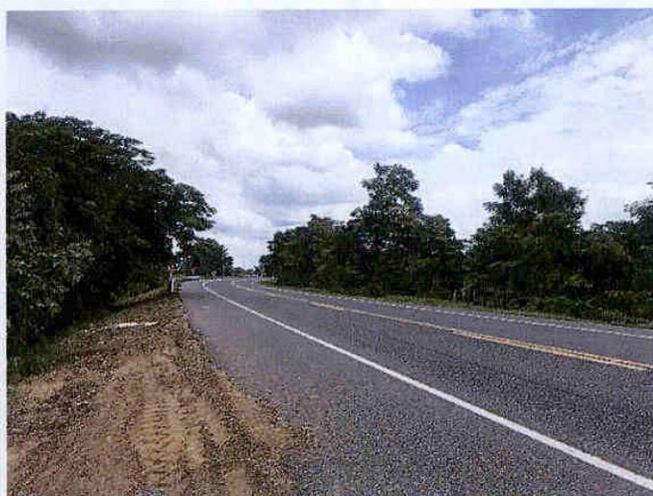
Foto 27. UF3

Instalación de tritubo (para la red de los postes SOS).

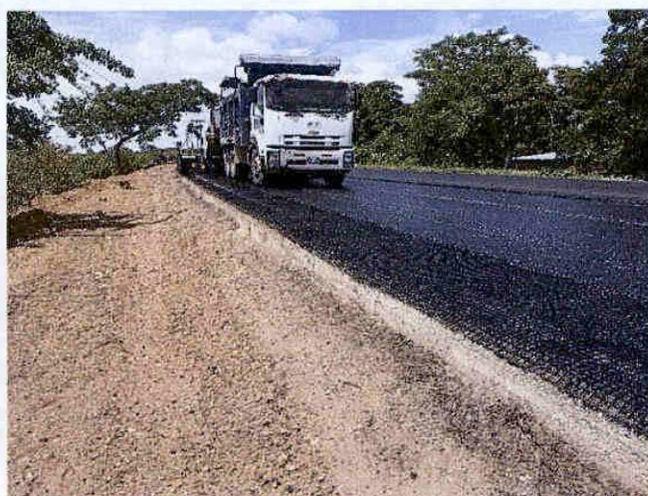
Foto 28. UF3 – Mejoramiento de la calzada

Se evidencia la instalación de la carpeta de rodadura.

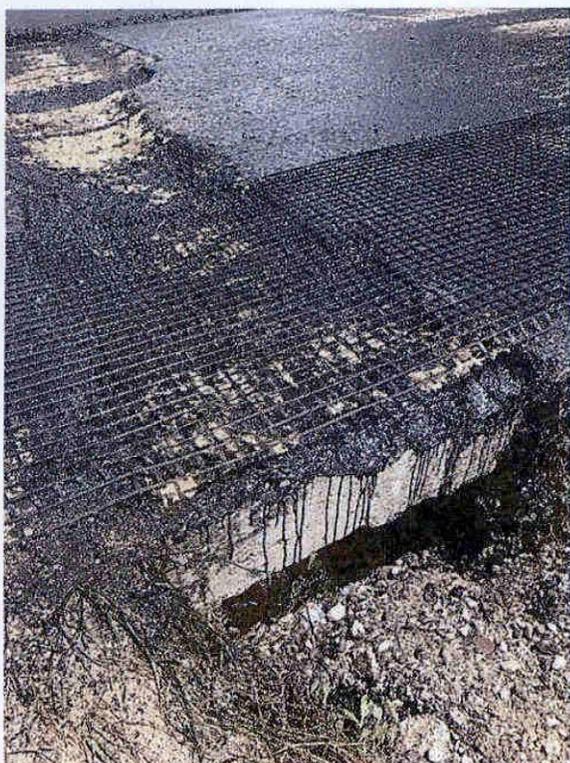
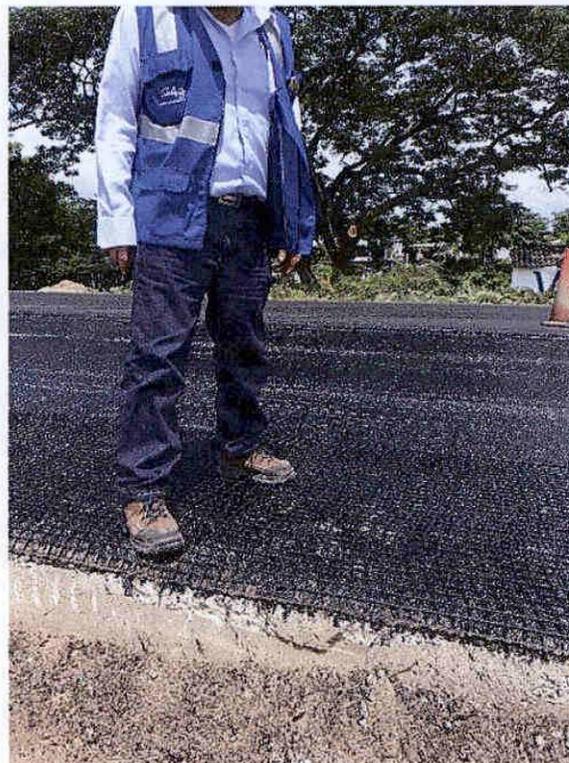
Fuente: Visita de Auditoría OCI 10-10-2019.	Fuente: Visita de Auditoría OCI 10-10-2019.
El concesionario optó por ampliar la calzada de la vía con la instalación de losas de concreto de MR 42, lo que optimiza los rendimientos en la construcción.	Se evidencia la instalación de las losas de MR 42 para las bermas. Se sobrepone una geomalla que facilita la articulación con el asfalto flexible y la loza de MR.

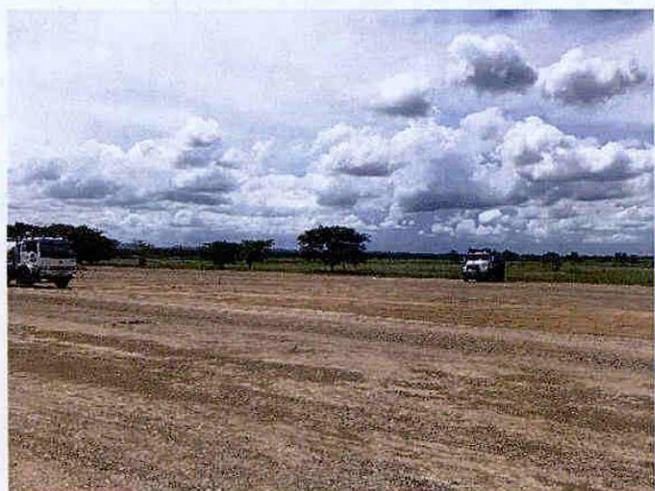
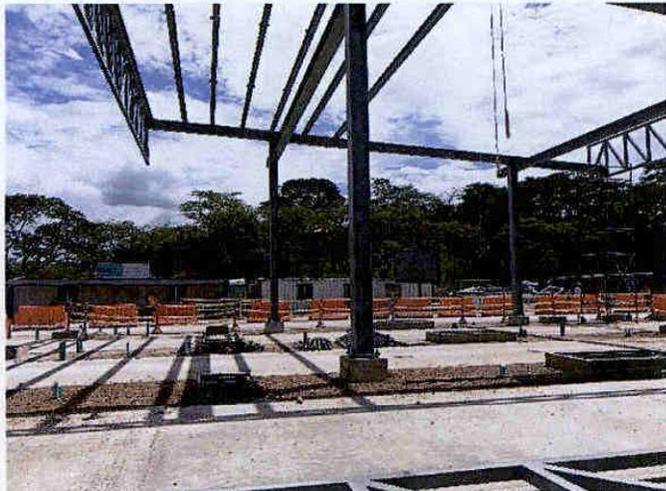
Foto 31. UF3 – Construcción del área de servicio	Foto 32. UF3 – Peaje Calamar

Fuente: Visita de Auditoría OCI 10-10-2019.	Fuente: Visita de Auditoría OCI 10-10-2019.
Adecuación del terreno para la construcción del área de servicio.	Construcción del peaje denominado “Calamar”.

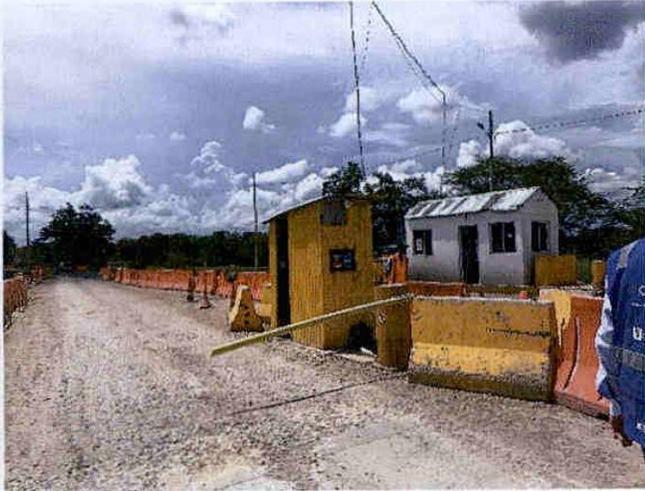
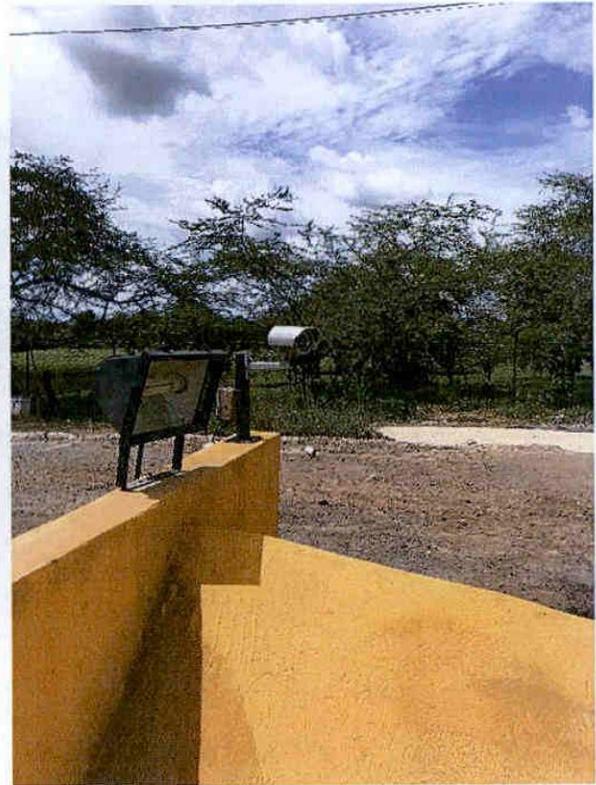
El peaje Calamar se encuentra operando desde una caseta provisional mientras finaliza la construcción del peaje.

Cámara de control de tráfico de la Interventoría.

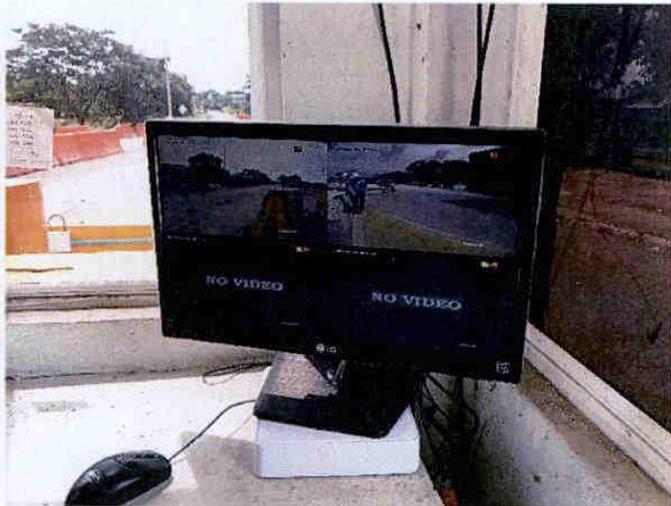
Foto 35. UF3

Cámaras para el conteo de tráfico de la Interventoría.

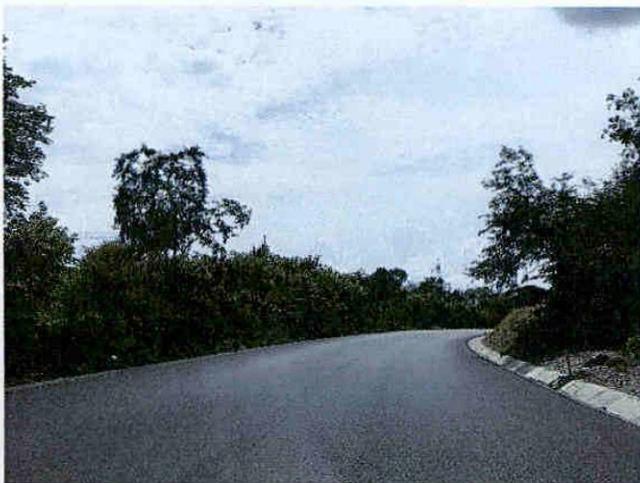
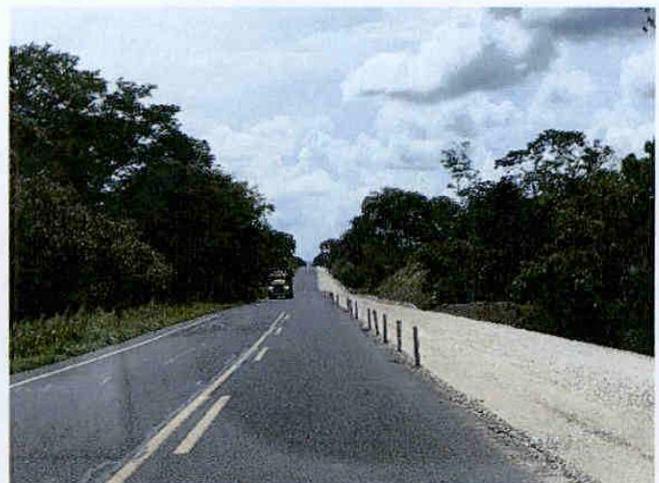
Capa de rodadura y obras de drenaje.	Mejoramiento de la calzada conforme a Ley 105 de 1993. Se evidencia la instalación y compactación de la base granular.
--------------------------------------	--
