MEMORANDO

INFORME DE AUDITORÍA TÉCNICA

Informe de auditoría técnica a las funciones públicas de supervisión y de interventoría asociadas al proyecto de concesión carretera Santana-Mocoa-Neiva

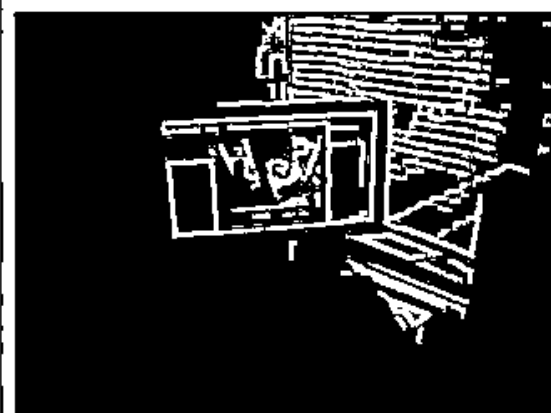
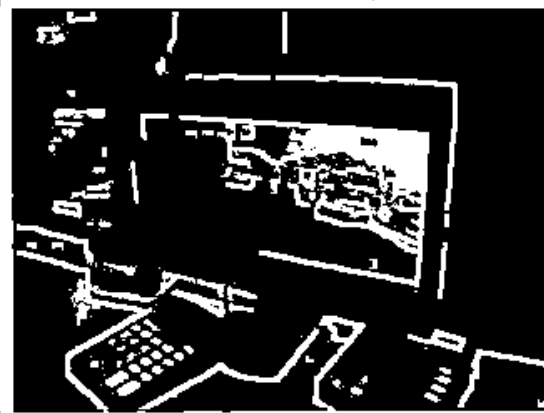
Foto 3. Peaje Los Cauchos – Cámaras Concesionario.	Foto 4. Peaje Los Cauchos – Cámaras Interventoría.

<p align="center">Fuente: Visita OCI, 19 de julio de 2019.</p>	<p align="center">Fuente: Visita OCI, 19 de julio de 2019.</p>
<p>Dentro de los equipos requeridos para la operación de la estación de peaje, se evidenció la disponibilidad de monitores de seguimiento a las cámaras del Concesionario ubicadas en los peajes y casetas del peaje.</p>	<p>Se evidenció la disponibilidad de equipos de Interventoría para el control y seguimiento al tránsito promedio diario (TPD) reportado por el Concesionario (cámaras, equipos de almacenamiento de información y monitor).</p>

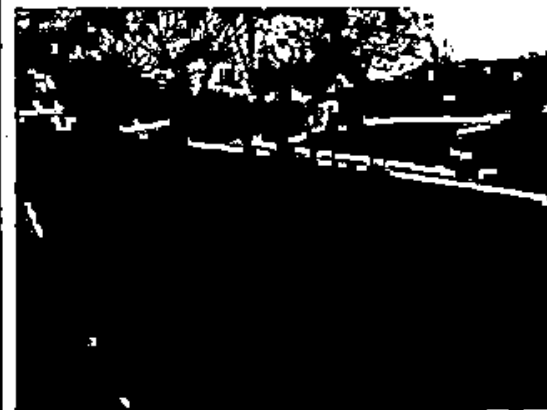
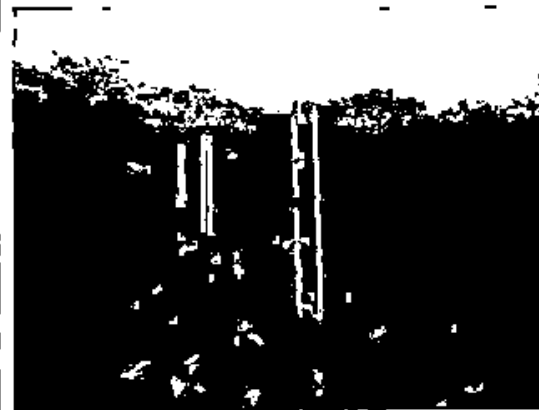
Foto 7. Estado pavimento PR89 Ruta 4505	Foto 8. Cercado Variante Campoalegre

Fuente: Visita OCI, 19 de julio de 2019.	Fuente: Visita OCI, 19 de julio de 2019.
En la fotografía se evidencian deficiencias en demarcación horizontal y a partir del color de la carpeta de rodadura se puede diagnosticar envejecimiento del pavimento, el cual, de no atenderse puede producir fallas por fatiga.	La ANLA otorgó licencia ambiental, a través de la Resolución No. 861 de 2017, para la construcción de la variante Campoalegre, la cual inició en noviembre de 2017 y a la fecha se encuentra paralizada. En el recorrido de auditoría únicamente se logró evidenciar cercado

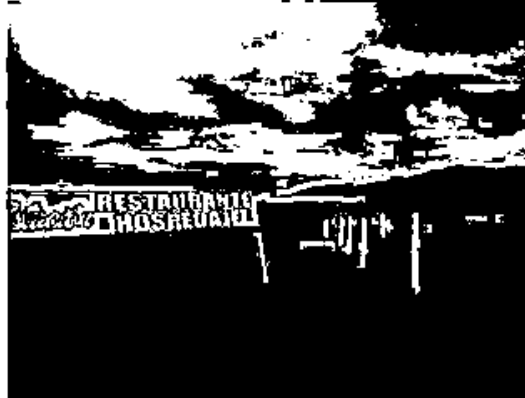
Foto 9. Estado pavimento PR63 Ruta 4505	Foto 10. Cercado variante Hobo

Fuente: Visita OCI, 19 de julio de 2019.	Fuente: Visita OCI, 19 de julio de 2019.
Se evidenciaron fisuras interconectadas con patrones irregulares, patrón conocido como piel de cocodrilo, cuya falta de intervención ha dado lugar al desprendimiento de material asfáltico.	La ANLA otorgó licencia ambiental; a través de la Resolución No. 728 de 2017, para la construcción de la variante Hobo, la cual inició en noviembre de 2017 y a la fecha se encuentra paralizada. En el recorrido de auditoría únicamente se logró evidenciar cercado.

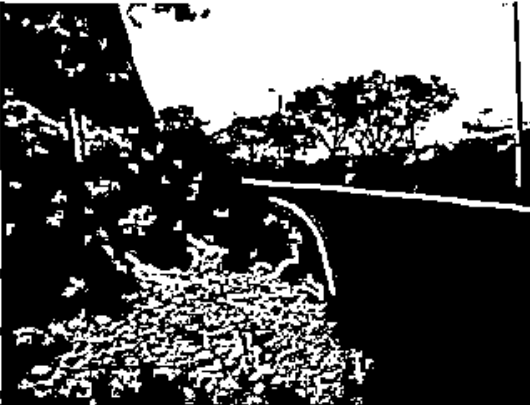
Foto 11: Variante Garzón PR1+950 Ruta 45HLB	Foto 12: Variante Garzón PR1+950 Ruta 45HLB

<p style="text-align: center;">Fuente: Visita OCI, 19 de Julio de 2019.</p>	<p style="text-align: center;">Fuente: Visita OCI, 19 de Julio de 2019.</p>
<p>Se evidenció la causa de la alerta generada por la Interventoría sobre los taludes de corte de la variante, asociada a la caída de cantos y bloques como consecuencia de procesos de erosión.</p>	<p>Adicional a la caída de bloques, la ausencia de demarcación en la variante Garzón genera riesgo de accidentalidad para los usuarios de la concesión.</p>

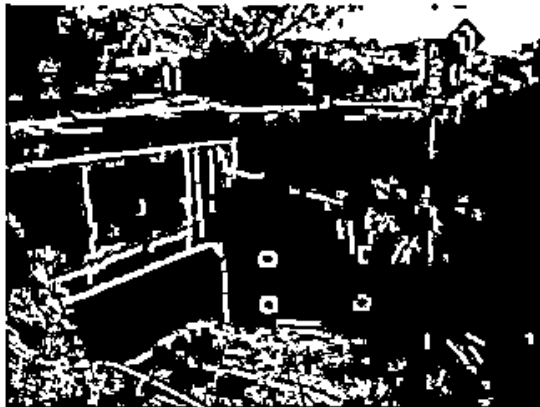
Foto 15. Box couvert terminado PR25 Ruta 4505.	Foto 16. Box couvert terminado PR25 Ruta 4505.

En junio 2017 la Oficina de Control Interno evidenció la ejecución de actividades constructivas entre el PR24 y el PR25 de la ruta 4505, de las cuales hace parte el box coulvert presentado en las fotografías, el que, a partir de un diagnóstico vial, se considera que se encuentra en condiciones adecuadas, tanto en la estructura de encofe, como en la estructura de descole.

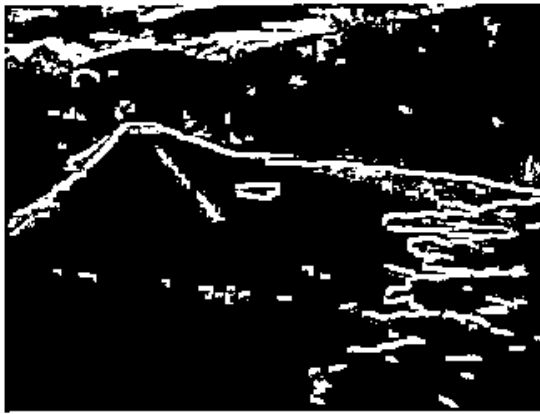
<p>Foto 17. Estado pavimento PR24+300 Ruta 4505</p>	<p>Foto 18. Box coulvert terminado PR24+300 Ruta 4505</p>

<p>Fuente: Visita OCI, 19 de julio de 2019.</p>	<p>Fuente: Visita OCI, 19 de julio de 2019.</p>
<p>En el PR24+300 de la ruta 4505 se evidenció un corredor con ausencia de demarcación, baches y prominencias en la superficie del pavimento (abultamiento), posiblemente generado por falencias constructivas del box coulvert en el sector.</p>	<p>A pesar de que el pavimento en el PR24+300 presenta deficiencias, se evidenció un box coulvert, construido por el Concesionario, en adecuadas condiciones, tanto en la estructura de encofe, como en la estructura de descole.</p>

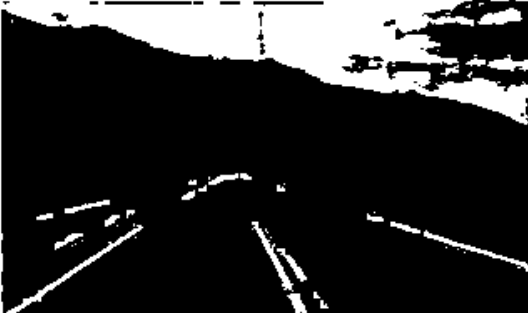
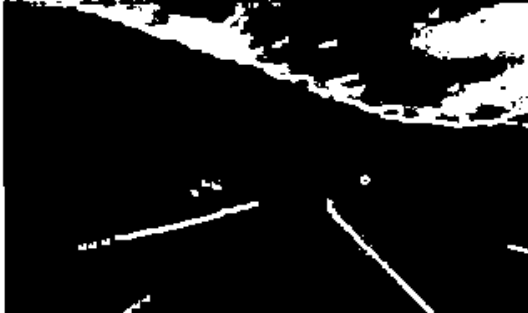
Foto 23. Puente Barrarosa PR21+000 Ruta 4505	Foto 24. PR20-PR21 Ruta 4505

Fuente: Visita OCI, 19 de julio de 2019.	Fuente: Visita OCI, 19 de julio de 2019.
<p>Con relación al estado de las vías sustitutivas del Quimbo; sobre las que el concesionario Aliadas Para el Progreso SAS tiene la obligación de operación y mantenimiento, a partir de un ejercicio visual, se considera que presentan bajo nivel de deterioro.</p>

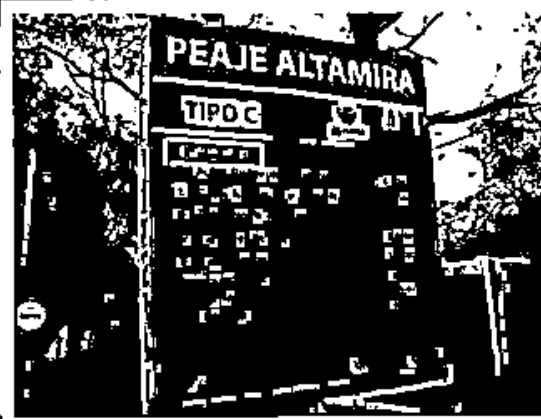
<p>Foto 27. Peaje Altamira</p>	<p>Foto 28. Esquema tarifario peaje Altamira</p>

En el PR60+600 de la ruta 4504, se localiza el peaje existente Altamira (Hulla), sobre el cual, con fundamento en las auditorías de peajes adelantadas por la Interventoría, se han evidenciado situaciones que afectan su operación. Entre otros, no hay vigilancia privada, se tienen deficiencias en la seguridad informática, se han presentado fallas en la UPS y desde abril de 2018 no funciona el sistema de detección del carril 2 (sentido Garzón – Pitalito).²⁰ El estado actual de la infraestructura del peaje Altamira se puede evidenciar con las siguientes fotografías:

<p>Fuente: Visita OCI, 19 de julio de 2019.</p>	<p>Fuente: Visita OCI, 19 de julio de 2019.</p>
<p>A partir de un diagnóstico visual, se considera que el pavimento del peaje presenta un nivel bajo de deterioro, a diferencia del sector de las peanas. Se evidencian deficiencias en demarcación horizontal.</p>	<p>La situación actual del proyecto ha generado la alerta sobre ampliar el plazo de la etapa de construcción, lo cual no permitirá actualizar el esquema tarifario acorde a las condiciones iniciales del contrato de concesión No. 012 de 2015.</p>

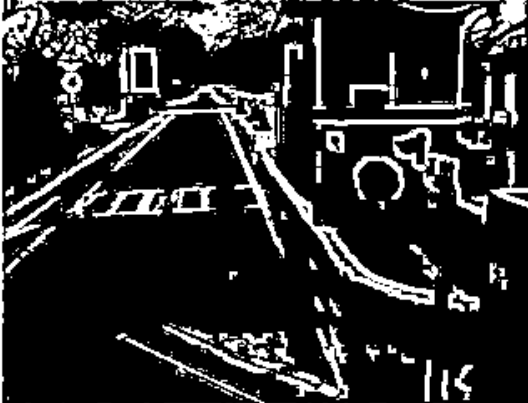
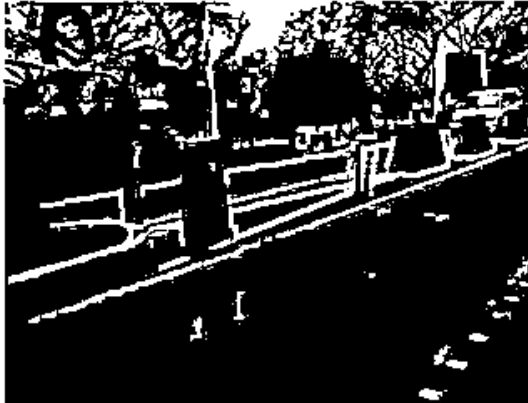
<p>Foto 29. Peanas Altamira sentido Norte-Sur</p>	<p>Foto 30. Peanas Altamira sentido Sur-Norte</p>

Con relación a los sistemas de detección del peaje Altamira, se evidenció el funcionamiento de las peanas en el carril 1 (sentido Sur-Norte) y la falla alertada por la Interventoría en el carril 2 (sentido Norte-Sur), lo que se puede corroborar con las siguientes fotografías:

<p>Fuente: Visita OCI, 19 de Julio de 2019.</p>	<p>Fuente: Visita OCI, 19 de julio de 2019.</p>
<p>Mediante radicado No. 20184091036082, la Interventoría reportó a la ANI informe de incumplimiento respecto a los daños de detección vehicular en el peaje Altamira. El daño de las peanas en el carril 2. Implica la operación de ese carril con boletería manual.</p>	<p>Con relación al carril 1, se evidenció una operación normal de los equipos (talanqueras, peanas y cámaras de Concesionario e Interventoría). En la fotografía se evidencian deficiencias en la demarcación horizontal.</p>

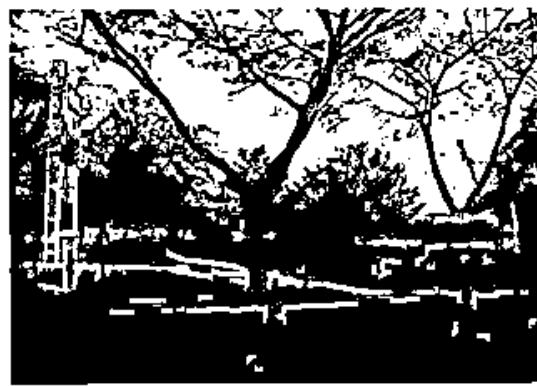
Foto 33. Elusión/evasión peaje Altamira

En línea con las alertas sobre materialización de riesgos del área comercial y de no instalación de casetas de peajes señaladas al inicio de la sección 5.1.1.1; y la posible disminución de tarifas del peaje Altamira tras la pérdida de banca del PR20+060 de la ruta 4505, en proximidades al peaje Altamira se evidenció la disponibilidad de vías elusoras y evasivas, de las que muestra registro fotográfico a continuación:

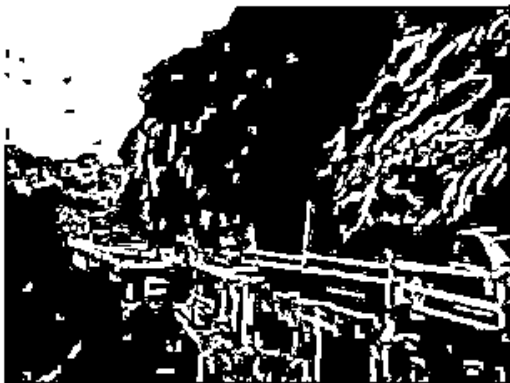
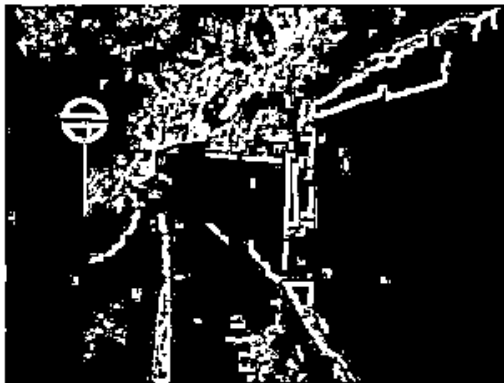
<p>Foto 35. Pericongo PR34+400 Ruta 4504</p>

<p>Fuente: Visita OCI, 19 de julio de 2019.</p>
<p>Estado actual del sector donde colapsó, el 31 de diciembre de 2017, tramo de viaducto de 27 m de longitud y 4.30 m de ancho como consecuencia de rocas que se desprendieron de talud de corté.</p>	<p>Se evidenció que en el PR34+400 se tienen las dos vigas con tensionamiento, pendiente de izaje, necesarias para las actividades de construcción en la recuperación del puente en ese sector.</p>

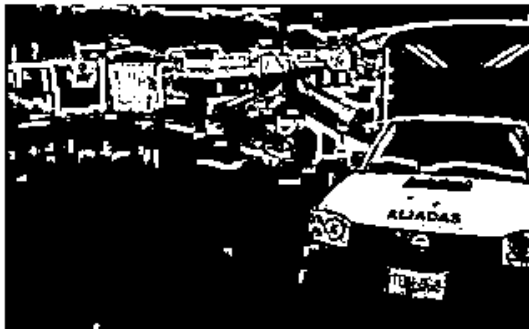
Foto 37. Campamento Timaná	Foto 38. Campamento Timaná

<p align="center">Fuente: Visita OCI, 19 de Julio de 2019.</p>	<p align="center">Fuente: Visita OCI, 19 de Julio de 2019.</p>
<p>Conforme a lo reportado por la Interventoría y lo evidenciado en el recorrido de auditoría, la totalidad de equipos de atención de emergencias, como grúas, ambulancias y volquetas, no operan y están acopiadas en el campamento de Timaná.</p>	<p>La Interventoría ha hecho solicitudes al Concesionario sobre medidas ambientales en el campamento, tales como manejo adecuado de aceite lubricante usado y adecuación de baños.</p>

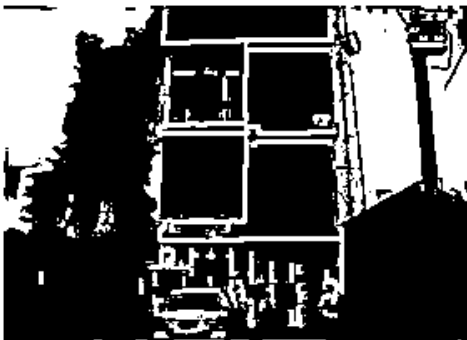
<p>Foto 39. CCO PR2+100 Ruta 4504</p>

<p>Fuente: Visita OCI, 19 de julio de 2019.</p>
<p>El CCO se localiza en el municipio de Pitalito. A pesar de que el edificio en el que se encuentra ubicado esté en condiciones adecuadas, presta un servicio insuficiente al recorrido para la Concesión.</p>	<p>En el CCO se evidenció únicamente la presencia de una profesional social, una profesional que hace seguimiento a la operación del corredor y un almacenista.</p>
<p>Foto 41. CCO PR2+100 Ruta 4504</p>

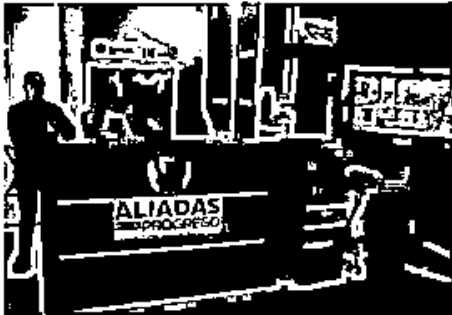
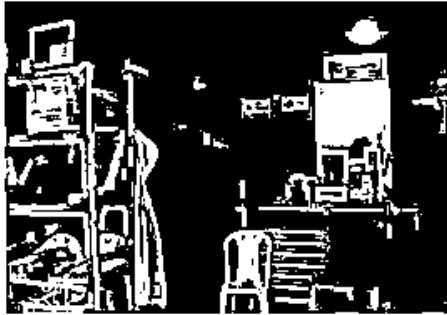
<p>Fuente: Visita OCI, 19 de julio de 2019.</p>
<p>El área social únicamente presta servicio de atención a PQRs. La principal función del CCO actualmente es coordinar con entidades ajenas a la Concesión la atención de eventos en el corredor vial.</p>	<p>En la fotografía se muestra el almacén ubicado en la planta baja del CCO. Se cuenta con instrumentos y equipos en desuso.</p>

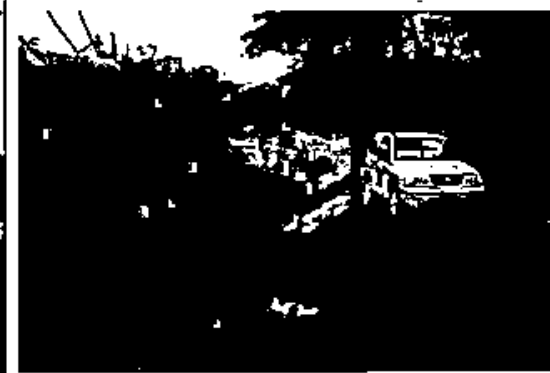
<p>Foto 43. Inestabilidad PR19+470 Ruta 4504</p>	<p>Foto 44. Paso restringido PR19+470 Ruta 4504</p>

<p>Fuente: Visita OCI, 19 de julio de 2019.</p>	<p>Fuente: Visita OCI, 19 de julio de 2019.</p>
<p>En el recorrido de auditoría la Interventoría reportó que el último descargue de material de remoción en masa se hizo en enero de 2019. La inclinación de la cerca evidencia que permanece la inestabilidad.</p>	<p>Se evidenció paso restringido a un carril con el uso de señalización temporal de obra. En la zona no se cuenta con personal de control de tráfico.</p>

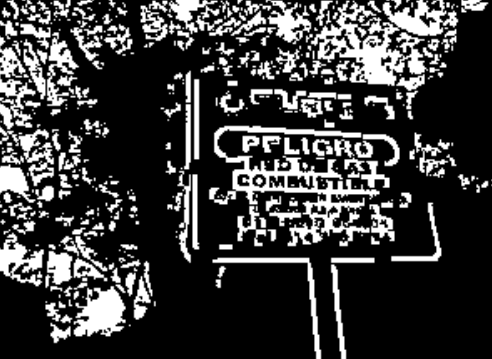
<p>Foto 49. Invasión PR15+800 Ruta 4504</p>	<p>Foto 50. Invasión PR15+800 Ruta 4504</p>

Finalmente, en el corredor de la unidad funcional 4, también se evidenciaron invasiones al derecho de vía, sobre las cuales el Concesionario no ha adelantado la gestión procedente. Un ejemplo de ello se evidenció en el PR15+800 en el cual se instaló una red de gas combustible:

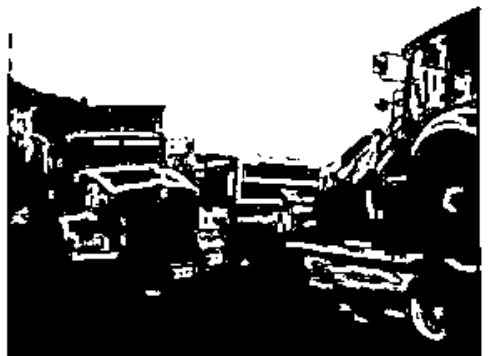
Foto 55. Vehículos San Juan de Villalobos	Foto 56. Vehículos San Juan de Villalobos

Fuente: Visita OCI, 18 de Julio de 2019.	Fuente: Visita OCI, 18 de Julio de 2019.
En la fotografía se evidencia disponibilidad de camabaja y retrocargador para la atención de deslizamientos. A pesar de no estar acopiados en el campamento Timaná, no se evidenció operación alguna.	Se evidenció también la disponibilidad de dos volquetas. Estos vehículos, con el retrocargador y la cama baja, según lo reportado por Interventoría, son los únicos que prestan servicio para la atención de derrumbes.

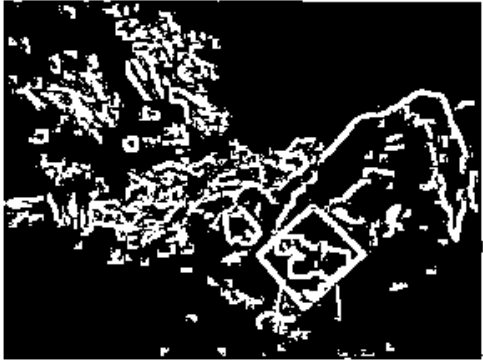
Foto 59. Inestabilidad PR59+600 Ruta 4503	Foto 60. Inestabilidad PR59+600 Ruta 4503

Fuente: Visita OCI, 18 de julio de 2019.	Fuente: Visita OCI, 18 de julio de 2019.
<p>En la fotografía se aprecia la magnitud de las rocas que se desprenden del talud superior de la vía, lo cual genera riesgos a los usuarios del corredor vial.</p>	<p>En este sector el contrato de concesión prevé la construcción de dos túneles falsos, uno de 80 m de longitud, otro de 120 m y un viaducto de 250 m.</p>

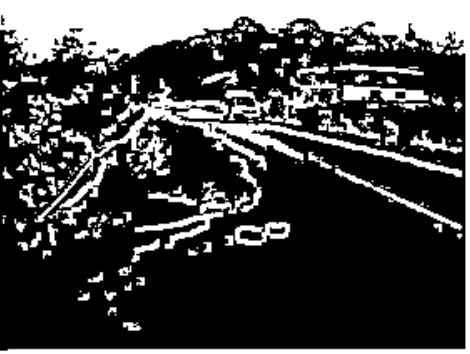
<p>Foto 75. Pérdida de banca PR34+150 Ruta 4503</p>	<p>Foto 76. Pérdida de banca PR34+150 Ruta 4503</p>

En línea con las pérdidas de banca alertadas, se evidenciaron sectores cuya falla ha sido progresiva con el tiempo; sin embargo, no han sido atendidas por el Concesionario. Un ejemplo de ello se evidenció en el sector del PR34+150 de la ruta 4503:

<p>Fuente: Visita OCI, 18 de julio de 2019.</p> <p>El estado actual de la calzada en el PR34+150 compromete la transitabilidad por el sector. No se evidenció instalación de señalización temporal.</p>	<p>Fuente: Visita OCI, 18 de julio de 2019.</p> <p>La Interventoría ha recomendado la construcción de un muro de contención en el talud inferior, al igual que la instalación de drenes horizontales y manejo de aguas en el sector.</p>

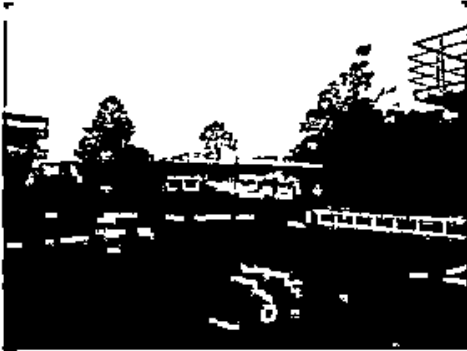
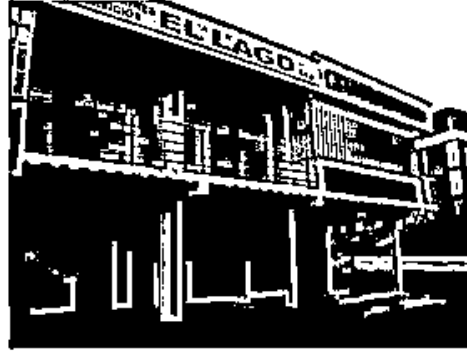
Foto 81. Base de operación Mocóa	Foto 82. Base de operación Mocóa

<p align="center">Fuente: Visita OCI, 18 de julio de 2019.</p>
Con base en lo reportado en el informe de Interventoría No. 46, la base de operación dejó de operar en febrero de 2019.	Instalaciones donde el Concesionario prestaba servicios de atención al usuario en la base de operación de Mocóa.

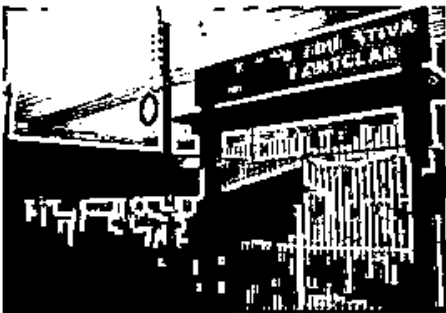
<p>Foto 83. Acción popular Fidel Montclar</p>

<p>Fuente: Visita OCI, 18 de julio de 2019.</p>
<p>La demanda surgió debido a que la Defensoría del Pueblo (Regional Putumayo) identificó alto riesgo de accidentalidad a las afueras de la institución educativa debido al alto flujo vehicular.</p>	<p>A la fecha se tiene pendiente la construcción y adecuación de andenes en el sector, con el propósito de que los peatones no invadan la vía.</p>

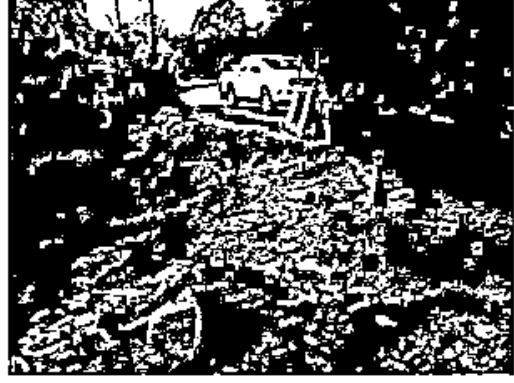
Foto 85. Pérdida de banca PR 11+830 Ruta 6301	Foto 86. Pérdida de banca PR 11+830 Ruta 6301

<p align="center">Fuente: Visita OCI, 18 de julio de 2019.</p>
<p>El inadecuado manejo de aguas en el PR11+830 ha dado lugar a deterioro de la carpeta asfáltica, encharcamiento y saturación del talud inferior.</p>	<p>La saturación del talud inferior genera pérdida de banca, para lo cual la Interventoría recomienda la construcción de un muro superficial, drenes horizontales y manejo adecuado de aguas con cunetas.</p>

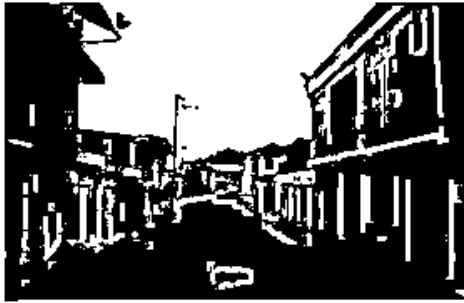
Foto 91. Puerto Umbria, PR35+500 Ruta 4502

Con relación a la ruta 4502, se verificó el paso por el casco urbano de Puerto Umbría, en el cual se proyecta la ampliación de calzada a lo largo de 750 m:

El apéndice técnico 1 del contrato de concesión No. 012 de 2015 previó ampliación de calzada en una longitud de 750 m en el paso por Puerto Umbria.

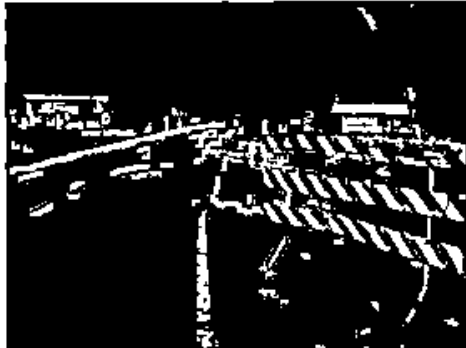
Foto 97. Obras mitigación PR31+140 Ruta 4502	Foto 98. Obras mitigación PR31+140 Ruta 4502

No obstante lo anterior, se evidenciaron pérdidas de banca que en su momento fueron atendidas con obras de mitigación, lo cual se evidenció en el PR31+140 de la ruta 4502:

<p data-bbox="920 1670 1278 1698">Fuente: Visita OCI, 18 de julio de 2019.</p>
<p data-bbox="287 1725 816 1853">Se evidenció una intervención con tabla-estacado ante la pérdida de banca en el PR31+140, que, según lo reportado por Interventoría, ocurrió en el segundo semestre de 2018.</p>	<p data-bbox="833 1725 1362 1853">En el PR31+140 se evidencia discontinuidad en la disponibilidad de carpeta de rodadura con material asfáltico debido a la intervención de mitigación construida ante la pérdida de banca.</p>

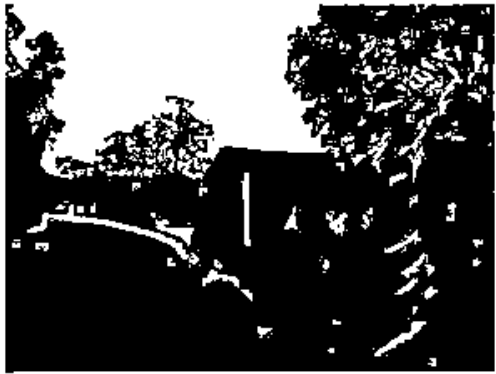
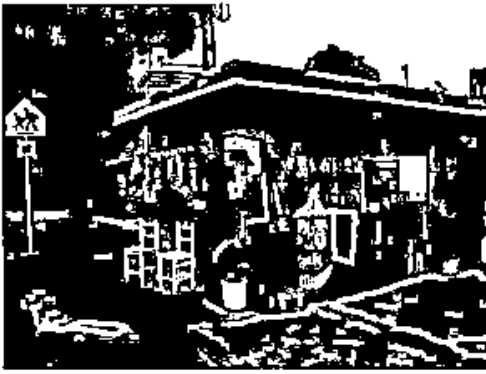
<p align="center">Fuente: Visita OCI, 18 de julio de 2019.</p>
<p>La invasión fue reportada por la Interventoría en febrero de 2019. Se evidenció que la construcción se mantiene en el PR58+630.</p>	<p>La invasión fue reportada por la Interventoría en febrero de 2019. Se evidenció que la construcción se mantiene en el PR54+340.</p>
