SISTEMA INTEGRADO DE GESTIÓN		Código: GCSP-F-205
	PROCESO	GESTIÓN CONTRACTUAL Y SEGUIMIENTO DE PROYECTOS DE INFRAESTRUCTURA DE TRANSPORTE	Versión: 001
	FORMATO	INFORME DE SUPERVISION MODO AEROPORTUARIO	Fecha: 06/10/2015

PROYECTO DE CONCESIÓN: CONCESIÓN PARA LA ADMINISTRACIÓN, OPERACIÓN, EXPLOTACIÓN COMERCIAL, ADECUACIÓN, MODERNIZACIÓN Y MANTENIMIENTO DE LOS AEROPUERTOS OLAYA HERRERA (MEDELLÍN), JOSÉ MARÍA CÓRDOVA (RIONEGRO), EL CARAÑO (QUIBDÓ), LOS GARZONES (MONTERIA), ANTONIO ROLDAN BETANCOURT (CAREPA) Y LAS BRUJAS (COROZAL)

Informe correspondiente al periodo entre el: **27/07/2017** a **26/08/2017**

INFORME PARCIAL DEL DESARROLLO DE LOS CONTRATOS DE CONCESIÓN E INTERVENTORÍA EN RELACIÓN CON EL AEROPUERTO EL CARAÑO DE QUIBDÓ

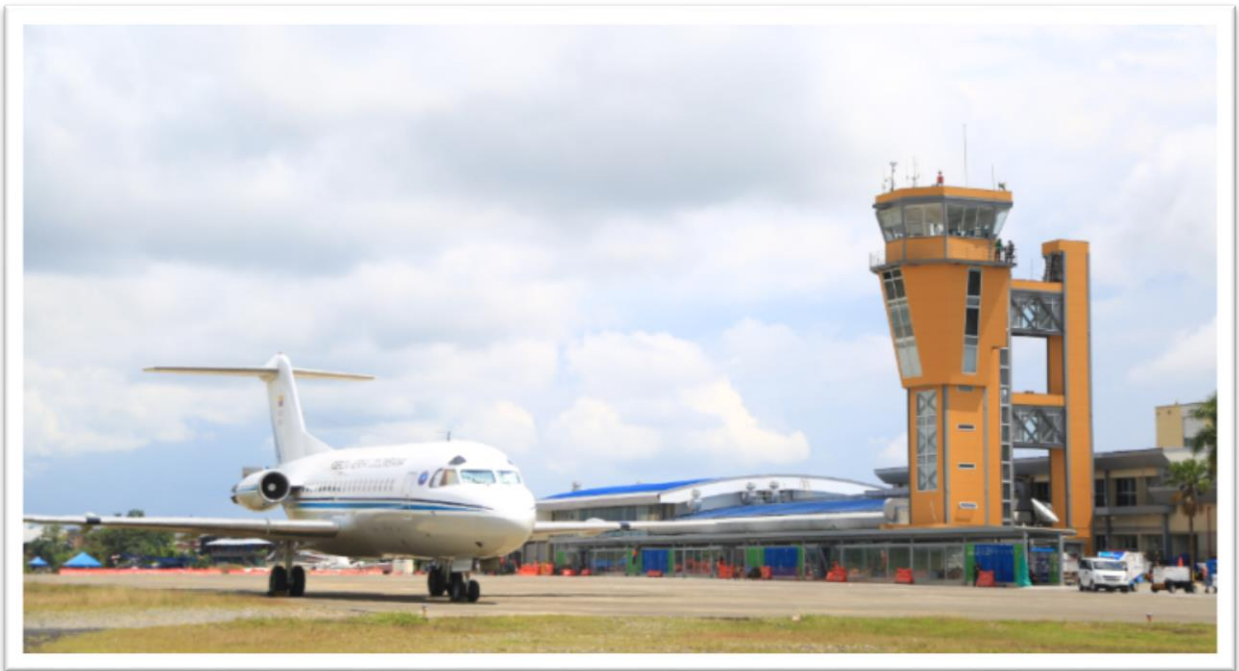
Lado Aire del Aeropuerto

En inspecciones y verificaciones realizadas por la Interventoría del contrato de Concesión a las áreas que hacen parte del lado aire, como la plataforma de aviación comercial, pista, calles de rodaje, franjas y/o zonas de seguridad, vía perimetral, hangares y ayudas visuales, en las cuales se evidenciaron novedades y observaciones operacionales siguientes:

- El 11/Jul/2017 se evidenció un cableado expuesto en la franja de pista del costado oriental (umbral de pista 31), ubicado hacia el norte de la pista.
- En diferentes fechas se evidenció que personal de apoyo en tierra de la línea aérea ADA estaba manipulando un equipo electrónico (celular) al momento del parqueo de una aeronave en movimiento, lo cual genera un riesgo físico al funcionario teniendo en cuenta que la hélice está encendida.

- Se evidenció el 15/Jul/2017 en la franja de seguridad del área occidental (altura de la manga veleta umbral 13) la existencia de espejos de agua.
- El 11/Jul/2017 se observó un acopio de cables energizados ubicados a 90 cm del borde de pista lado oriental (umbral 31), lo cual genera un riesgo a una aeronave que se dirija a esta área en caso de emergencia.

- La observación OPE 0291 SKUI generada el 12/Jul/16, debido a que las líneas de la zona de contacto y las marcas de distancia a distancias fijas presentan un 100% una tonalidad amarilla en los bordes, esto debido a la reacción del asfalto con la pintura cumple 12 meses sin ser corregido por el concesionario siendo que presentaron un plan de acción con la fecha de compromiso para solucionar esta observación del 29/06/2017 de la novedad presentada.

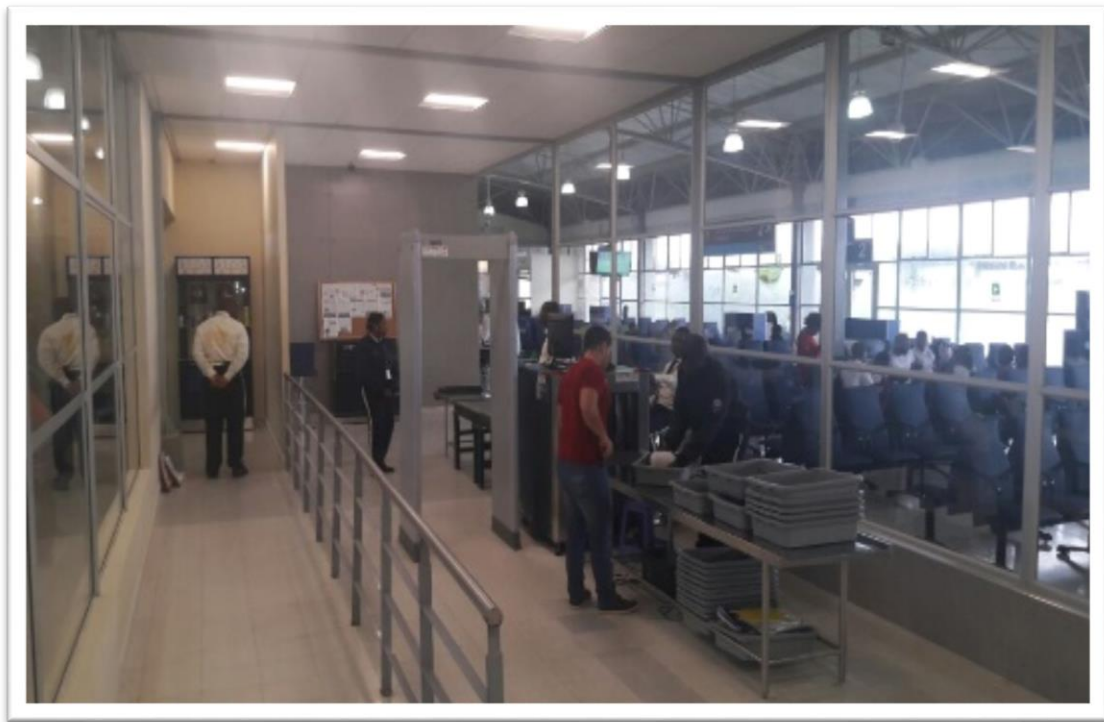
Seguridad Aeroportuaria.

Las inspecciones y verificaciones realizadas por la Interventoría al personal Avsec, sistemas, equipos y procedimientos avsec como: cerramiento perimetral, sistema unificado de inspección, centro de coordinación aeroportuario y sistema de integración – BIS, sonido, controles de acceso, monitoreó CCTV, sistema de carnetización y Contrato de seguridad privada SOS con observaciones dentro de las cuales se destacan las siguientes:

- Se evidenció el 11/jul/17 se evidenció que la cámara N°8 ubicada en la "TWR", se encuentra con problemas de funcionamiento al momento de realizar el paneo.

- El 10/Jul/17 en inspección realizada al ingreso vehicular denominado A7 se observó espejo cóncavo se encuentra fracturado, lo cual limita la inspección a la parte baja del automotor.

- El Aeropuerto El Caraño no cuenta con el sistema unificado de inspección de equipajes (HBS-Hold Baggage Screening). Por lo cual, no se realizan procedimientos efectivos y eficaces de inspección que eviten se introduzcan a bordo de las aeronaves armas, sustancias explosivas, pirotécnicas, incendiarias, sustancias, materias o mercancías peligrosas que puedan ser usados para cometer actos de interferencia ilícita. No se cuenta con la inspección de la carga, paquetes de mensajería y encomiendas. Qué puedan descartar la presencia de mercancías peligrosas, sustancias prohibidas y material nocivo que estos contengan.

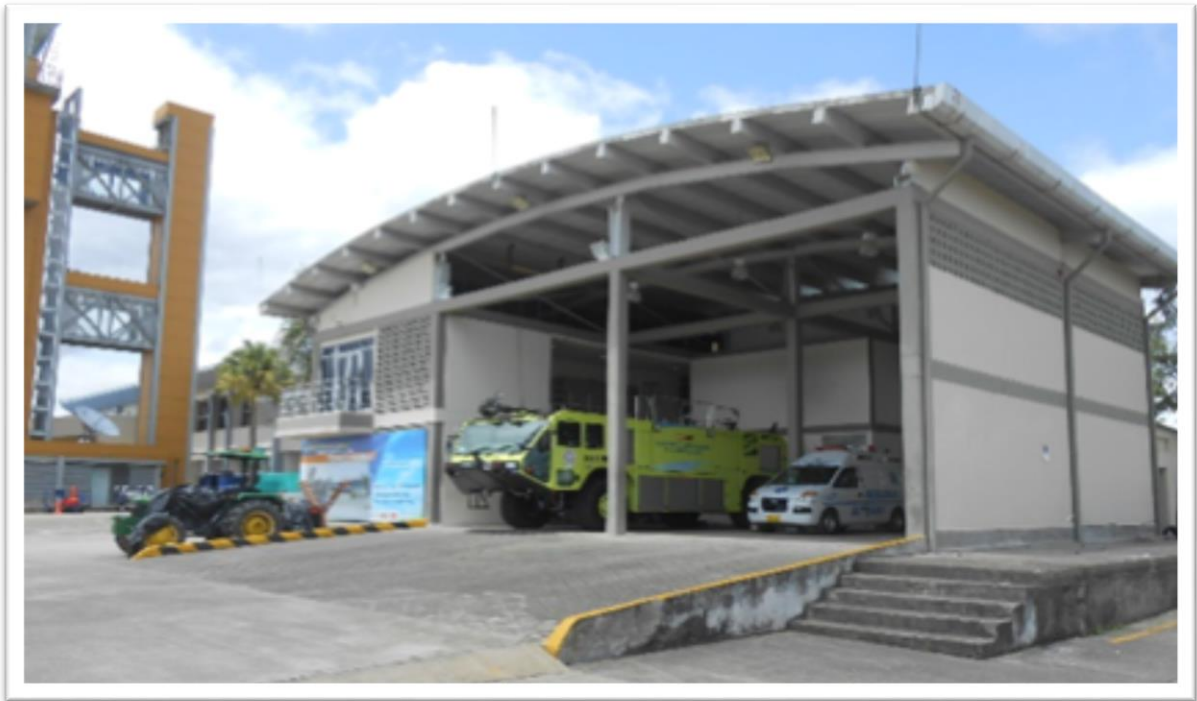
Servicio de Salvamento y Extinción de Incendios (SEI)

En recorridos realizados durante este período por la Interventoría se evidenció aspectos relevantes en el Servicio de Extinción de Incendios (SEI) relacionados a continuación:

- En inspección realizada el 10/Jul/17 se evidenció que la luz estática del lado izquierdo de la maquina STRIKER 1500 no está operando.

- En el presente periodo se confirmó y válido que los equipos de extinción de incendios como: equipo HAZMAT, equipo de auto - contenido, manguera de reserva, (2 nivel A y 2 nivel B), 750 Lb PQS (Polvo químico seco, compresor BAUER, reserva de espuma 385 Gal en buen estado.

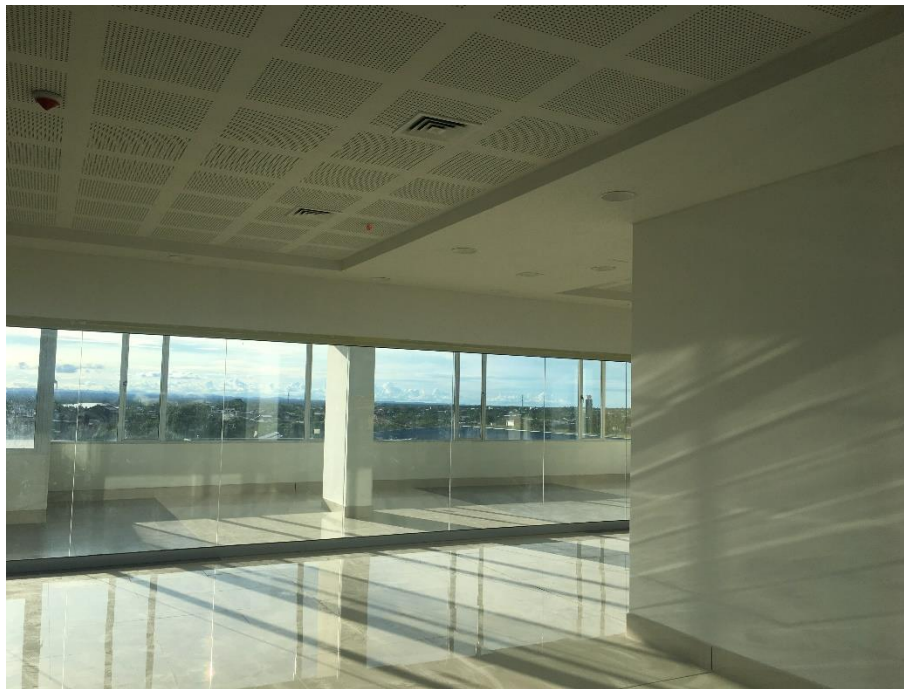
Restaurante Hotel

El 16 y 17 de agosto de 2017 se realizó recorrido por las obras del aeropuerto El Caraño de Quibdó, construcción centro de servicios, ampliación pista y plataforma, se verifico el estado de avance de las mismas y se realizó visita por la zona requerida por la Aeronáutica Civil para el nuevo cono de aproximación, percatándose de las construcciones presentes y que interfieren en la aproximación, obstáculos que deben ser retirados para la operación de la nueva ampliación.

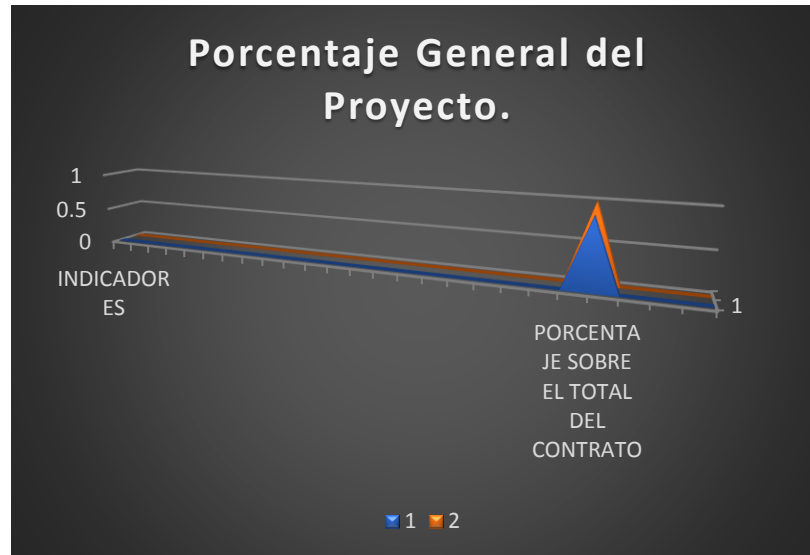
HOTEL

Este componente espacial del proyecto tiene a la fecha un **88,52%**, aun se continúa trabajando en la terminación de acabados, instalación de aparatos y sistemas de red
