ASUNTO: Informe de seguimiento a las funciones públicas de supervisión y de interventoría asociadas al proyecto concesión aeroportuaria de nororiente (PEI 104)

INFORME DE AUDITORÍA

Informe de seguimiento a las funciones públicas de supervisión y de interventoría asociadas al proyecto concesión aeroportuaria de nororiente (PEI 104)

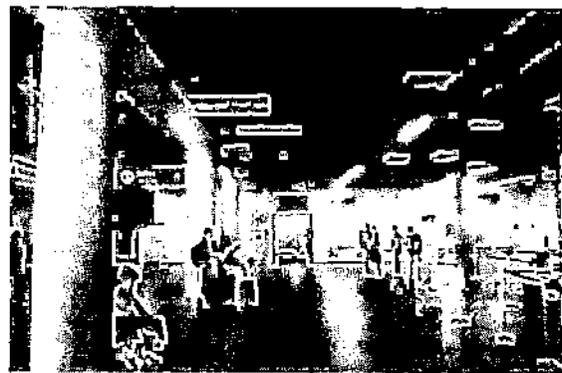
Foto 1. Mostradores de check in.	Foto 2. Hall de salidas.

<p>Fuente: Visita OCI proyecto, agosto 17 de 2017. Se evidencia la ausencia de láminas en el cielo raso, así como disponibilidad de pantallas de información a pasajeros.</p>	<p>Fuente: Visita OCI al proyecto, agosto 17 de 2017. Las consecuencias negativas de la humedad son evidentes a lo largo del cielo raso del bloque 1.</p>

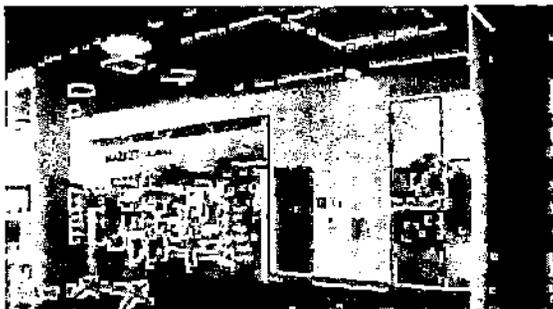
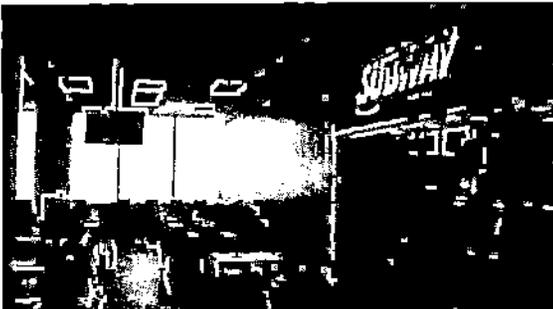
Foto 3. Locales comerciales segundo piso.	Foto 4. Restaurantes segundo piso.

Fuente: Visita OCI proyecto, agosto 17 de 2017.	Fuente: Visita OCI al proyecto, agosto 17 de 2017.
Se evidencian consecuencias de humedad en el cielo raso. Se muestran equipos del sistema de control de accesos y sistema de aire acondicionado.	Al igual que el reemplazo del de láminas del cielo raso, el concesionario viene adelantando labores de impermeabilización de la placa de cubierta.

El cielo raso del segundo piso, donde se encuentran los locales comerciales, también ha tenido consecuencias negativas por humedad; por lo tanto, la interventoría adelantó un inventario de las láminas que requieren reemplazo. Algunas fotografías de la segunda planta del bloque 1 se presentan enseguida:

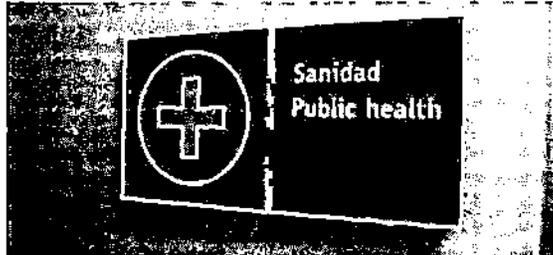
Foto 5. Señalización sanidad.	Foto 6. Equipos sanidad.

Fuente: Visita OCI proyecto, agosto 17 de 2017.	Fuente: Visita OCI al proyecto, agosto 17 de 2017.
Se evidenció que las áreas destinadas a prestar servicios en el aeropuerto Simón Bolívar cuentan con señalización informativa.	El área provisional de sanidad cuenta con los básicos para brindar un servicio médico de emergencia. Se evidenció que se cuenta con el personal médico.

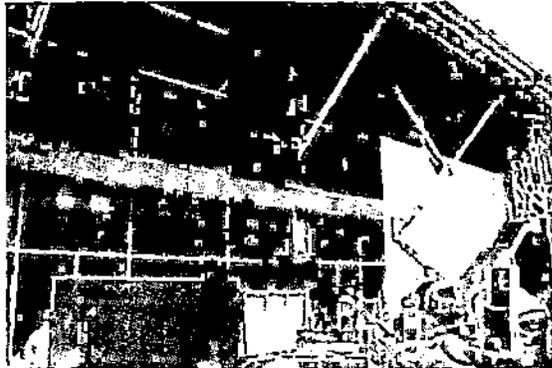
Foto 9. Intervención cubierta sector externo bloque.	Foto 10. Intervención cubierta sector interno bloque.

<p>Fuente: Visita OCI proyecto, agosto 17 de 2017. Se evidencian intervenciones a la cubierta en voladizo del bloque 3 y a la fachada del bloque. Sector de ingreso a los usuarios del bloque 3.</p>	<p>Fuente: Visita OCI al proyecto, agosto 17 de 2017. Al interior del bloque 3 se adelantan instalaciones de cerchas, correas y tensores de la estructura de la cubierta.</p>

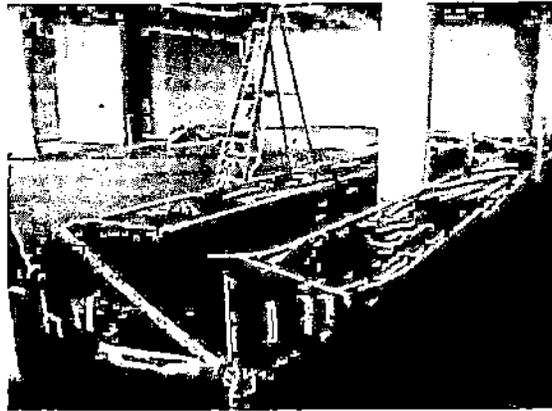
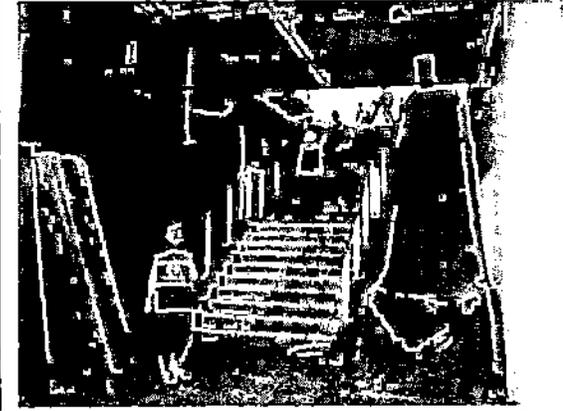
Foto 11. Banda transportadora bloque 3	Foto 12. Escaleras y redes bloque 3

<p>Fuente: Visita OCI proyecto, agosto 17 de 2017. Se cuenta con una banda transportadora de equipajes nueva en el bloque 3, sobre la que se han adelantado pruebas de funcionamiento.</p>	<p>Fuente: Visita OCI al proyecto, agosto 17 de 2017. Las escaleras que comunican las plantas del bloque 3 cuentan con pasamanos y detalles básicos como narices.</p>

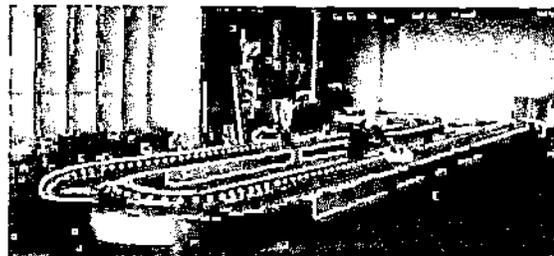
Foto 13. Fachada cristalizada.	Foto 14. Adecuación de banda transportadora.

Fuente: Visita OCI proyecto, agosto 17 de 2017.	Fuente: Visita OCI al proyecto, agosto 17 de 2017.
En los bloques 3 y 4 se adelantan labores en las fachadas en el lado aire del aeropuerto Simón Bolívar.	Se está adecuando una cinta de recogida de equipaje en el bloque 4, la cual se proyecta adyacente a la cinta del bloque 3.

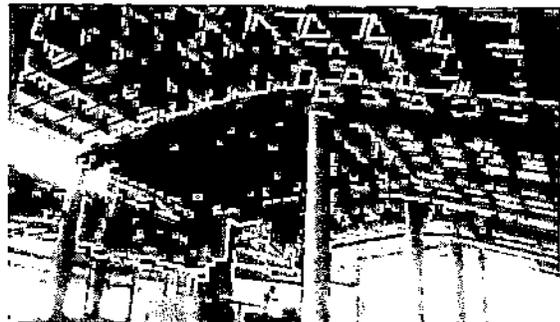
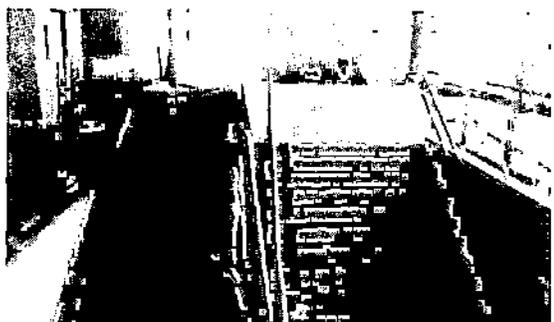
Foto 15. Cubierta bloque 4.	Foto 16. Descenso hall de llegadas.

Fuente: Visita OCI proyecto, agosto 17 de 2017.	Fuente: Visita OCI al proyecto, agosto 17 de 2017.
Continúa la instalación y pintura de cerchas, correas y tensores de la estructura de la cubierta.	Se evidencia avance en los muros en mampostería, así como adecuación de escaleras al interior del bloque.

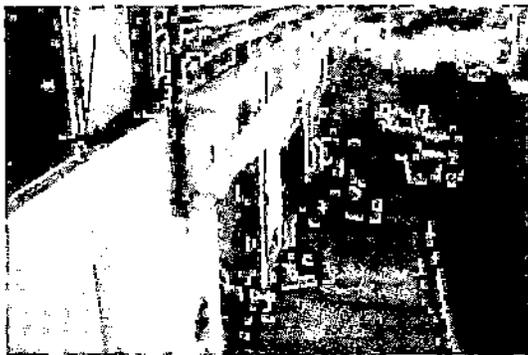
<p>Foto 17. Bodegas - lado aire.</p>

<p>Fuente: Visita OCI al proyecto, agosto 17 de 2017.</p>
<p>Perspectiva de las bodegas del aeropuerto desde el lado aire.</p>	<p>Perspectiva de las bodegas del aeropuerto desde las vías de acceso.</p>

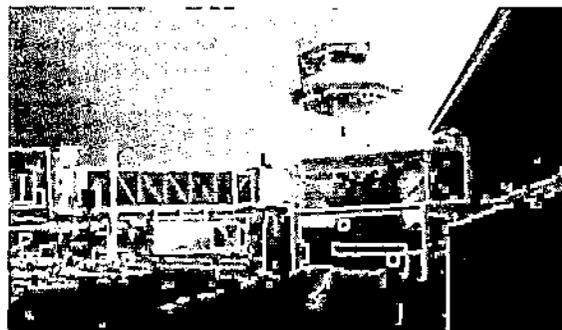
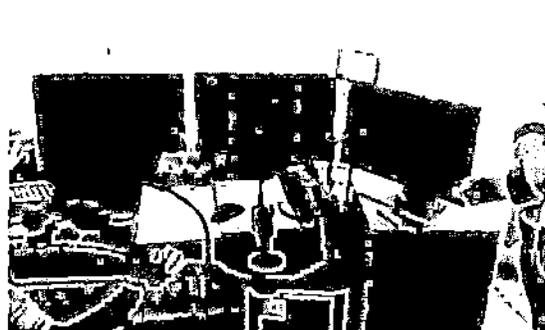
Foto 21. Torre de control Simón Bolívar.	Foto 22. Equipos de Aerocivil en la torre de control.

Fuente: Visita OCI proyecto, agosto 18 de 2017.	Fuente: Visita OCI al proyecto, agosto 18 de 2017.
Se evidenció que el estado de su infraestructura permite un servicio adecuado por parte de Aerocivil.	Se visitó la cabina de control tras obtener un permiso por parte de la Aerocivil.

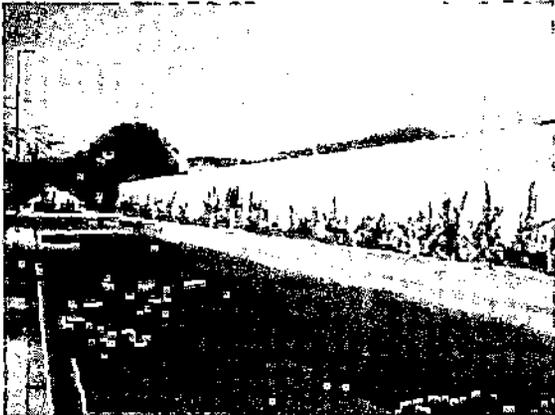
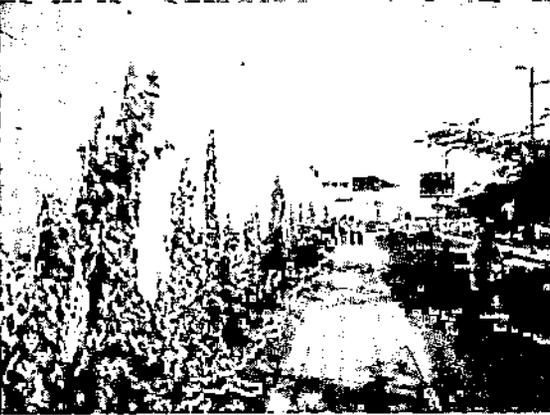
Foto 29. Muro de contención, Simón Bolívar.	Foto 30. Siembra de plantas sobre muro.

<p>Fuente: Visita OCI proyecto, agosto 17 de 2017.</p>	<p>Fuente: Visita OCI al proyecto, agosto 17 de 2017.</p>
<p>El muro físico separa el lado aire del aeropuerto Simón Bolívar con las vías de acceso. Se evidenció que cumple con su función.</p>	<p>Se evidenció la siembra de plantas sobre el muro de contención ubicado sobre la vía de acceso al aeropuerto Simón Bolívar.</p>

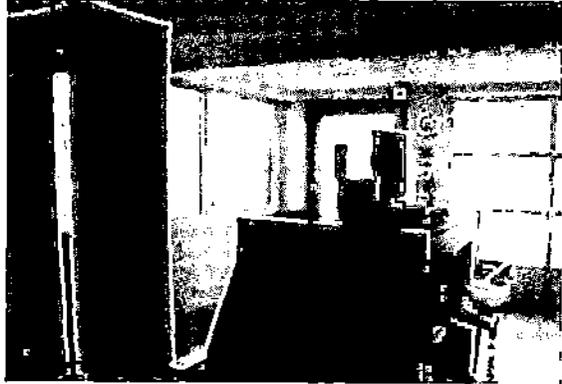
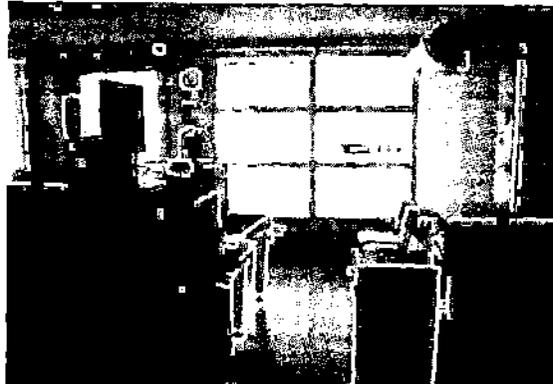
<p>Foto 31. Detector de metales y escáner.</p>	<p>Foto 32. Infraestructura física portería.</p>

<p>Fuente: Visita OCI proyecto, agosto 17 de 2017. La portería cuenta con espacio disponible para la ubicación de detección de metales y sustancias peligrosas.</p>	<p>Fuente: Visita OCI al proyecto, agosto 17 de 2017. El interior de la portería cuenta con baño, vestier y con un equipo de aire acondicionado que garantiza correcta climatización.</p>

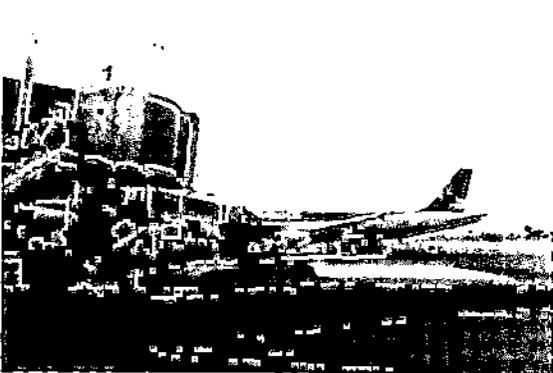
<p>Foto 33. Puente de abordaje No. 4.</p>	<p>Foto 34. Puente de abordaje No. 2.</p>

<p>Fuente: Visita OCI proyecto, agosto 17 de 2017. En el puente de abordaje No. 4 se adelantan labores de acabados en los cuartos técnicos y actividades asociadas a corrientes débiles.</p>	<p>Fuente: Visita OCI al proyecto, agosto 17 de 2017. Se muestran los dos puentes de abordaje que se encuentran en operación, No. 1 y No. 2.</p>

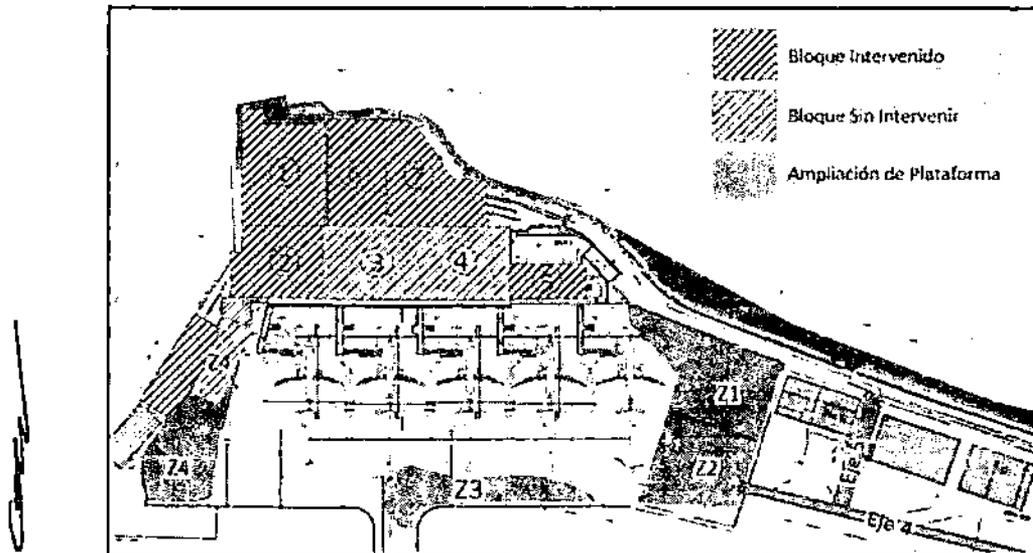
Ilustración 2. Ampliación de plataforma.

En las siguientes fotografías se muestra el estado de las áreas asociadas a la ampliación de la plataforma, a partir del cual se evidenció el avance físico reportado para este componente del proyecto:

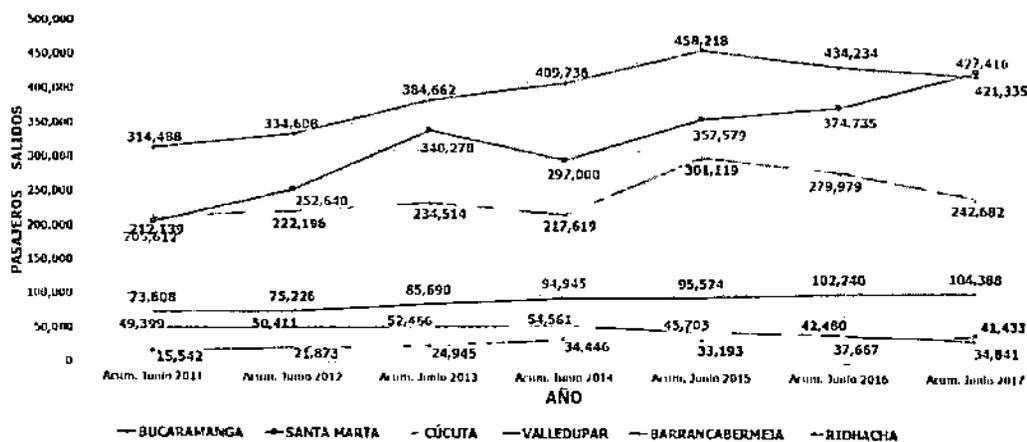
Ilustración 5. Pasajeros/aeropuerto acumulados a junio de 2017.

- Se evidenció que la interventoría lleva a cabo un adecuado control estadístico de criterios como: pasajeros movilizados, número de operaciones, tipos de operaciones y pasajeros. Para el desarrollo de esta actividad se generan gráficas e indicadores en el tiempo. Un ejemplo del resultado de este ejercicio se comprueba con la siguiente gráfica, la cual compara la cantidad de pasajeros salidos por aeropuerto acumulada a junio de 2017. En esta se evidencia que el aeropuerto Simón Bolívar de Santa Marta puntea en demanda de pasajeros.

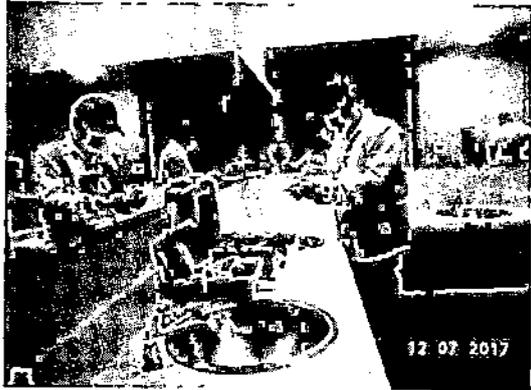
Foto 43. Ensayos niveles de pH, cloro y turbiedad.	Foto 44. Resultados indicadores de agua.

<p>Fuente: Consorcio Jet, agosto de 2017.</p>
Verificación de indicadores de pH del agua que se suministra en las diferentes áreas del aeropuerto de Santa Marta, Simón Bolívar.	La prueba del pH indica la acidez o alcalinidad del agua al medir la actividad del potencial de iones de hidrógeno.
