ASUNTO: Informe de seguimiento a las funciones públicas de supervisión y de interventoría asociadas al proyecto APP de iniciativa pública del programa 4G, primera ola, Autopista Río Magdalena 2 (PEI 133)

INFORME DE AUDITORÍA

Informe de seguimiento a las funciones públicas de supervisión y de interventoría asociadas al proyecto APP de iniciativa pública del programa 4G, primera ola, Autopista Río Magdalena 2 (PEI 133)

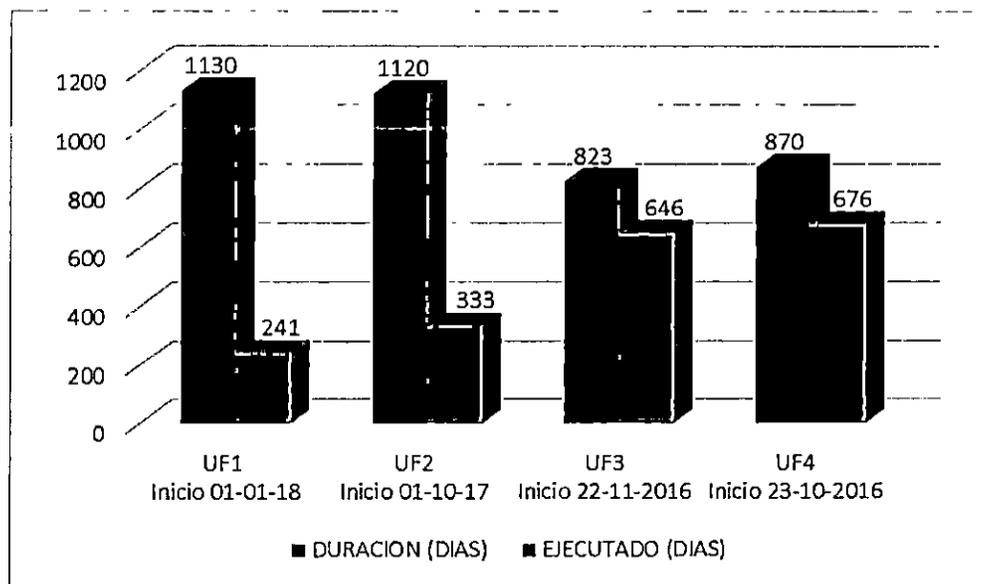
Ilustración 2. Días transcurridos de cada unidad funcional.

Se considera que existe la posibilidad de que el Concesionario no logre cumplir con el plazo de construcción para las unidades funcionales 3 y 4. Respecto de la unidad funcional 3, se debería ejecutar el 93% de las obras en menos de seis meses y respecto de la unidad funcional 4, cerca del 50% en ese mismo periodo de tiempo, rendimientos que a la fecha no se han presentado en el proyecto. Lo anterior se concluye tras analizar los porcentajes de avance presentados en la Tabla 4 y la duración total de cada unidad funcional vs el tiempo transcurrido, comparación que se presenta en la siguiente ilustración:

Fuente: Gráfica 1 Días transcurridos de cada Unidad Funcional - Sección 5.5 Avance físico. Informe mensual de Interventoría No. 42 correspondiente al periodo del 1 al 31 de agosto de 2018 (Radicado ANI No. 20184090927132 del 10 de septiembre de 2018).

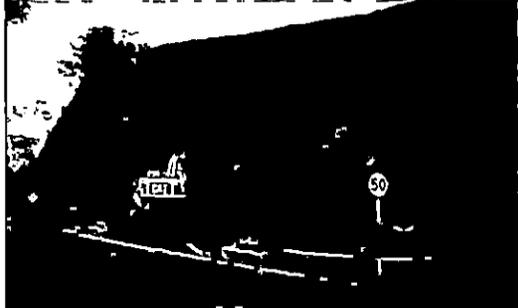
| <p><i>Foto 1. Actuación 5: La Carlota, tramo 8</i></p> <p>Fuente: Auditoría OCI 12-09-2018.</p> | <p><i>Foto 2. Movimiento de tierras, tramo 8</i></p> <p>Fuente: Auditoría OCI 12-09-2018.</p> |
| <p>En La Carlota se prevé la rectificación del alineamiento horizontal. La propuesta del diseño contempla la construcción de un terraplén de más de 10.0 m de altura. En la fotografía se muestra parte de la obra de drenaje asociada (box culvert). No se evidenció actividad en esta actuación.</p> | <p>Aproximadamente en el PK30+600 se evidenció que se adelantan actividades de corte parte mejorar las especificaciones técnicas en el sector. En el proyecto se han generado alertas con relación al uso de material proveniente de los cortes debido al contenido de materia orgánica.</p> |

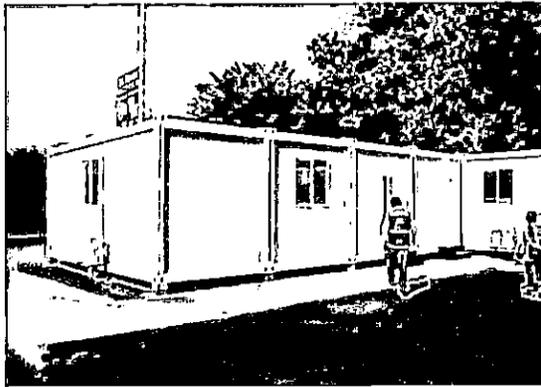
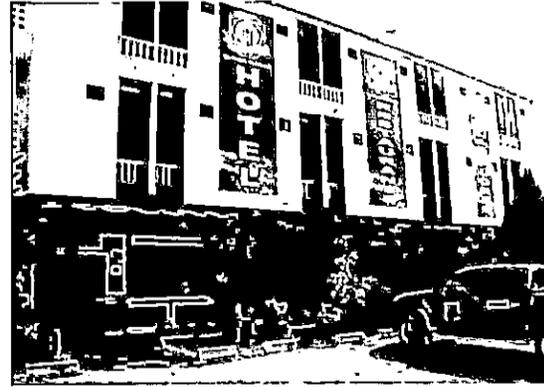
Foto 9. CCO Temporal (Las Flores)

Foto 10. CCO Temporal (Las Flores)

El CCO provisional se encuentra localizado en la vereda Las Flores. El definitivo se proyecta aldeaño a la estación de peaje Puerto Berrio, sobre el que actualmente se llevan a cabo actividades preliminares a pesar de que debería estar ejecutado en un 100%.

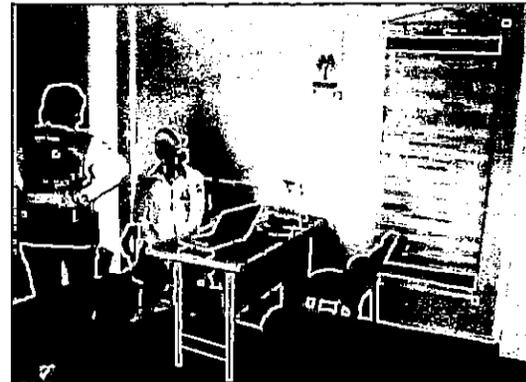
Foto 11. CCO Temporal (Las Flores)

Foto 12. CCO Temporal (Las Flores)

Se evidenció que en el CCO temporal se cuenta con una oficina para la Interventoría. En el CCO definitivo se debe proveer una oficina con área mínima de 50 m² con acceso a información en línea del Concesionario.

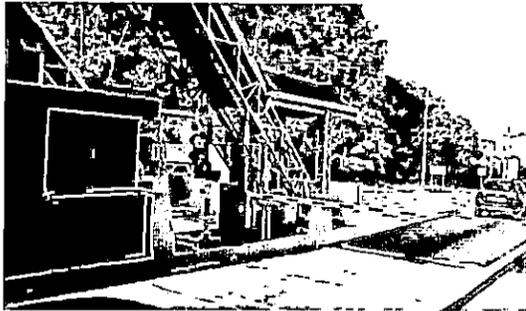
Foto 13. Estación de peaje Puerto Berrio

Foto 14. Carriles de acceso peaje Puerto Berrio

Actualmente el Peaje de Puerto Berrio cuenta con tres carriles, en servicio permanente se tienen dos carriles y el tercero se habilita en caso de eventuales contingencias. La Interventoría reportó dificultades para migrar el sistema existente a lo solicitado por la Resolución 546 del 9 de marzo de 2018, relacionada con recaudo electrónico.

A pesar de que en el informe de peajes de Interventoría correspondiente al periodo del 1 al 31 de agosto de 2018, se reporta que el estado del pavimento es bueno, se considera que se debe solicitar al Concesionario la intervención ante agrietamientos transversales, los cuales pueden generar desnivel entre las losas y erosión del material granular.

- c. Fortalecer el seguimiento al estado del pavimento en los carriles de acceso al peaje Puerto Berrio debido a que se evidenciaron agrietamientos que pueden generar desnivel entre las losas que lo conforman.

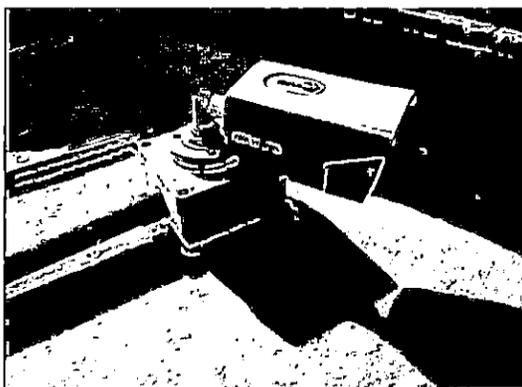
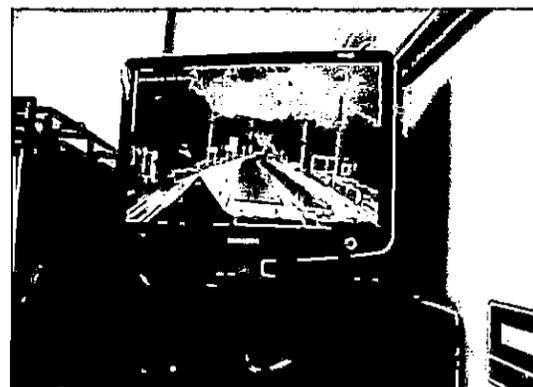
Foto 15. Controles peaje Puerto Berrio

Foto 16. Controles peaje Puerto Berrio

Las cámaras por carril permiten a la Interventoría realizar conteos de vehículos independientes a los del Concesionario en la estación de peaje, estableciendo un parámetro de control al TPD reportado.

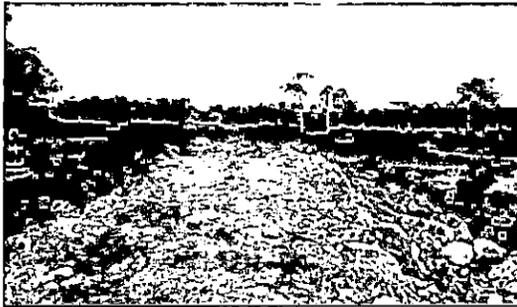
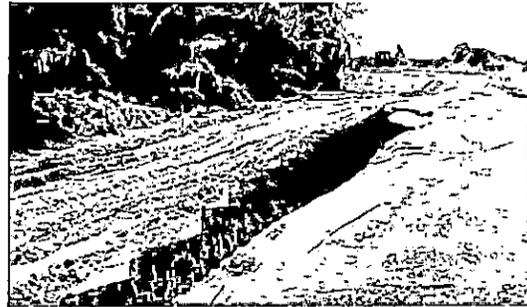
Foto 19. Conformación calzada frente 2

Foto 20. Conformación calzada frente 2

En el frente 2 (PK8+124 – PK14+320) se adelanta conformación de terraplenes en zonas inundables con el uso de mechas drenantes.

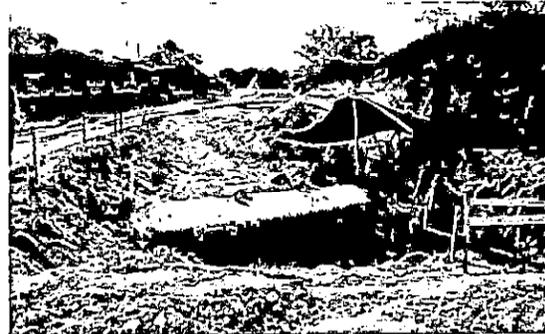
Foto 21. Obras de drenaje transversal frente 2

Foto 22. Obras de drenaje transversal frente 2

En el frente 2 se adelanta la construcción de obras de drenaje transversal. En la fotografía se evidencian actividades relacionadas con los muros de ala.

Se evidencian actividades relacionadas con el acero del cabezal de la alcantarilla. En general el avance de las obras de drenaje y de protección en la UF4 es de 1.37% ejecutado vs. 5.05% programado.

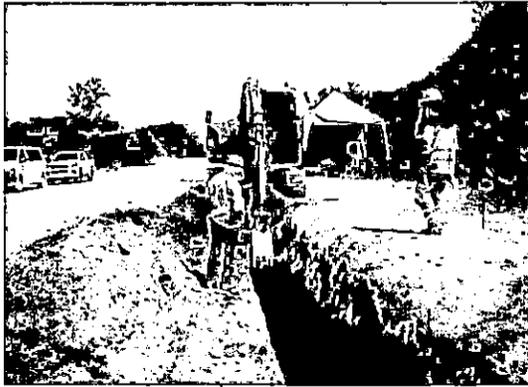
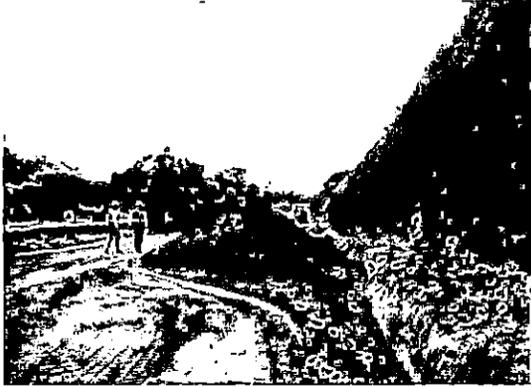
| <p><i>Foto 23. Obras de drenaje longitudinal frente 2</i></p> <p>Fuente: Auditoría OCI 12-09-2018.</p> | <p><i>Foto 24. Obras de drenaje longitudinal frente 2</i></p> <p>Fuente: Auditoría OCI 12-09-2018.</p> |
| <p>En el frente 2 se evidenciaron actividades de excavación para la instalación de drenajes longitudinales.</p> | <p>En el frente 2 se cuenta con sectores con filtros instalados. En la fotografía también se aprecia empedrización adecuada en los taludes de corte.</p> |

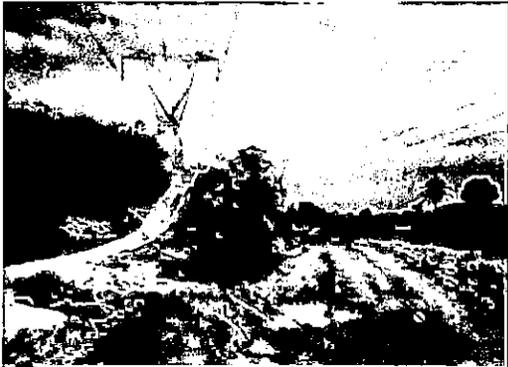
| <p><i>Foto 25. Material filtros frente 2</i></p> <p>Fuente: Auditoría OCI 12-09-2018.</p> | <p><i>Foto 26. Zanjas de coronación frente 2</i></p> <p>Fuente: Auditoría OCI 12-09-2018.</p> |
| <p>Tubo de drenaje y geotextil que separa el material del filtro longitudinal con el terreno natural.</p> | <p>Se evidencia la disponibilidad de zanjas de coronación en los taludes de corte.</p> |

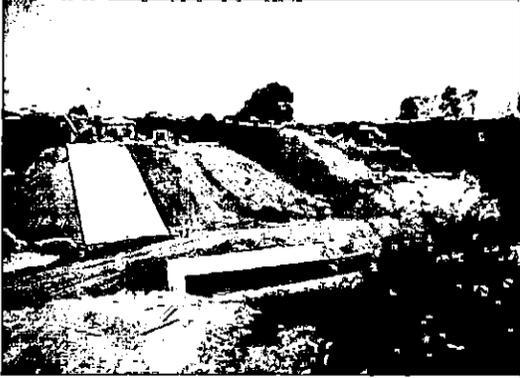
| Foto 27. Protección de redes frente 2 | Foto 28. Protección de redes frente 2 |
| <p data-bbox="256 814 797 898">En la fotografía se presenta una interferencia con el gasoducto Galan-Salgar y con tubería operada por Mansarovar Energy Colombia.</p> | <p data-bbox="820 814 1383 898">La protección de las redes incluyó la construcción de una obra de protección en concreto rellena de sacos suelo cemento.</p> |

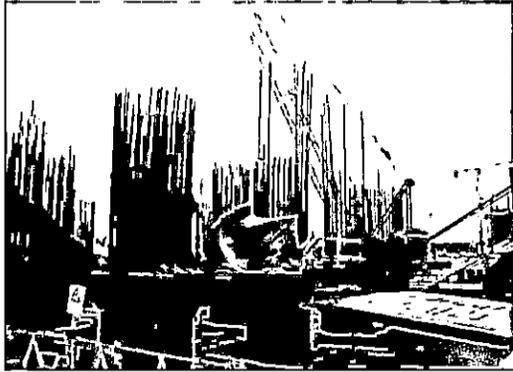
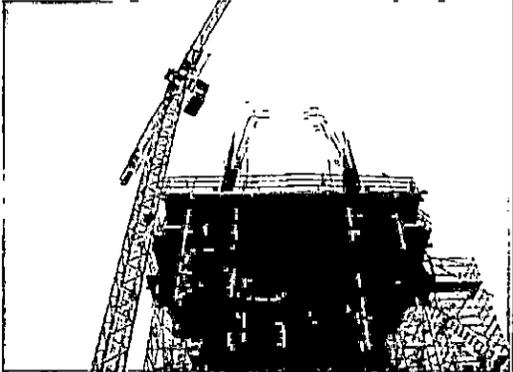
| <p><i>Foto 29. Puente Río Magdalena</i></p> <p>Fuente: Auditoría OCI 12-09-2018.</p> | <p><i>Foto 30. Puente Río Magdalena</i></p> <p>Fuente: Auditoría OCI 12-09-2018.</p> |
| <p>La Interventoría reporta la construcción de 170 pilotes. El diseño y método constructivo del puente ha tenido modificaciones fundamentados en la dinámica fluvial del río Magdalena.</p> | <p>Se presentan actividades sobre la pila No. 17. El cambio de diseño ha generado la pérdida de estructura construida para el puente, como sucedió con la pila No. 18.</p> |

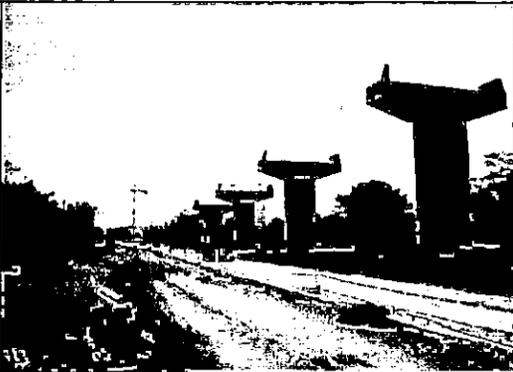
| <p><i>Foto 31. Puente Río Magdalena</i></p> <p>Fuente: Auditoría OCI 12-09-2018.</p> | <p><i>Foto 32. Puente Río Magdalena</i></p> <p>Fuente: Auditoría OCI 12-09-2018.</p> |
| <p>La metodología constructiva es de voladizos sucesivos, que consiste en construir la superestructura a partir de pilas, agregando los elementos prefabricados en el patio de vigas.</p> | <p>Interferencia del puente con la quebrada Amalana. El tratamiento en este punto implicó un cambio menor en la licencia ambiental otorgada por la ANLA para la UF4. En la foto se muestra la pila No. 2.</p> |

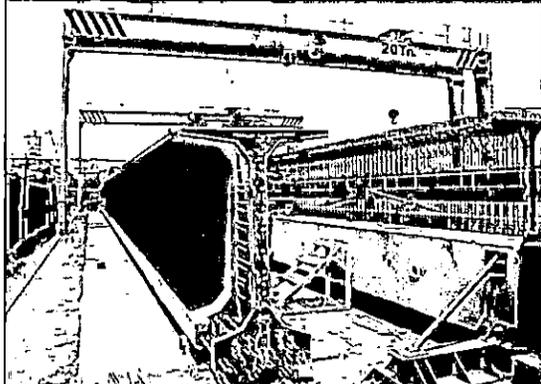
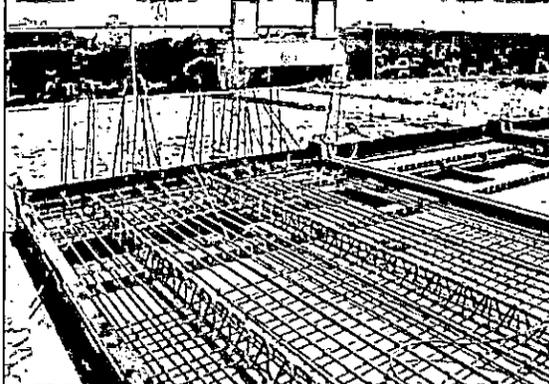
| <i>Foto 33. Puente Río Magdalena</i> | <i>Foto 34. Puente Río Magdalena</i> |
| <p>La Interventoría reporta la construcción de 26 de 68 vigas prefabricadas. Estos elementos son ejecutados a través del subcontratista Preansa. Se cuenta con 6 tipos de vigas (IA, IB, II, III, IV, V).</p> | <p>El patio de prefabricados se encuentra aldeaño al sector Portón de la Vega. En la fotografía se muestra actividades asociadas a una prelosa.</p> |

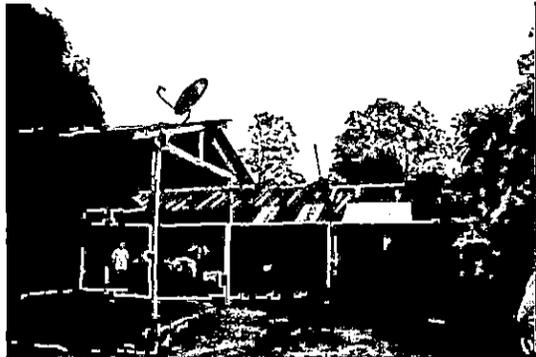
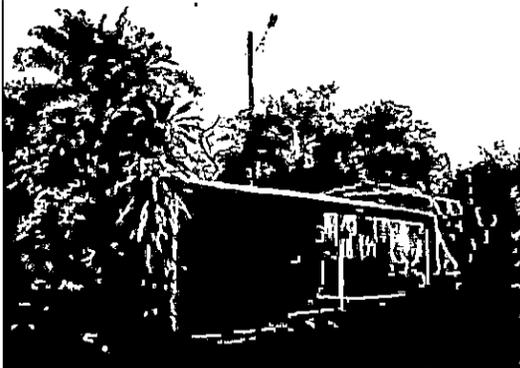
| <i>Foto 37. Ocupaciones irregulares INVIAS</i> | <i>Foto 38. Ocupaciones irregulares INVIAS</i> |
| <p data-bbox="251 1071 787 1165">El 26 de junio de suscribió el acta de entrega de 9 predios. La ocupación irregular de la fotografía hace parte del predio CM2-UF4-INVIAS-002.</p> | <p data-bbox="820 1071 1372 1165">Adicional a vivienda, se cuenta con construcciones que prestan servicios comunitarios. Incluso se tiene una unidad productiva para piscicultura.</p> |

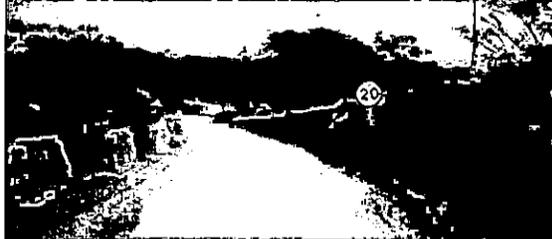
| Foto 39. Incumplimiento LA UF4 | Foto 40. Incumplimiento LA UF4 |
| <p data-bbox="251 678 792 772">Vía industrial en el sector denominado Portón de la Vega 2. Sirve de acceso al puente sobre el río Magdalena.</p> | <p data-bbox="815 678 1372 772">Vía industrial en el sector denominado Los Indios. Se han presentado bloqueos en el acceso por parte de trabajadores de subcontratistas del Concesionario.</p> |

Se considera que a pesar de que la Interventoría genere alertas respecto de incumplimientos de carácter ambiental, estas acciones no han sido lo suficientemente efectivas en el desarrollo del proyecto en vista de que 1) continúan presuntos incumplimientos por parte del Concesionario, 2) la ANLA se ha visto en la necesidad de iniciar sanciones al respecto y 3) el Grupo Interno de Trabajo Ambiental de la Vicepresidencia de Planeación Riesgos y Entorno de la ANI ha generado alertas respecto del seguimiento ambiental de la Interventoría, lo que se evidencia mediante comunicación con radicado ANI No. 20186050256271 del 9 de agosto de 2018, que concluye:
