ASUNTO: Informe de seguimiento a las funciones públicas de Supervisión y de Interventoría asociadas al proyecto de APP de iniciativa pública del programa 4G, Honda – Puerto Salgar – Girardot (PEI 150)

INFORME DE AUDITORÍA

**Informe de seguimiento a las funciones públicas de
supervisión y de interventoría asociadas al proyecto de
APP de iniciativa pública del programa 4G, Honda –
Puerto Salgar – Girardot (PEI 150)**

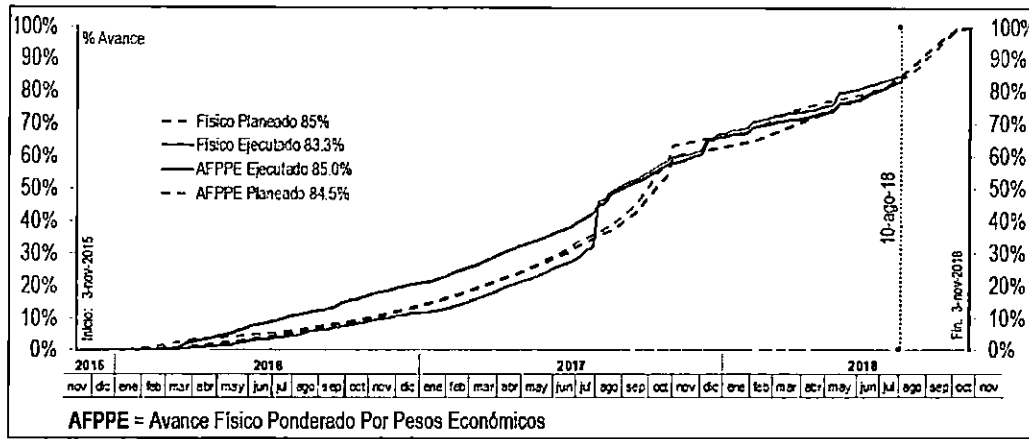
Ilustración 2. Ejecución plan de obras. Fuente: Informe Semanal del 05 de agosto al 11 de agosto de 2018 presentado por la Interventoría.

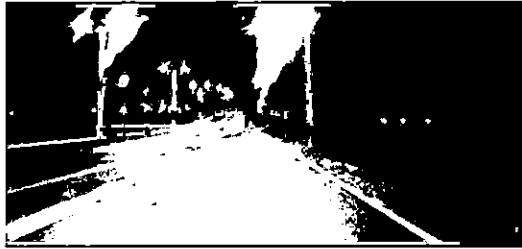
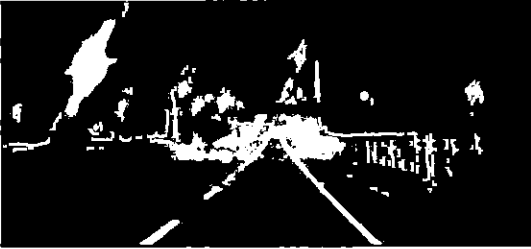
<p><i>Foto 3. Interconexión a desnivel Flandes</i></p>

<p>Fuente: Fuente: Auditoría OCI 16-08-2018.</p>
<p>A pesar de prestar un servicio cómodo y seguro se tienen pendientes con relación a un carril de desaceleración y a la implementación de iluminación definitiva. El Concesionario ha solicitado a la ANI que se le reconozca la retribución del rubro destinado a consumo de energía.</p>	<p>La entrega del puente se dio el 15 de junio de 2018, fuera del plazo previsto para la construcción de la UF1 debido a la ocurrencia de un EER. Esta situación es la que principalmente dio lugar a la suscripción del Acta de Terminación Parcial.</p>

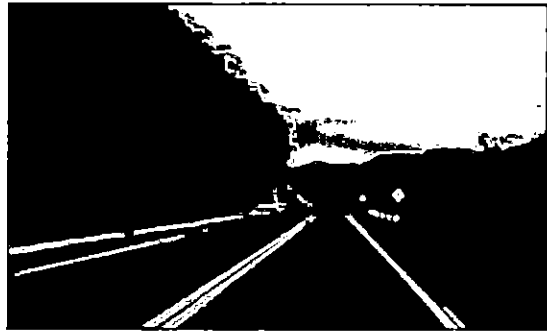
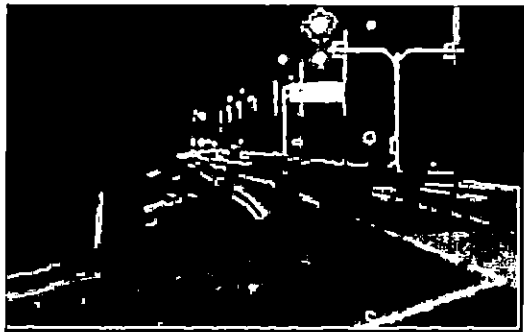
<p><i>Foto 5. Mejoramiento de vía K0 – K38</i></p>

<p>Fuente: Fuente: Auditoría OCI 16-08-2018.</p>
<p>Se evidenció la disponibilidad de una calzada bidireccional con velocidad de diseño de 80km/h que cumple con las dimensiones definidas en la Ley 105 de 1993.</p>	<p>Se evidenció la disponibilidad de ciclorruta de aproximadamente 20 km de ciclorruta entre Nariño y Girardot. La Interventoría reporta pendiente la construcción de 2.0 km.</p>

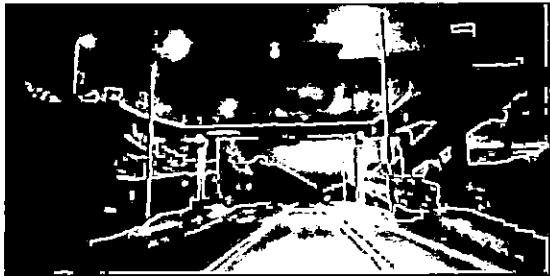
<p><i>Foto 7. Paso por centro poblado Porvenir</i></p>

<p>Fuente: Fuente: Auditoría OCI 16-08-2018.</p>
<p>El 3 de agosto de 2018 mediante comunicación con radicado ANI No. 20184090788692 la Interventoría entregó a la ANI el informe de verificación de terminación de etapa preoperativa del paso por los centros poblados, identificando pendientes que el Concesionario debe subsanar.</p>	<p>La sección 3.5 del Apéndice Técnico 1 del contrato de concesión establece que en el proyecto se deben construir como mínimo cinco puentes peatonales, dentro de los que se considera el puente peatonal Nariño. Esta infraestructura debe contar con soluciones que permitan el acceso a discapacitados.</p>

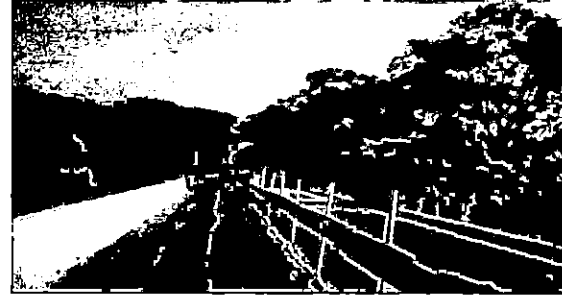
<i>Foto 13. Puente No. 6</i>	<i>Foto 14. Puente No. 14</i>

Fuente: Fuente: Auditoría OCI 16-08-2018.	Fuente: Fuente: Auditoría OCI 16-08-2018.
<p>Se adelantan actividades previas al lanzamiento de las vigas metálicas. La construcción de puentes nuevos en las vías cuyo alcance es de mejoramiento implica el desuso de infraestructura vial existente.</p>	<p>En la rehabilitación o ampliación de los puentes existentes se trabaja a media calzada con el objetivo de asegurar la movilidad en el corredor vial, lo que se asegura con la implementación de PMTs.</p>

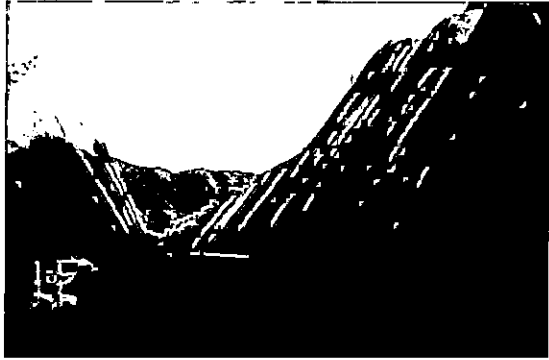
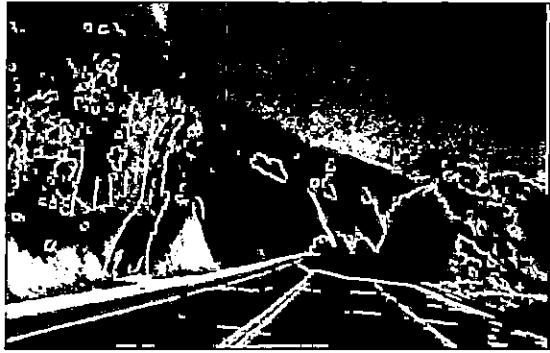
<p><i>Foto 15. Tratamiento taludes</i></p>

<p>Fuente: Fuente: Auditoría OCI 16-08-2018.</p>
<p>Se evidenció el adecuado perfilado de sector de taludes de corte cerca a la estación del peaje Guataquí. Pendiente la instalación de material protector contra erosión.</p>	<p>Se evidencian taludes de corte protegidos con geosintéticos así como zanja de coronación también protegida con material que previene la erosión.</p>

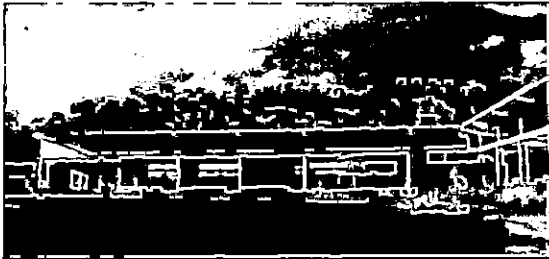
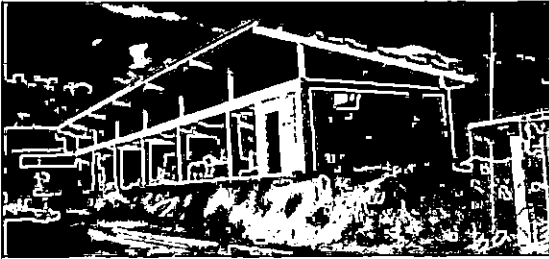
<p><i>Foto 17. Área de servicio UF3</i></p>

<p>Fuente: Fuente: Auditoría OCI 16-08-2018.</p>
<p>El Apéndice Técnico 1 del contrato de concesión prevé la construcción de dos áreas de servicio, a las que debe poder acceder cualquier vehículo que circule en la vía.</p>	<p>Cada área de servicio debe proveer un área de estacionamiento, zonas de alimentación, batería de sanitarios, teléfonos públicos, oficina de administración y enfermería, entre otros.</p>

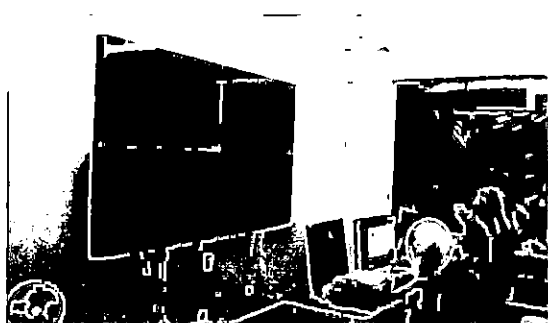
<p><i>Foto 19. Infraestructura fisica CCO</i></p>

<p>Fuente: Auditoría OCI 16-08-2018.</p>
<p>El avance físico de la construcción del CCO, que incluye vías de acceso, edificación y equipos, reportado por la Interventoría es de 94.65% vs. 74.65% programado. La edificación como total registra un avance del 98%.</p>	<p>En la auditoría se evidenció pruebas que el Concesionario actualmente ejecuta al funcionamiento del CCO.</p>

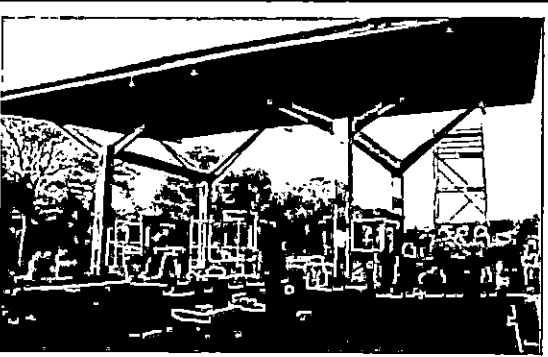
<p><i>Foto 21. Estación de peaje Guataqui</i></p>

Por último, se validó el reporte de avance de la construcción del peaje Guataquí, evidenciando que las edificaciones tienen un avance superior al 90%, como se reportó por parte de la Interventoría; no obstante, a la fecha no se han instalado equipos en la estación. El registro fotográfico asociado se muestra enseguida:

<p>La estación De peaje Guataquí se proyectó en el K46+270 de la vía Cambao – Girardot. El sentido de cobro será bidireccional.</p>	<p>Las actividades asociadas a la estación de peaje iniciaron en marzo de 2018 y se prevé que finalicen en octubre del presente año.</p>
---	--

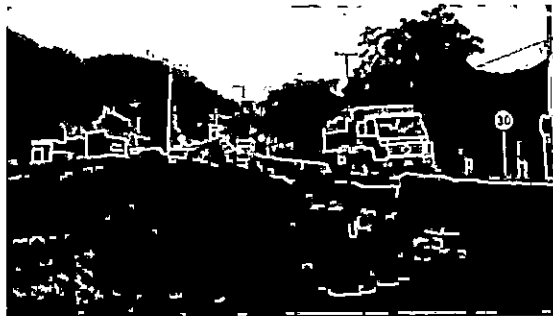
<p><i>Foto 23. EER redes PR38-PR39 Guataquí.</i></p>

La segunda solicitud se radicó en la Entidad el 3 de agosto de 2018,¹⁵ mediante la cual el Concesionario indicó que, debido al traslado definitivo de redes de energía, acueducto y alcantarillado que se encuentran en la zona, las cuales interfieren con la vía proyectada conforme el diseño no objetado entre el PR 38 y el PR 39 en el paso urbano Guataquí, se debe ampliar el plazo de ejecución previsto para esas actividades. En la visita de auditoría al proyecto se evidenció el estado actual del tramo en cuestión, presentado enseguida:

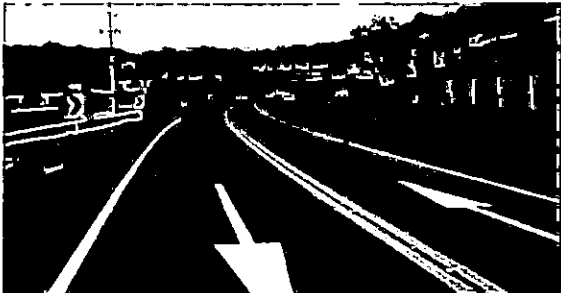
Foto 25. Variante Cambao	Foto 26. Mejoramiento 42 km

<p data-bbox="899 806 1299 836">Fuente: Fuente: Auditoría OCI 16-08-2018.</p>
<p data-bbox="246 871 799 965">Vía nueva de 1.1 km en calzada sencilla que cumple con las dimensiones definidas en la Ley 105 de 1993. Se evidenció la disponibilidad y operación.</p>	<p data-bbox="821 871 1377 1000">La cantidad ejecutada presentada en el plan de obras es de 41.7 km de mejoramiento vial. Con corte al 10 de agosto de 2018, se tiene pendiente la colocación de mezcla asfáltica en, aproximadamente, 300 m.</p>

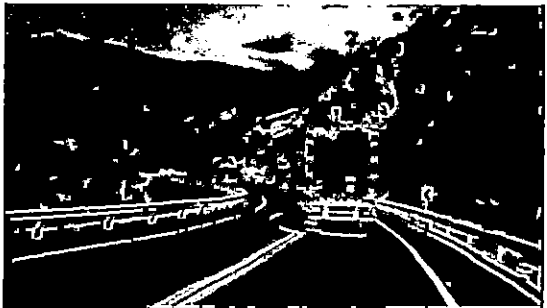
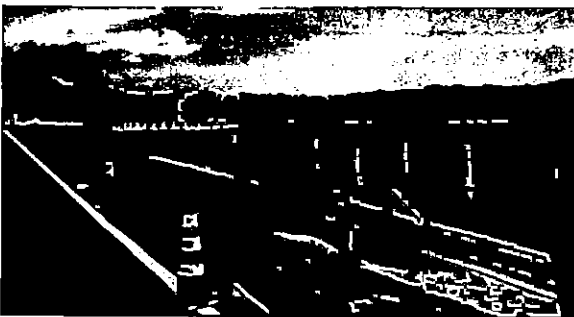
Foto 27. Elementos de seguridad vial	Foto 28. Instalación defensas metálicas

<p data-bbox="889 1522 1289 1552">Fuente: Fuente: Auditoría OCI 16-08-2018.</p>
<p data-bbox="243 1588 786 1709">Disponibilidad de defensas metálicas en la pata de taludes de relleno, así como demarcación horizontal y delineadores de corona (señalización vertical).</p>	<p data-bbox="805 1588 1367 1683">Se evidenció la instalación de defensas metálicas, lo cual es uno de los pendientes que actualmente se señalan por parte de la Interventoría.</p>

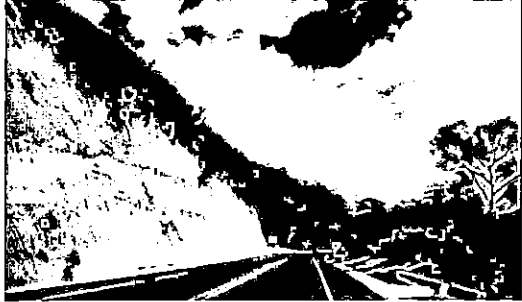
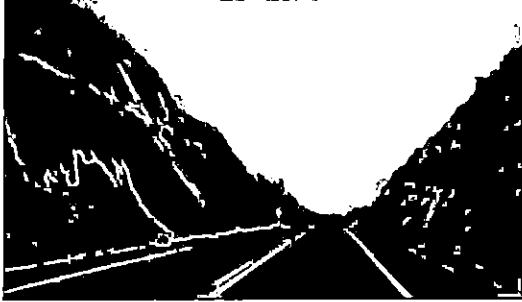
<i>Foto 29. Protección de taludes</i>	<i>Foto 30. Protección de taludes</i>

<p>Fuente: Fuente: Auditoría OCI 16-08-2018.</p>
<p>Se cuenta con taludes de corte con altura superior a 10 m sin materiales de protección contra erosión.</p>	<p>Se han instalado materiales de protección contra erosión; sin embargo, la estabilización y protección de taludes del corredor sigue siendo un pendiente.</p>

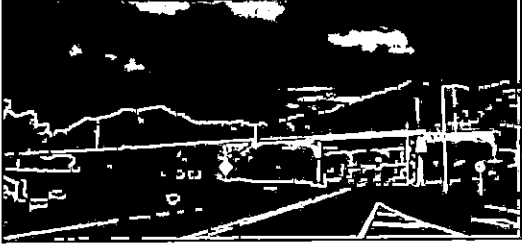
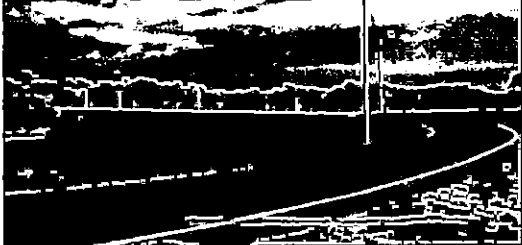
<i>Foto 31. Intersección Guaduas</i>	<i>Foto 32. Intersección Guaduas</i>

<p>Fuente: Fuente: Auditoría OCI 16-08-2018.</p>
<p>La construcción de la intersección finalizó en octubre de 2017. Conecta la vía Villeta – Honda – Manizales con la vía Cambao – Puerto Bogotá.</p>	<p>Como se ha mencionado el Concesionario ha solicitado a la ANI que se le reconozca la retribución del rubro destinado a consumo de energía en intersecciones.</p>

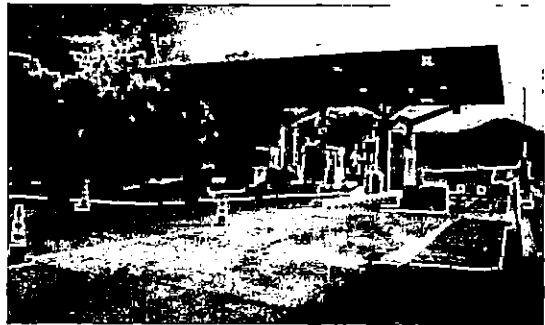
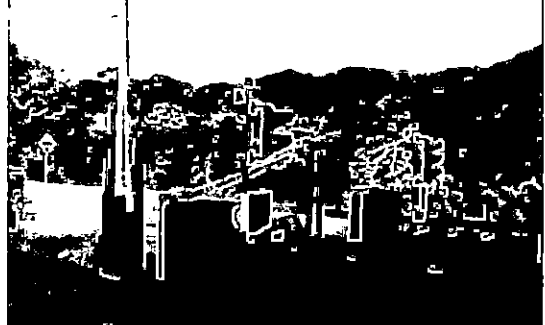
Foto 33. Estación de peaje Cambao	Foto 34. Equipos peaje Cambao

<p data-bbox="901 1175 1299 1207">Fuente: Fuente: Auditoría OCI 16-08-2018.</p>
<p data-bbox="243 1239 800 1300">Localizado en el PR 92+800 de la Ruta 4508. Cuenta con 4 carriles de recaudo bidireccionales.</p>	<p data-bbox="821 1239 1377 1300">Se cuenta con infraestructura física y equipos de control de tráfico en correcto estado.</p>

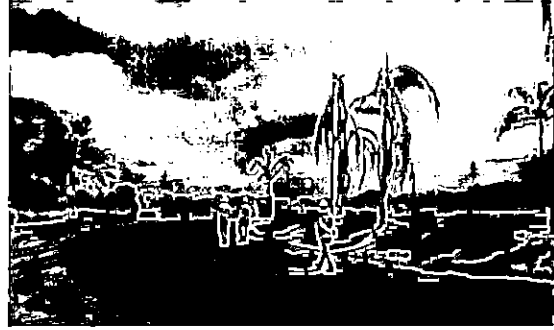
<p><i>Foto 39. Glorieta Purnio</i></p>

<p>Fuente: Fuente: Auditoría OCI 16-08-2018.</p>
<p>Se prevé la construcción de una glorieta en el costado occidental del nuevo puente Puerto Salgar. Se evidenció tratamiento adecuado a los taludes de corte. Avance del 20%.</p>	<p>Con corte al 10 de agosto de 2018 registra un avance del 29%. La construcción de la glorieta implica el tratamiento a redes de hidrocarburos, lo cual ha impactado en los sobrecostos para esa gestión.</p>

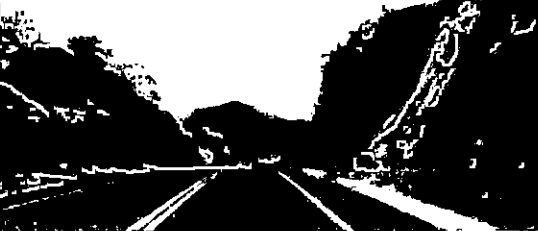
Foto 41. Mejoramiento K130 – K133	Foto 42. Mejoramiento K130 – K133

Fuente: Fuente: Auditoría OCI 16-08-2018.	Fuente: Fuente: Auditoría OCI 16-08-2018.
<p>La intervención se adelanta entre el sector de la glorieta de Puerto Bogotá y la intersección oriental de acceso a un puente en construcción por parte del INVIAS.</p>	<p>En este sector se tiene pendiente el traslado de familias ubicadas al frente de un corte de talud inestabilidad geotécnica (K130), lo que depende de la adquisición de un predio a nombre del Municipio.</p>

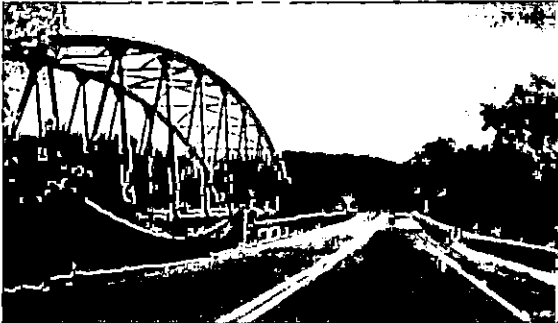
<p align="center"><i>Foto 53. Puente Guarinó</i></p>

<p align="center">Fuente: Fuente: Auditoría OCI 16-08-2018.</p>
<p>Con corte al 10 de agosto de 2018 el avance general es del 87.5%, lo cual se encuentra por encima de lo programado.</p>	<p>Una vez el puente metálico en construcción entre en operación se prevé la demolición del puente existente en el sector.</p>

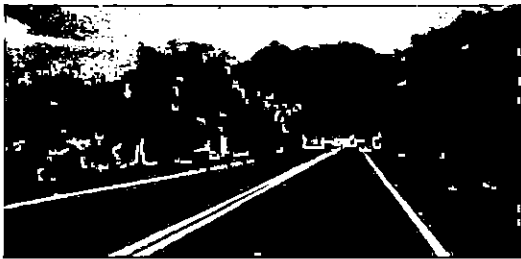
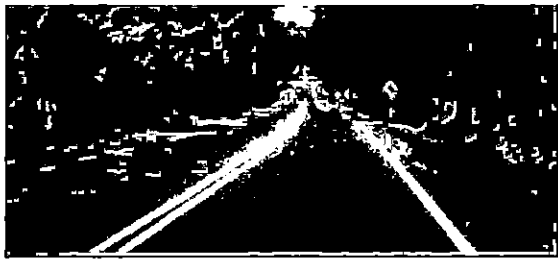
<p align="center"><i>Foto 55. Rehabilitación Honda – La Dorada</i></p>

<p align="center">Fuente: Fuente: Auditoría OCI 16-08-2018.</p>
<p>La rehabilitación contempla la intervención a 32.5 km de infraestructura vial. En el recorrido se evidenció que se han rehabilitado una longitud total inferior a 1.0 km de vía.</p>	<p>En general, el estado del pavimento existente de la UF5 se encuentra envejecido, lo que se considera debería ser tratado para evitar agrietamientos generados por aumento en la rigidez del pavimento.</p>

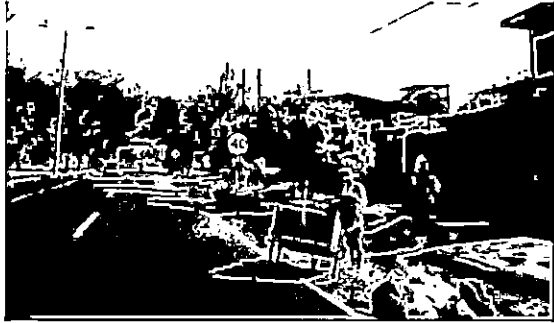
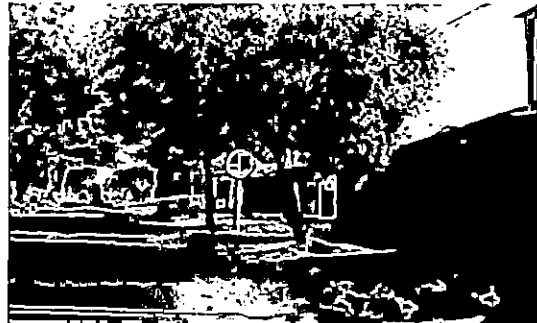
<p><i>Foto 57. Construcción de 3 km de andén</i></p>

<p>Fuente: Fuente: Auditoría OCI 16-08-2018.</p>
<p>La construcción se prevé en el costado oriental de la vía que comunica Honda con La Dorada en el sector aledaño a la intersección La Melisa.</p>	<p>Con base en la versión vigente del plan de obras, la construcción del andén debió iniciar el 9 de julio de 2018.</p>
