**ASUNTO:** Informe de Seguimiento a las funciones públicas de supervisión y de interventoría asociadas al proyecto Briceño – Tunja - Sogamoso (PEI 47)

Informe de Seguimiento a las funciones públicas de supervisión y de Interventoría asociadas al proyecto carretero Briceño – Tunja – Sogamoso (PEI 47)

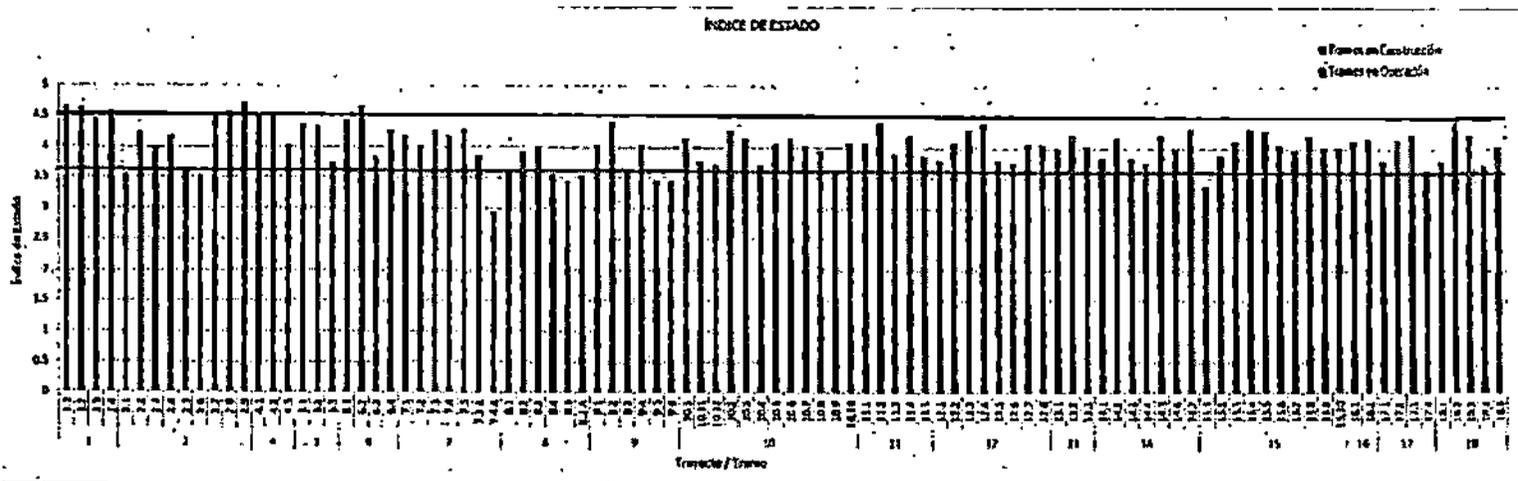
*Ilustración 2. Resultados índice de estado por trayecto*

Una vez realizado el recorrido por todo el corredor vial se denota un buen estado en general del corredor; sin embargo, ya se percibe el desgaste en sitios puntuales lo cual ha evidenciado que el concesionario tenga que hacer mantenimientos correctivos en sitios donde el pavimento aparece con diferentes tipos de fatigas y fallas.

A continuación se presentan los resultados extractados del informe de índice de estado presentado en diciembre de 2014, en el cual se precisan los análisis anteriormente plasmados.

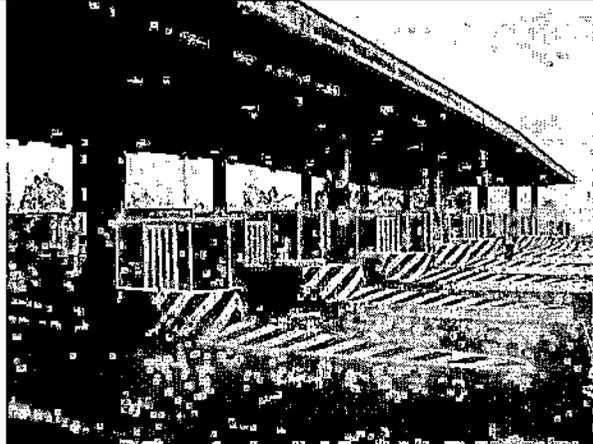
<p>Foto 17. Peajes</p>

<p>Estado general adecuado, algunas fisuras en pavimento rígido en aproximación a casetas.</p>	<p>Estación pesaje en buen estado, algunas fracturas de pavimento en policía acostado y bordes.</p>
<p>Foto 18. Monitoreo en Peaje</p>
