ASUNTO: Informe de Seguimiento a las funciones públicas de supervisión y de interventoría asociadas al proyecto carretero, Neiva-Espinal-Girardot (PEI 50).

INFORME DE AUDITORÍA

Informe de Seguimiento a las funciones públicas de
supervisión y de Interventoría asociadas al proyecto de
concesión Neiva – Espinal - Girardot
(PEI 50)

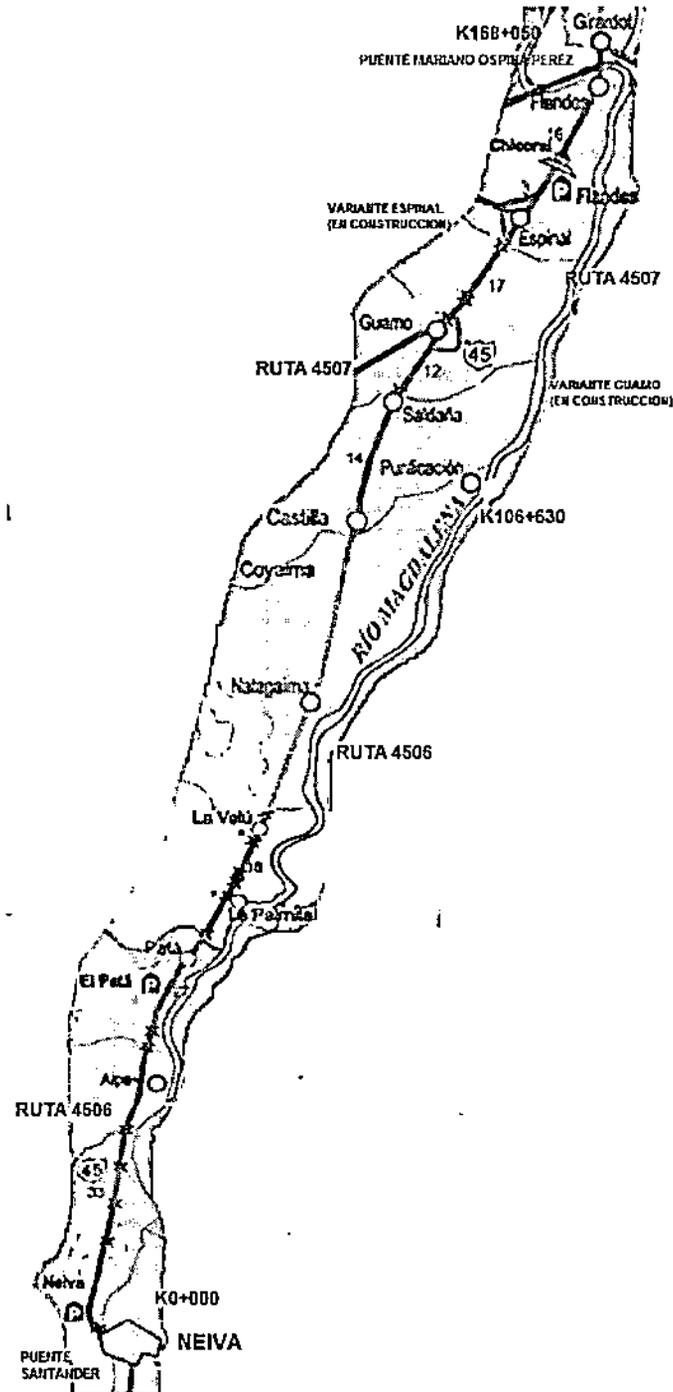
Ilustración 1. Vista General del proyecto

A continuación se muestra una vista general del proyecto concesionado, en virtud de la localización y los municipios por los que tiene injerencia.

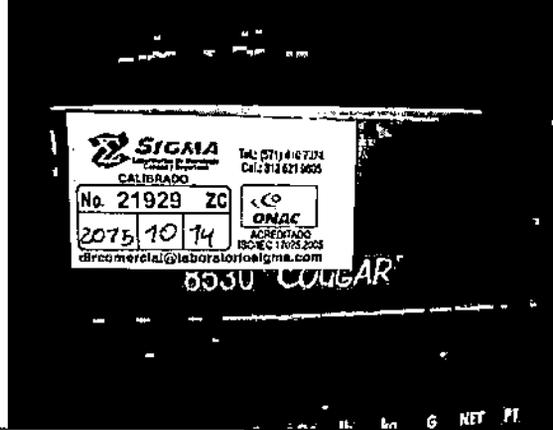
<p>Certificado de calibración vencido.</p>	<p>Desgastes y fisuras en la placa.</p>
<p>Foto 3. Constancia de certificación en Báscula de Neiva</p>

El incumplimiento mencionado fue ocasionado porque las reparaciones en la báscula sur del peaje de Flandes se realizaron posteriormente al vencimiento de las calibraciones, a pesar de que la interventoría mediante oficio CIV BIL-1752-2464 del 9 de septiembre de 2015 solicitó al concesionario la calibración de las básculas del proyecto.

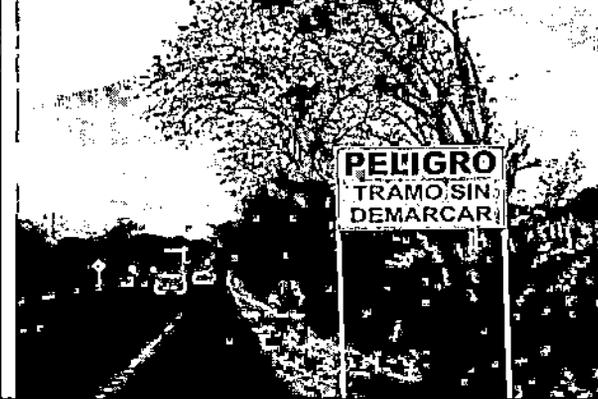
Sello de fisuras Tramo Aipe - Natagaima	Punteo para la posterior demarcación debido a que el parcheo fue reciente.
Foto 9. Variante Natagaima	Foto 10. Rehabilitación del pavimento en Variante de Natagaima

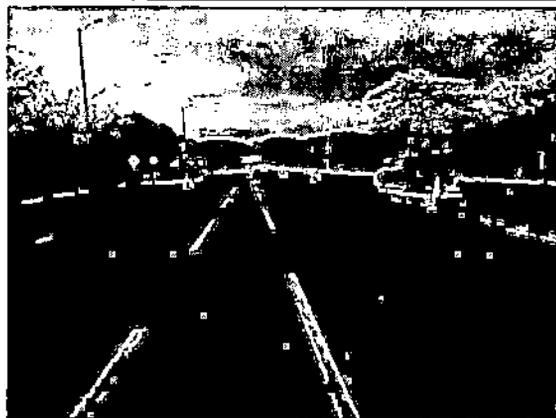
Foto 11. Estado de demarcación

Señalización horizontal Neiva - Aipe

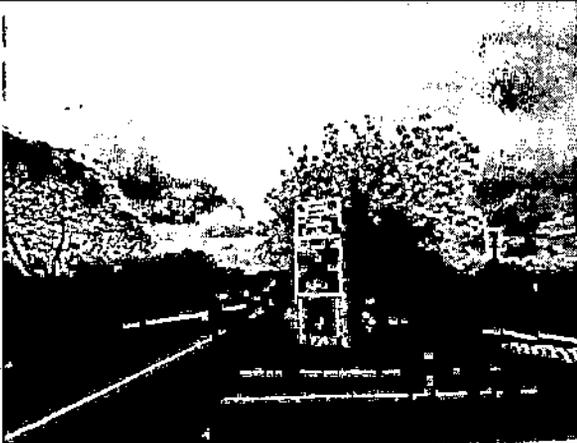
Foto 13. Centro de control Operacional

El Centro de Control Operacional C.C.O. localizado en jurisdicción del municipio de Aipe, dispone de equipos de comunicación consistentes en teléfonos fijos y celulares; cuenta con el apoyo de una grúa, una ambulancia para Traslado Asistencial Básico (TAB) y un carro taller para atender los eventos que se presenten.

Señalización del C.C.O. en Aipe

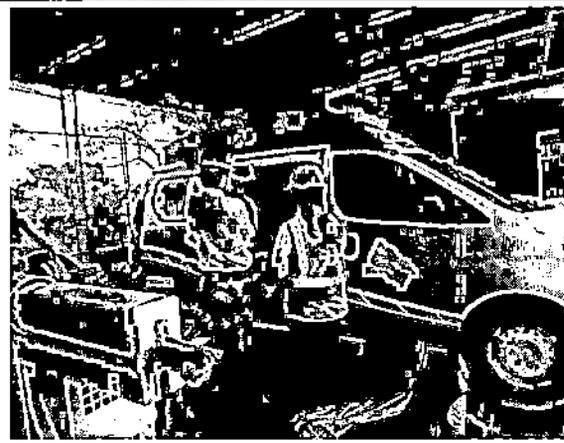
Foto 14. Centro de control operacional

Ambulancia TAB

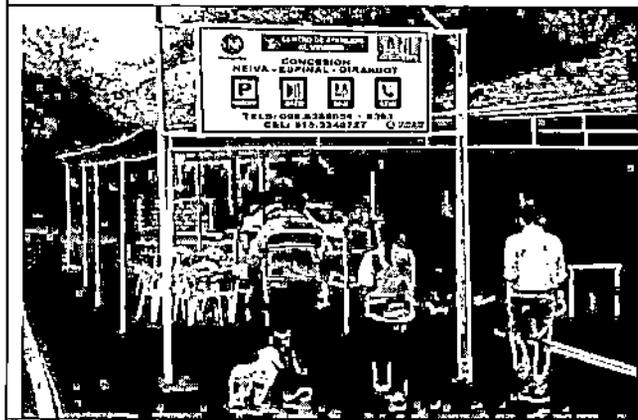
Se revisó el Centro de Servicios de Atención al Usuario (C.A.U.) ubicado en la jurisdicción del municipio de Aipe y el Centro de Servicios de Atención al Usuario (C.A.U.) ubicado en la jurisdicción del municipio de Saldaña, los cuales cuentan con los servicios de baño, teléfono y cafetería. Se pudo constatar la adecuada prestación del servicio y el buen estado en que se encuentran las instalaciones.

Foto 17. Centro de Servicios de Atención al Usuario	Foto 18. Centro de Servicios de Atención al Usuario

C.A.U. localizado en Aipe	C.A.U. localizado en Saldaña

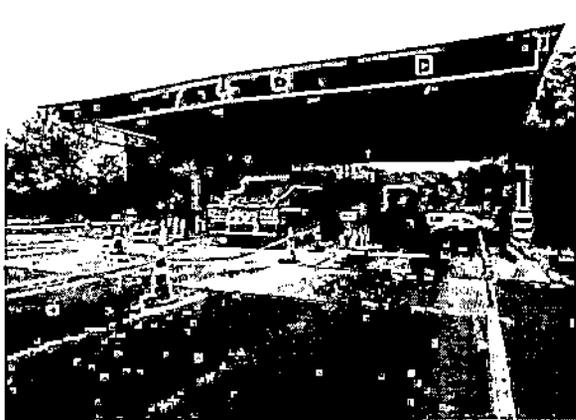
Foto 19. Estación de Peaje El Patá	Foto 20. Estación de Peaje El Patá

Se sugiere revisar las condiciones de limpieza y señalización en la estación de Peaje El Patá, teniendo en cuenta que se evidenció desgaste en la pintura reflectiva de la señalización horizontal.

Mantenimiento rutinario (Pintura en la señalización vertical)	Deficiente señalización vertical, desgaste en la pintura reflectiva

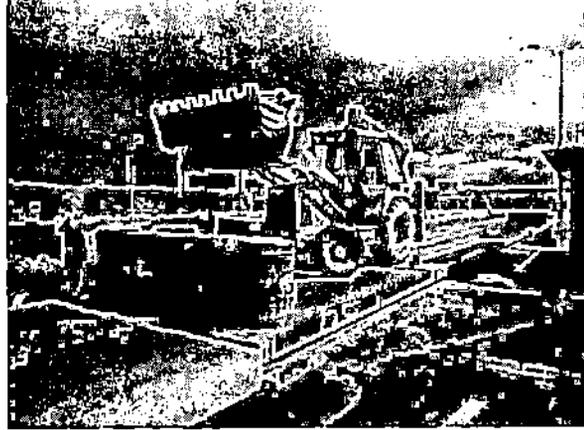
Foto 21. Báscula de pesaje Flandes	Foto 22. Señalización de la Variante Espinal

Procedimiento para calibración.	Variante Espinal

Para la básculas de pesaje se encontró una no conformidad teniendo en cuenta que la calibración de las mismas debía estar vigente desde el 20 de septiembre de 2015 y el concesionario no fundió la placa de la estación de pesaje sur en el peaje de Flandes antes del vencimiento del certificado, lo cual postergó el procedimiento para el mes de octubre de 2015. Sin embargo, se pudo constatar que la interventoría había realizado el requerimiento de la calibración oportunamente.
