PARA: DR. LOUIS FRANCOIS KLEYN LOPEZ
Presidente**DR. CARLOS ALBERTO GARCÍA MONTES**
Vicepresidente Ejecutivo**DE: GLORIA MARGOTH CABRERA RUBIO**
Jefe Oficina de Control Interno**ASUNTO:** Informe de seguimiento a las funciones públicas de supervisión y de interventoría asociadas al proyecto de concesión Ruta del Sol – sector 1 (PEI 54)

Informe de seguimiento a las funciones públicas de supervisión y de interventoría asociadas al proyecto de concesión Ruta del Sol (sector 1) (PEI 54)

2018

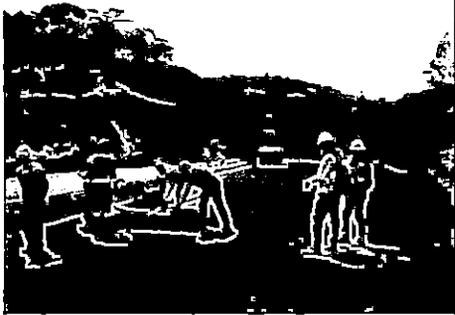
<i>Foto 1. Obras de contención, excavaciones frente 1</i>	<i>Foto 2. Terraplenes, pavimentos frente 1</i>

<p>Fuente: Auditoría OCI 15-11-2018.</p>	<p>Fuente: Auditoría OCI 15-11-2018.</p>
<p>Se tiene pendiente un corte tipo cajón a lo largo de aproximadamente 300 m cuya altura máxima supera 20 m. El avance reportado para las excavaciones en este frente es del 33% vs 100% programado. Respecto de obras de contención, se evidenció, entre otras, instalación de concreto lanzado en taludes de corte</p>	<p>En el frente 1 se reporta un avance en terraplenes del 33% y de pavimentos asfálticos del 1.0%. Los terraplenes de los frentes 2 y 3 también tienen atrasos significativos, superiores al 20%. Respecto de pavimentos asfálticos, en estos dos últimos frentes se tiene programado iniciar actividades en enero y junio de 2019, respectivamente.</p>

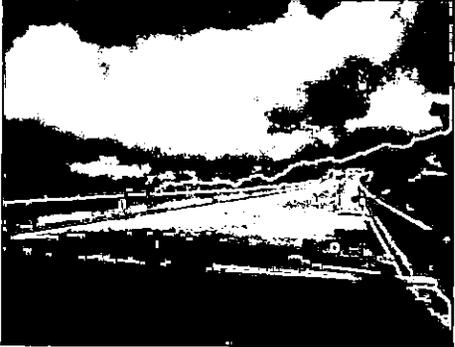
<i>Foto 3. Puente El Chocho (frente 2)</i>	<i>Foto 4. Puente El Chocho (frente 2)</i>

Puente de siete luces variables. Se tienen pendientes asociados a andenes y barreras de protección, juntas de expansión e instalación, soldadura y pintura de baranda metálica.

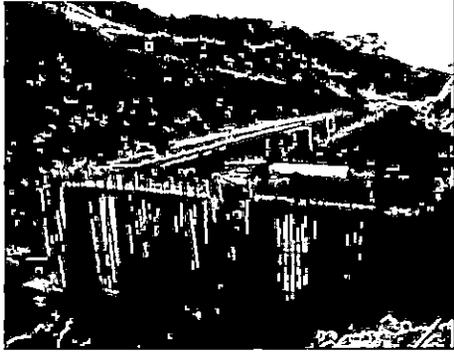
<i>Foto 7. Peaje San Miguel</i>	<i>Foto 8. Puente peaje</i>

<p data-bbox="932 750 1256 778">Fuente: Auditoría OCI 15-11-2018.</p>
<p data-bbox="263 808 799 894">Se evidencia disponibilidad de plataforma con material asfáltico para la instalación del peaje. La ladera ha requerido de obras de estabilización.</p>	<p data-bbox="824 808 1360 894">Se adelanta la construcción de un puente con subestructura de concreto reforzado con una longitud de 40 m y ancho de 54.70 m.</p>

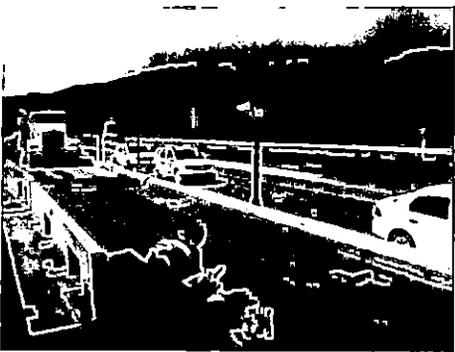
<i>Foto 9. Estación de pesaje Variante Guaduas</i>	<i>Foto 10. Estación de pesaje Variante Guaduas</i>

Actualmente la estación de pesaje se encuentra fuera de servicio debido a las correcciones que adelanta el Concesionario tras la verificación por parte de la SIC.

- 14. Se recomienda mantener un seguimiento y monitoreo exhaustivo a la corrección de las deficiencias presentes en las estaciones de pesaje El Korán y Variante Guaduas ya que actualmente estas se encuentran fuera de servicio. La estación El Korán debido a labores de mantenimiento y la estación de la variante Guaduas debido al sellamiento por parte de la Superintendencia de Industria y Comercio el pasado 12 de noviembre de 2018. Adicionalmente, en el recorrido de auditoría se evidenció que el certificado de calibración de esta última venció el 14 de noviembre de 2018. A pesar de que la Interventoría haya alertado al Concesionario al respecto, la situación descrita implica que actualmente no exista control de carga y no se cumplan las obligaciones definidas en la sección 4.4.7 de la parte B del Apéndice Técnico del contrato de concesión.

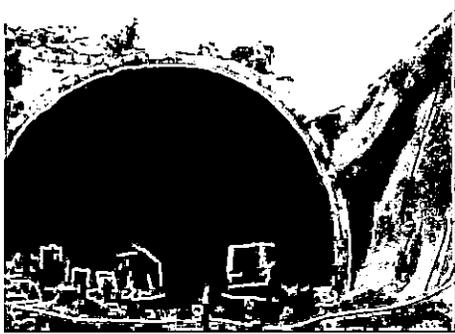
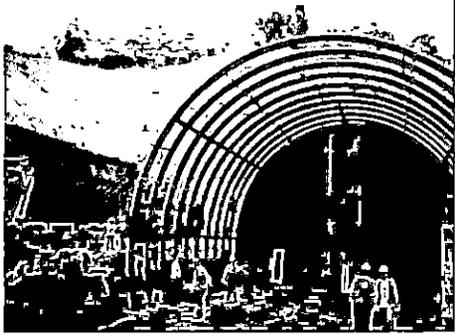
<p>Foto 11. Portal entrada túnel No. 8 (Calzada izquierda)</p>	<p>Foto 12. Portal entrada túnel No. 8 (Calzada derecha)</p>

<p>Fuente: Auditoría OCI 15-11-2018.</p> <p>Túnel falso revestido con concreto en el portal de entrada izquierdo del túnel No. 8. La inestabilidad del portal llevó a la Interventoría a recomendar el cese de actividades en enero de 2018. Avance de excavación: 14.30m.</p>	<p>Fuente: Auditoría OCI 15-11-2018.</p> <p>Continúa la instalación de arcos metálicos para la construcción del túnel falso en el portal de entrada derecho del túnel No. 8. Avance de excavación: 26.30m. Actualmente la excavación únicamente se ejecuta por el portal de salida.</p>

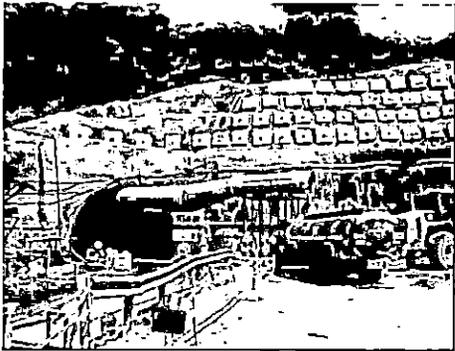
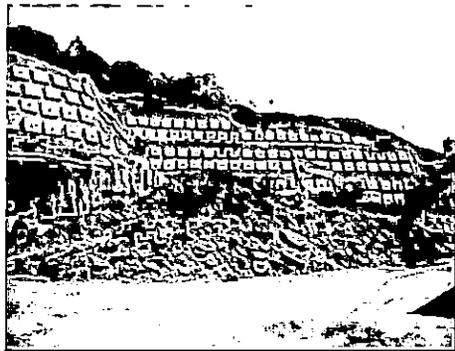
<i>Foto 13. Portal salida túnel No. 8 (calzada derecha)</i>	<i>Foto 14. Portal salida túnel No. 8</i>

<p data-bbox="941 830 1260 858">Fuente: Auditoría OCI 15-11-2018.</p>
<p data-bbox="272 888 808 972">En octubre de 2018 la bóveda de la calzada derecha alcanzó un avance de excavación de 1016.36 m y la de la calzada izquierda de 995.50 m</p>	<p data-bbox="831 888 1367 972">Material resultante de excavación de la calzada derecha del túnel. En octubre de 2018 el terreno estuvo clasificado por los tipos IV y V.</p>

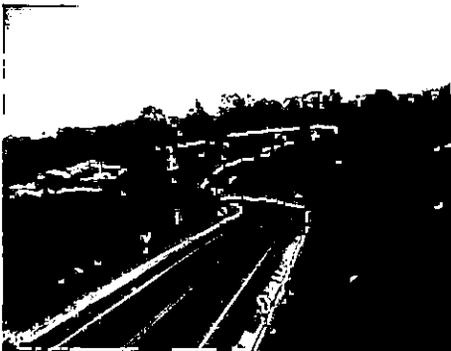
La intersección San Miguel es un intercambiador a desnivel tipo trompeta. Con corte al 31 de octubre de 2018, la Interventoría reportó un porcentaje ejecutado del 97.31% vs. un avance programado del 100%.²¹ Se evidenció que el atraso reportado se debe a actividades de iluminación, señalización y de juntas de expansión en los puentes del intercambiador. Actualmente la intersección presta operación parcial, el funcionamiento en su totalidad depende de la disponibilidad de los 23 km de doble calzada entre Guaduas y Villeta. El registro fotográfico correspondiente se muestra a continuación:

<i>Foto 17. Intersección San Miguel</i>	<i>Foto 18. Intersección San Miguel</i>

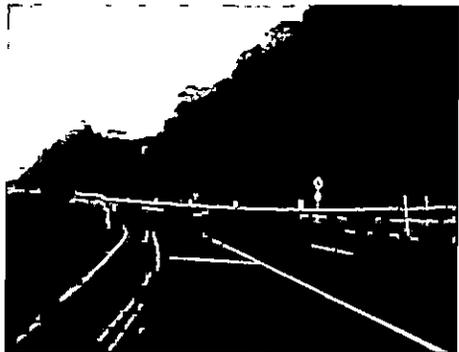
Foto 23. Sitio crítico PR21+800 -- PR22+500	Foto 24. Sitio crítico PR21+800 – PR22+500

<p data-bbox="943 1123 1263 1151">Fuente: Auditoría OCI 15-11-2018.</p>
<p data-bbox="269 1181 810 1237">No se evidenció obstrucción en el corredor por caída de material del talud de corte.</p>	<p data-bbox="829 1181 1370 1237">La malla triple torsión se encuentra en buen estado. Se han adelantado actividades de descargue.</p>

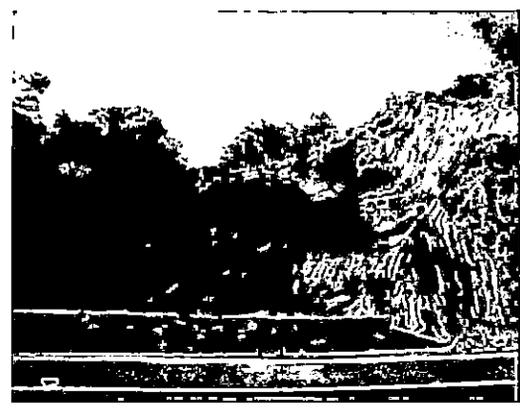
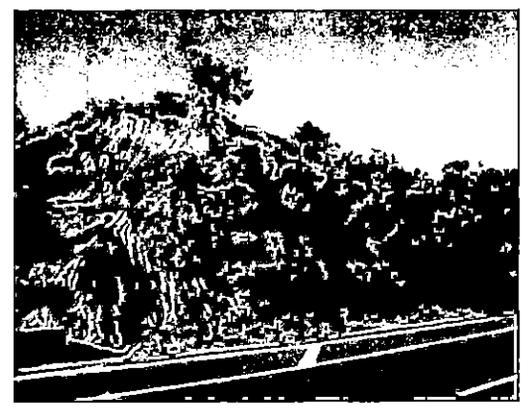
<i>Foto 25. Sitio crítico PR26+650-PR26+850</i>	<i>Foto 26. Sitio crítico PR26+650-PR26+850</i>

<p data-bbox="925 959 1250 1002">Fuente: Auditoría OCI 15-11-2018.</p>
<p data-bbox="259 1024 795 1131">Se evidencia construcción de cuneta de coronación y de muro de gaviones al igual que ausencia de caída de bloques.</p>	<p data-bbox="820 1024 1356 1131">Se evidencia avances de la empradización del talud de corte; no obstante, esta no se ha ejecutado en su totalidad.</p>

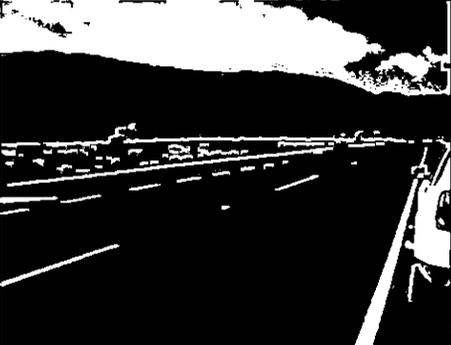
<i>Foto 31. Sitio crítico PR42+200 – PR42+400</i>	<i>Foto 32. Sitio crítico PR42+200 – PR42+400</i>

Se evidencia estabilidad del sector. A la fecha no se han generado alertas.	Se han adelantado actividades de mantenimiento en el sector. En la fotografía se evidencia parcheo.
---	---

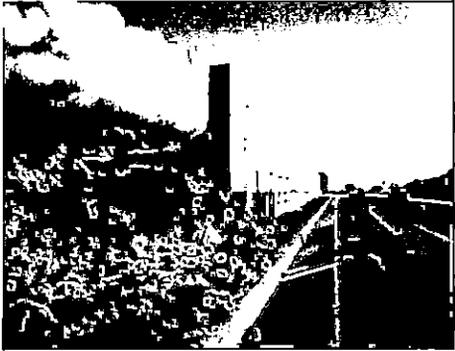
<i>Foto 33. Sitio crítico PR53+600-PR53+700</i>	<i>Foto 34. Sitio crítico PR53+600-PR53+700</i>

Fuente: Auditoría OCI 15-11-2018.	Fuente: Auditoría OCI 15-11-2018.
Muro de refuerzo de la calzada izquierda en condiciones adecuadas.	Cuneta de coronación en talud de corte de la calzada izquierda.

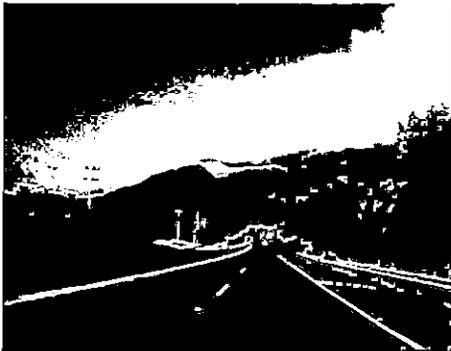
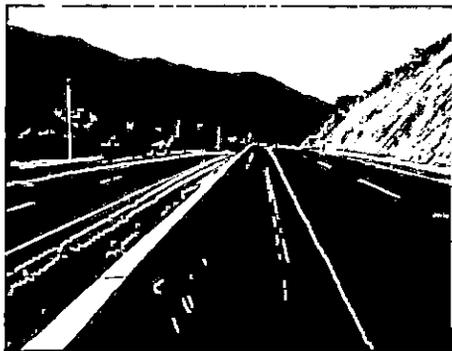
<i>Foto 37. New Jersey otrosí No. 10</i>	<i>Foto 38. New Jersey otrosí No. 10</i>

<p data-bbox="940 1338 1260 1364">Fuente: Auditoría OCI 15-11-2018.</p>
<p data-bbox="269 1397 808 1483">La Interventoría propuso la instalación de un separador central a lo largo de 34 km. con el otrosí No. 10 se definió la instalación a lo largo de 22 km.</p>	<p data-bbox="829 1397 1369 1483">Se cuenta con dos tipos de separador rígido, tipo F monodireccional a lo largo de 21.37 km y bidireccional en 430 m.</p>

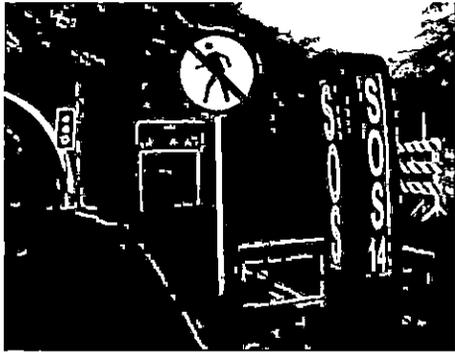
<i>Foto 39. Operación postes SOS</i>	<i>Foto 40. Fallo cámaras CCO</i>

En segundo lugar, se evidenciaron deficiencias en el funcionamiento de los postes de emergencia (postes SOS) y en la retransmisión de los videos grabados por las cámaras dispuestas a lo largo del corredor vial desde el CCO El Kórán:

<p data-bbox="938 1289 1263 1317">Fuente: Auditoría OCI 15-11-2018.</p>
<p data-bbox="264 1347 800 1429">En el recorrido de auditoría se realizó una prueba en el poste SOS 14, contiguo al túnel de Las Lajas sin evidenciar funcionamiento alguno.</p>	<p data-bbox="823 1347 1369 1429">Se evidenció ausencia de funcionamiento de múltiples cámaras dispuestas en el corredor en operación desde el CCO El Kórán.</p>

Al respecto, en la visita de auditoría, la Interventoría indicó que estas fallas en los sistemas de comunicación surgen como consecuencia del hurto de los sistemas electrónicos que conforman la alimentación de los postes SOS, que a su vez proporcionan energía a las cámaras de video. Se evidenció que la Interventoría ha generado las alertas correspondientes al Concesionario para que este ejecute las acciones correctivas del caso.²⁹

7. Ante el constante hurto de sistema eléctrico de los postes de auxilio se recomienda continuar monitoreando permanentemente el funcionamiento de estos medios de comunicación ya que deficiencias en uno de ellos afecta el funcionamiento de postes aleñados y el funcionamiento de las cámaras sobre el corredor vial. En el recorrido de auditoría del 15 de noviembre de 2018 se evidenciaron fallas en el poste SOS No. 14, contiguo al túnel Las Lajas, y fallas en el seguimiento

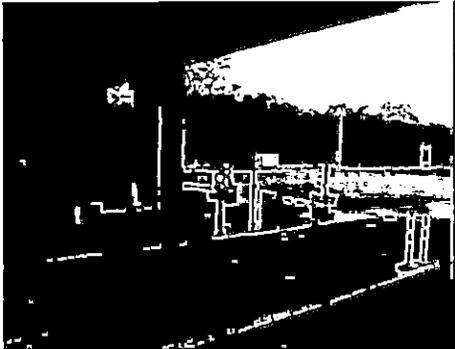
Foto 43. Peaje El Korán	Foto 44. Peaje El Korán

<p data-bbox="935 745 1253 771">Fuente: Auditoría OCI 15-11-2018.</p>
<p data-bbox="266 806 799 918">Infraestructura física en condiciones adecuadas. Actualmente los ingresos de peaje, después de descuentos, tiene una distribución de 90% para la ANI y 10% para el Concesionario.</p>	<p data-bbox="828 806 1351 918">Se evidenció disponibilidad de equipos de video de Interventoría con los que se lleva a cabo seguimiento al tránsito promedio diario (TPD) reportado por el Concesionario.</p>

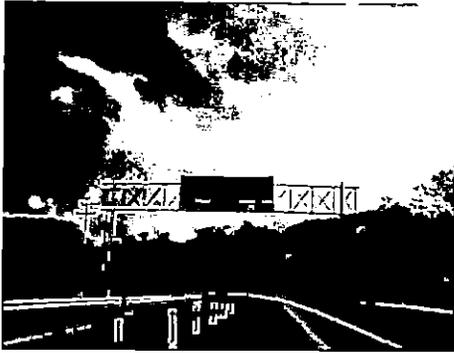
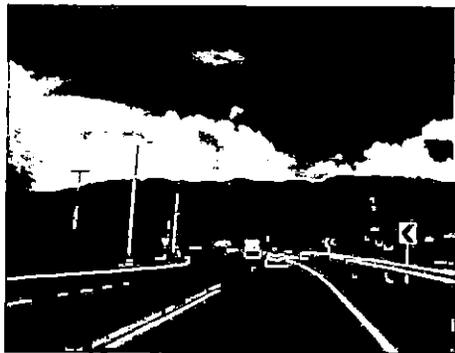
<i>Foto 45. Variante Guaduas</i>	<i>Foto 46. Variante Guaduas</i>

<p data-bbox="940 741 1263 767">Fuente: Auditoría OCI 15-11-2018.</p>
<p data-bbox="272 804 810 886">La variante Guaduas conecta la intersección a desnivel San Miguel con la ruta Nacional 5008, en el sitio llamado El Túsculo.</p>	<p data-bbox="833 804 1370 886">Cuenta con una corona de 10.90 m y una longitud de aproximadamente 3.3 km. A través de una glorieta se genera el empalme con la ruta Nacional 5008.</p>
