ASUNTO: Informe de seguimiento a las funciones públicas de Supervisión y de Interventoría asociadas al proyecto de concesión vial Transversal de Las Américas (PEI 58)

Informe de seguimiento a las funciones públicas de
Supervisión y de Interventoría asociadas al proyecto de
concesión vial Transversal de Las Américas (PEI 58)

2018

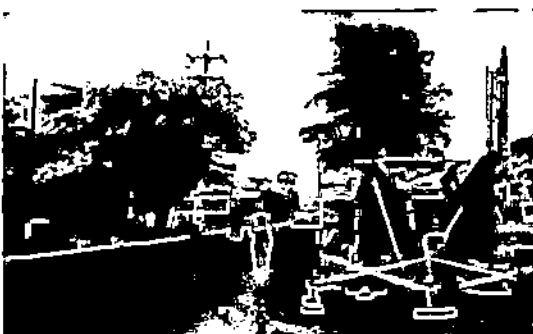
<p><i>Foto 11. Puente Currulao</i></p>

Asimismo, se viene adelantando la construcción de un puente metálico, sobre el río Currulao adyacente al existente que se tiene entre la vía que comunica Turbo con Apartadó, con una longitud de aproximadamente 60 m.

En cuanto a la rehabilitación del tramo Turbo – Chigorodó y segunda calzada del tramo Turbo – El Tigre, en el paso urbano El Tres y el puente Currulao, se alerta un posible incumplimiento al plazo definido en el otrosí No. 20 al contrato de concesión No. 008 de 2010, principalmente en el paso urbano El Tres, el cual en promedio tiene un atraso superior al 10% respecto a lo programado. Como se mencionó, la indisponibilidad predial en el sector ha impedido el inicio de la construcción de la segunda calzada, que, a pesar de interferir en una longitud inferior a 500 m, a futuro puede representar una obstrucción en el corredor vial.

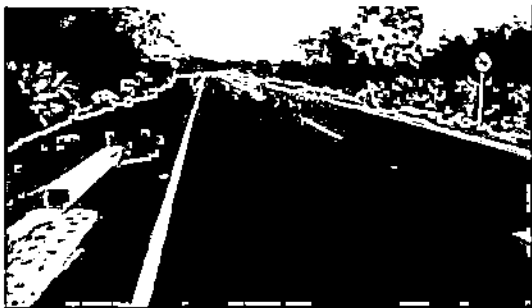
Foto 21. Variante Carepa	Foto 22. Daño emergente variante Carepa

En el recorrido adelantado el 22 de mayo de 2018 también se visitó la variante Carepa, la que, como se mencionó, fue finalizada en julio de 2017 con un ancho de calzada de 8.80 m. En febrero de 2018, previo a la decisión del Amigable Compondedor mencionado, la Interventoría remitió a la Vicepresidencia de Gestión Contractual, un informe de incumplimiento a las especificaciones

El estado actual de la variante Carepa se puede apreciar con las siguientes fotografías:

<p data-bbox="294 821 786 849">Fuente: Visita al proyecto OCI, 22 de mayo de 2018.</p>	  <p data-bbox="882 821 1374 849">Fuente: Visita al proyecto OCI, 22 de mayo de 2018.</p>
<p data-bbox="261 892 819 1047">Tiene una longitud de 3.5km. Su ancho de corona se debe ampliar a 10.80m, de lo contrario el Concesionario está en la obligación de reconocer a la ANI los valores correspondientes a la sección dejada de construir.</p>	<p data-bbox="844 892 1409 1047">Canales y cable guías (pasa bananos) como consecuencia de daño emergente y lucro cesante generado por las intervenciones. En caso de que se ajuste el ancho de la variante, deberán ser reconstruidos.</p>

La Oficina de Control Interno considera que las partes deben acordar, en el corto plazo, como dar solución a la situación generada. De lo contrario se podrían generar desplazamientos adicionales en el cronograma del proyecto. Se considera que el Concesionario debe asumir los costos asociados a la adecuación de la infraestructura, incluido lo referente a daño emergente, al tener en cuenta que la situación generada se puede asociar a la materialización de un riesgo constructivo, de *variación en las cantidades de obra y mayores costos por construcción*, el cual se asignó al privado en la matriz de riesgos del contrato de concesión No. 008 de 2010.

5. Se considera que el Concesionario debe asumir los costos asociados a la adecuación de la infraestructura de las variantes del Urabá, incluido lo referente al daño emergente, al tener en cuenta que la situación generada se puede asociar a la materialización de un riesgo constructivo, de *variación en las cantidades de obra y mayores costos por construcción*, el cual se asignó al privado en la matriz de riesgos del contrato de concesión No. 008 de 2010.

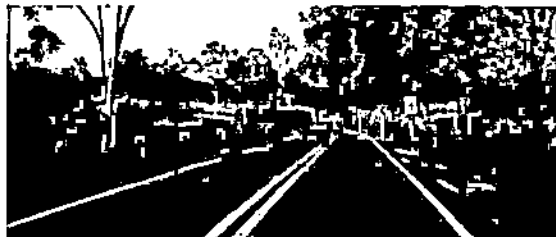
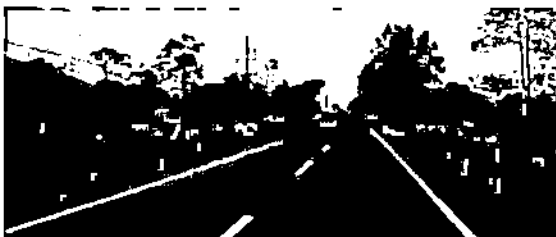
Foto 23. Acceso a Mellitos (pavimento)	Foto 24. Acceso a Mellitos (pavimento)

<p>Fuente: Visita al proyecto OCI, 22 de mayo de 2018.</p>	<p>Fuente: Visita al proyecto OCI, 22 de mayo de 2018.</p>
<p>Se adecuó el pavimento del acceso a Mellitos en una longitud de 3.35 km, acceso que se encuentra en el corredor Turbo-Necoclí- San Juan.</p>	<p>Mediante el acta No 69 de terminación de hito se le reconoció al Concesionario aproximadamente \$6000 millones de pesos.</p>

A pesar de que el otrosí No. 20 definió que la fecha máxima de ejecución y reversión del acceso a Mellitos era el 30 de septiembre de 2017, esta infraestructura no se ha revertido debido a que, en el corredor Necoclí – San Juan se han presentado movimientos de remoción que han requerido intervenciones por parte del Concesionario y adicionalmente, debido que, en general, los demás hitos del tramo Necoclí – San Juan no cumplen con los indicadores de reversión. Ejemplos de la situación descrita se pueden apreciar con las siguientes fotografías:

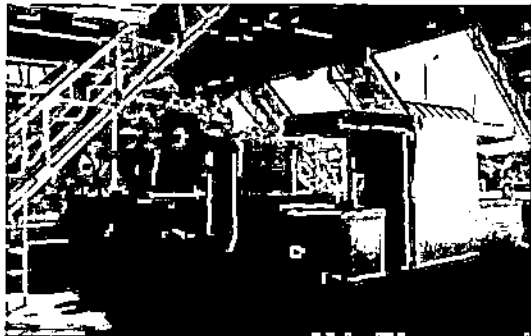
<p><i>Foto 27. Estación de peaje Cirilo</i></p>

Con relación a la infraestructura asociada a los peajes Cirilo y Río Grande, se evidenció que debido a actos vandálicos ocurridos en la zona del Urabá, en enero de 2018, se causaron daños a esa infraestructura, lo cual generó la suspensión de las actividades de construcción y posible declaración de un Evento Eximente de Responsabilidad (EER).¹⁵

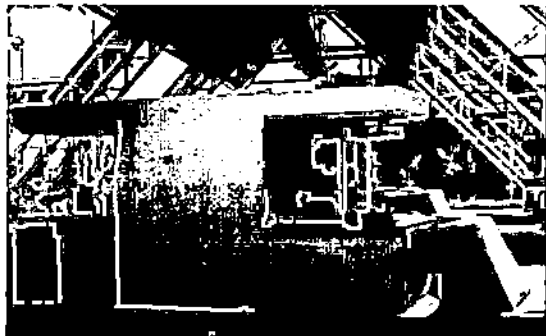
<p>Fuente: Visita al proyecto OCI, 22 de mayo de 2018.</p>	<p><i>Foto 28. Compensación por menor recaudo peaje Cirilo</i></p>

<p>Fuente: Visita al proyecto OCI, 22 de mayo de 2018.</p>
<p>En la fotografía se muestran las consecuencias de los actos vandálicos ocurridos en enero de 2018 sobre la infraestructura del peaje Cirilo.</p>	<p>En las casetas de peaje se encuentra personal del concesionario Autopistas del Urabá S.A.S realizando los aforos de tránsito correspondientes.</p>

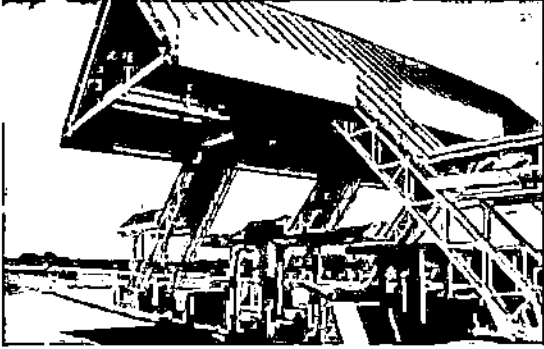
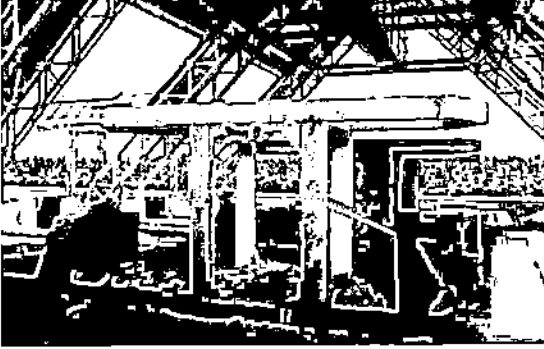
Foto 29. Estación de peaje Río Grande	Foto 30. Estación de peaje Río Grande

<p data-bbox="862 728 1346 756">Fuente: Visita al proyecto OCI, 22 de mayo de 2018.</p>
<p data-bbox="256 793 808 886">Los actos vandálicos en la estación Río Grande incluyeron la quema de infraestructura y de materiales que se guardaban en dicha zona.</p>	<p data-bbox="829 793 1382 886">Las casetas de peaje están destruidas. La ANI se encuentra trabajando en la suscripción del Acta de Suspensión correspondiente.</p>

La Oficina de Control Interno concluye que las dificultades en la zona, tanto con entes territoriales como con la ciudadanía ha imposibilitado el cumplimiento de los plazos definidos en el otrosí No. 20 al contrato de concesión No. 008 de 2010 para la terminación de las obras de los peajes de Cirilo y Río Grande. Se recomienda a la Entidad oportunidad en la decisión referente a la declaración del EER ya que, de suscribirse un Acta de Suspensión, ésta generaría un impacto adicional en el cronograma de ejecución de obras.

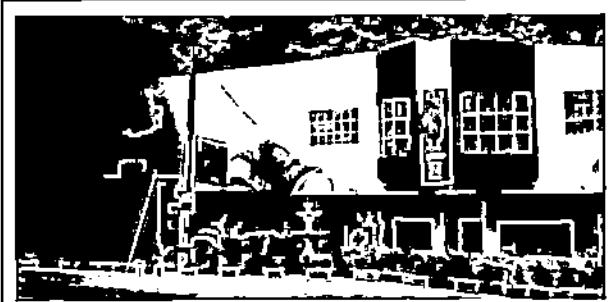
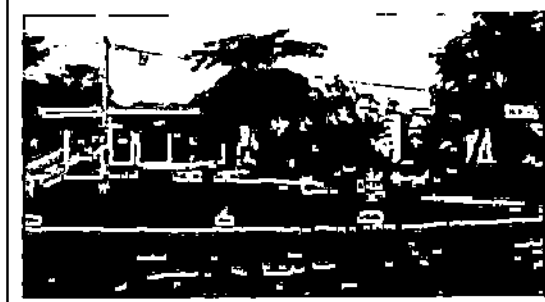
<p>Foto 35. Predio en expropiación Montería – El Quince</p>	<p>Foto 36. Predios SAR puente peatonal El Quince</p>

Por otra parte, en el recorrido de auditoría se evidenció que debido a indisponibilidad predial en el sector adyacente al centro de distribución de Bavaria (Montería – KM 4 Vía Planeta Rica) se está generando un embotellamiento de aproximadamente 600 m:

<p>Fuente: Visita al proyecto OCI, 23 de mayo de 2018.</p>	<p>Fuente: Visita al proyecto OCI, 23 de mayo de 2018.</p>
<p>Predio en proceso de expropiación que afecta la construcción de la segunda calzada en 600 m.</p>	<p>Sector occidental de puente El Quince afectado por predios SAR.</p>

La Oficina de Control Interno considera que el atraso actual en la ejecución de las obras de la segunda calzada entre Montería – El Quince puede dar lugar a que no se cumpla con la fecha máxima de ejecución y reversión, 31 de julio de 2018. Adicionalmente se genera la alerta de los perjuicios generados por el predio en expropiación en el sector al frente de Bavaria, que a la fecha imposibilita la continuidad de la segunda calzada en una longitud de 600 m. La titularidad de ese predio a nombre de la ANI se debe tener a más tardar el 31 de diciembre de 2018, ya que en esa fecha finaliza la gestión predial del Concesionario, acorde al otrosí No. 20 del contrato de concesión No. 008 de 2010.

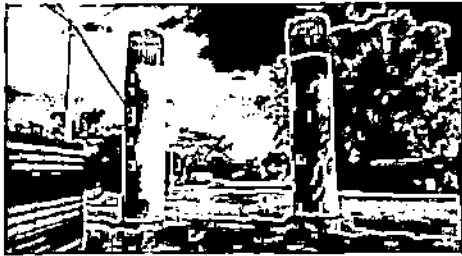
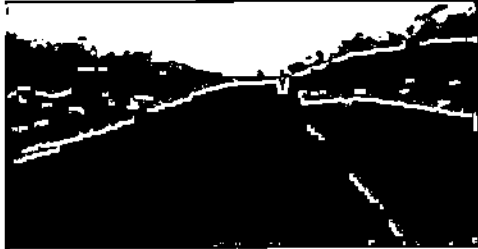
Foto 39. Hito 1 Puente Cimitarra	Foto 40. Hito 2 K38+500

<p data-bbox="850 1267 1400 1300">Fuente: Anexo C-2, Informe de interventoría abril de 2018</p>
<p data-bbox="261 1332 811 1397">Fotografía del estribo de salida presentada por la Interventoría en su informe de abril de 2018.</p>	<p data-bbox="850 1332 1400 1397">Rasante a nivel de material granular. El hito 2 es el que presenta mayor retraso, del 68%.</p>

La Oficina de Control Interno alerta que los hitos 1,2 y 4 no se van a ejecutar dentro del plazo definido en el otrosí No. 20 al contrato de concesión No. 008 de 2010, al considerar que a la fecha reportan un avance de ejecución de obra con atrasos superiores al 10%. Contractualmente los hitos 2 y 4 se deben revertir en mayo de 2018, lo que no será posible. Sobre el hito 1, se recomienda a la Interventoría y a la Supervisión declarar oportunamente, a favor o en contra, del EER solicitado por el Concesionario.

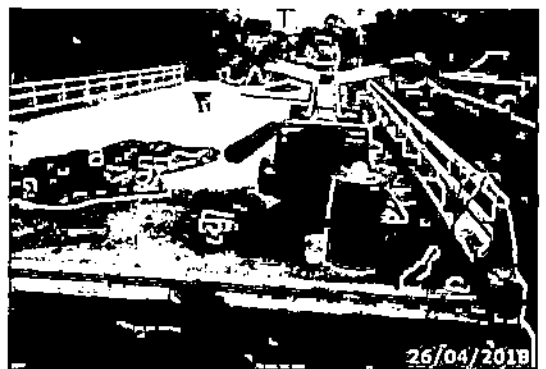
Foto 41. Puente Santo Domingo, julio 2017	Foto 42. Puente Santo Domingo, abril 2018

<p>Fuente: Anexo C-2, informe de interventoría abril de 2018.</p>
<p>Estado del puente Santo Domingo en julio de 2017. Su reconstrucción incluyó la adecuación de un puente metálico provisional.</p>	<p>Tiene una longitud de 29.4 m y ancho de tablero de 10.15m. La Interventoría reporta que tiene un avance superior al 95%.</p>

La Oficina de Control Interno considera que la terminación del puente Santo Domingo no representa una ruta crítica en el proyecto. Como se ha venido haciendo, se recomienda a las partes
