PARA: DR. LOUIS FRANCOIS KLEYN LOPEZ
Presidente**DR. CARLOS ALBERTO GARCÍA MONTES**
Vicepresidente Ejecutivo**DE: GLORIA MARGOTH CABRERA RUBIO**
Jefe Oficina de Control Interno**ASUNTO:** Informe de seguimiento a las funciones públicas de supervisión y de interventoría asociadas al proyecto de concesión carretera Bogotá – Villavicencio (PEI 59)

INFORME DE AUDITORÍA

Informe de seguimiento a las funciones públicas de supervisión y de interventoría asociadas al proyecto de concesión carretera Bogotá - Villavicencio (PEI 59)

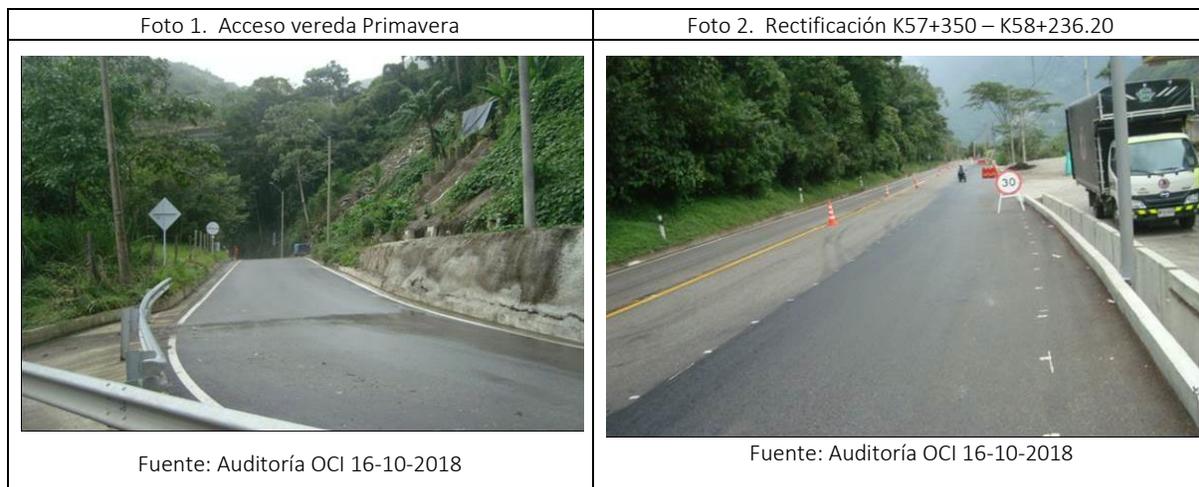
El 16 de octubre de 2018 se adelantó recorrido de verificación por las obras de movilidad local de Guayabetal, evidenciando que los pendientes en los ejes Primavera, de rectificación de la calzada existente y de senderos peatonales no tienen un impacto negativo representativo en la operación del sector, lo que se puede apreciar con las siguientes fotografías:

Tiene una longitud de 181 m. Afectado por la ola invernal de agosto de 2018. Los pendientes son mínimos y están asociados a señalización.

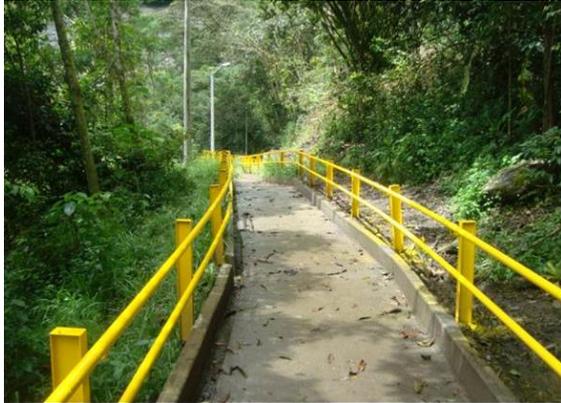
Foto 3. Paradero Perdices	Foto 4. Sendero peatonal Perdices 2

<p data-bbox="938 989 1268 1014">Fuente: Auditoría OCI 16-10-2018</p>
<p>El sendero peatonal Perdices 2 continúa después del puente peatonal en el K00+184 al K00+676. Permite el acceso a paraderos de buses localizados en el par vial.</p>	<p>Tiene una longitud de 462 m. Se tienen pendientes en cuanto a manejo de aguas y correcciones a afectaciones generadas por lluvias en barandas metálicas.</p>

No obstante lo anterior, se evidenció que si se generan afectaciones a la operación de las obras de movilidad local de Guayabetal, principalmente el sendero peatonal Perdices, debido a que estas conectan con el par vial en un tramo que aún no entra en operación debido al colapso del puente atirantado en el sector IVA (Chirajara), ocurrido el pasado 15 de enero de 2018.

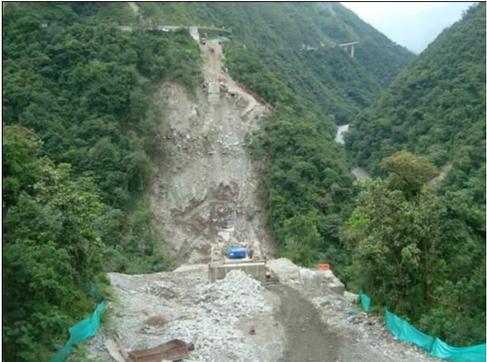
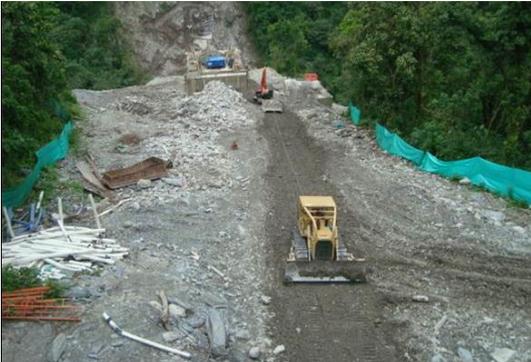
Foto 5. Sector colapso puente atirantado	Foto 6. Retiro de material colapso Chirajara

<p data-bbox="927 716 1252 737">Fuente: Auditoría OCI 16-10-2018</p>
<p data-bbox="224 779 786 936">Fotografía tomada sentido Bogotá-Villavicencio. La demolición de la pila B se encuentra ejecutada al 100%. Se tienen pendientes en la demolición de la pila C y de retiro de escombros resultantes de la demolición de las dos pilas.</p>	<p data-bbox="808 779 1398 936">Respecto de las actividades de demolición y retiro de escombros se evidenció que la Interventoría ha generado alertas con relación a afectaciones de cauce y de la ronda hidráulica de la quebrada Chirajara (Rad ANI No. 20184090786552 del 03-08-2018).</p>

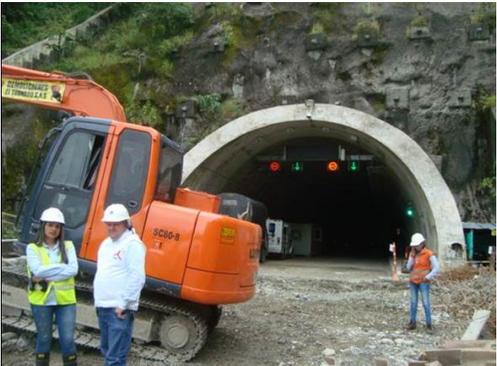
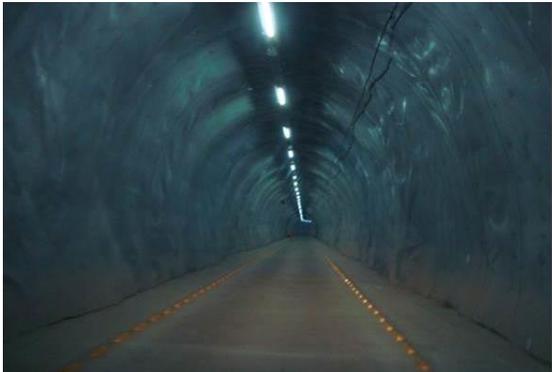
Foto 7. Túnel 16	Foto 8. Galería de escape túnel 16

Tiene una longitud de 1.8 km y permite el acceso al estribo norte (Bogotá) del puente recto Chirajara. En total el sector 4 tiene 3 túneles y 3 puentes terminados que no prestan operación.

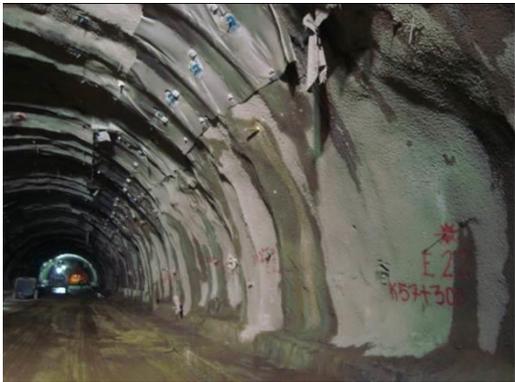
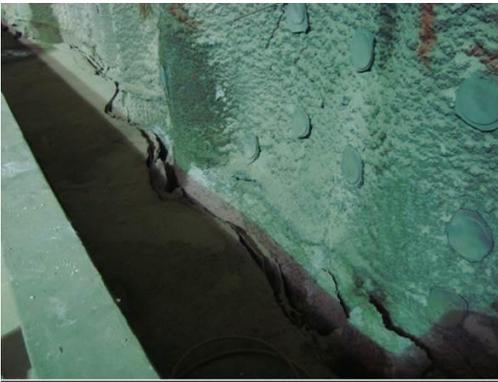
Foto 9. Túnel 13 (Sector 3A)	Foto 10. Túnel 13 (Sector 3A)

<p>Fuente: Auditoría OCI 16-10-2018</p>
<p>El concesionario ha llevado a cabo acciones de carácter reactivo tales como perforaciones de drenaje, instalación de pernos y reposición de concreto lanzado en las zonas afectas.</p>	<p>Afectaciones que pueden llegar a ser estructurales y poner en riesgo la vida útil del túnel. A partir de un ejercicio de auscultación visual se podría asociar con descascamiento.</p>

Con base en lo reportado por la Interventoría, las afectaciones se vienen presentando desde el pasado 13 de septiembre de 2018 y al respecto se han solicitado al Concesionario las acciones correctivas, así como preventivas para garantizar la vida útil del túnel la cual es fundamental para asegurar una adecuada operación y seguridad de los usuarios del corredor vial.³²

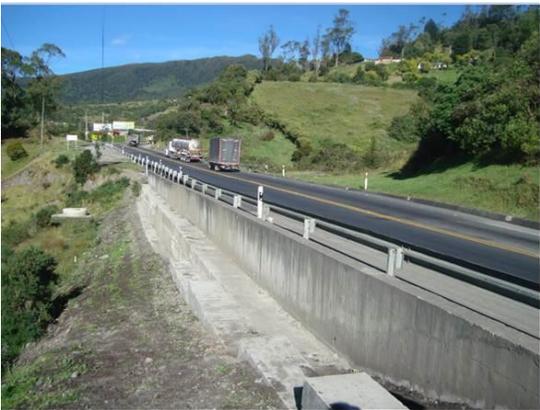
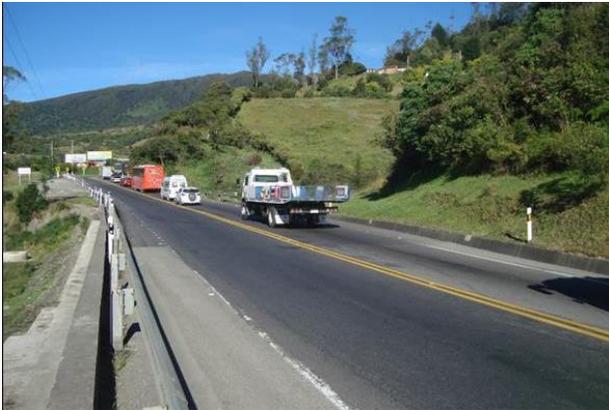
Foto 11. Inestabilidad K8+300	Foto 12. Inestabilidad K8+300

Fuente: Auditoría OCI 16-10-2018	Fuente: Auditoría OCI 16-10-2018
<p>En septiembre de 2018 se terminó de construir una viga cabezal y se realizó empedradización del área adyacente. La intervención también incluye dos pozos de abatimiento. El efecto del nivel freático ha afectado la estabilidad de la banca.</p>	<p>A pesar de que actualmente no genera alertas de atención inmediata, se ha contemplado que en el sector se requiere la construcción de un viaducto, cuya inversión estimada asciende a aproximadamente \$14.000 millones de pesos.</p>

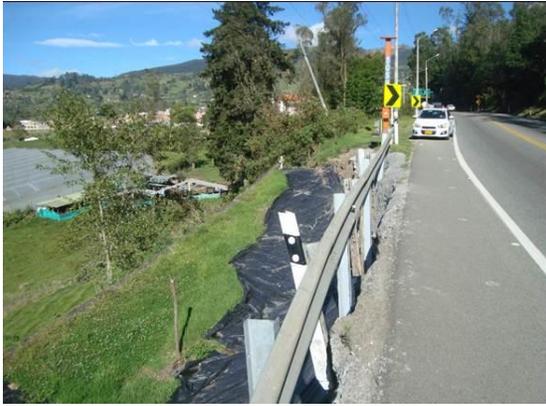
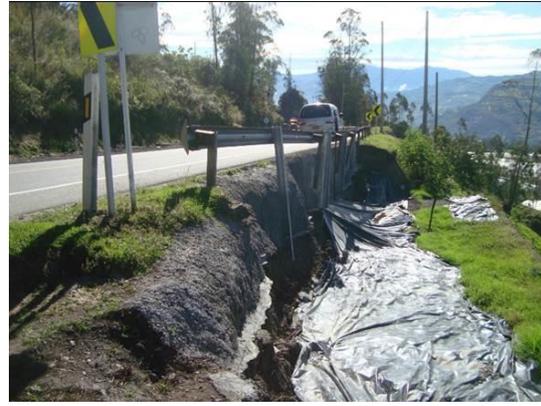
Foto 13. Inestabilidad K12+500

Con ocasión de las fuertes lluvias de agosto de 2018 en el K12+500 falló parte del talud de terraplén. A pesar de que se han implementado acciones para asegurar la inestabilidad el sitio demanda una intervención inmediata.

Las acciones implementadas a la fecha consideraron protección contra la erosión con el uso de concreto lanzado y cubrimiento con plástico. La obra de mitigación se debe ejecutar prontamente para prevenir pérdida de banca.

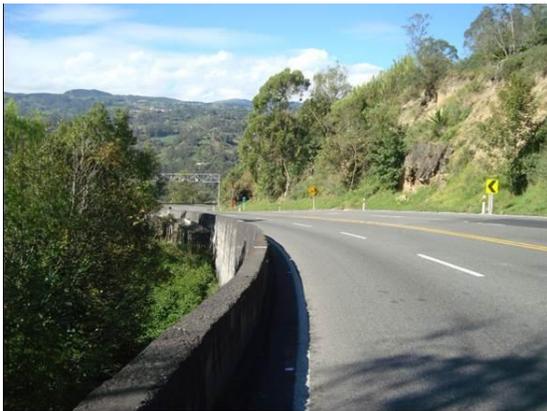
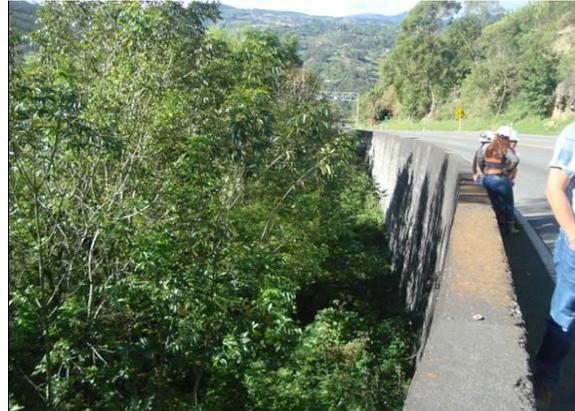
Foto 15. Inestabilidad K17+900

El muro existente en el sector presenta desplazamientos que inducen deformaciones en el pavimento. La Interventoría dio concepto favorable a la obra de mitigación en septiembre de 2018. En el recorrido no se evidenció inicio de obras.

La solución de mitigación incluye un refuerzo mediante recalce del muro existente y anclajes, así como obras de drenaje profundos y llozaderos. La intervención está presupuestada en \$1.000 millones de junio de 1994 (50% ANI – 50% Concesionario).

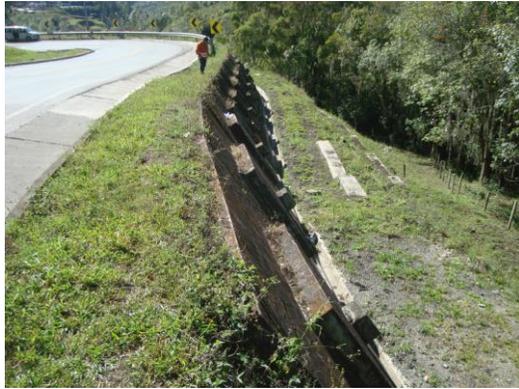
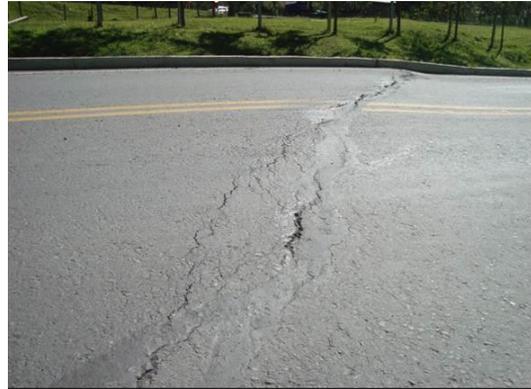
Foto 17. Inestabilidad K19+300

En agosto de 2018 se llevó a cabo nivelación y construcción de cuneta en la salida del Municipio de Une. La obra de mitigación incluye también reparación de bordillo y construcción de descole de los pozos.

El pavimento presenta fisuras transversales cuya causa puede ser el nivel freático en el sector. Se deben llevar a cabo intervenciones con el fin de evitar fallas más severas que pongan en riesgo la seguridad y operación de la vía.

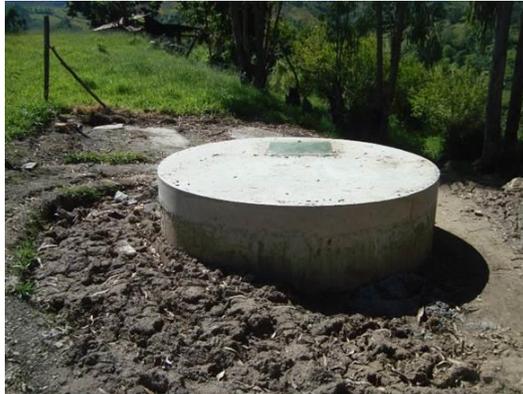
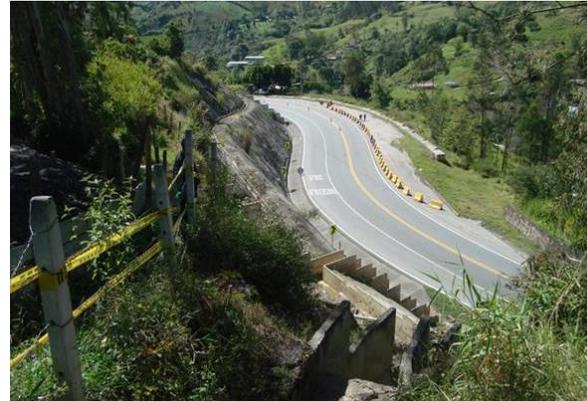
Foto 19. Inestabilidad K22+650

En septiembre de 2018 se terminó la construcción de un pozo de abatimiento para manejo de aguas de infiltración sobre el talud superior. Pendientes actividades de paisajismo y de retiro de material.

Se considera uno de los sitios con mayor inestabilidad a lo largo del corredor vial y ha requerido obras de mitigación en repetidas ocasiones. En este sector se encuentra la estación de pesaje Alto de la Cruz.

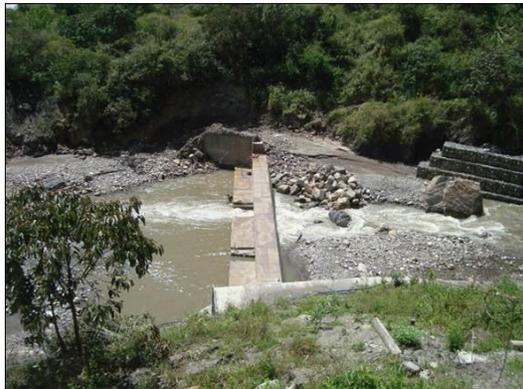
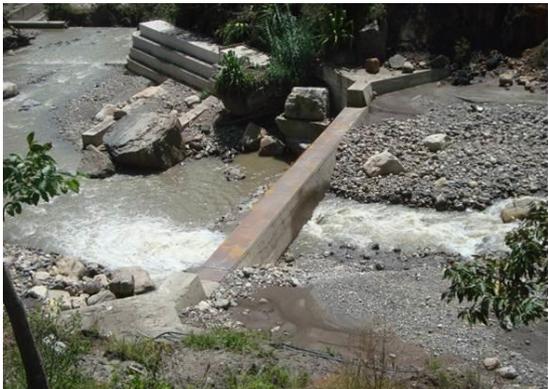
Foto 21. Construcción azud No. 10-9	Foto 22. Construcción azud No. 10-10

<p data-bbox="938 737 1268 762">Fuente: Auditoría OCI 16-10-2018</p>
<p data-bbox="224 800 781 919">Los azudes se han implementado como medida para controlar el caudal en los ríos y así prevenir la erosión del suelo, lo cual puede perjudicar la estabilidad de la banca.</p>	<p data-bbox="813 800 1393 919">Actualmente se construyen cuatro azudes en el lecho del río Cáqueza; no obstante, las obras en tres de ellos se encuentran suspendidas desde septiembre de 2018.</p>

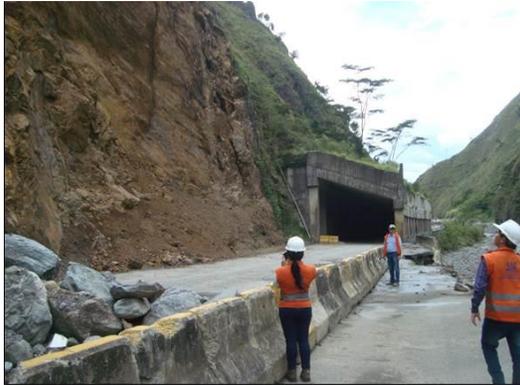
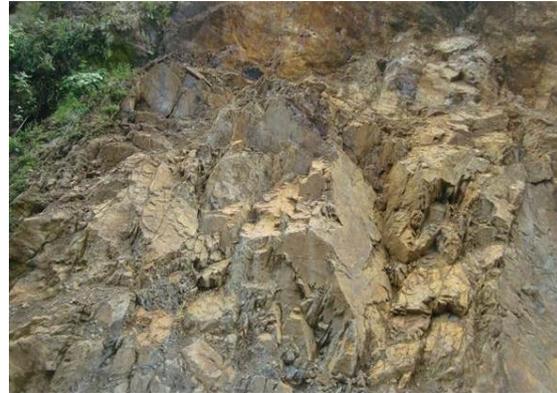
Foto 23. Inestabilidad K46+600

El material rocoso en el sector es susceptible de desprendimiento, razón por la cual este sector no se encuentra actualmente en servicio. El 22 de junio de 2018 se desprendió un volumen de 6.000 m³

Se ha planteado que la solución ante la inestabilidad en el K46+600 incluye estabilización de talud y construcción de un túnel falso. Intervenciones estimadas en \$15.000 millones.

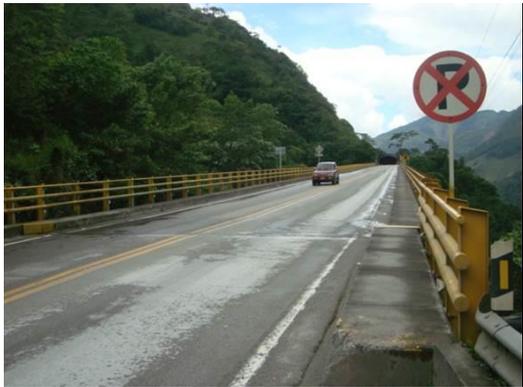
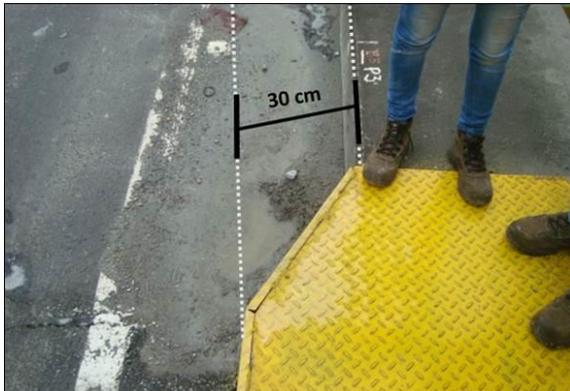
<p>Foto 27. Puente La Caridad (K63+800)</p>

<p>Fuente: Auditoría OCI 16-10-2018</p>
<p>En julio de 2018 la ANI suscribió con el INVIAS el convenio No. VEJ-C-004-2018 para ejecutar las obras necesarias para solucionar la problemática geotécnica y estructural del puente.</p> <p>La problemática geotécnica y estructural del viaducto se evidencia con el desplazamiento progresivo que ha tenido el puente, actualmente de aproximadamente 30 cm.</p>

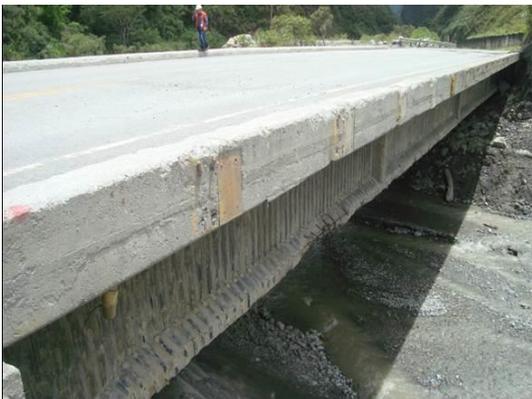
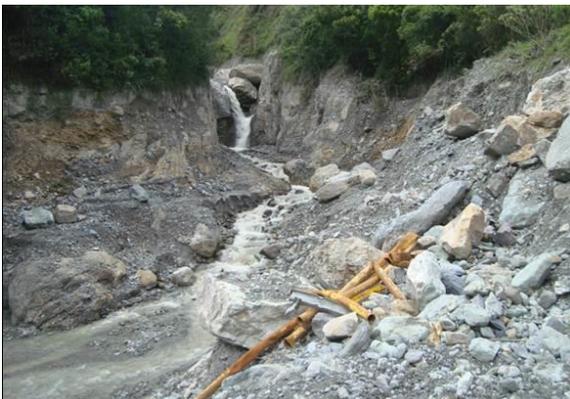
<p>Foto 29. Puente quebrada Estaqueca (K46+100)</p>

Por otra parte, los movimientos de remoción en masa también se han manifestado a manera de avalanchas en el corredor. Como es el caso de la quebrada Estaqueca en el cual se han presentado tres eventos de esta naturaleza, siendo el último el ocurrido el pasado 26 de agosto de 2018. Los costos asociados a las intervenciones que devengan de este tipo de eventos deben ser asumidos por la ANI según la matriz de riesgos del contrato de concesión No. 004 de 1994.⁴⁰ En el recorrido de auditoría del pasado 16 de octubre se visitó el puente sobre la quebrada Estaqueca, del que se muestra registro fotográfico a continuación:
