# APÉNDICE 1

INFORME DE LA VISITA DE CAMPO

Gall Zeidler Consultants  
 GEOTECHNICS | TUNNEL DESIGN | ENGINEERING

AN	KZ	VG	08/26/2013	00	FINAL	
preparó	Revisó	Aprobó	Fecha	Rev.	Estado	Motivo de la revisión
Ingeniero Especialista:			Axel Nitschke, Ph.D, PE.		Ingeniero Principal: Vojtech Gall. Ph.D, PE.	
Registro N°:			VA 047029		Registro N°: VA 025740	
Estado de la emisión		Final				
Tipo de Documento		Informe				
Área/Actividad		Consultoría				
Título		RUTA DEL SOL – SECTOR 1 – TRAMO 1				
Sub-título		<b>INFORME DE VISITA DE CAMPO DE JULIO DE 2013</b>				
Nombre del Documento						
1011 R 001 S FINAL

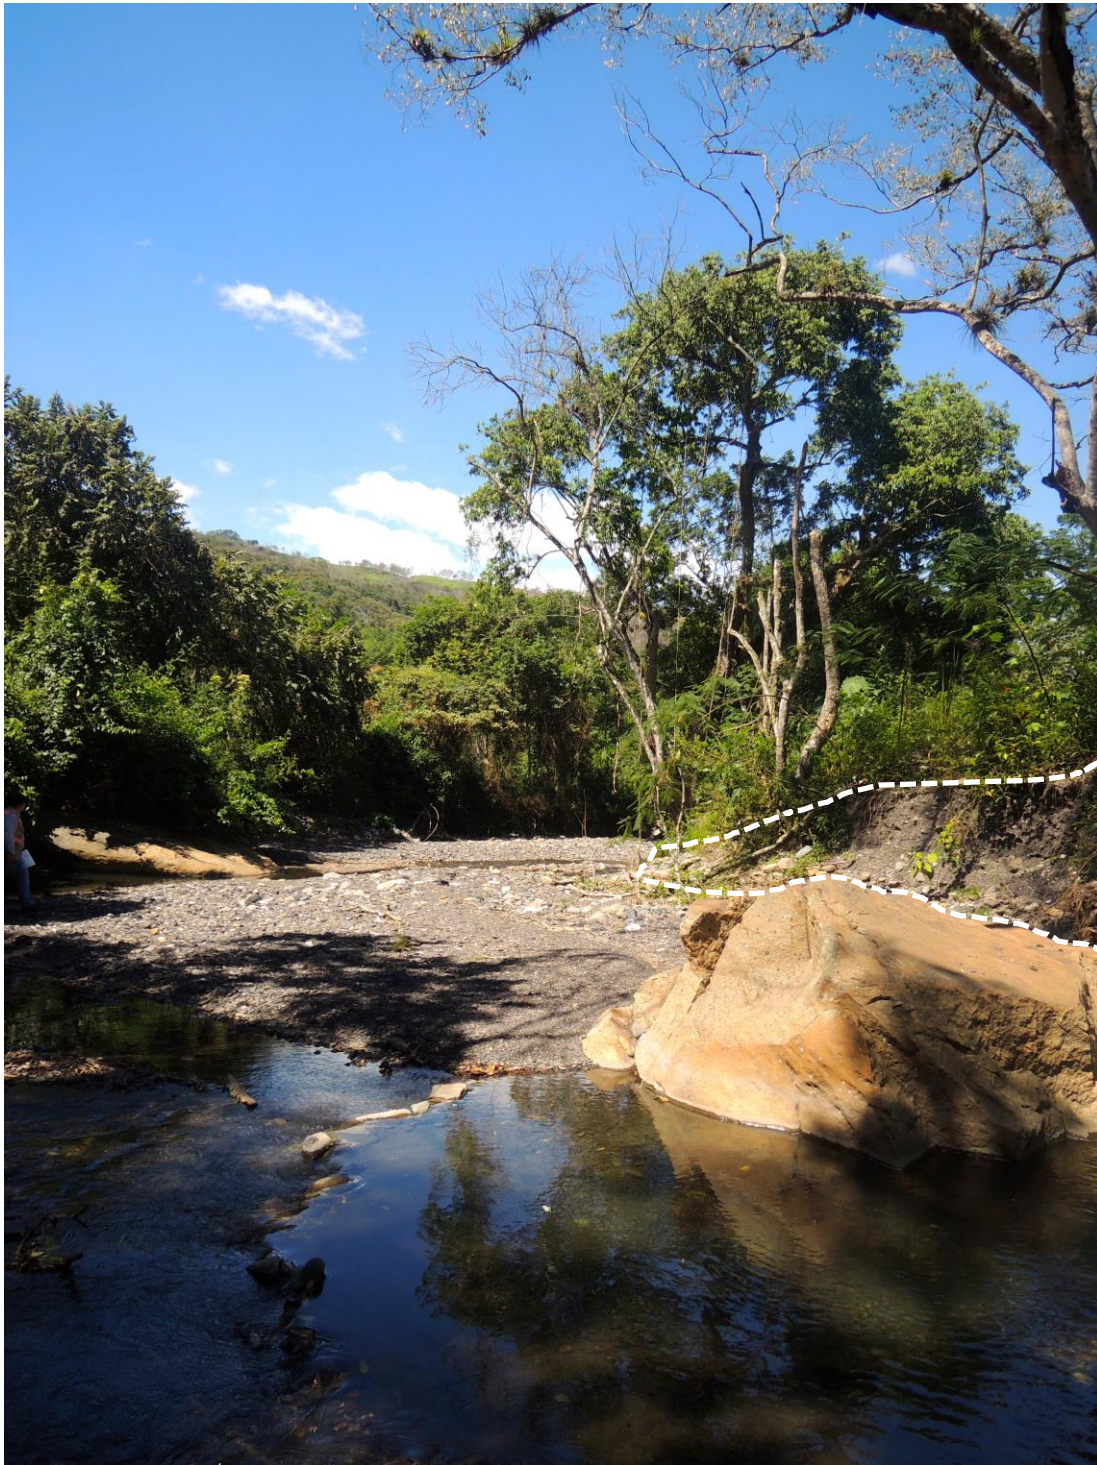
**Figura 9.** Lecho de la Quebrada El Cune en la parada 3, mostrando los sedimentos marinos bastante meteorizados de la Formación Trincheras y una gran roca de arenisca de la Formación Útica. La erosión causada por el río está resaltada con la línea blanca punteada.

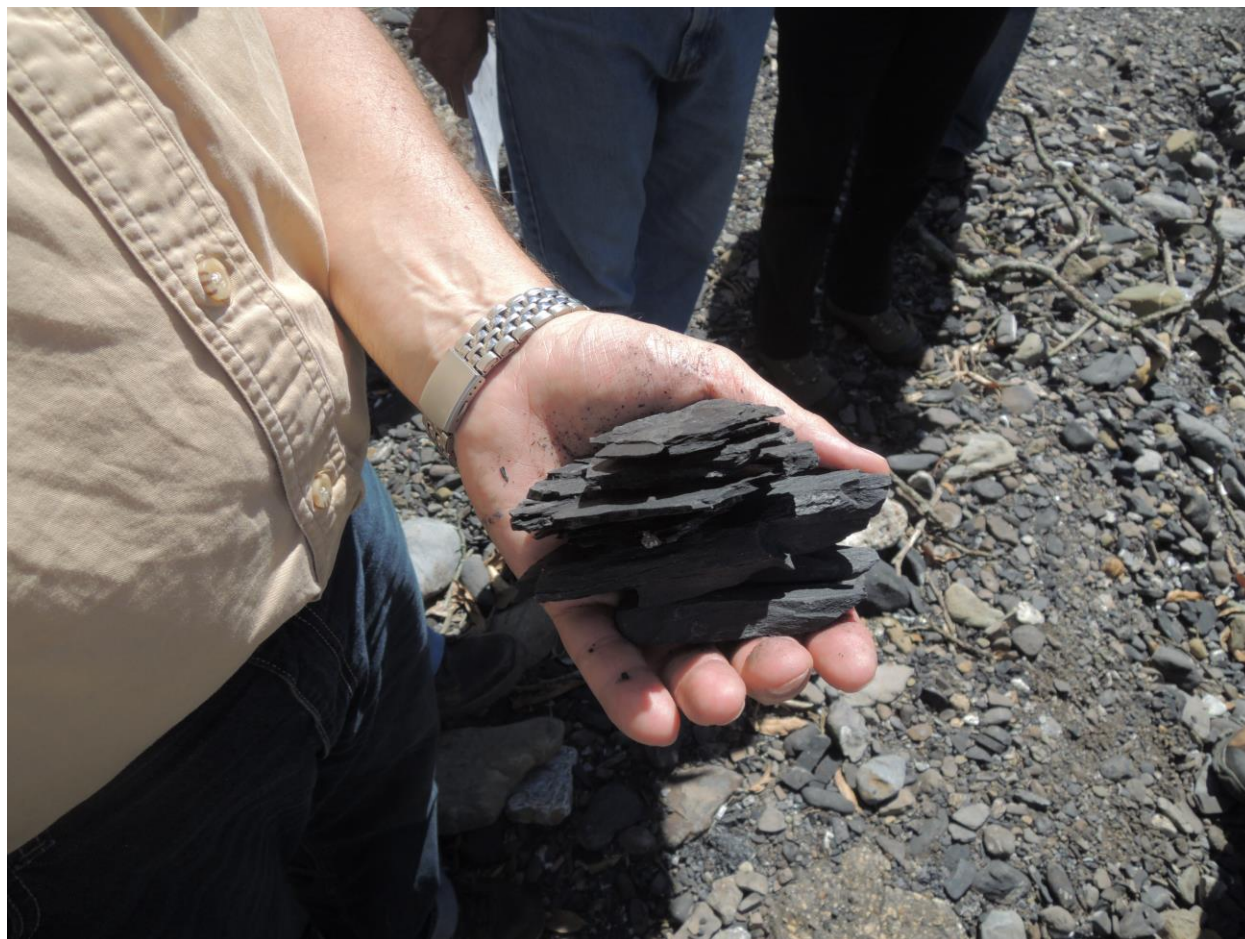
**Figura 10.** Lutitas altamente meteorizadas de la formación Trincheras, muestra de cómo se desintegran fácilmente en la mano. Este material es común en la Parada 3 y es prevalente durante gran parte de la alineación del Tramo 1.

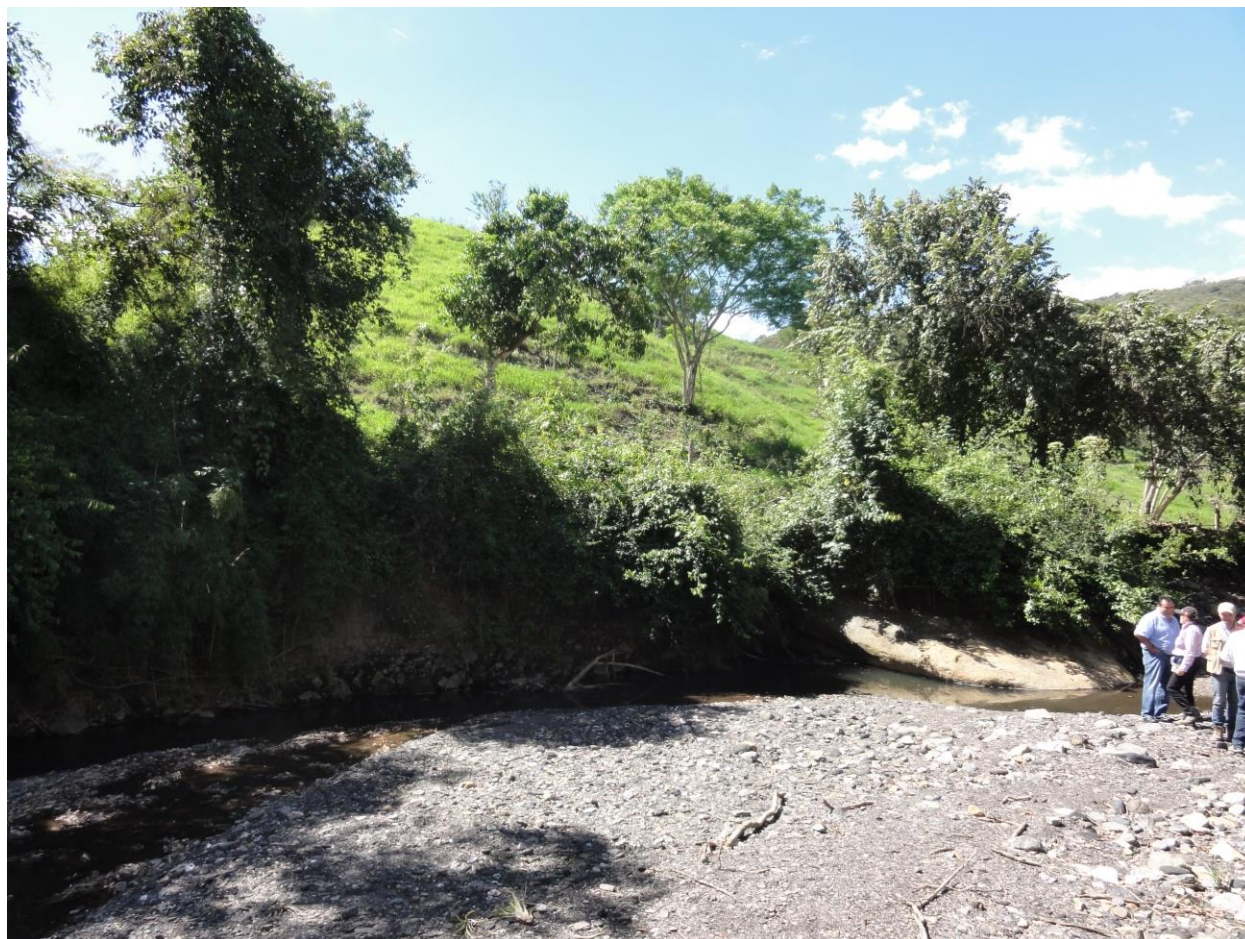
**Figura 11.** Ladera compuesta de sedimentos coluviales en la ubicación planeada del Puente Quebrada El Cune (ver Figura 8). Sedimentos marinos meteorizados, negros, de la Formación Trincheras y grandes cantos de la Formación Útica se observan en esta ubicación.

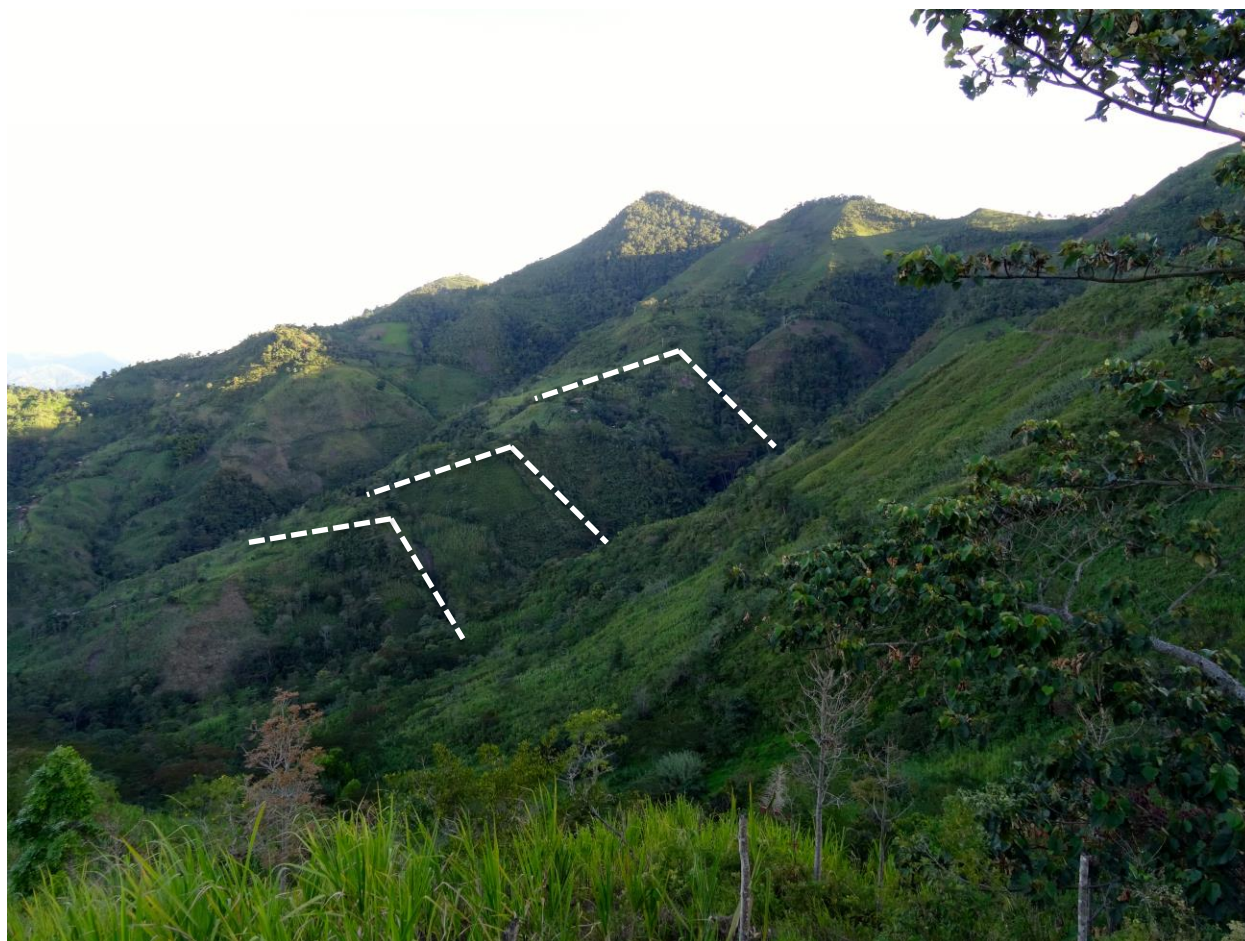
**Figura 22.** En la colina en el medio del a fotografía, la forma clásica triangular de bloques de suelo, conocido como facetas triangulares, se separan entre sí, indicando su morfología la presencia de escarpes.

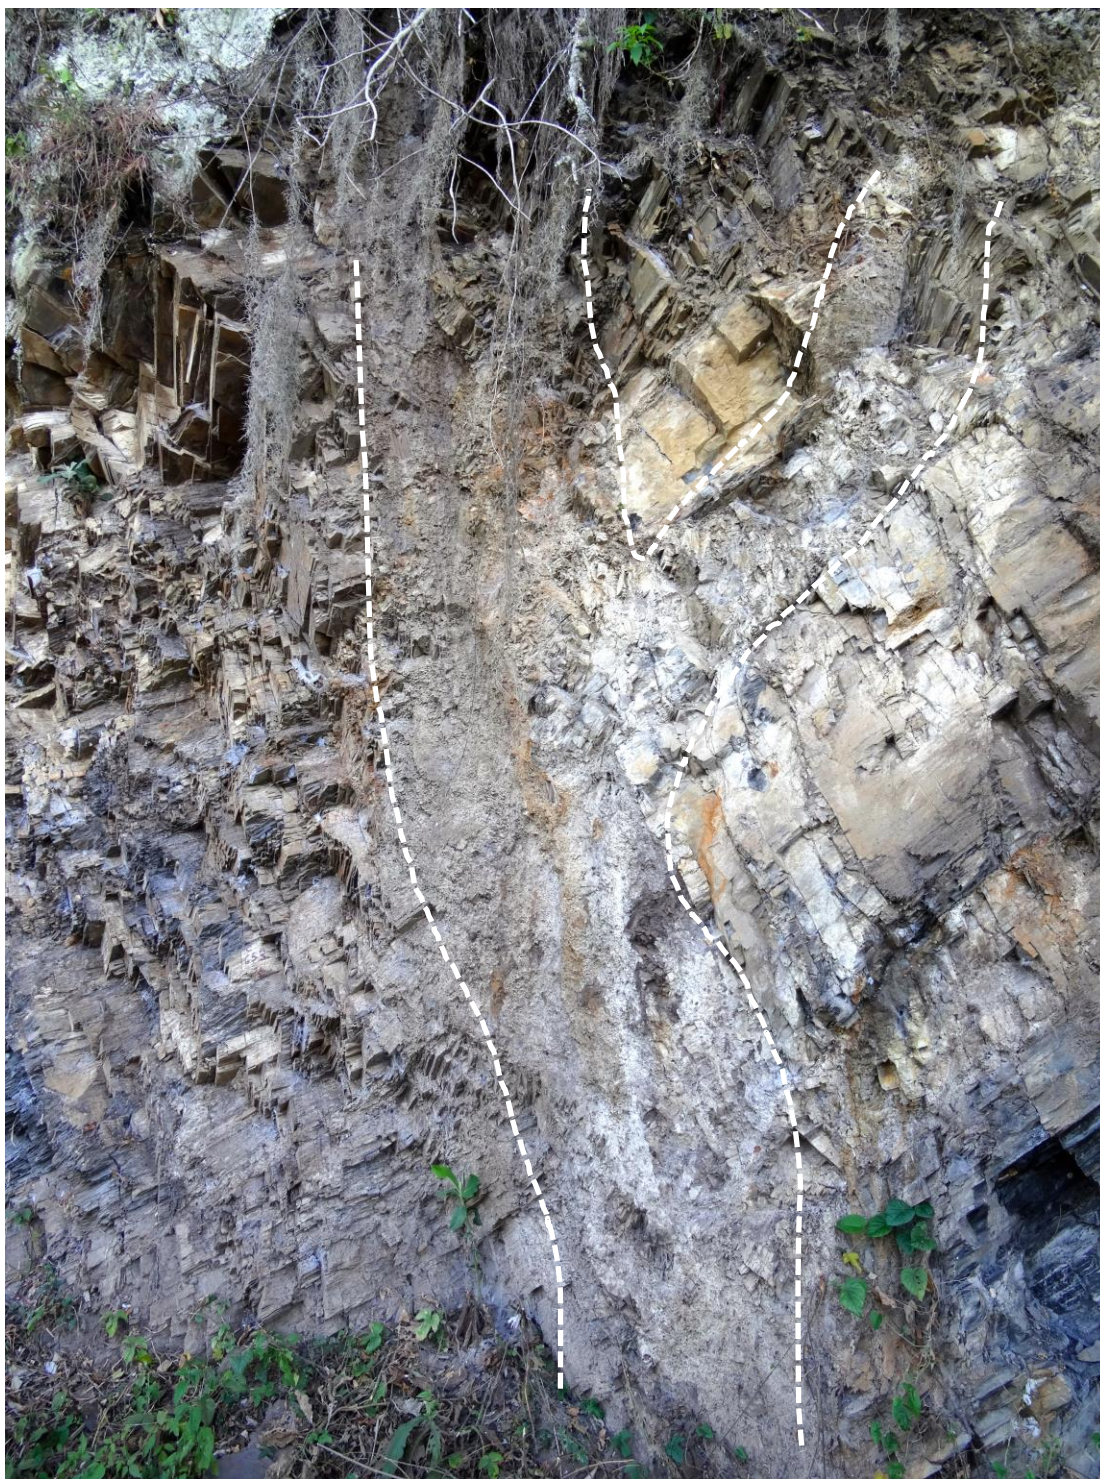
Sobre la misma vía entre las paradas 10 y 12, se pudo observar un corte en la vía que contiene lutitas extremadamente meteorizadas negras de capas muy delgadas y lodolitas (Figura 24). El afloramiento completo fue degradado a un color rojizo – marrón claro. Una zona compartida (Figuras 25 y 26), de aproximadamente 2 metros de ancho se observó cerca del costado occidental de la floración. El compartimiento es probablemente relacionado con la ubicación cerca de la Falla de Bituma, o de la tendencia occidental de la Falla Honda, localizada justo al sur de la parada 11. La unidad geológica sobresaliente en esta zona incluye la Formación Trincheras y la Formación Hiló.

**Figura 25.** Zona compartida entre 1.5 y 2.0 metros de ancho en el costado occidental de la floración de lutita observada en la parada 11.

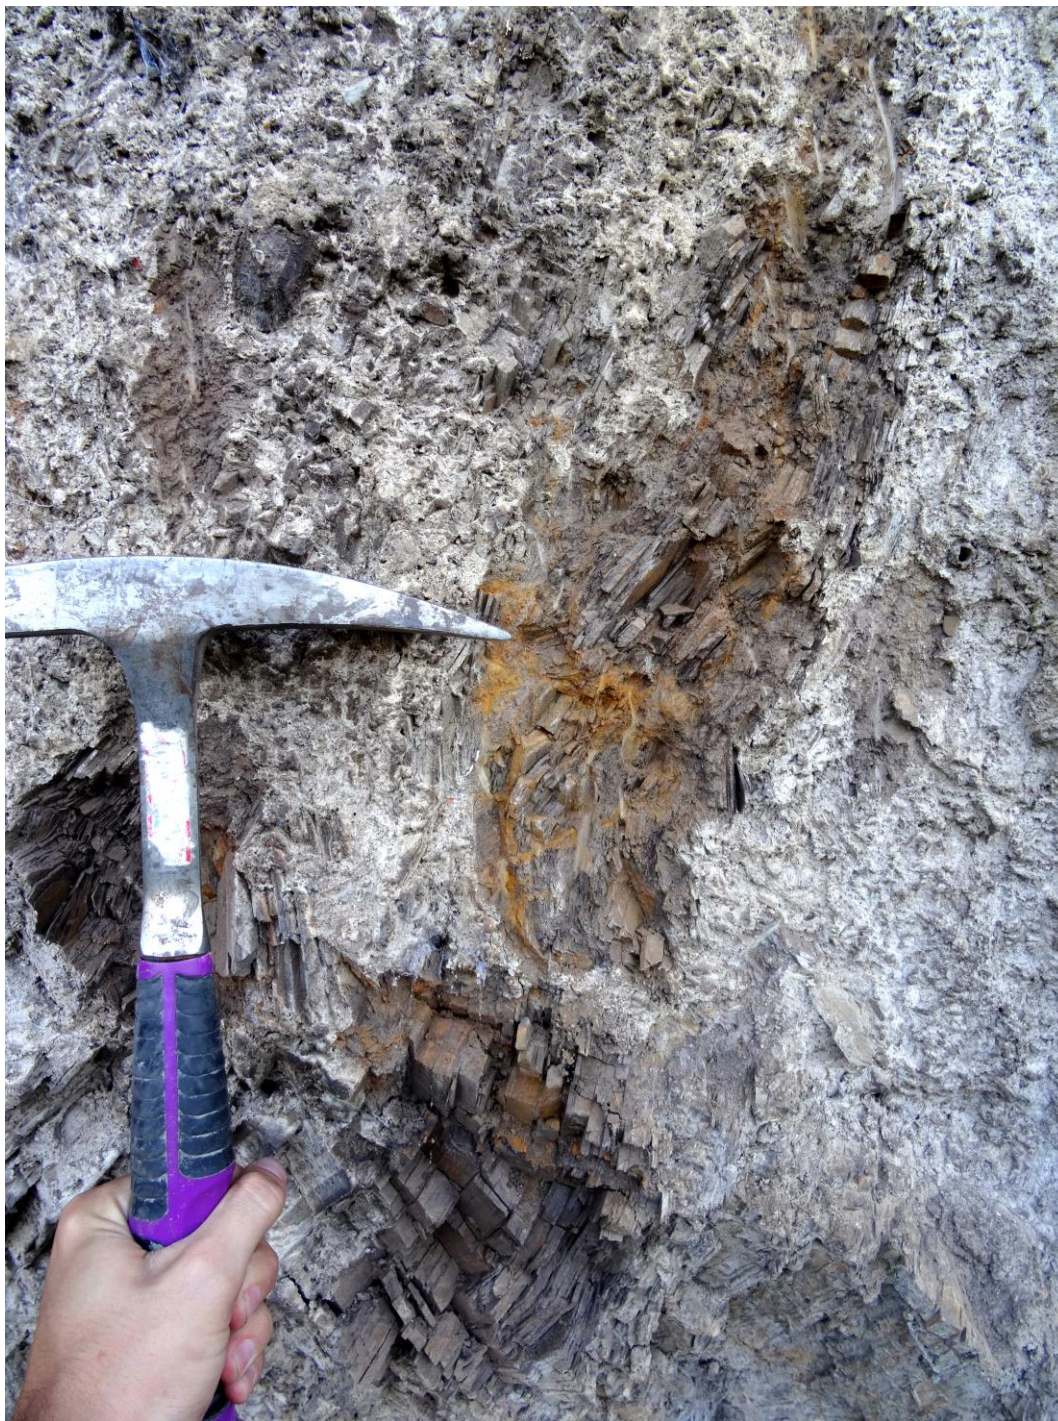
**Figura 26.** Lutitas deformadas en la zona de aproximadamente 1.5 a 2.0 metros de ancho, en el costado occidental del afloramiento de lutitas de la parada 11.

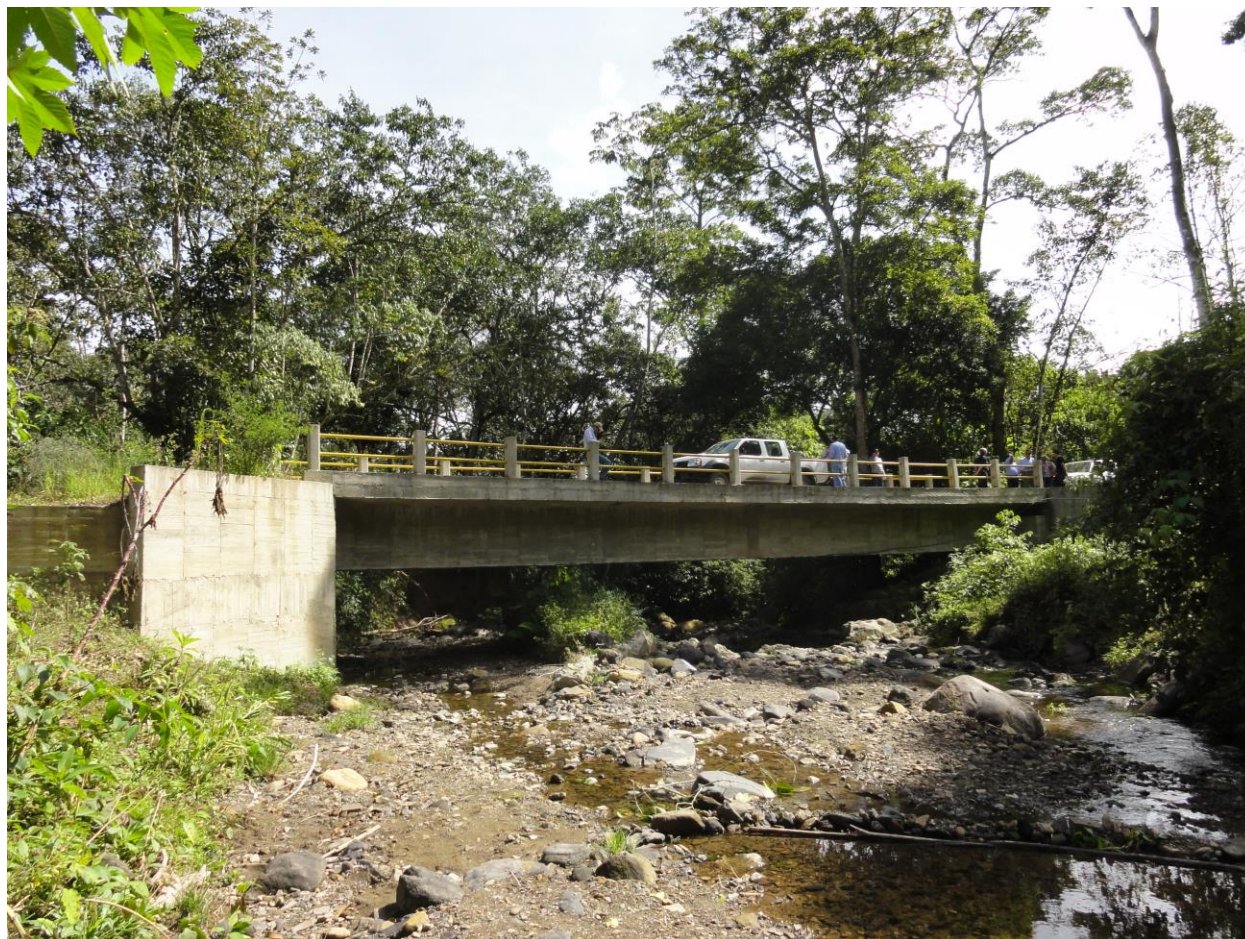
La parada 14 se localizó aproximadamente en el K15+200 sobre el trazado del Tramo 1. La localización fue una vía desatapada que conduce a un puente en concreto que cruza el Río San Francisco en el valle sinclinal. Durante el evento de La Niña en el 2010 - 2011, fuertes inundaciones destruyeron el puente original en esta ubicación y un nuevo puente fue construido en el 2011 (Figura 35). Coluviones y rocas sedimentarias de los grupos Guaguaquí y Olini sobresalen en esta ubicación y se evidenciaron también fallas de taludes a lo largo del Río San Francisco (Figuras 33 y 34). Estas fallas de taludes son relacionadas también con el evento de La Niña 2010 – 2011. Se observó también la erosión de las bancas del río por procesos fluviales. Como se mencionó anteriormente (ver Parada 13), la Falla del Alto del Trigo corre a través de este valle, con orientación norte a sur. El equipo abandonó esta parada aproximadamente a las 09:43.

**Figura 35.** Vista hacia el norte; un puente nuevo en concreto sobre el Río San Francisco en la misma ubicación donde el puente original fue destruido durante el evento de La Niña 2010 – 2011. Continuando sobre el camino destapado hacia la izquierda de esta fotografía se llega a la Ruta Nacional 50.

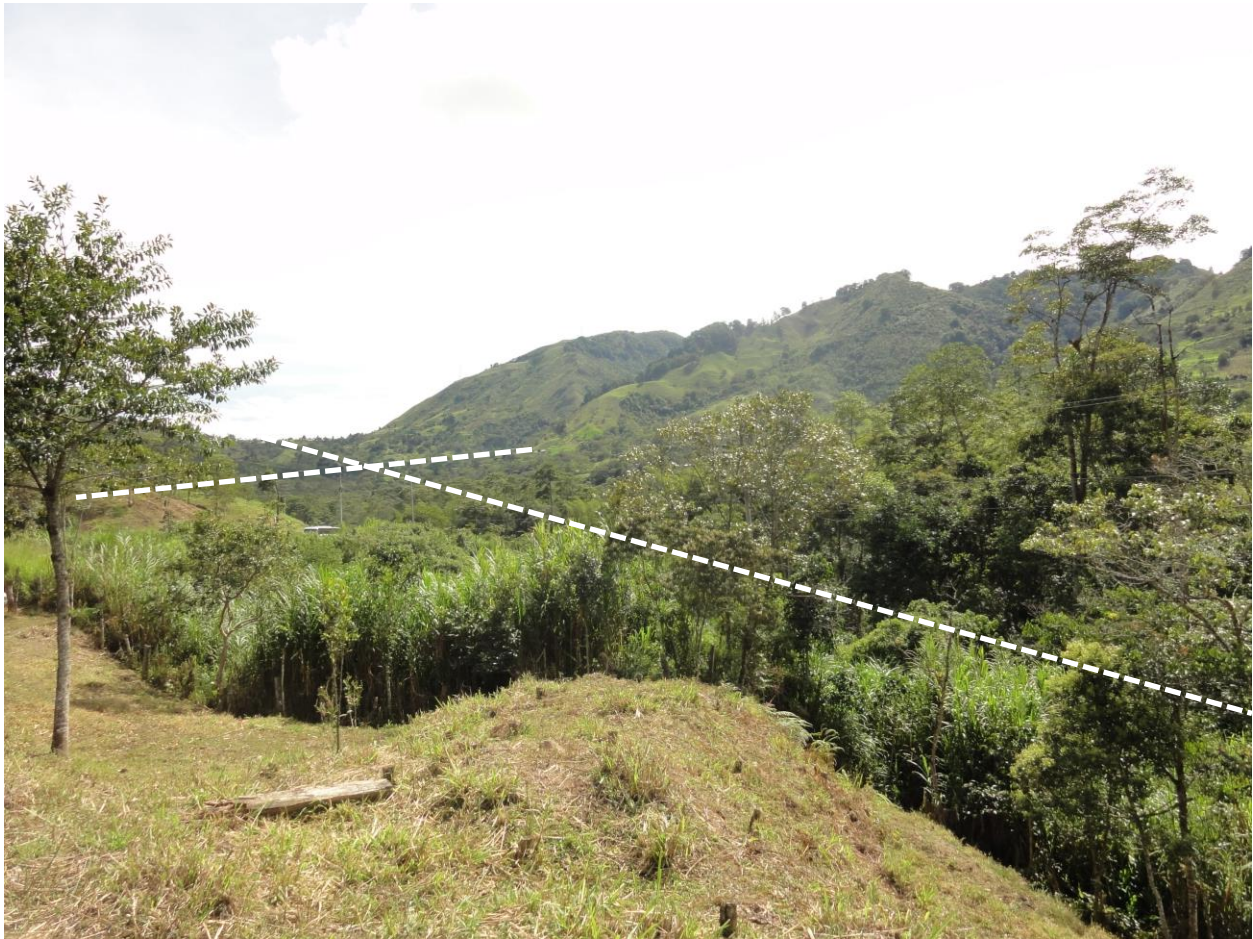
**Figura 36.** Fotografía tomada desde la Ruta 50 mirando al nororiente. El valle sinclinal del Río San Francisco y la Falla Alto del Trigo se resaltan mediante la línea punteada blanca desde el centro izquierdo hacia la parte superior derecha de la fotografía. Posterior a la primera ladera en el centro de la fotografía, la Falla de La Magdalena con orientación oriente a occidente, , atraviesa la montaña e intersecta la Falla del Alto del Trigo. La pendiente en el medio de la fotografía muestra la característica de la falla geomorfológica donde las facetas triangulares comienzan a descender y apartarse entre sí.

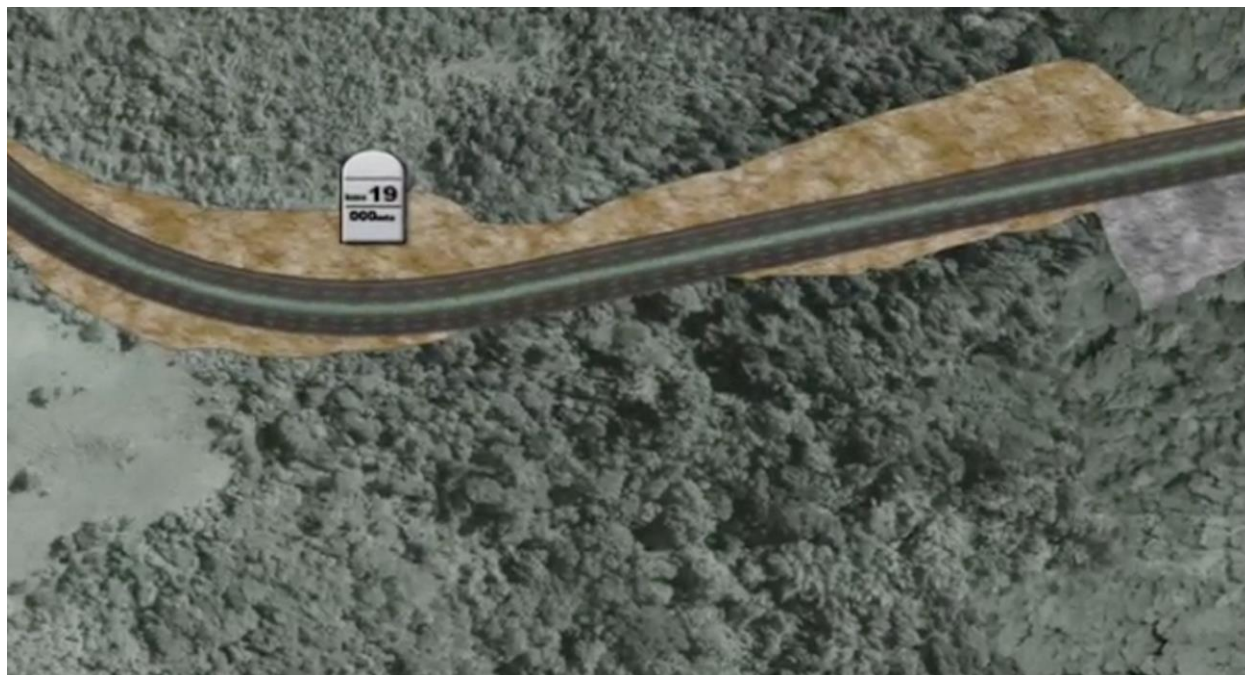
**Figura 38.** El trazado del Tramo 1, cerca al K18+700 [301] presenta un corte alto sobre el Deslizamiento de San Francisco, al costado derecho de la imagen y continúa sobre la Reserva Nacional Natural San Francisco. El corte tendrá aproximadamente 68 metros de alto con una pendiente máxima de 2.3:1 V:H).

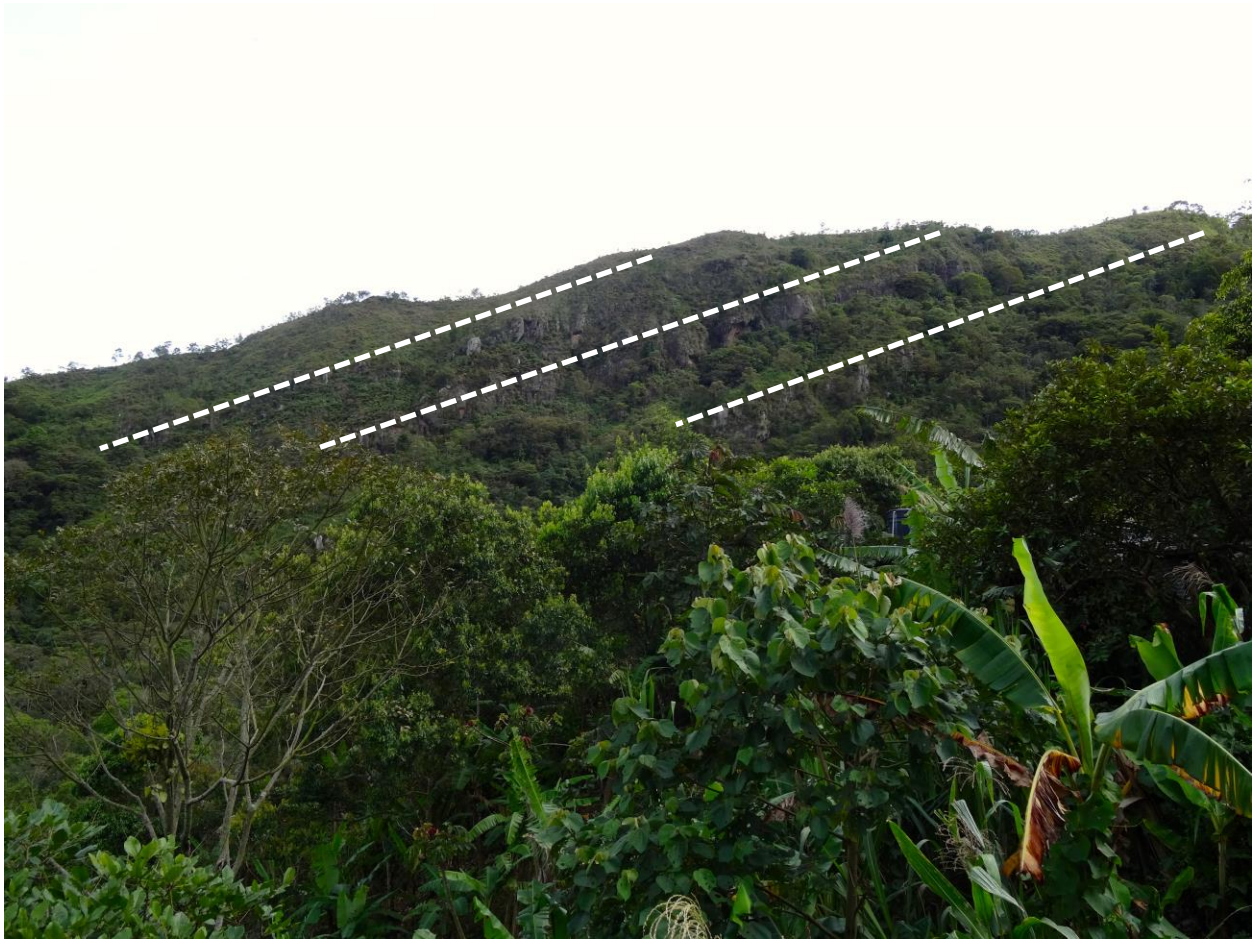
**Figura 39.** Mirando de norte a nororiente; capas estratificadas sedimentaras de la Formación San Juan de Río Seco buzando al suroccidente a aproximadamente 30 grados donde fueron observadas, son resaltadas por las líneas blancas punteadas. Las capas menos fuertes del material se han meteorizado y han formado líneas de vegetación entre areniscas y conglomerados más competentes.

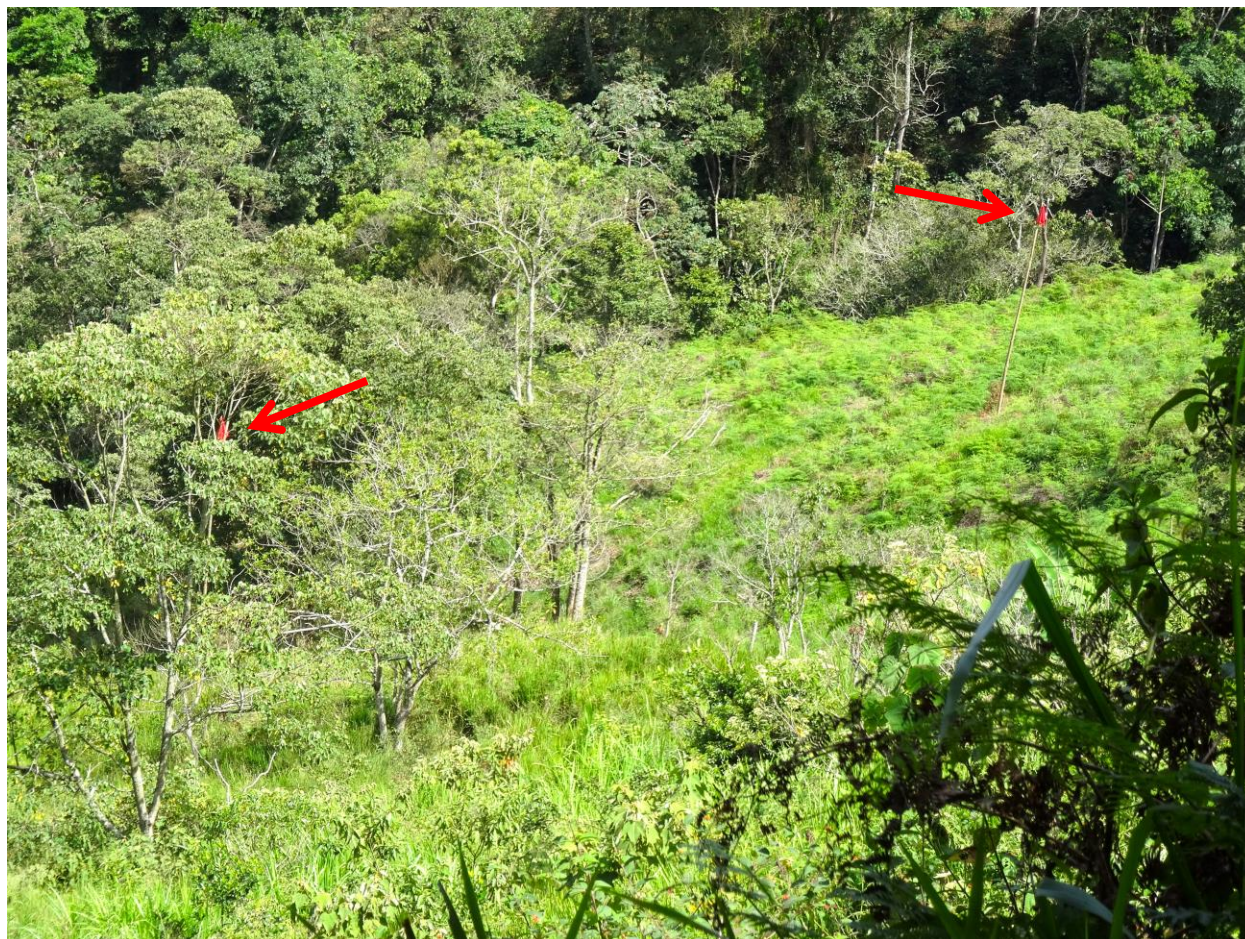
**Figura 40.** Las banderas rojas (señaladas con las flechas rojas) sobre el Deslizamiento de San Francisco marcan el trazado del Tramo, Sector 1 de Ruta del Sol en la parada 16.

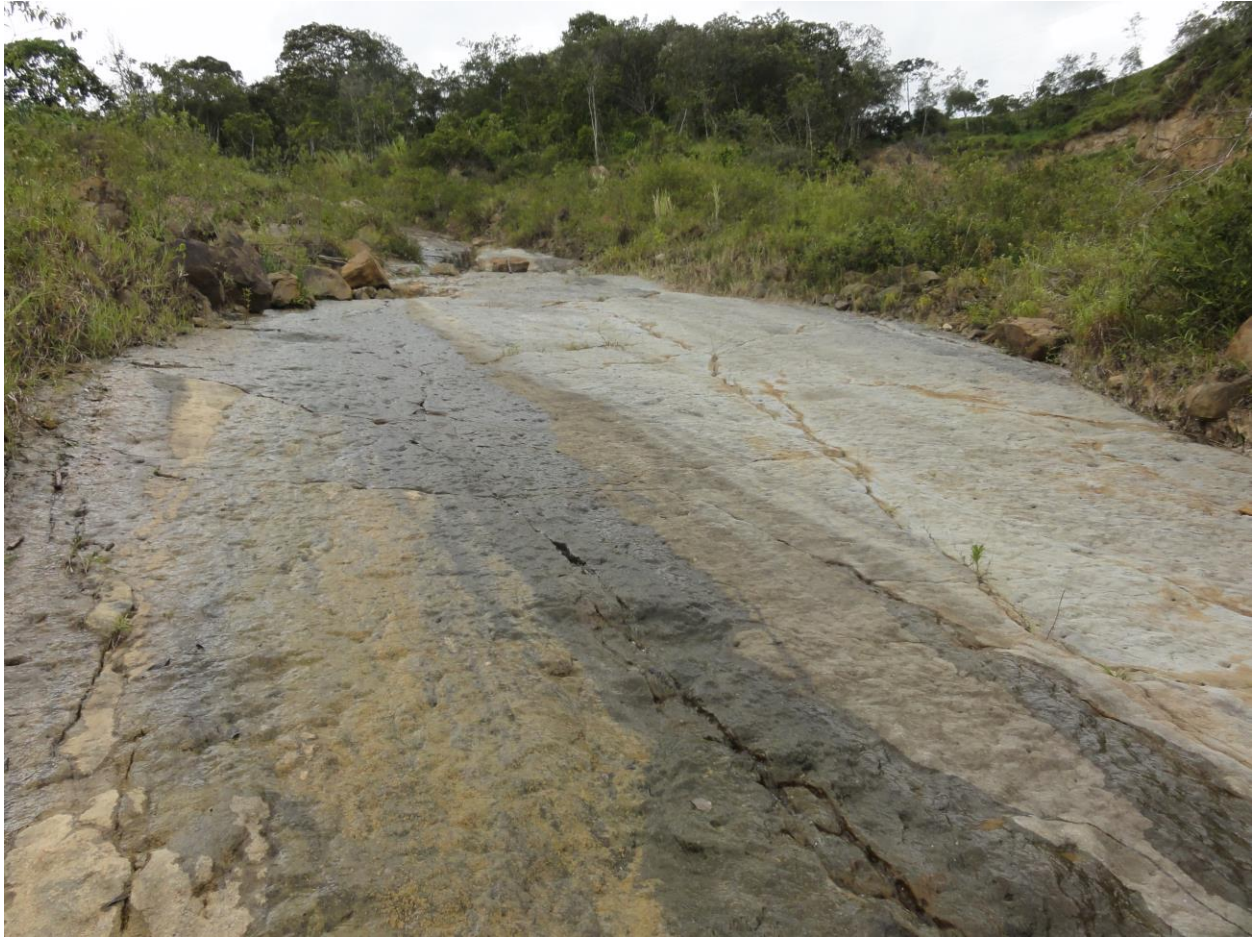
**Figura 42.** Vista de una capa de areniscas sublíticas de la Formación San Juan de Río Seco en el Deslizamiento de San Francisco. Tres ramales del Río San Francisco desaparecieron con el deslizamiento, aunque dos han reaparecido. Se observa agua hacia debajo de la pendiente en la capa de arenisca.

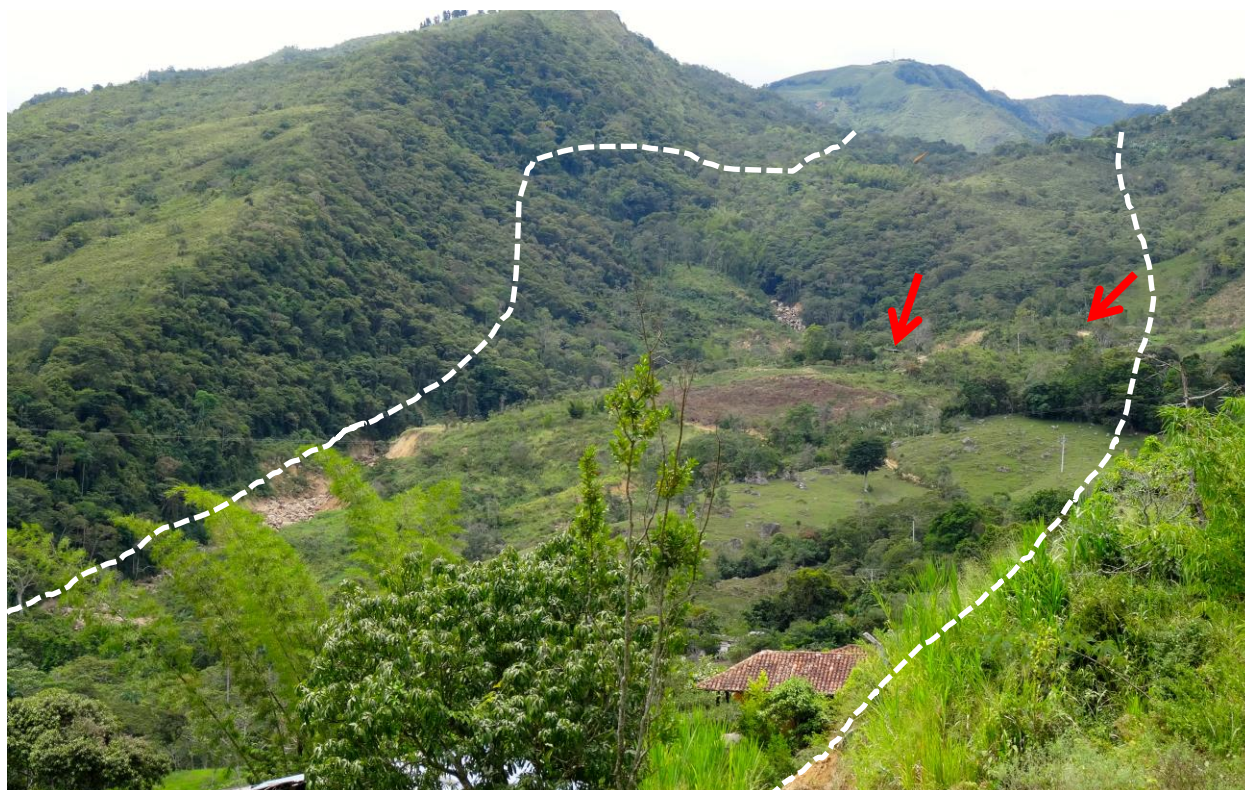
La última parada realizada sobre el trayecto del Tramo 1, Sector 1, se realizó en la Ruta 50, en el área de La Florida, en la vía a Guaduas. El equipo se detuvo en la vía para ver una perspectiva diferente del Deslizamiento de San Francisco, mirando al nororiente hacia el deslizamiento. Allí se observó que después de que el deslizamiento se activara en 2011, una porción de la Ruta resultó afectada. Esta se reparó en su momento aunque algunas grietas estructurales se pudieron apreciar. El equipo dejó ésta ubicación aproximadamente a las 12:04.

**Figura 47.** Foto tomada desde la Ruta 50 mirando hacia el Deslizamiento San Francisco, el cual está resaltado en el medio de la fotografía con la línea blanca punteada. La Falla La Magdalena corta el valle en la parte superior derecha de la foto y continúa al occidente cerca de la esquina inferior izquierda. La casa de una familia se ubicaba donde lo indica la flecha roja de la derecha, y la ubicación actual de la casa es la indicada por la flecha de la izquierda (ubicaciones aproximadas).

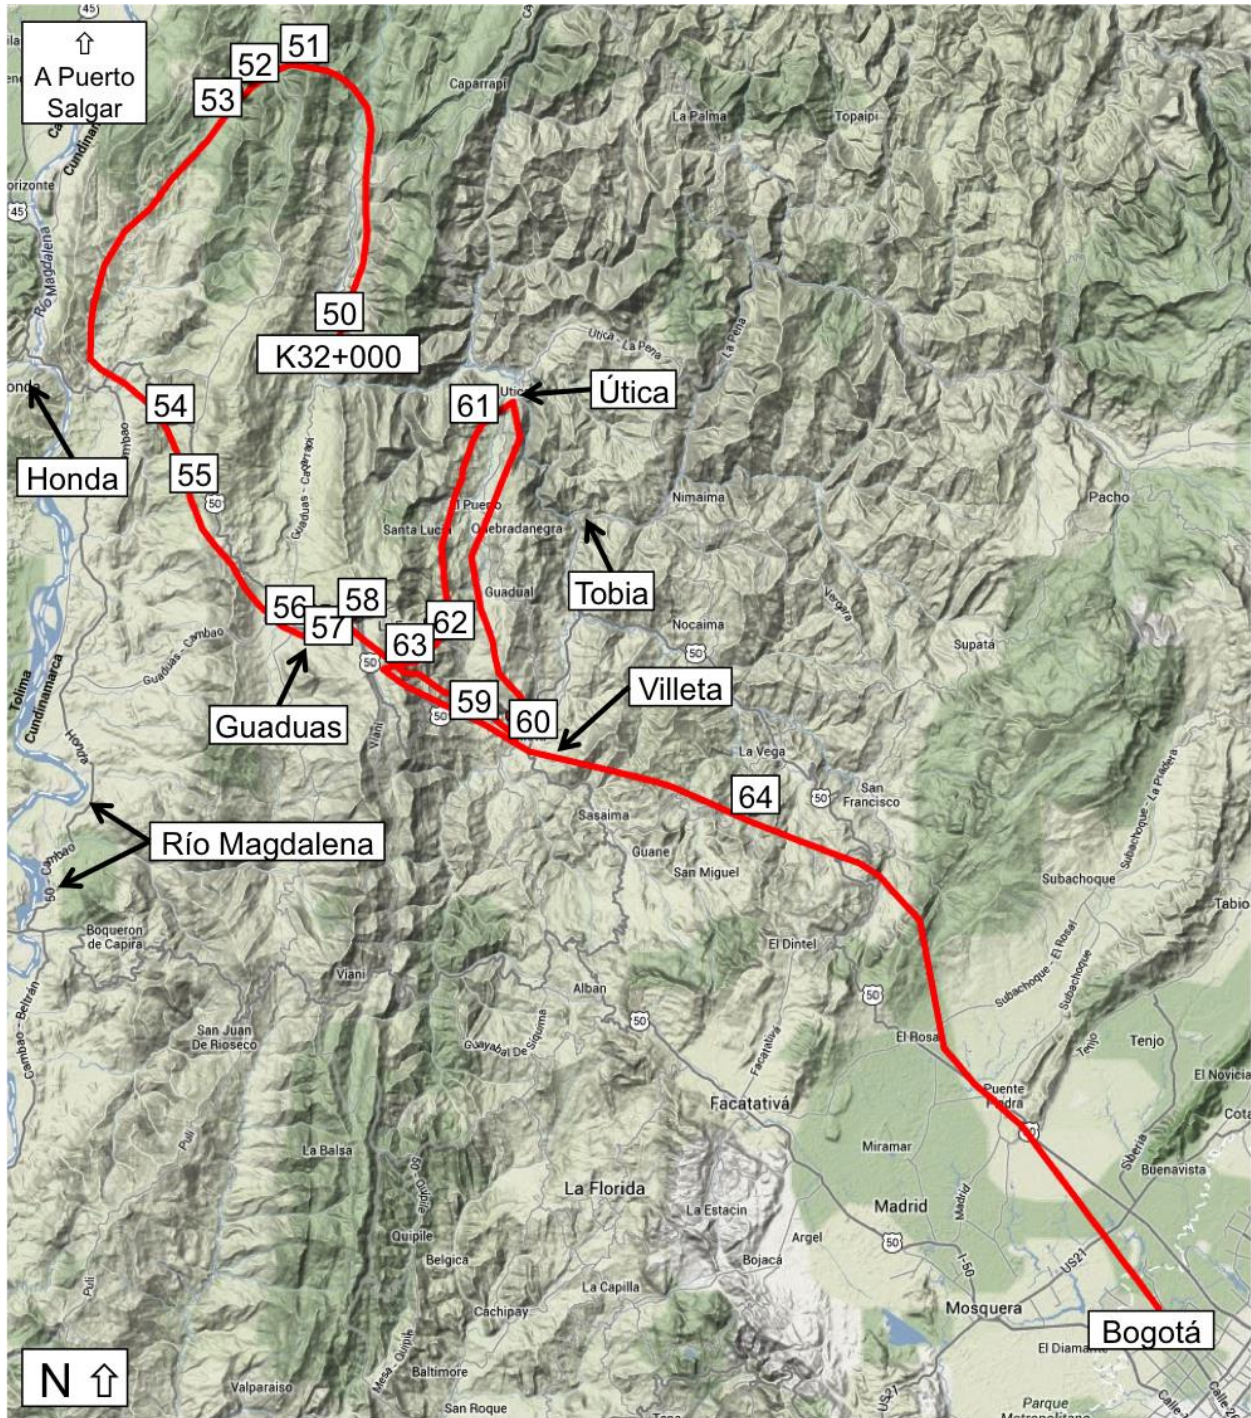
**Figura 49.** Comenzando en el K32+000, la imagen muestra las ubicaciones aproximadas de las 15 fotografías tomadas desde el helicóptero describiendo la geología y geomorfología típicas en el sitio del Proyecto (Ver Figuras 50 a 64)

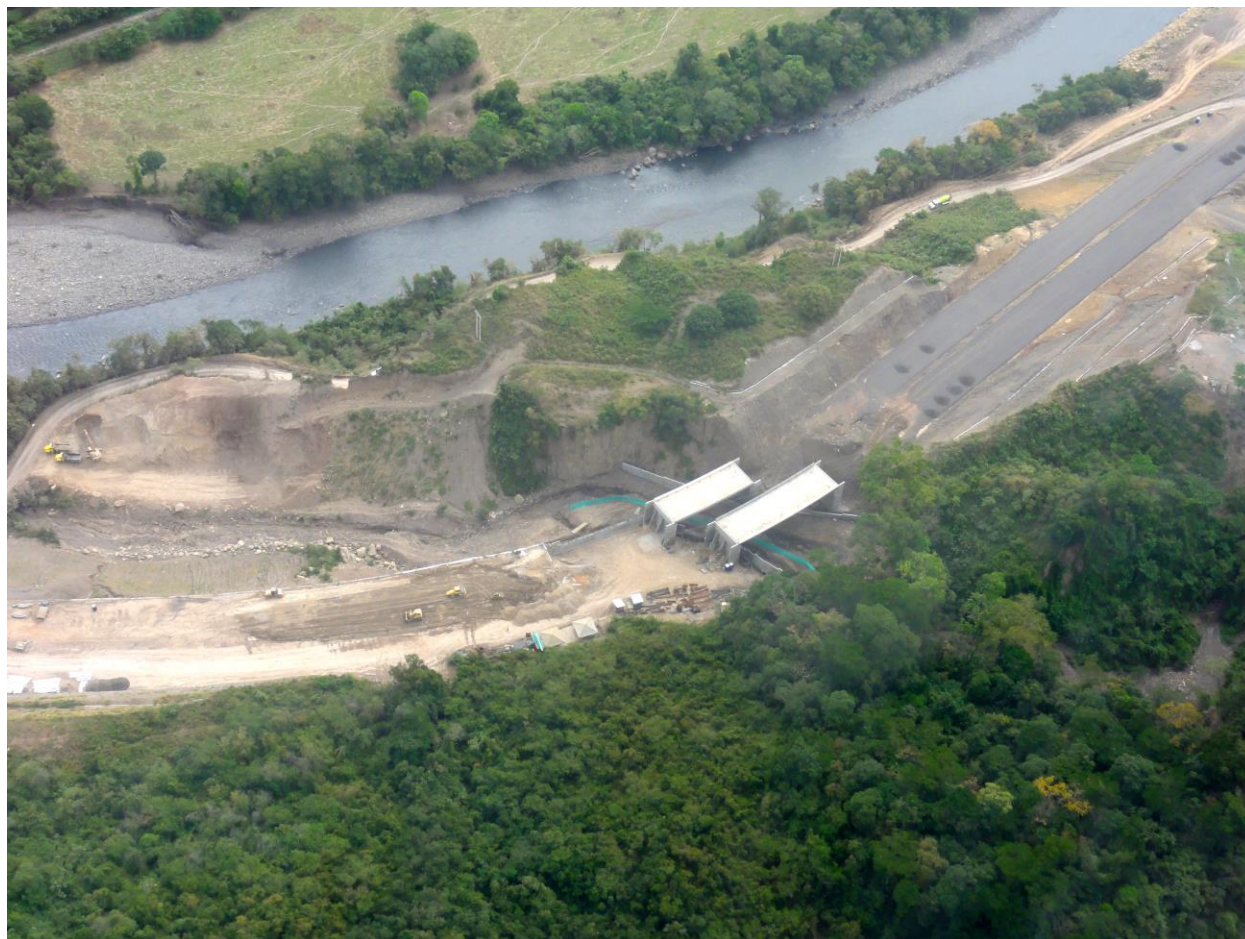
Figura 50. Vista aproximada hacia el noroccidente, esta imagen muestra la construcción de puentes sobre el trazado del Tramo 2.

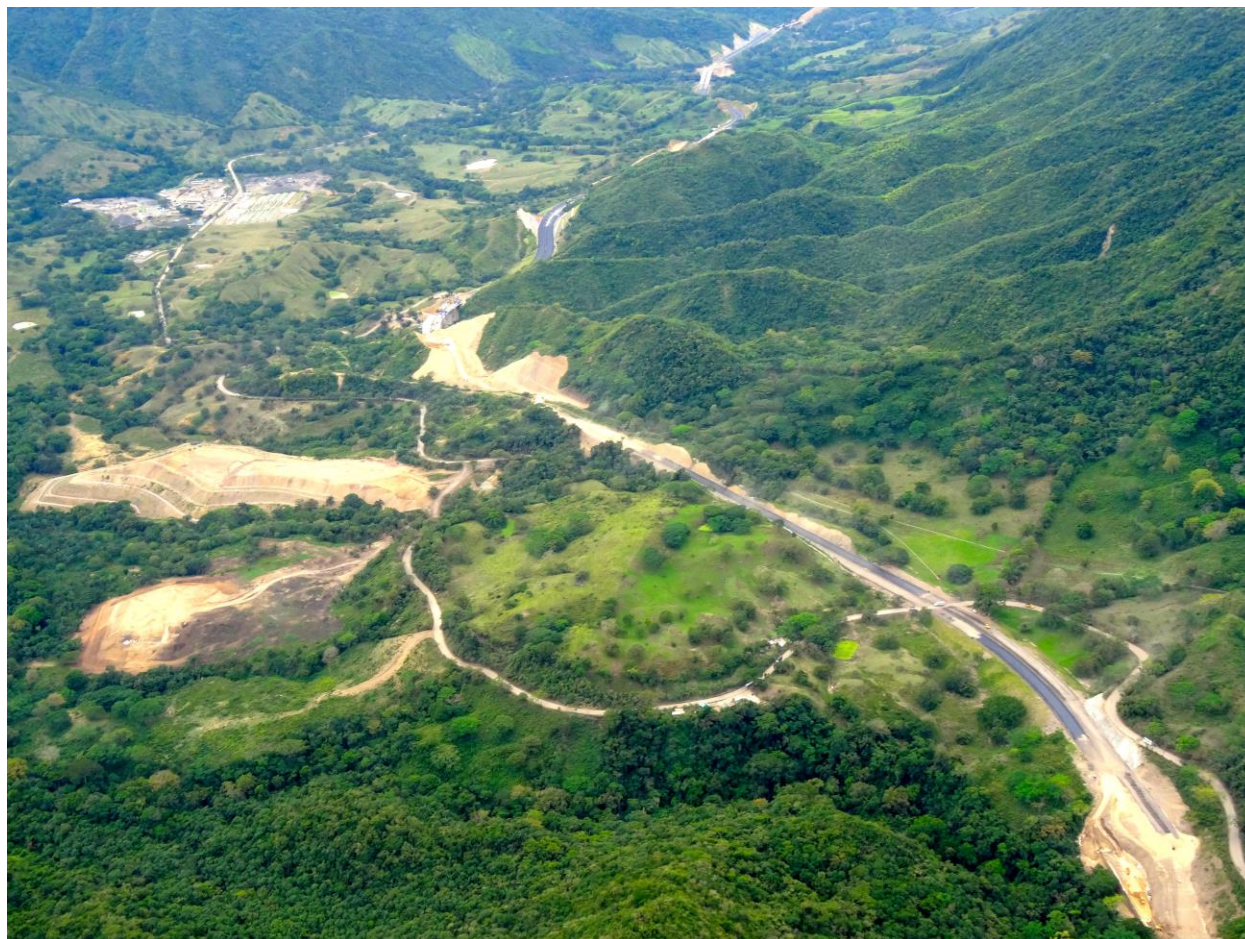
**Figura 51.** Hacia el norte, esta foto describe la construcción del trazado del Tramo 2. El municipio de Puerto Salgar se encuentra al norte de esta ubicación.
