# APÉNDICE 1

INFORME DE LA VISITA DE CAMPO

Gall Zeidler Consultants  
 GEOTECHNICS | TUNNEL DESIGN | ENGINEERING

AN	KZ	VG	08/26/2013	00	FINAL	
preparó	Revisó	Aprobó	Fecha	Rev.	Estado	Motivo de la revisión
Ingeniero Especialista:			Axel Nitschke, Ph.D, PE.		Ingeniero Principal: Vojtech Gall. Ph.D, PE.	
Registro N°:			VA 047029		Registro N°: VA 025740	
Estado de la emisión		Final				
Tipo de Documento		Informe				
Área/Actividad		Consultoría				
Título		RUTA DEL SOL – SECTOR 1 – TRAMO 1				
Sub-título		<b>INFORME DE VISITA DE CAMPO DE JULIO DE 2013</b>				
Nombre del Documento						
1011 R 001 S FINAL

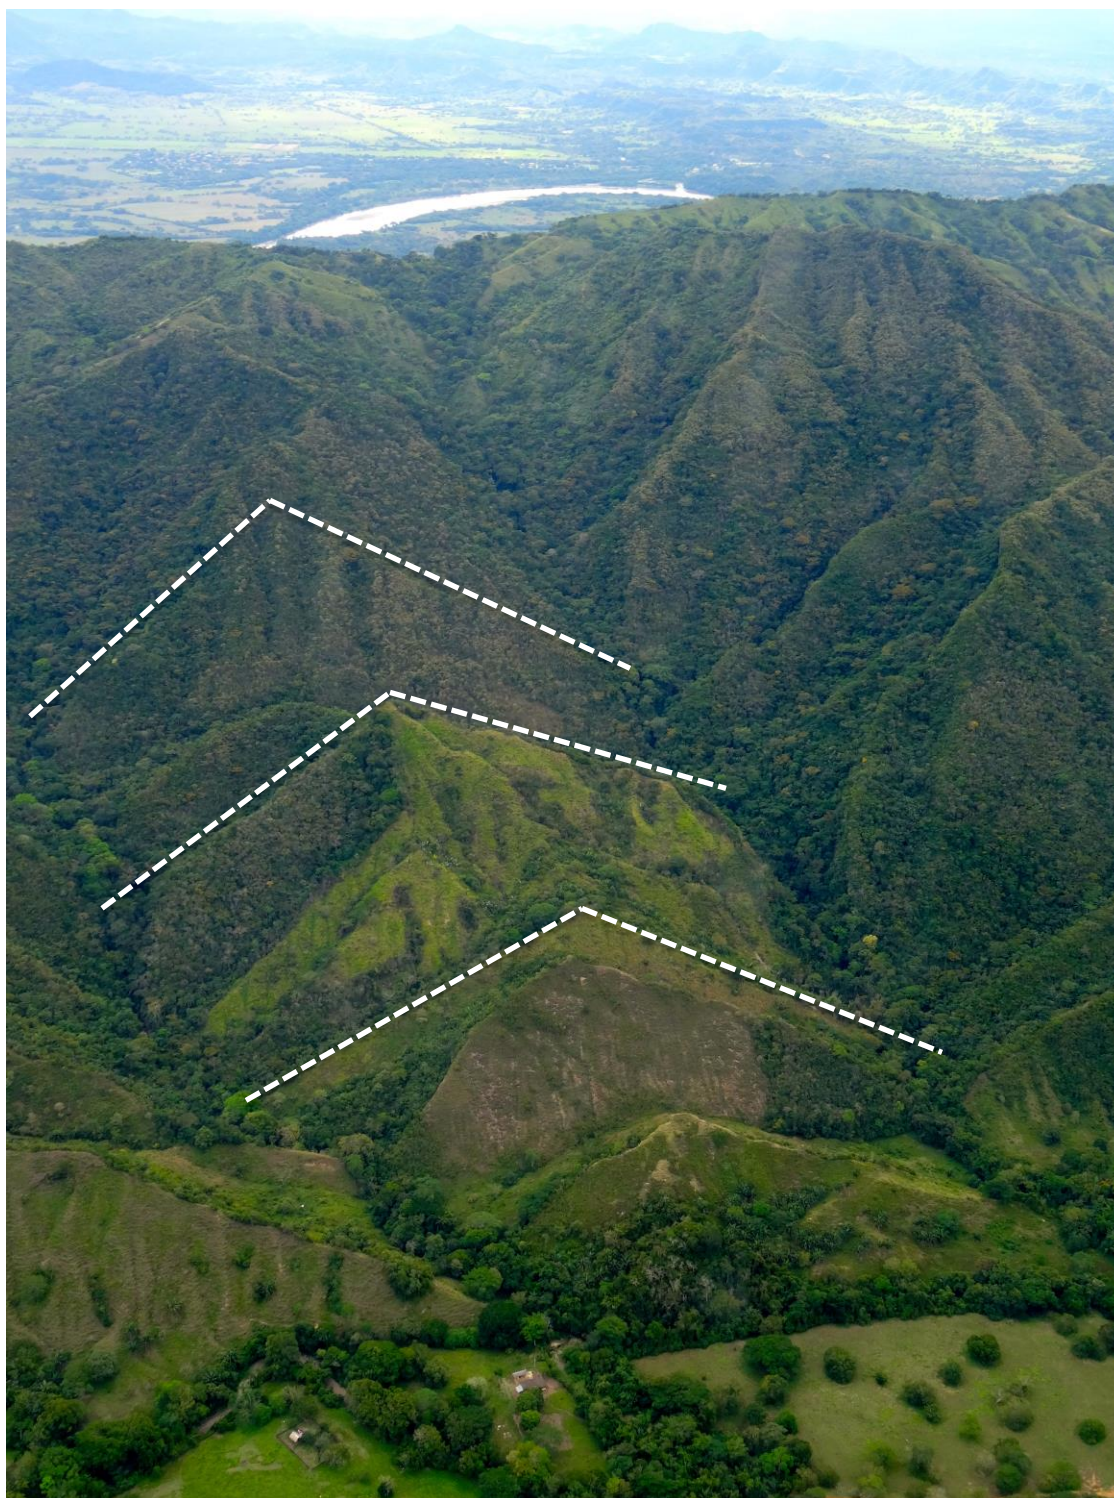
**Figura 52.** Geomorfología típica del área del Proyecto. Aquí, bloques de tierra con la clásica forma triangular – resaltada por las líneas puntuadas blancas – se ven separándose entre sí. Esto es conocido como Facetas Triangulares.

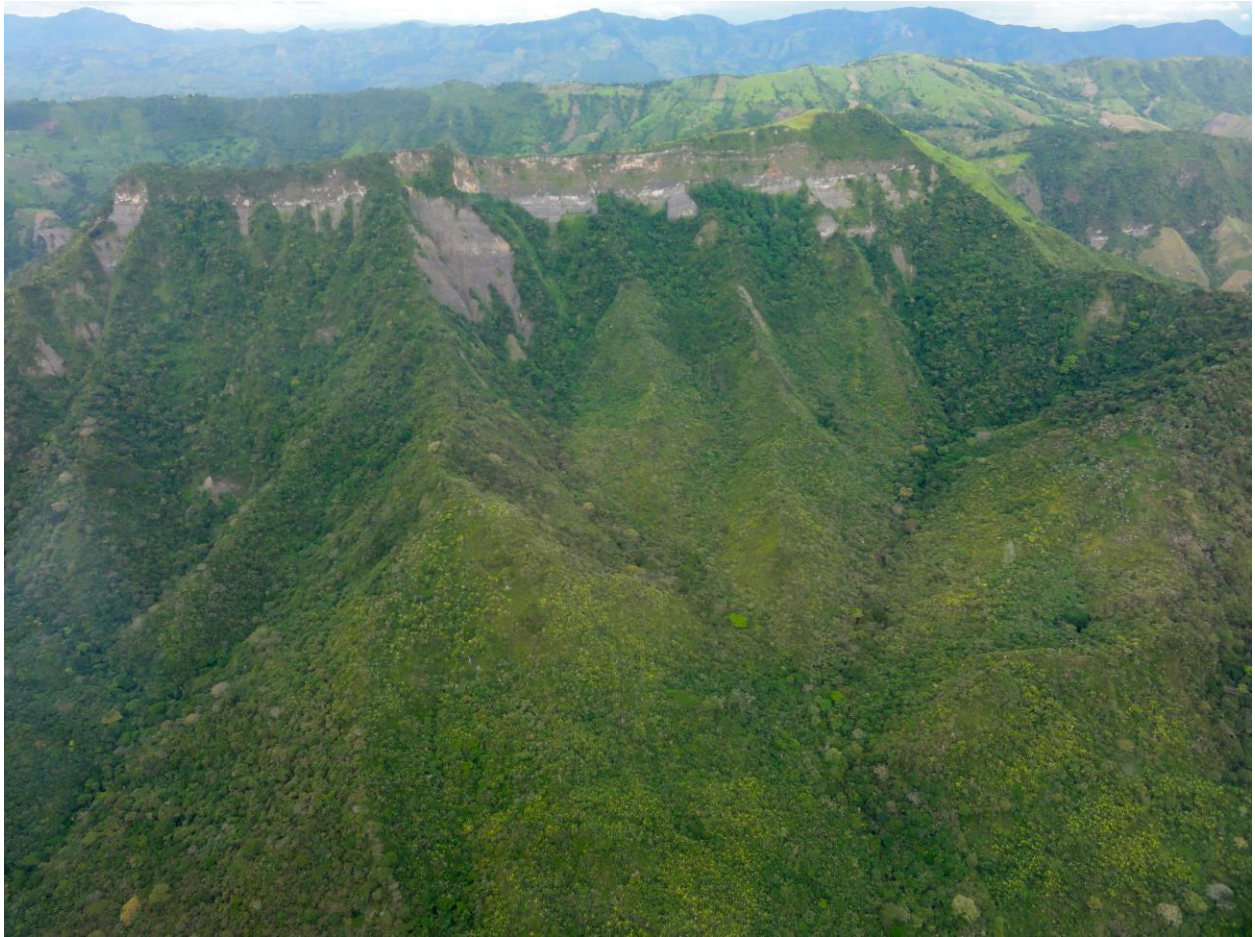
**Figura 53.** Se observan las capas estratigráficas horizontales y los materiales de grano fino altamente meteorizados, los cuales representan la geología típica del área del Proyecto.

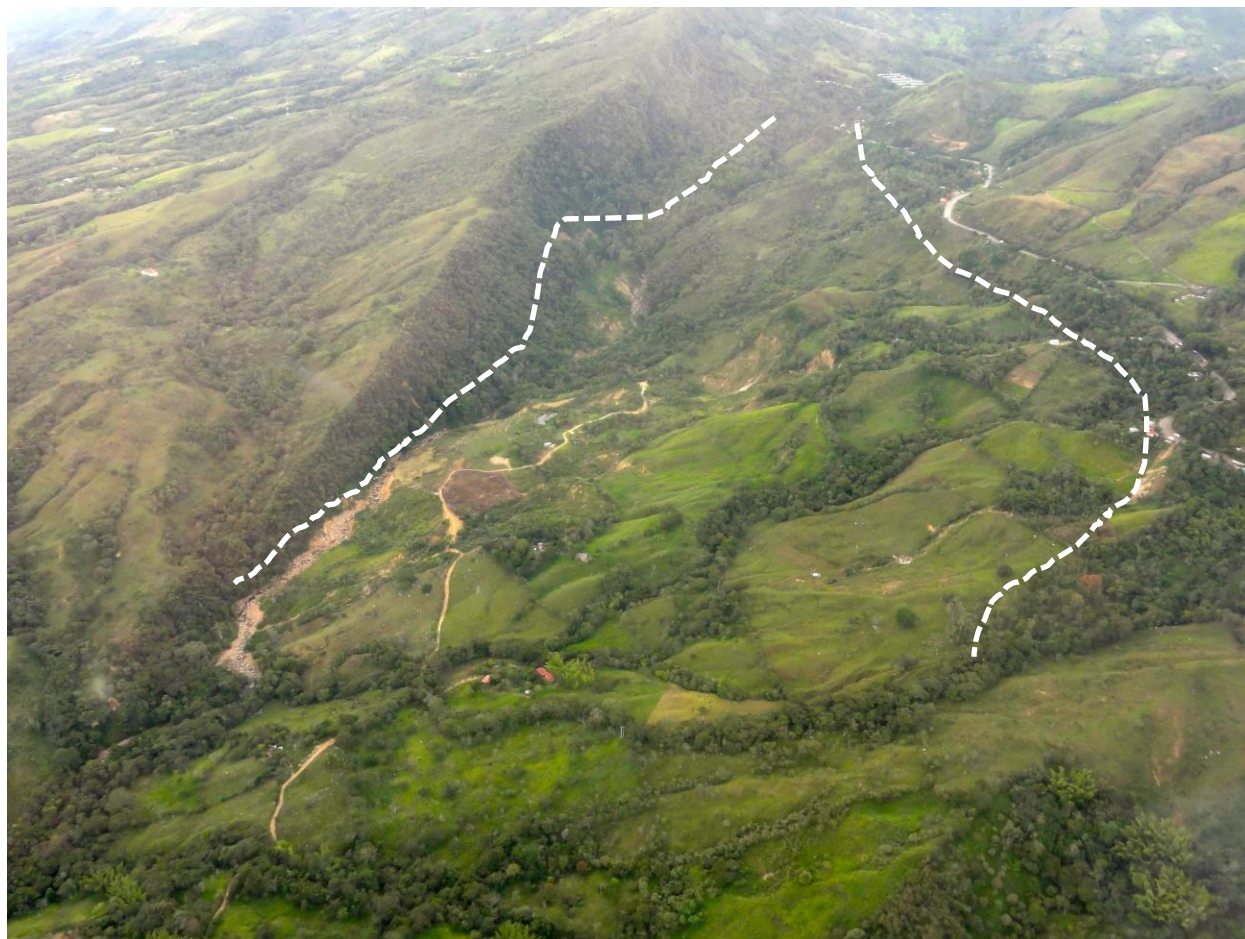
**Figura 56.** Justo al oriente de Guaduas, esta fotografía mira hacia el oriente al Deslizamiento de San Francisco, resaltado por la línea blanca punteada. Un corte alto está planeado en la montaña al lado izquierdo del deslizamiento (ver Parada 16). La Ruta 50 se encuentra al lado derecho del deslizamiento. La Falla La Magdalena con orientación oriente a occidente, cruza aproximadamente en el centro del Deslizamiento de San Francisco.

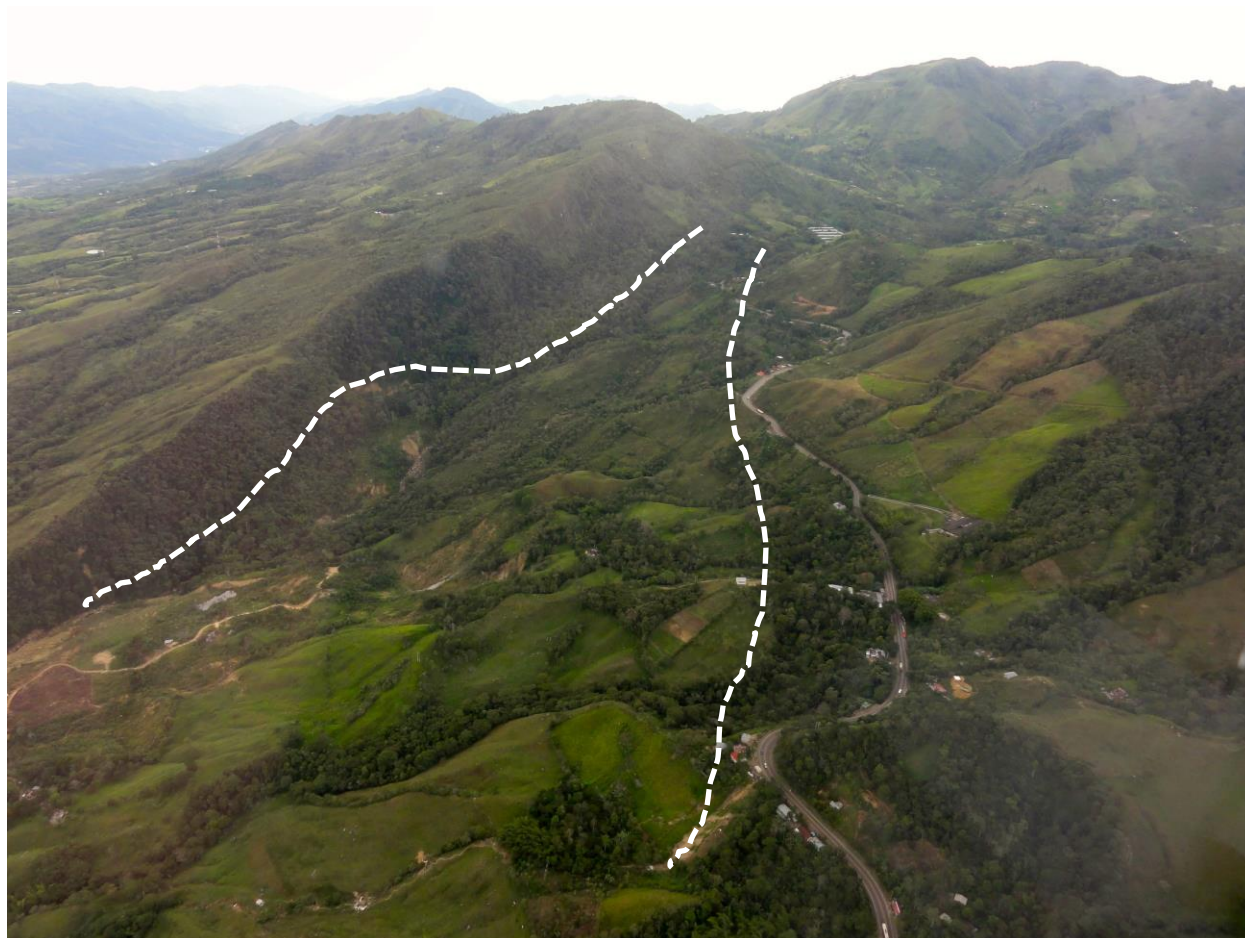
**Figura 57.** Otra vista del Deslizamiento de San Francisco, resaltado por la línea blanca punteada.

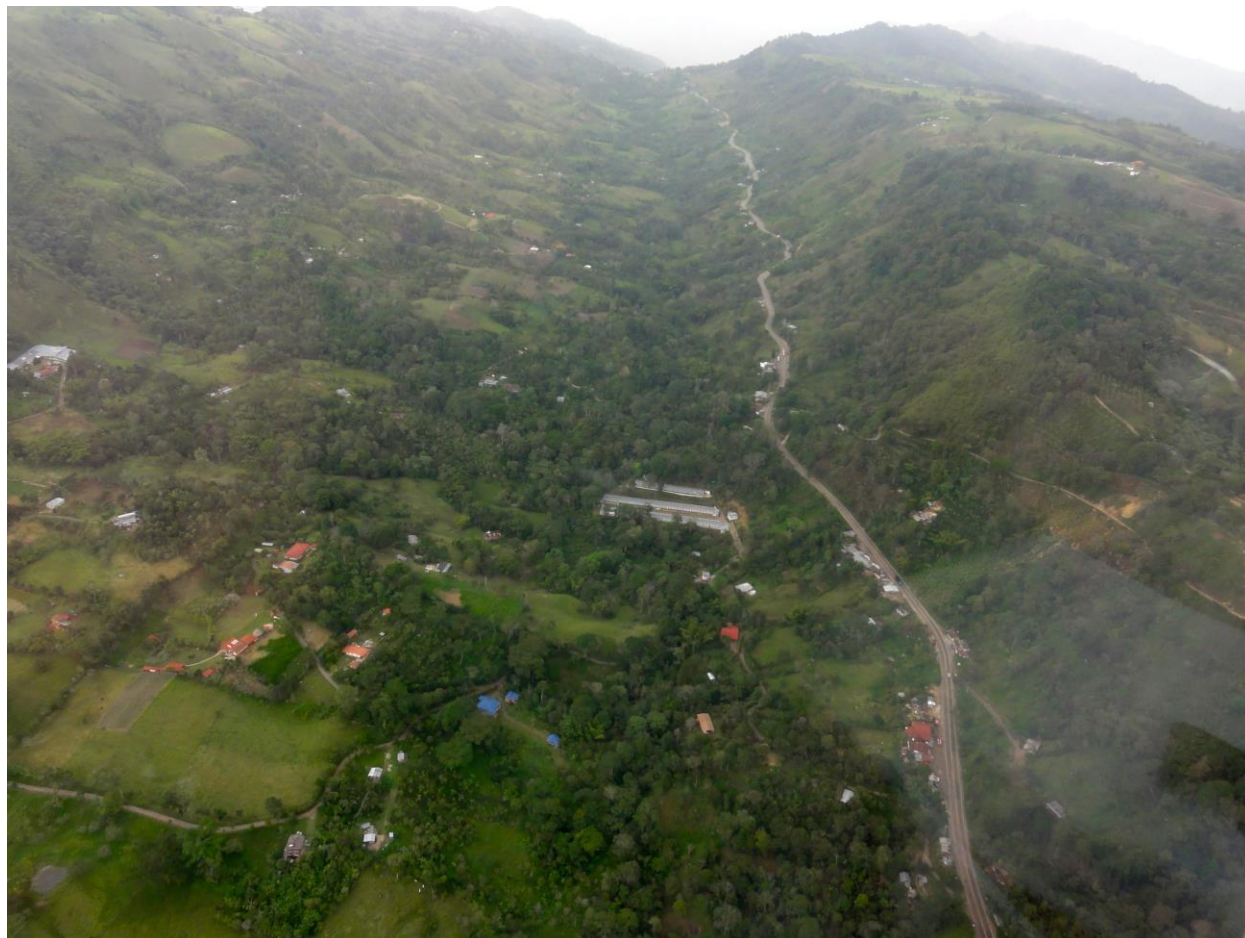
**Figura 58.** Vista hacia el sur sobre la Ruta 50. Tanto la Falla el Alto del Trigo como el Río San Francisco, con orientación de norte a sur a través del valle están en el costado izquierdo de la vía.

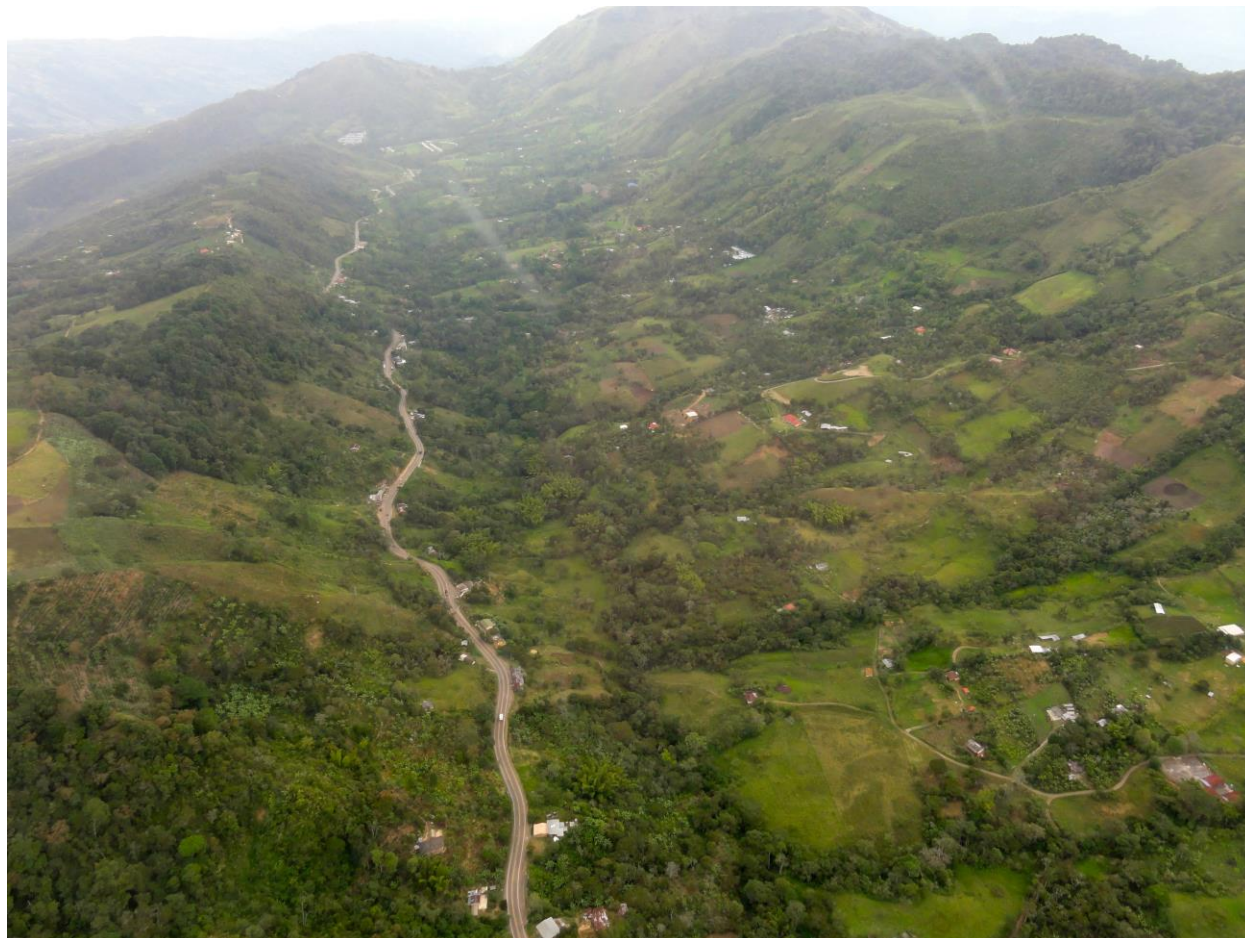
**Figura 59.** Al costado izquierdo de la fotografía puede verse la Ruta 50, la parte empinada del Deslizamiento de San Francisco puede observarse en la esquina superior izquierda. La Falla del Alto del Trigo y el Río San Francisco se encuentran al lado derecho de la vía. La Falla La Magdalena, con orientación oriente a occidente, intercepta esas dos características en la parte superior de la fotografía.

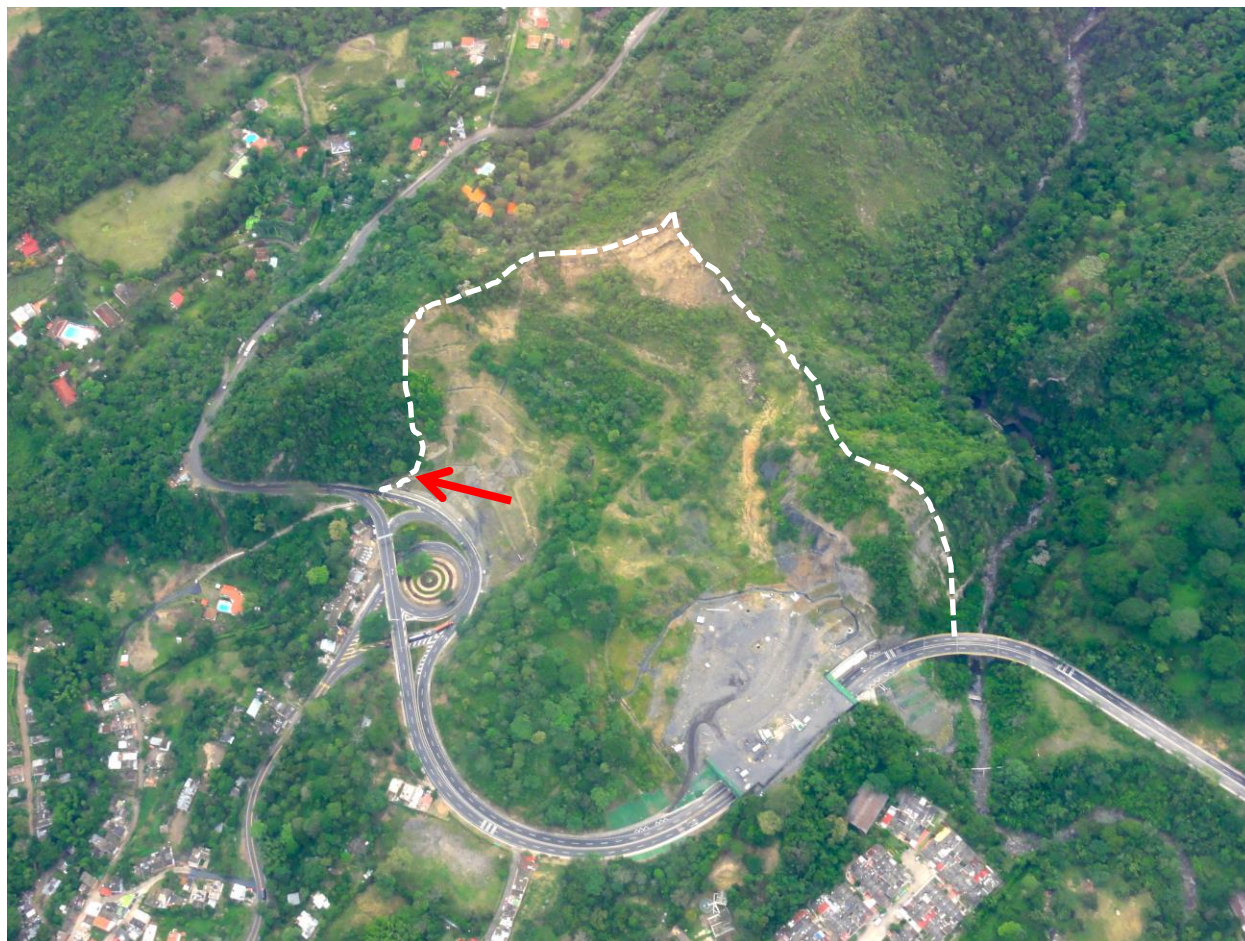
**Figura 60.** Mirando aproximadamente al noroccidente, el deslizamiento de El Cune – resaltado por la línea punteada blanca – es visible cerca del municipio de Villeta. La flecha roja muestra la ubicación aproximada de la Parada 1, cerca al K0+000. La Ruta 50 es visible en la parte inferior de la fotografía.

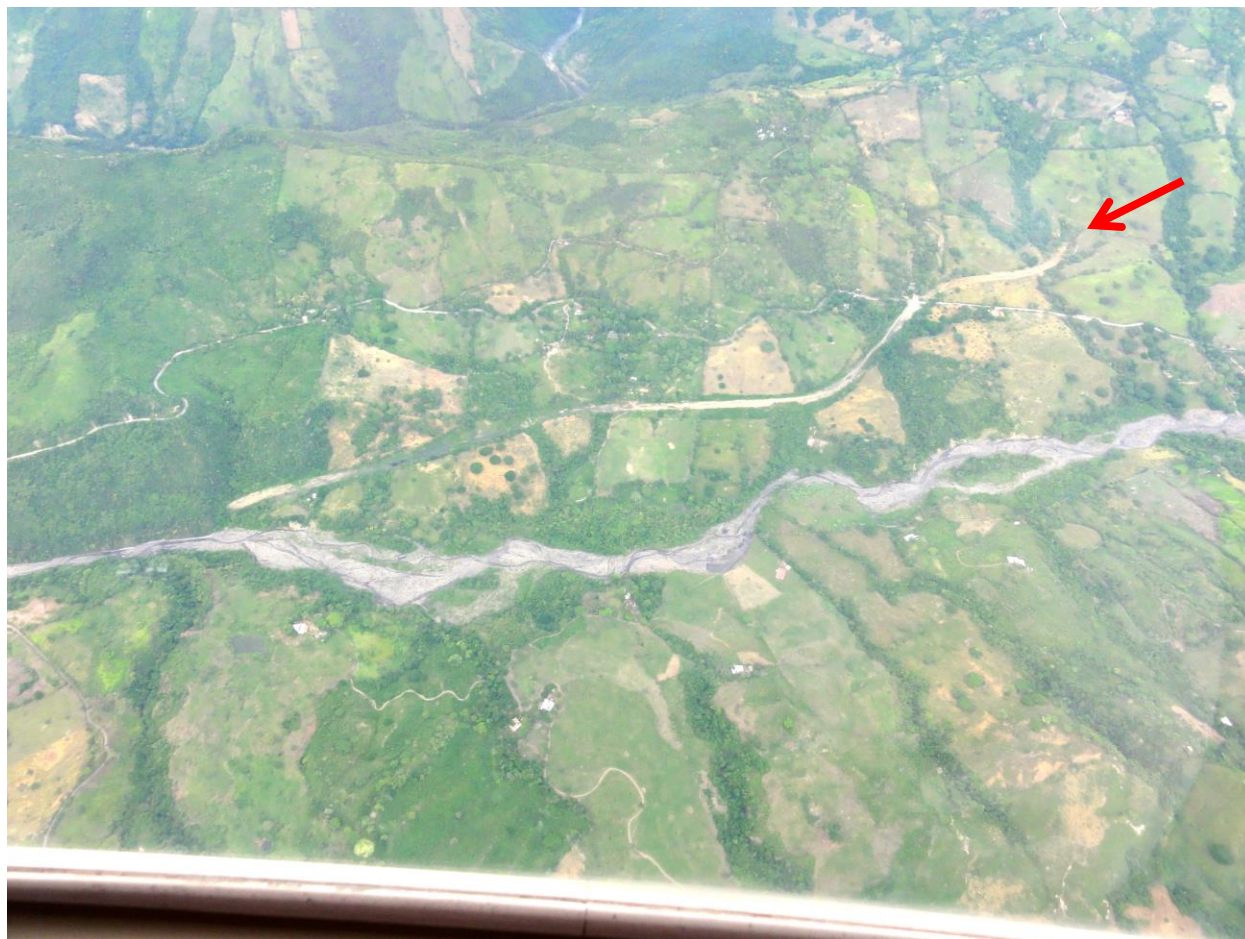
**Figura 61.** La imagen muestra una sección abandonada de Ruta del Sol cerca al municipio de Útica, la cual hace parte de un contrato previo que fue cancelado, no relacionado con el actual. La flecha roja muestra la ubicación del portal a un túnel que nunca fue construido. El trazado fue abandonado debido a las condiciones inestables del suelo.

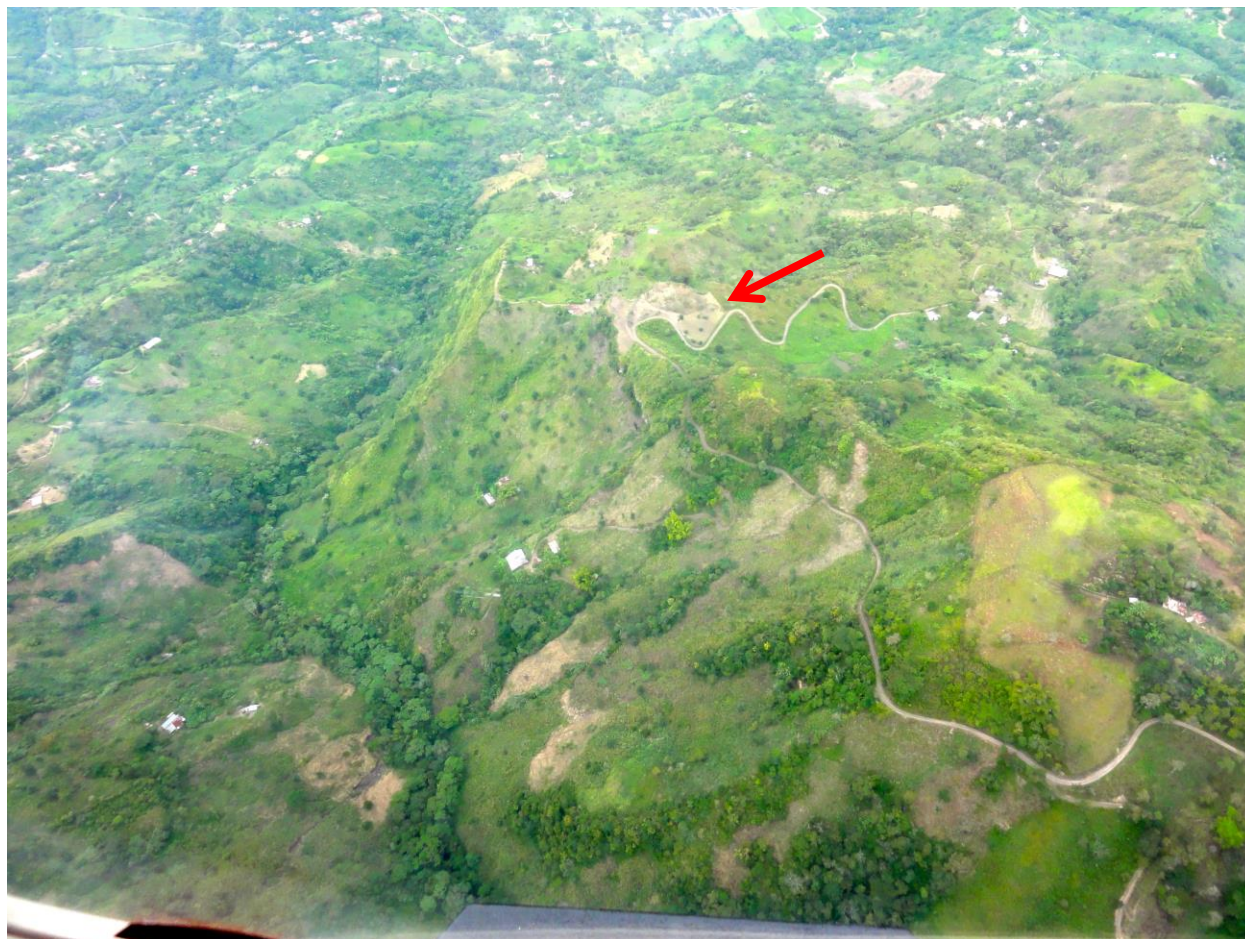
**Figura 62.** La flecha roja muestra la ubicación de la Parada 9. Al costado derecho de la fotografía, el trazado del Tramo 1 se dirige hacia la Reserva Nacional Natural San Francisco, antes de entrar al portal oriental del Túnel El Trigo.

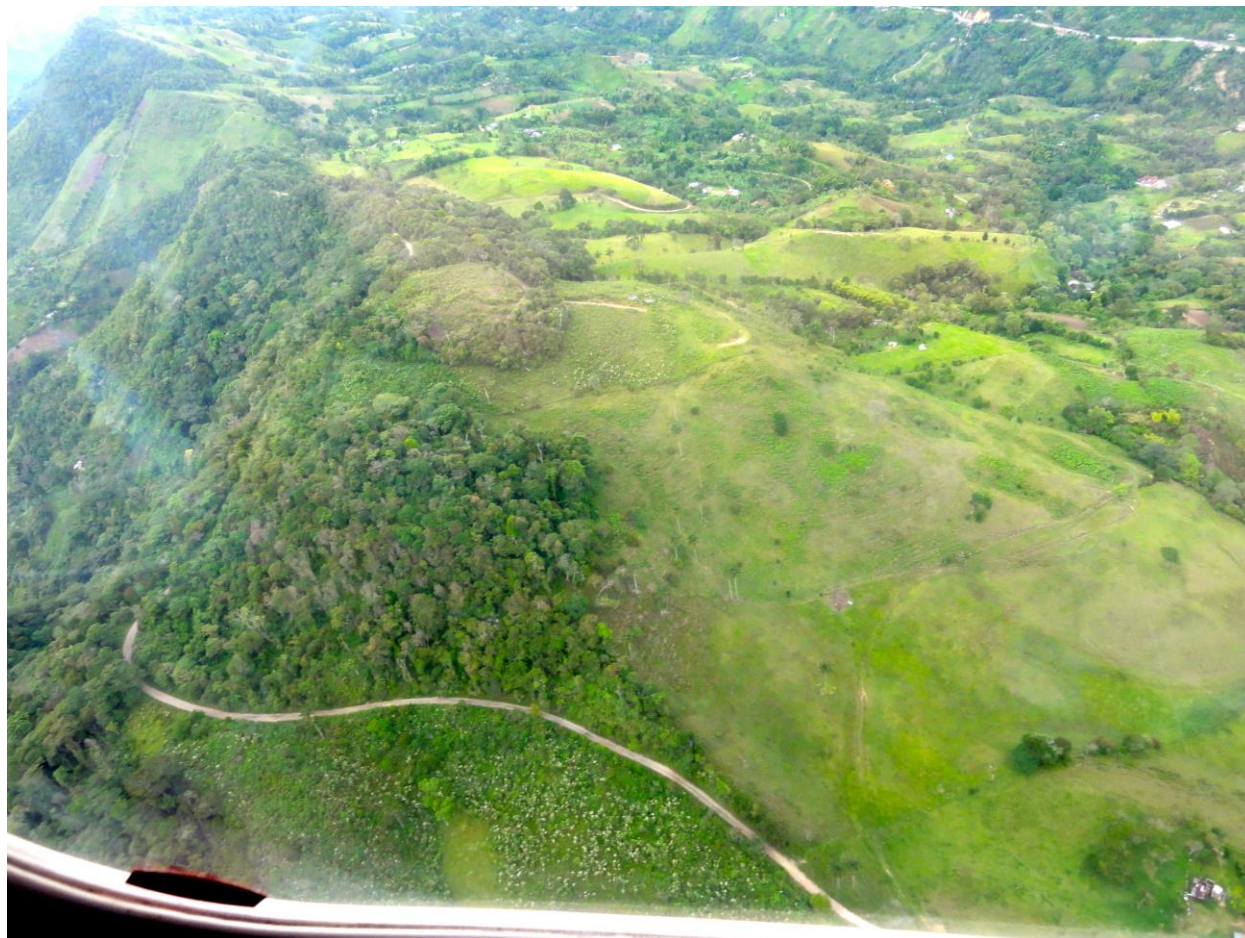
**Figura 63.** El área arborizada al lado izquierdo de la fotografía corresponde a la ubicación aproximada del portal oriental del Túnel El Trigo en la Reserva Nacional Natural San Francisco. El túnel saldrá de la montaña hacia el centro de la fotografía, donde la vía cruzará el Río San Francisco y la Falla del Alto del Trigo mediante un puente antes de entrar al portal oriental del Túnel La Cumbre bajo la Ruta 50. La vía se localiza en la esquina superior derecha de la fotografía.

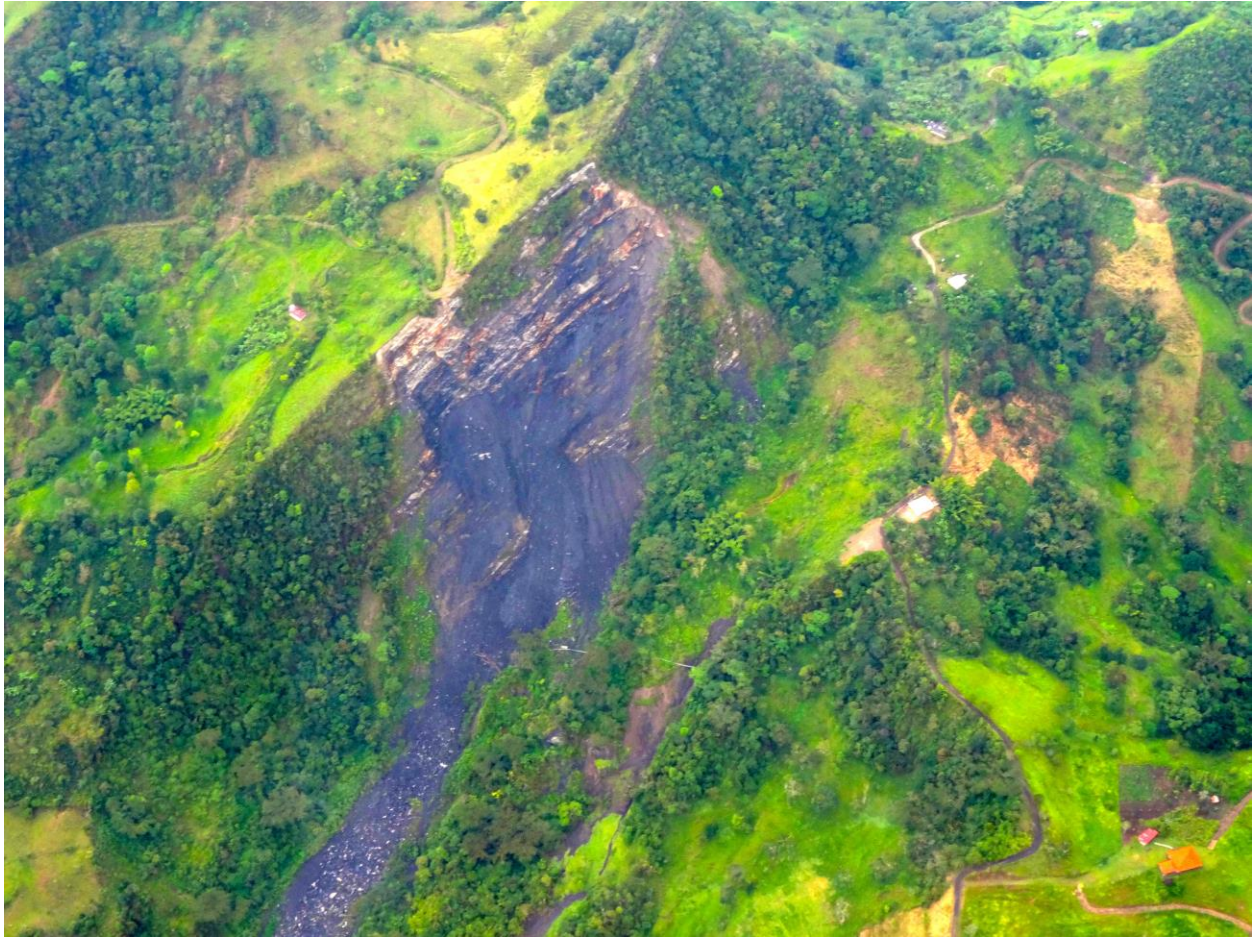
**Figura 64.** La imagen muestra una falla de talud con sedimentos negros de grano fino, con intercalaciones de material más competente hacia la parte más alta de la montaña. Esta imagen fue tomada en el vuelo de regreso a Bogotá, aproximadamente 4 kilómetros al suroccidente del Municipio de La Vega.
