6 Elementos estructurales de Ruta del Sol, Sector 1, Tramo 1

Este capítulo analiza y discute los elementos estructurales de Ruta del Sol, Sector 1, Tramo 1, el cual incluye estructuras civiles (puentes, viaductos y túneles), movimientos de tierra (terraplenes, cortes y rellenos), y elementos de construcción viales (secciones transversales, drenajes, etc.). Resalta también las condiciones geológicas a lo largo del trazado, las cuales tienen un impacto crítico en el diseño.

El trazado de Ruta del Sol, Sector 1, Tramo 1 comienza en el K0+000 y termina en el K21+600, con una longitud total de 21.6 Km. El diseño geométrico es altamente influenciado por el terreno montañoso y cuenta con curvas horizontales cerradas y pendientes máximas para mantener el trazado principalmente sobre superficie, por medio de terraplenes, cortes, puentes y viaductos.

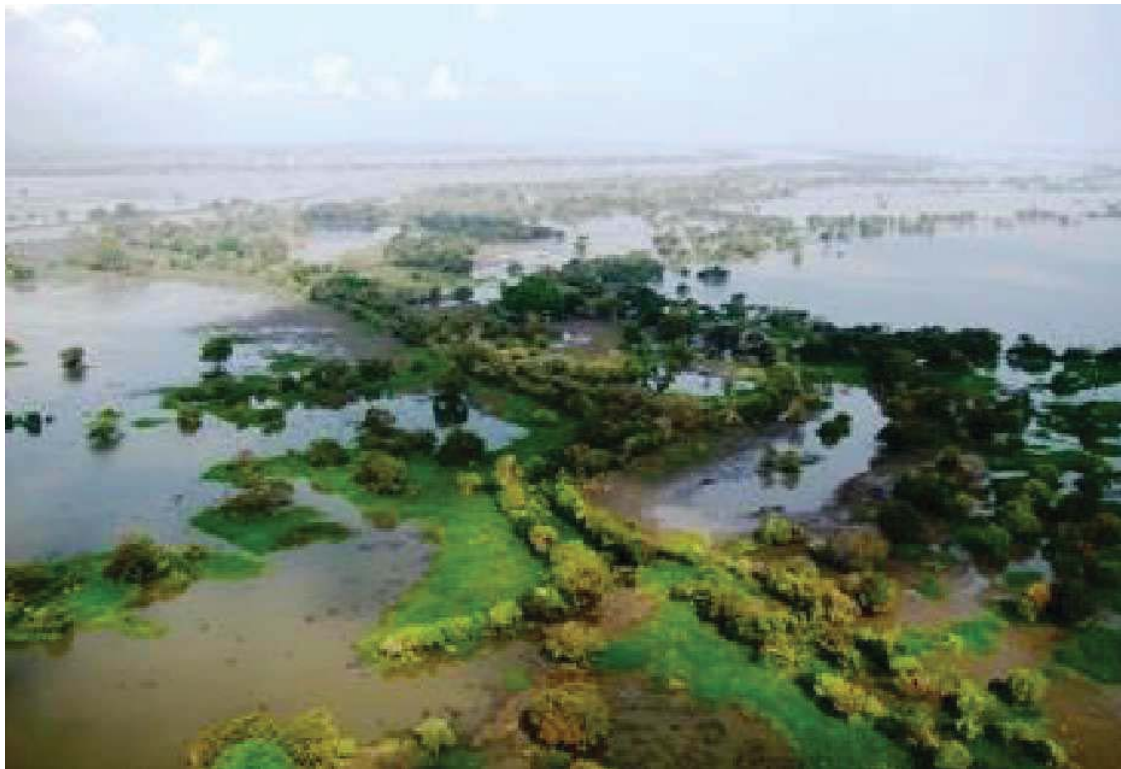
Figura 7-1. Efecto del Fenómeno de La Niña 2010-2011 en el Canal del Dique, Departamento del Atlántico. [329].

Las inundaciones ocurrieron principalmente en las partes bajas del Río Magdalena. El departamento del Atlántico resultó particularmente afectado por la ruptura presentada en el Canal del Dique, como se presenta en la Figura 7-1.

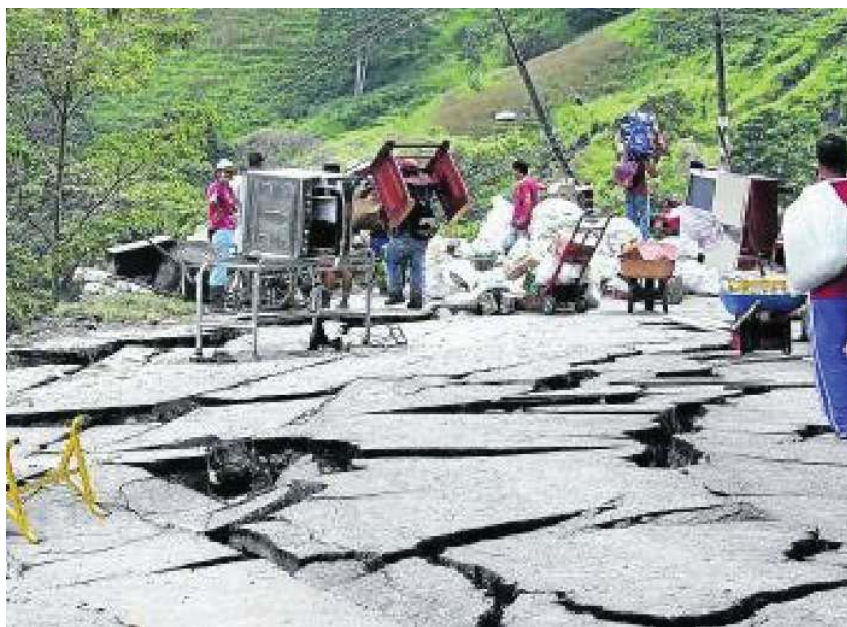
Figura 7-2. Ruinas en Gramalote debidas al movimiento en masa que se presentó causado por La Niña 2010–2011 [330]

Con respecto a los movimientos en masa, Santander y Norte de Santander fueron los Departamentos más afectados en Colombia. Trascendental fue el movimiento en masa que afectó el municipio de Gramalote, Norte de Santander (de 8,000 habitantes aproximadamente), como se puede ver en la Figura 7-2 y en la Figura 7-3, el cual causó una destrucción masiva que se generó como consecuencia de deslizamientos por saturación en el área.

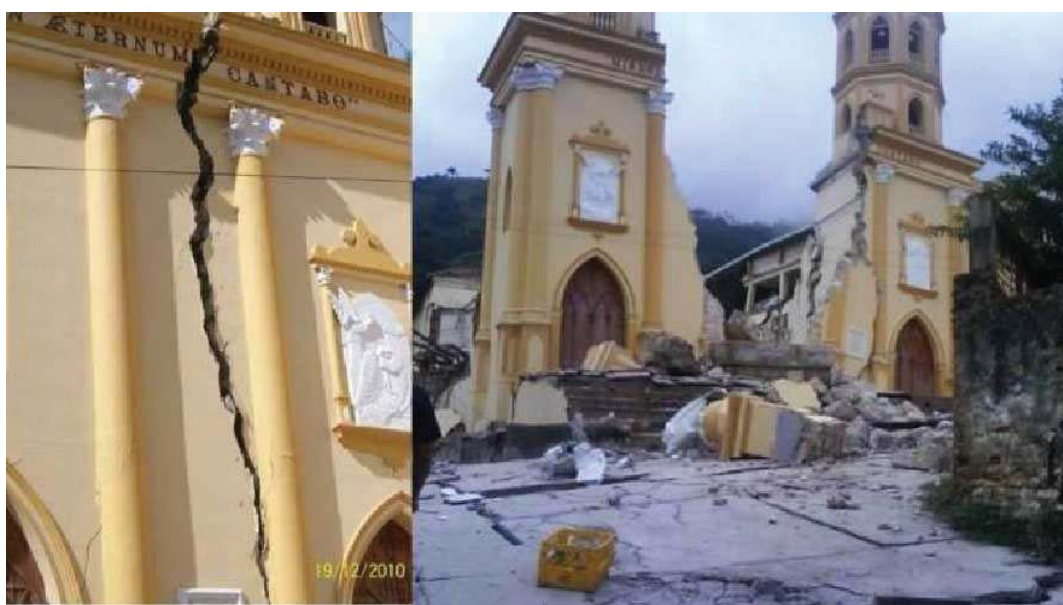
Figura 7-3. Ruinas en Gramalote debidas al movimiento en masa que se presentó causado por La Niña 2010–2011

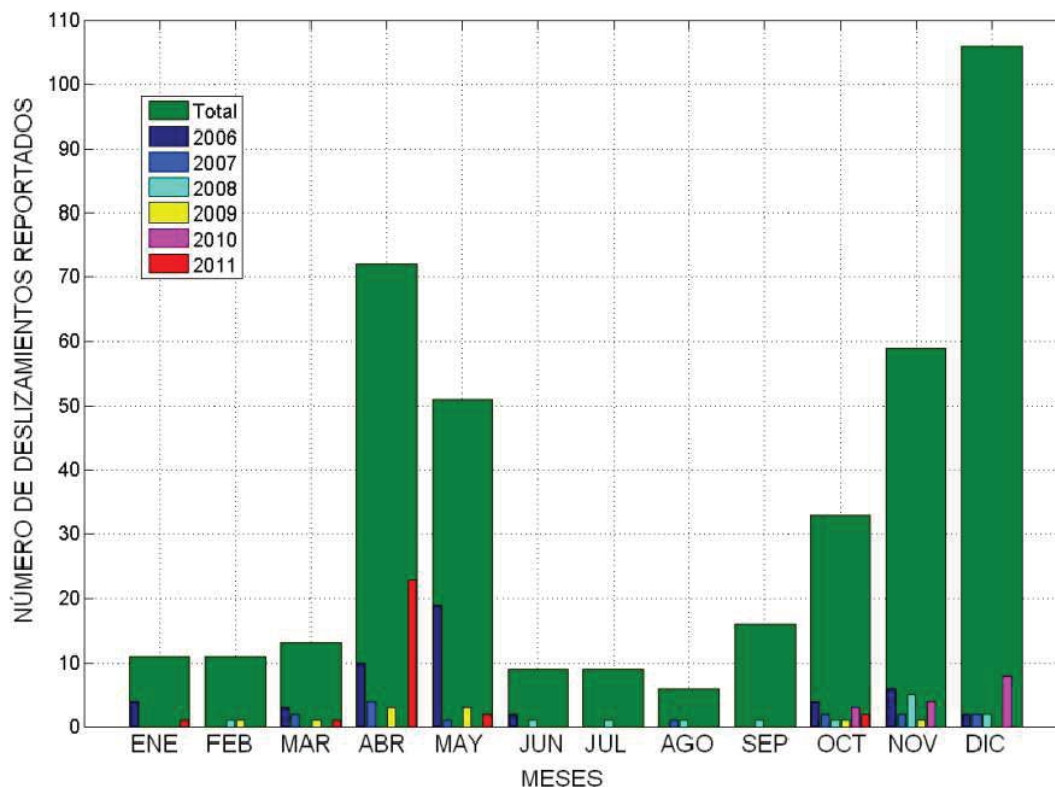
Figura 7-7. Número total de deslizamientos reportados, por mes en el periodo 2006-2011. Información suministrada por IDEAM

Basándose en el inventario de deslizamientos entregado por el Instituto de Hidrología, Meteorología y Estudios Ambientales - IDEAM (información ofrecida durante la reunión del 10 de julio de 2013, como se describe en el Apéndice N° 2), se han analizado los deslizamientos en el área del proyecto. La Figura 7-7 muestra el total de reportes de deslizamientos para el Departamento de Cundinamarca por meses para cada año del periodo analizado 2006–2011, así como el número de deslizamientos reportados para el departamento de Cundinamarca por mes para cada año del periodo analizado. Evaluando el número total de deslizamientos por mes para el periodo 2006-2011, se hace evidente que la mayoría de deslizamientos sucedieron en abril, mayo, noviembre y diciembre. El mayor número de deslizamientos por mes en el periodo 2006–2011 (106) ha sido reportado en los meses de diciembre. La mayor parte de todos los deslizamientos en diciembre (97) fueron reportados en el año 2010, 8 de los 97 reportes sucedieron en Cundinamarca. Los otros 89 deslizamientos fueron reportados en el Departamento de Santander, al norte de Cundinamarca.

El número total de deslizamientos reportados, en todos los departamentos en la región (ver Apéndice 3.6), en los meses de abril es de 72, más de la mitad de estos, 39, fueron reportados durante abril de 2011 (no mostrados en la gráfica). 23 de estos 39 deslizamientos de abril de 2011 sucedieron en Cundinamarca (ver barras delgadas en la siguiente gráfica). Por tanto, la mayor acumulación de deslizamientos en el Departamento de Cundinamarca sucedió en Abril de 2011, en vez de diciembre de 2010.

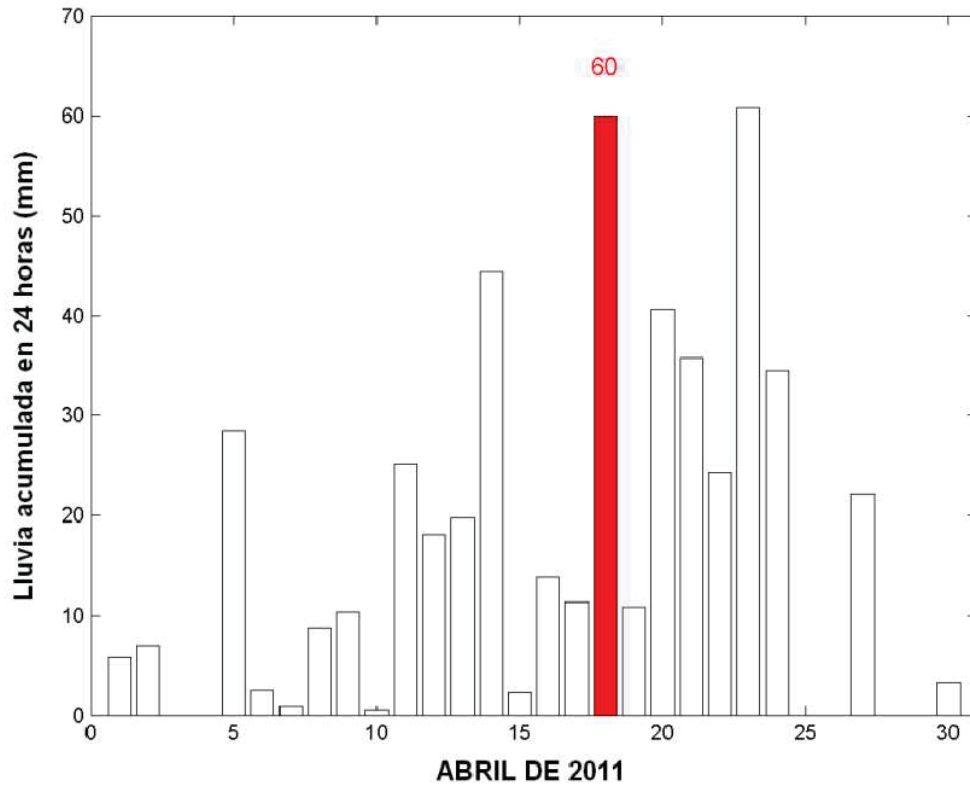
Figura 7-10. Lluvia diaria para abril de 2011, el Valor de abril 18 se resalta en rojo

La Figura 7-10 muestra la serie de tiempo para lluvia diaria medida en la estación El Tuscolo durante abril de 2011. Se resalta el valor del 18 de abril de 2011 (60 mm), el cual tuvo la segunda precipitación más alta en 24 horas, durante el mes.

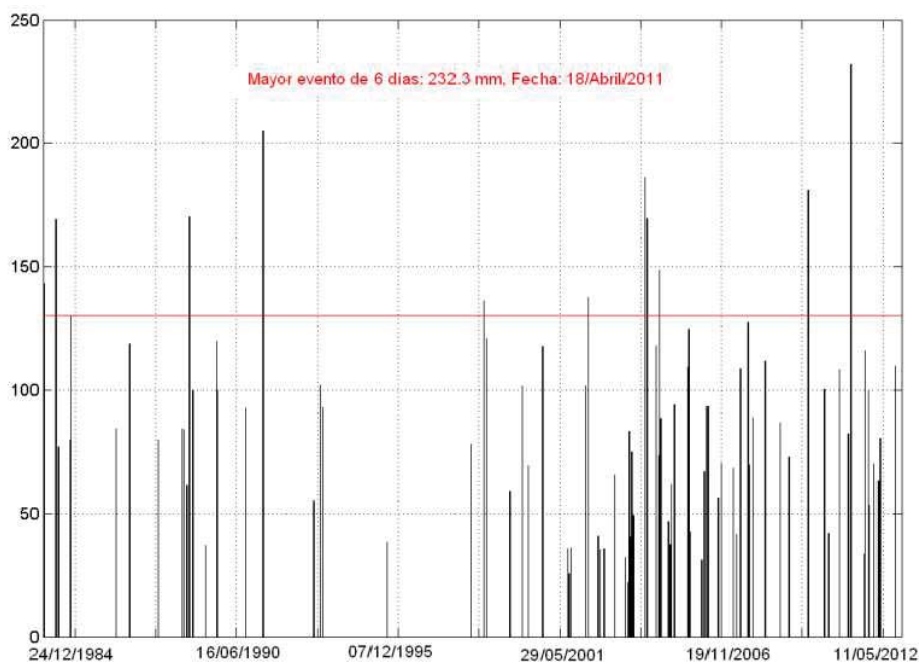
Figura 7-15. Serie de tiempo de eventos extremos de lluvia de duración 6 días, en el periodo 1982 – 2012 para la estación El Tuscolo

Los datos de lluvia de la Estación El Tuscolo fueron analizados en términos de la ocurrencia de eventos de largo plazo. El comportamiento de diferentes periodos de acumulación fue revisado. El enfoque principal en la base de datos de 31 años fue el de ubicar los casos en que la lluvia ocurrió durante un cierto número de días consecutivos y evaluar su relevancia en términos de valores acumulados. Por ejemplo, la Figura 7-15 muestra la serie de tiempo de eventos de 6 días. Se generó buscando los casos en que 6 días consecutivos presentaran valores diferentes a cero. En el caso en que se localiza un evento con más de 6 días consecutivos con lluvia, se elige el periodo de 6 días que produce el valor máximo para ese evento y ese es el que se compara con otros eventos.

El evento con el máximo valor en la serie se marcó como el “mayor evento de 6 días” y su fecha inicial, valor acumulado de lluvia, el número de eventos encontrados durante el periodo analizado (1982 – 2012), el número de eventos con valores superiores a 130 mm (el máximo valor para lluvia diaria encontrado en el periodo analizado), el valor del evento con intensidad más cercana al evento “mayor evento de 6 días” y la lluvia promedio diaria en el periodo acumulado, fueron también guardados. Un resumen de los resultados del análisis descrito aplicado para diferentes periodos se resume en la Tabla 7-1.

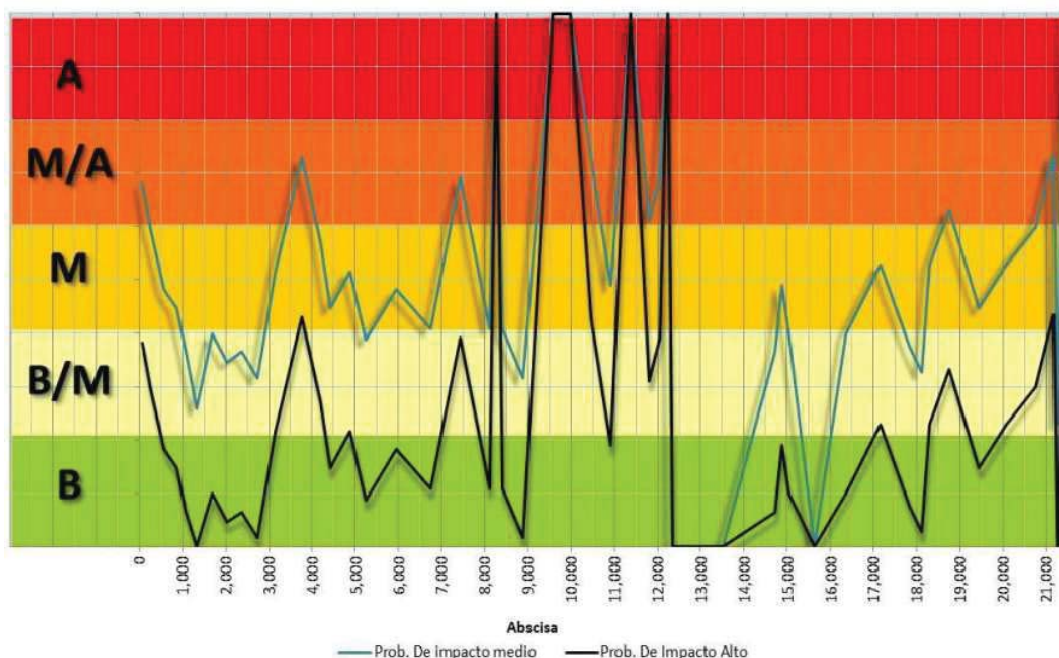
Figura 9-2. Perfil de Probabilidad de Riesgo para la amenaza de Movimiento en Masa

Los tres primeros picos de probabilidad media entre K0+000 y K8+000 se atribuyen a cortes altos y escarpados en terrenos empinados, rellenos altos y escarpados en una sección de movimientos en masa más pequeños, y rellenos altos en una sección con movimientos en masa y cubierta coluvial gruesa, respectivamente.

La probabilidad de riesgo para movimiento en masa a lo largo del trazado se muestra en la Figura 9-2. La línea azul representa el escenario de mediano impacto, mientras que la línea negra representa el escenario de alto impacto. Las zonas principales con una alta probabilidad de impacto de un evento de movimiento en masa han sido identificadas. Como era de esperarse, estas áreas

coinciden con zonas de acumulación significativa de movimientos en masa existentes.

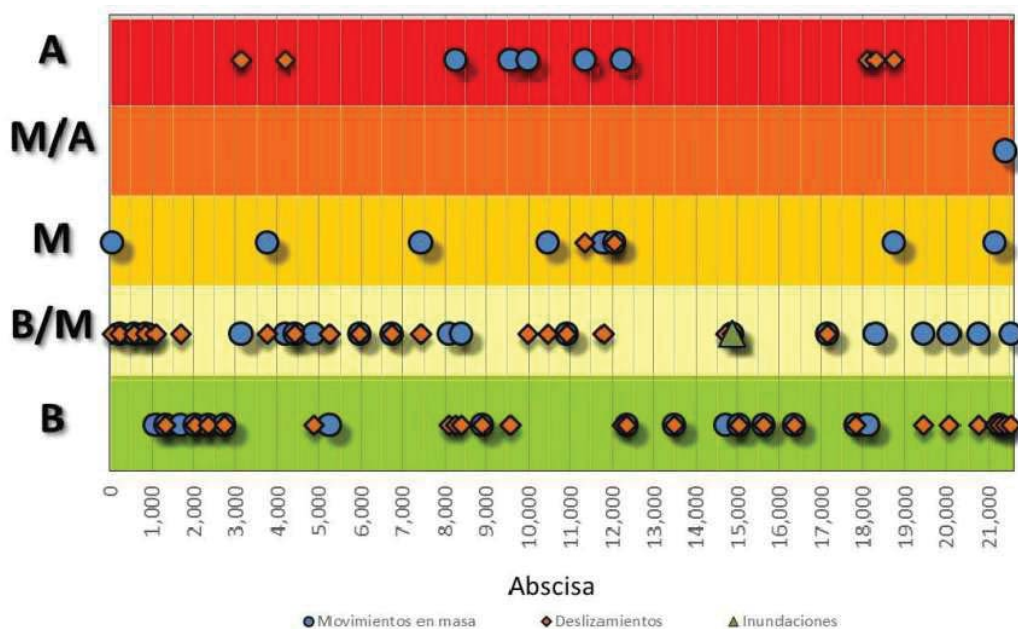
Figura 9-5. Perfil de Riesgo de Ruta del Sol, Sector 1, Tramo 1 bajo Eventos Meteorológicos Extremos

Basado en el procedimiento anterior, el trazado completo de la Ruta del Sol, Sector 1, Tramo 1 fue analizado de manera sistemática. El registro de riesgos se proporciona en el Apéndice 4.3 de este informe. El resultado ha sido preparado gráficamente en forma de un perfil de riesgo, mostrando la distribución de los riesgos considerados en el registro de riesgos a lo largo del trazado.

El perfil de riesgo de la Ruta del Sol, Sector 1, Tramo 1 por fenómenos meteorológicos extremos se muestra en la Figura 9-5.
