ASUNTO: Auditoría a la función pública de Supervisión y de Interventoría asociada al proyecto Bucaramanga - Barrancabermeja - Yondó.

AUDITORÍA TÉCNICA

Auditoría a la función pública de Supervisión y de Interventoría asociada al proyecto Bucaramanga - Barrancabermeja - Yondó

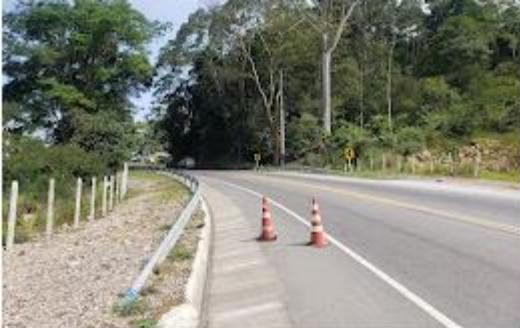
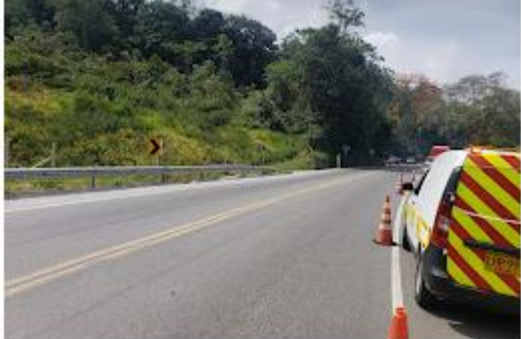
<p>Foto 1. Sector PR45 Ruta 6602 (Hacia Bucaramanga)</p>	<p>Foto 2. Sector PR45 Ruta 6602 (Hacia Barrancabermeja)</p>

<p>Fuente: Visita Oficina de Control Interno 18-02-2026.</p>	<p>Fuente: Visita Oficina de Control Interno 18-02-2026.</p>
<p>No se evidenciaron novedades en la operación, se evidenció relleno lateral terminado y cercado adecuado de derecho de vía, con defensa metálica y cunetas longitudinales.</p>	
<p>Foto 3. Sector PR45 Ruta 6602 (Obra drenaje)</p>	<p>Foto 4. Sector PR45 Ruta 6602 (Talud afectado)</p>

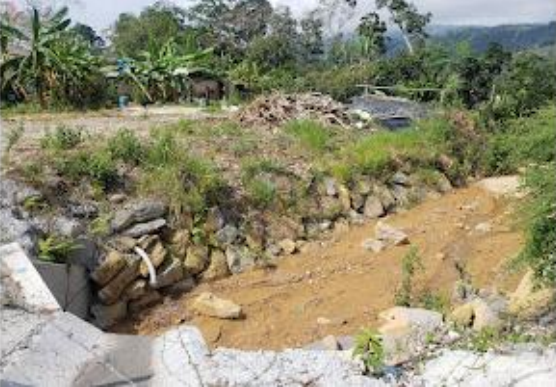
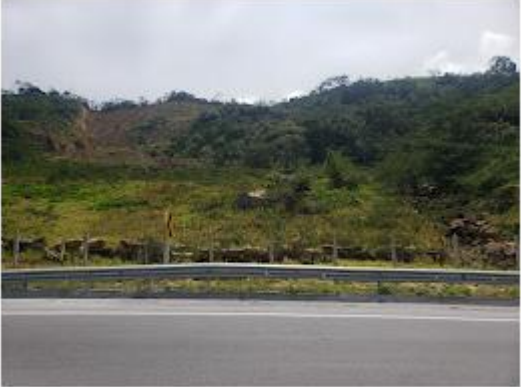
<p>Fuente: Visita Oficina de Control Interno 18-02-2026.</p>	<p>Fuente: Visita Oficina de Control Interno 18-02-2026.</p>
<p>La foto 3 demuestra obra de mitigación y de drenaje lateral, tipo box culvert, sin acumulación de sedimentos. La foto 4 demuestra que no se tienen movimientos de remoción de masa activos en la zona afectada en octubre de 2023 (parte superior izquierda – donde se construye la nueva UF8). Asimismo, se evidencia terminación de obras de mitigación en el talud superior, así como empradización.</p>

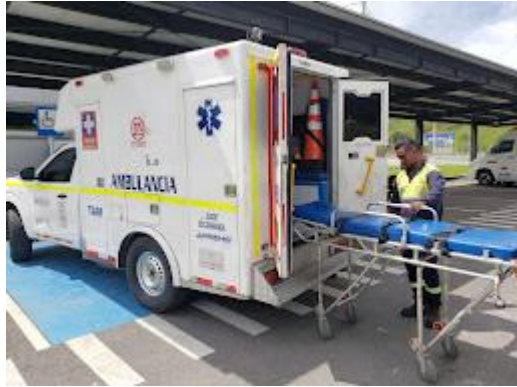
<p>Foto 13. Ambulancia estación de pesaje La Ángula.</p>

<p>Fuente: Visita Oficina de Control Interno 18 de febrero de 2026.</p>
<p>Se evidenció disponibilidad de ambulancias con conductor y personal médico. Se hizo verificación aleatoria de medicamentos e implementos médicos, evidenciando la aplicación del método de “semáforo de medicamentos y dispositivos”. La Interventoría compartió ejemplos soportes de inspecciones que lleva a cabo a las ambulancias de la concesión.</p>	
<p>Foto 15. Cámaras peajes Interventoría.</p>

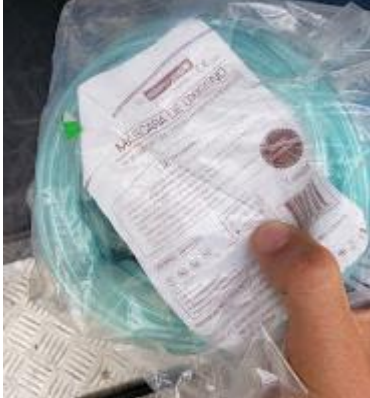
<p>Fuente: Visita Oficina de Control Interno 18 de febrero de 2026.</p>	<p>Foto 14. Dispositivos médicos ambulancia.</p>

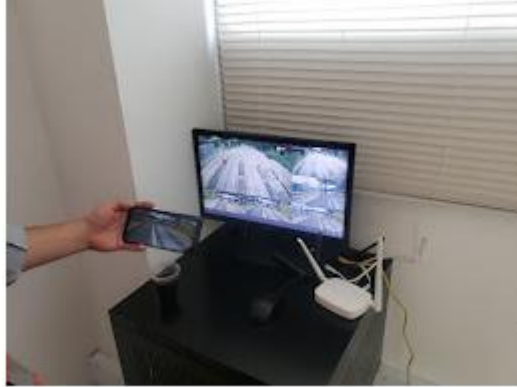
<p>Fuente: Visita Oficina de Control Interno 17 de febrero de 2026.</p>
<p>Se evidenciaron instalaciones y equipos en condiciones normales de funcionamiento en la estación de peaje La Paz (No operativa). Se verificaron controles de la Interventoría, tales como disponibilidad y funcionamiento de cámaras independientes a las del Concesionario, con el acceso remoto correspondiente, así como seguimiento a las novedades en la estación de peaje (Soporte en papeles de trabajo de la auditoría), que también se revisaron en el libro digital del Concesionario.</p>

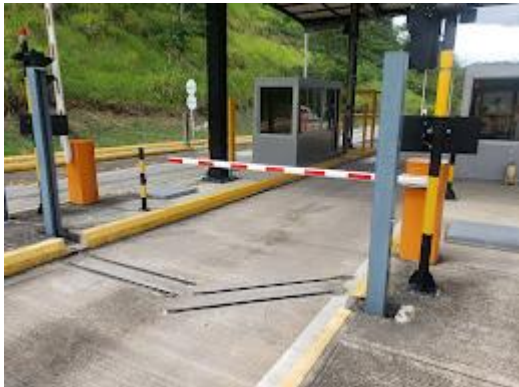
<p>Fuente: Visita Oficina de Control Interno 17 de febrero de 2026.</p>	<p>Foto 16. Equipos e instalaciones peaje La Paz.</p>

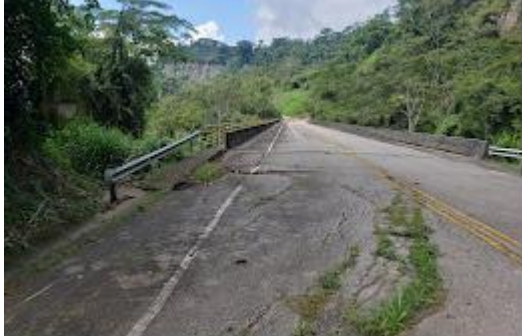
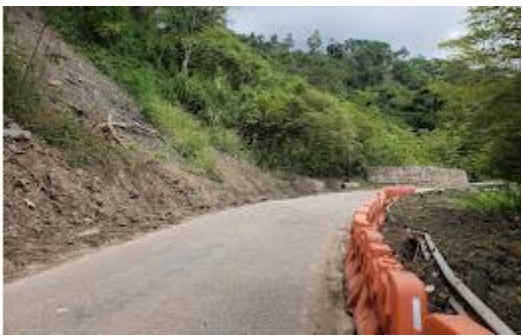
Foto 25. UF3.2: Restricción PR31 y Puente Caño Seco.	Foto 26. UF3.2: Restricción PR31 y Puente Caño Seco

El 17 de febrero de 2026 la Oficina de Control Interno verificó las condiciones del sector correspondiente al puente de Caño Seco, evidenciando su cierre, así como la implementación de un plan de manejo de tránsito (PMT) para asegurar la transitabilidad por el paso alternativo construido en 2019, que fue reconocida al Concesionario mediante Resolución ANI No. 20215000007885 del 26 de mayo de 2021, mediante la cual se ordenó el pago por este concepto. Se evidenció que el cierre del puente se originó con ocasión de las recomendaciones del Diagnóstico Integral del Estado del Puente de Caño Seco presentado por el Concesionario, debido a que la estructura no cuenta con capacidad de soporte remanente y presenta un riesgo de colapso, así:³⁴

<p>Fuente: Visita Oficina de Control Interno 17-02-2026.</p>	<p>Fuente: Visita Oficina de Control Interno 17-02-2026.</p>
<p>Condiciones actuales de la superficie del puente Caño Seco, se evidenció que la estructura se encuentra en una zona inestable que continúa ocasionando desplazamientos de los elementos y deformaciones en el pavimento.</p>	<p>Condiciones del paso alternativo unidireccional y controlado por un plan de manejo de tránsito. Se evidencia erosión que puede originar movimientos de remoción en masa.</p>

Respecto al riesgo RG-GCSP-04, se pone a consideración evaluar una alerta temprana frente al riesgo con ocasión de una posible inoportuna atención a la problemática del deterioro progresivo que se presenta en los subsectores 2 y 3 de la unidad funcional 3, incluida la atención del sector de Caño Seco (Ver sección 5.2.2).

4. Se evidenció la urgencia de intervención de sectores críticos en la unidad funcional 3 que pueden dar lugar a la ejecución de recursos del fondo de contingencias en materia de falla estructural, que requieren actividades preliminares, tales como el desarrollo de actas de vecindad en la zona de influencia, así como de trámites ambientales.

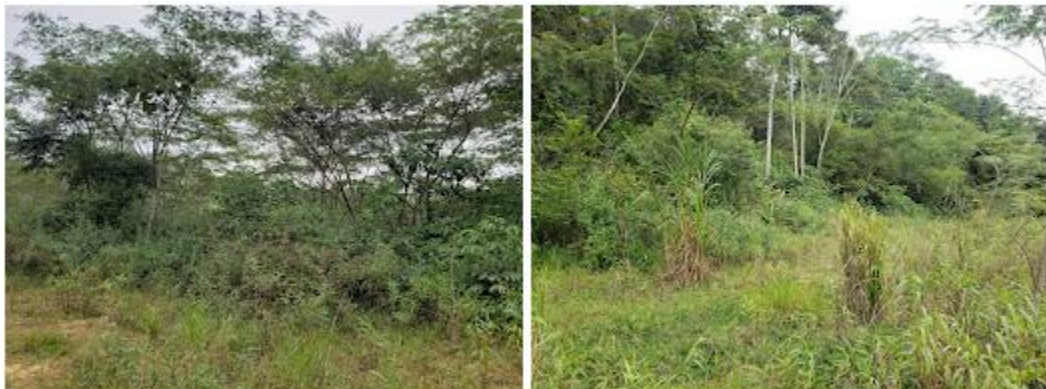
<p>Registro fotográfico de la Zodme Portugal del 18 de febrero de 2026:</p>

Hallazgo	1543	Efectividad	Efectivo (Incidencia administrativa)
<p><i>de Licencias Ambientales (ANLA), según la Resolución 1665 del 20 de septiembre de 2021, la cual establece especificaciones técnicas para la zona (como capacidad, estructuras de contención, sistema de subdrenaje, sistema de drenaje de aguas superficiales, piscinas desarenadoras, cobertura vegetal y acceso vial). A la fecha de elaboración del presente informe, aún se mantiene en vigor la medida preventiva de suspensión de actividades para todas las ZODMES, impuesta por la ANLA a través de la Resolución 1792 del 15 de agosto de 2023.”</i></p> <p>En visita de campo realizada por la Oficina de Control Interno en febrero de 2026 se evidenció que la ZODME Portugal se encuentra inactiva, es decir que no hace parte de las zonas donde se adelanta gestión de residuos de demolición y construcción. Se evidenció un terreno con cobertura vegetal, sin alertas visibles de erosión o inestabilidad. En consecuencia, no se evidenciaron condiciones de una inadecuada gestión integral de residuos de demolición y construcción.</p> <p>Finalmente, la Oficina de Control Interno evidenció, a través del contenido del capítulo ambiental de los informes mensuales de la Interventoría Consorcio Consultécnicos, así como de actas de comités ambientales, donde participa el Concesionario, la Interventoría y la ANI, continuidad en el seguimiento y control a las acciones del Concesionario relacionadas con las ZODMES del proyecto.</p> <p>En consecuencia, se considera que las acciones implementadas permitieron atender las condiciones que dieron origen al hallazgo, por lo cual el plan de mejoramiento se establece como efectivo.</p>
