Construcción del puente metálico provisional en el corredor vial Sisga - El Secreto avanza en un 60%

Boletín de Prensa
Oficina de Comunicaciones ANI

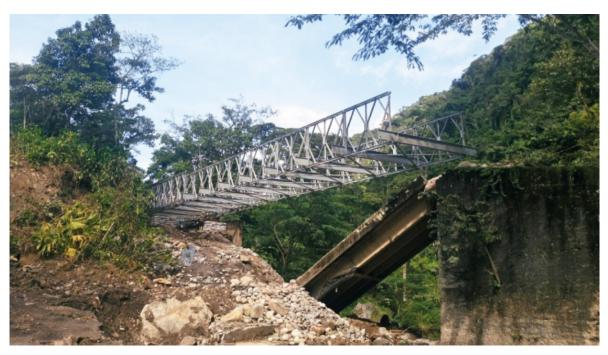
- Ya se encuentran fundidas las cuatro placas que ayudarán a sostener la estructura del nuevo puente y se montaron las 12 secciones de la estructura metálica.
- El puente tiene 36 metros de longitud por 4,10 metros de ancho y está compuesto por 12 secciones de 3,05 metros.

En la actualidad, ya se encuentran fundidas las cuatro placas que ayudarán a sostener la estructura del nuevo puente y se montaron las 12 secciones de la estructura metálica. El puente tiene 36 metros de longitud por 4,10 metros de ancho y está compuesto por 12 secciones de 3,05 metros.
