PROYECTO DE ASOCIACIÓN PÚBLICO PRIVADA SIN
RECURSOS PÚBLICOS PARA LOS AEROPUERTOS GUSTAVO
ROJAS PINILLA EN SAN ANDRÉS Y EL EMBRUJO EN
PROVIDENCIA

**Promesa de Sociedad
Futura
AEROPUERTOS SAN
ANDRÉS Y PROVIDENCIA**

2 INFORME ACTUAL DEL ESTADO FISICO Y FUNCIONAL DEL AEROPUERTO

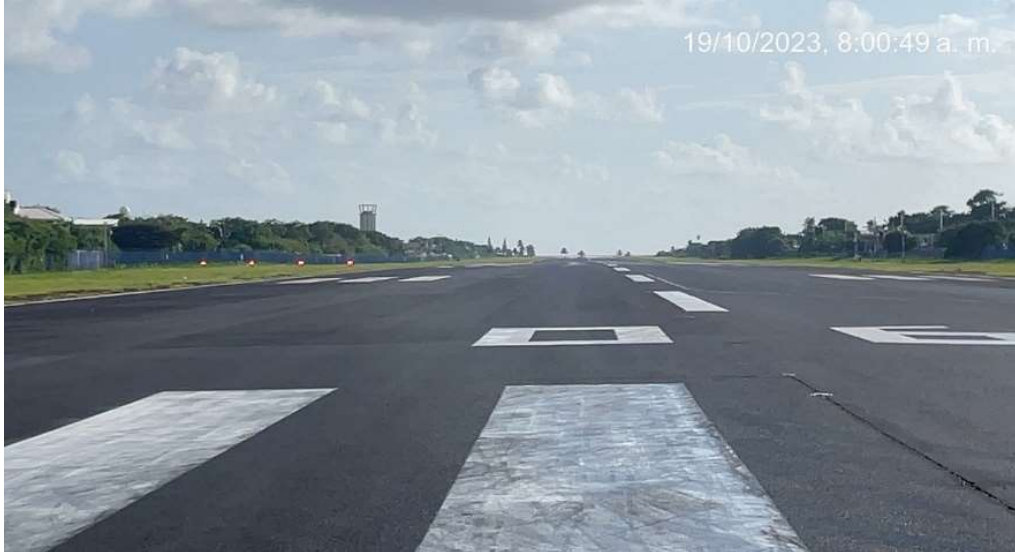
CABECERA 06

Recorrido de la pista de aterrizaje, desde la zona de aproximación de cabecera 06 hasta la cabecera 24.

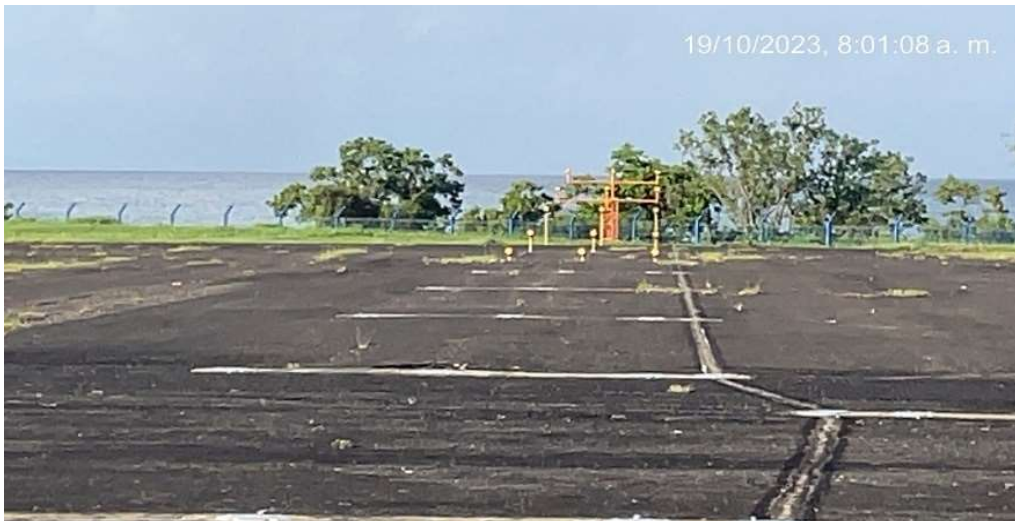
Evidencia de plantas herbácea en carpeta asfáltica.

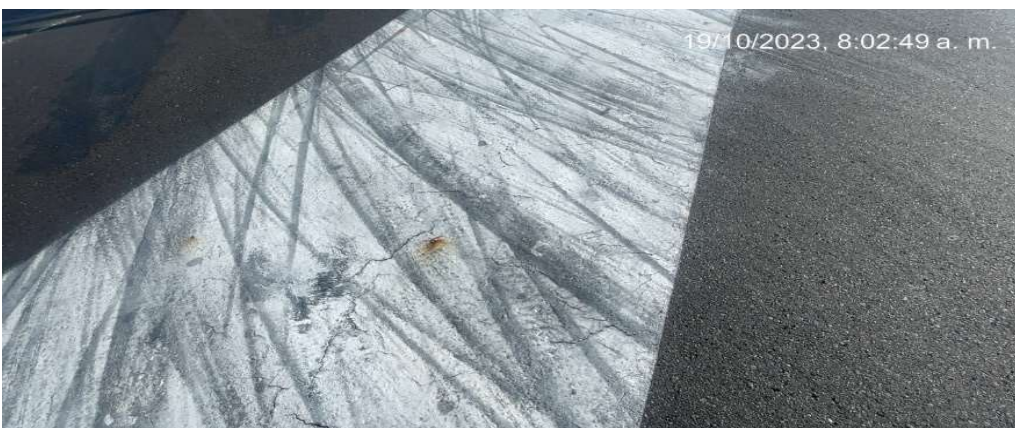
Desgaste de capa superior de pintura de la señalización de la pista.

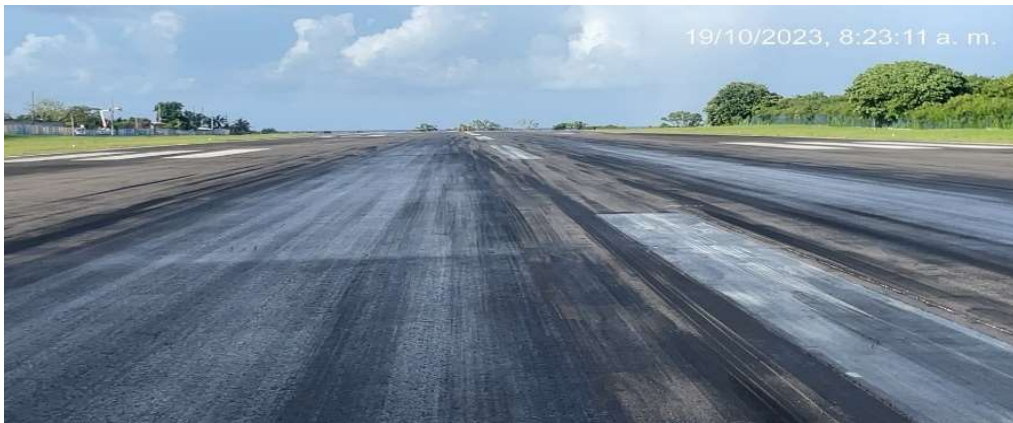
Se observa a lo largo de la pista marcas de neumático o marcas de caucho, producto del desgaste de las llantas de los aviones por la fricción y el calor durante los aterrizajes y los despegues de las aeronaves.

Es de gran importancia el retiro regular de este caucho ya que pueden afectar la tracción y la seguridad de las operaciones de aterrizaje y despegue.

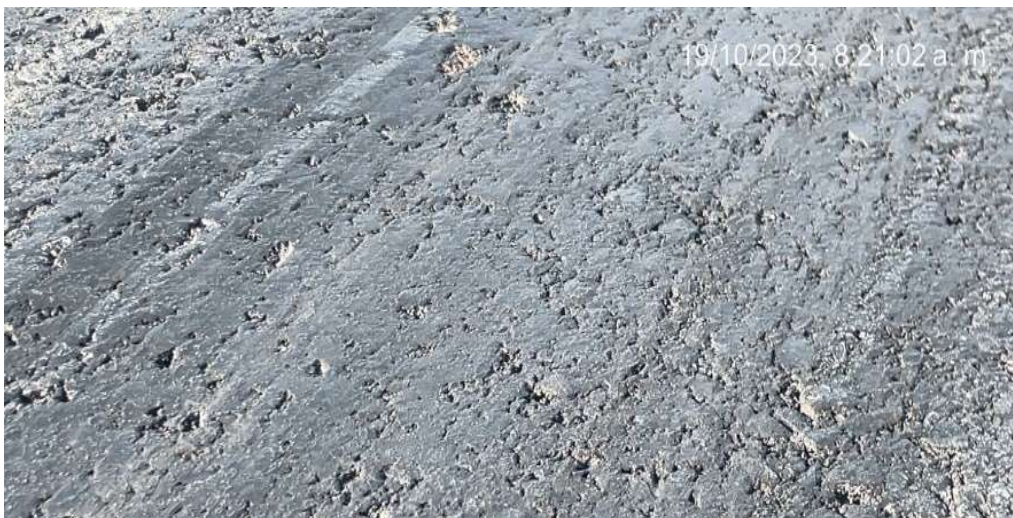
Marca de caucho adherido a la carpeta asfáltica.

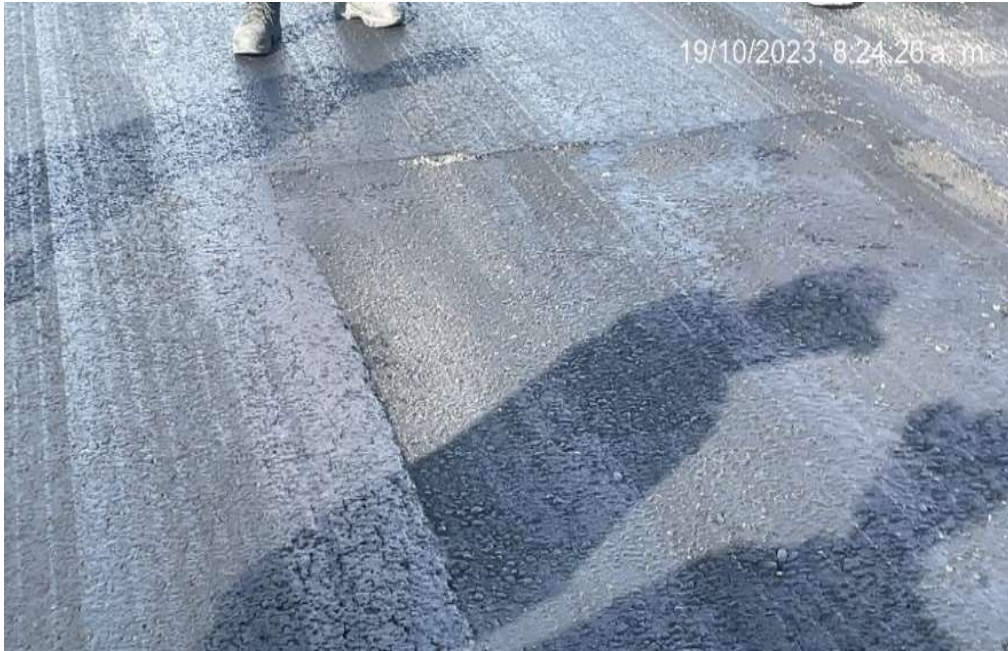
Baches de medidas aproximadas de 5 x 1.50 m.

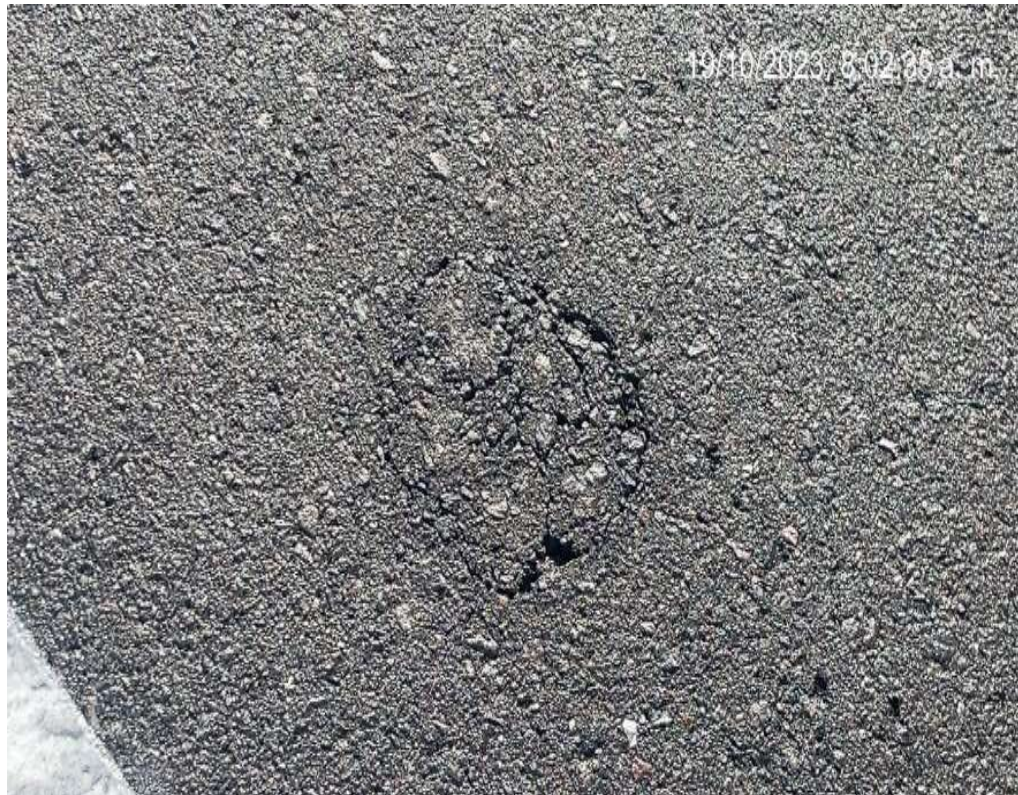
Erosión de la superficie
asfáltica.

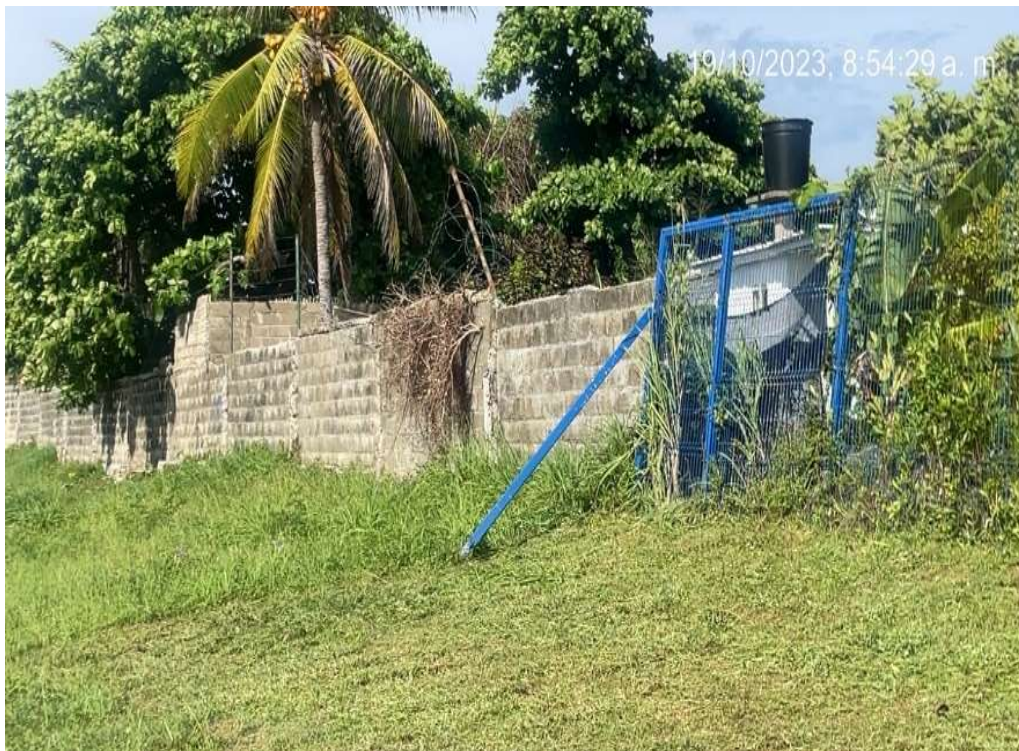
El cerramiento en mampostería ubicado en la cabecera 24, no refleja la estabilidad que caracteriza a los muros de mampostería en bloque de concreto, se identifican tramos que han colapsado y se ha tratado de subsanar instalando provisionalmente con la malla del otro tipo de cerramiento.

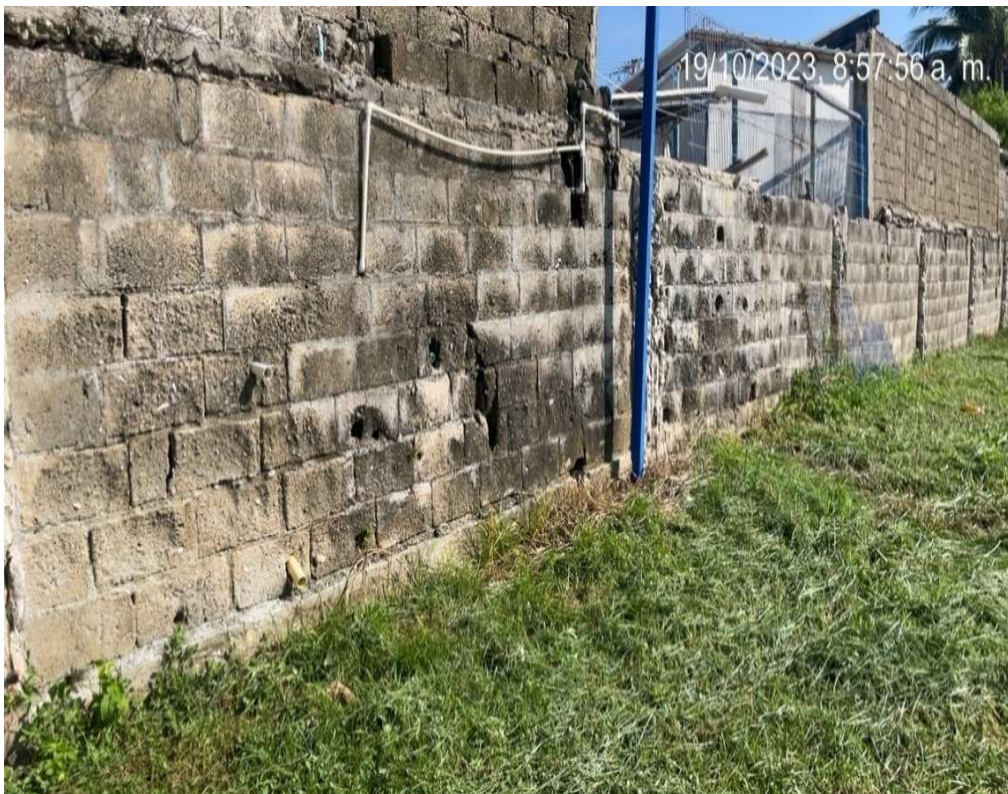
Durante el recorrido se observan los bloques de concreto que conforman los muros, con un alto grado de humedad que con el tiempo debilita cada vez más los materiales que componen todos los elementos, generando que los tramos del muro colapsen progresivamente.

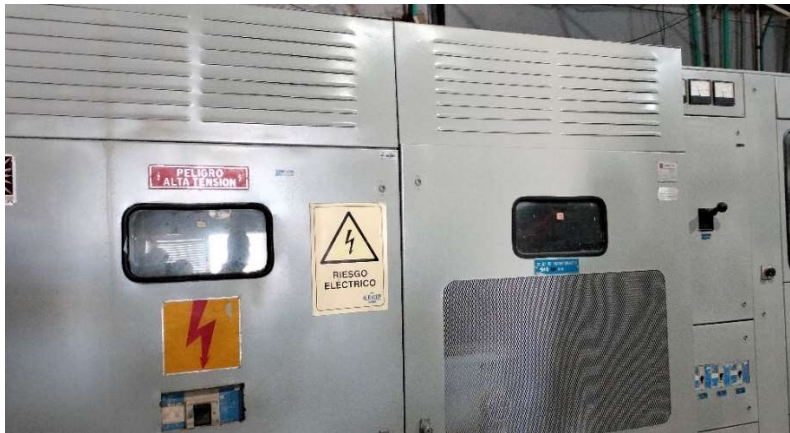
Transformador 500kVA – 440/220V, aislado en aceite no inspeccionable. El cuarto presenta deterioro por falta de mantenimiento

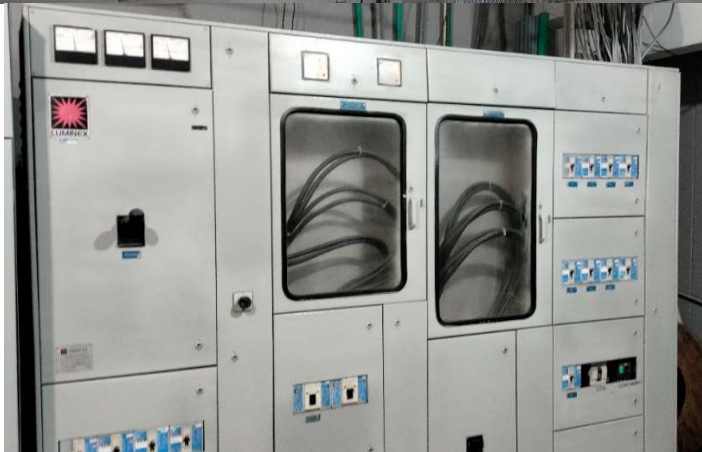
Tablero de distribución 220V, en condiciones generales buenas.

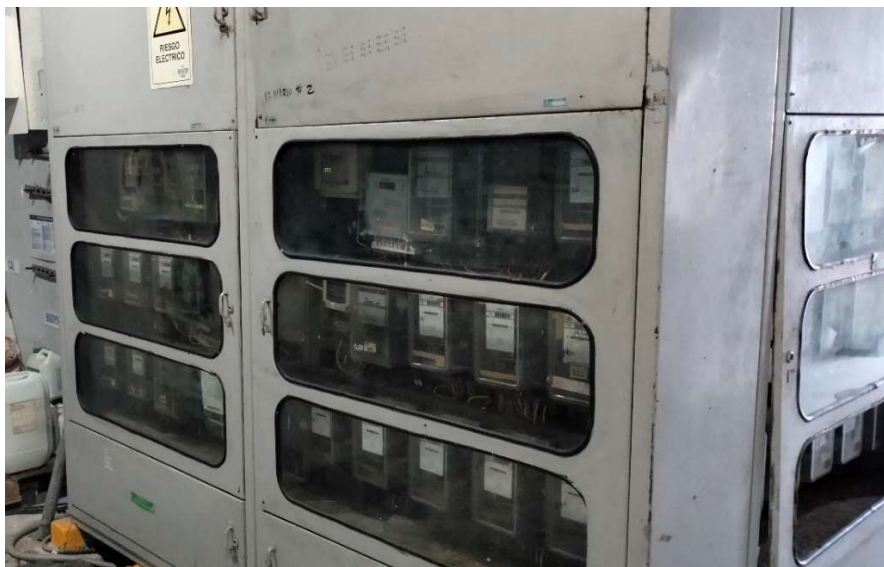
Armarios de medidores aproximadamente 41 cuentas entre monofásicos y trifásicos, la mayoría sin identificar y sin cumplimiento RETIE

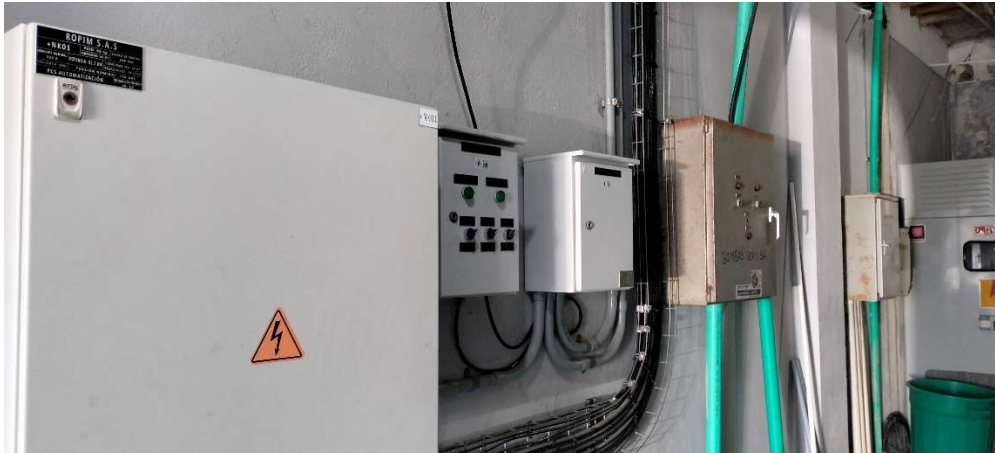
Se encuentra los tableros de fuerza y control de la iluminación de plataforma (mástiles) con las marcaciones adecuadas y cumpliendo reglamento RETIE

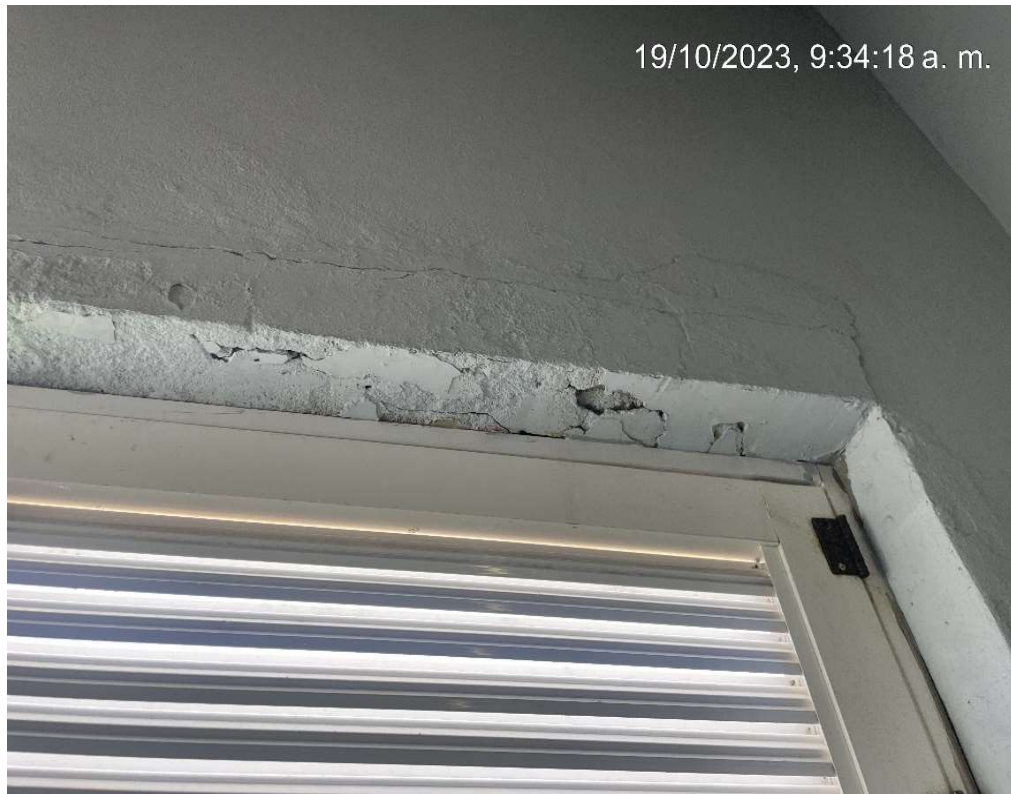
Fisuras y desportillamientos del dintel de la puerta de acceso al cuarto.

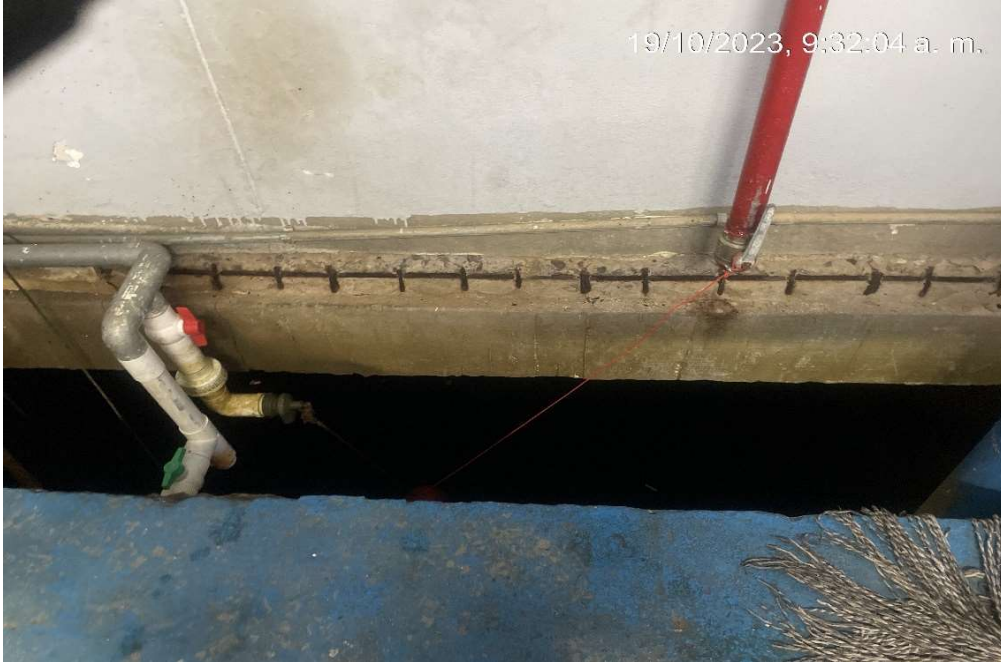
2. CUARTO DE BOMBAS EYECTORAS / TANQUE DE AGUA LLUVIA

En el tanque de recolección de agua lluvia, se evidencia que se ha desprendido el recubrimiento en concreto de la viga, quedando expuesto el acero de refuerzo.

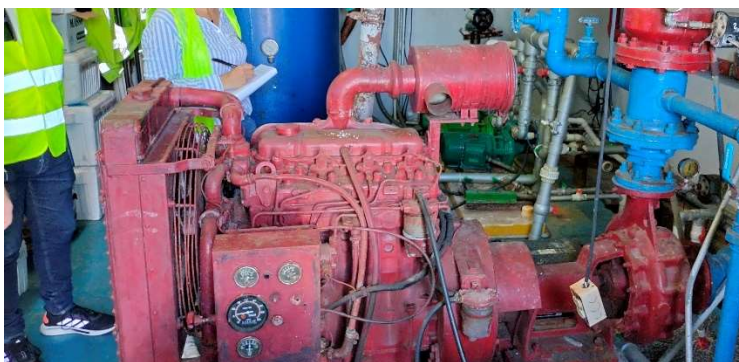
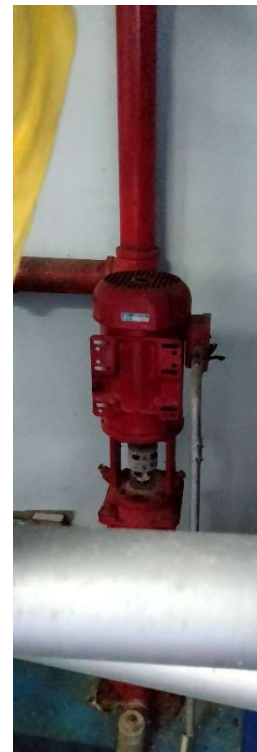
Conjunto bomba RCI (Diesel) con bomba Jockey.

En la actualidad se encuentra fuera de servicio

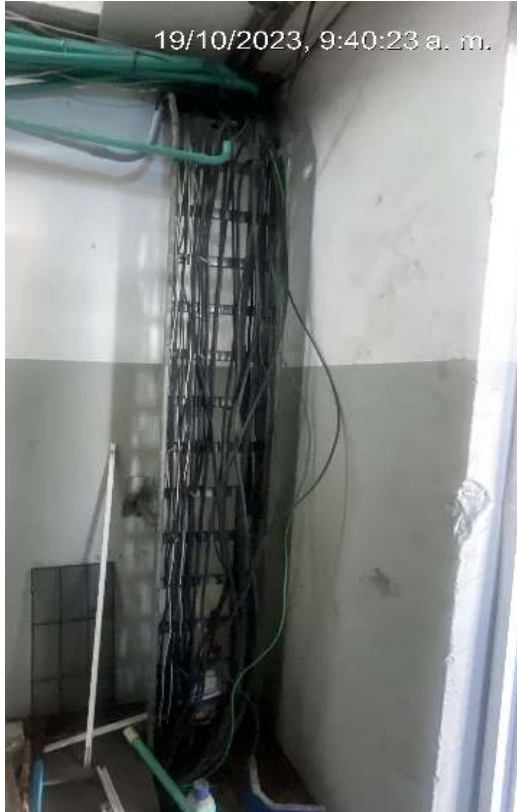
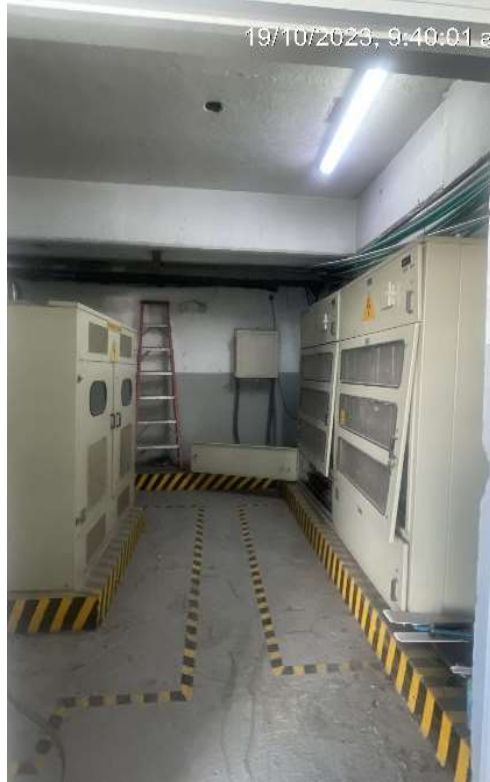
3. CUARTO ELECTRICO

Filos desplicados y tuberías en PVC.

Piso señalizado, con afectación de la capa superior del acabado, por rayones y despieces.

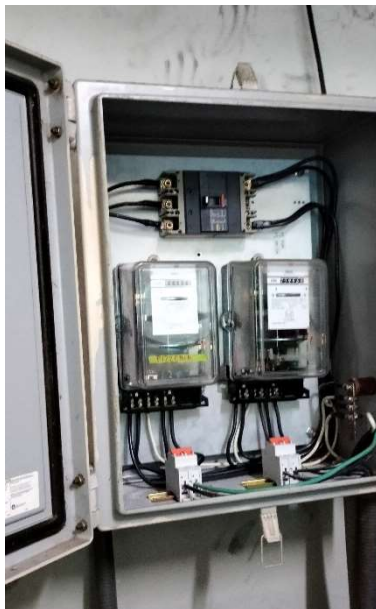
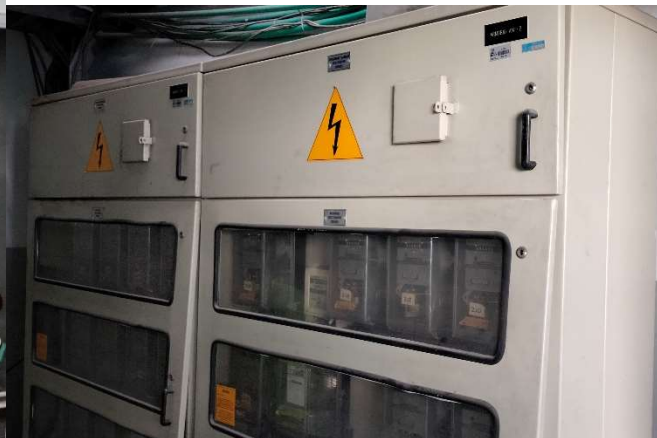
Armario y gabinete de medidores, aproximadamente 30 cuentas entre monofásicas y trifásicas, la mayoría sin identificar ya que usan cintas como elemento marcador.

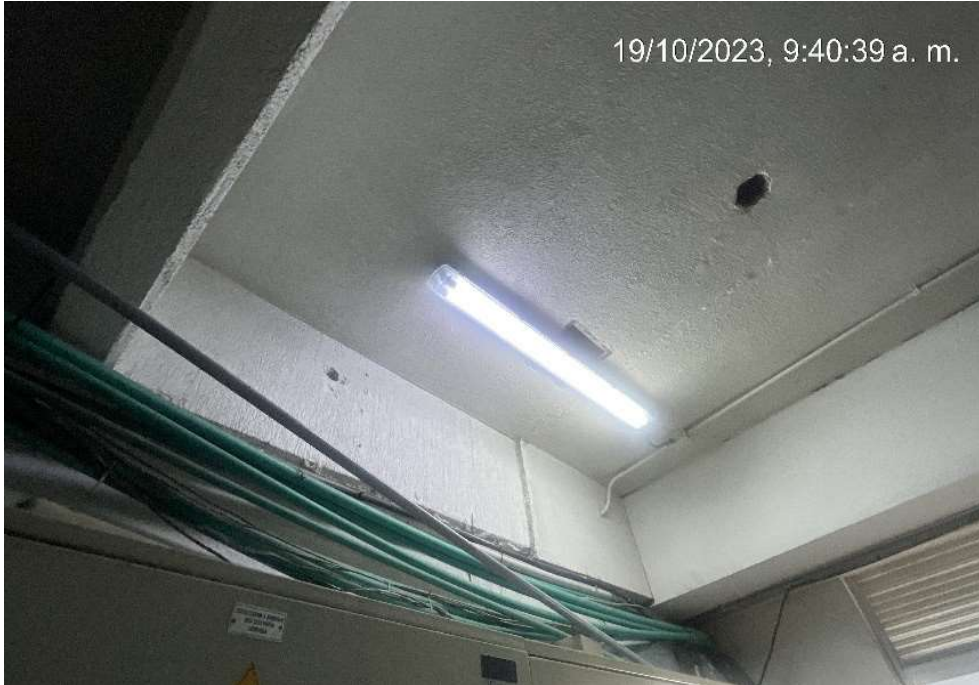
Perforación en la superficie superior. Tubería Conduit a la vista.

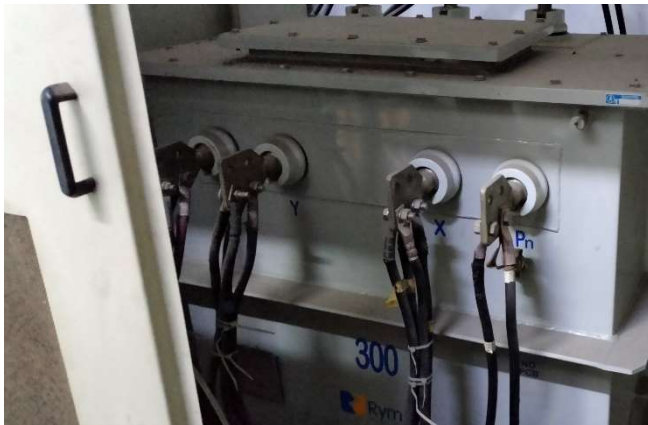
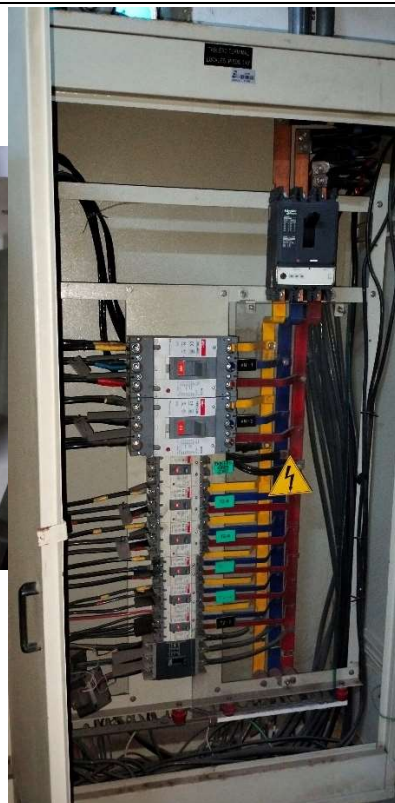
Transformador 300 kVA – 440/220 V, aislado en aceite

Cumplimiento de accesos y distancias de seguridad como lo reglamenta RETIE

Tablero de distribución 220V, ordenado y no presenta fallas, sin embargo, se evidencia falta de mantenimiento

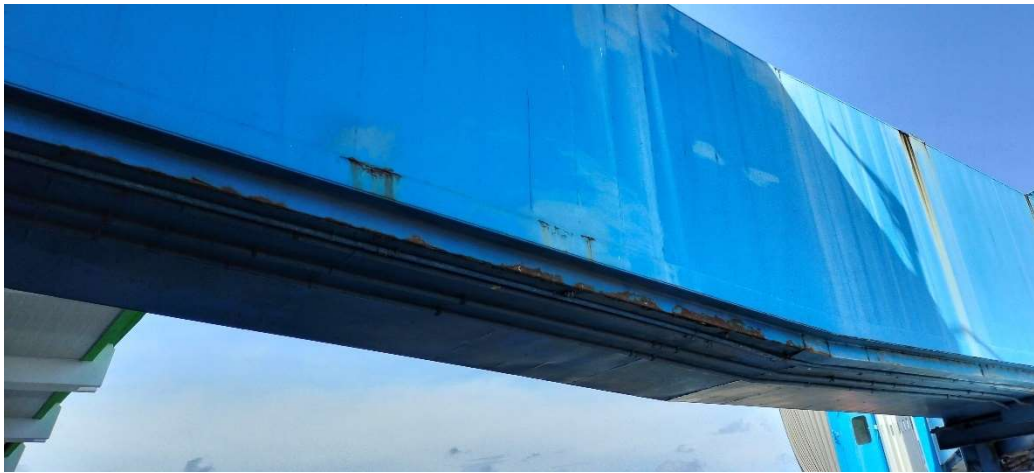
Existen tres (3) puentes de abordaje, todos actualmente fuera de servicio.

Se evidencia la falta de mantenimiento en los equipos, como en su estructura.

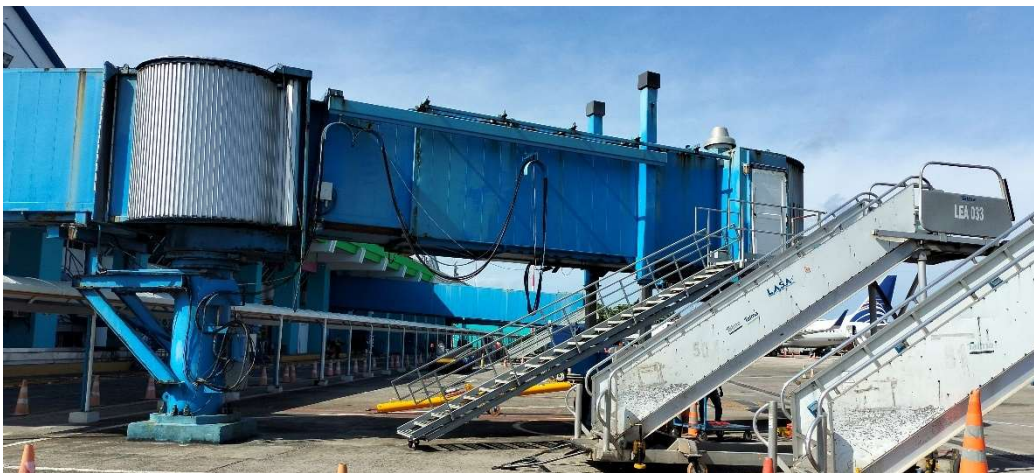
Lamina metálica con oxido en los puentes de abordaje.

Se desconoce el estado del equipo GPU, así como también del cable Hoyst.

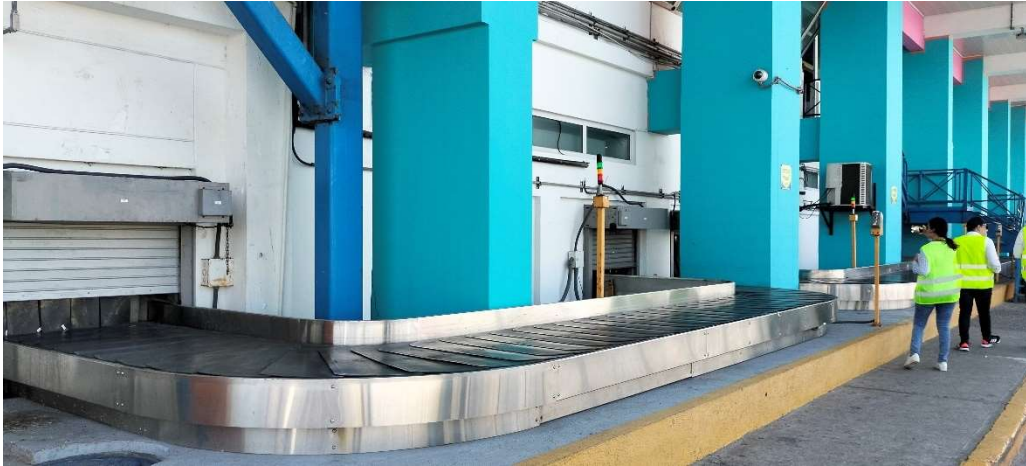
Sistema de manejo de equipaje (BHS): se evidencian equipos y tableros en buenas condiciones, 100% operativos.

Cortinas enrollables en aparente buen estado, operativas.

Mandos de control y señalización operando correctamente

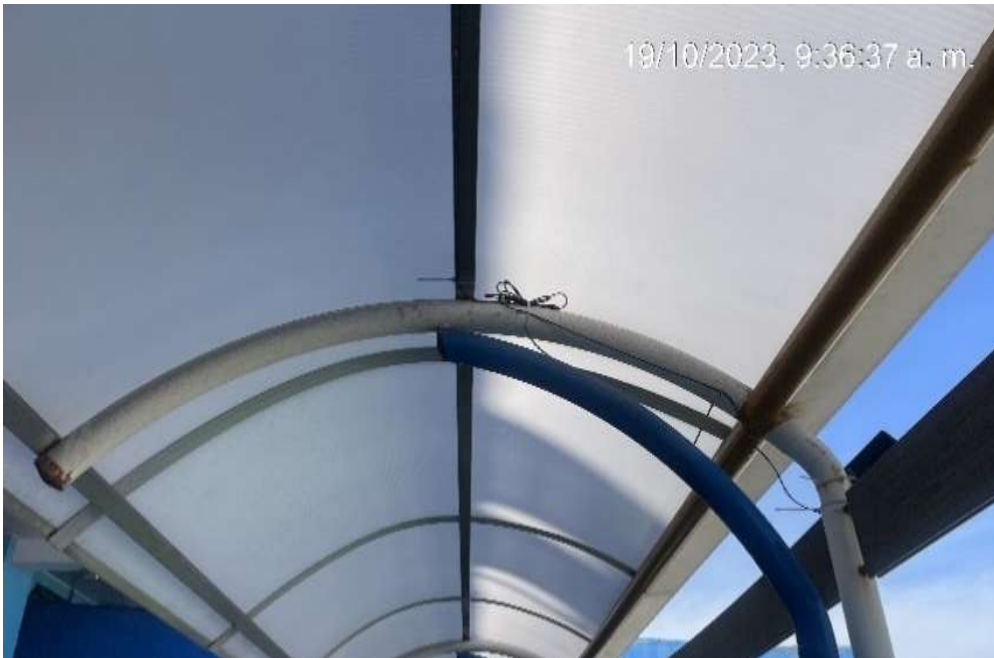
7.PLATAFORMA

Pérgola de sendero peatonal de pasajeros con estructura metálica, se observa sujeciones provisionales con alambre y puntos de oxidación.

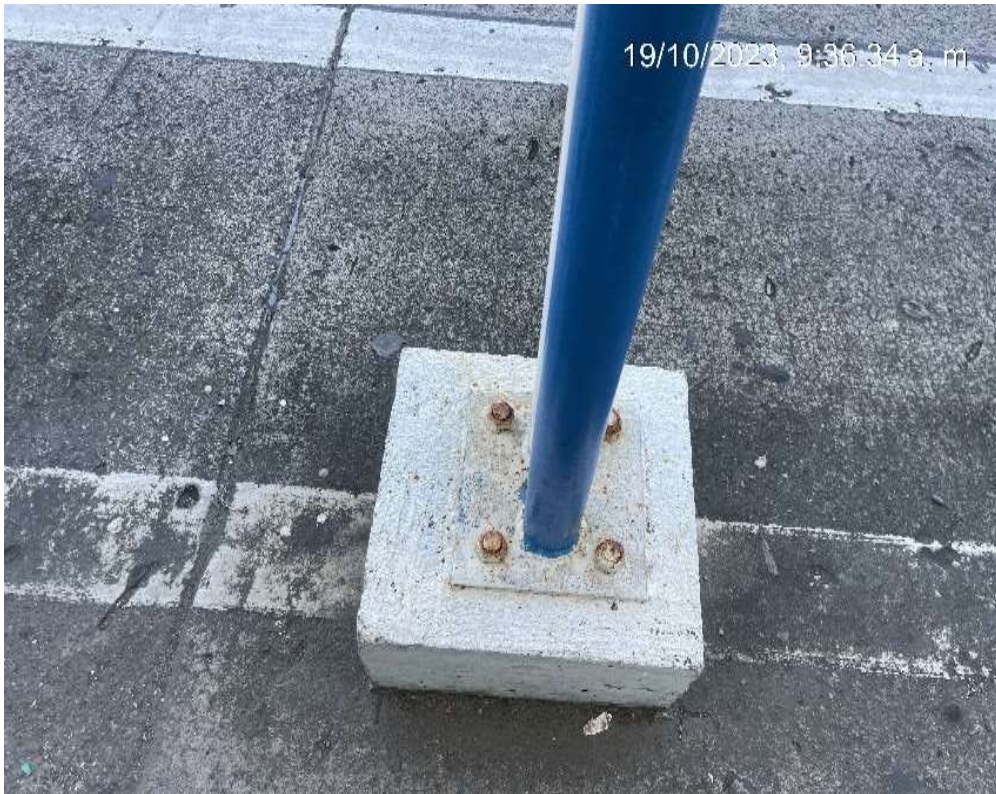
El sistema de anclaje de las estructuras metálicas se observa con oxido en algunos puntos

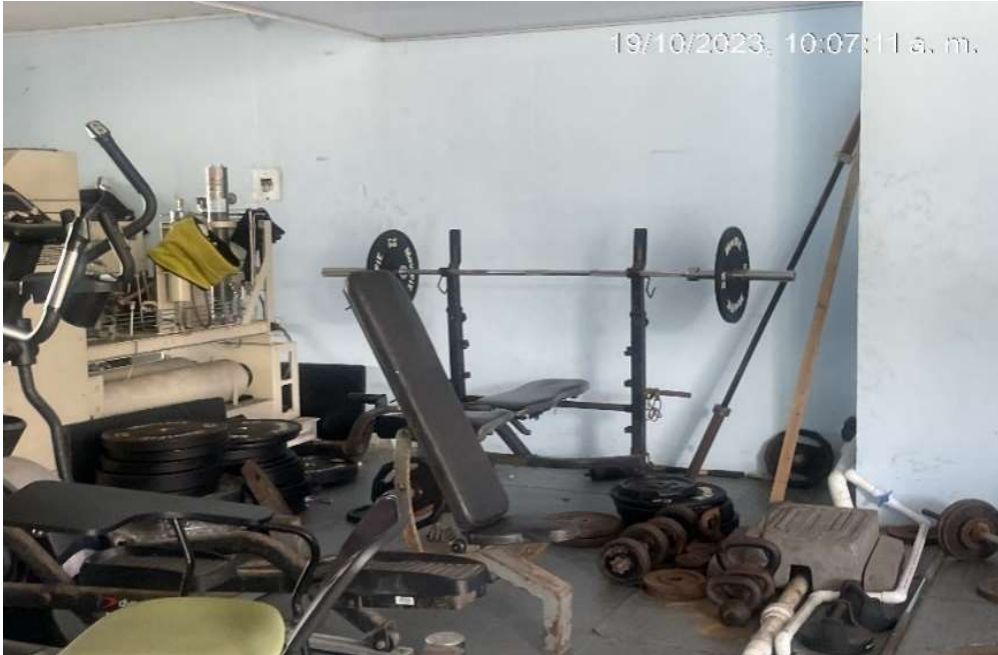
SEI

Acabado de paredes
en buen estado.

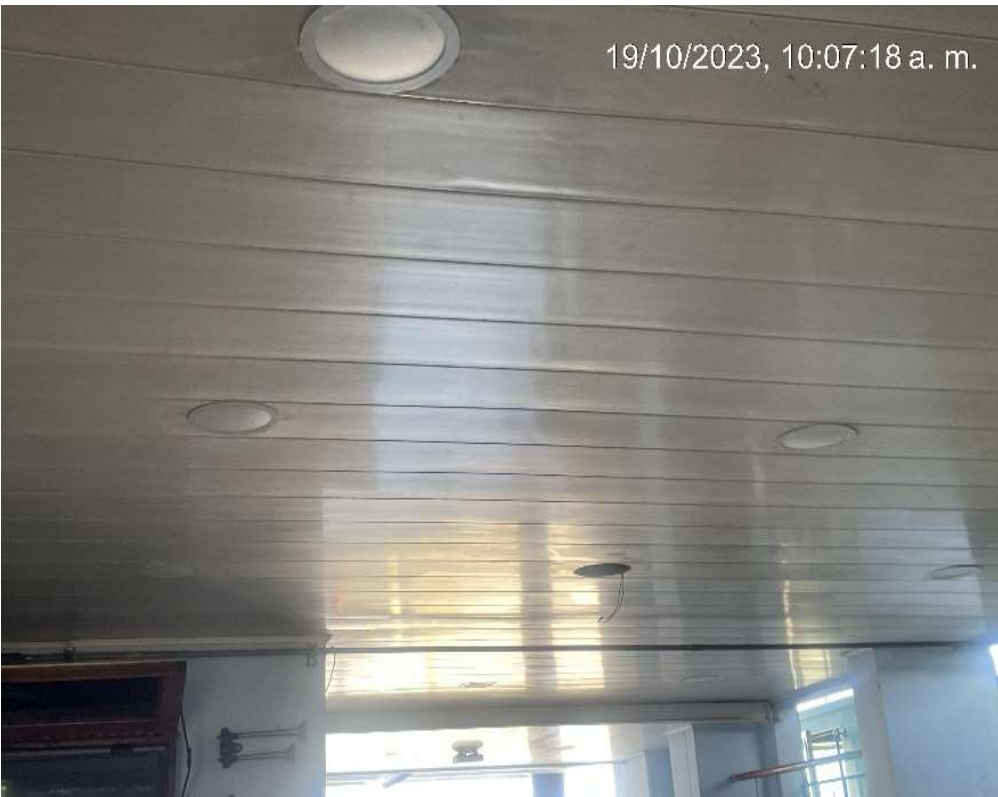
Acabado de cielo falso
en buen estado, se
evidencia un aparato
de iluminación sin
instalar.

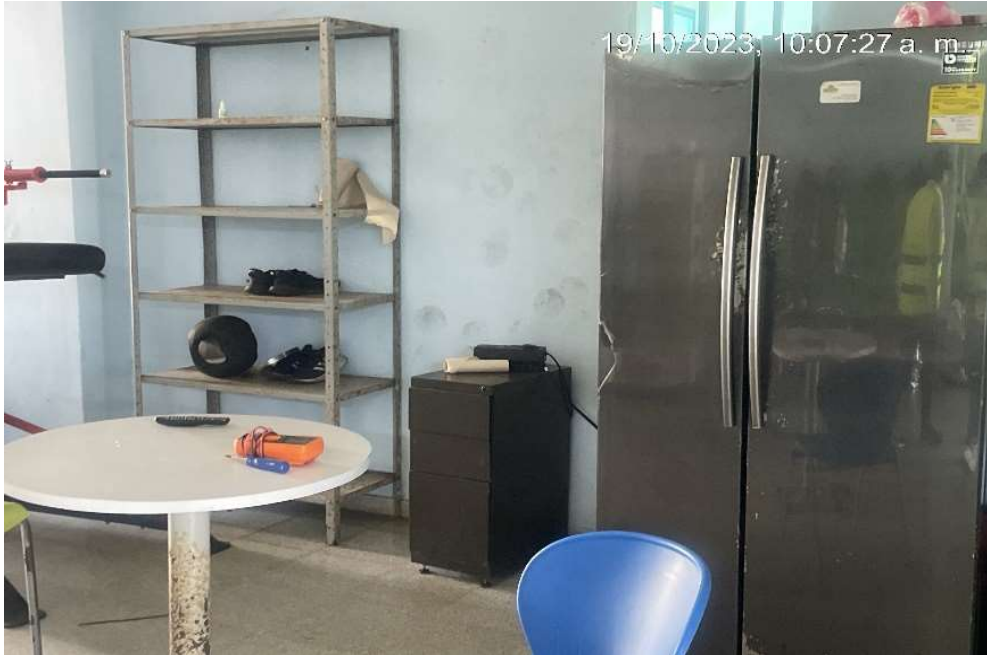
SEI

Acabado de paredes en buen estado.

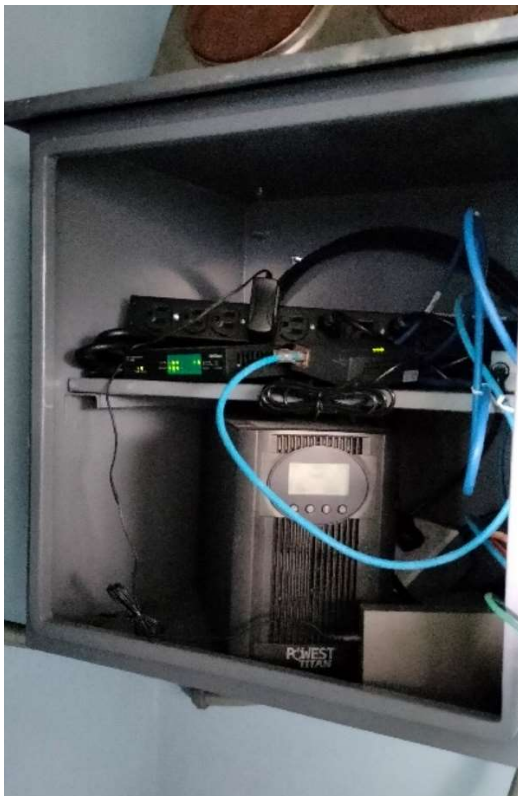
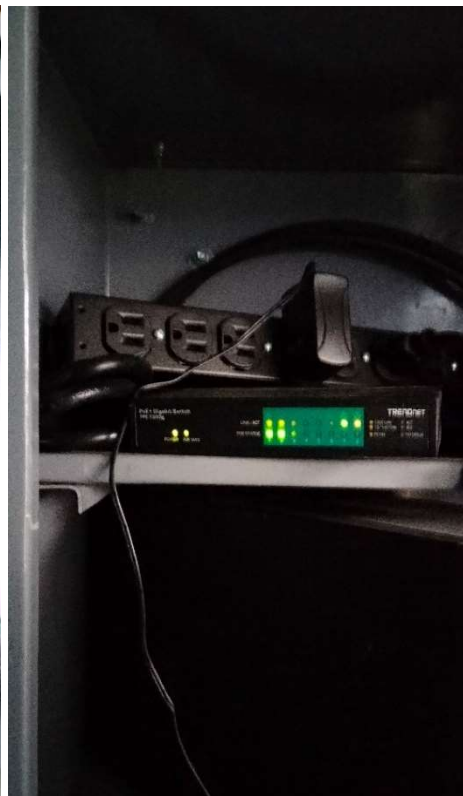
Rack de comunicaciones desorganizado, elementos sueltos.

No se están garantizando condiciones adecuadas para los equipos.

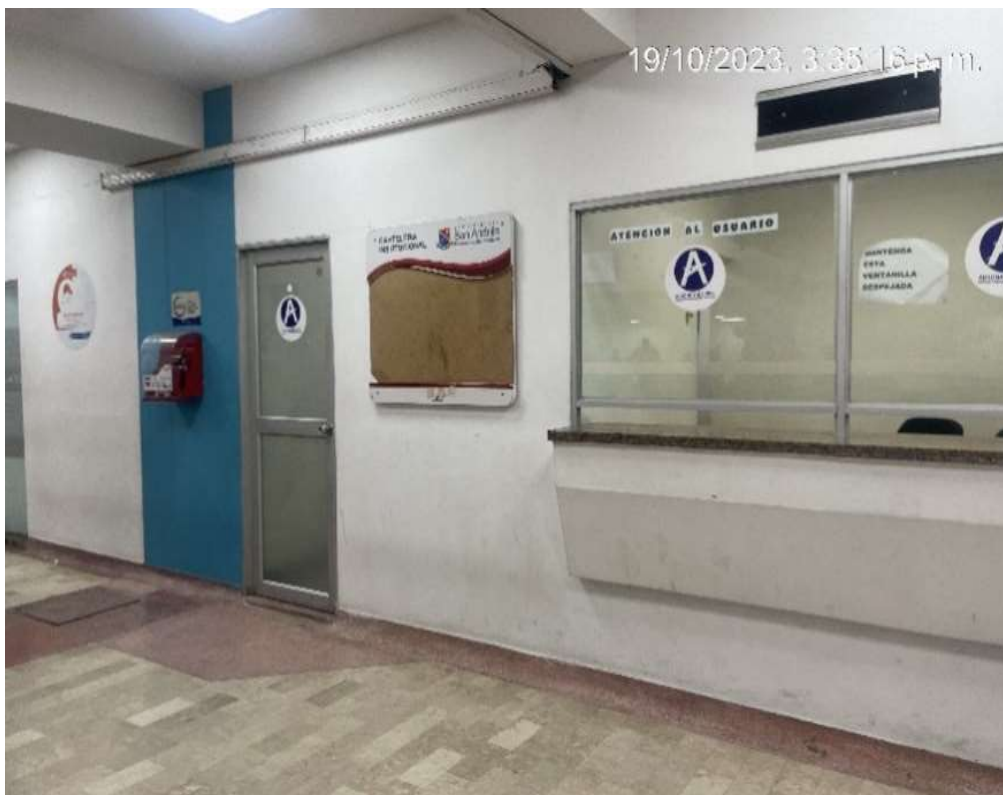
Canaletas eléctricas en mal estado y falta de mantenimiento de las paredes.

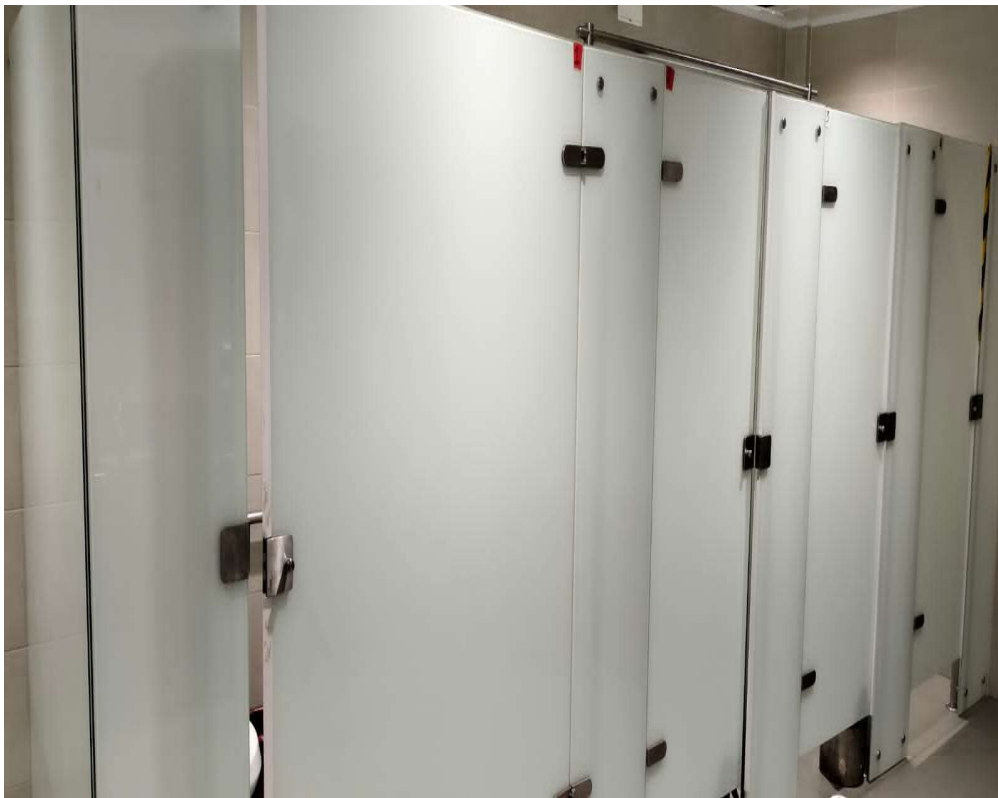
Acabado de paredes y cielos falsos en buen estado.

Las divisiones de baños son en vidrio y se observan en buen estado al igual que los errajes en acero inoxidable.

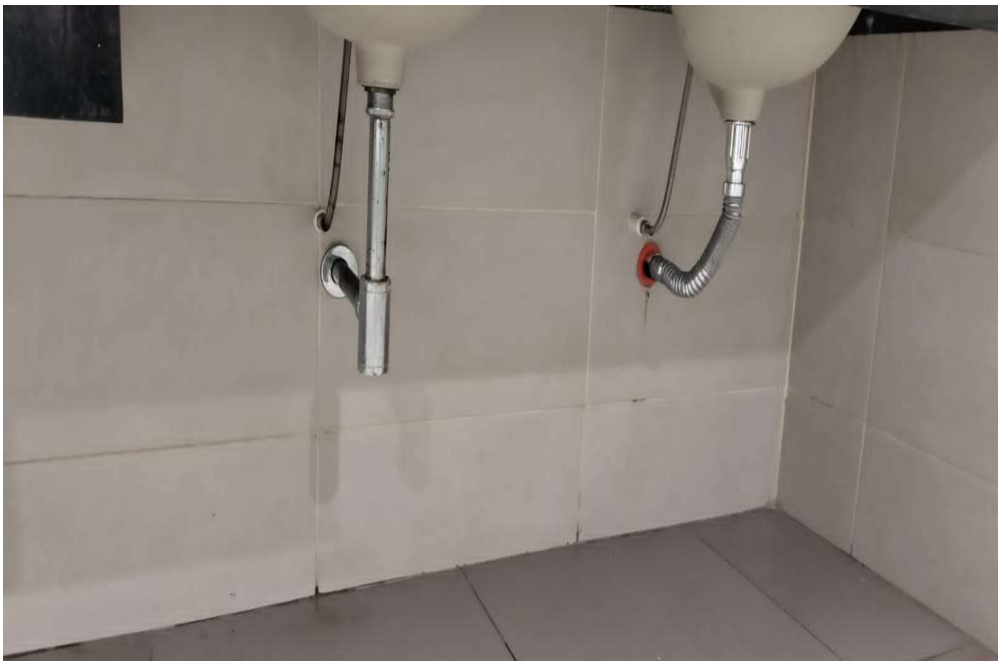
9.BAÑOS

Se observan adecuaciones en las instalaciones de desagües de los lavamanos.

Los enchapes de paredes y piso se observan en buen estado.

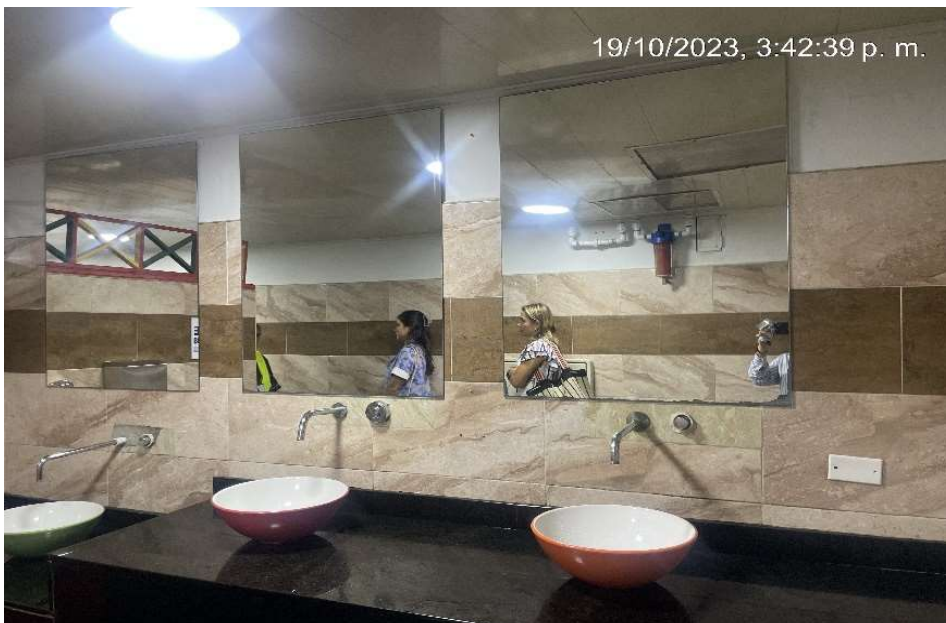
11.BAÑOS

Los baños se encuentran en funcionamiento, grifería de pared tipo push funcionando, no cuenta con toma eléctrico, los espejos presentan manchas de humedad en la parte inferior, lavamanos en buen estado, enchape de muros y piso en buen

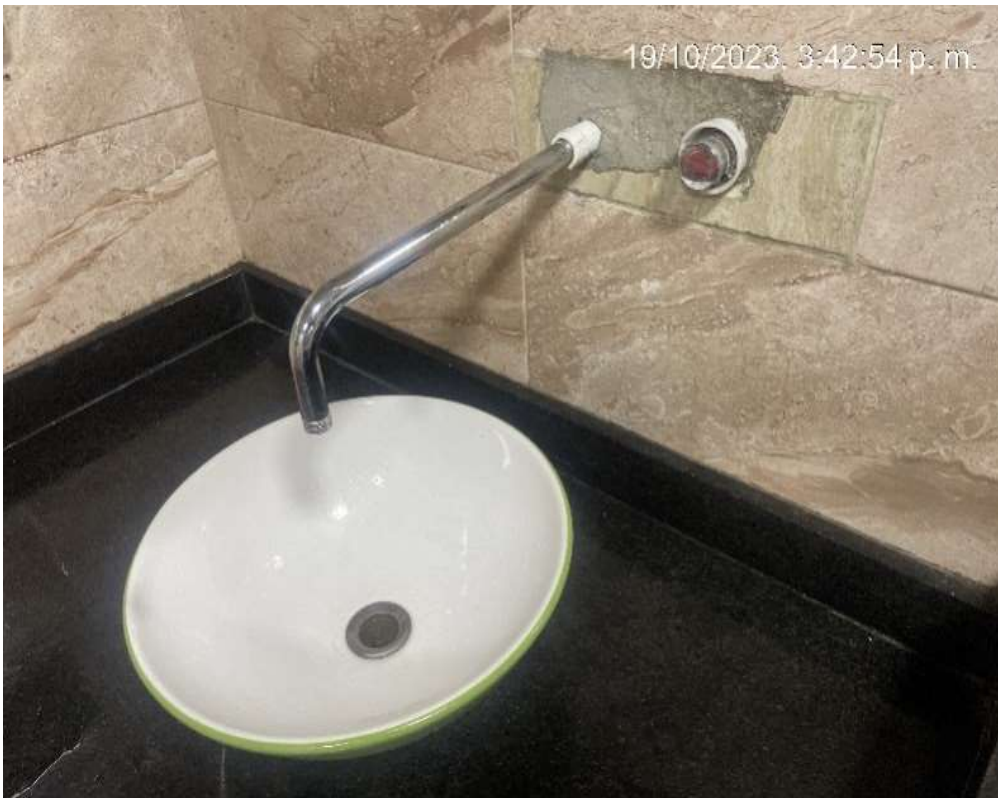
Se evidencia reparación en grifería de lavamanos afectando el acabado (enchape) de la pared.

El push no cuenta con tapa para presionar.

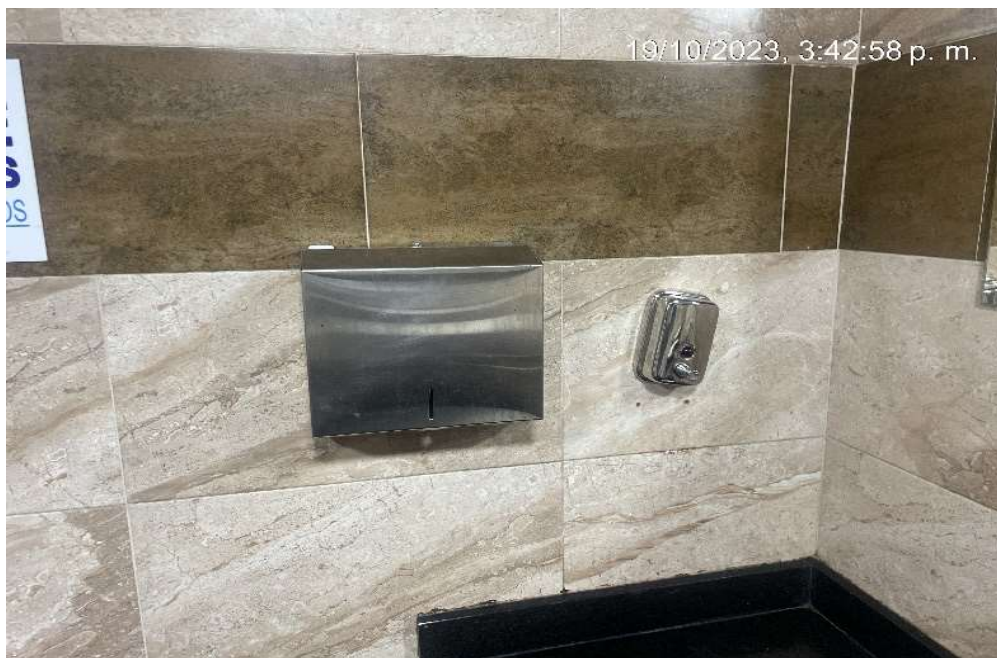
11.BAÑOS

Dispensador de toallas de papel en buen estado y dispensador de jabón desajustado 24.
