PROYECTO DE ASOCIACIÓN PÚBLICO PRIVADA SIN
RECURSOS PÚBLICOS PARA LOS AEROPUERTOS GUSTAVO
ROJAS PINILLA EN SAN ANDRÉS Y EL EMBRUJO EN
PROVIDENCIA

**Promesa de Sociedad
Futura
AEROPUERTOS SAN
ANDRÉS Y PROVIDENCIA**

2 INFORME ACTUAL DEL ESTADO FISICO Y FUNCIONAL DEL AEROPUERTO

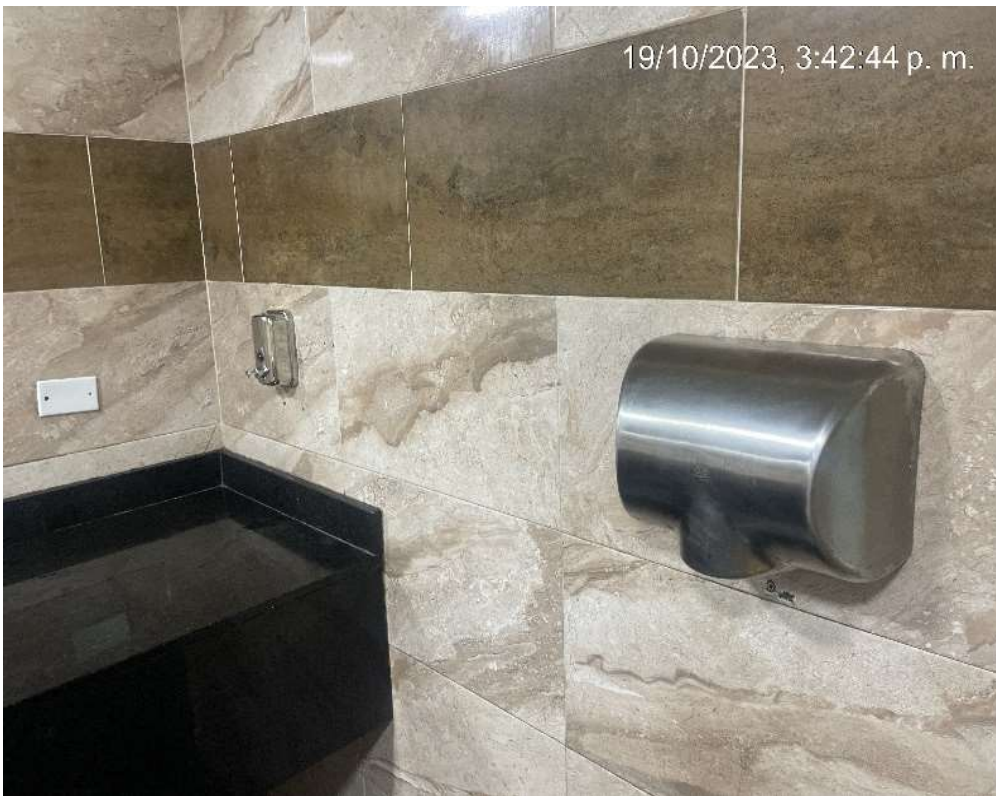
Secador de mano y dispensador de jabón en buen estado, no cuenta con toma eléctrico.

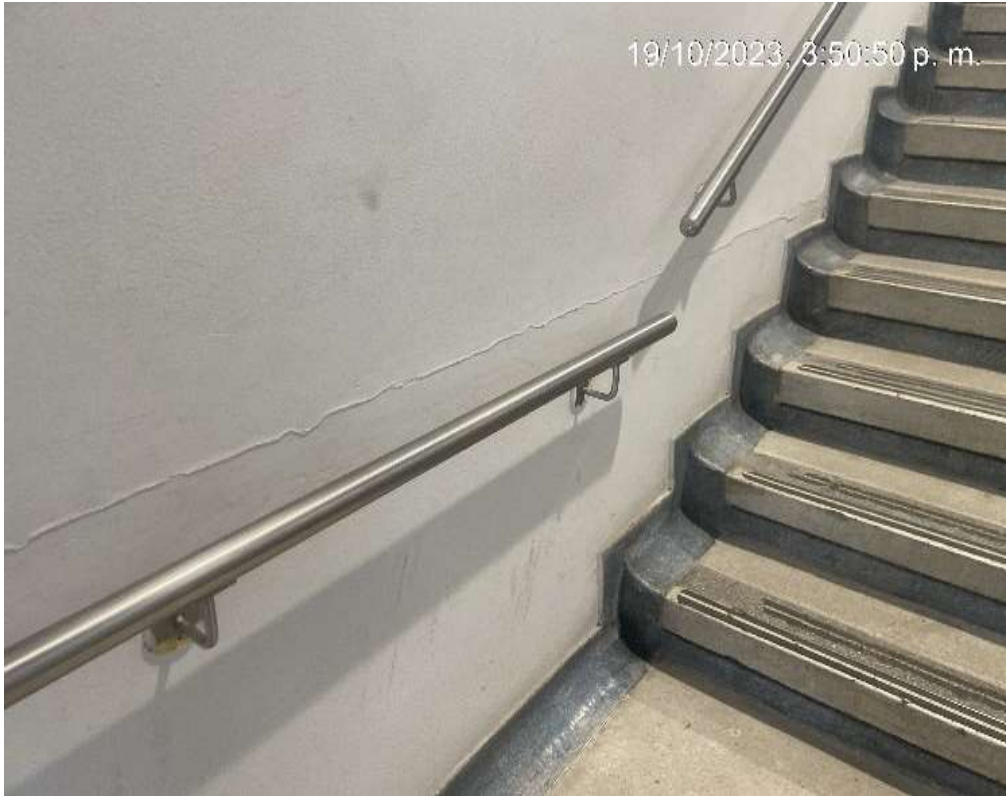
Ascendiendo por la escalera se observan fisuras longitudinales en la pared lateral izquierda.

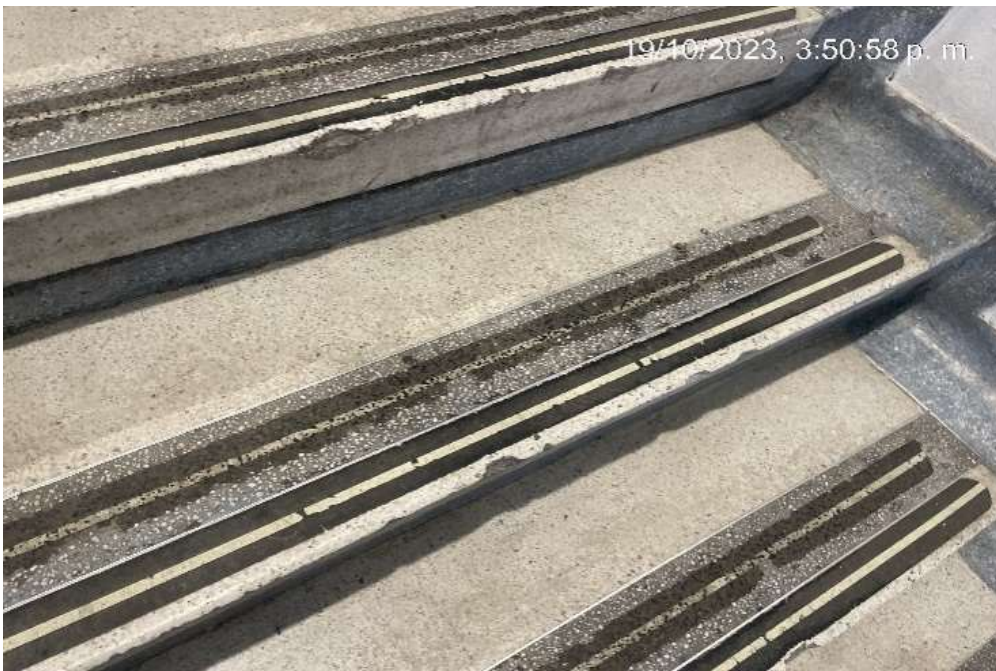
12. ESCALERA SEGUNDO PISO / 13. RAMPA DE ACCESO A LLEGADA INTERNACIONAL

Las cintas antideslizantes de las huellas de las escaleras se observan desgastadas por su uso, también se observa que la mayoría de nariz de las huellas se encuentran despicadas.

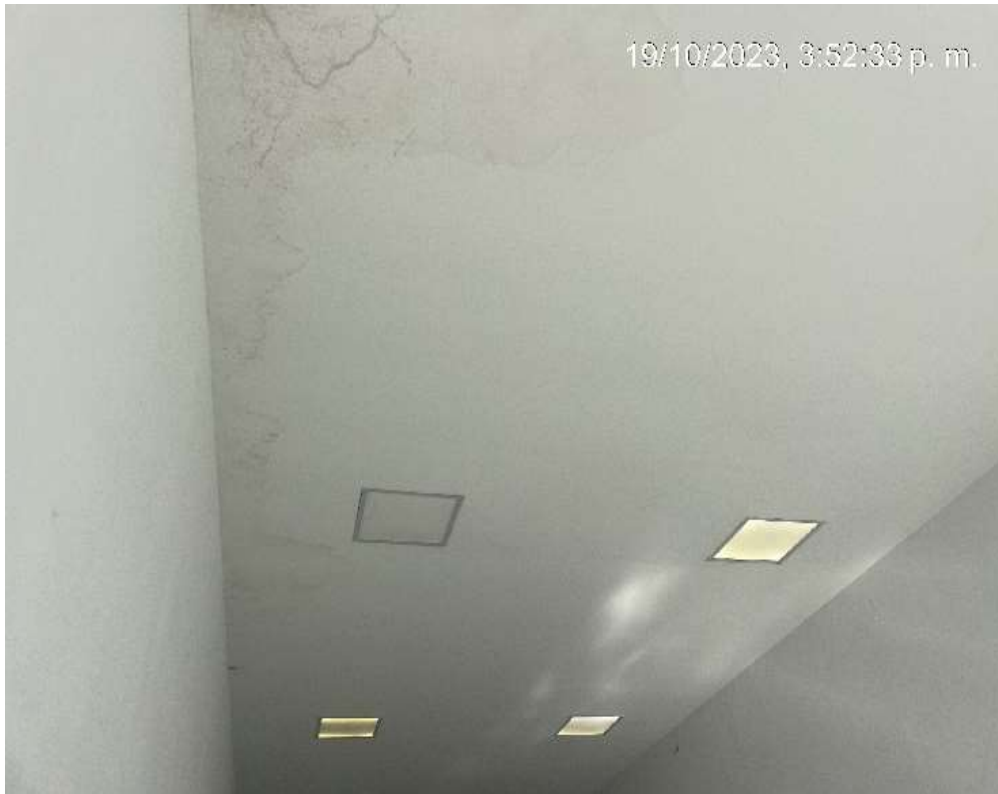
El cielo falso de la rampa de acceso al área de llegada de vuelos internacionales, presenta en diferentes zonas, humedades que generan grandes manchas en el acabado del mismo.

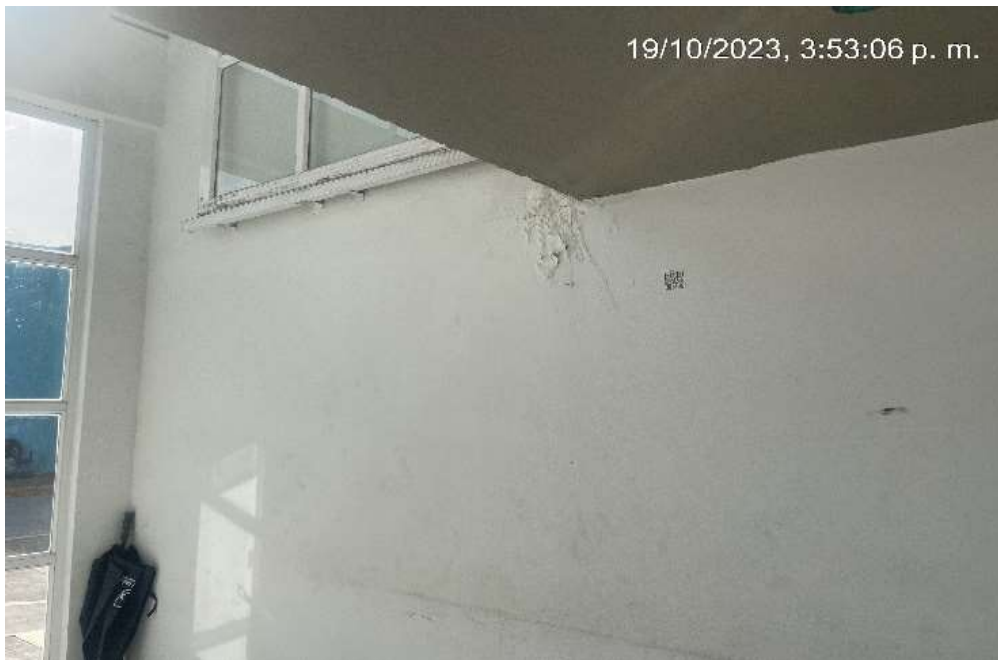
13. RAMPA DE ACCESO A LLEGADA INTERNACIONAL

Desprendimiento de pintura por humedades.

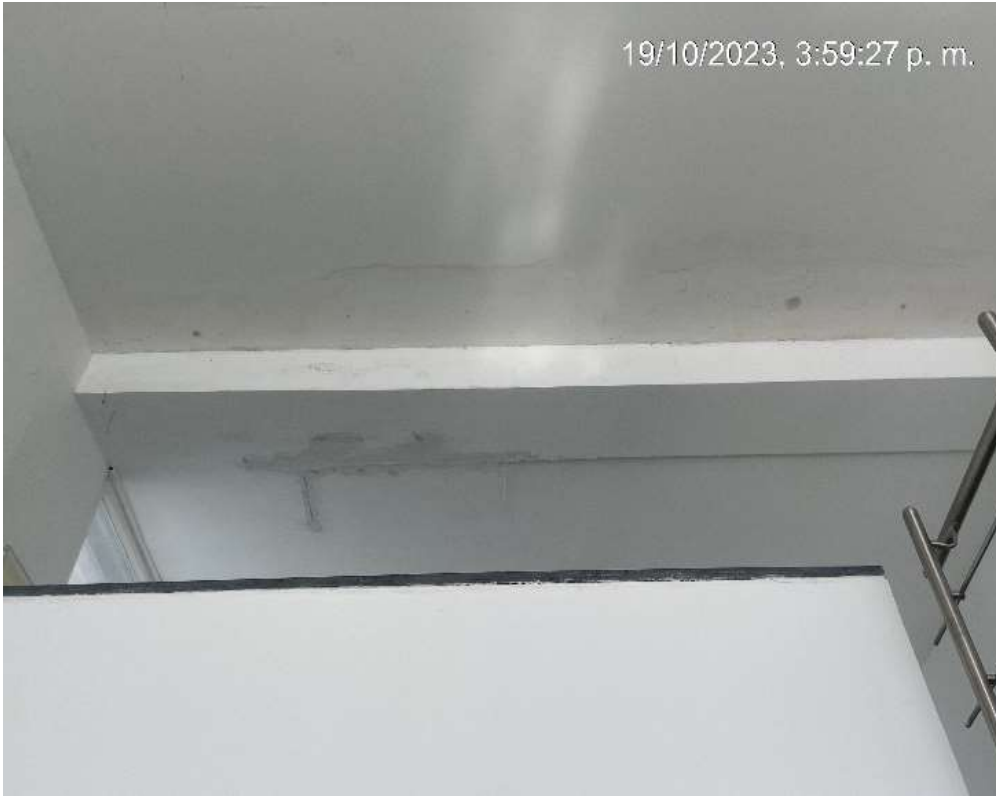
Fisuras y manchas de
humedades en viga
estructural.

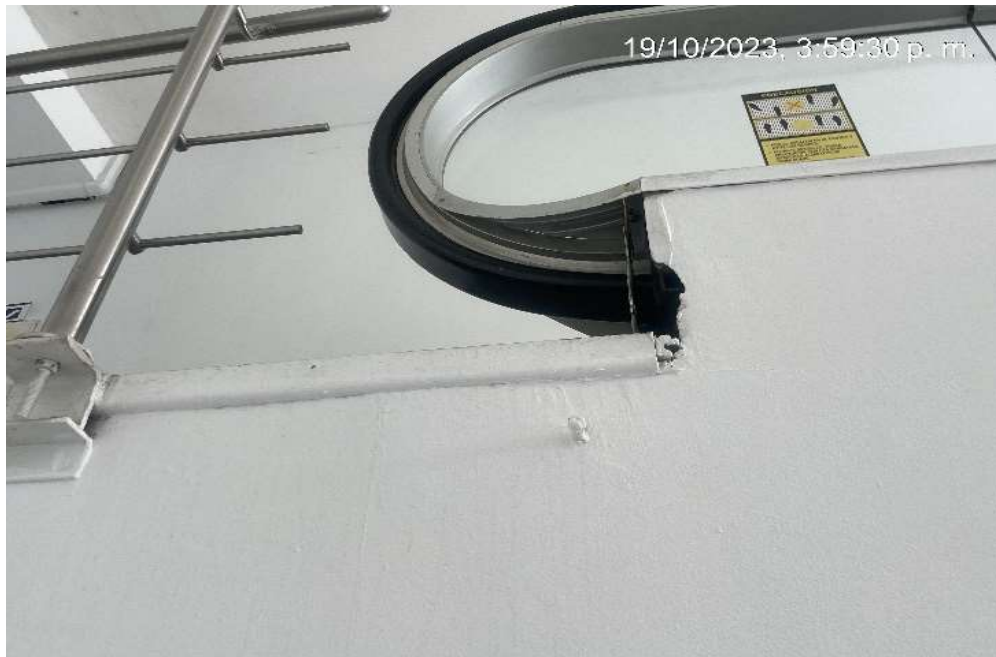
13. RAMPA DE ACCESO A LLEGADA INTERNACIONAL

Filos despicados en el
acabado.

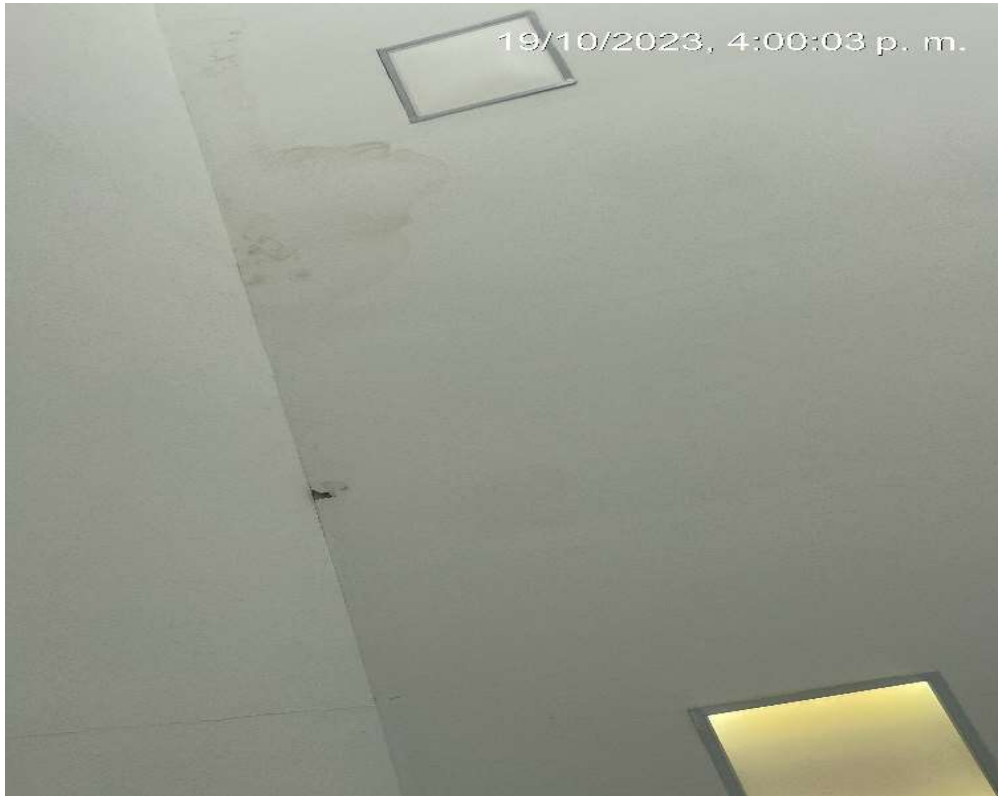
Humedad en cielo falso, afectación del acabado en pintura.

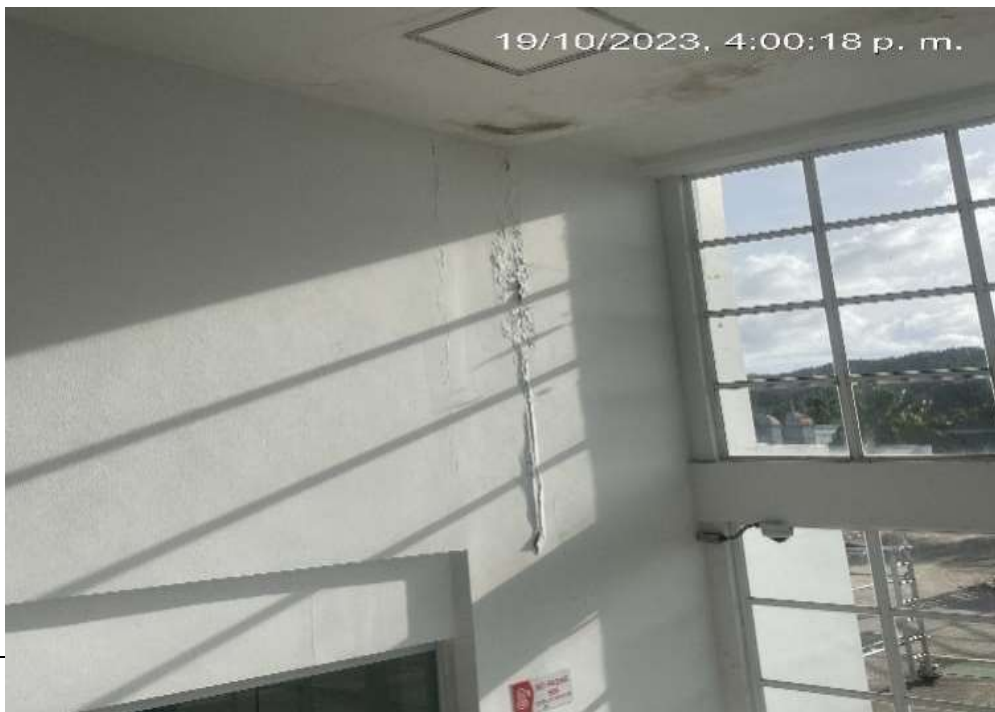
13. RAMPA DE ACCESO A LLEGADA INTERNACIONAL

Desprendimiento de pintura por humedad en la pared y mancha de humedad en el cielo falso.

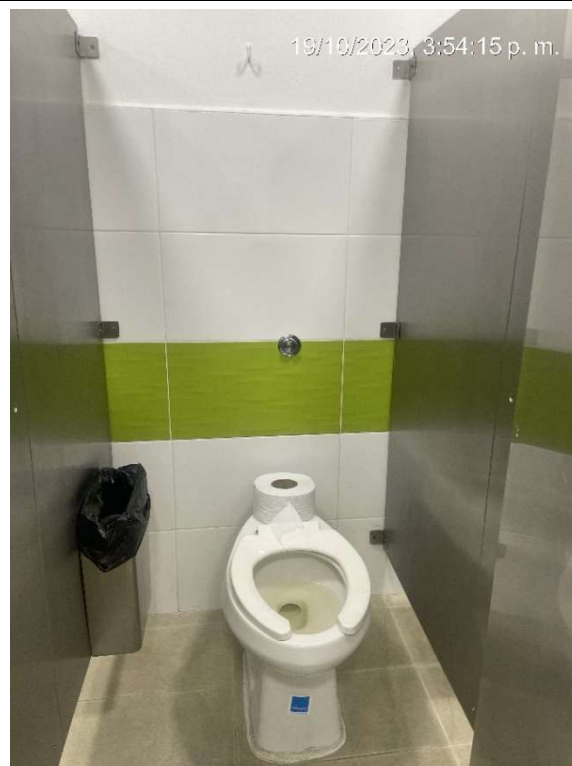
14. BAÑOS DE MUJERES

Aparatos sanitarios, grifería de push, divisiones de baños, papeleras en acero inoxidable, los enchapes de paredes y piso y el acabado del cielo falso se observan en buen estado.

Las baterías No cuentan con portarrollos para papel higiénico.

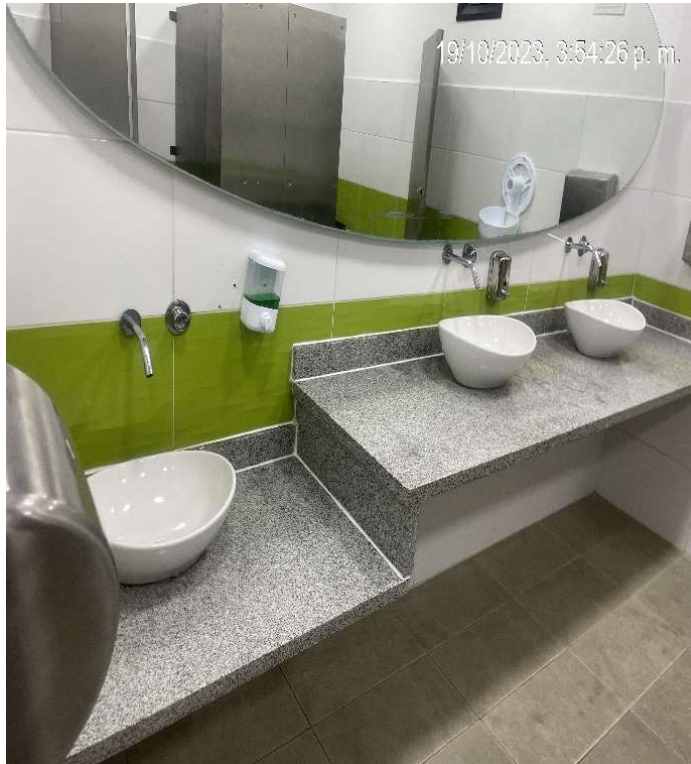
Los mesones en granito, la porcelana de los lavamanos, la grifería de pared tipo push se observan en buen estado.

Los espejos presentan una leve humedad en la parte inferior de los mismos y uno de los tres dispensadores de jabón líquido fue sustituido por una referencia plástica.

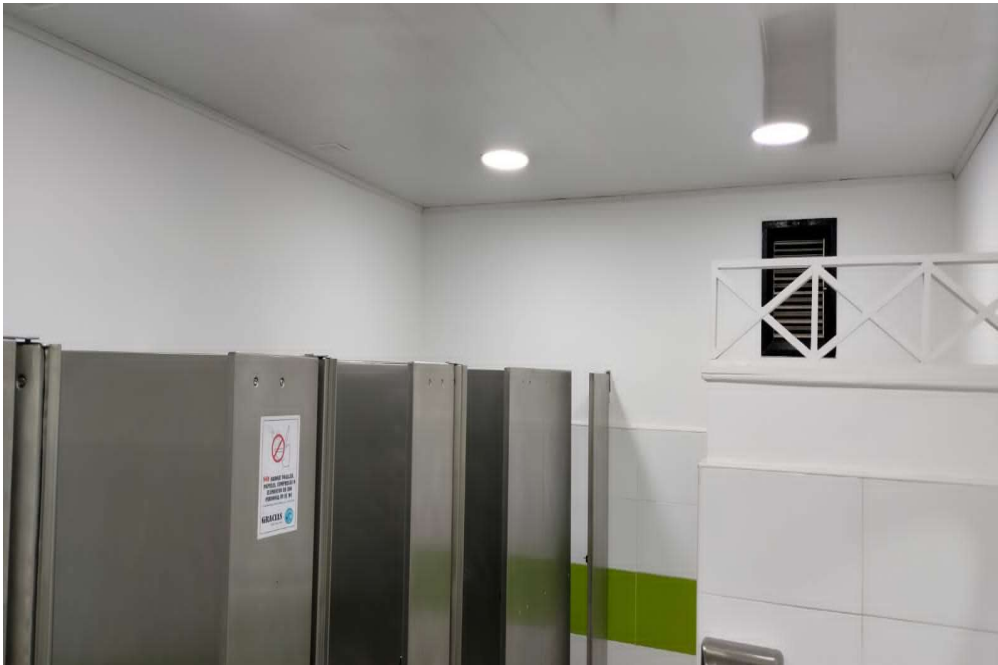
14. BAÑOS HOMBRES

En las baterías sanitarias para hombres se observan en buen estado, al igual que las divisiones en acero inoxidable, los enchapes de muros y piso.

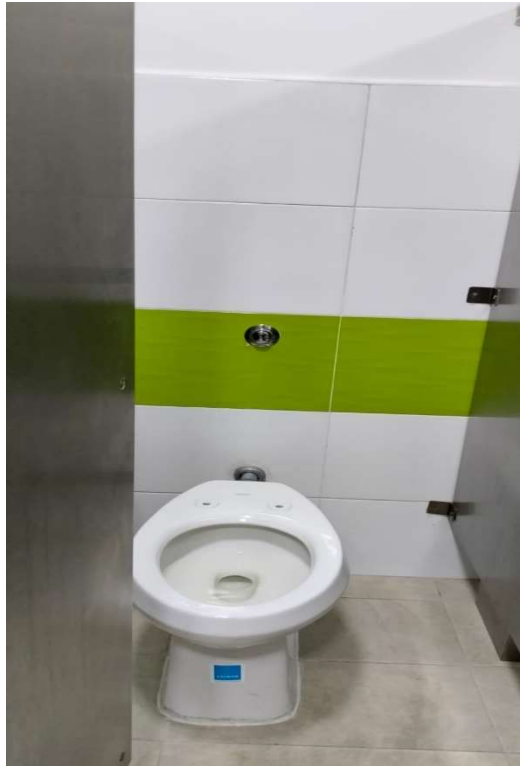
Los sanitarios no tienen el asiento sanitario.

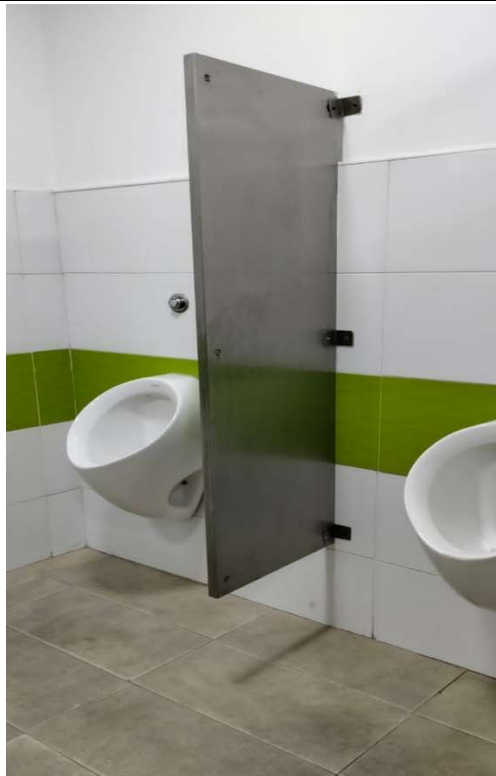
14. BAÑOS HOMBRES

Orinales, divisiones en acero inoxidable y enchapes de pared y piso en buen estado.

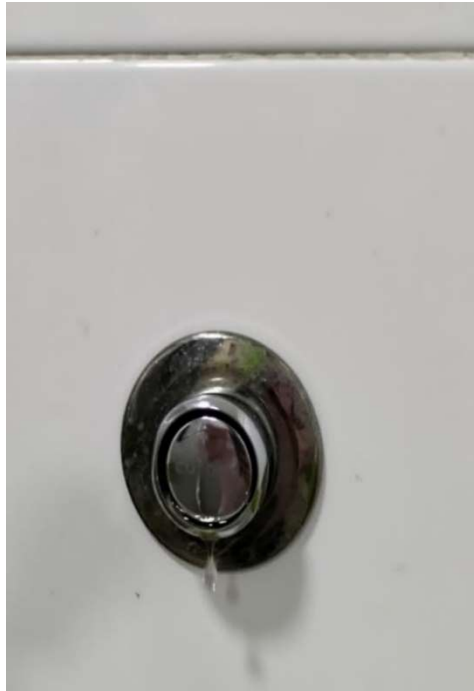
Grifería tipo push para orinal con fuga de agua.

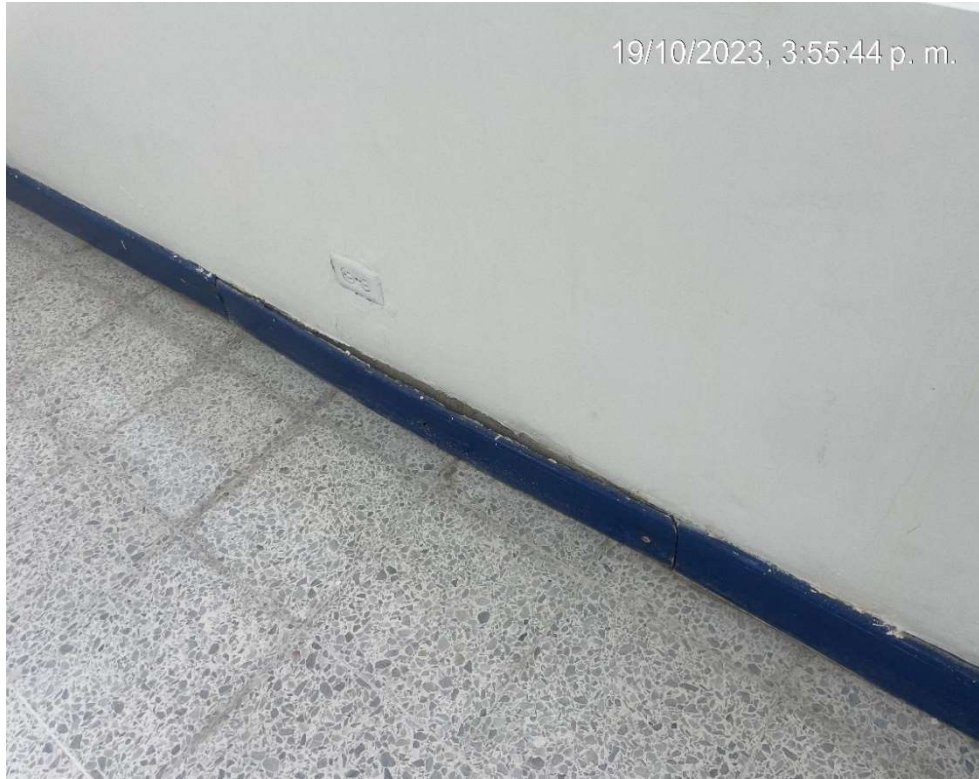
Se evidencian los guardaescobas despegados de las paredes debido a la humedad.

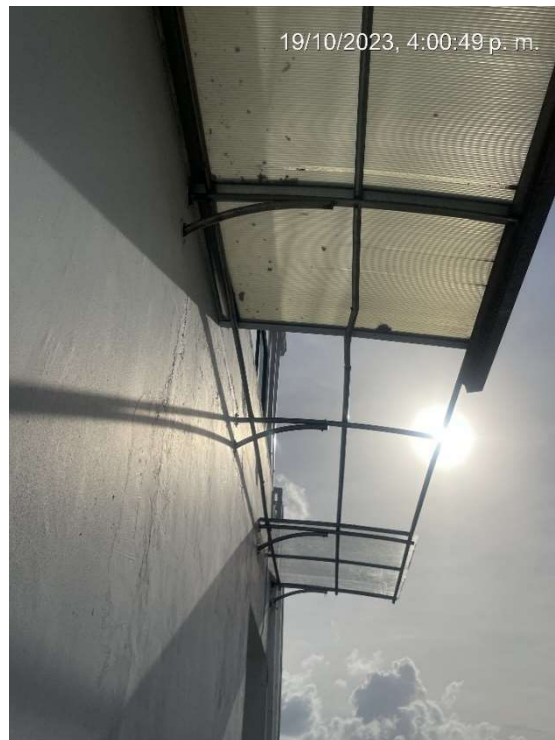
16.SALAS DE ESPERA

Tramo de pérgola sin
teja, afecta la
estructura por las
condiciones climáticas.

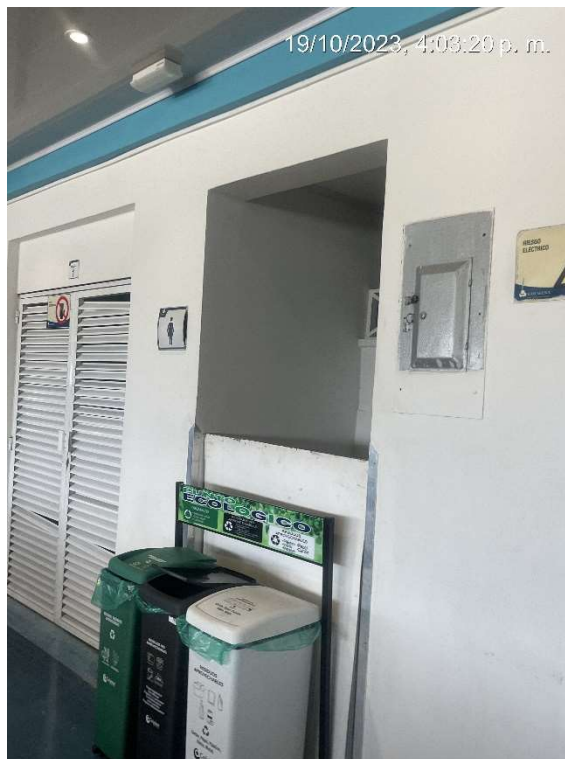
17.BAÑO MUJERES

El baño de mujeres se encuentra clausurado y no presta servicio a los pasajeros.

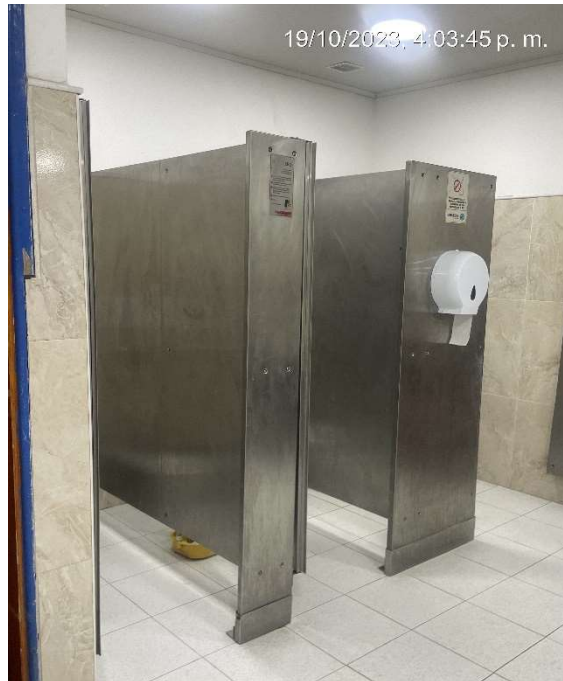
17.BAÑO HOMBRES

Divisiones en acero inoxidable en buen estado, una porta rollo de plástico para el papel higiénico que surte a todas las baterías sanitarias.

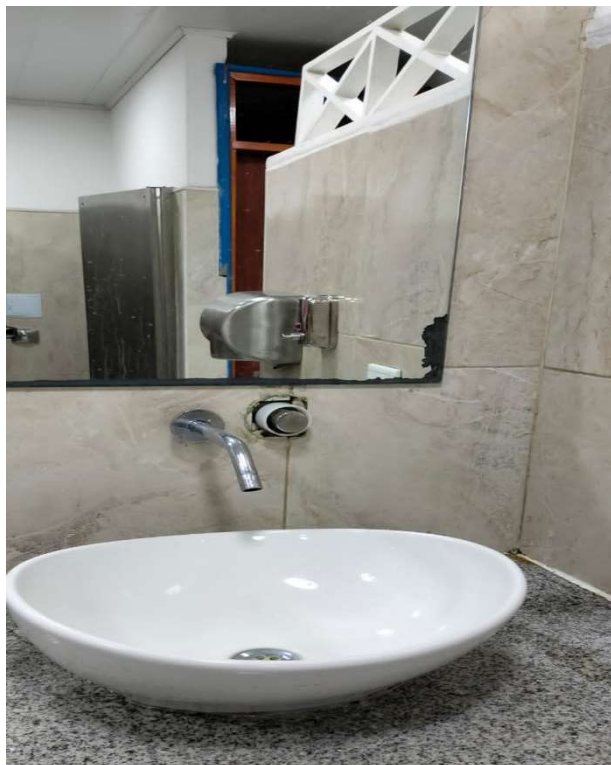
17.BAÑO HOMBRES

Mesones en granito, porcelana de lavamanos en buen estado, La grifería de pared tipo push no cuenta con el escudo, se evidencia reparación del mismo, los espejos presentan en la parte inferior manchas de humedad.

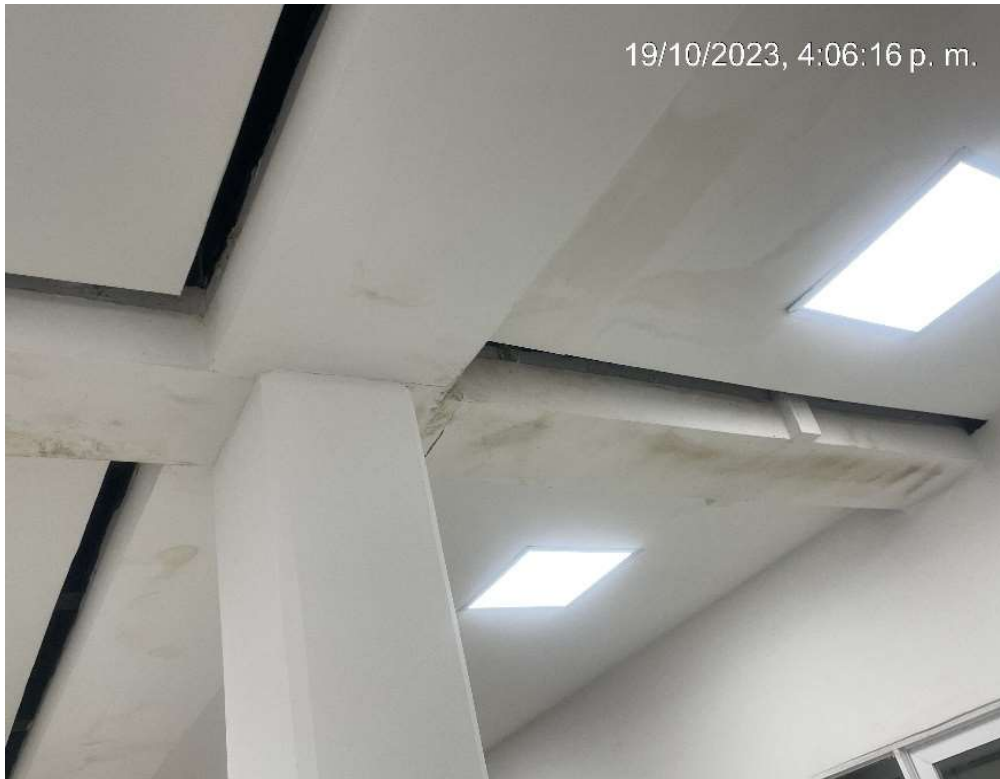
Humedad en vigas
estructurales y cielo
falso.

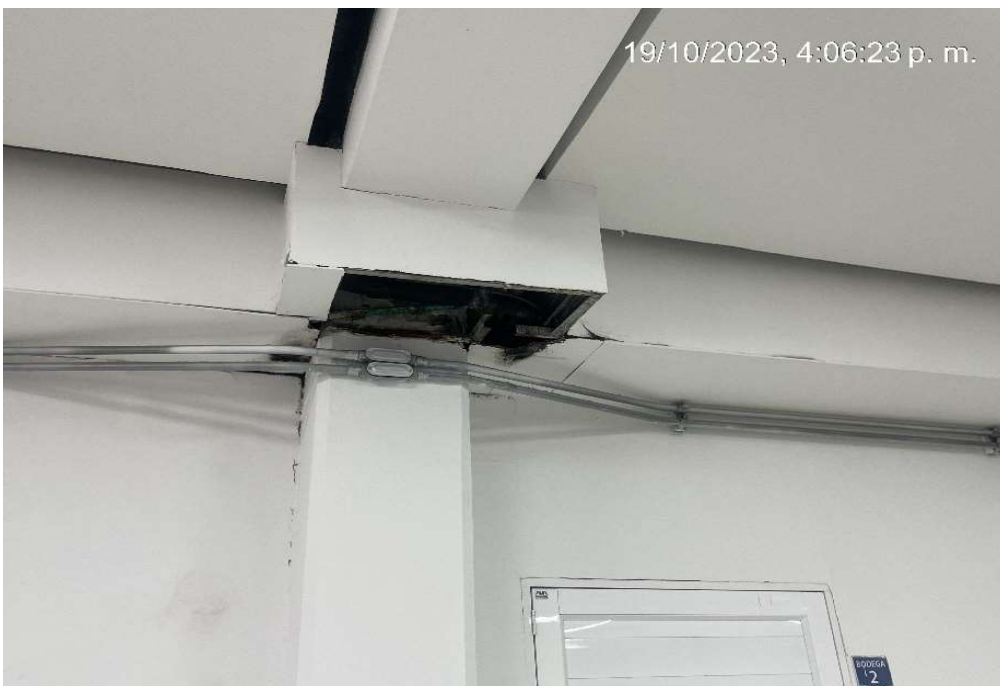
19. CONTROL SEGURIDAD PAX NACIONAL

Caja registro sin tapa.

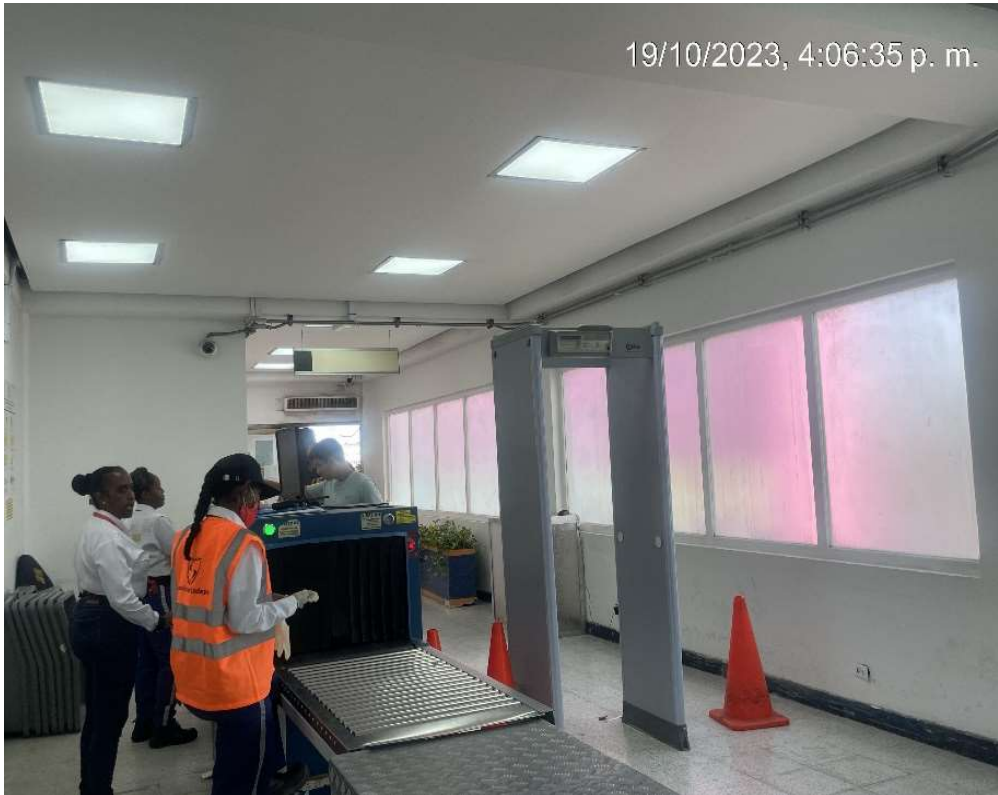
Acabado de piso, de
muros y de cielo falso
en buen estado.

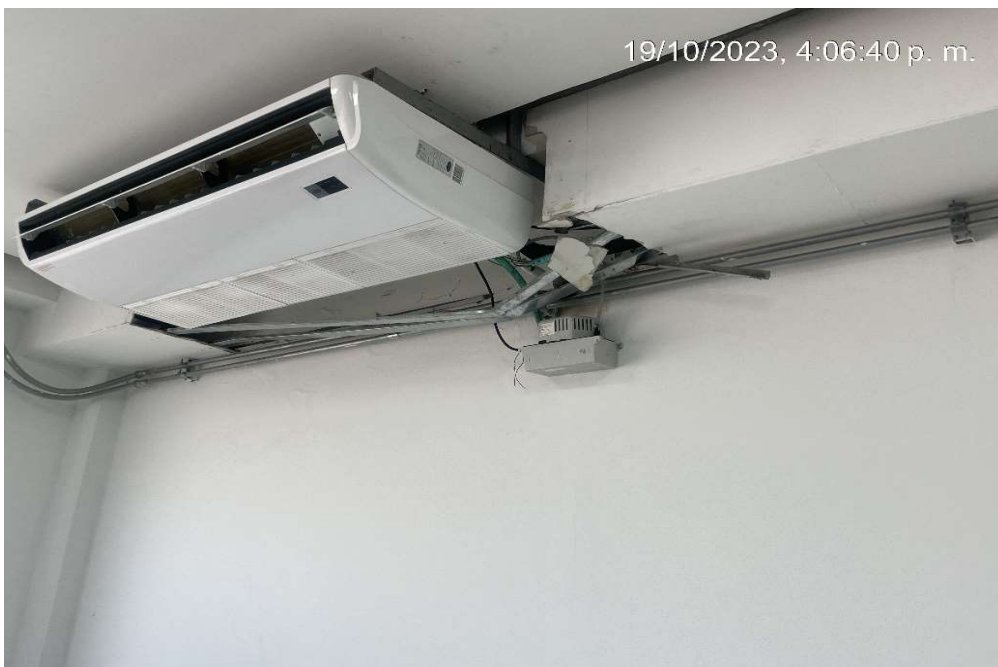
19. CONTROL SEGURIDAD PAX NACIONAL

Instalaciones eléctricas
a la vista, se observa
que se ha retirado el
recubrimiento de panel
generando
reparaciones a las
instalaciones.

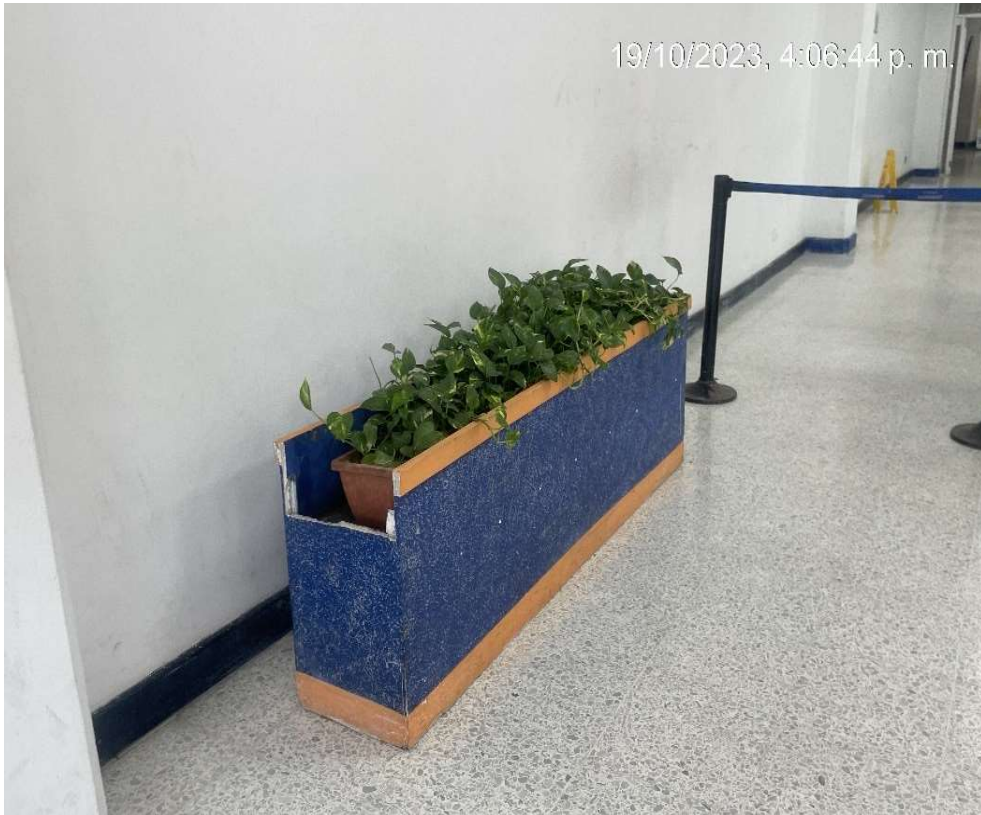
Acabado de muros, pisos en buen estado y materia afectada en esquina.

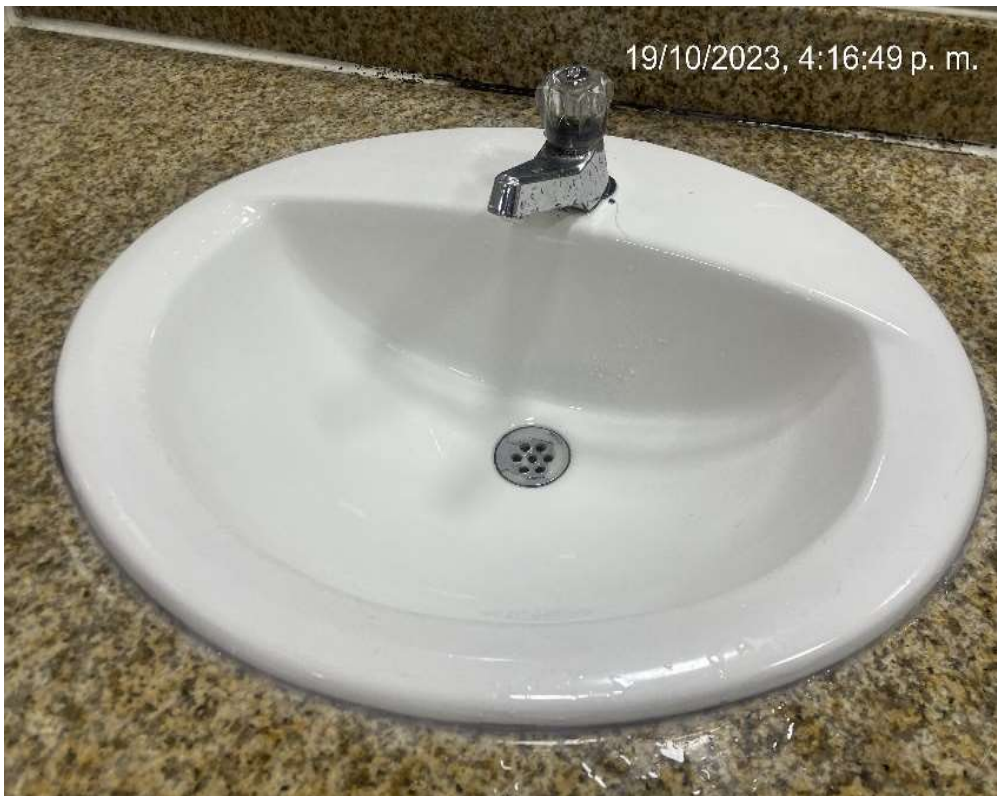
Durante el recorrido se observan griferías abiertas, por lo anterior es evidente que la referencia instalada no es adecuada para el uso del aeropuerto.

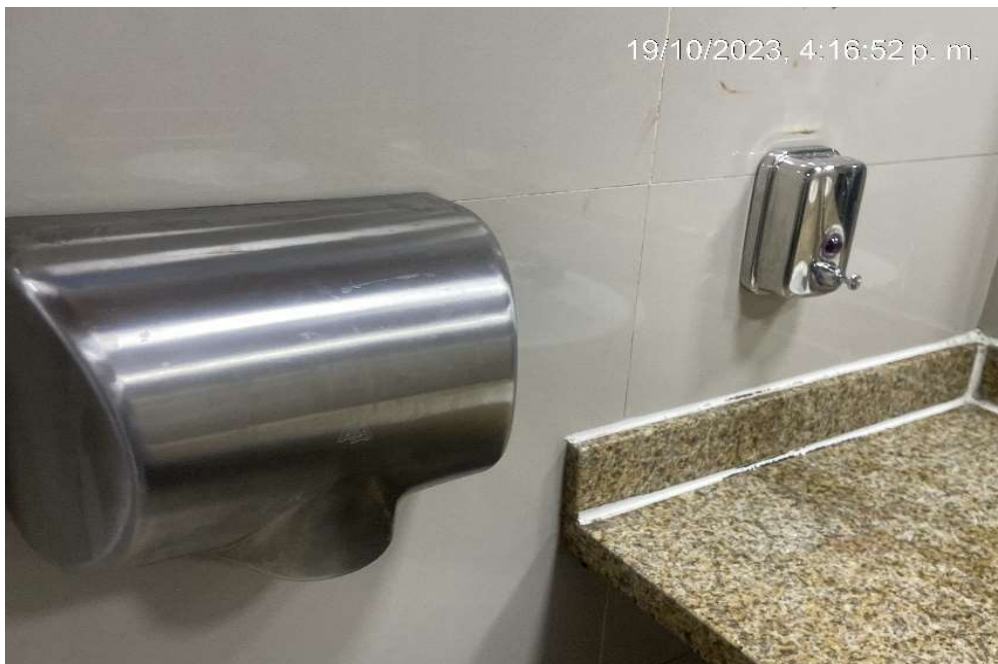
20.BAÑOS

Secador de manos y dispensador de jabón líquido en buen estado.

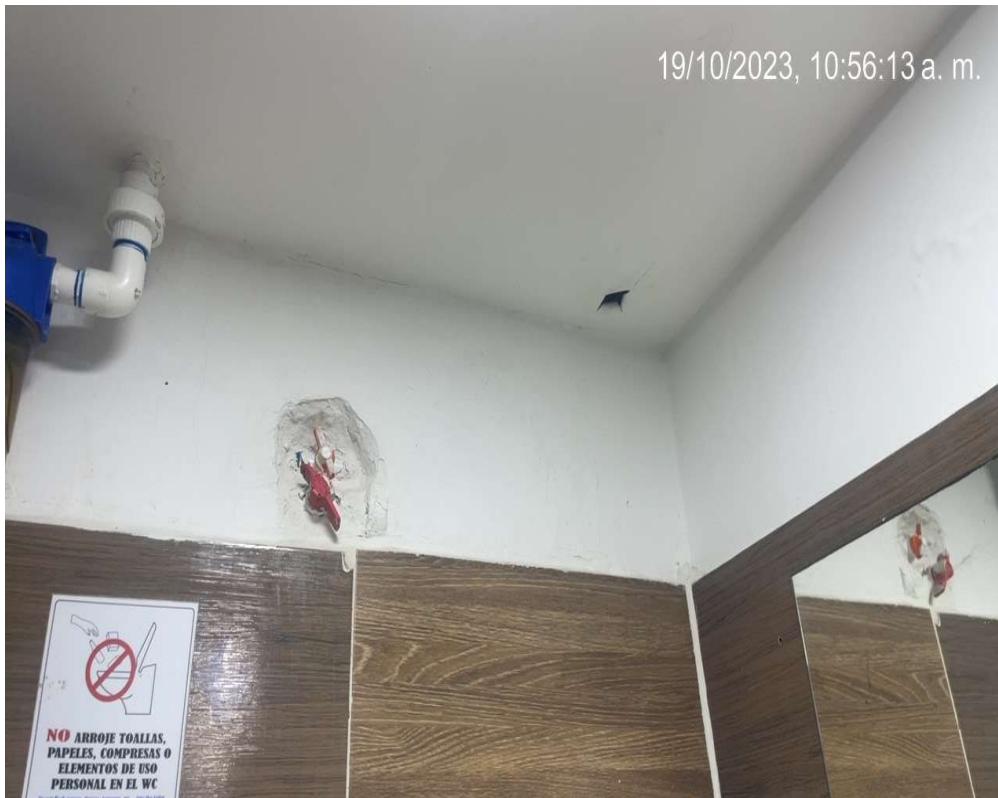
Perforación en cielo falso y registro a la vista.

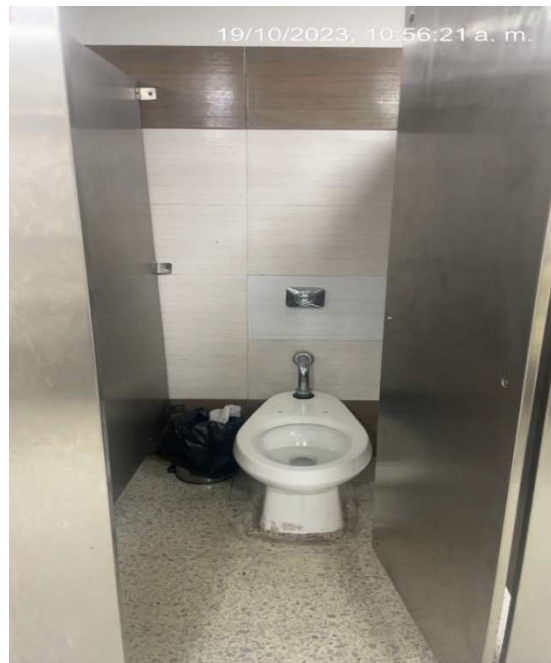
20.BAÑOS

Se observa cambio de fichas de enchape de pared por posibles reparaciones en fluxómetro del sanitario.

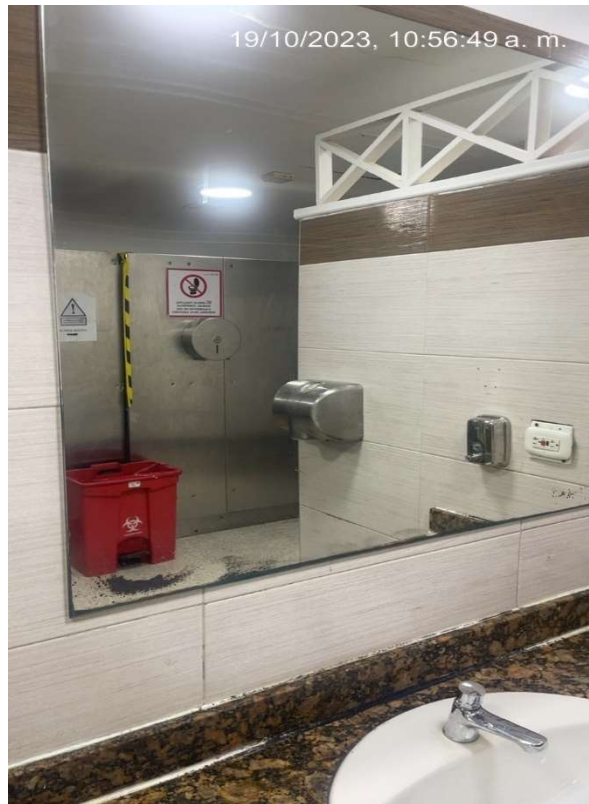
Espejos con manchas de humedad en la parte inferior.

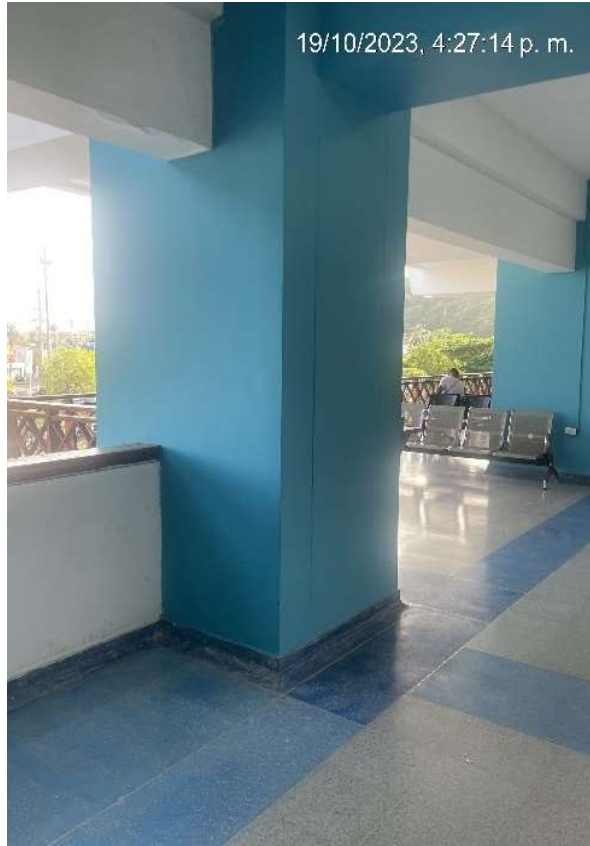
Se observa mantenimiento de la pintura en los muros

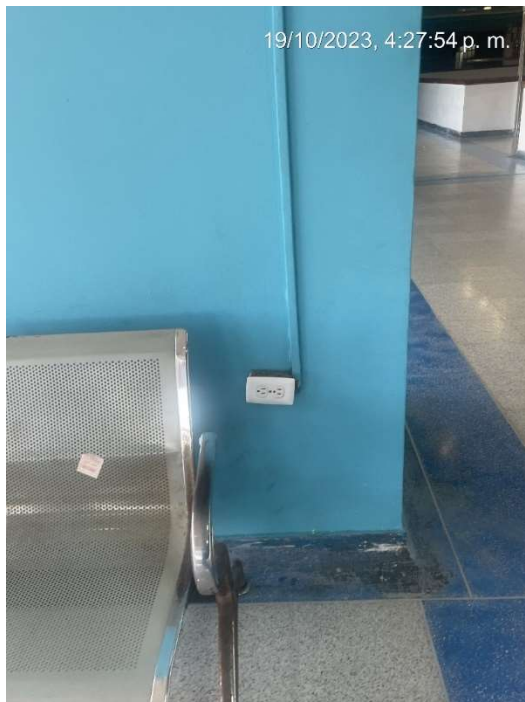
22.CIRCULACION

Los interruptores se evidencian desajustados, y la mediacaña del piso deteriorada.

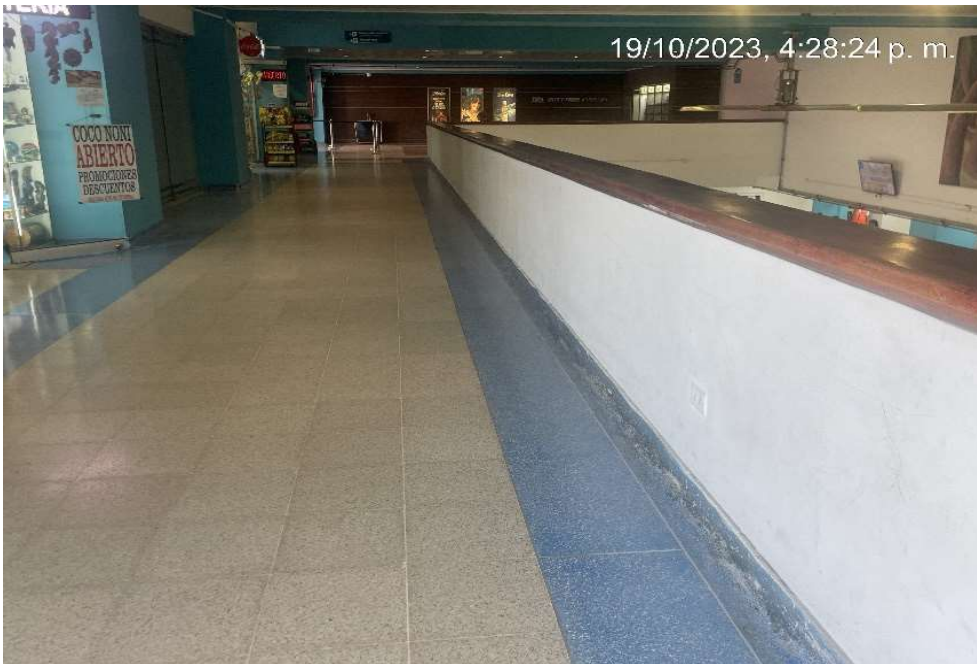
22.CIRCULACION

El acabado del piso al igual que el cielo falso se observan en buenas condiciones.

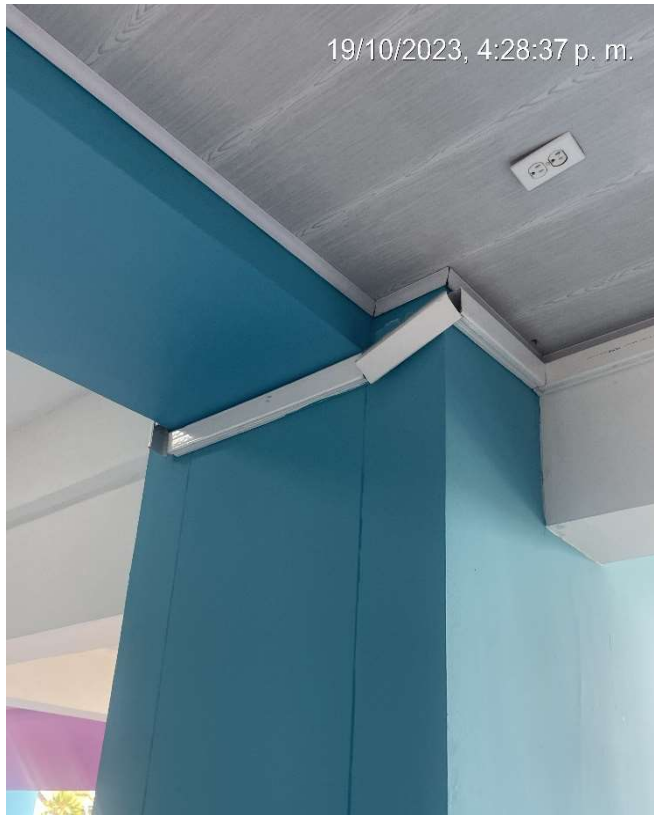
Canaletas de instalaciones eléctricas desajustadas.

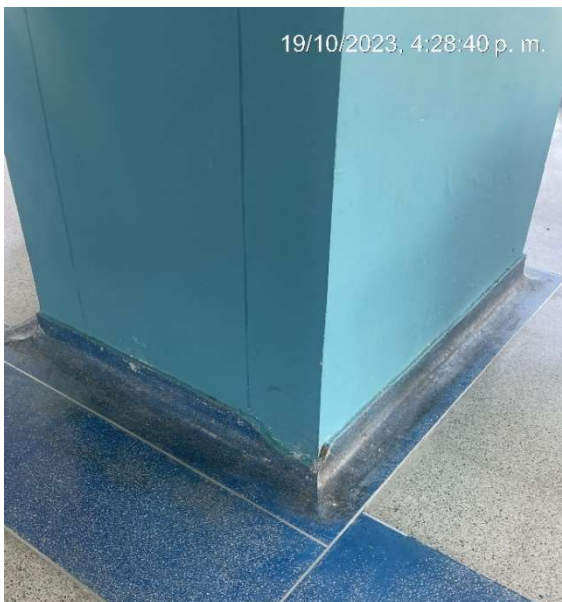
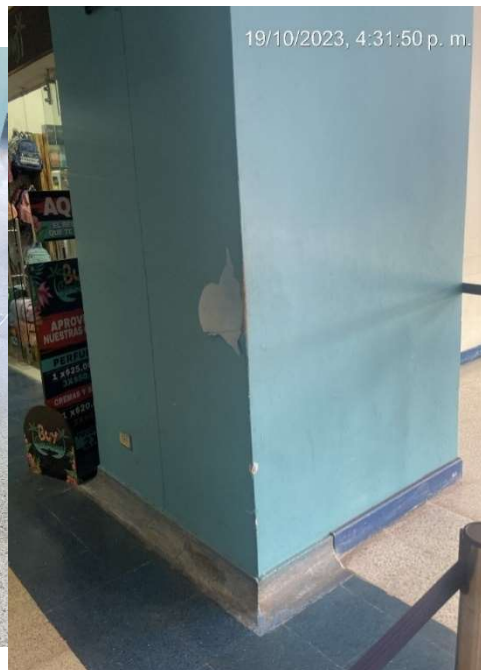
22.CIRCULACION

Algunas mediacañas se evidenciaron con despieces y con desgaste en su acabado en granito.

Resanes de mantenimiento en el acabado de columnas estructurales.

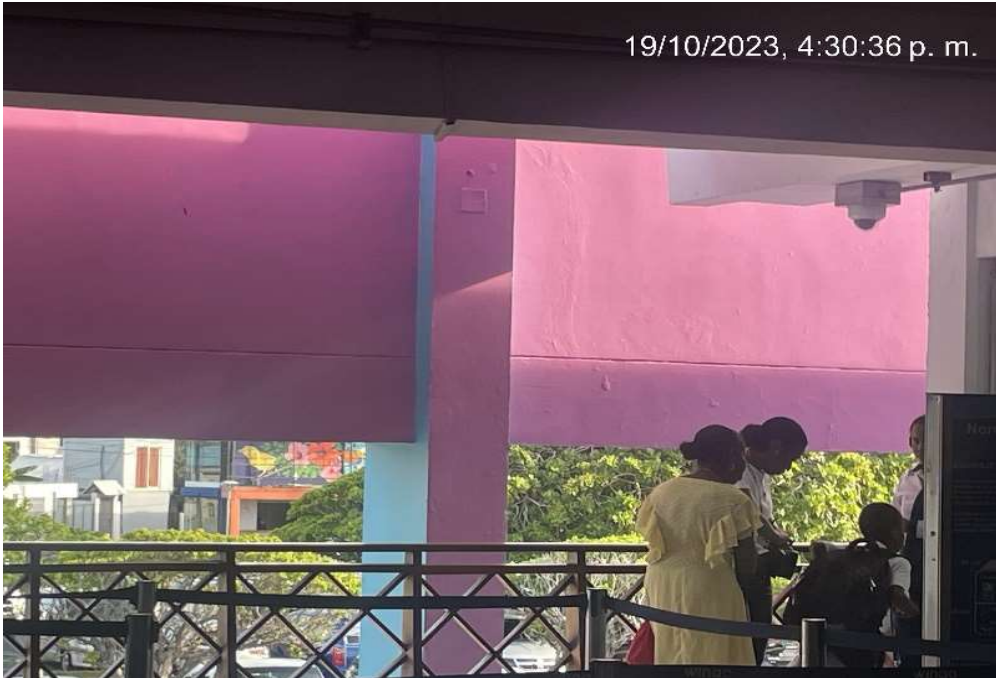
FACHADA INTERNA SEGUNDO PISO

Los muros de la fachada se evidencian burbujas en el acabado debido a la humedad.
