PROYECTO DE ASOCIACIÓN PÚBLICO PRIVADA SIN
RECURSOS PÚBLICOS PARA LOS AEROPUERTOS GUSTAVO
ROJAS PINILLA EN SAN ANDRÉS Y EL EMBRUJO EN
PROVIDENCIA

**Promesa de Sociedad
Futura
AEROPUERTOS SAN
ANDRÉS Y PROVIDENCIA**

2 INFORME ACTUAL DEL ESTADO FISICO Y FUNCIONAL DEL AEROPUERTO

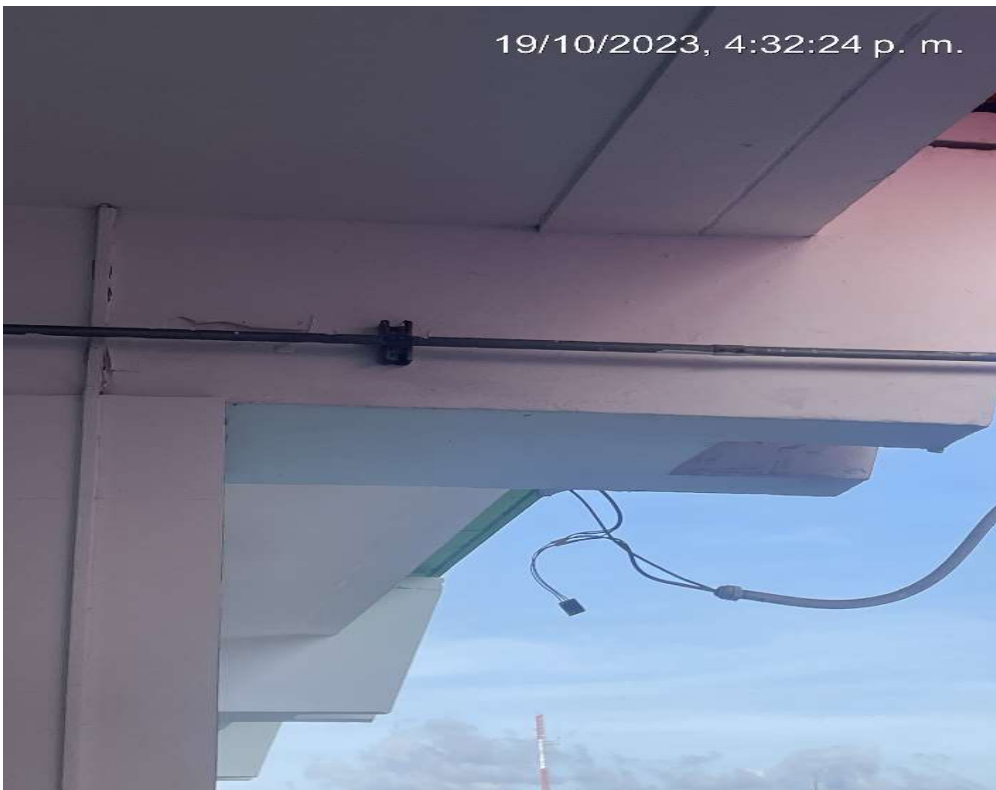
Instalaciones eléctricas a la vista y colgadas sin soportes estructurales.

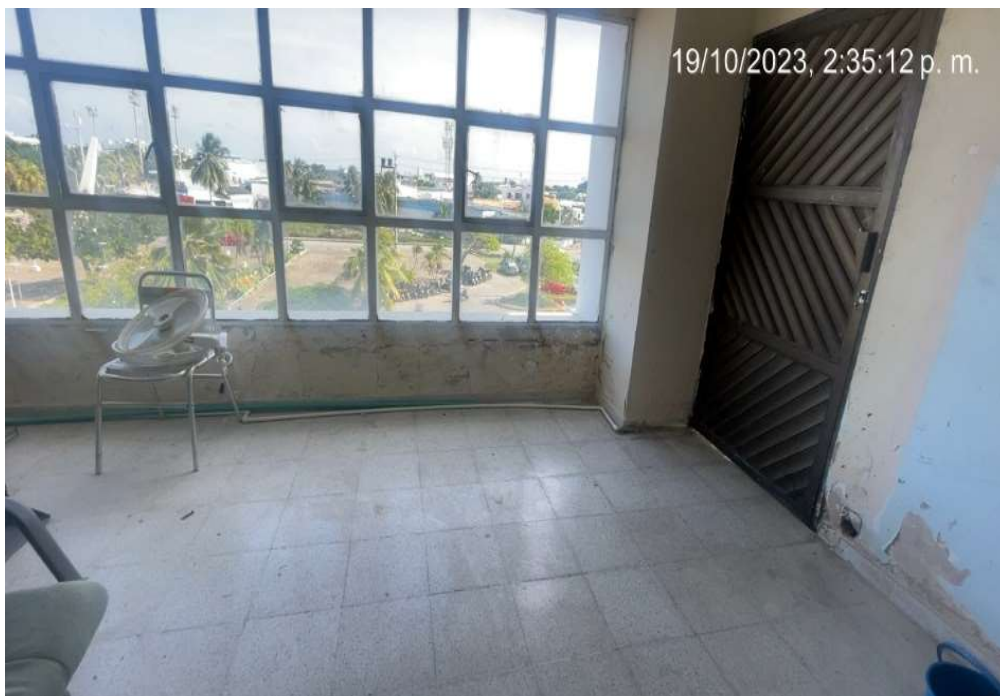
24.AREA DE COMUNICACIONES

Se observa en este espacio un alto grado de humedad que aflora en los diferentes acabados.

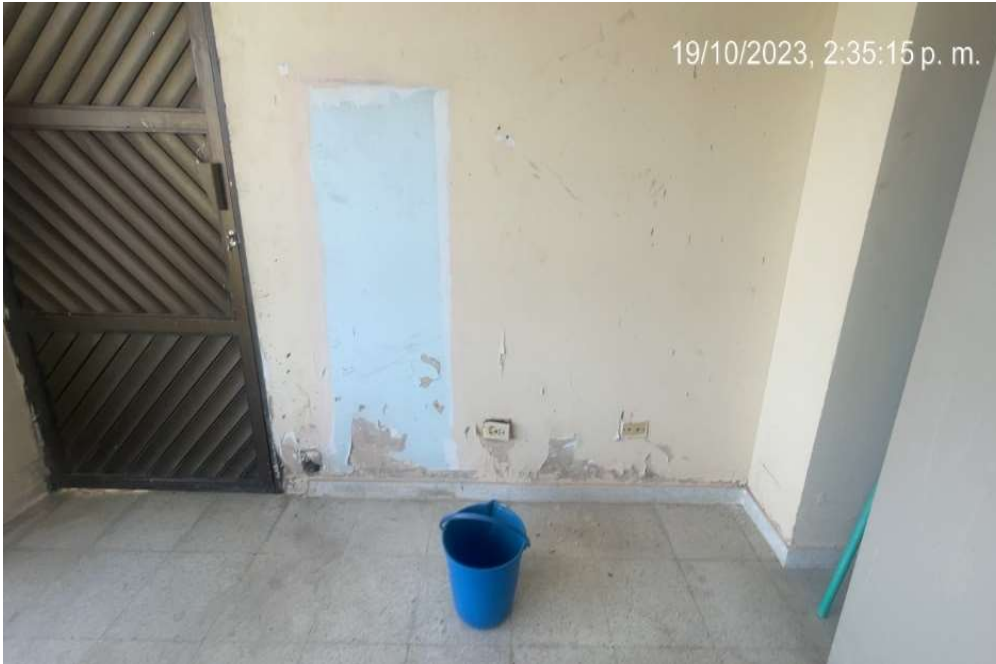
24. AREA DE COMUNICACIONES

Desprendimiento en el acabado de la pintura de los muros.

Muros con falta de mantenimiento en el acabado.

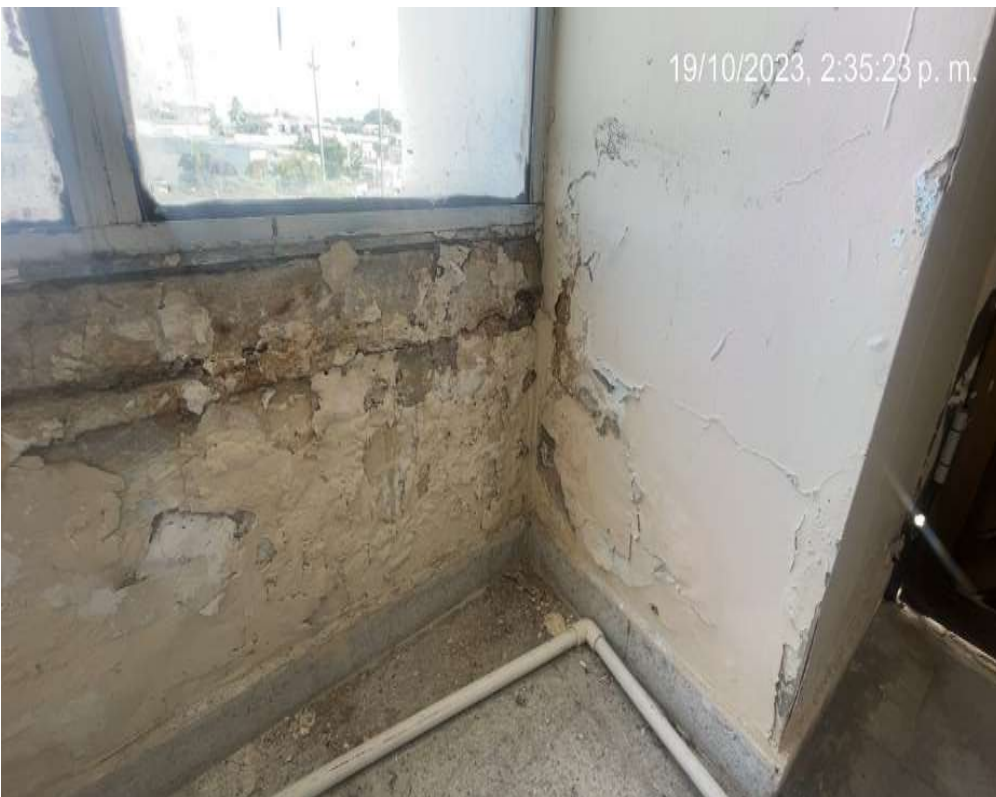
Muro desportillado, con alto grado de humedad que afecta el acabado y la carpintería de las ventanas.

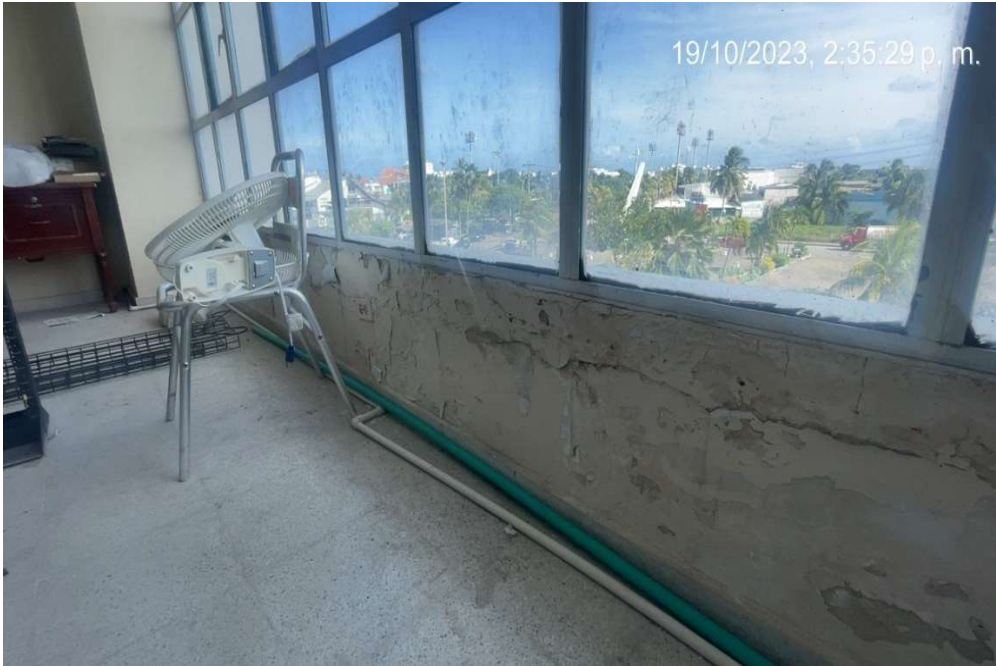
24. AREA DE COMUNICACIONES

Los vidrios de las ventanas y los perfiles de su estructura se evidencian con humedades y hongo.

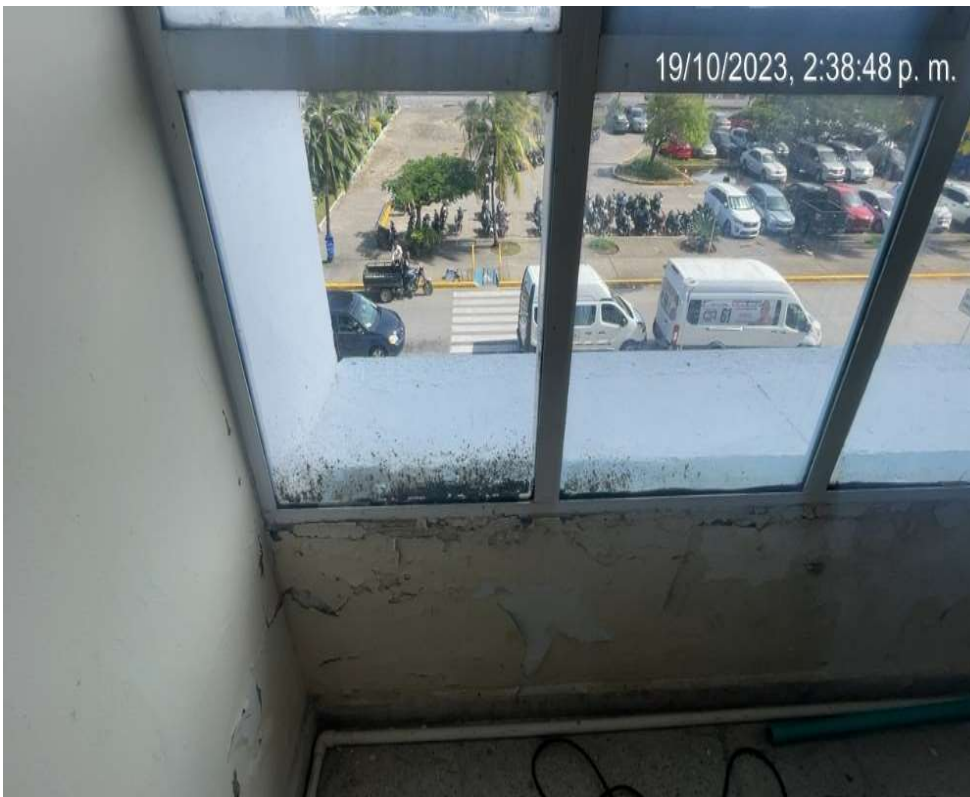
Hongo en vidrio de ventana por humedad, desprendimiento del acabado afectando la estética del muro.

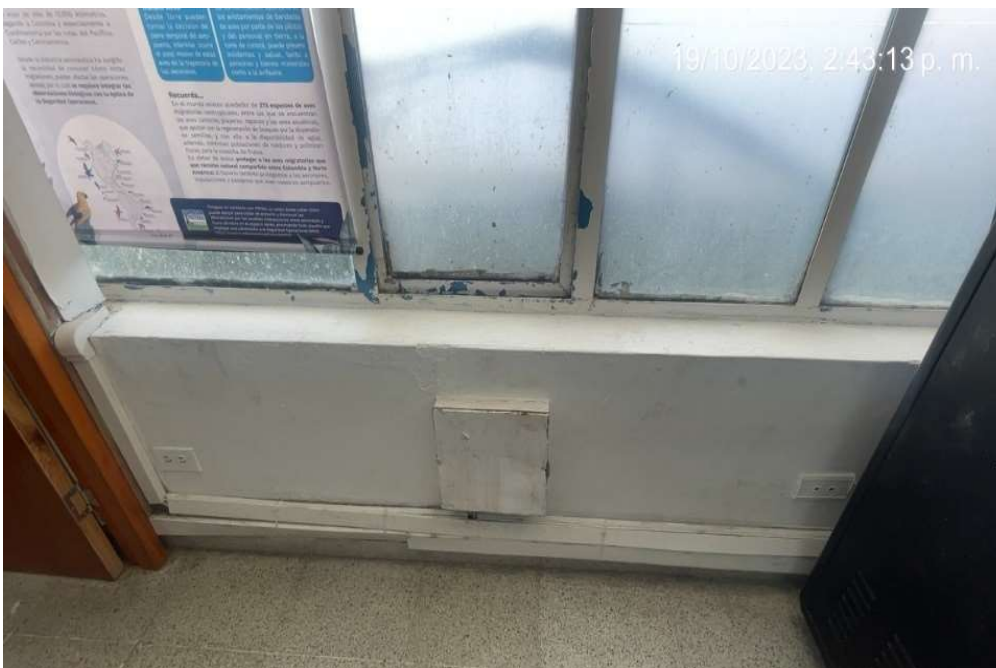
26.OFICINA DE MONITOREO Y CONTROL

La perfilería de la ventana se observa con desprendimiento del acabado y los vidrios con manchas de humedad.

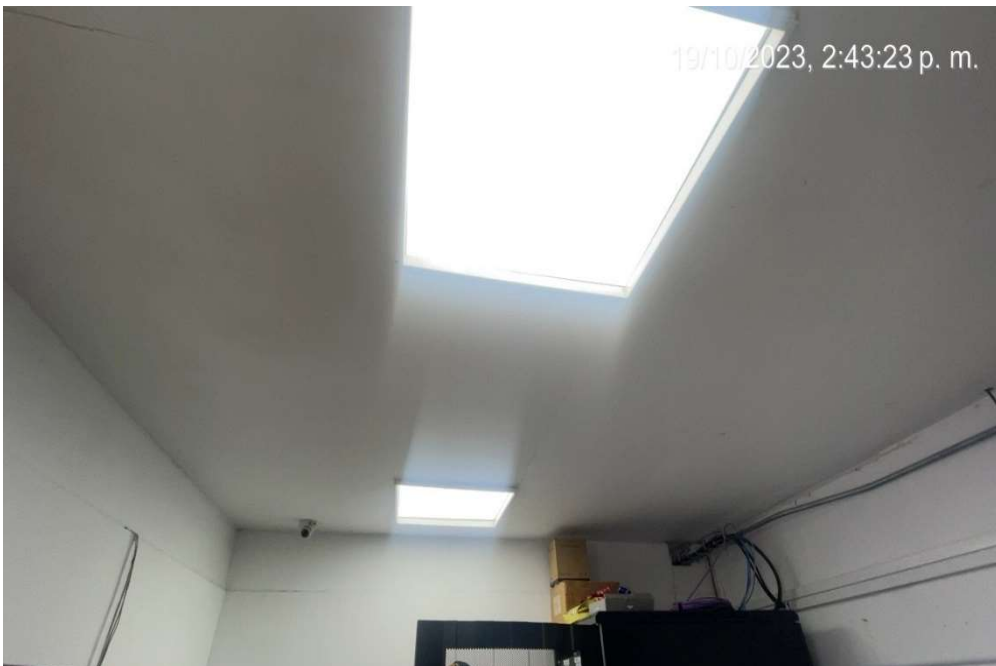
26.OFICINA DE MONITOREO Y CONTROL

El cielo falso en el
cuarto del monitoreo se
observa en buen
estado.

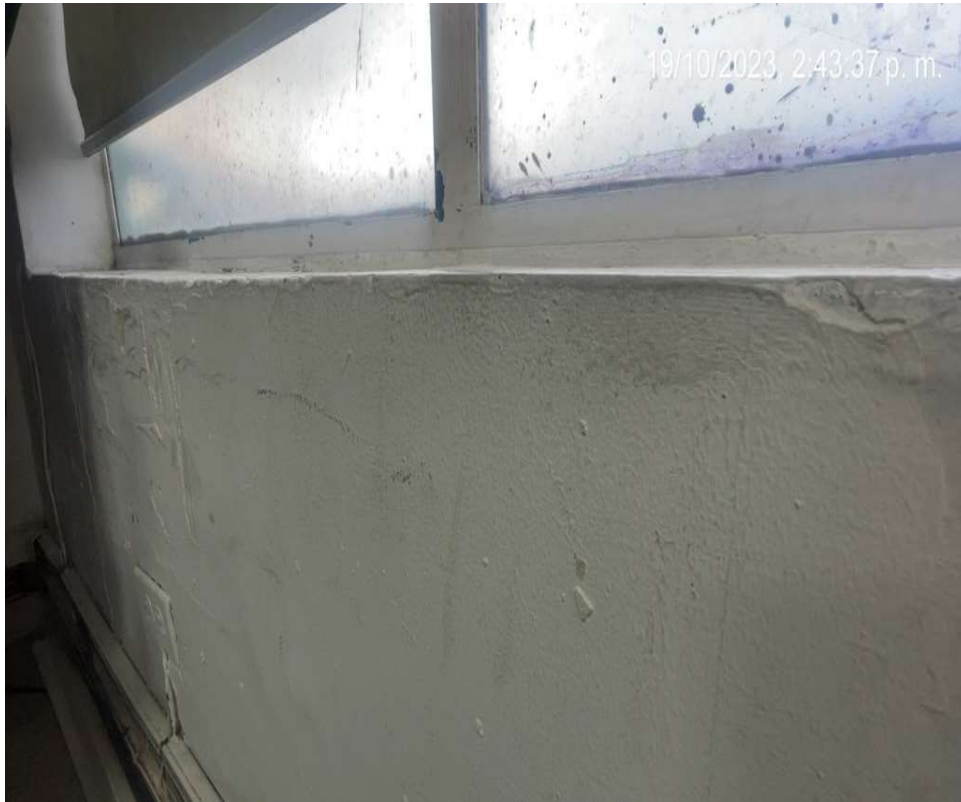
La pared que colinda con la fachada se observa con humedad, generando afectación en el acabado al igual que las manchas en los vidrios.

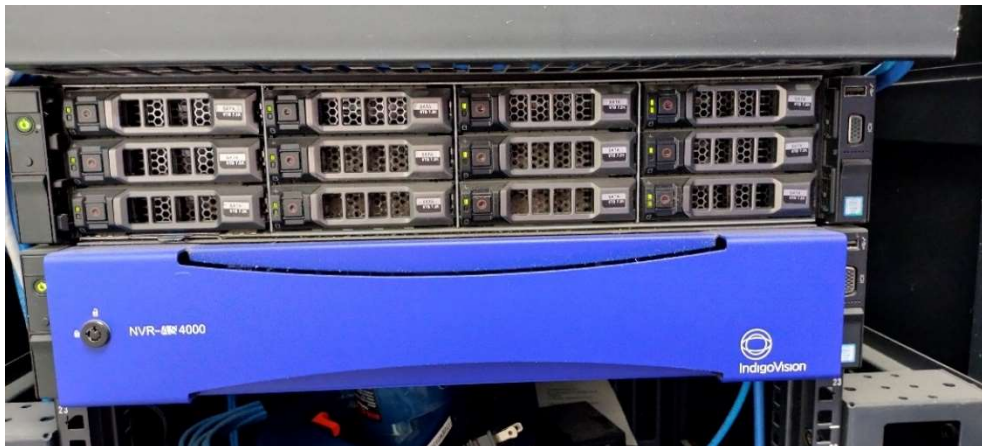
Dentro del cuarto CECO, tienen el sistema de grabación y monitoreo de CCTV el cual tiene actualmente una capacidad de almacenamiento de video aproximadamente de 80 días, desde este cuarto también se hace la alimentación del servicio de EVIDS aunque el servidor se encuentra en falla se realiza de forma manual la actualización de información, mientras se realiza la actualización del sistema.

Equipo de grabación de video.
Aproximadamente 80 días de grabación.

El sistema fue implementado recientemente con cámaras POE

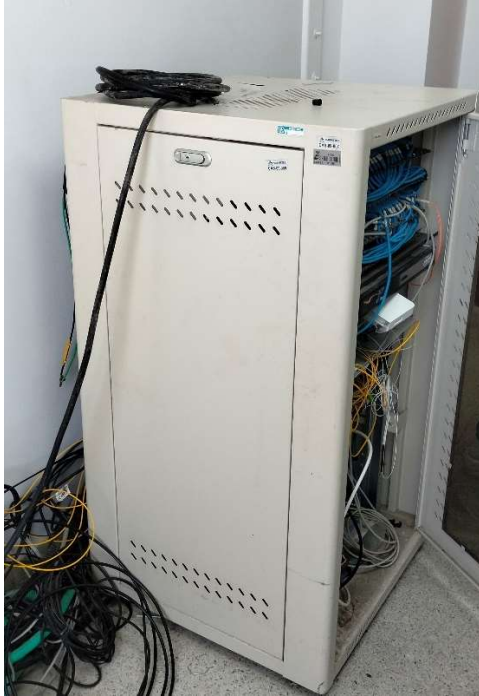
Cuarto llegada
proveedores de
servicio de internet.
